### **Anexo fotográfico sector con deslizamiento de material contenido en la faja del proyecto Nacimiento**

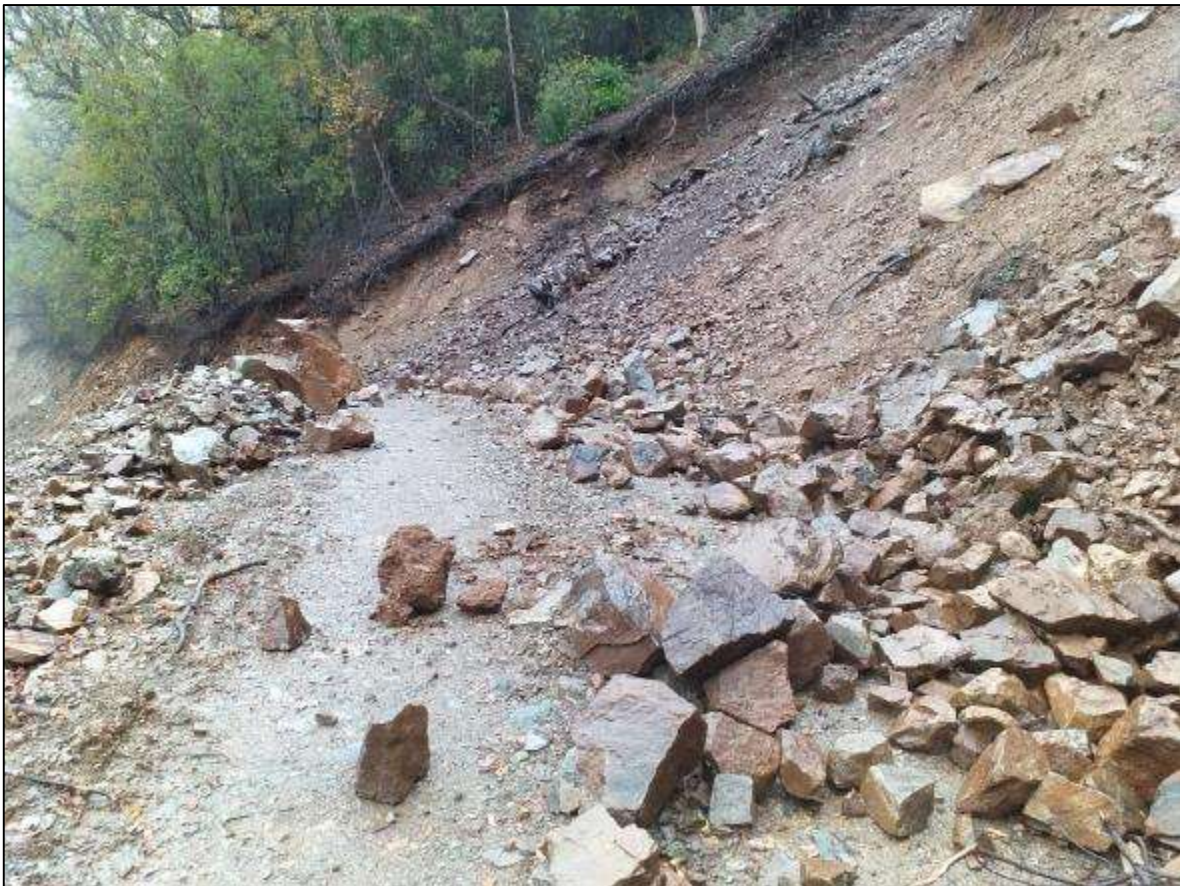
**Fotografía 1. Material caído en sector derrumbe camino vecinal**

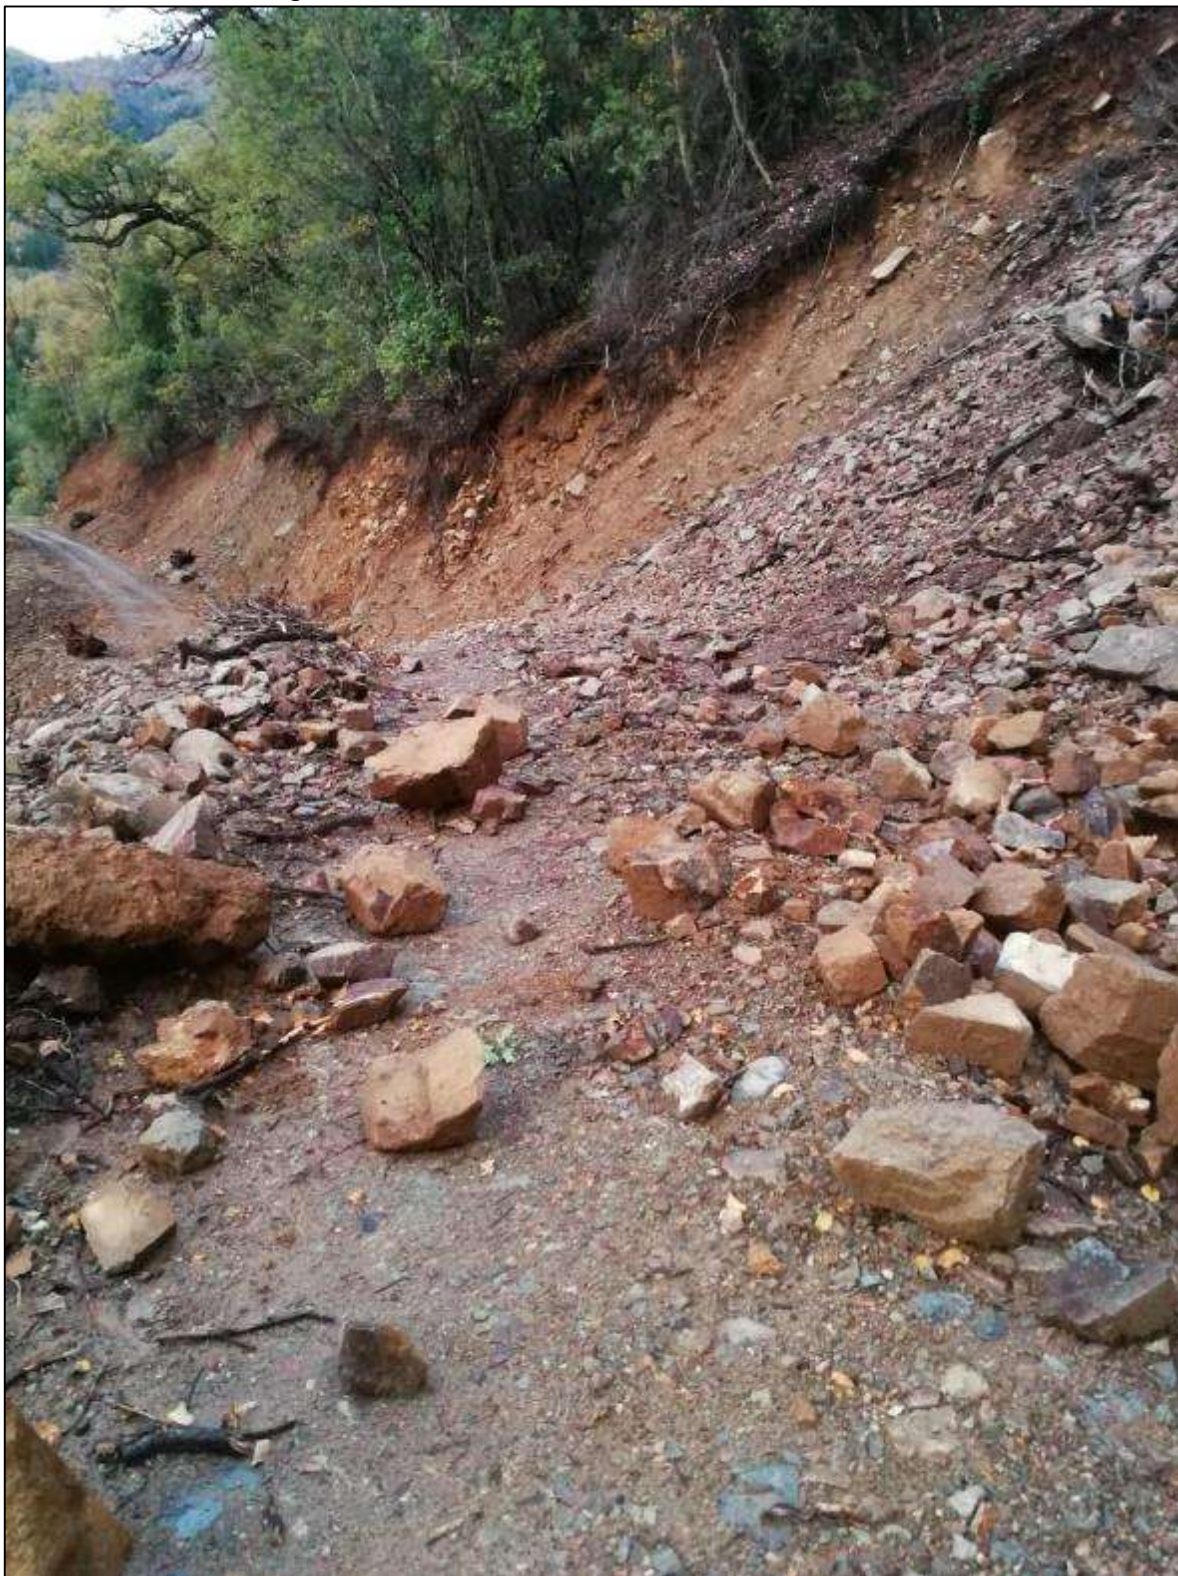
Fotografía 2. Material caído en sector derrumbe camino vecinal

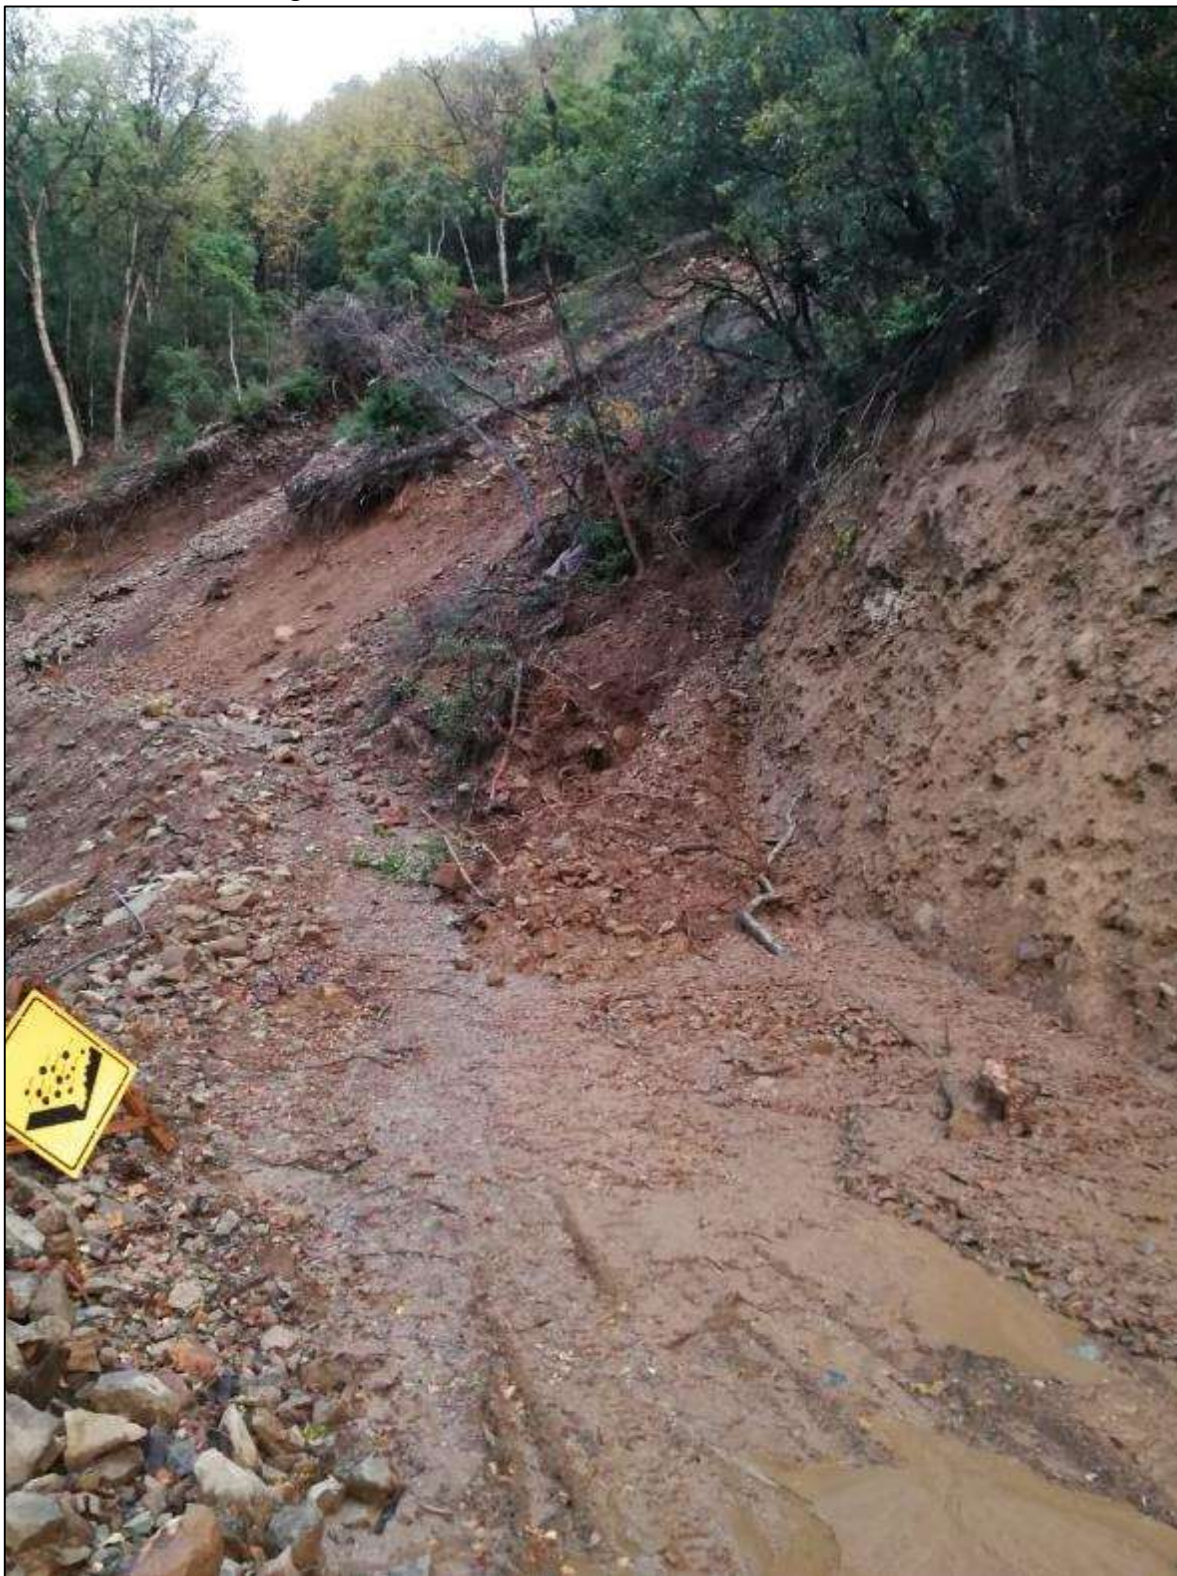
Fotografía 3. Material caído en sector derrumbe camino vecinal

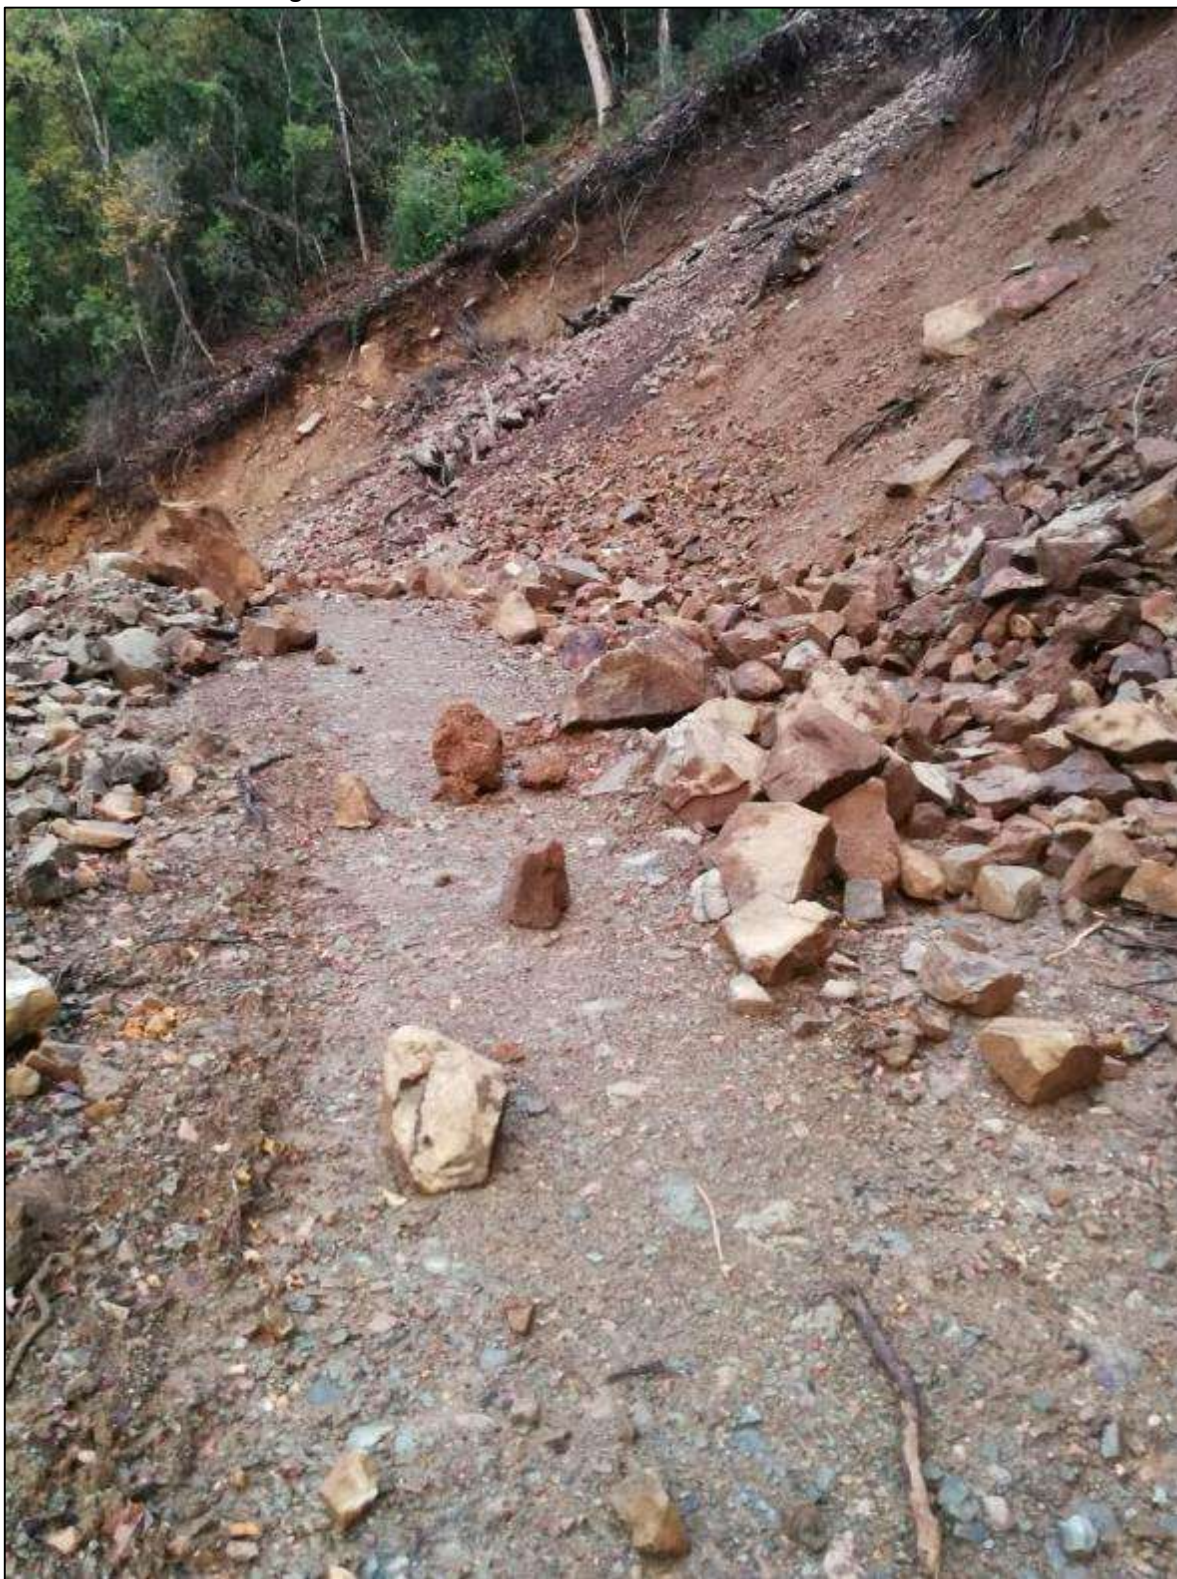
Fotografía 4. Material caído en sector derrumbe camino vecinal

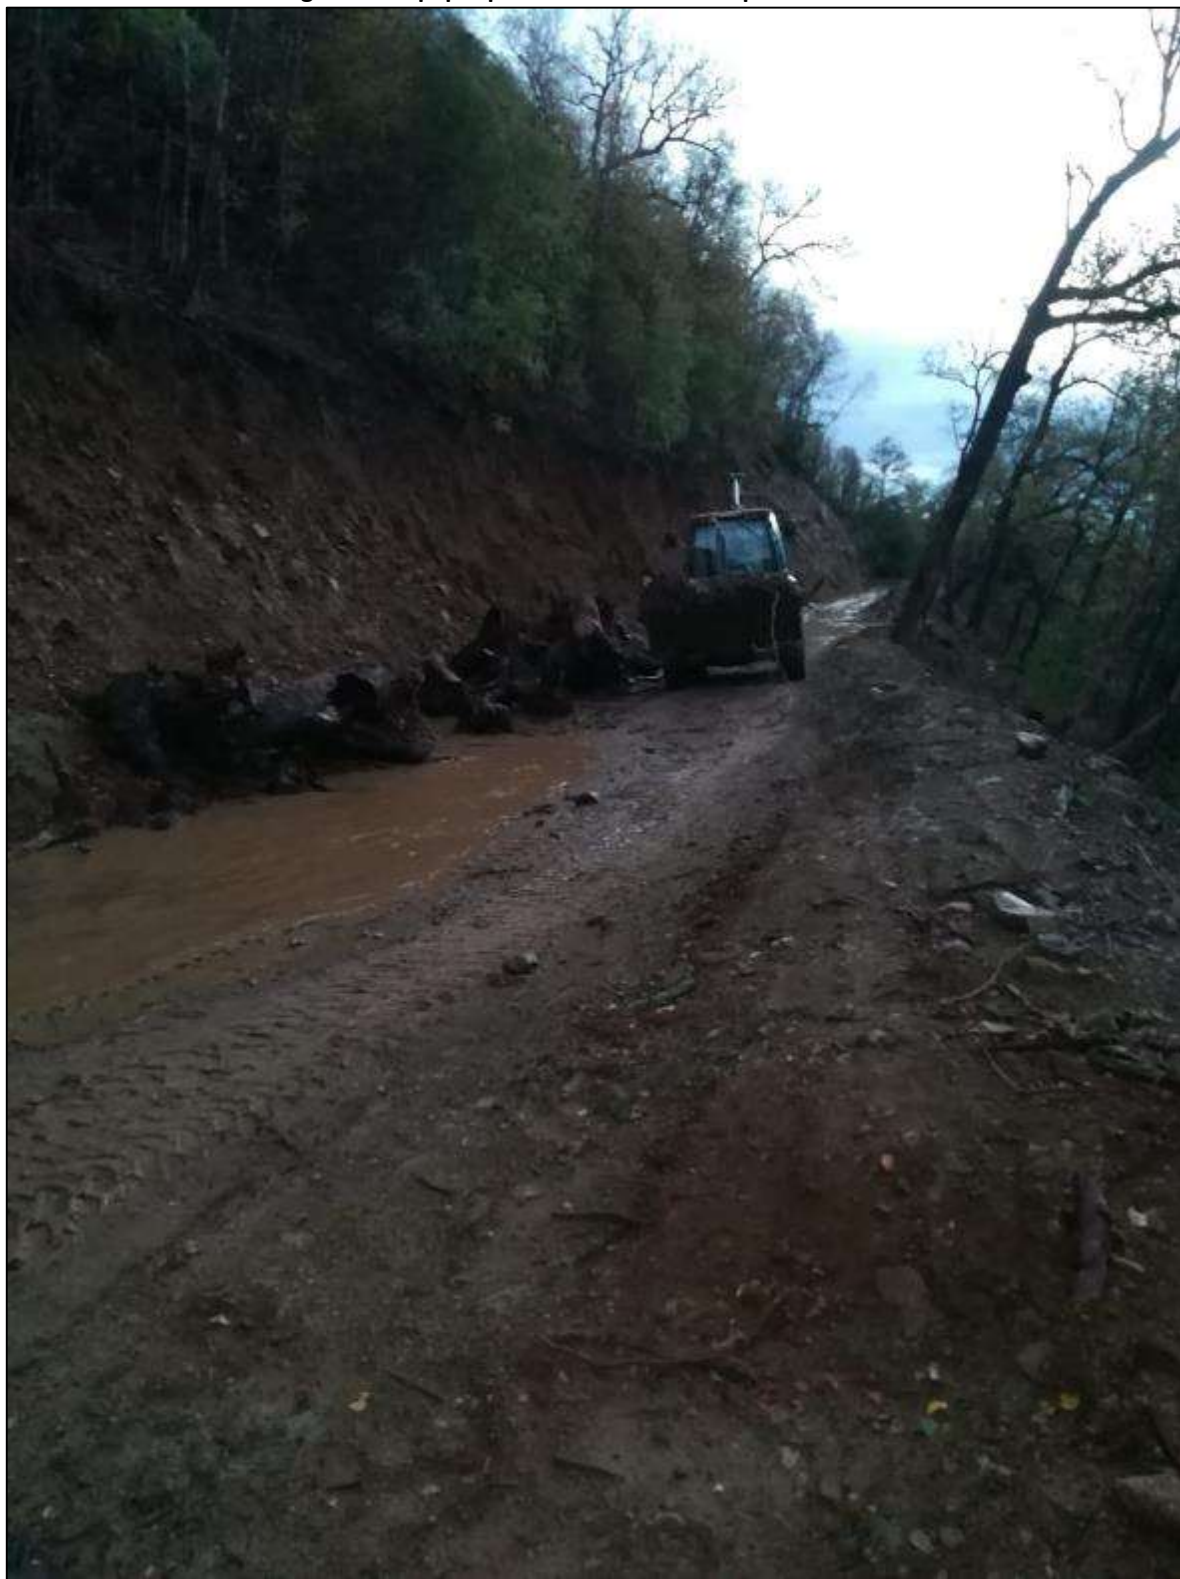
Fotografía 5. Equipo que acude a realizar limpieza en el sector

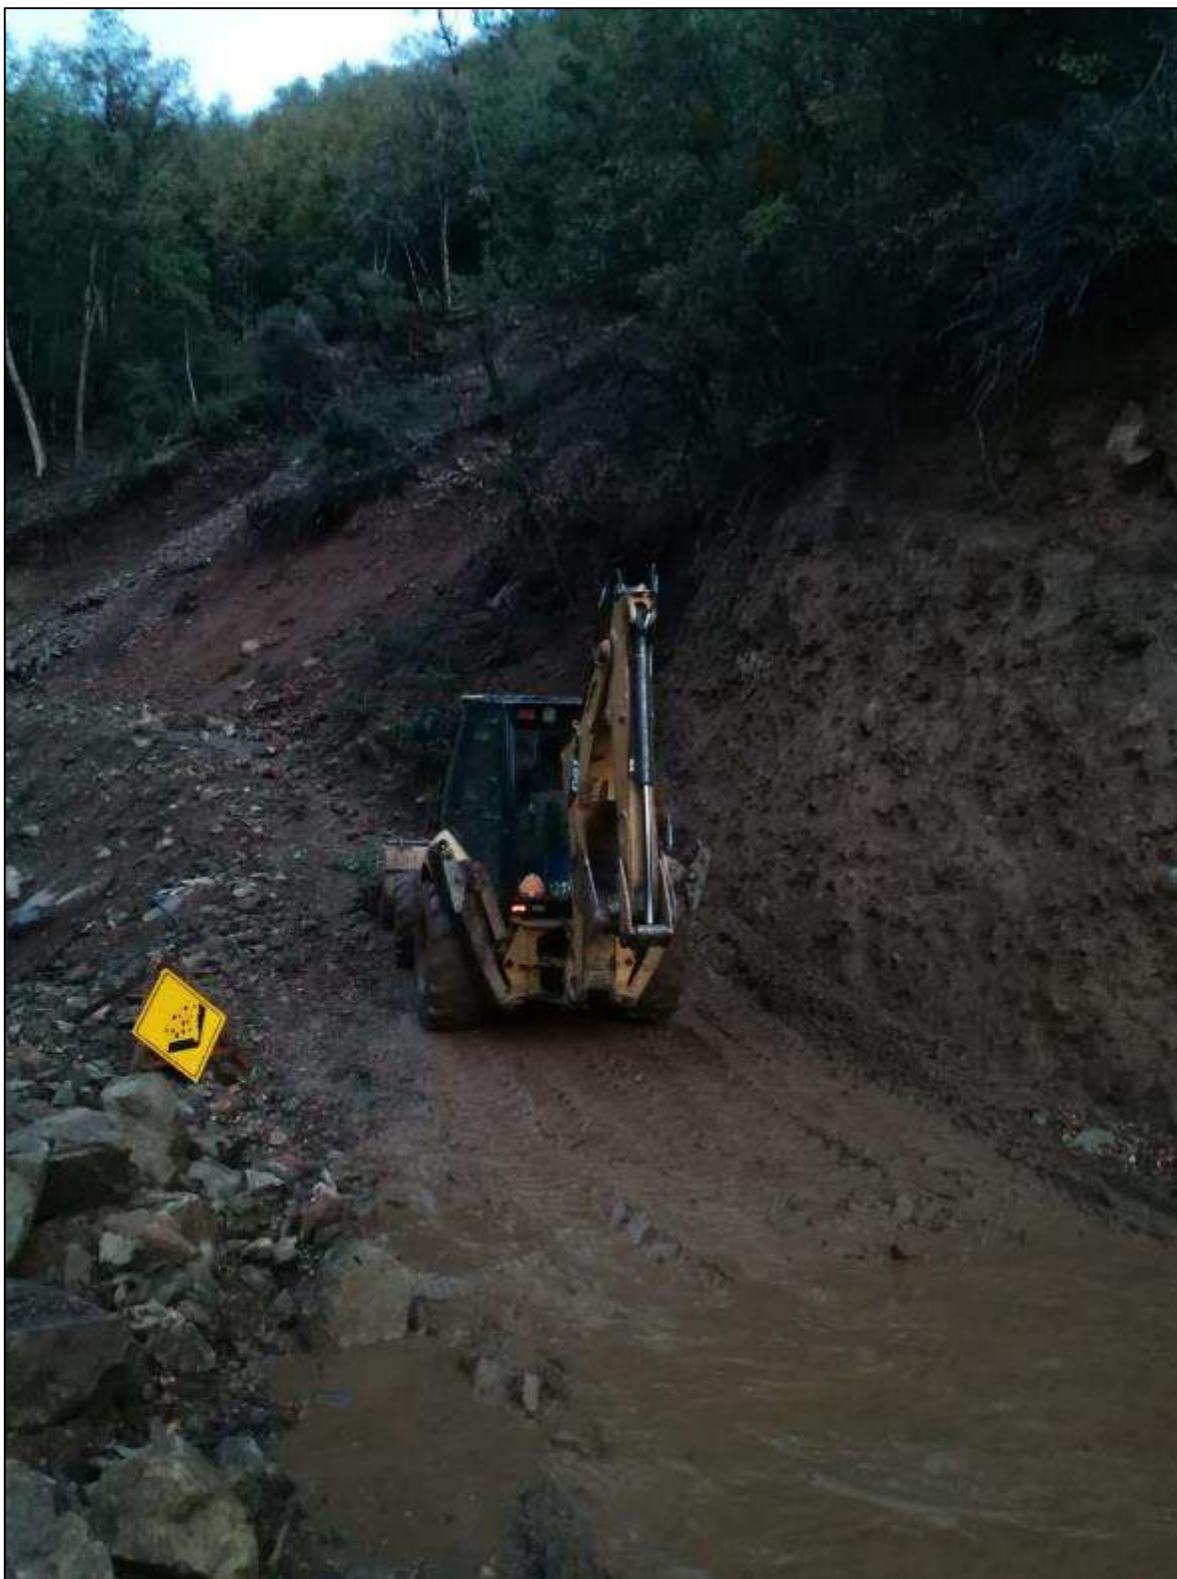
Fotografía 6. Equipo que acude a realizar limpieza en el sector

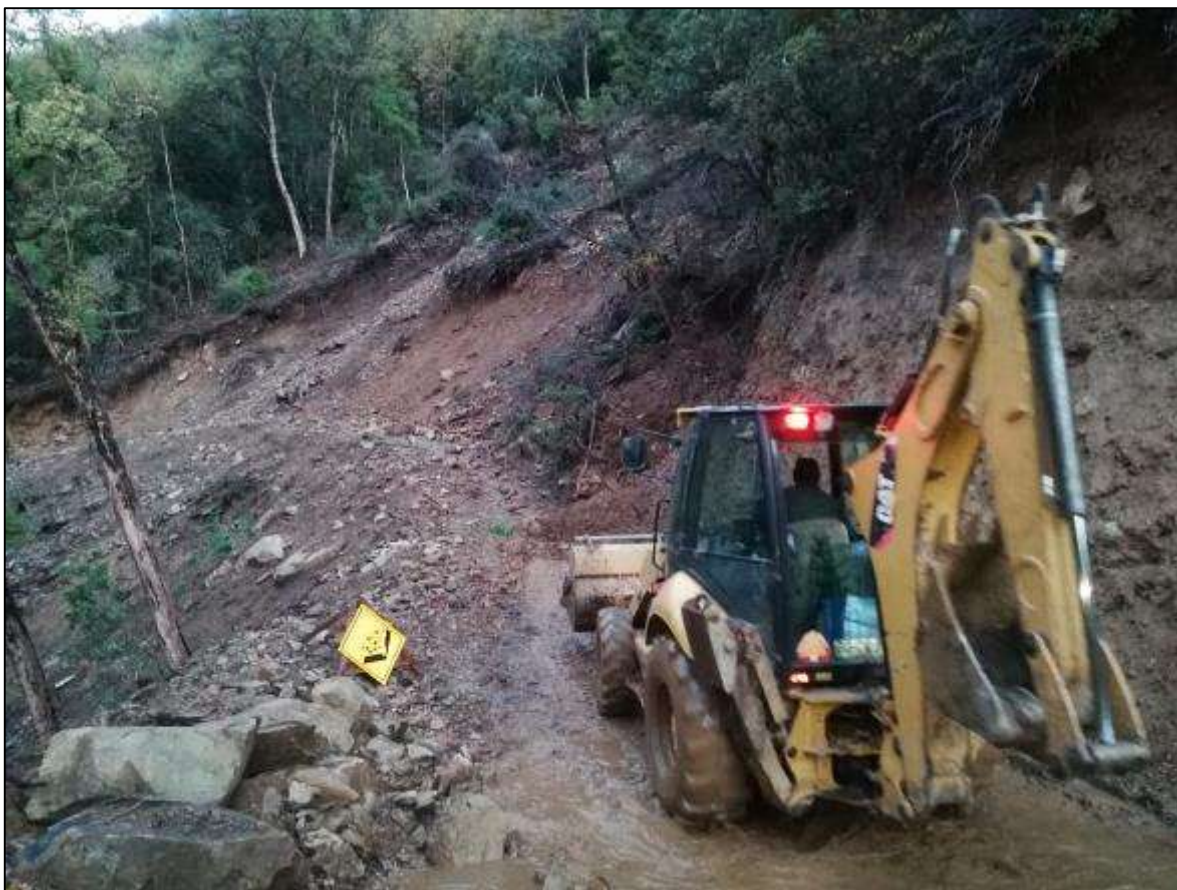
Fotografía 7. Equipo que acude a realizar limpieza en el sector

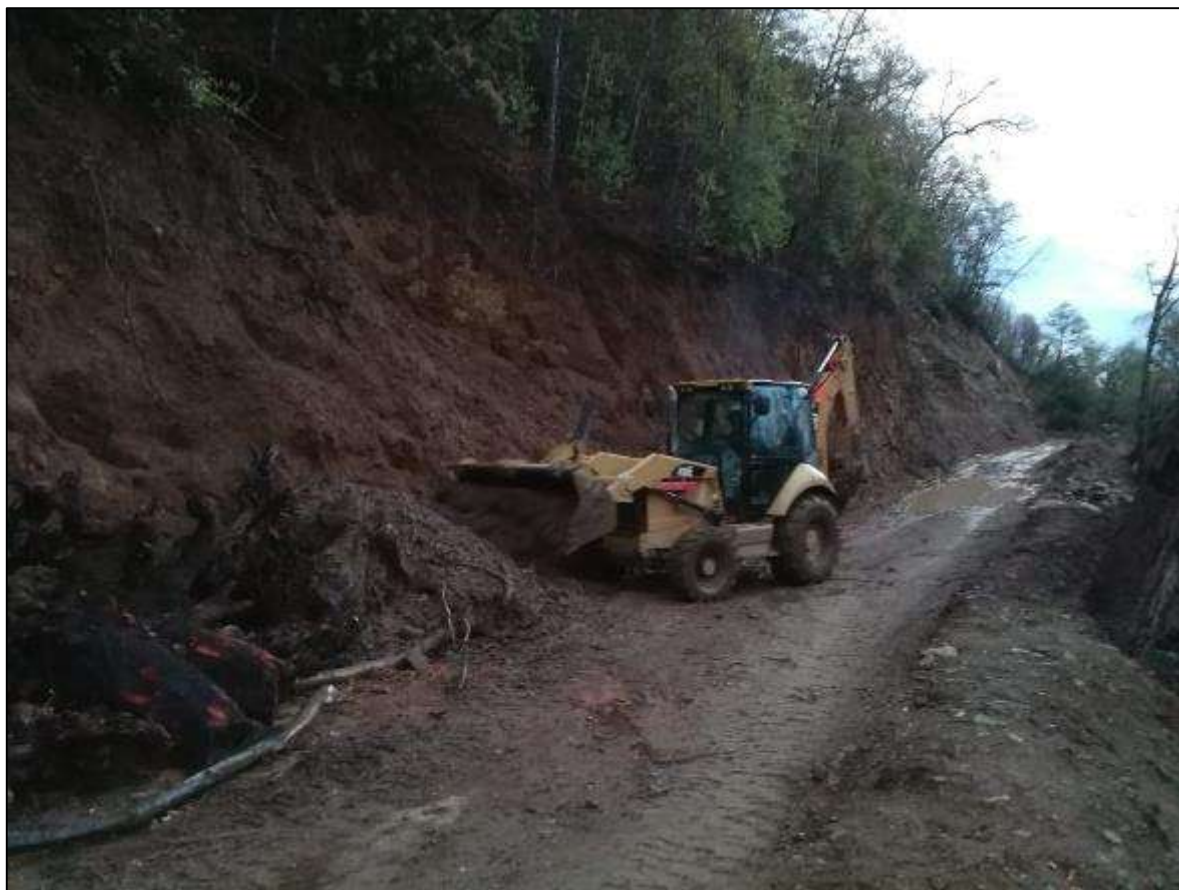
**Fotografía 8. Equipo que acude a realizar limpieza en el sector**

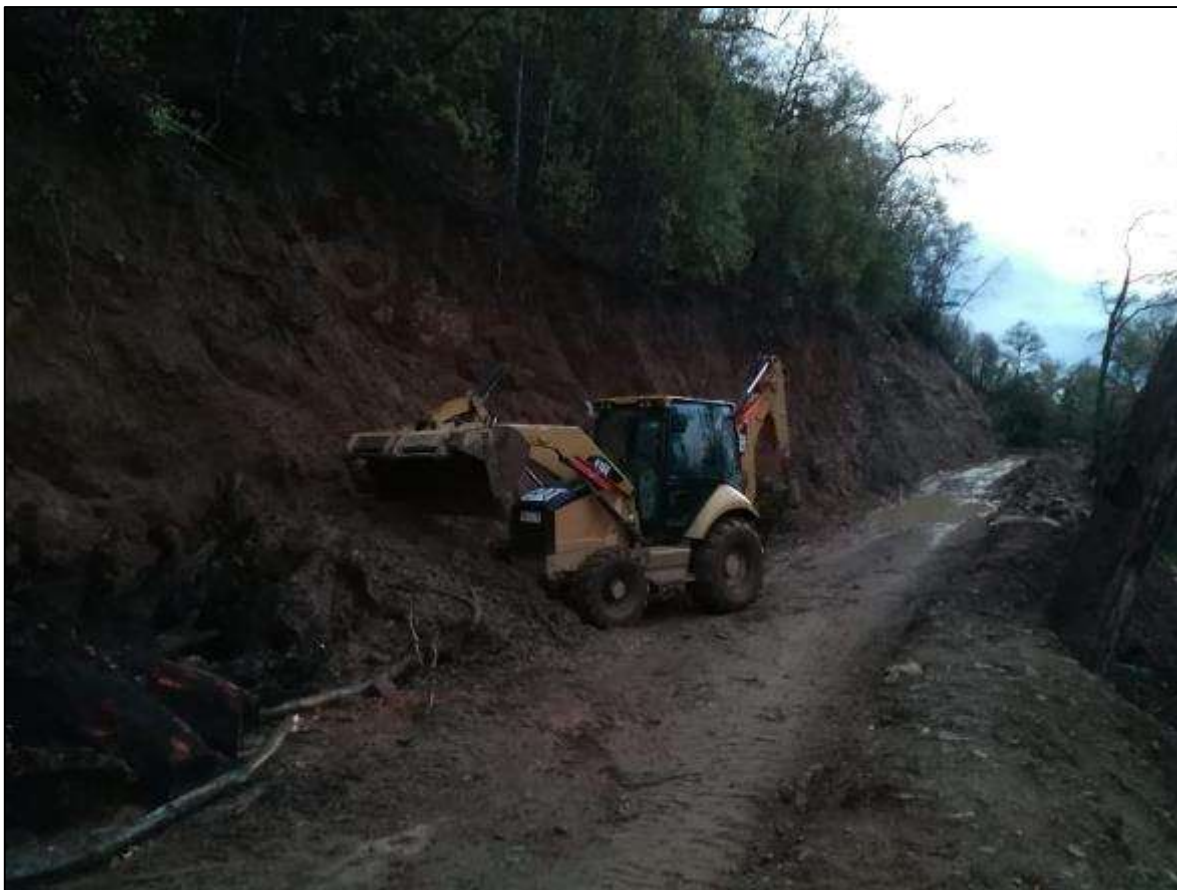
**Fotografía 9. Equipo que acude a realizar limpieza en el sector**

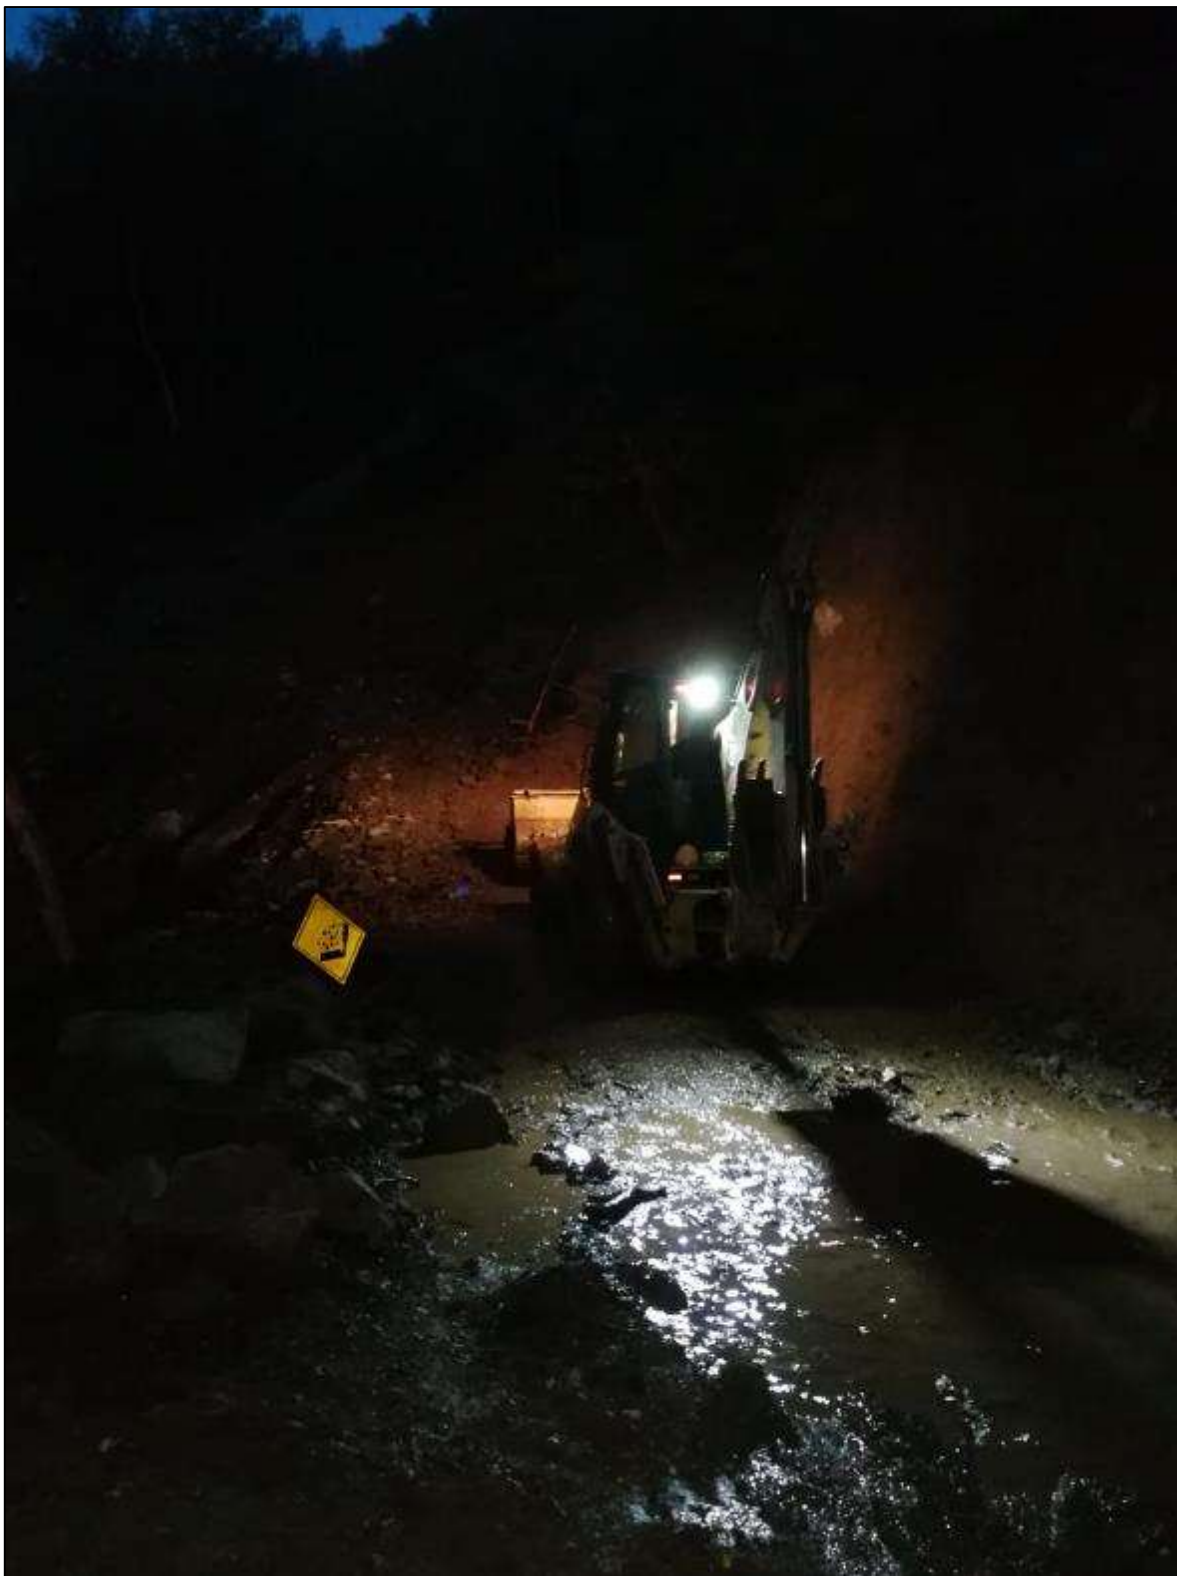
**Fotografía 10. Equipo que acude a realizar limpieza en el sector**

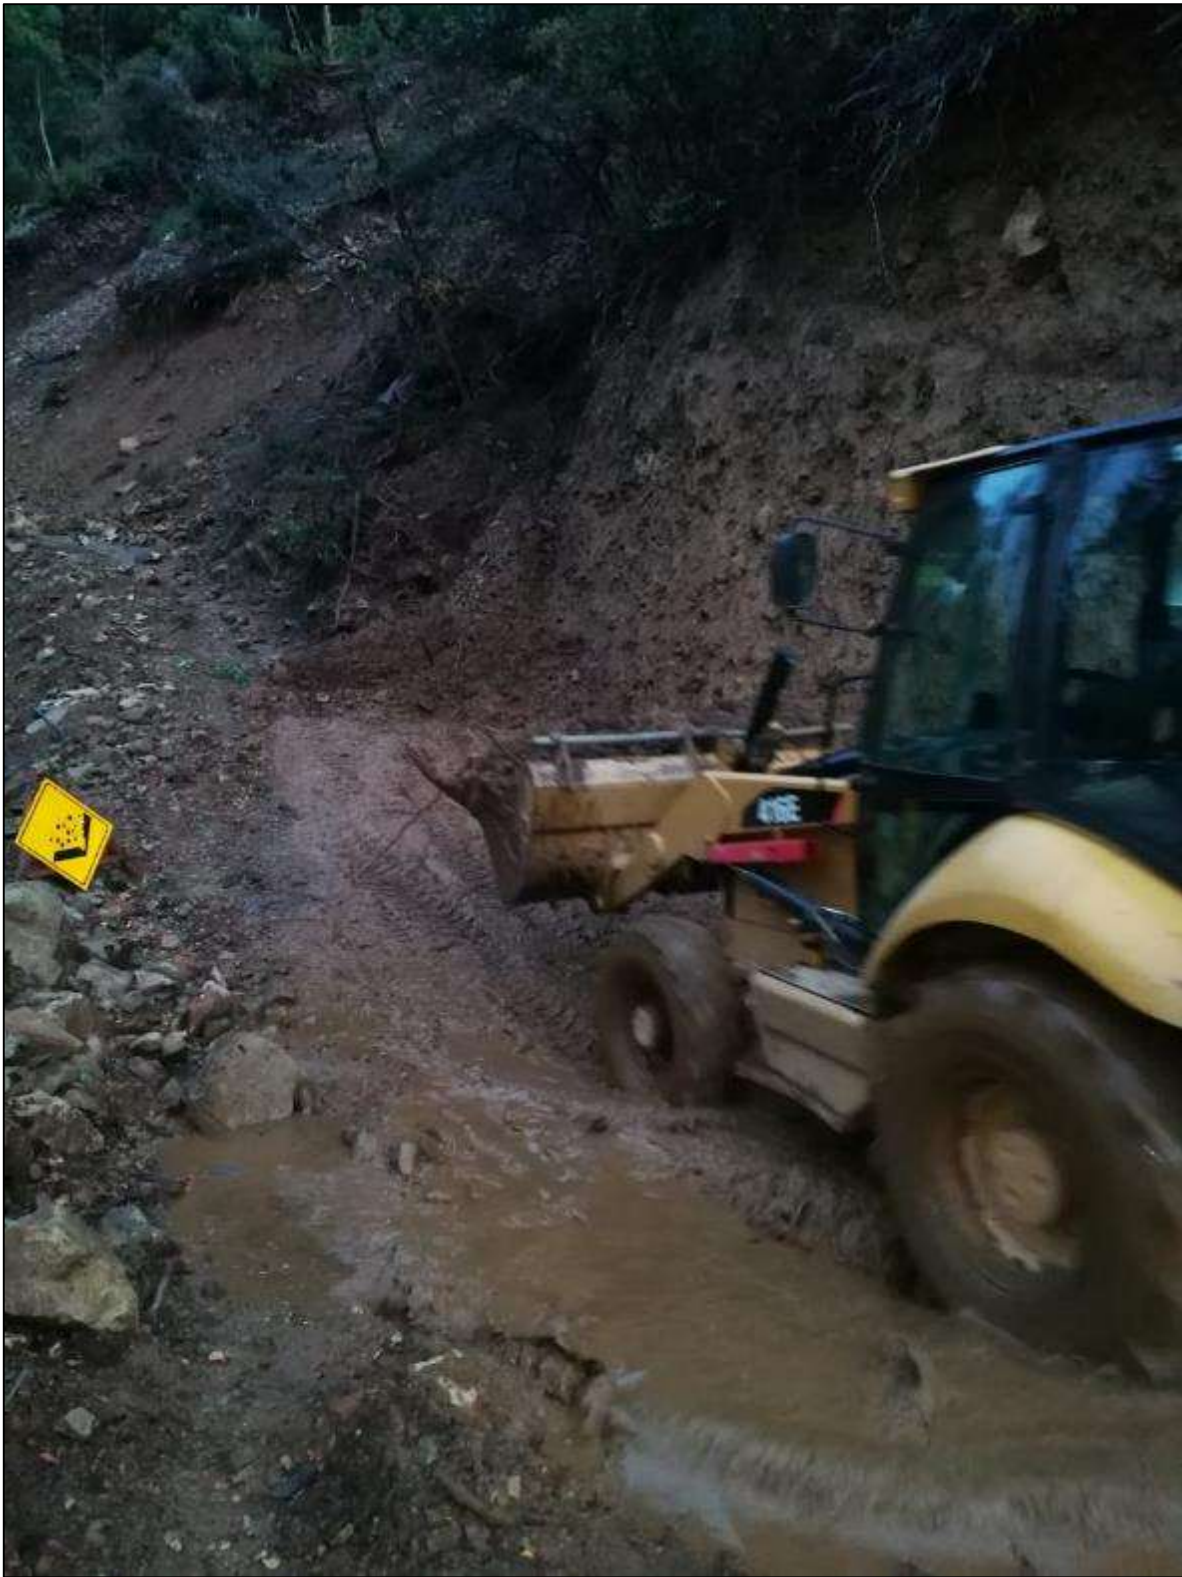
**Fotografía 11. Estado del terreno en sectores de deslizamientos**

El retiro del material derramado se despejó con el apoyo de una retroexcavadora y equipo conformado por 2 personas. El material fue acopiado en el costado interior de la faja del proyecto, el cual será retirado cuando las condiciones climáticas mejoren y se pueda trabajar en condiciones de mayor seguridad, en lo que respecta a la saturación del terreno.

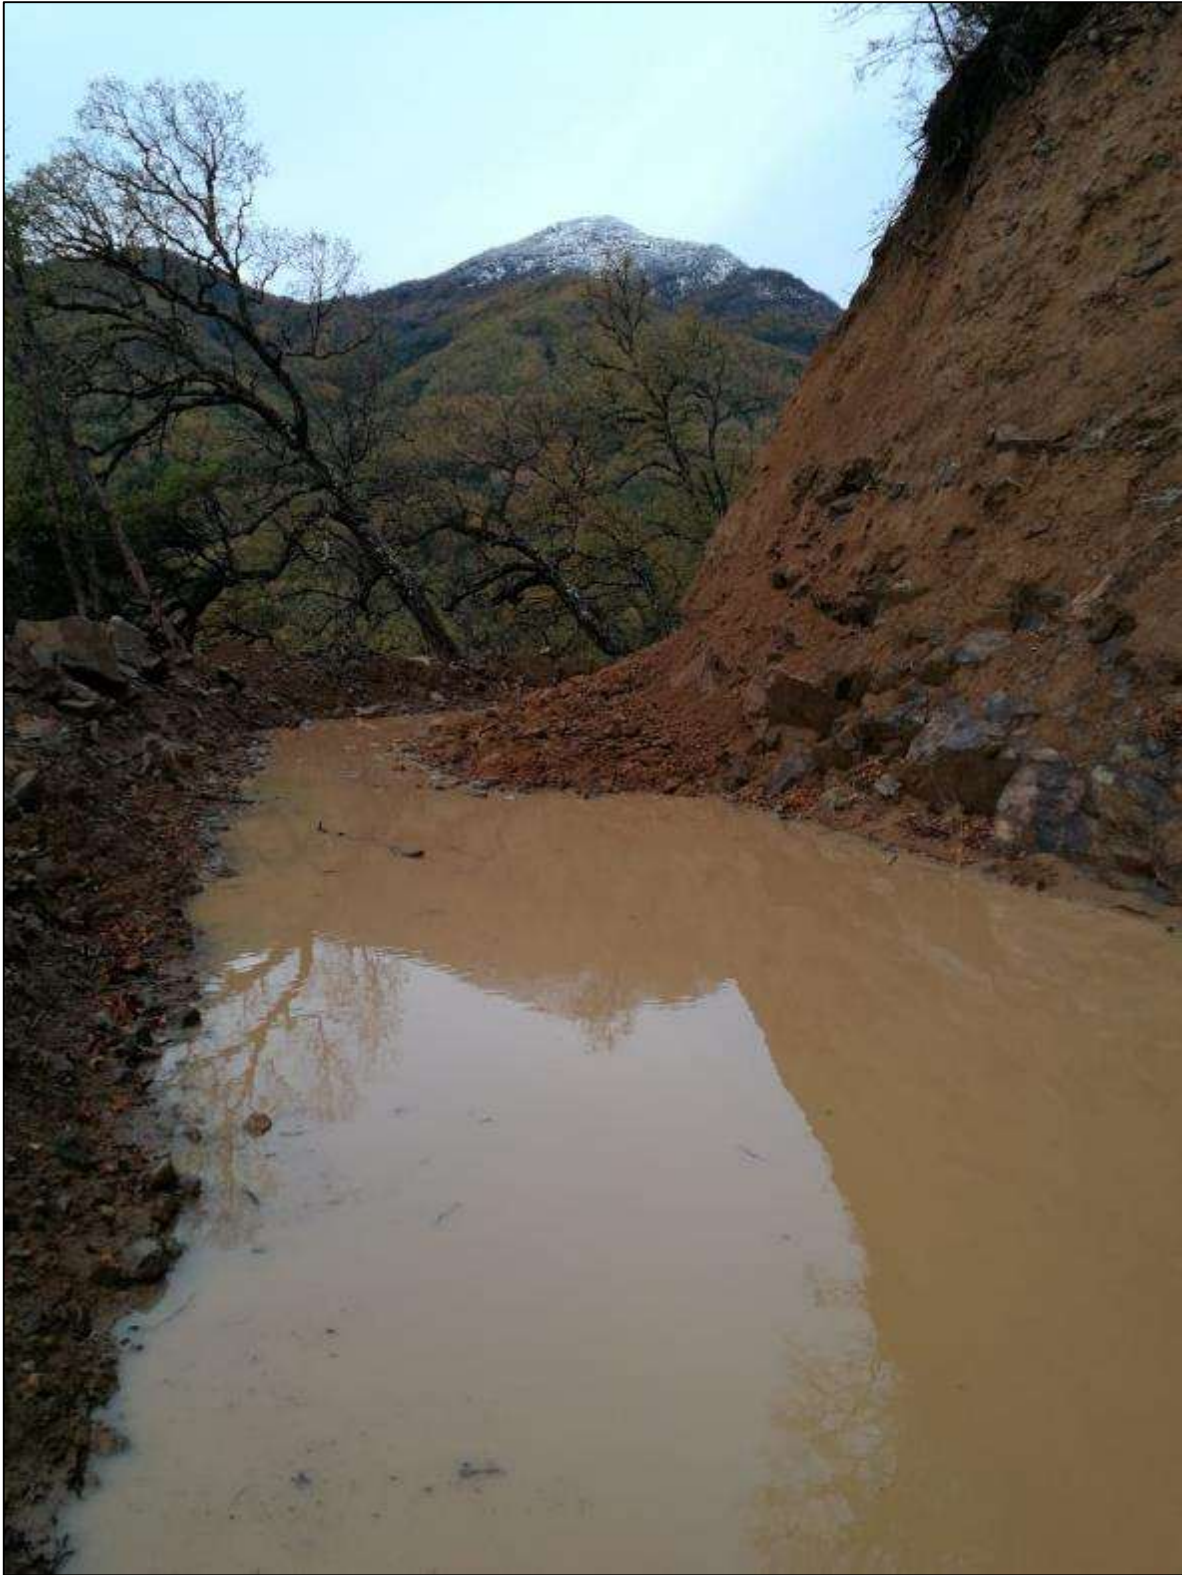
**Fotografía 12. Estado del terreno en sectores de deslizamientos**

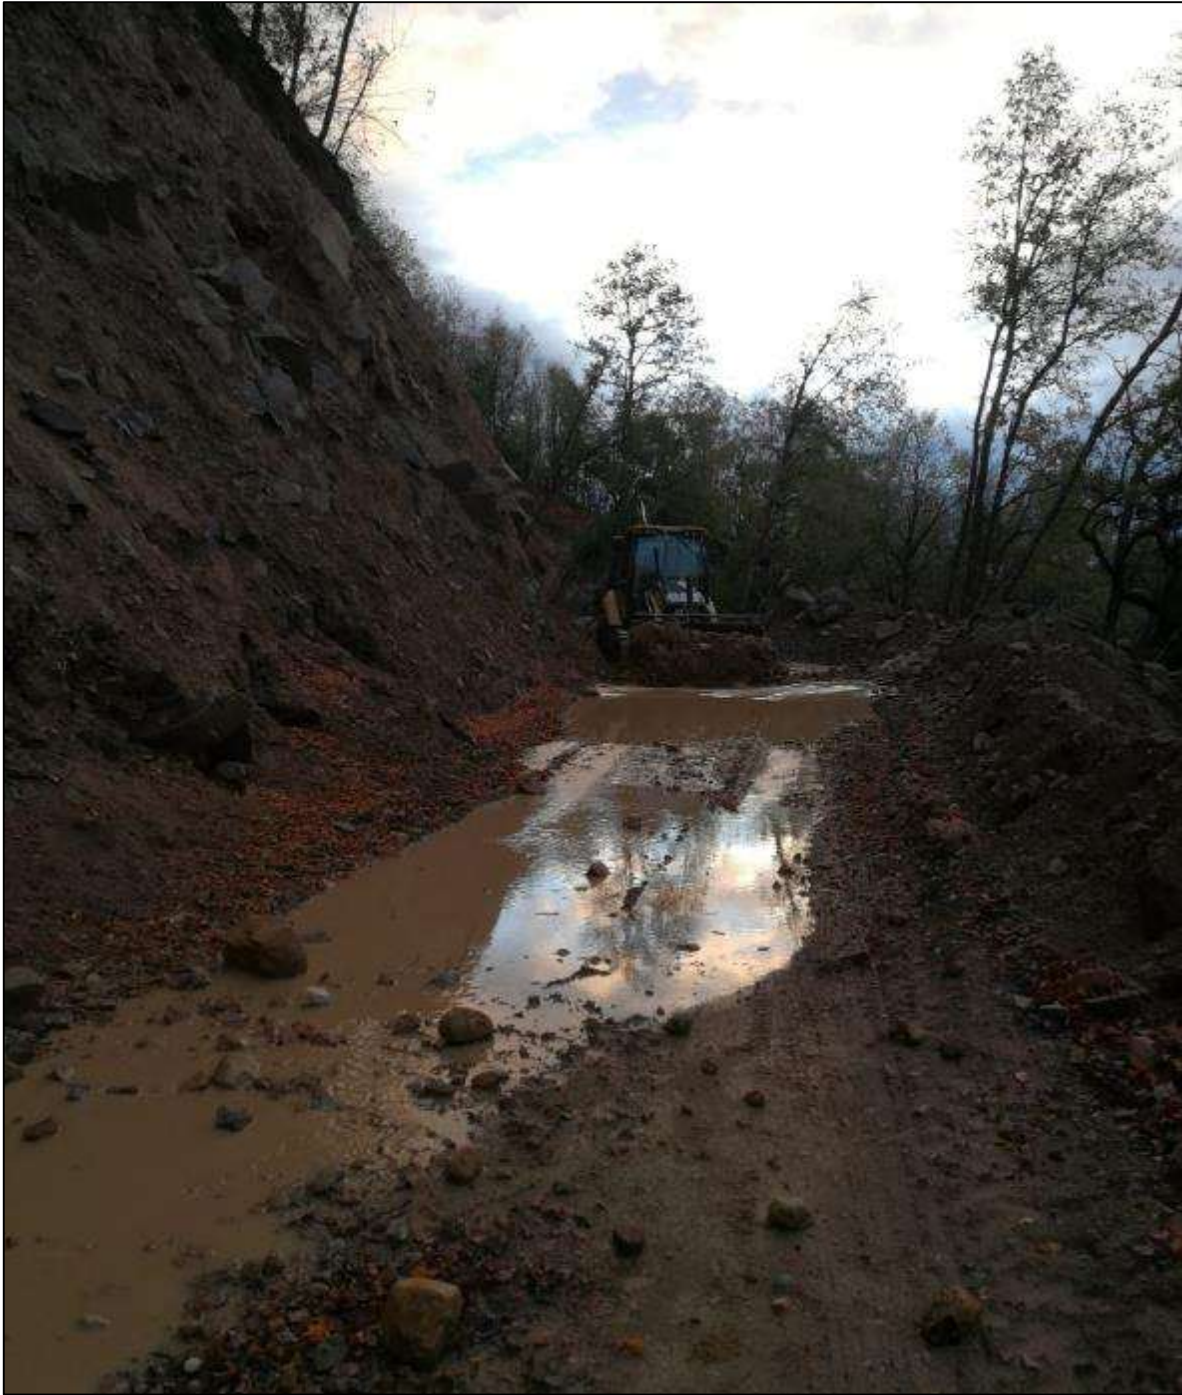
**Fotografía 13. Estado del terreno en sectores de deslizamientos**
