ANEXO Análisis y Discusión Eventos de Contaminación.

DIA Proyecto “Mejoras operacionales en el mono-relleno y en la reutilización de efluentes tratados generados al interior del relleno sanitario Loma Los Colorados”

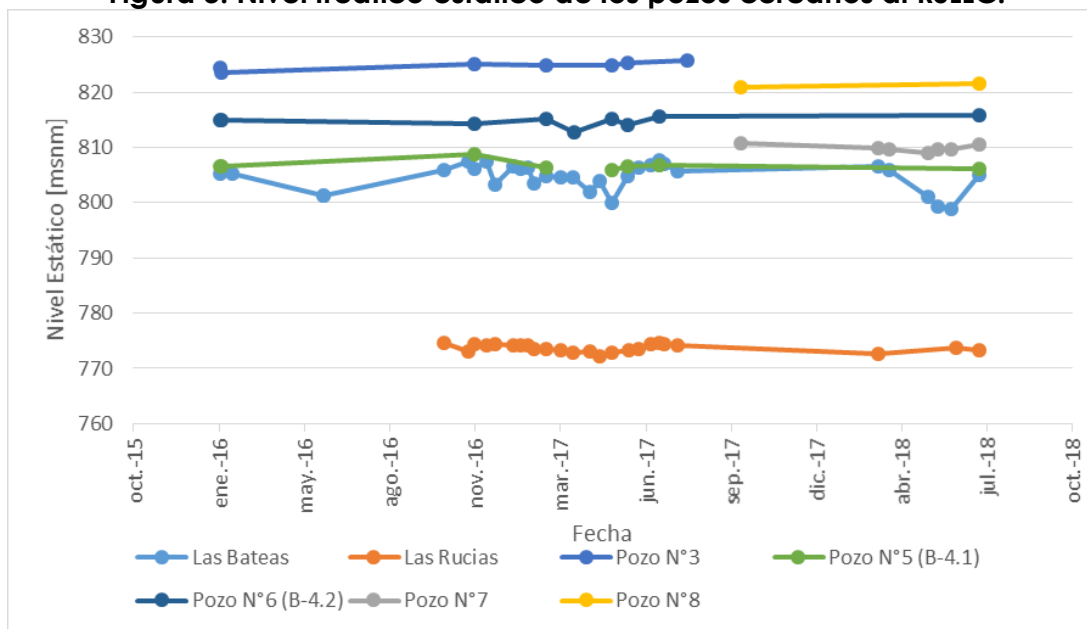
Figura 3. Nivel freático estático de los pozos cercanos al RSLLC.

Se observa una tendencia estable en tiempo para los niveles freáticos registrados. Para reafirmar lo anterior la Figura 4 muestra que existe una relación entre la precipitación de la estación meteorológica Las Bateas y el nivel estático para el pozo Las Bateas y el pozo Las Rucias, demostrando que existe un descenso en el nivel para los meses de estiaje (octubre - marzo) y un aumento debido a la recarga del acuífero en los meses húmedos (abril - septiembre).

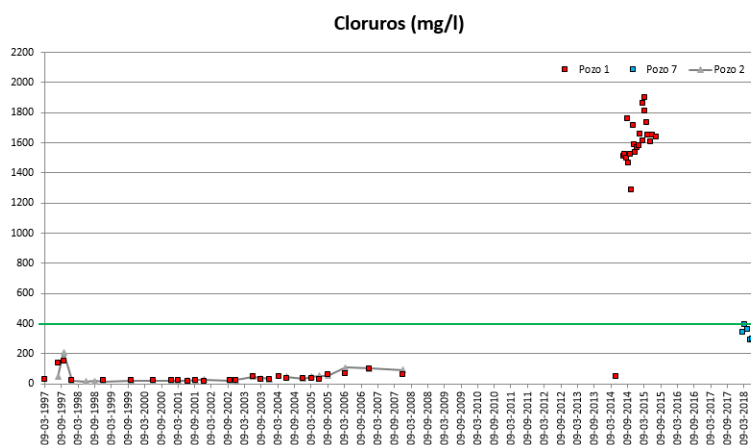
Figura 5. Concentración de Cloruro en los Pozos N°1, N°2 y N°7.

Las concentraciones de cloruro en los pozos exteriores han registrado peak en años anteriores, manteniéndose estables y bajo el límite establecido a partir del año 2012. En cuanto a los pozos interiores han reportado índices bajo el límite de la NCh 409, a excepción del pozo N°1 durante mediciones entre 2014 y 2015 donde se supera en casi un orden de magnitud el valor umbral. Esto se debe a un error en la toma de muestra en dicho periodo, ya que se tomaron muestras de agua de un pozo de biogás en lugar del pozo N°1.

La Figura 5 muestra las concentraciones de cloruro para los pozos N°1 y N°2 en el periodo 1997 – 2007, donde se puede observar que en ambos pozos se mantienen valores estables y siempre en niveles inferiores a 200 mg/l, casi dos órdenes de magnitud menos que las concentraciones en los lixiviados. Dado que ambos pozos se encuentran ubicados cercanos al talud norte del relleno sanitario y que los primeros eventos de derrame ocurrieron en los años 1997 y 2002, y que las concentraciones de cloruro no se muestran alteradas en este periodo, se descarta una afección a la calidad de aguas subterráneas debido a estas contingencias.

*Nota: Como se indicó anteriormente, las mediciones entre 2014 y 2015 donde se supera en casi un orden de magnitud el valor umbral, se explican por un error en la toma de muestra por parte del laboratorio, **ya que se tomaron muestras de agua de un pozo de biogás en lugar del pozo N°1.***
