### **MINUTA TÉCNICA**

**TRAYECTORIA ESCORRENTIA DE DESHIELO**

**CARGO N° 17 RES. EX. N°1 / ROL D-018-2019**

**SCM MINERA LUMINA COPPER CHILE**

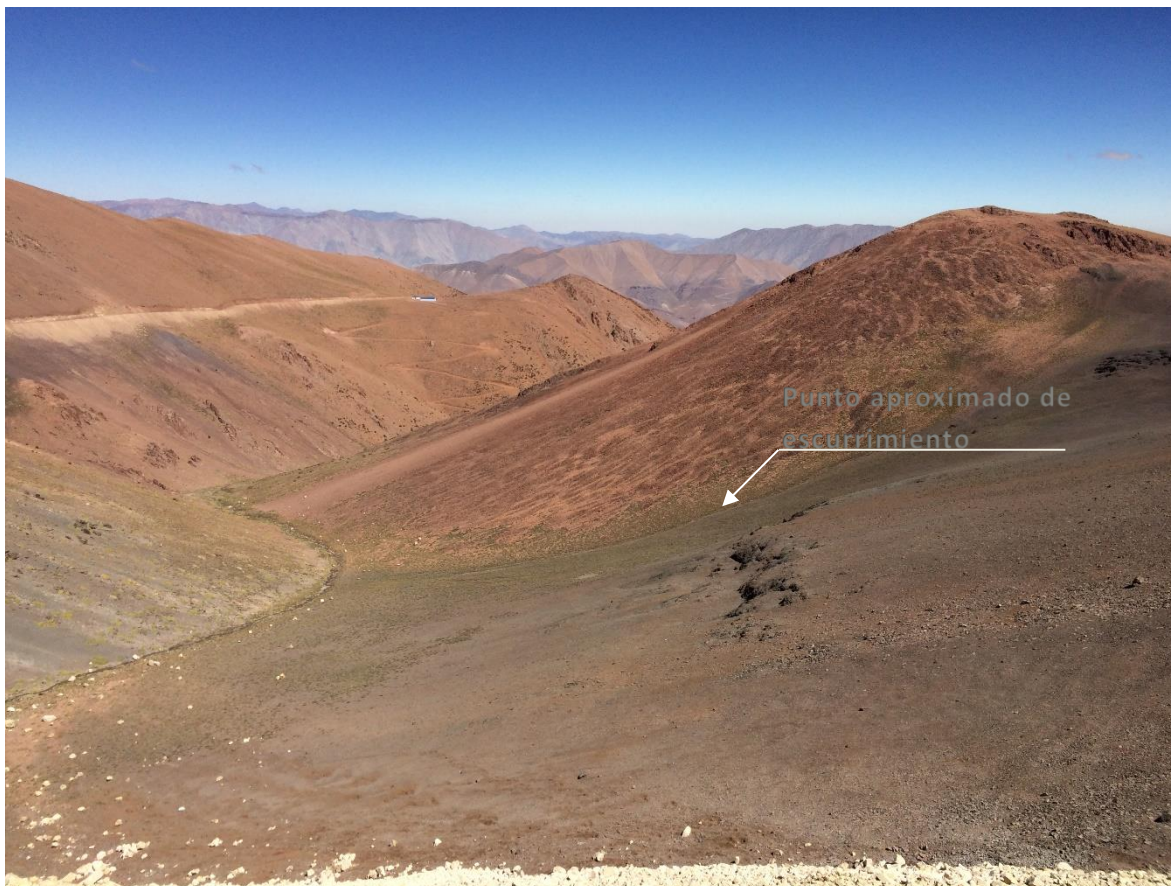
**Figura 2-1: Vista hacia el Oeste de la quebrada A1 desde el Depósito de Lastre.**

Esta fotografía fue tomada el 21 de marzo de 2017 y muestra el punto donde nació el escurrimiento en el momento de la mencionada fiscalización. Como puede apreciarse, el punto no se encontraba influenciado por el Depósito de Lastre.

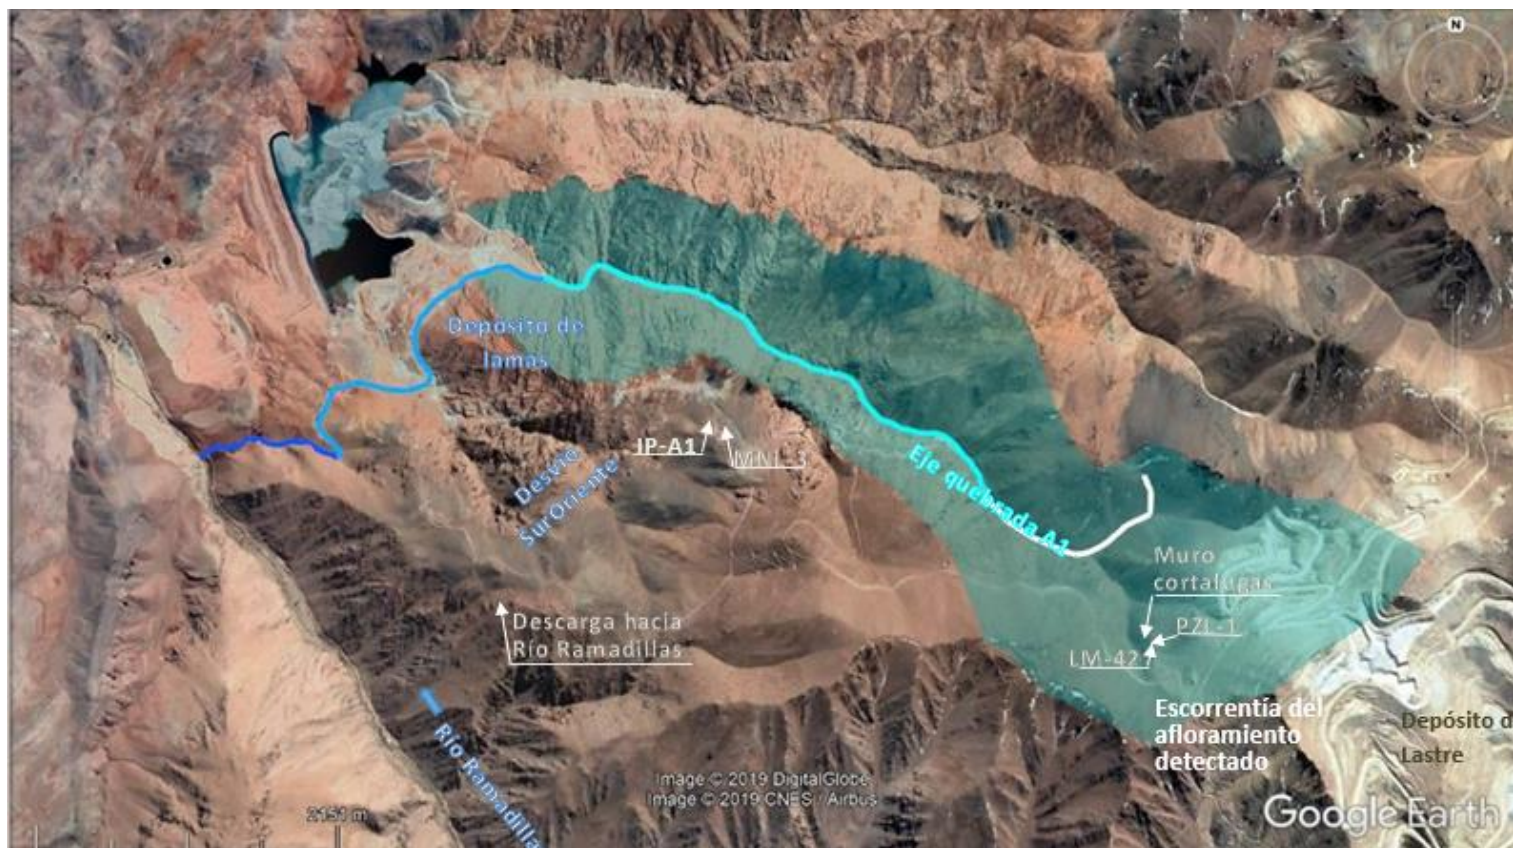
Hacia aguas abajo, este escurrimiento es captado por el muro cortafugas y luego continúa por el eje de la quebrada (suelo natural) hasta el interceptor IP-A1, donde ingresa al sistema de desvío de aguas naturales Sur-Oriente de la quebrada La Brea para ser finalmente descargado hacia el río Ramadillas (Ver foto 2-2).

Figura 2-2: Trayectoria estimada de la escorrentía del escurrimiento natural detectado en Fiscalización.

En la Foto 2-2 se destaca en el polígono achurado azul la subcuenca A1, de la quebrada La Brea. En color blanco se destaca la trayectoria estimada del escurrimiento desde su origen (indicado en la Foto 2-1) hasta el muro cortafugas. En las líneas de colores azulados se marca la trayectoria de los escurrimientos desde el muro cortafugas hasta el río Ramadillas, pasando por el sistema de desvío de aguas naturales Sur-Oriente.
