MLCC N° 038/2018

Mat.: 1) Acredita cumplimiento de medidas provisionales que indica, 2) Primer Reporte de cumplimiento de medidas provisionales que indica, 3) Se tenga presente lo que indica.

Ant: Resolución Exenta N°384 de 29 de Marzo de 2018, Ordena Medidas Provisionales Pre Procedimentales a la faena minera Caserones.

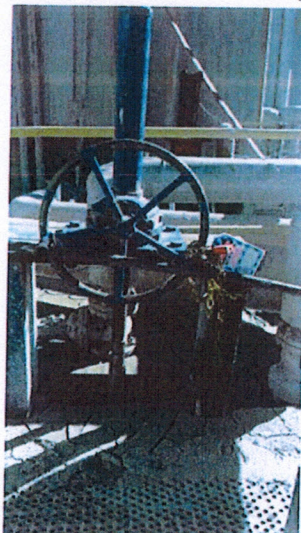
La contingencia del día 20 de marzo del presente ocurrió en el lamaducto de 18 pulgadas bypass. Atendiendo lo mandado en Res. Ex. N° 384/2018, esta línea se encuentra paralizada desde el 29 de marzo. En la Figura 1 se muestra el detalle del bloqueo efectuado a esta línea a la salida del Cajón 24, y en la Figura 2 se muestra la ubicación de la válvula bloqueada en dicho cajón.

Figura 1: Detalle de bloqueo de lamaducto de 18 pulgadas bypass cada línea

- I. Acredita el cumplimiento de la medida provisional de la letra a) del Resuelvo Primero de la Res. Ex. N° 384/2018 (consistente en paralización -por 15 días hábiles- de la descarga de lamas de la línea de lamas donde ocurrió la contingencia del día 20 de marzo).

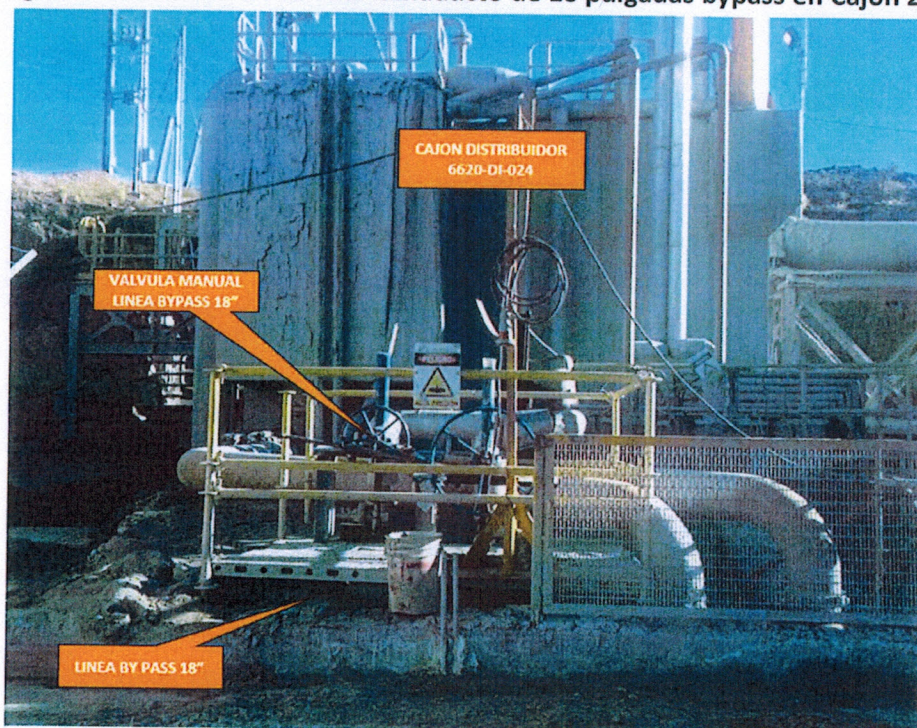
Figura 2: Ubicación de válvula lamaducto de 18 pulgadas bypass en Cajón 24.
