TRACK Y FOTOGRAFÍAS DE LA VISITA A TERRENO DE ENERO Y JULIO DE 2019

SCM MINERA LUMINA COPPER CHILE

INFORME DE ANÁLISIS Y ESTIMACIÓN DE EFECTOS AMBIENTALES

CARGO N° 5 y N° 16 RES. EX. N°1 / ROL D-018-2019

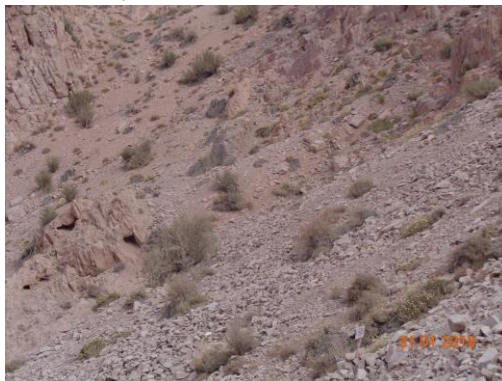
Figura 12: Quebrada con derrame de lamas

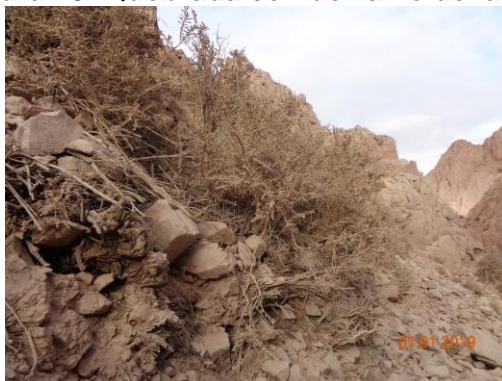
Figura 13: Quebrada con derrame de lamas

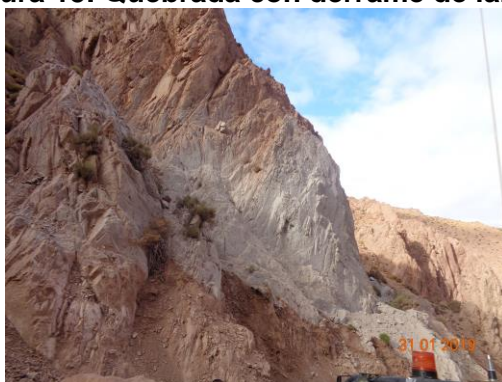
Figura 15: Quebrada con derrame de lamas

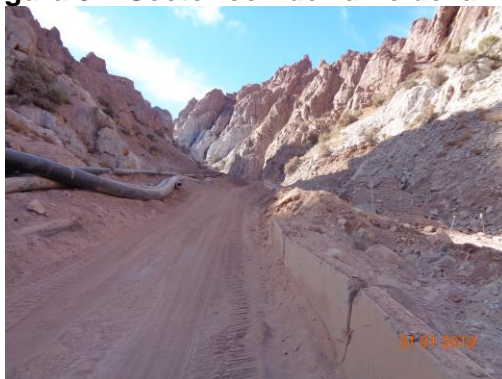
Figura 31: Sector con derrame de lamas

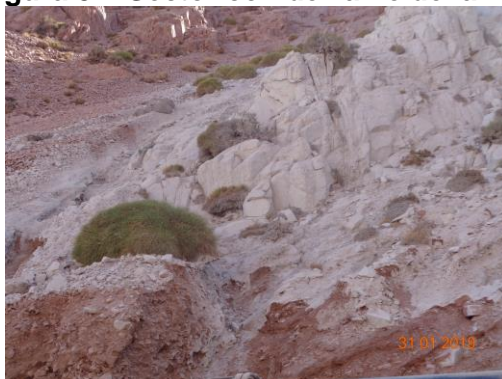
Figura 32: Sector con derrame de lamas

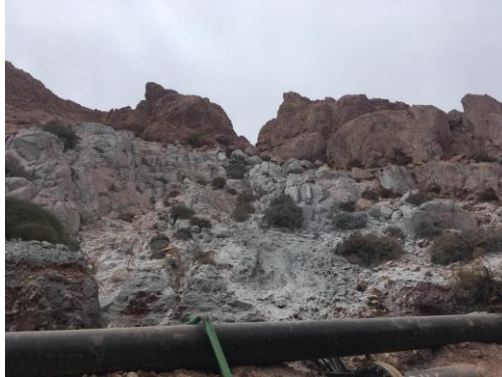
Figura 46: Ladera con derrame de lamas

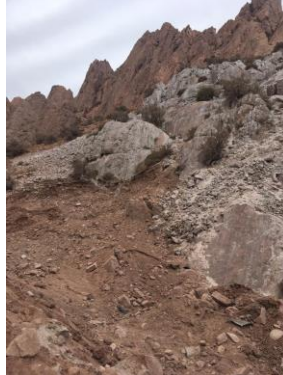
Figura 47: Ladera con derrame de lamas

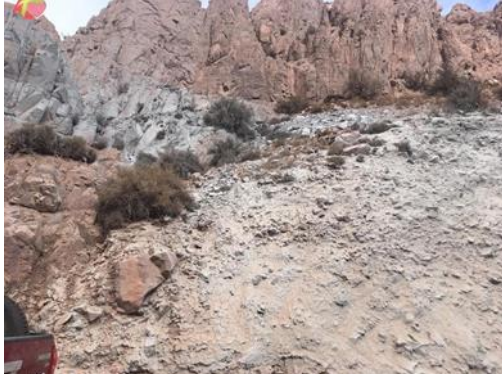
Figura 48: Ladera con derrame de lamas

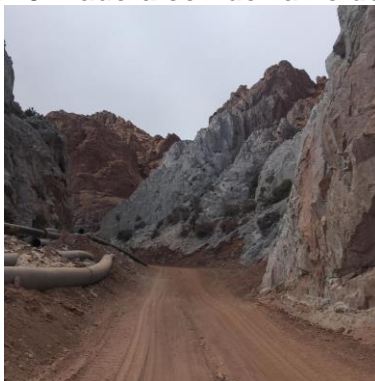
Figura 49: Ladera con derrame de lamas

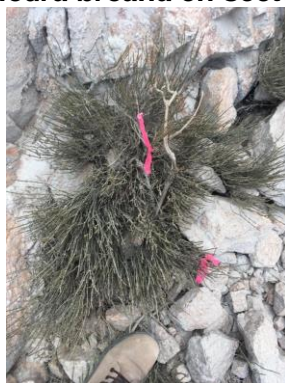
Figura 51: *Ephedra breana* en sector con derrame

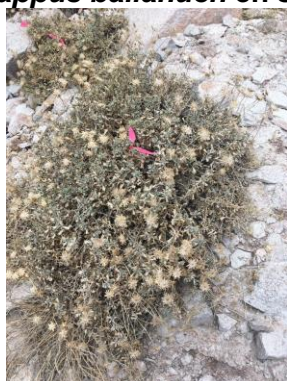
Figura 53: *Haplopappus bailahuen* en sector con derrame

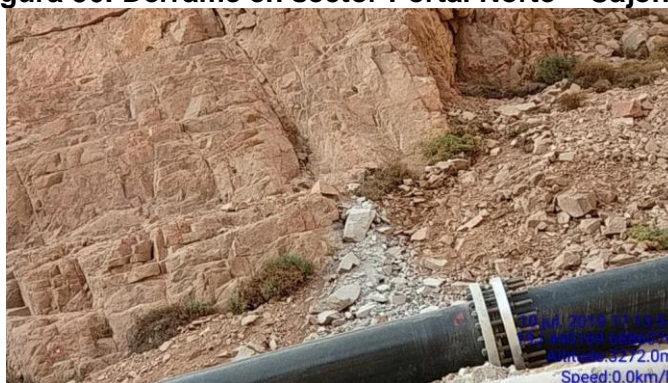
Figura 56: Derrame en sector Portal Norte – Cajón 24
