**INFORME DE LIMPIEZA DEL SITIO AFECTADO  
POR EL DERRAME DE LAMAS EN QUEBRADA  
VARIANTE DOS**  
*Post* INCIDENTE del 20 de marzo de 2018

Elaborado por Minera Caserones

Julio, 2018

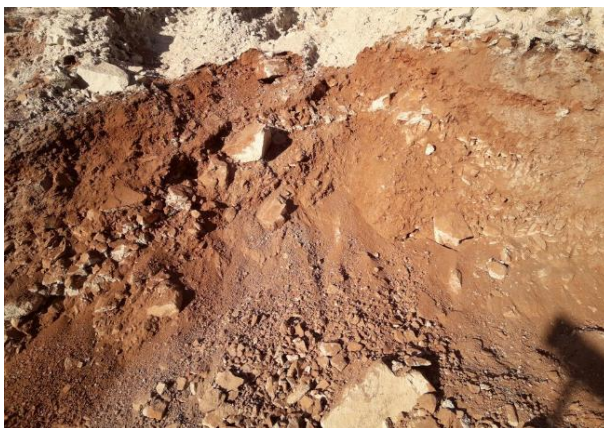
**Fotografías 9: Detalle del suelo una vez removidas las lamas**

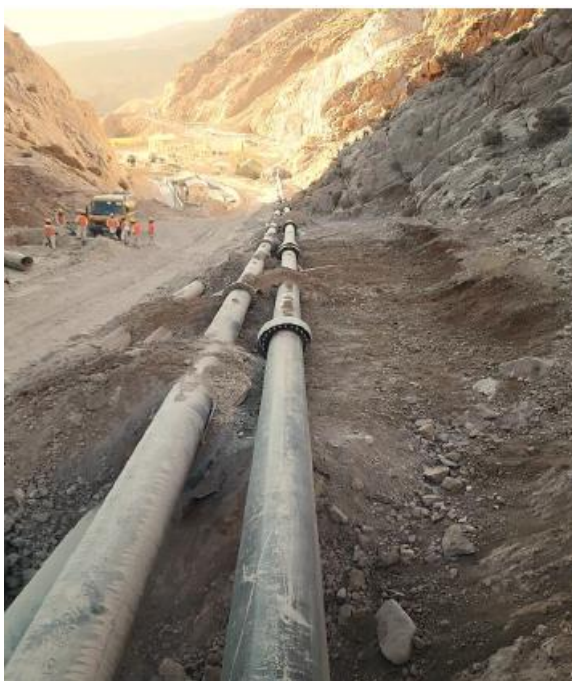
**Fotografías 10 y 11: Sector de tuberías limpio de lamas**

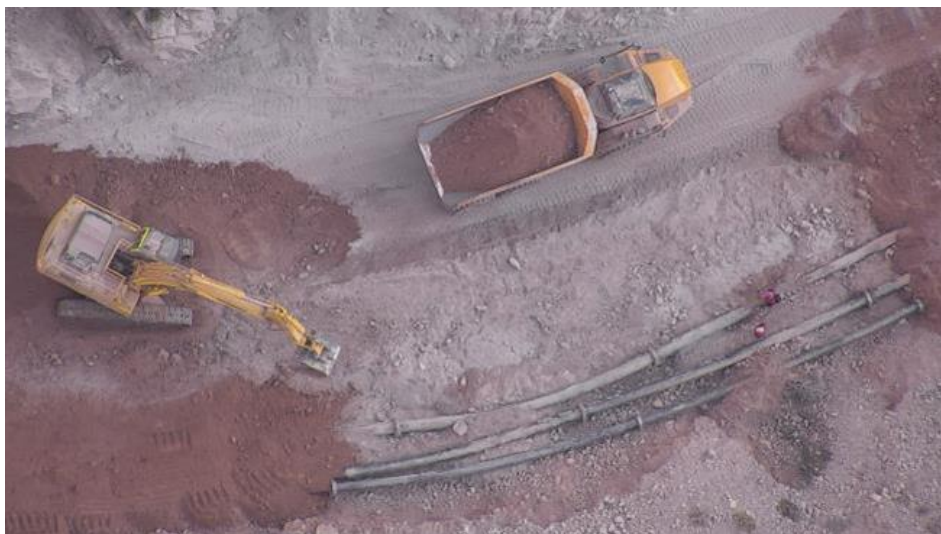
**Fotografía 14: Vista aérea del cubrimiento de tuberías.**
