Señor Jaime Jeldres García
Fiscal Instructor de la División de Sanción y Cumplimiento
Superintendencia del Medio Ambiente
Presente

Ref: Resolución Exenta N° 9/ROL D-064-2017

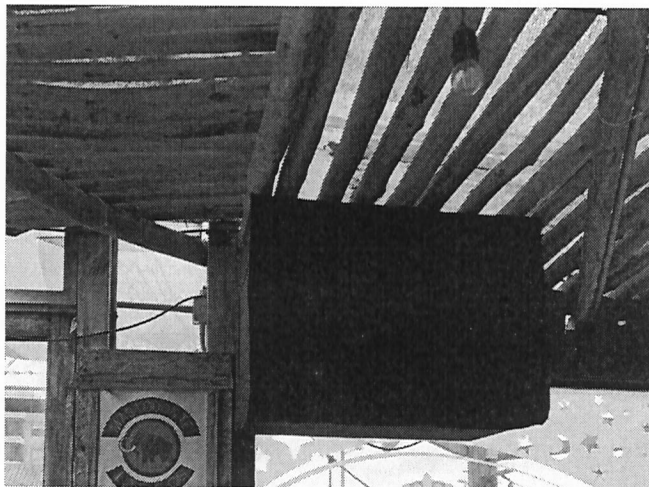
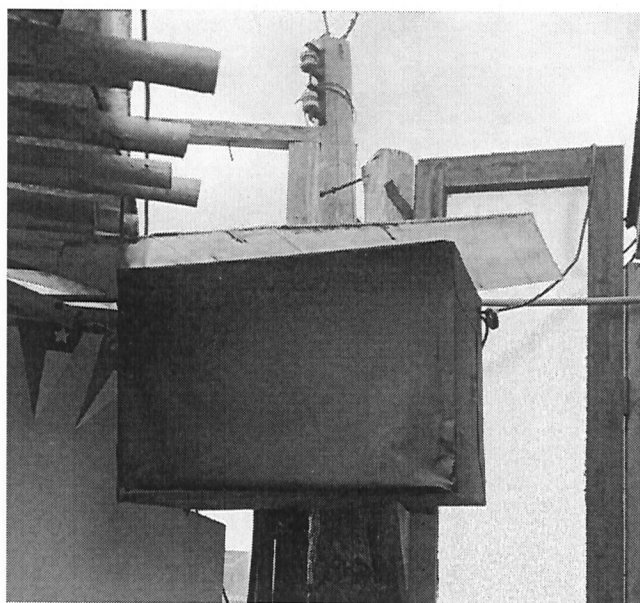
1° Se redujo la cantidad de altavoces de 6 a 2, los que están ubicados en el sector de la terraza del local. Uno de los altavoces ubicados en la terraza está ubicado a la mitad de la muralla norte de la terraza, con orientación hacia el centro del sector terraza. El segundo de los altavoces, está ubicado a la mitad de la muralla sur de la terraza, con orientación hacia el centro del sector terraza.

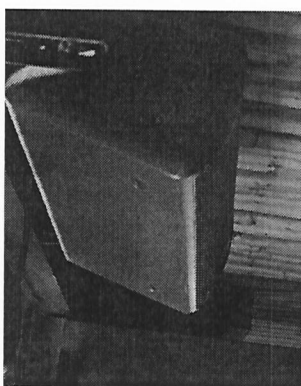
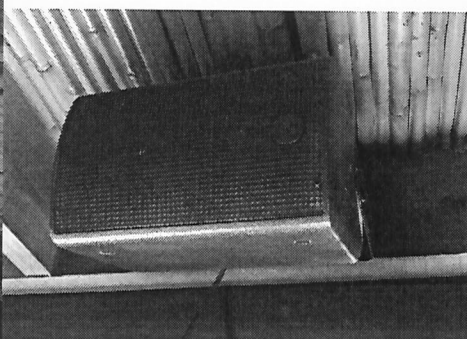
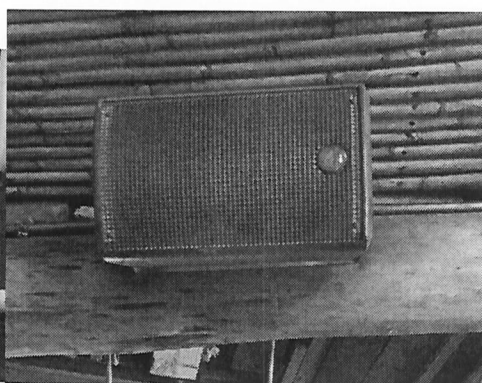
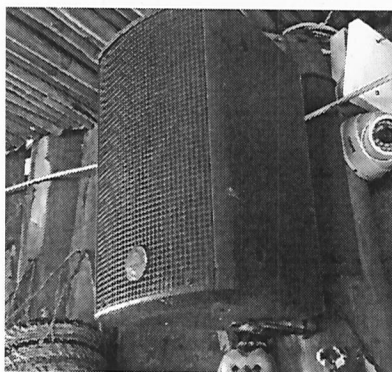
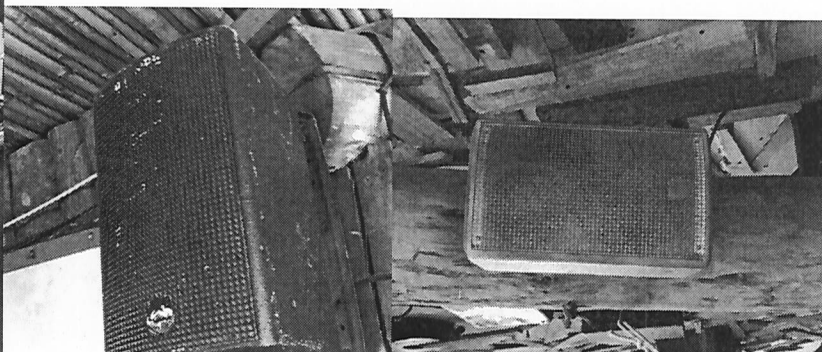
Al interior del local hay sólo 6 parlantes de pequeño formato, ubicando dos unidades en las esquinas de las murallas norte, sur y central del interior del local.

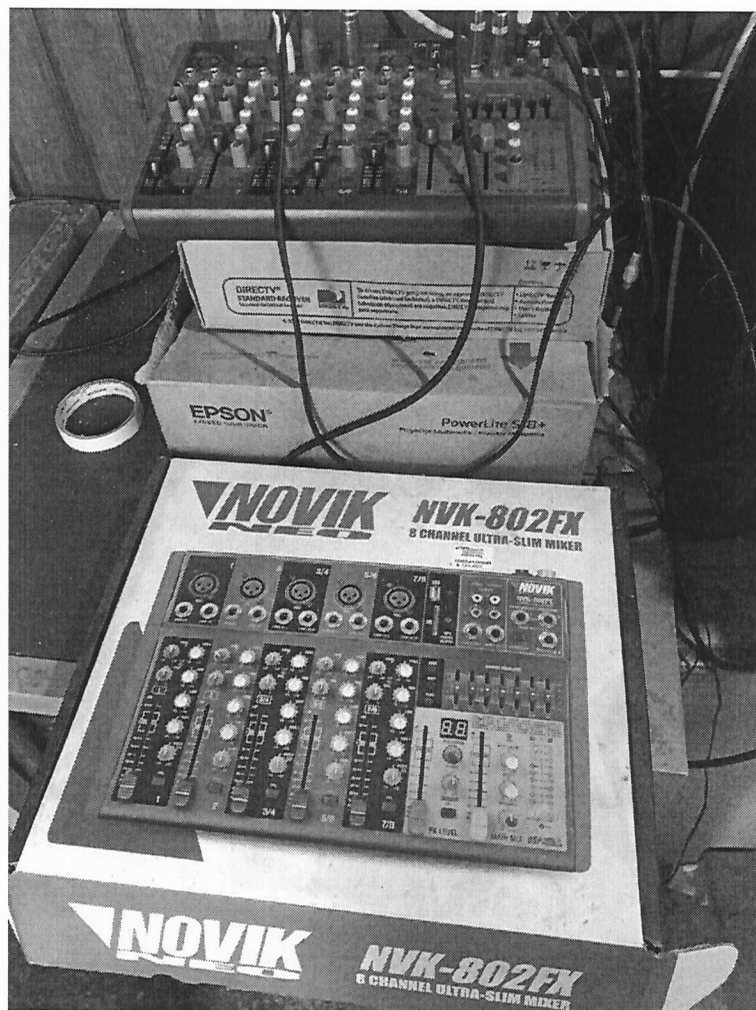
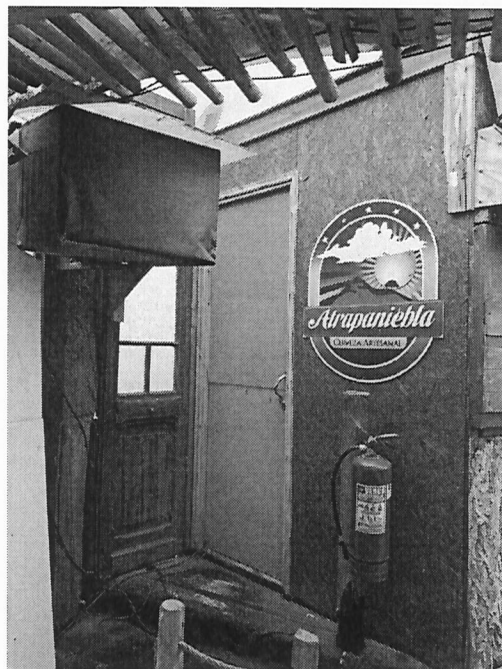
Se ajustó el master de mezcladores de audios, a fin de dejar un límite establecido máximo de trabajo para mantener controlado el nivel de presión sonora. El master será ajustado en forma digital para que las emisiones se encuentren bajo el límite establecido por el D.S. N° 38/2011.

Para asegurar que el master no sea manipulado con el objeto de superar el límite establecido en el D.S. N° 38/2011, la empresa lo instaló en una caseta a la que sólo tiene acceso la administradora del local comercial, por lo tanto, la administradora es la única persona que manejará y custodiará las llaves del bloqueo físico.

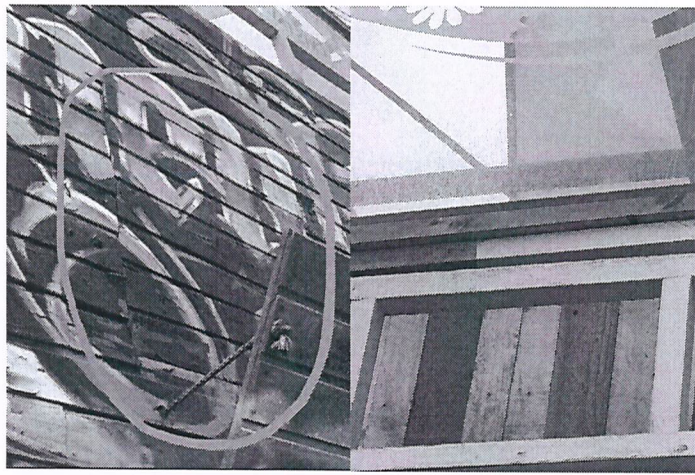
3° Se sellaron todas las rendijas en todo el perímetro del local, con énfasis en la muralla que tiene orientación Sur.
