Nombre / Rol	Vertedero Industrial Dicham / Sin Información
Comuna / Sector	Chonchi / Dicham
Nombre Propietario	Fernando Hernández Díaz
Fecha inspección	16/09/2019

Set Fotográfico Inspección

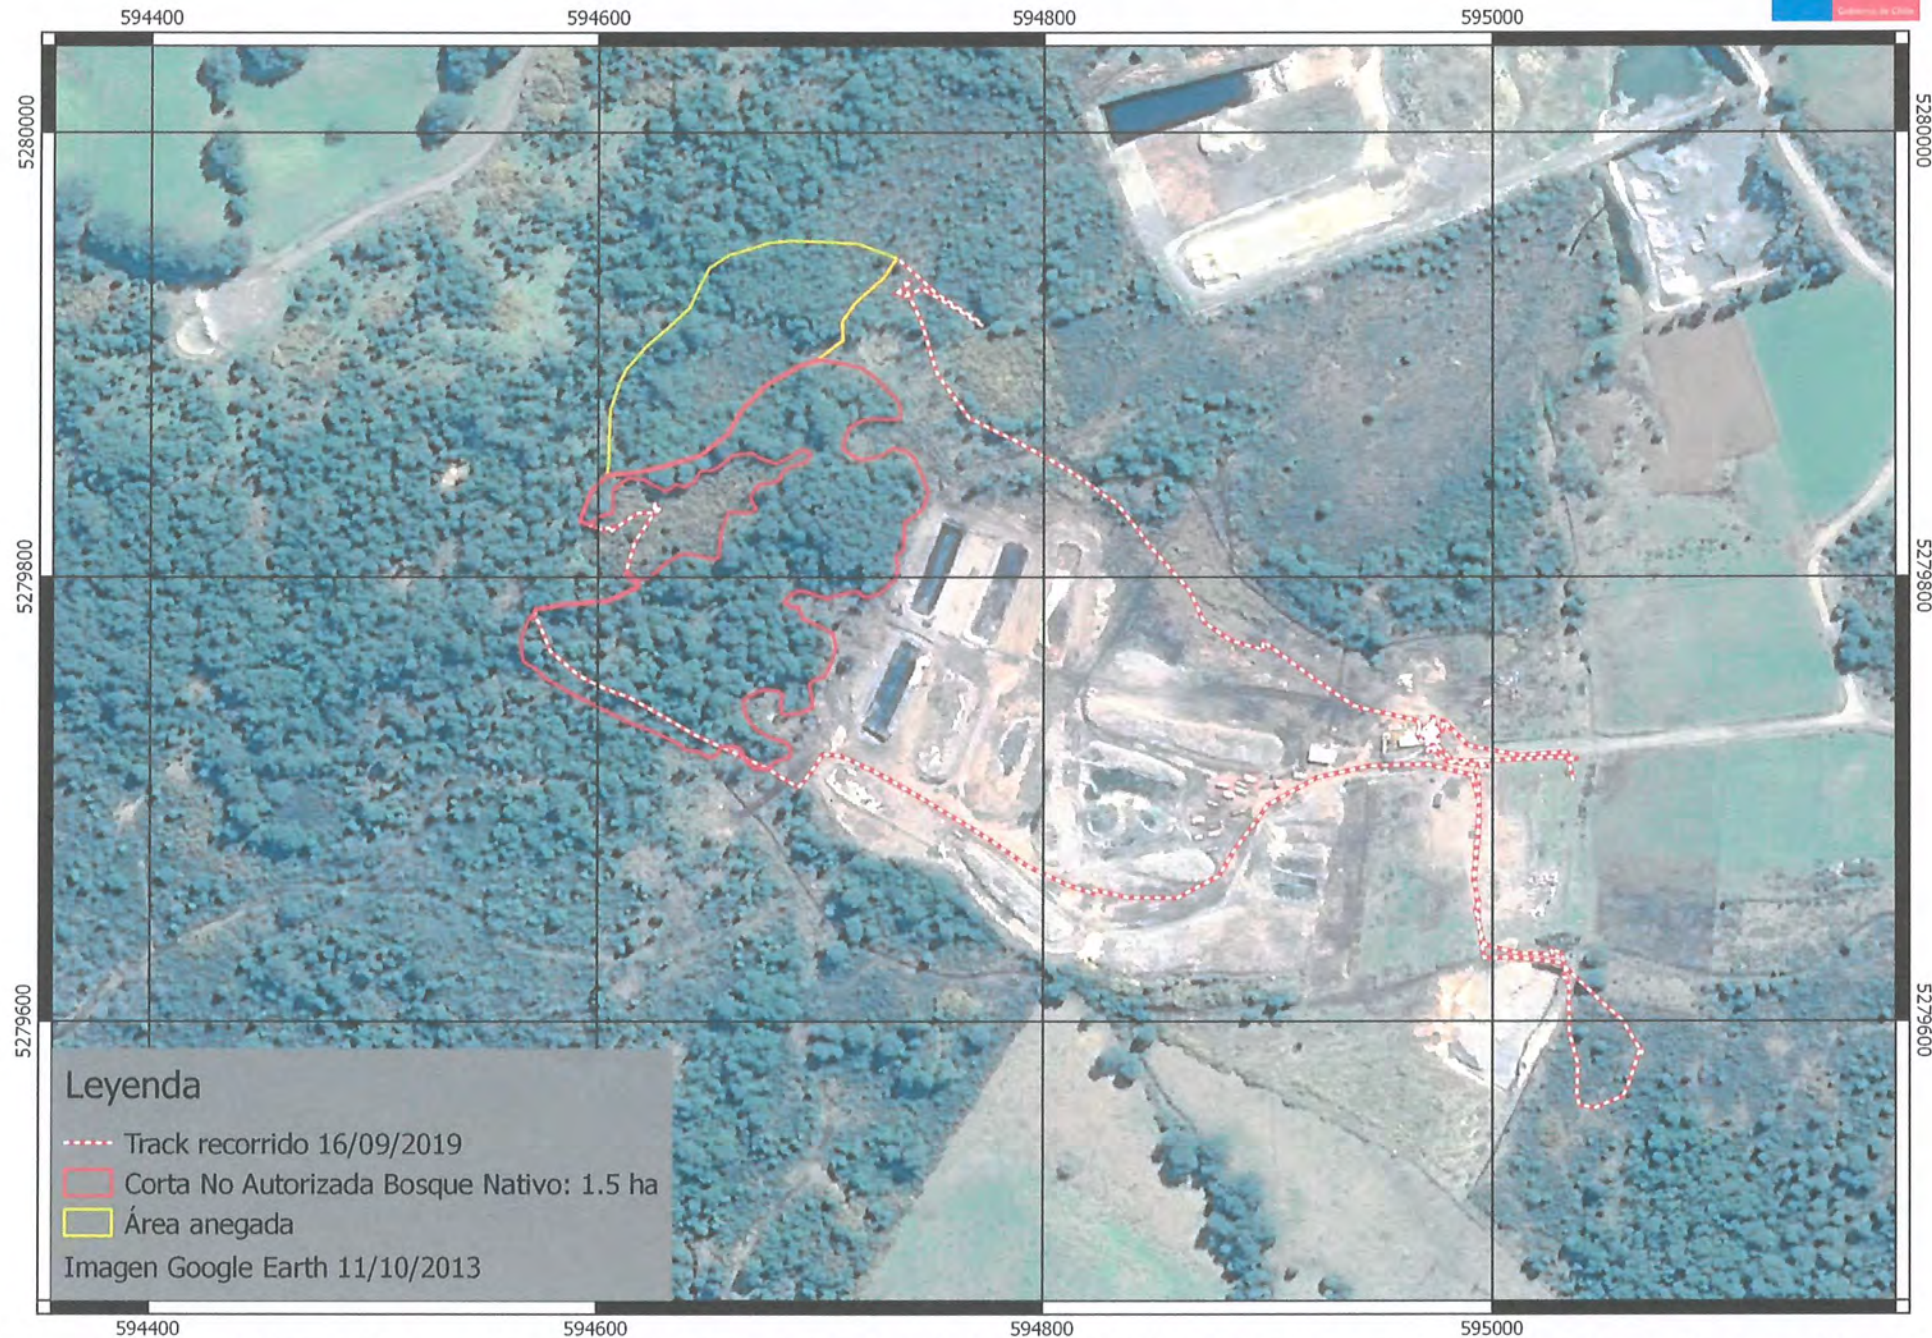
Imagen 2: Track recorrido en visita inspectiva del 16/09/2019, con imagen Google Earth del 11/10/2013, donde se aprecia que el área intervenida (línea roja) poseía una cobertura de Bosque Nativo, que posteriormente y producto de la ampliación del vertedero se eliminó dicha cubierta vegetal sin Plan de Manejo.

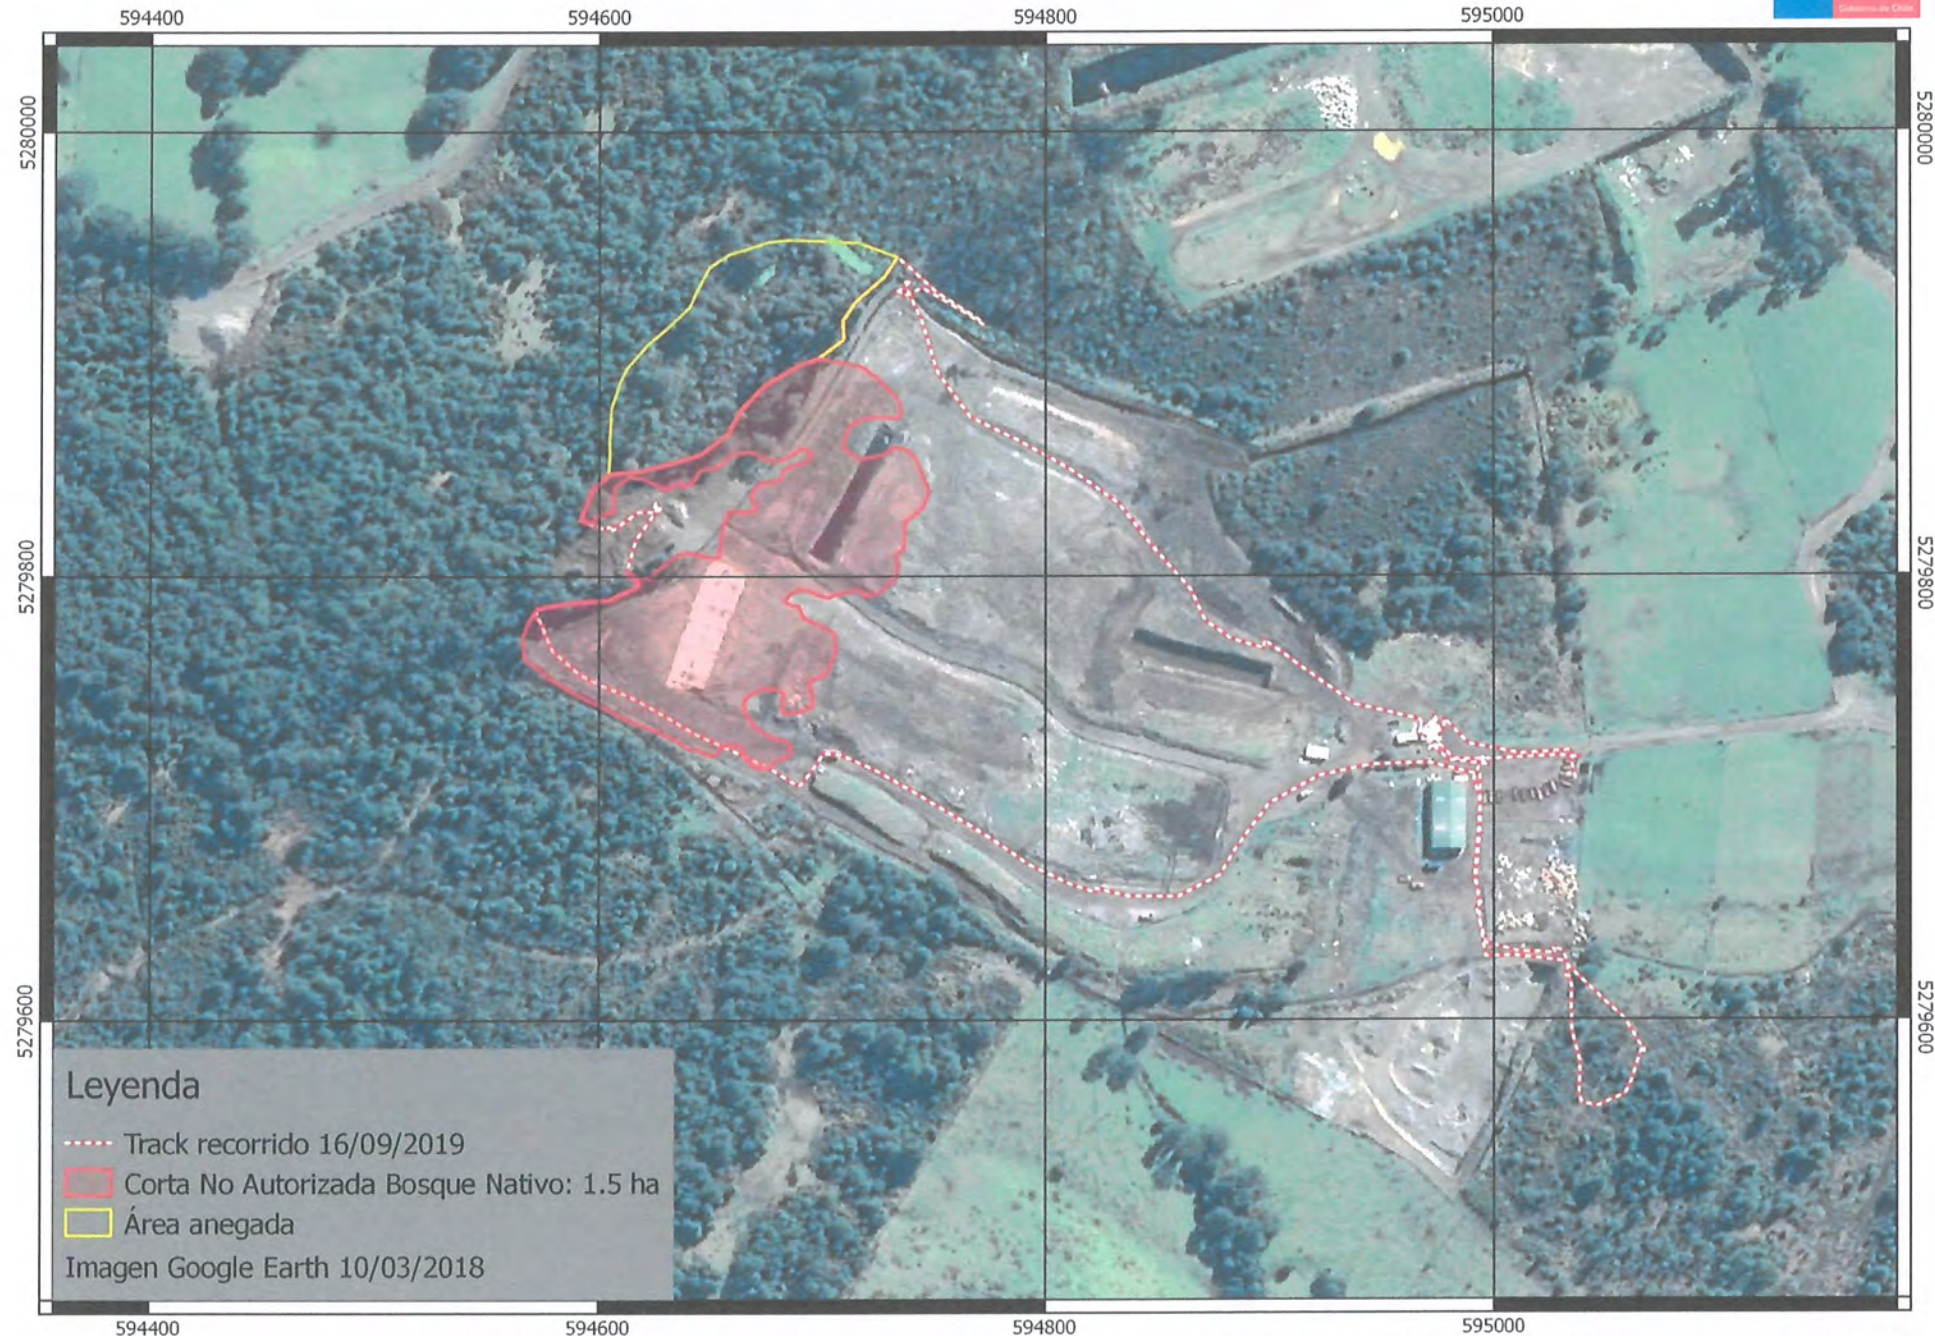
Imagen 3: Análisis con imagen del 10/03/2018, se aprecia el área intervenida (línea roja) actualmente sin cubierta boscosa. El área amarilla corresponde a una zona de bosque y matorral anegado, lo que provocó la muerte en pie de algunos individuos arbóreos sin observarse intervención tipo corta de Bosque Nativo.

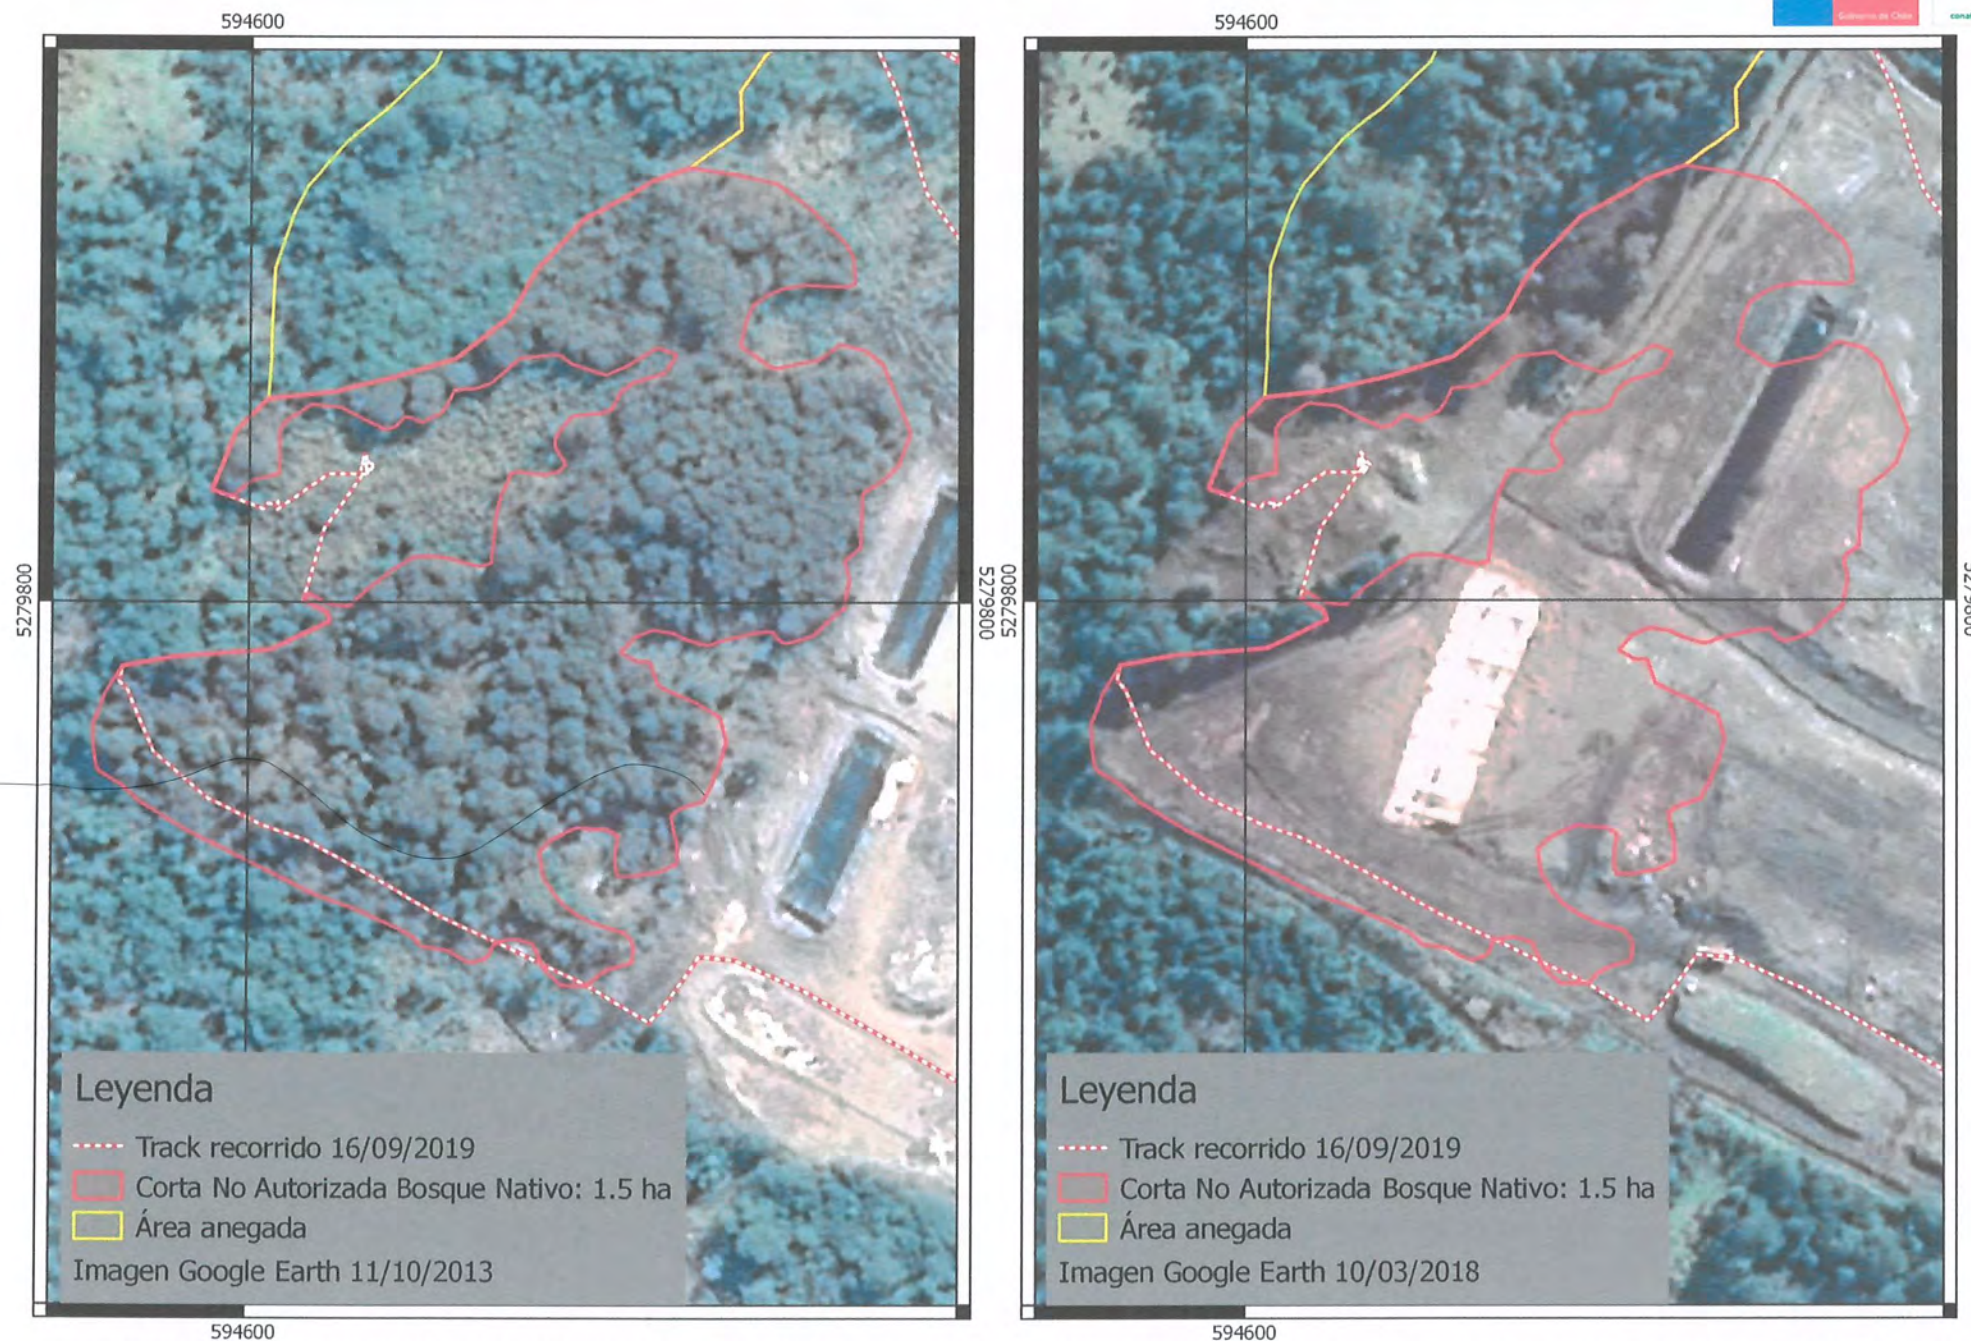
Imagen 4: Vistas comparativas del área intervenida con Bosque Nativo en ampliación vertedero industrial Dicham con imágenes Google Earth de fecha 11/10/2013 y 10/03/2018.

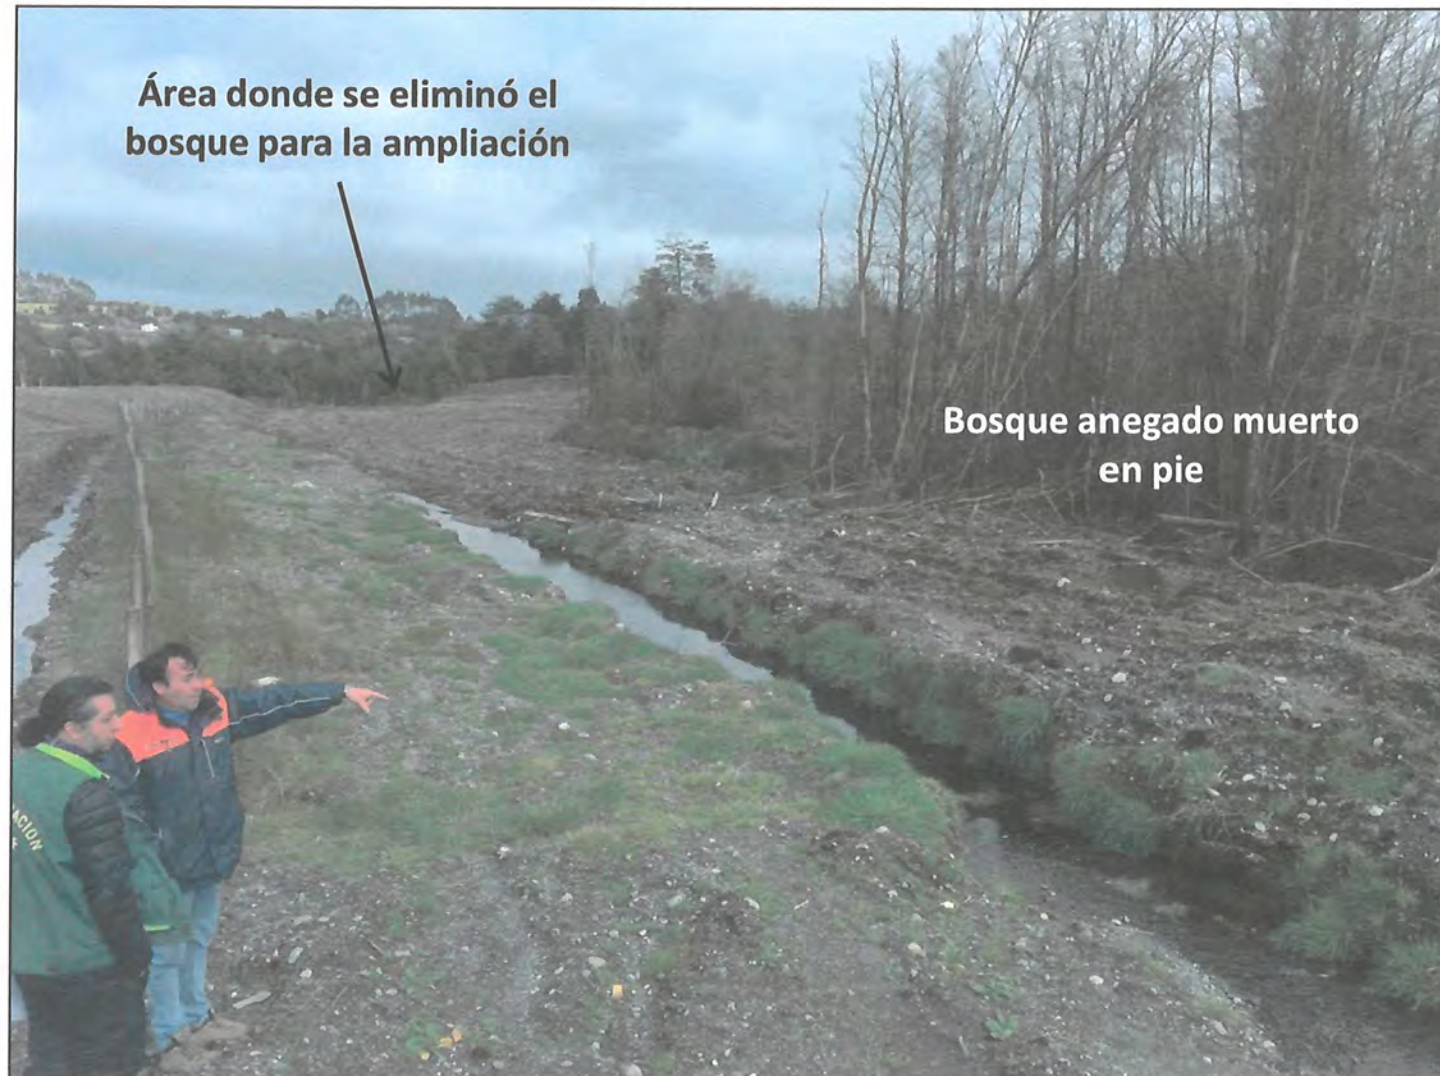
Imagen 5: Vista general del área intervenida, se aprecia área de bosque anegado y al fondo el área que poseía Bosque Nativo y que fue removido para la ampliación del vertedero.

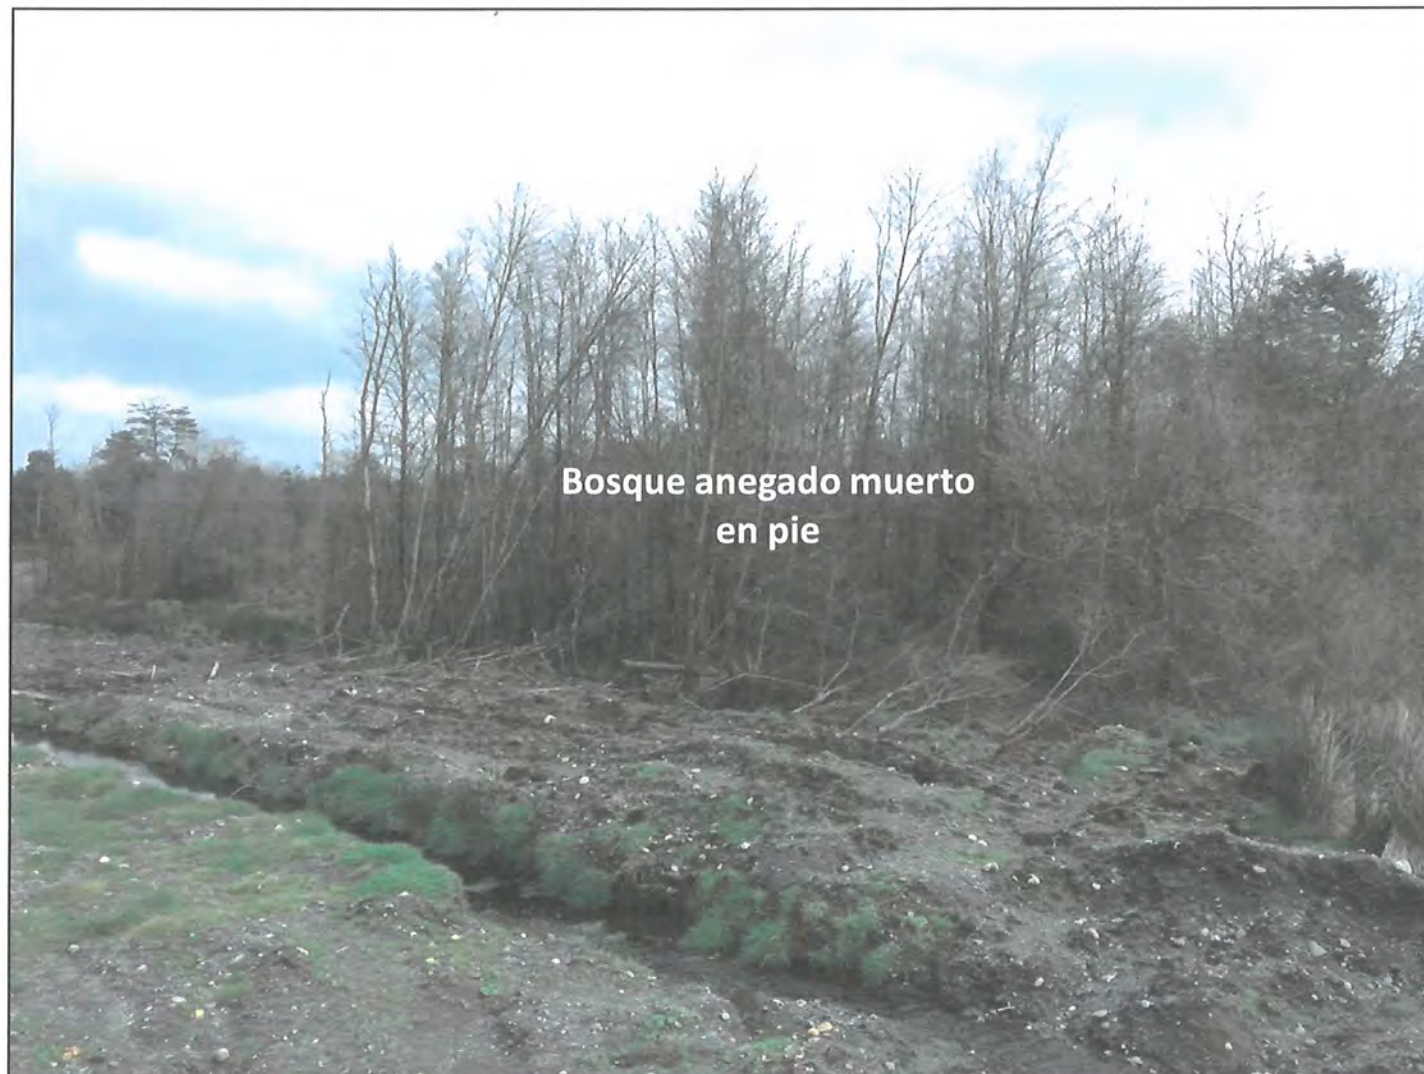
Imagen 6: Se aprecia área de bosque muerto en pie producto del anegamiento generado por la remoción de material para la ampliación de vertedero y la posterior obstrucción del curso de agua natural.

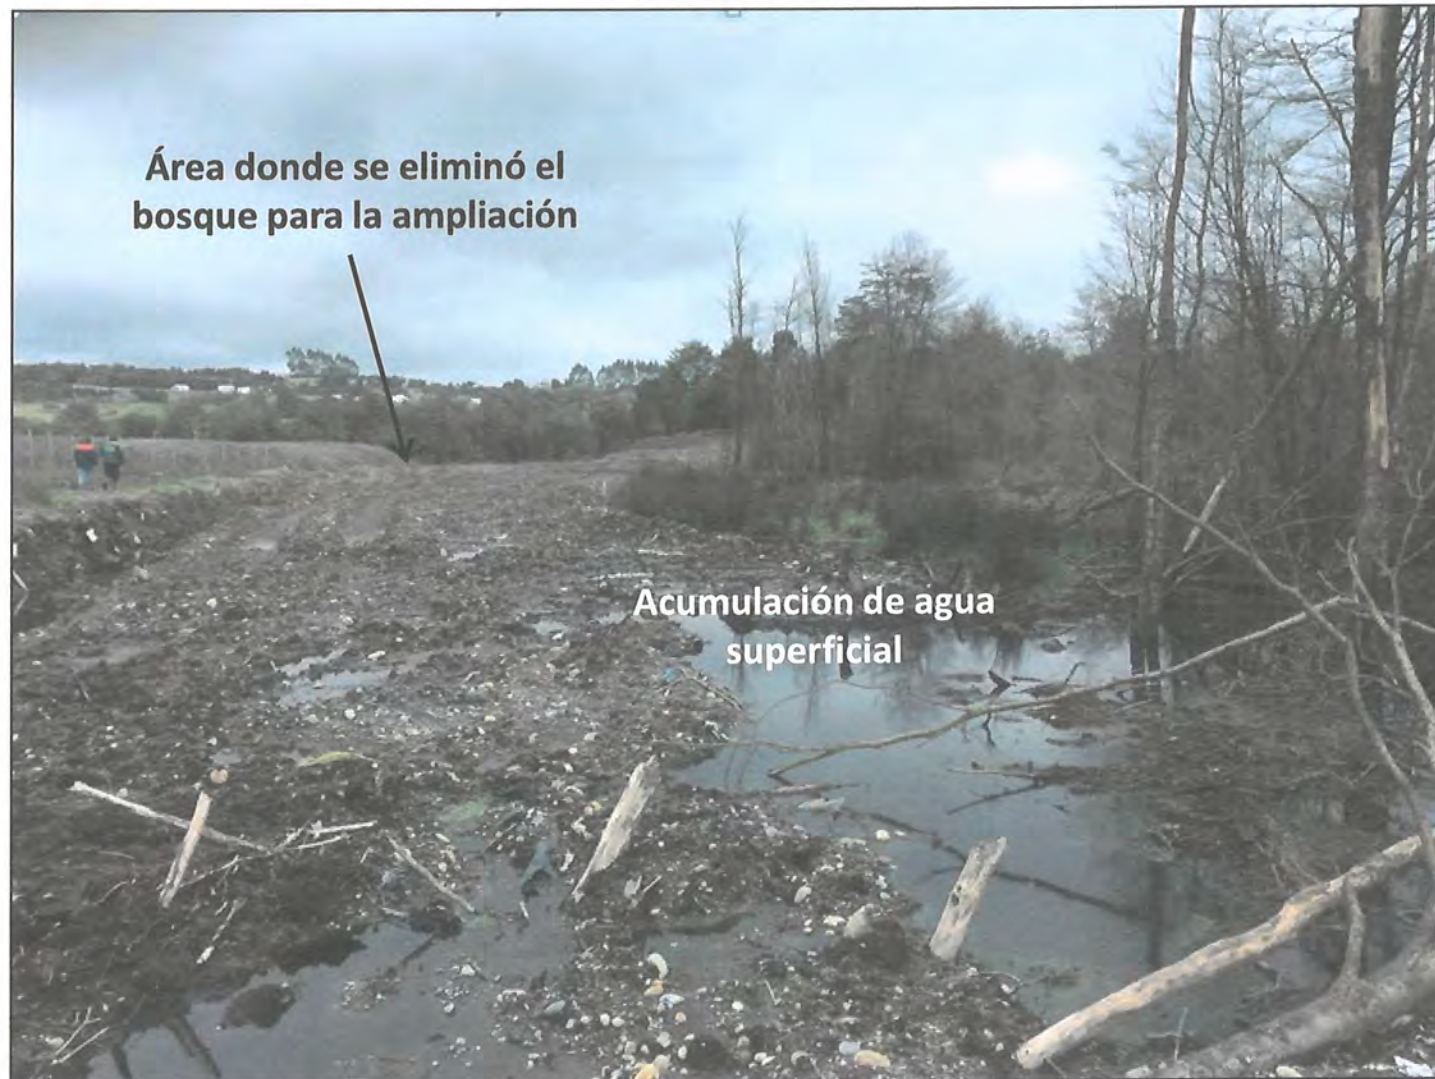
Imagen 7: Se aprecia área de bosque muerto en pie producto del anegamiento generado por la remoción de material para la ampliación de vertedero y la posterior obstrucción del curso de agua natural.

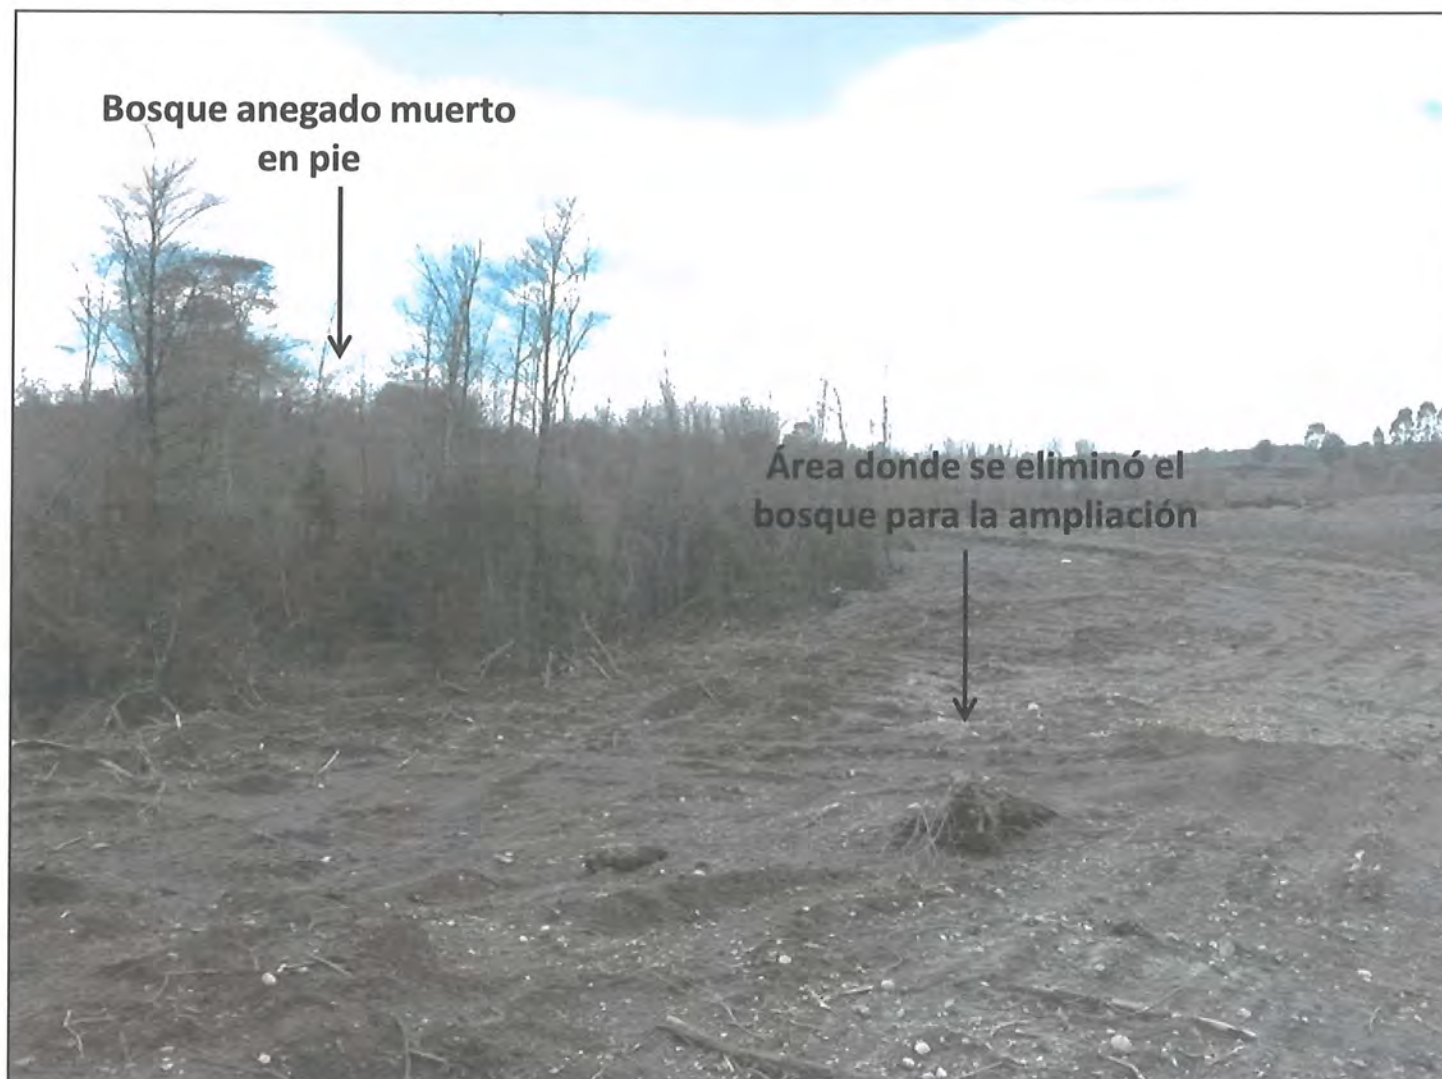
Imagen 8: Vista general del área intervenida, se aprecia el lugar donde se eliminó el Bosque Nativo, actualmente un suelo descubierto y al fondo el bosque muerto en pie producto del anegamiento.

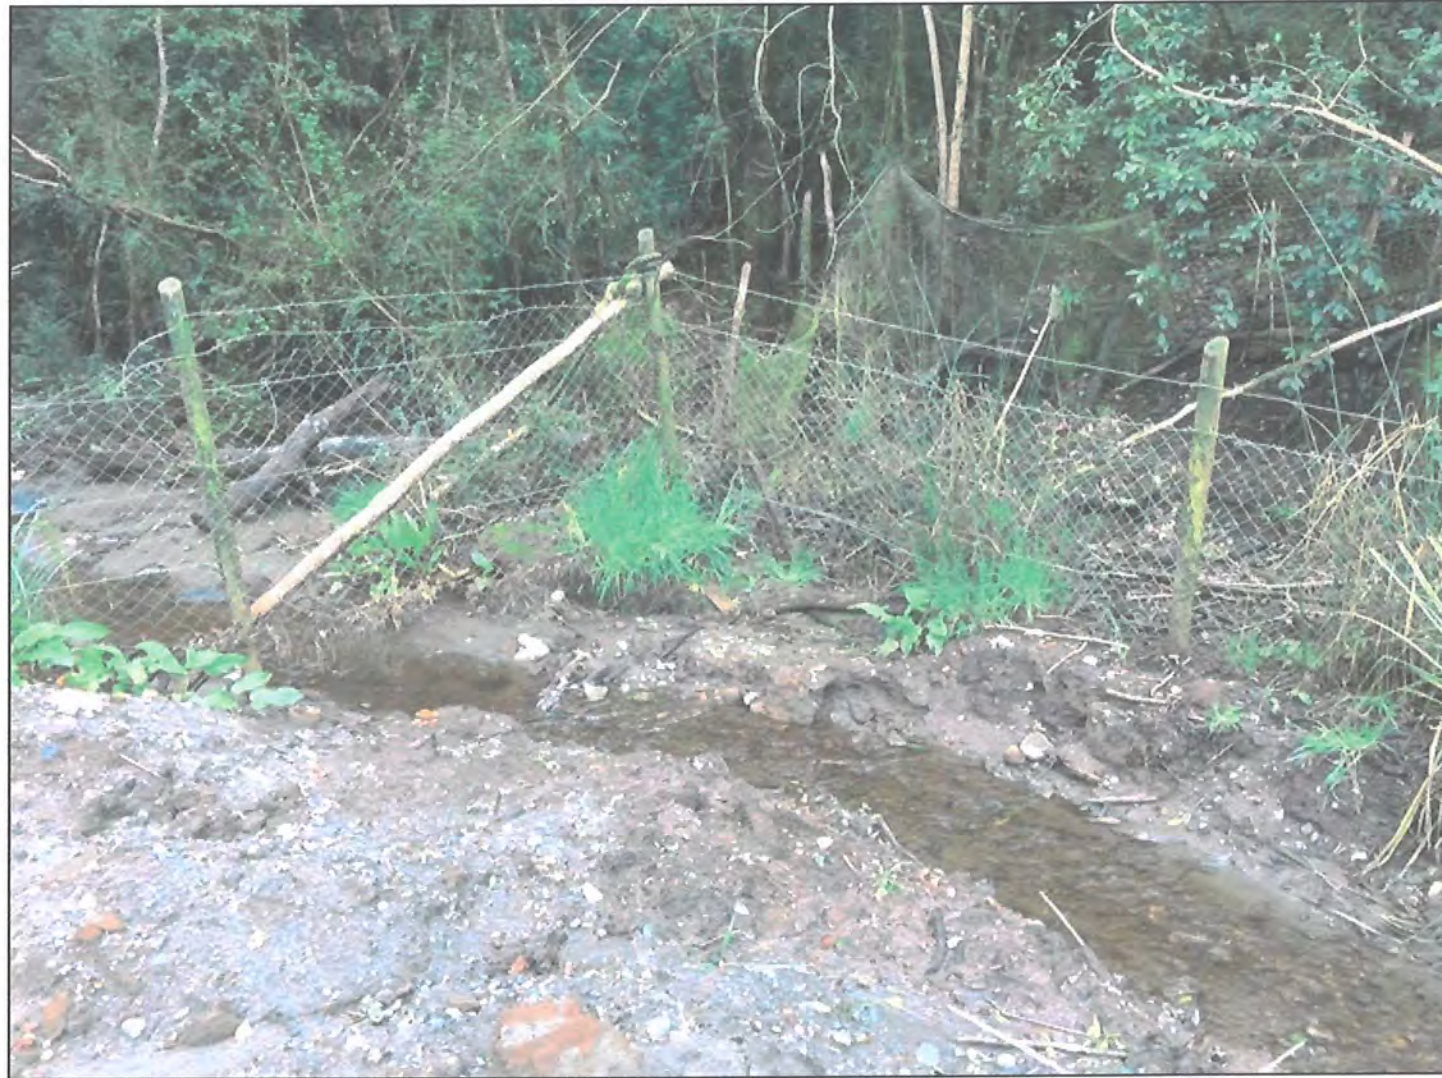
Imagen 9: Curso de agua detectado, el cual recorre el extremo noroeste del predio y en este punto hace ingreso a un área dominada por Bosque Nativo.

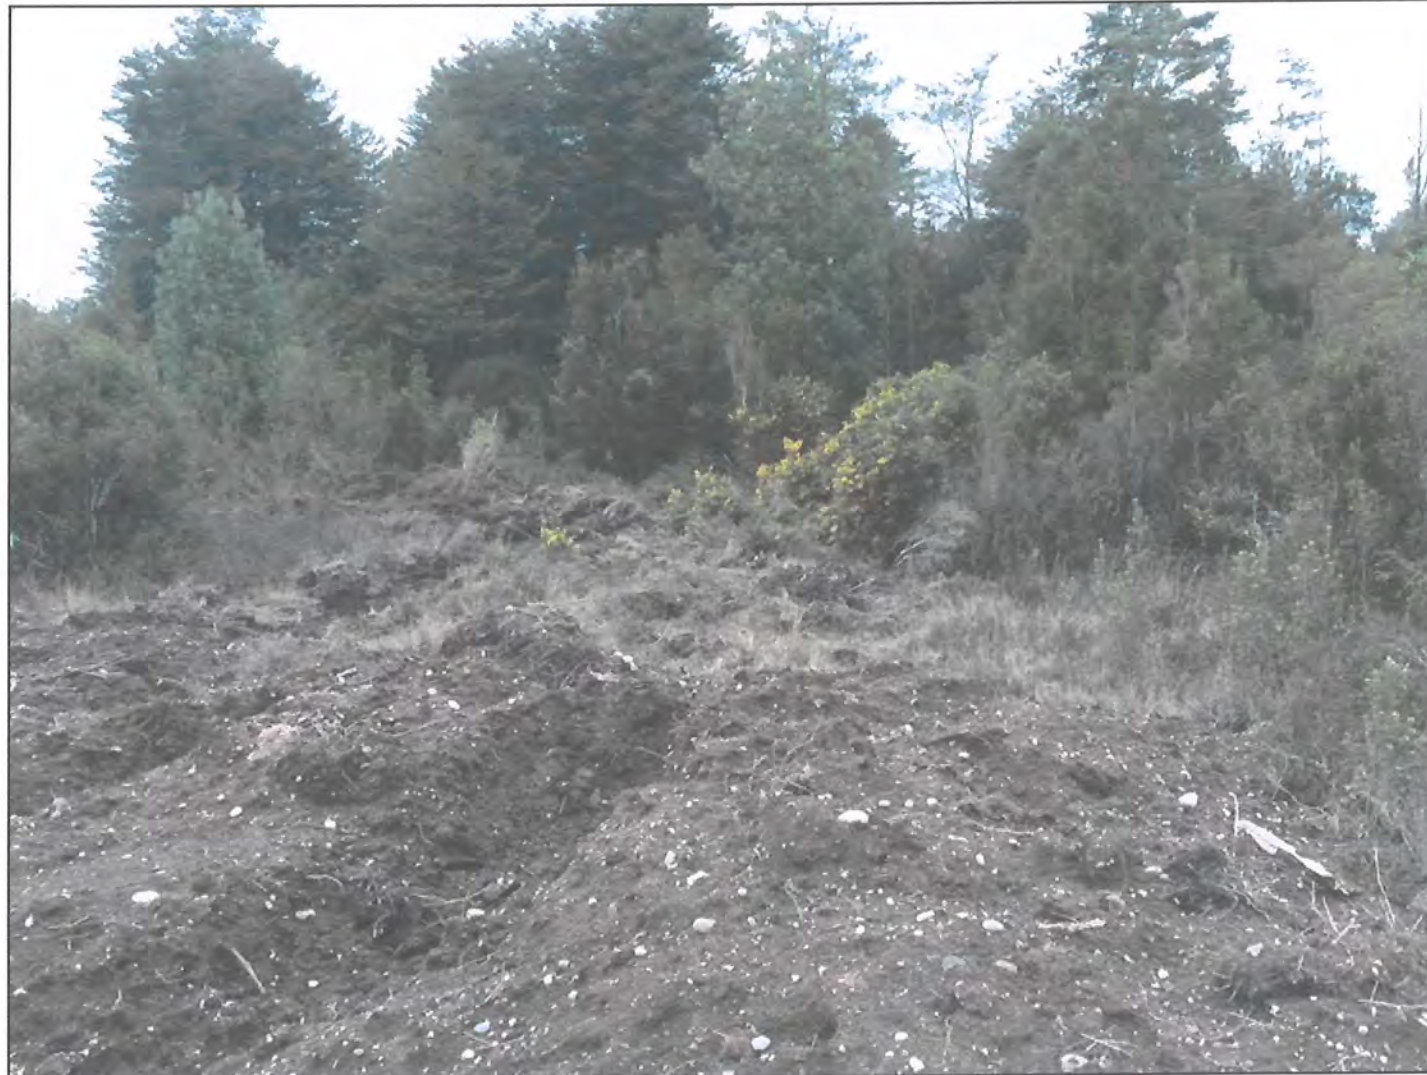
Imagen 10: Sector del pozo de áridos en el límite sureste del predio, se aprecia que se hizo remoción de la capa vegetal del lugar, sin embargo no constituye Bosque Nativo ya que la vegetación es de tipo arbustiva, con presencia principalmente de Ulex, Bacharis y Pernetia.
