Santiago 17 enero 2020

Sr Sebastián Riestra López
Jefe de la División de Sanción y Cumplimiento
Superintendencia de Media Ambiente
Presente

De mi consideración, me refiero al documento firmado por Ud, con fecha 12 diciembre 2019 en que DECLARA INCUMPLIMIENTO DE PROGRAMA DE CUMPLIMIENTO Y REINICIA PROCEDIMIENTO SANCIONATORIO A INMOBILIARIA LADERAS LADOMAR, Res. Ex. N°16/ Rol D-044-2015 y al documento TIENE POR PRESENTADO RECURSO DE PEPOSICION, SUSPENDE PROCEDIMIENTO ADMINISTRATIVO Y RESYUELVE LO QUE INDICA de fecha 07 enero 2020.

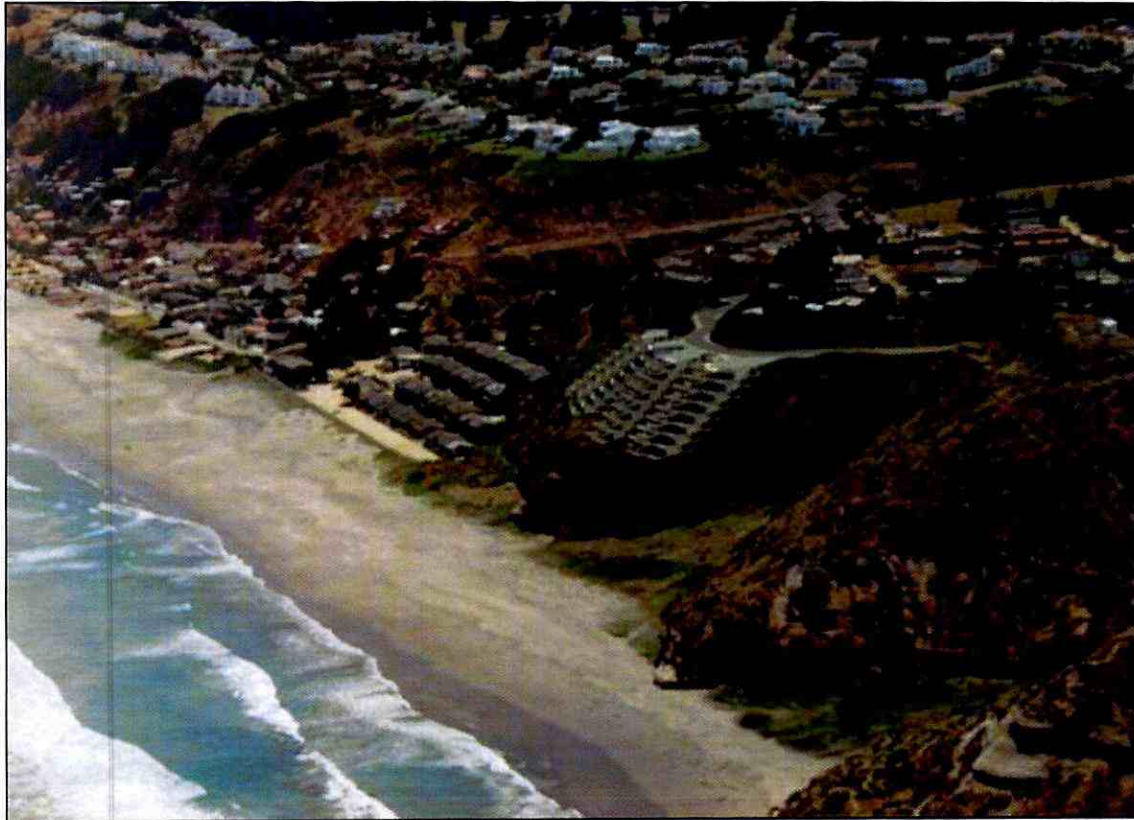
Imagen presentada en la DIA con el supuesto desarrollo de la primera etapa. Al momento de generar esta imagen el proyecto no se había iniciado..

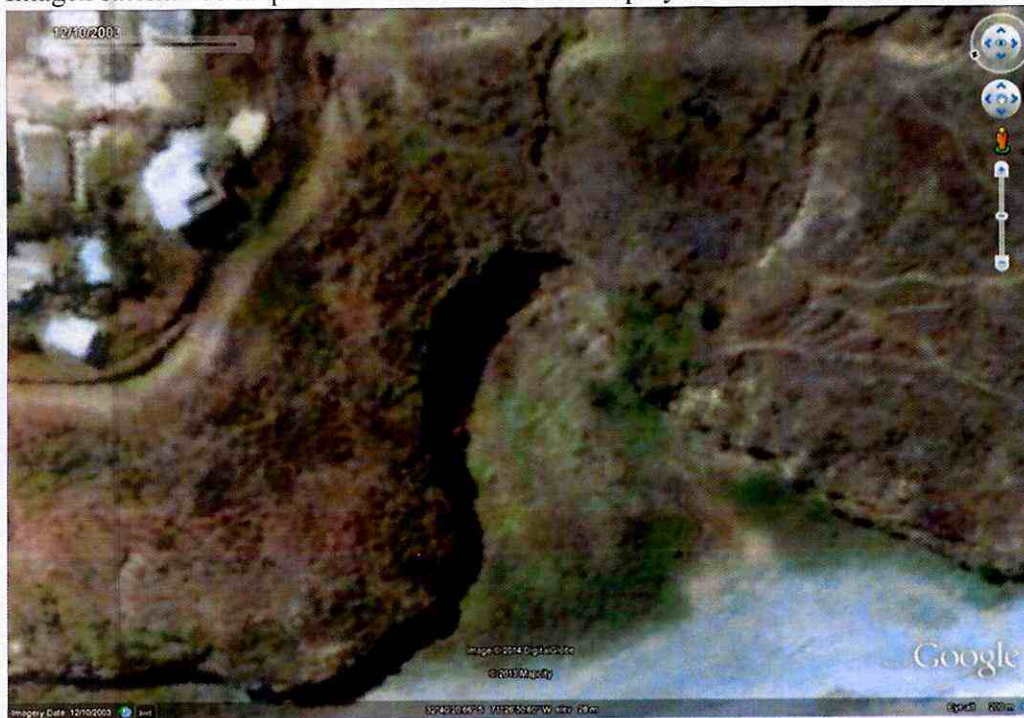
Imagen satelital de la quebrada Los Burros antes del proyecto inmobiliario.

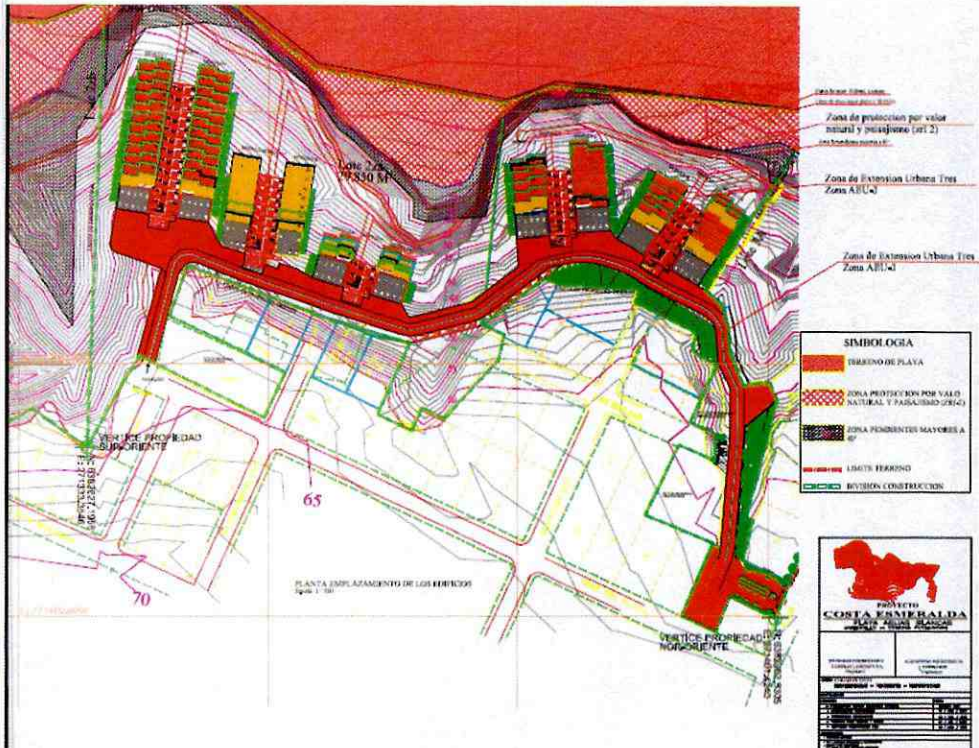
La imagen a continuación corresponde al levantamiento topográfico elaborado por la empresa inmobiliaria en la DIA, donde se pueden apreciar las cotas de nivel. Estas cotas son las que se debiera respetar porque corresponden a la realidad antes de iniciar el proyecto. No tienen nada que ver con la realidad topográfica actual.

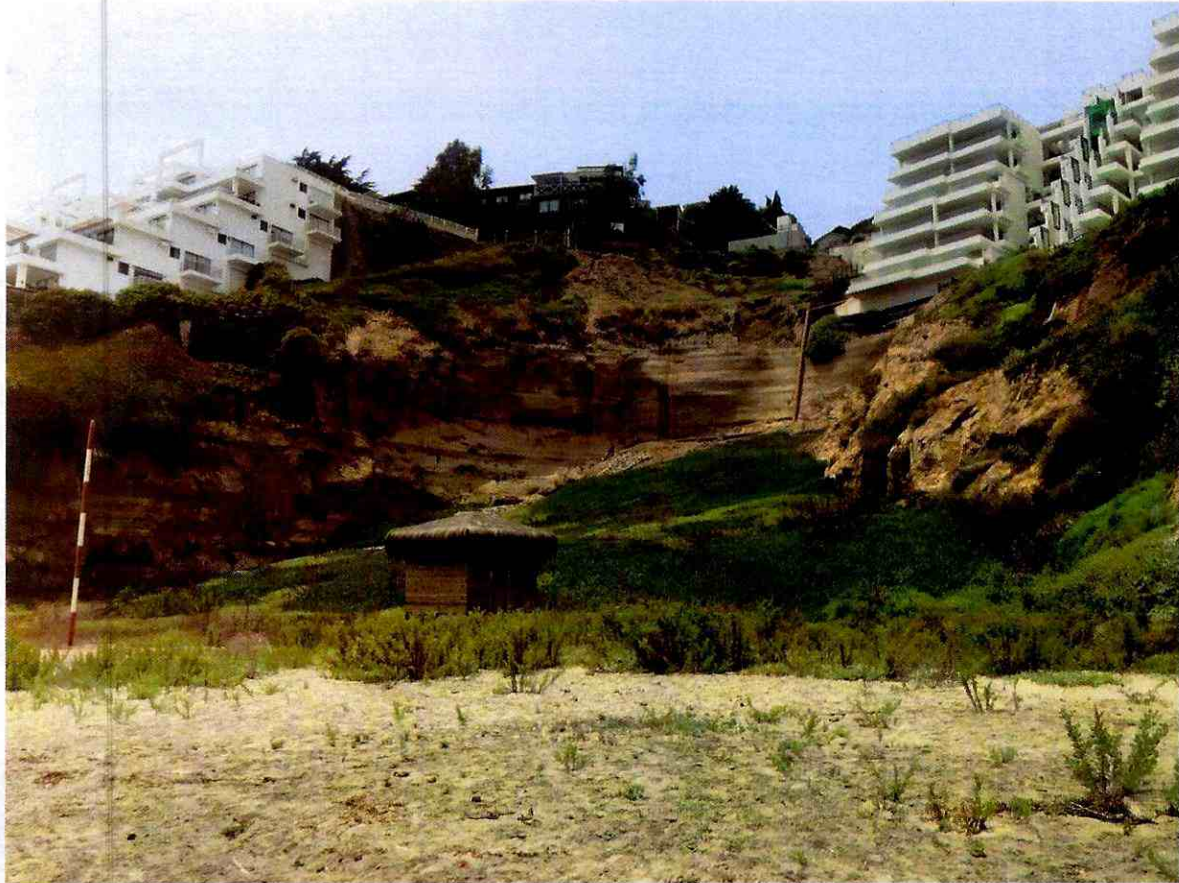
Las imágenes a continuación informan el estado de la quebrada El Burro al 16 enero 2020, donde se aprecia que hay un volumen de tierra que crece hacia el fondo de la quebrada. Es tierra depositada ilegalmente en la zona ZRI-2. La topografía actual claramente no corresponde a la del estado natural de la quebrada

LA EMPRESA INMOBILIARIA DEBE RETIRAR TODA LA TIERRA DEPOSITADA ILEGALMENTE EN LA ZONA DE PROTECCION ZRI-2.

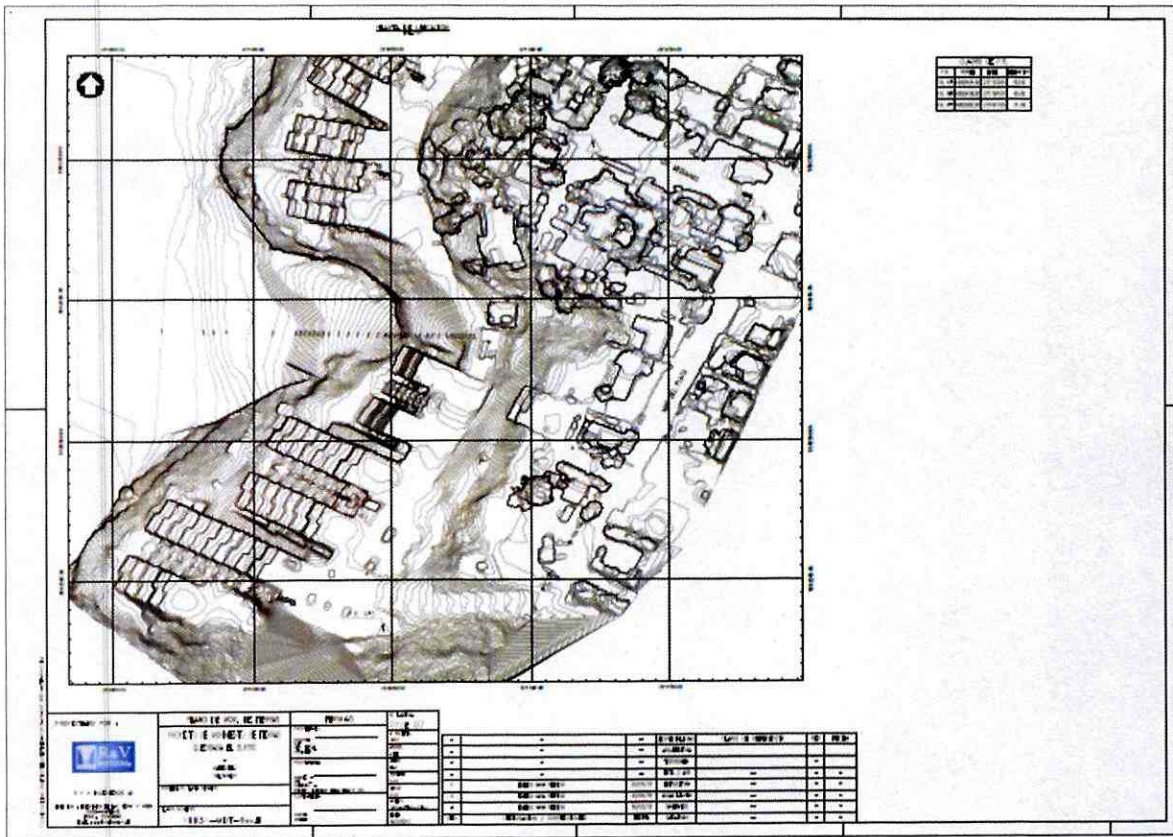
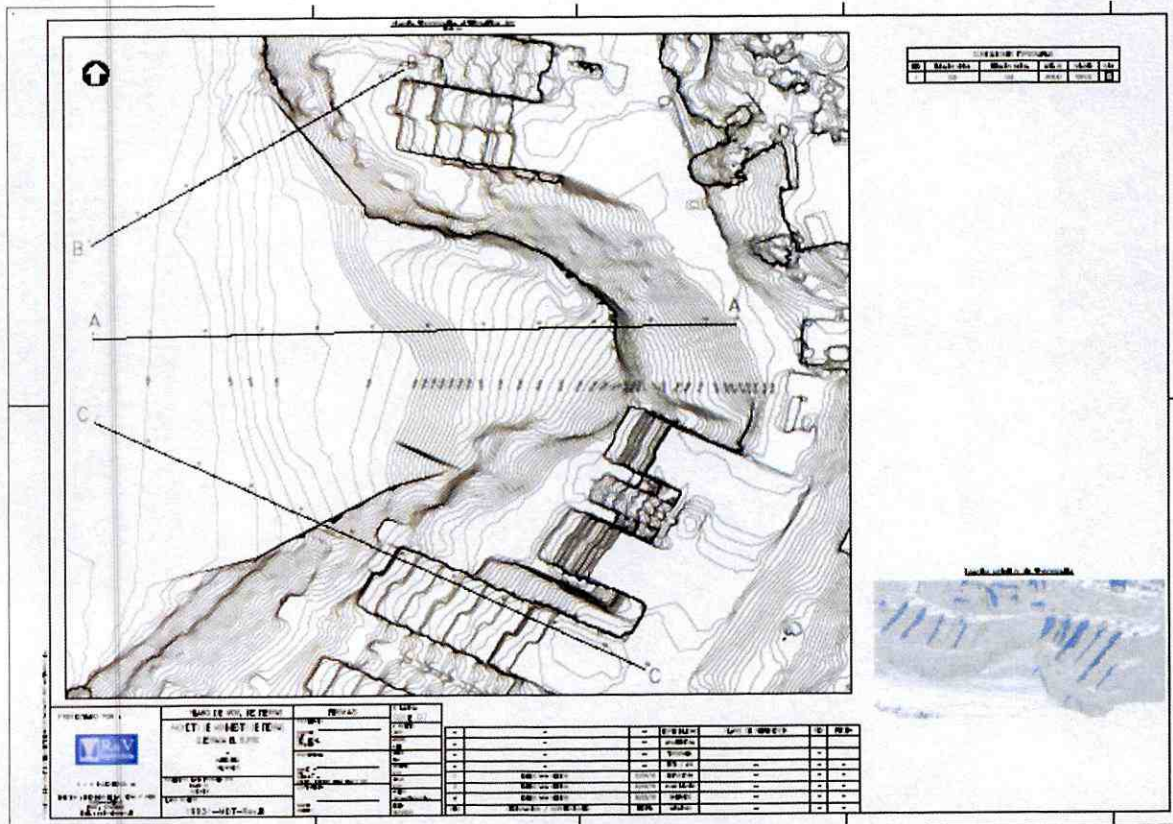
Se presenta a continuación un conjunto de planos que ilustran la topografía actual de la quebrada Los Burros. Estos planos fueron elaborados para el proyecto inmobiliario Costa Esmeralda. Esto no tiene nada que ver con el plano topográfico elaborado por la empresa inmobiliaria que fuera presentado en la DIA.

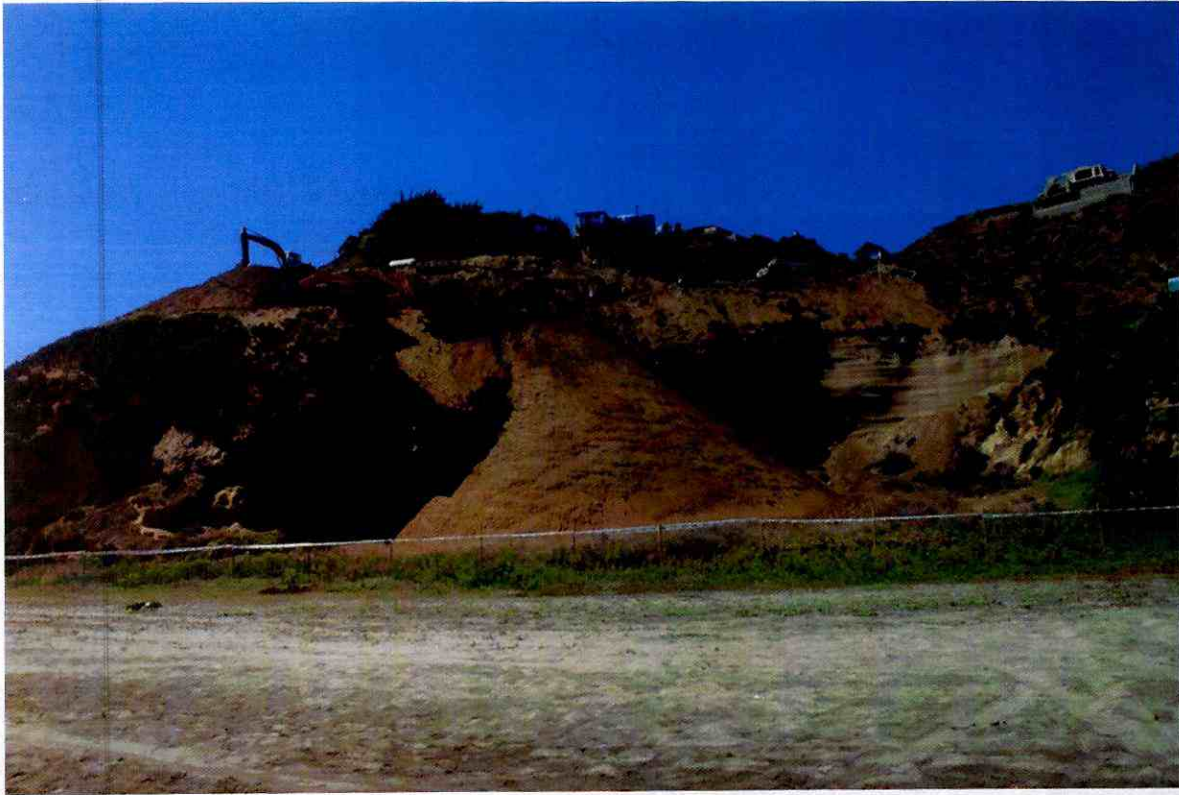
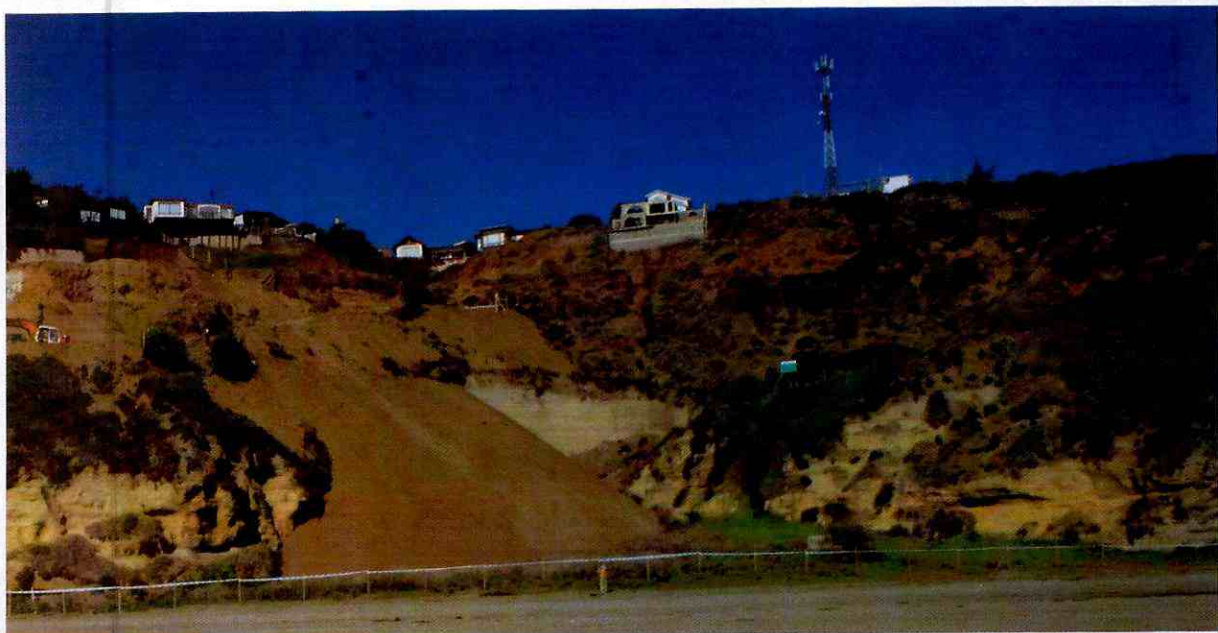
Se adjuntan imágenes que ilustran como se deposita ilegalmente tierra en la zona ZRI-2 (. Imágenes del 26 marzo y del 03 abril 2008). Al costado derecho de estas imágenes se puede apreciar la topografía en la zona que aún no había sido invadida, que es como debiera quedar la quebrada una vez restituida al orden natural.

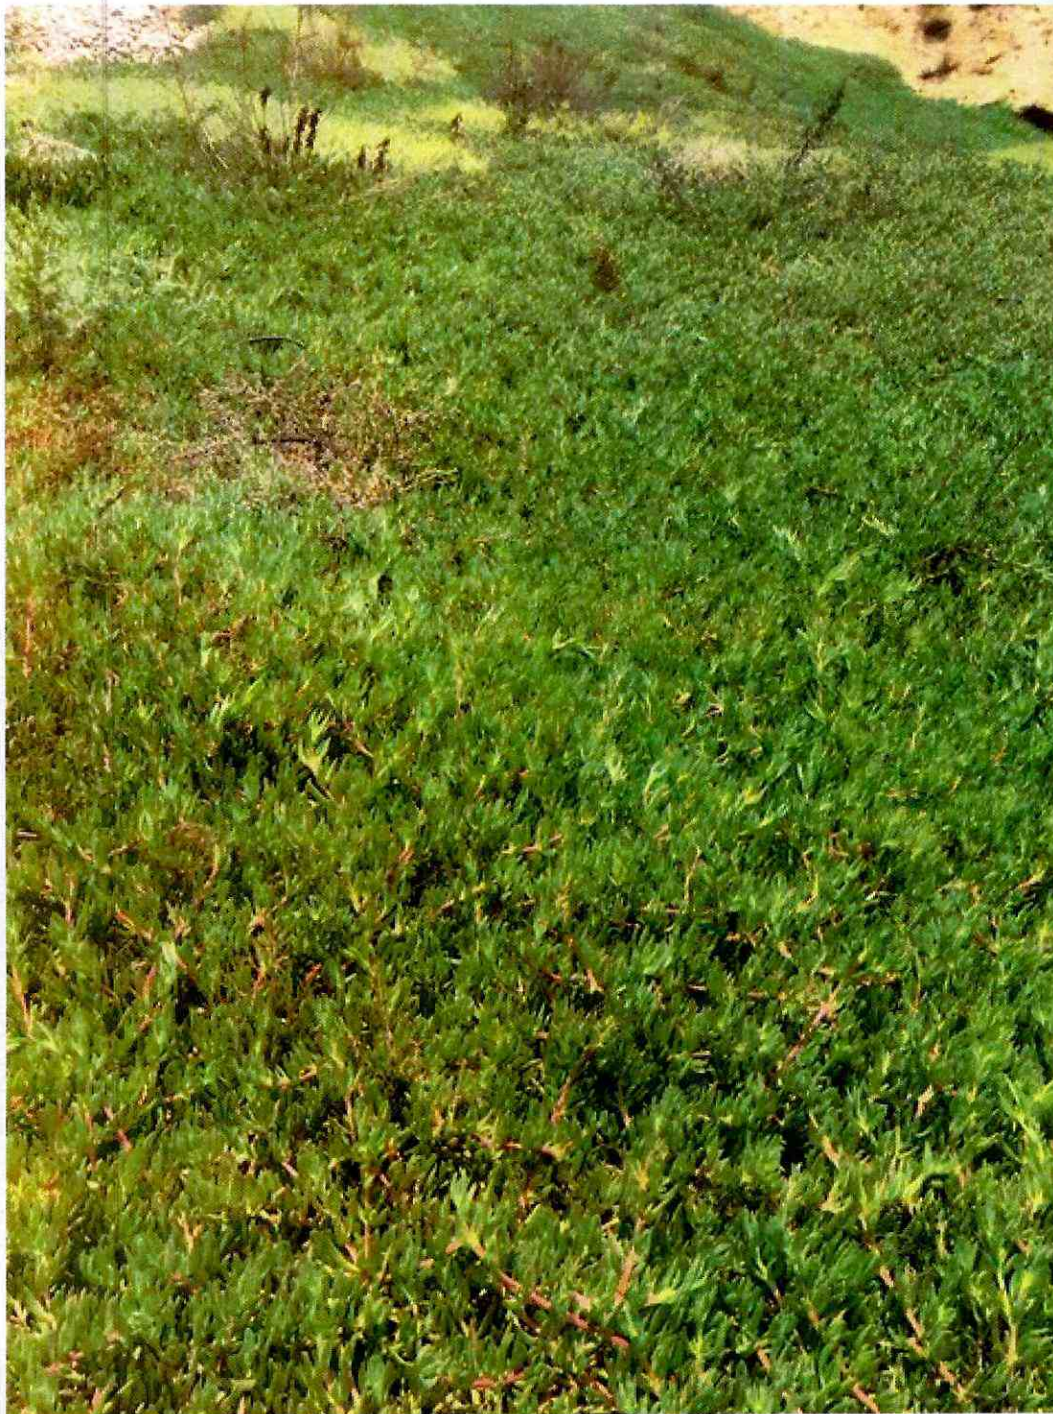
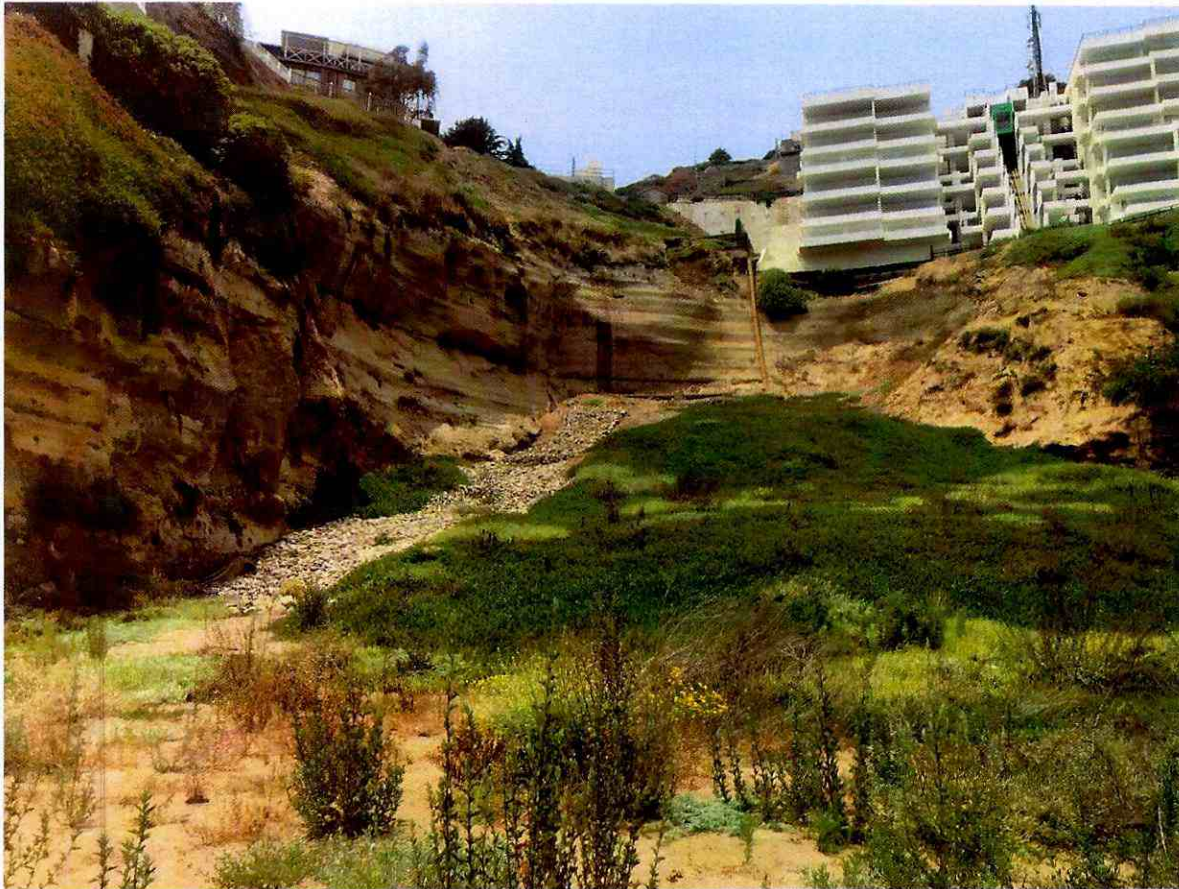
Tal como se puede apreciar en las imágenes a continuación, el área de protección ZRI-2 se ha plantado con docas y no con vegetación nativa.

En esta misma imagen se puede apreciar cómo es que tampoco ha cumplido con la construcción de una bajada de agua y una cámara de absorción desde el fondo de la quebrada. Sólo se ha colocado una cantidad de piedras que no hacen más que reducir la velocidad de escurrimiento del agua, que cuando hay lluvias, igual llega a la playa, tal como se puede apreciar en la parte baja de la misma imagen, donde se aprecia tierra sobre la arena y la vegetación de malesas.

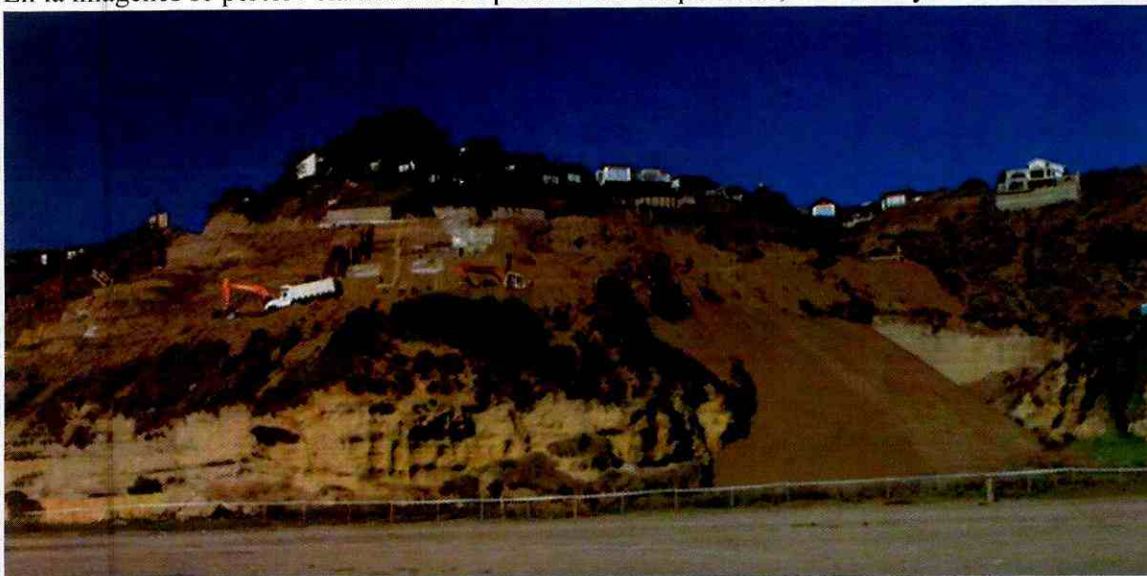
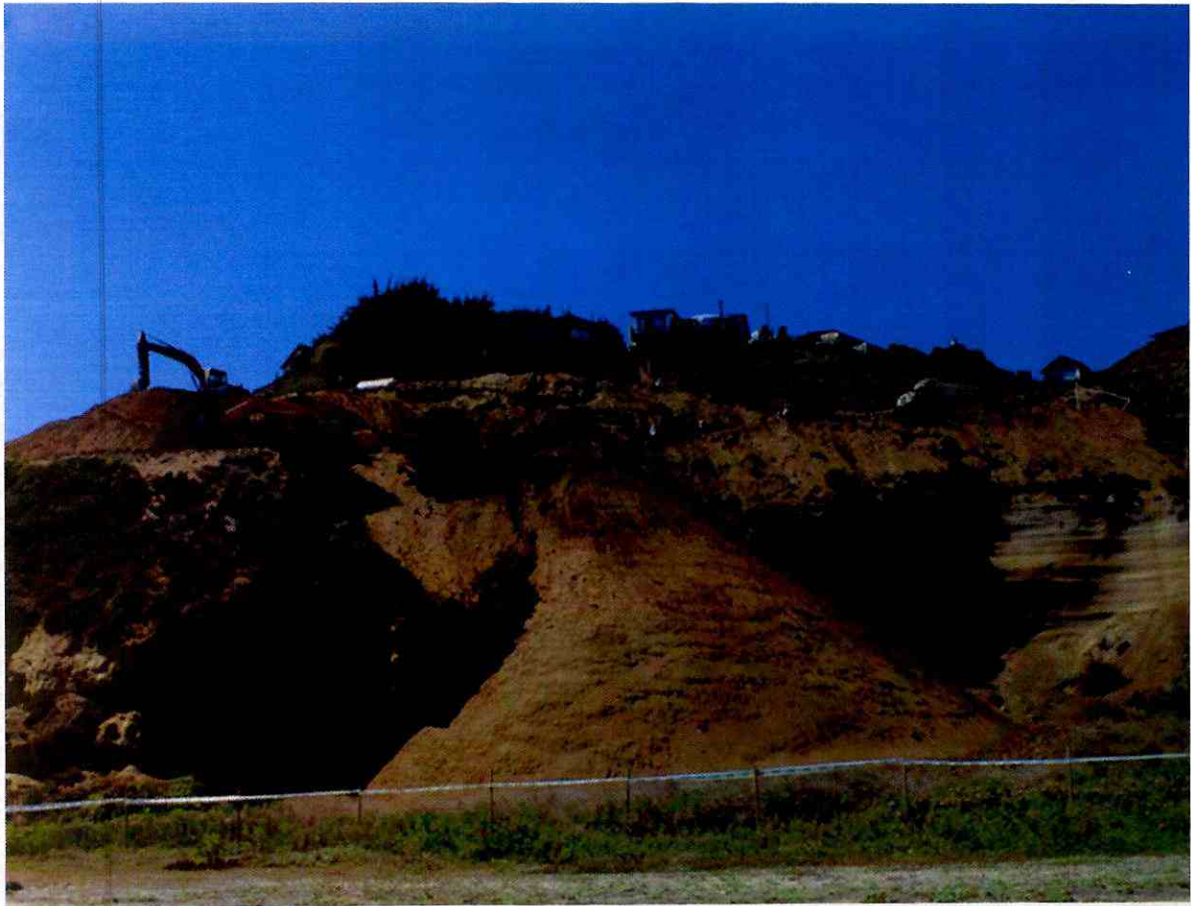
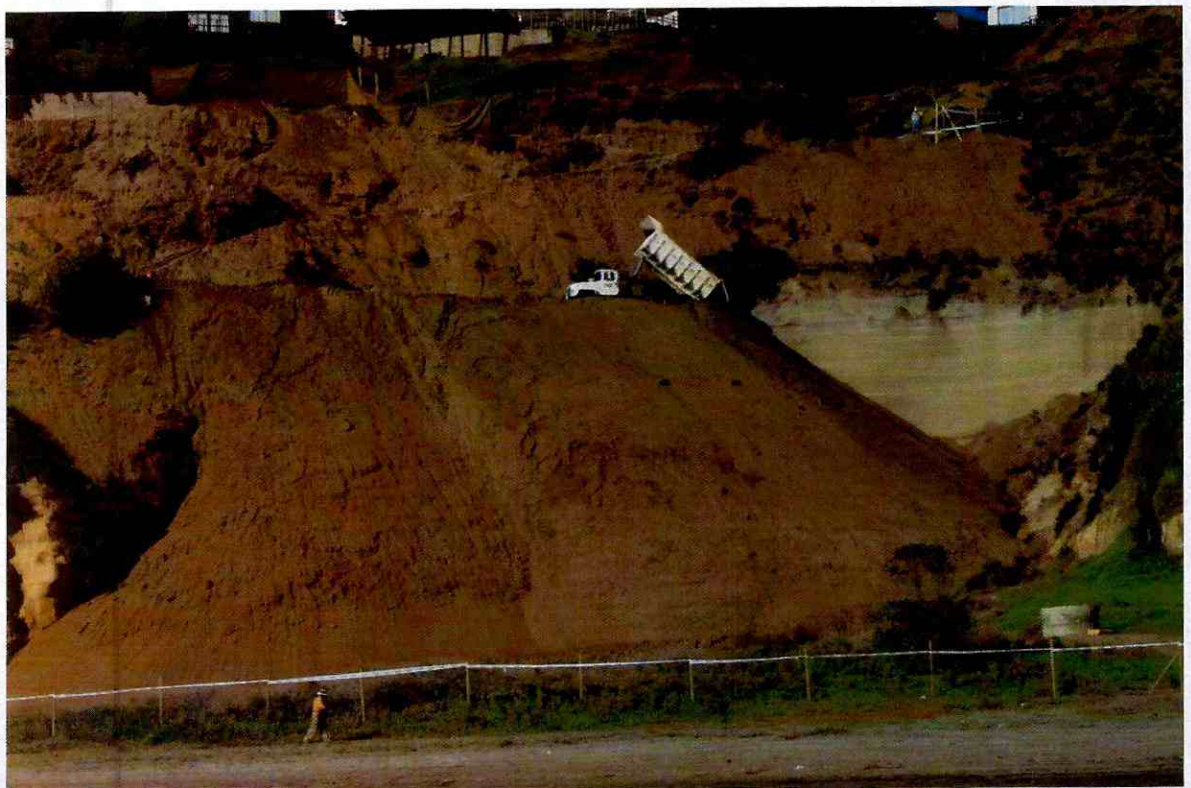
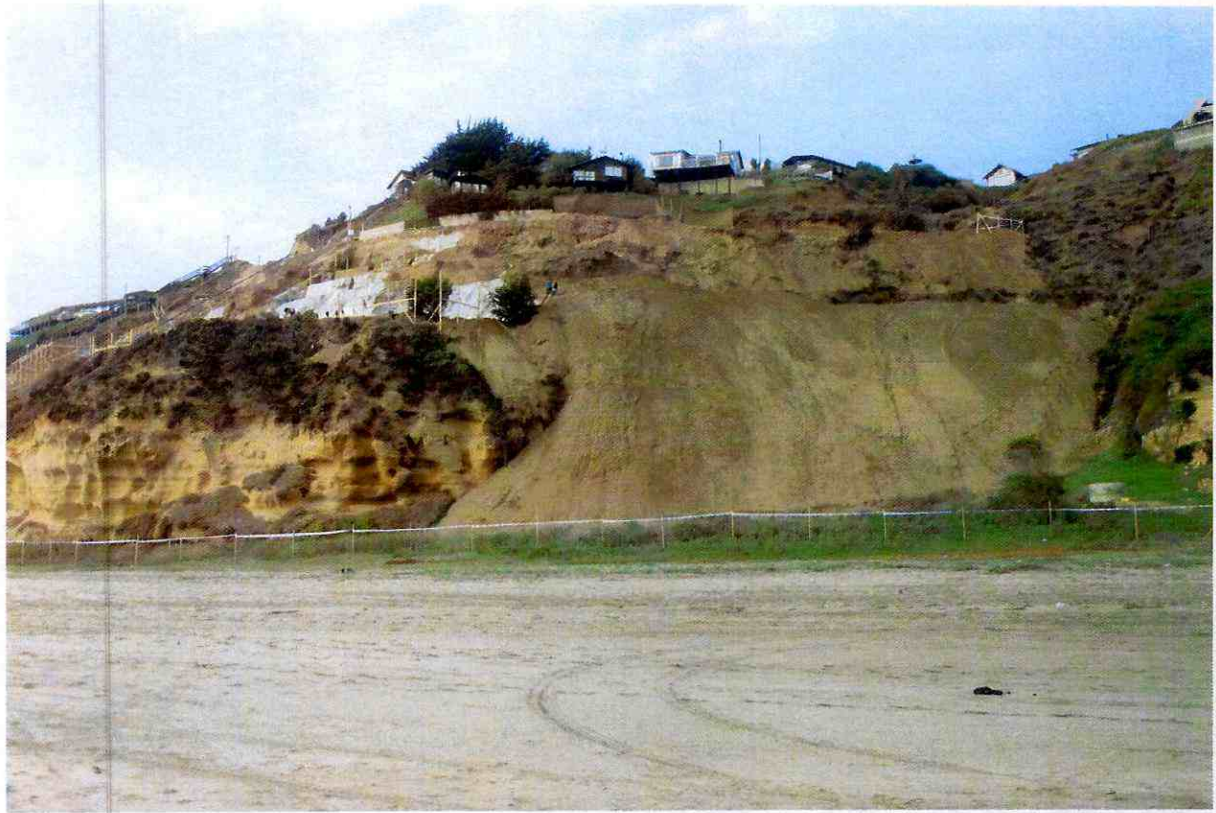
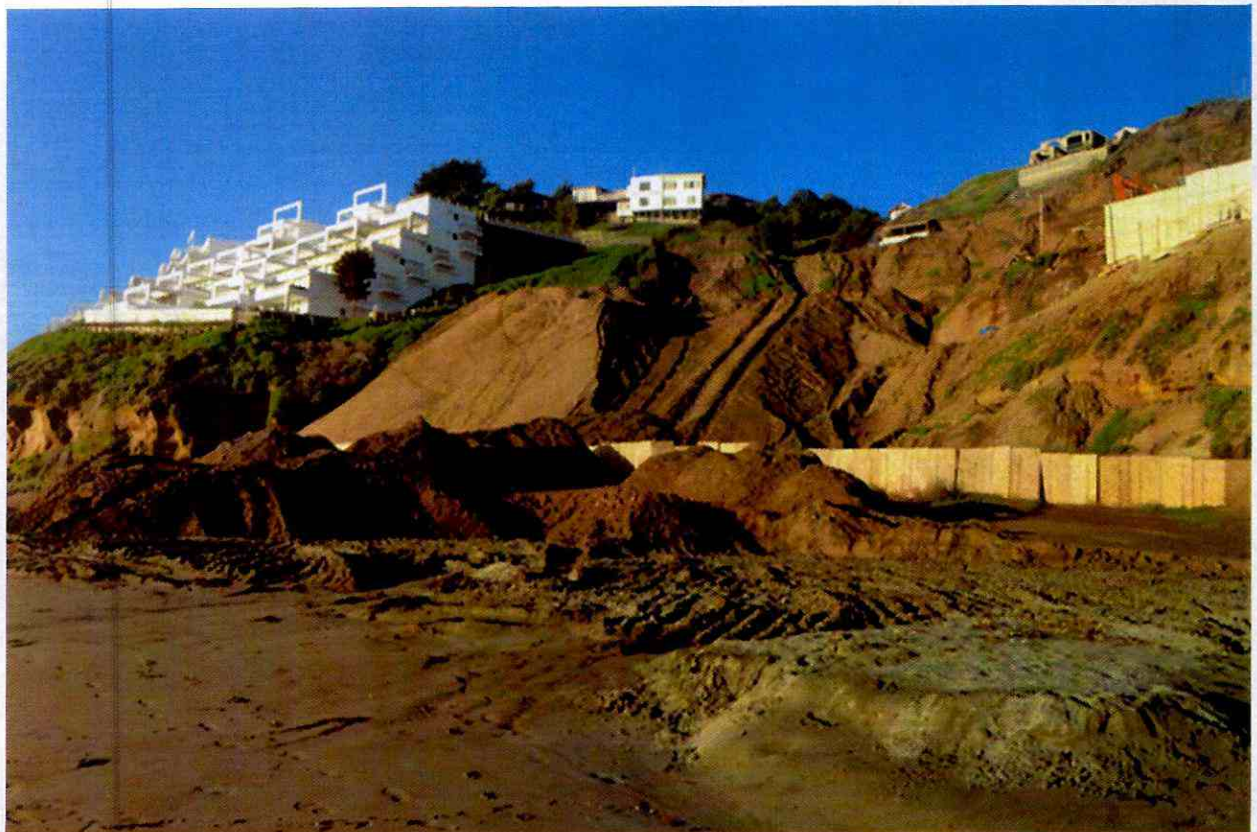
Para aclarar que la explicación de la inmobiliaria Laderas Ladomar no se ajusta a la verdad, se presenta a continuación un conjunto de imágenes que contradicen la noción que estas tierras depositadas ilegalmente en la zona de protección ZRI-2 corresponden a deslaves de aguas lluvias del territorio ubicado aguas arriba.

En las imágenes se percibe claramente la operación de maquinarias, camiones y excavadoras.
