Superintendencia del Medio Ambiente

De acuerdo a la Resolución Exenta DSC N° 00460, del 19 de mayo de 2017, recibida el 30 de mayo de 2017 y la Res. Ex. DSC N° 529/2017, de 5 de junio de 2017; procedo a responder las siguientes consultas y/o requerimientos.

**Antecedentes que den cuenta de la existencia de un sistema de canalización y tratamiento de lixiviados en las zanjas de disposición del Relleno sanitario Villarrica. Para ello se solicita acompañar fotografías fechadas y georreferenciadas de las zanjas de disposición, donde se pueda verificar la existencia de canalizaciones de lixiviados, y de drenaje hasta un pozo absorbente. Adicionalmente acompañar un plano layout de las obras.**

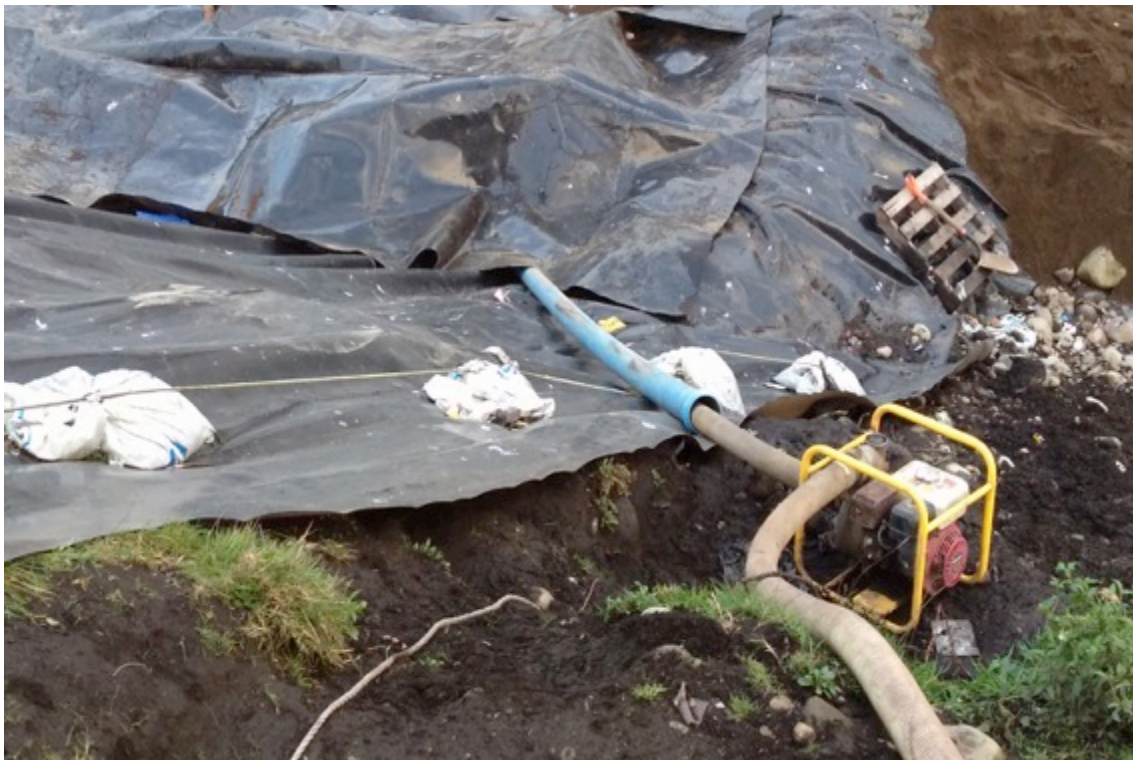
Bomba succionadora de lixiviados, de la zanja en operación

( Georeferenciación : Zona: Datum Wgs-84, 18H, N: 5650495 E: 735962, Fotografías del 12/06/17 )

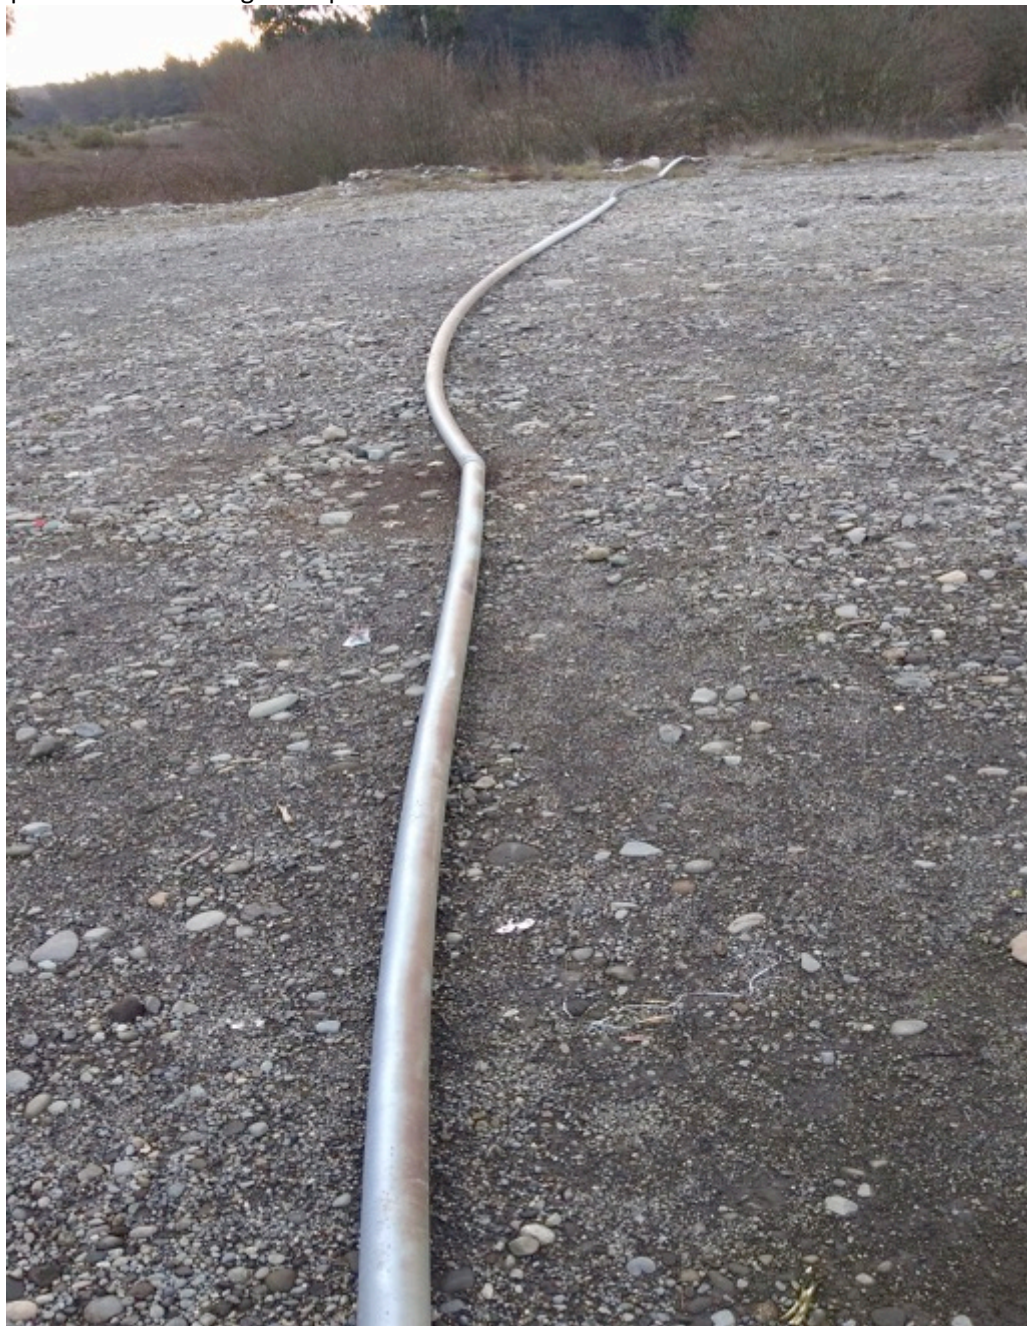
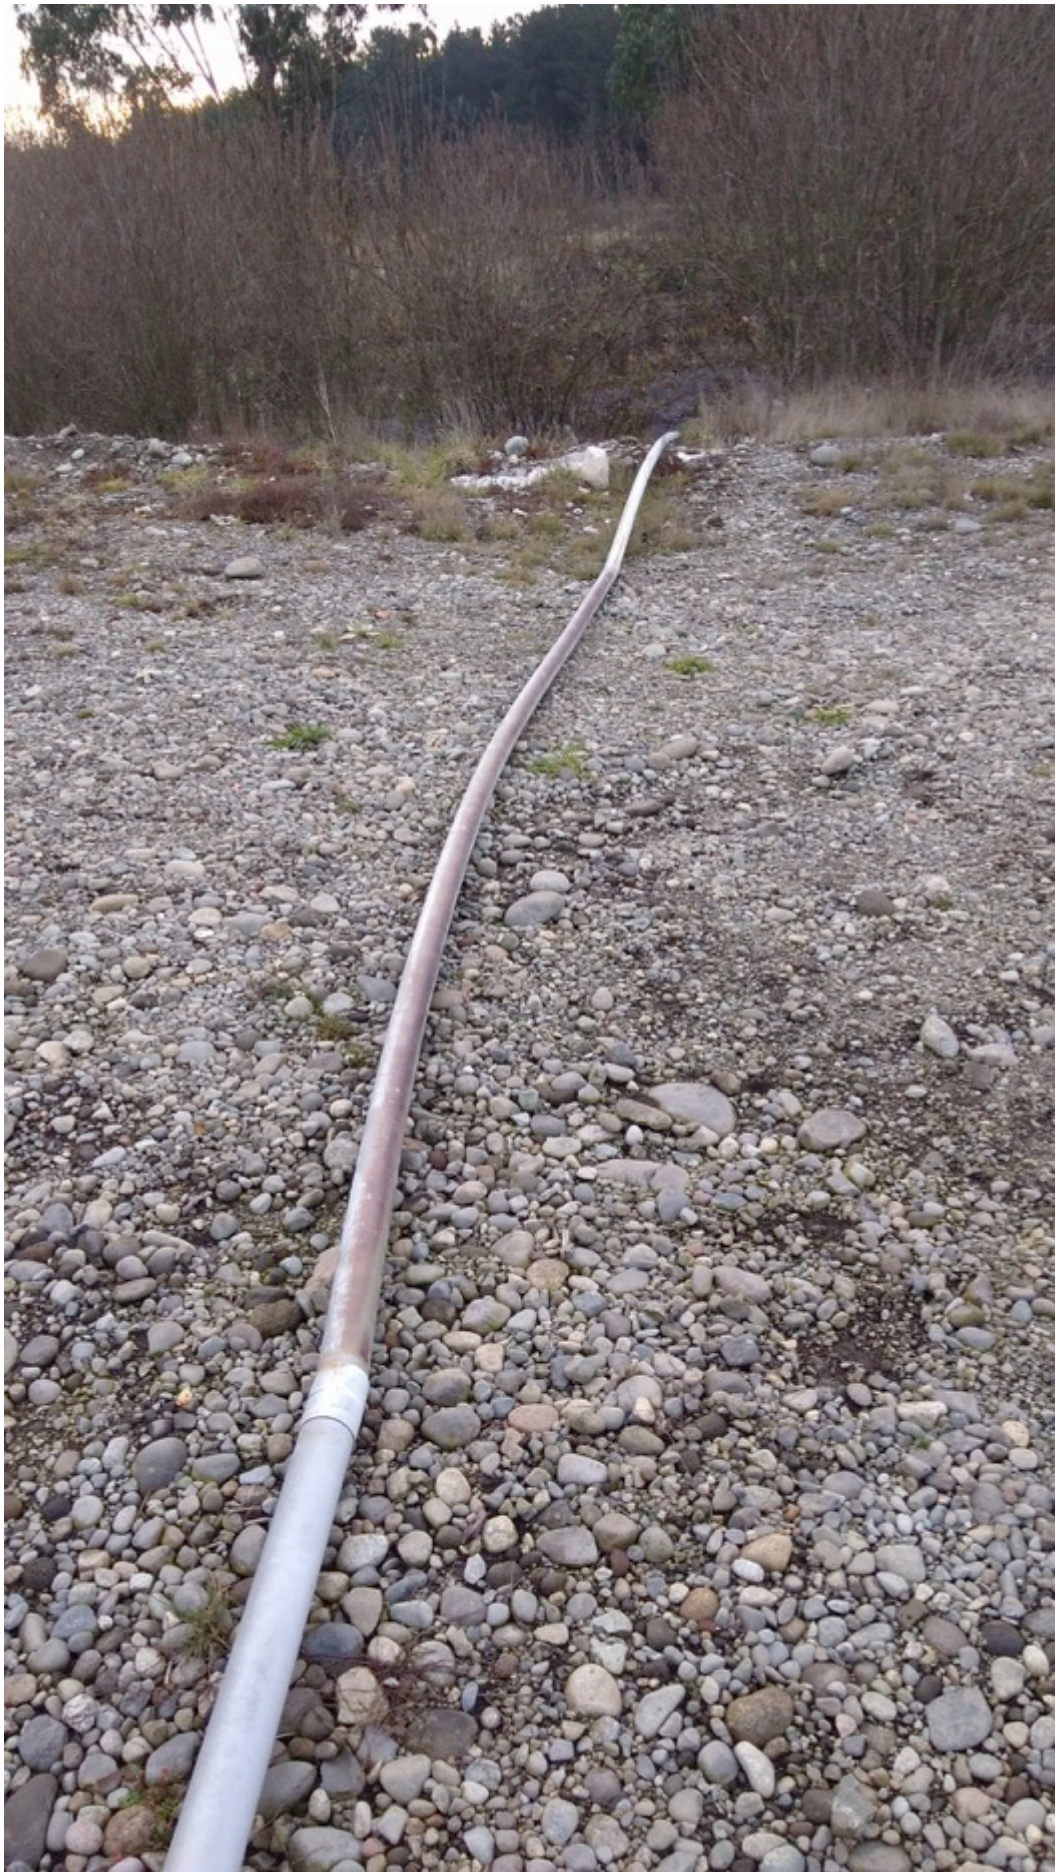
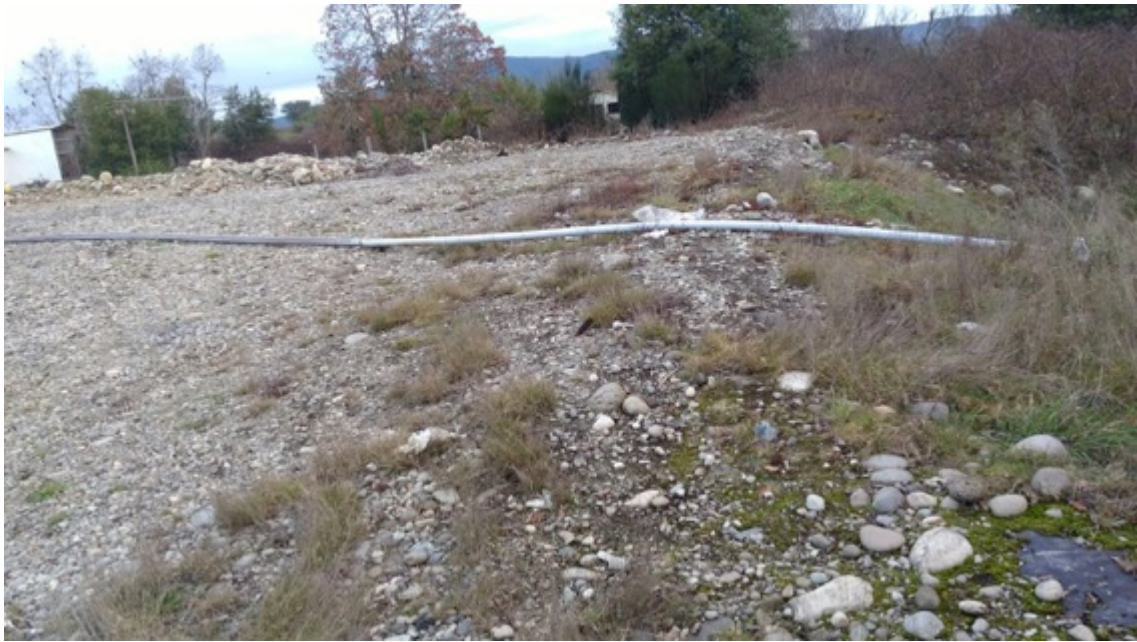
Canalización de tubería de PVC de 75mm de diámetro, que traslada el lixiviado desde la zanja en operación hasta la laguna o pozo acumulador

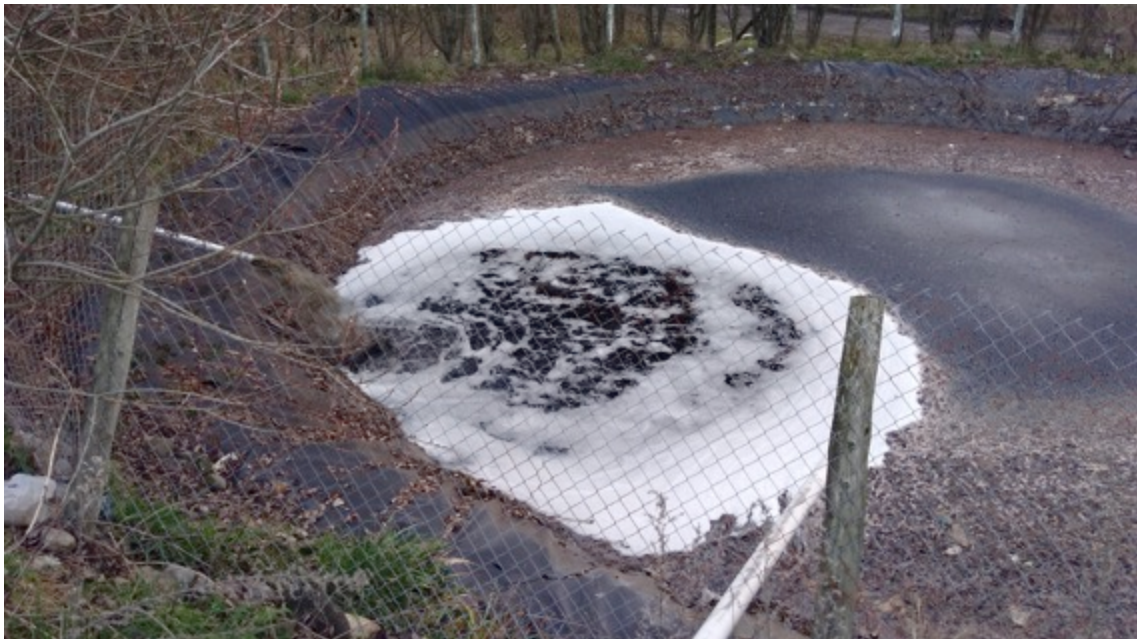
Desagüe de los lixiviados a laguna acumuladora  
( Georeferenciación : Zona: Datum Wgs-84, 18H, N: 5650550 E: 735886, Fotografías del 12/06/17)

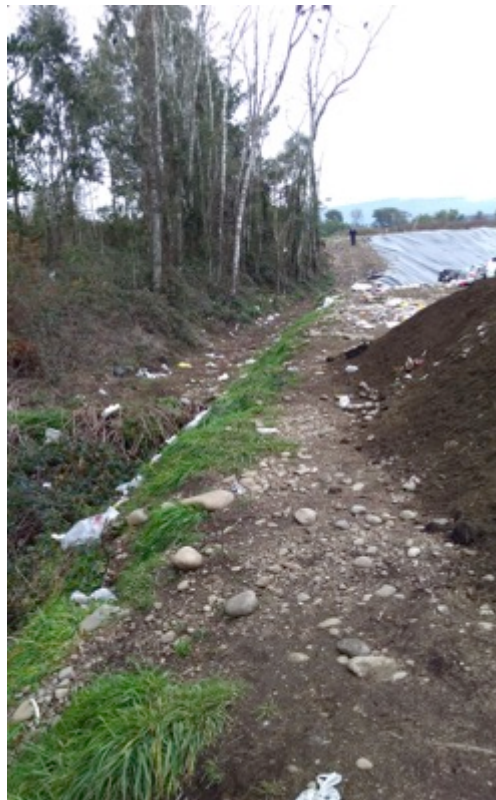
Canaleta abierta de drenaje de aguas lluvias de zanja en operación

( Georeferenciación : Zona: Datum Wgs-84, 18H, N:5.650.487 E: 735.995, fotografía del 12/06/2017)

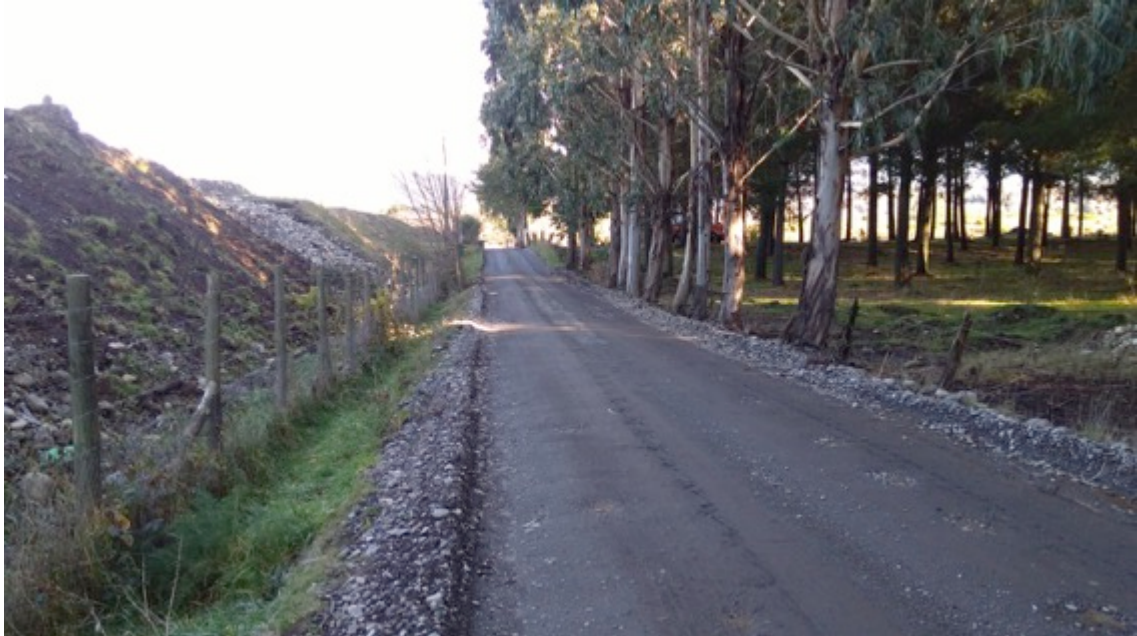
Canaletas de drenaje aguas lluvias perimetrales del recinto

(Georeferenciación : Zona: Datum Wgs-84, 18H, N: 5650551 E: 735862, fotografía del 12/06/2017)

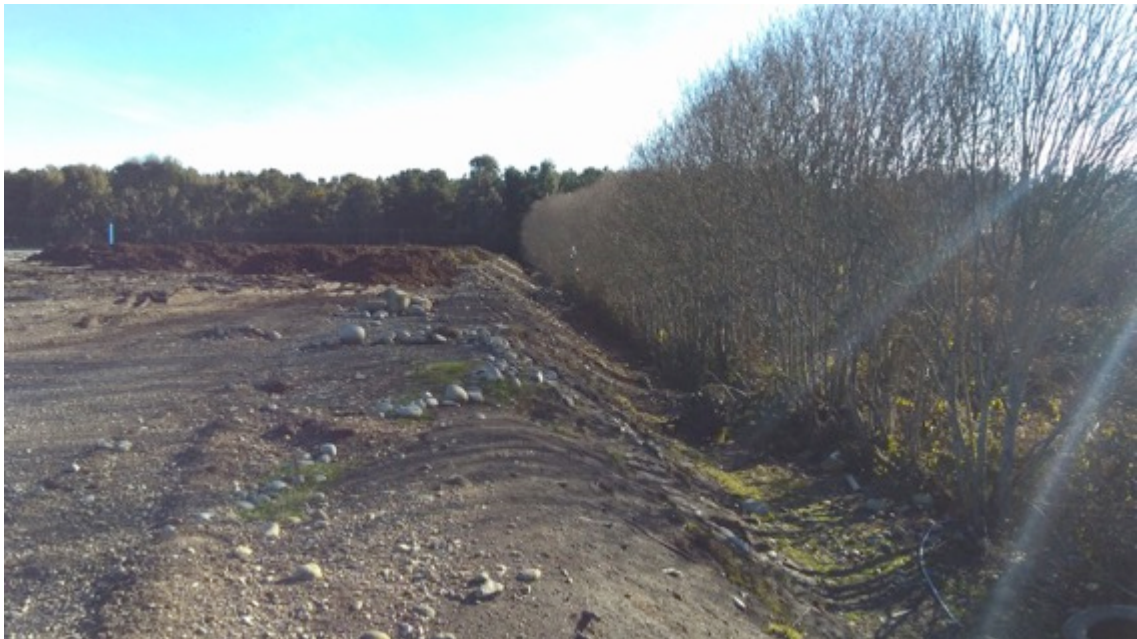
Canaletas de drenaje aguas lluvias perimetrales del recinto

(Georeferenciación : Zona: Datum Wgs-84, 18H, N: 5650262 E: 735924, fotografía del 12/06/2017)

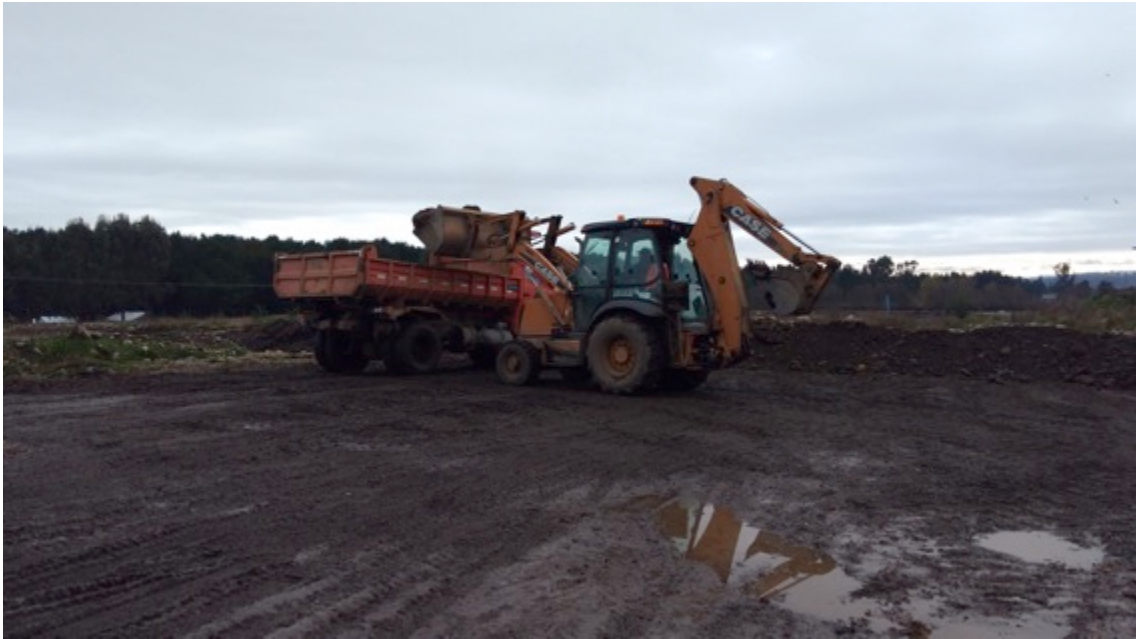
Aplicación de cobertura diaria

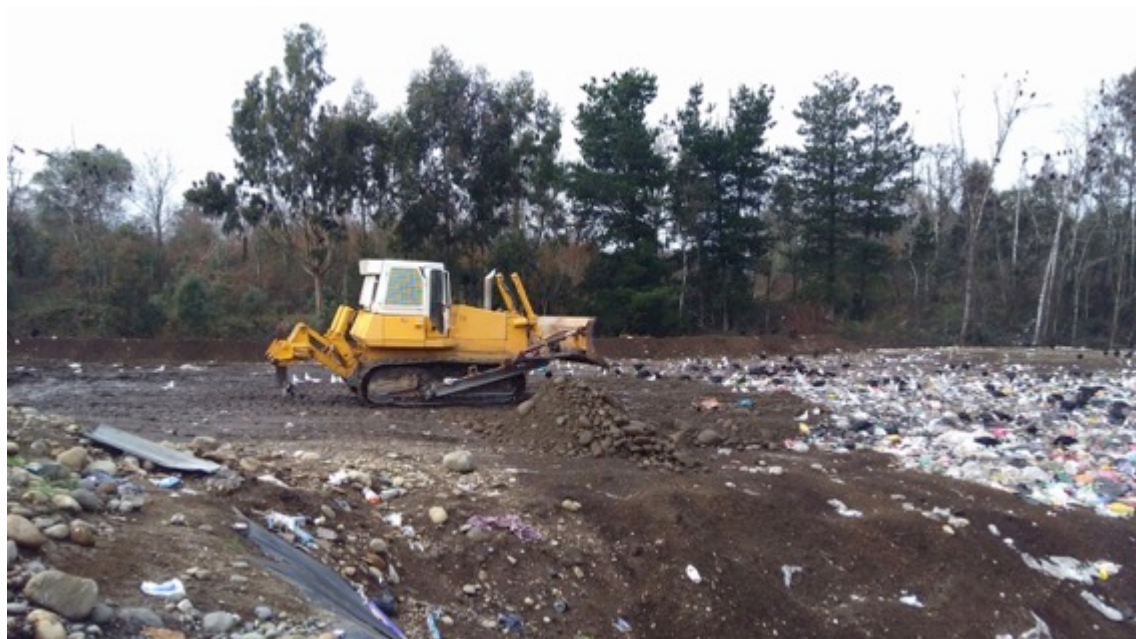
Compactación de RSD

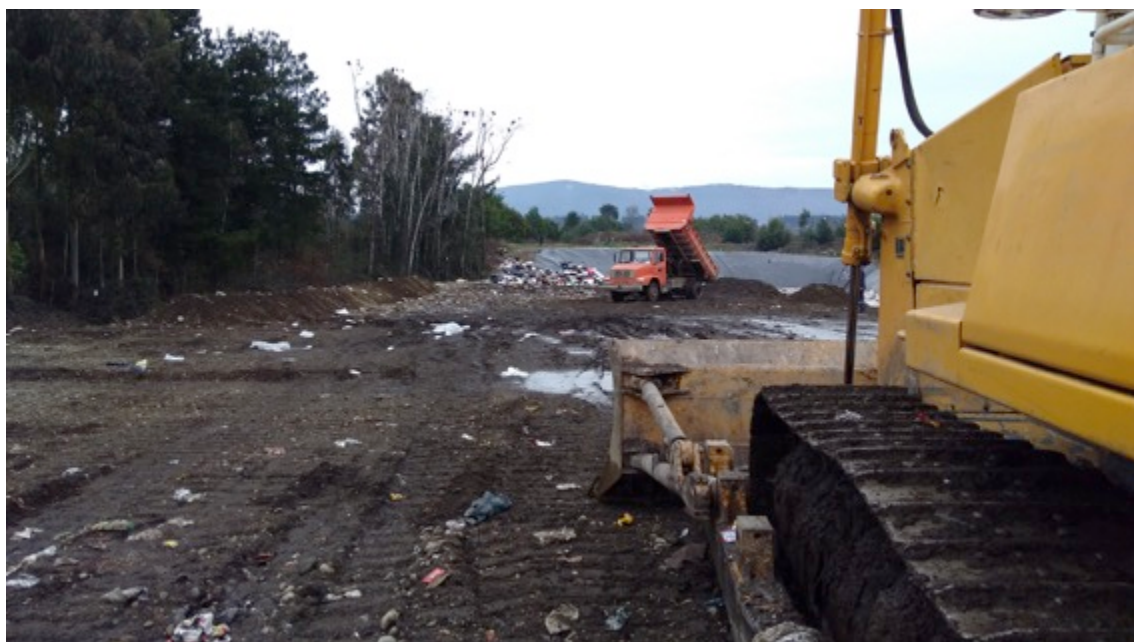
Volteando material de cobertura sobre RSD compactados

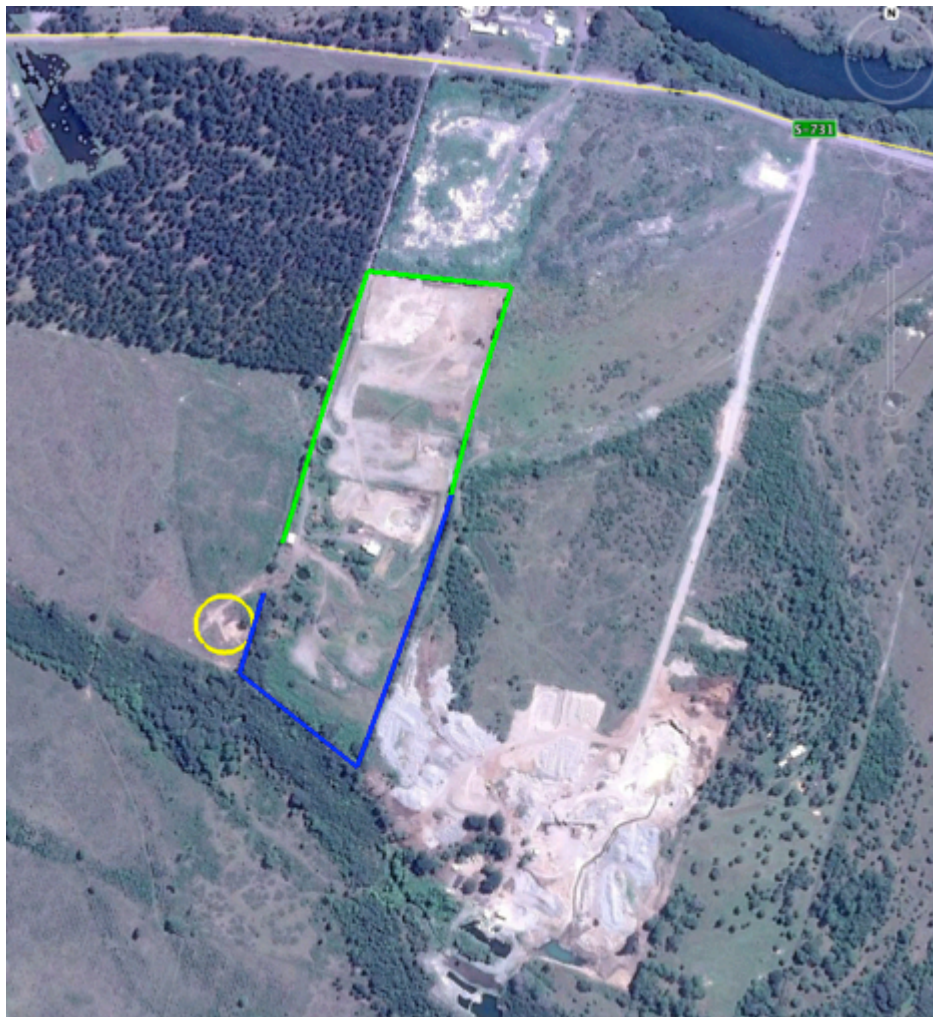
En la imagen color azul corresponde a pandereta vibrada.

El color verde corresponde a cerco de malla.

Hacia el Oeste, color Rojo, no existe una pandereta en un ancho de 60 m. para facilitar el tránsito hacia el predio que también es de la Constructora Villarrica, titular del proyecto, y que corresponde al lugar, (círculo amarillo), donde se extrae material de cobertura cuando éste falta.

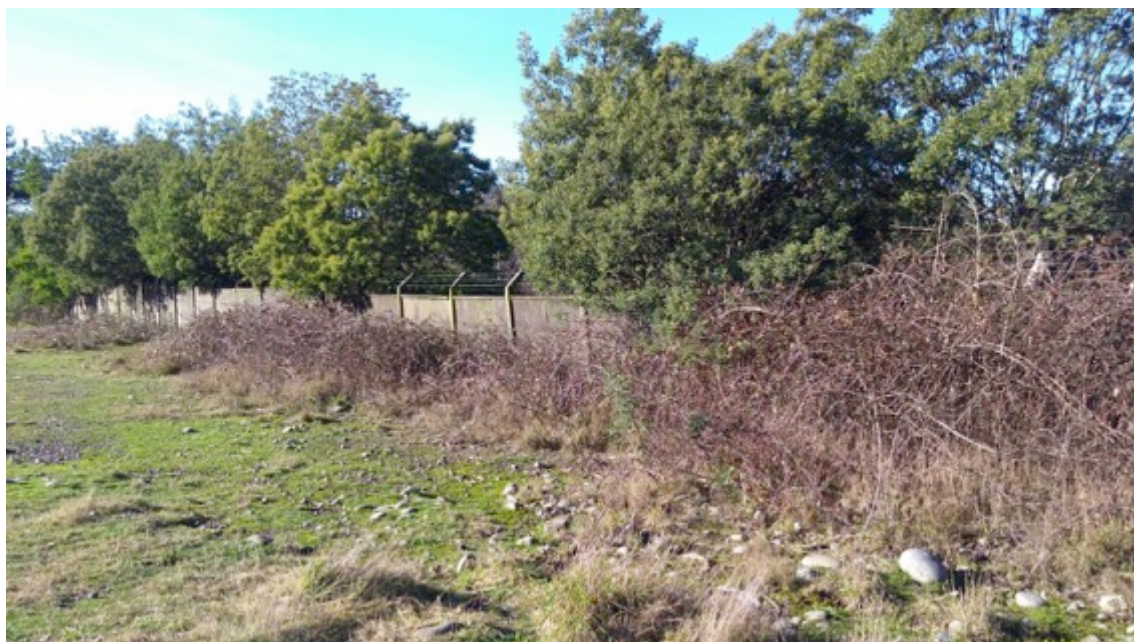
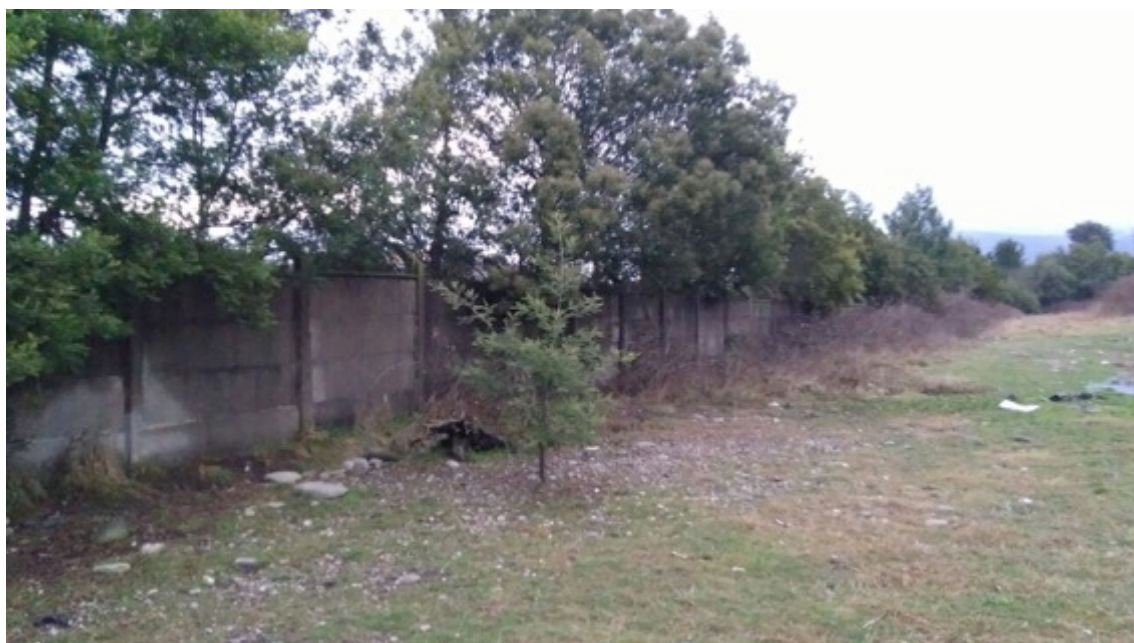
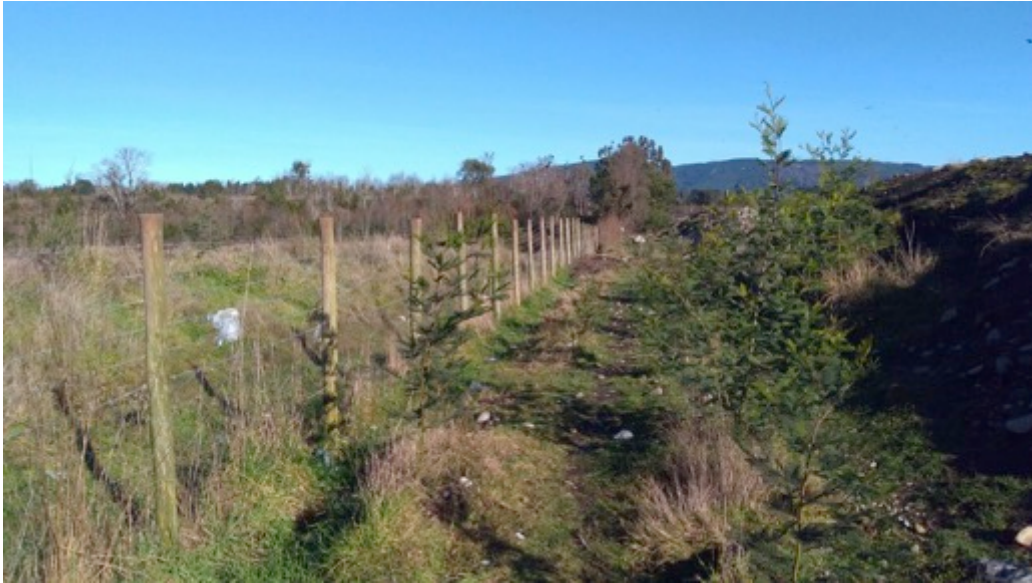
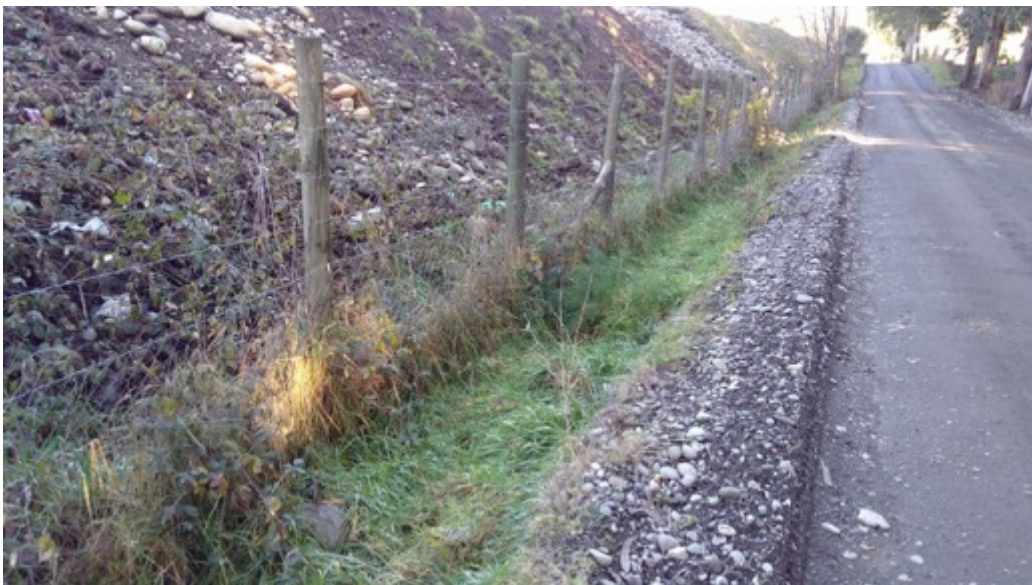
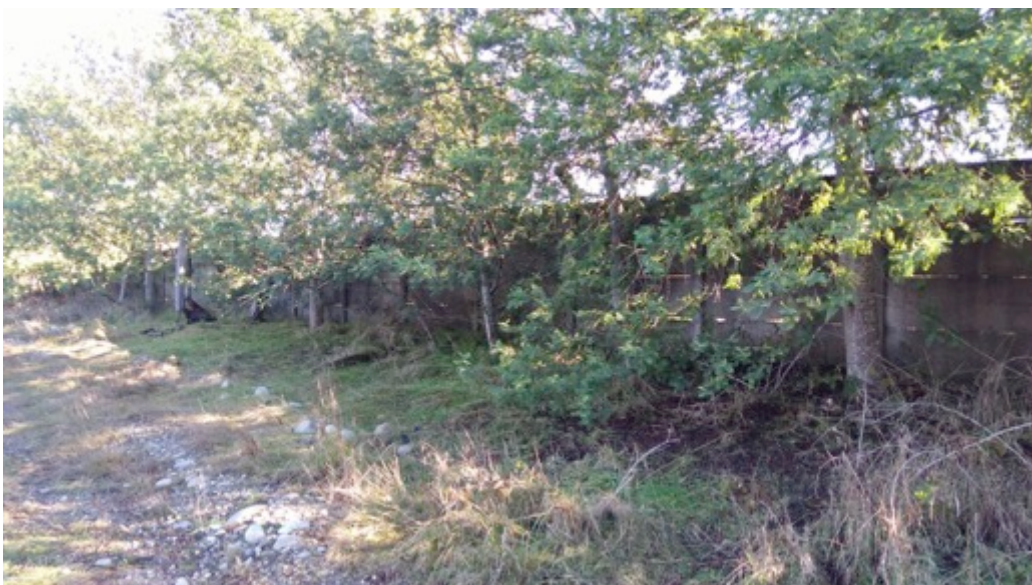
Todo el perímetro cuenta con plantaciones de árboles. En algunos sectores están más altos y en otros más bajos.

Se adjunta fotografías de los cierres y arboles perimetrales.

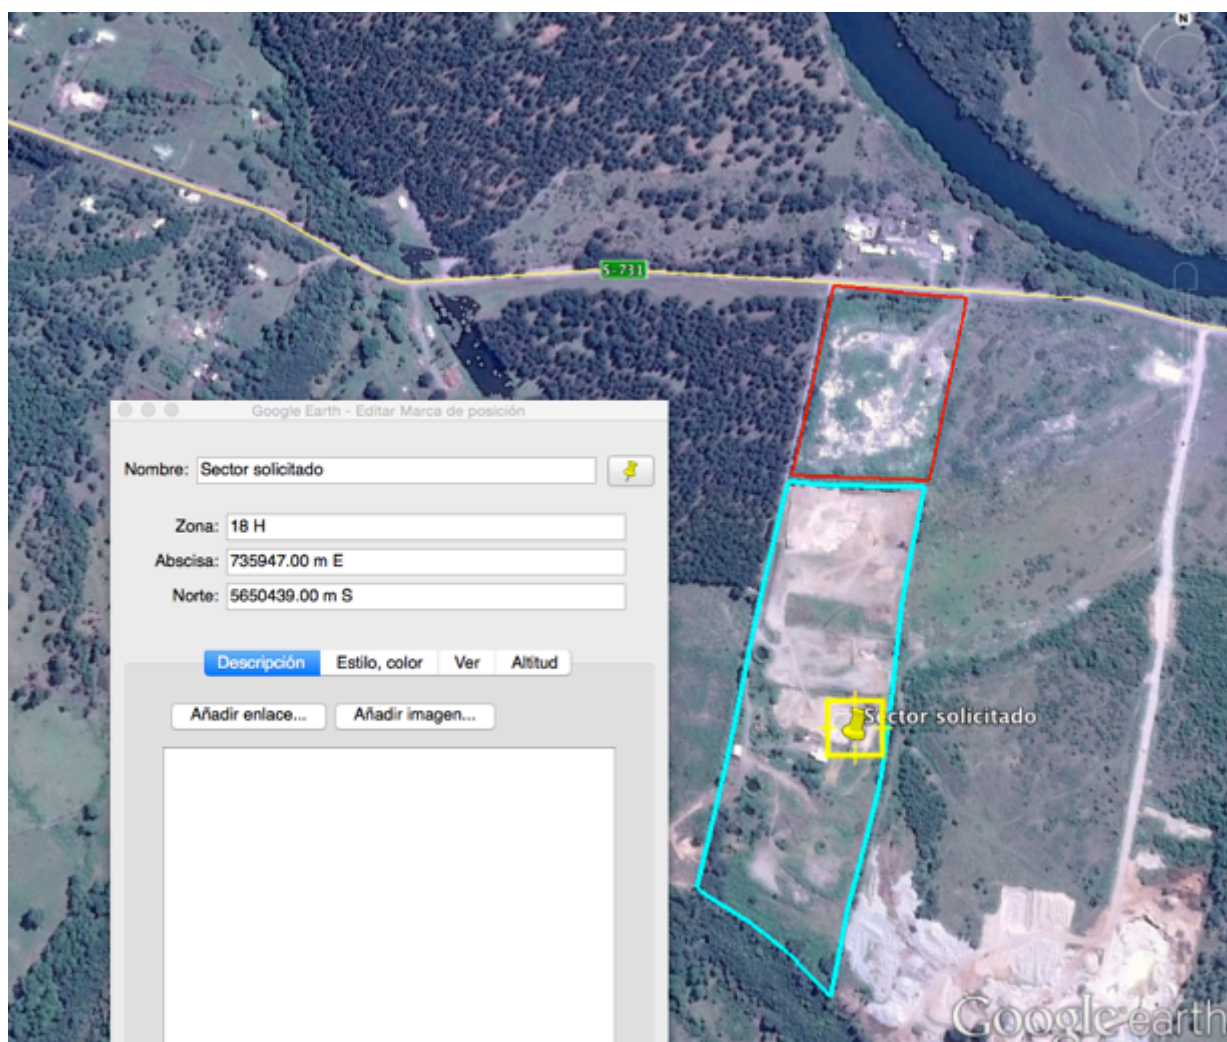
Por otra parte, se aclara que la coordenada del sector indicado, no corresponde al denominado sector antiguo relleno sanitario sino al actual relleno. Por otra parte, el sector llamado antiguo relleno sanitario, (superficie color rojo), no corresponde a este titular del proyecto y sí pertenece a la Municipalidad de Villarrica. Adjunto esquema de lo anterior.
