Santiago, 09 de marzo de 2020

Ant.1: Presentación Autodenuncia Parque Fotovoltaico Granja Solar (RCA 79/2017) y Modificación Proyecto Fotovoltaico Granja Solar" (RCA 94/2018), del 05 de febrero de 2020

Mat.: Respuestas a Requerimiento de Información Complementaria previo a proveer Autodenuncia Resolución Exenta D.S.C N°391 del 28 de febrero de 2020

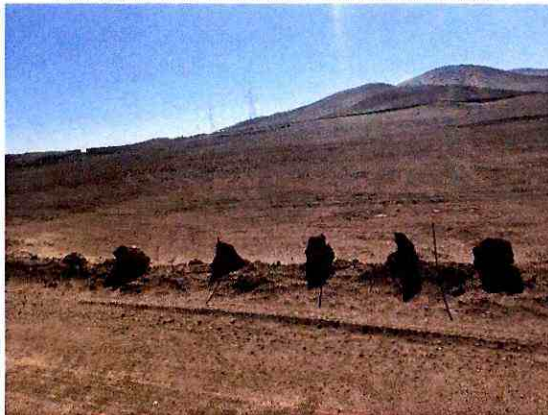
B1 Barrera 1: Cierre con elementos

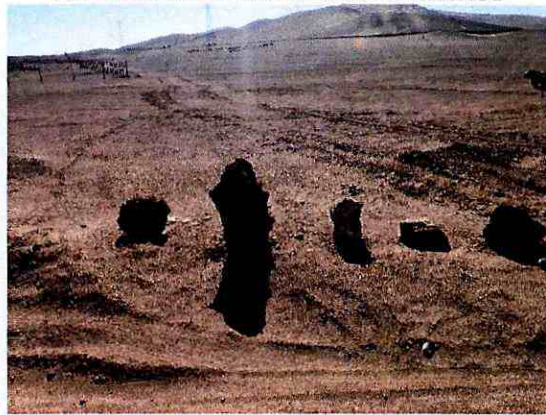
B2 Barrera 2: Cierre con elementos

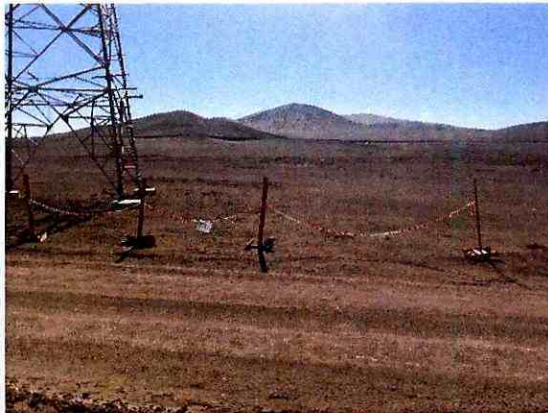
B3 Barrera 3: Cierre con cadena Torre 44

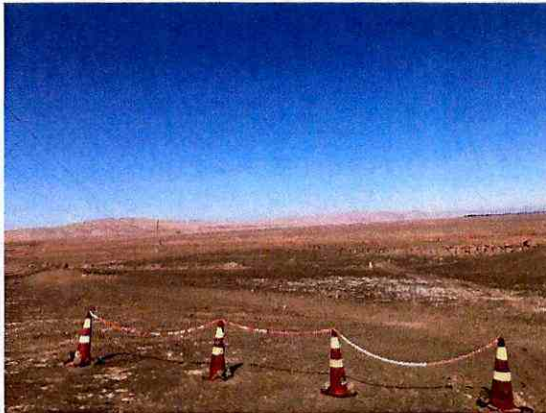
B4 Barrera 4: Cierre con cadena Torre 45

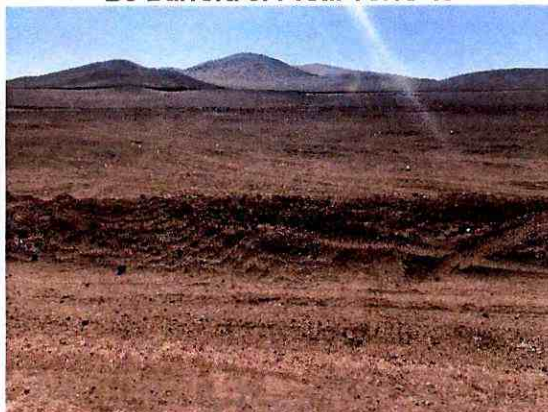
**Figura N°3. Fotografía barrera B5
B5 Barrera 5: Pretil Torre 45**

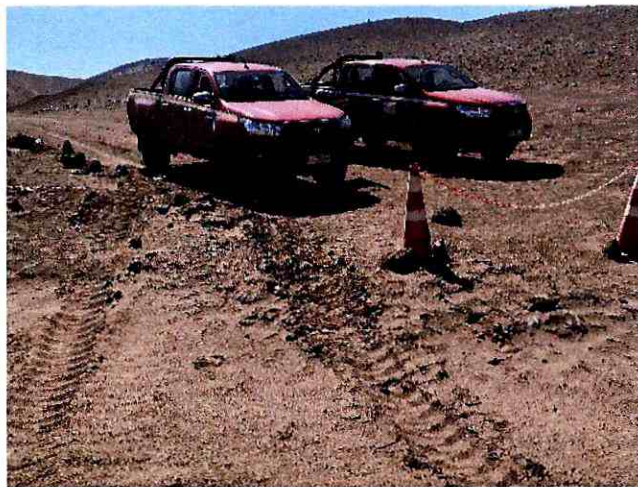
Sector torre 44 (B4)

Figura N°4: Huellas vehiculares en prohibición de paso en acceso.

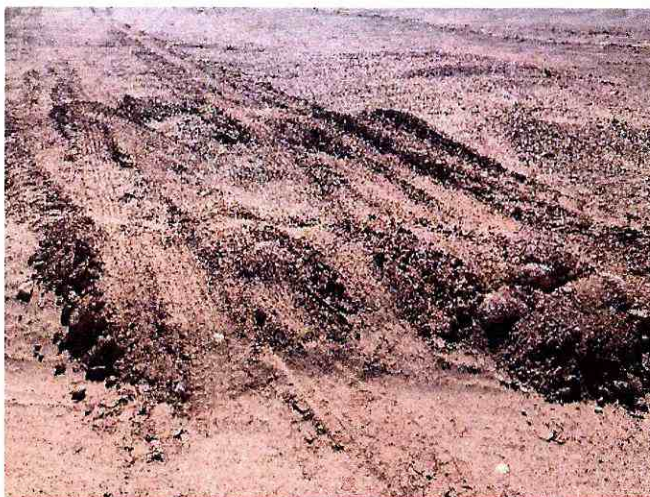
Parte de Pretil afectado en torre 44 (B5)
Fuente: Fotografía terreno 05 de marzo de 2020

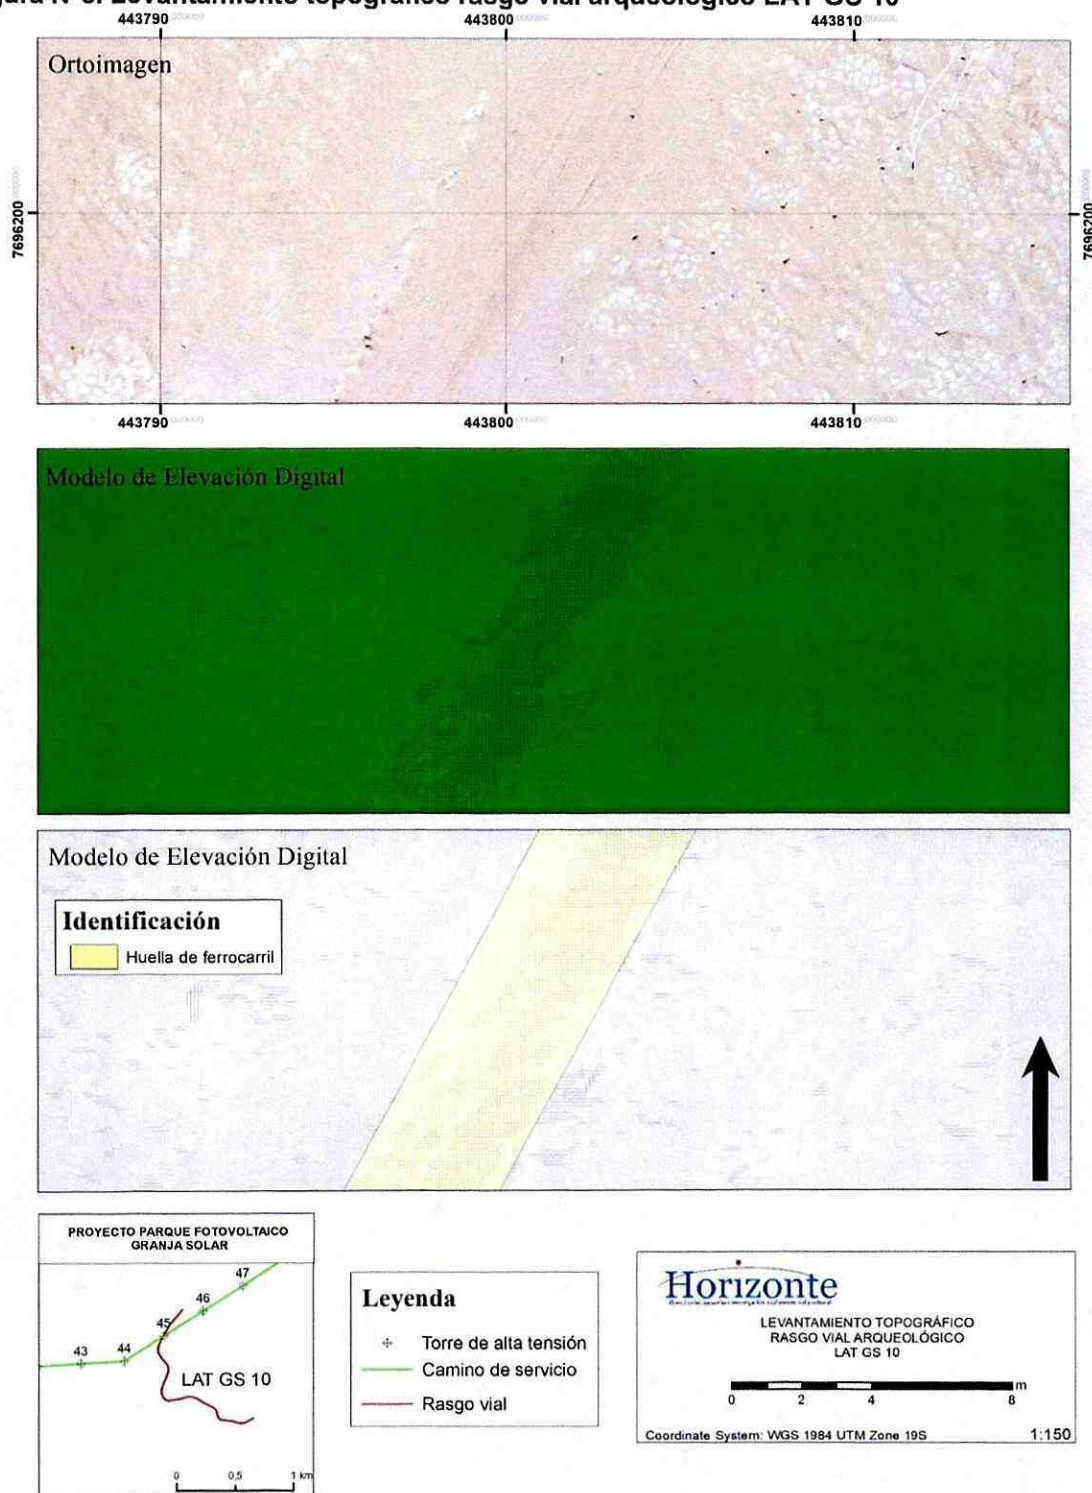
Figura N°5. Levantamiento topográfico rasgo vial arqueológico LAT GS 10

Debido a estas características se propone en este informe que el rasgo vial LAT GS 10 no corresponde a una huella de carreta, ya que la formatización de la huella, construcción de terraplén y la mantención plana de su perfil longitudinal corresponderían a una línea férrea desmantelada. Por otro parte, la ausencia de surcos de huellas de carreta o de otro tipo de transporte, demuestran que no hubo un uso de este tipo sobre este rasgo vial (Figura N°1).

En lo que respecta a su conservación, el rasgo vial contiene una intervención de carácter antrópico que corresponde a una huella de vehículo que se ubica en los inicios del tramo, cercano a la intersección con el camino de servicio de la línea de transmisión eléctrica.

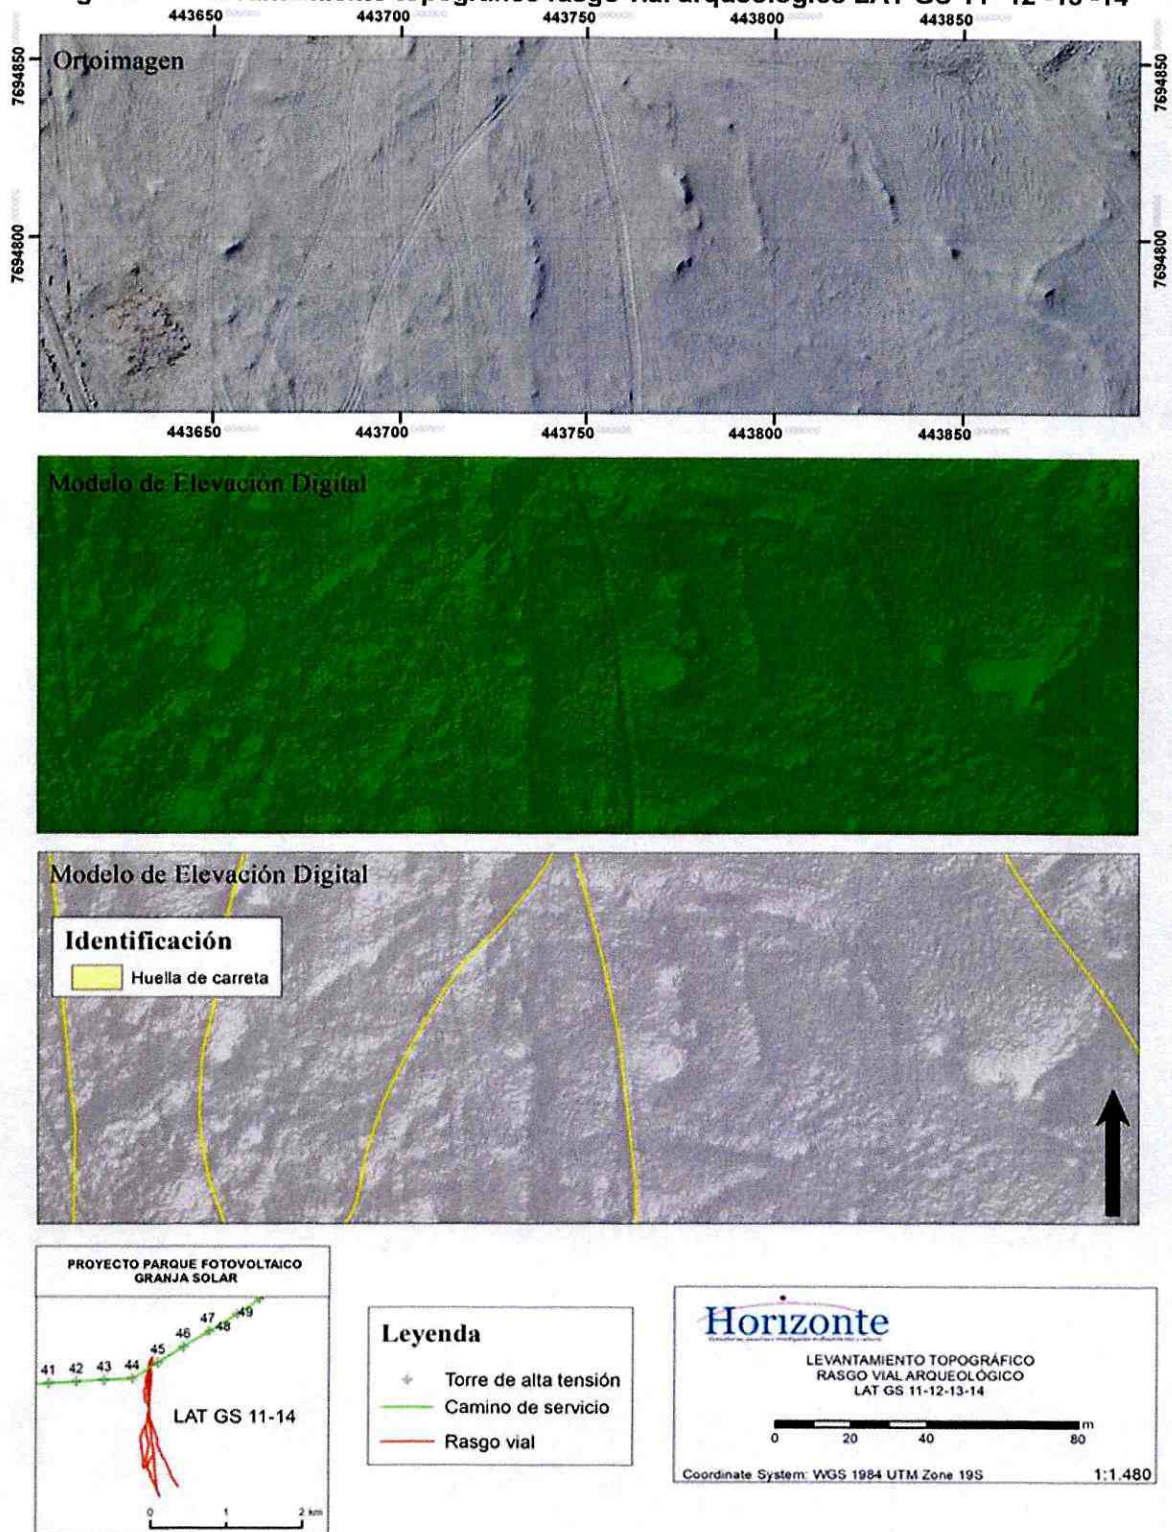
Figura N°6. Levantamiento topográfico rasgo vial arqueológico LAT GS 11- 12 -13 -14

El emplazamiento en el que se sitúan los rasgos LAT GS 11, LAT GS 12, LAT GS 13 y LAT GS 14, corresponde a una planicie que se caracteriza por un suelo arenoso, con machones salinos que generan un suelo más compacto. La morfología de estos rasgos de huellas de carretas es idéntica, caracterizada por un perfil longitudinal plano de planta serpenteante y perfil transversal surcado. Cada rasgo vial se compone de un total de 2 surcos de aproximadamente 0,5 m de ancho y de profundidad que varía entre 2 y 5 cm. La orientación de los rasgos viales LAT GS 11, LAT GS 12, LAT GS 13 y LAT GS 14 es en sentido norte-sur (Figura N°2). Estos cuatro rasgos viales, correspondientes a huellas de carreta, fueron prospectados de forma independiente en los tramos que lo permitieron, ya que en algunos sectores las huellas se intersectan y superponen, dificultando definir a qué rasgo vial corresponde. En consecuencia, se diferenciaron estos sectores como Área 01, 02 y 03, las cuales corresponden a superposiciones de estos rasgos viales.

Respecto al estado de conservación de las cuatro rutas prospectadas, estas tuvieron una alta intervención de carácter antrópico producto de las diversas huellas de vehículos que intersectan los rasgos en distintos tramos. A su vez, en varios tramos presentan bajos niveles de profundidad por las características del suelo, principalmente en lugares de chusca y arena. En las superficies salinas es donde mejor conservado se encuentran los rasgos, siendo los surcos de hasta 10 cm de profundidad y 50 cm de ancho, a diferencia de las partes de suelo blando en que la profundidad máxima tiende a ser de 2 cm.

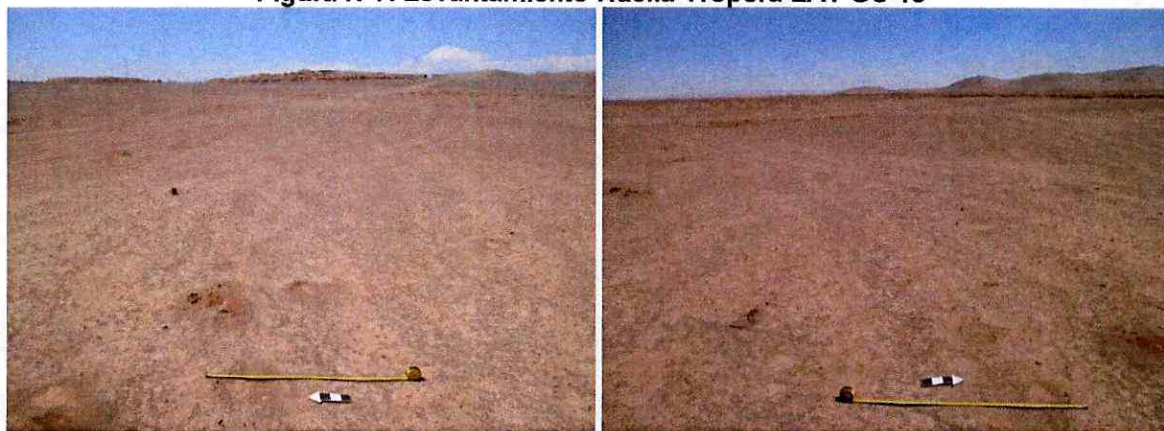
Figura N°7. Levantamiento Huella Tropera LAT GS 15

Debido a estas características se propone en que el rasgo vial LAT GS 15 corresponde a huellas troperas, identificándose 16 surcos de carretas muy poco visible y asociada a dos microbasurales al NW de la huella y del eje de la LAT. Ver figura siguiente.

Respecto al estado de conservación, es malo, considerando la baja visibilidad, y la alta intervención de carácter antrópico producto de las diversas huellas de vehículos que intersectan el rasgo en distintos tramos. A su vez, en varios tramos presentan bajos niveles de profundidad por las características del suelo, principalmente en lugares de chusca y arena. En las superficies salinas es donde mejor conservado se identifica el rasgo, sin embargo, es difícil de identificar.
