**Monitoreo Arqueológico Proyecto Parque Fotovoltaico  
Granja Solar  
Informe Mensual**

Julio Céspedes Araya  
Marzo 2019

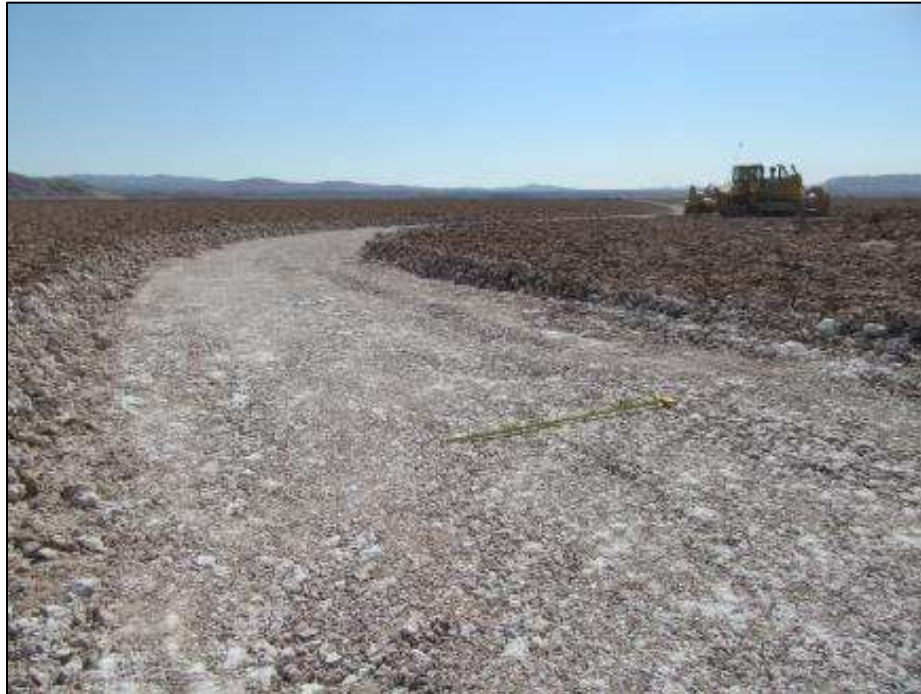
Figura 32. Desvío en camino de servicio por contexto arqueológico.

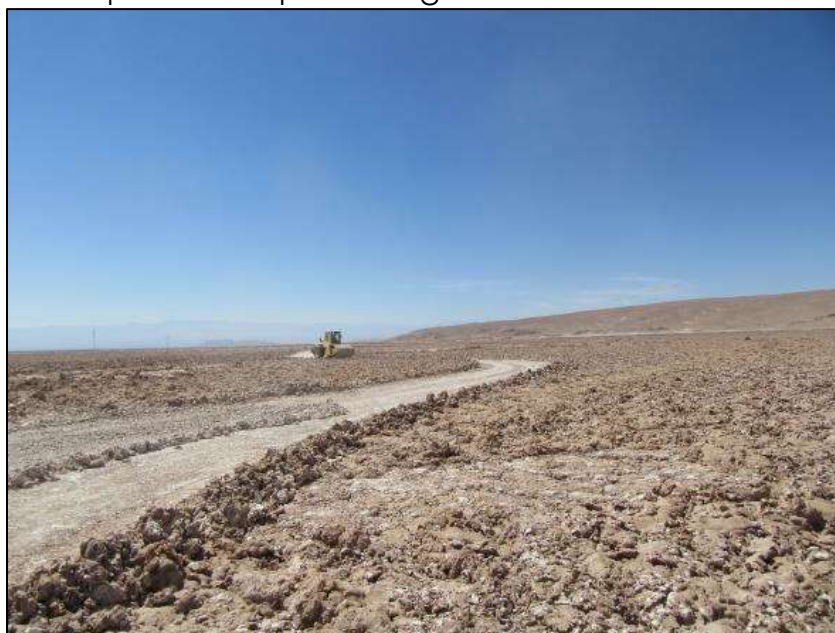
Figura 27. Rodillo compactador operando sobre desvío del camino producido por el resguardo de LAT GS31.

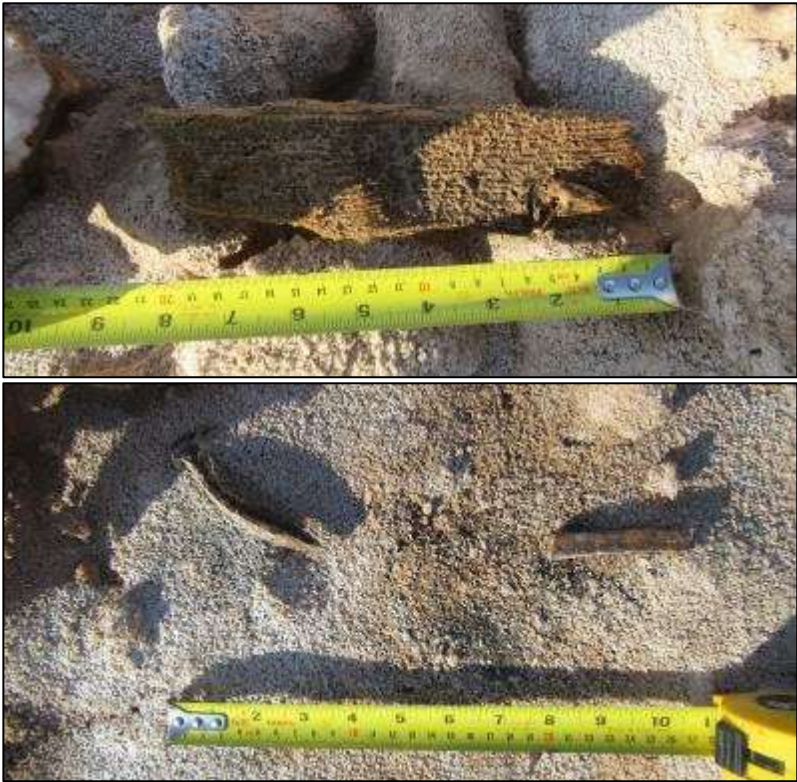
Categoría del hallazgo:	Contexto arqueológico

Registro mueble:	Fragmentos de madera Fragmentos de metal		
Registro inmueble:	Huella férrea		
Cronología:	Republicana		
Diámetro (m):	30		
Largo (cm):			
Ancho (cm):			
Cantidad:	20	Fotografía:	<b>LAT GS 31</b>

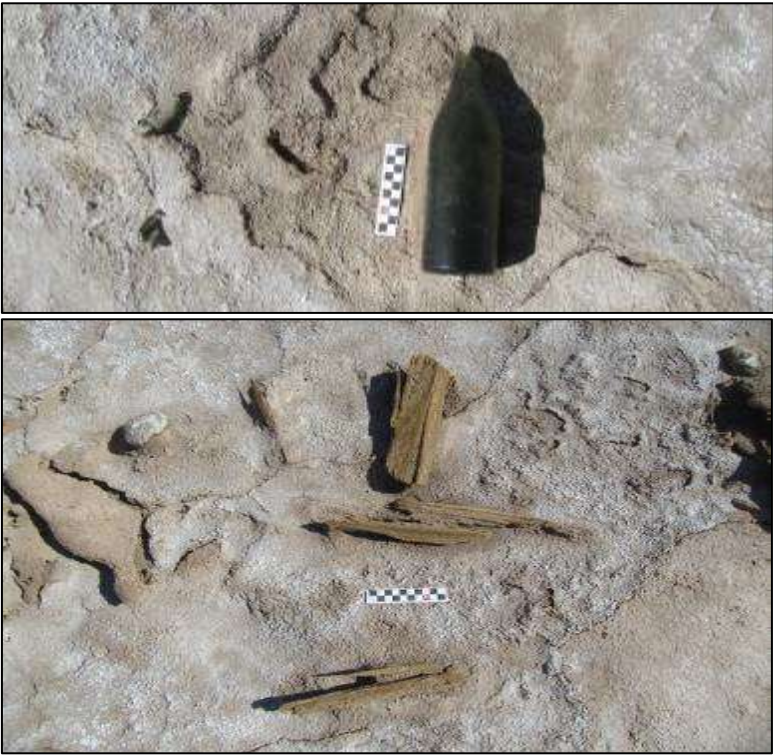
Registro <u>mueble</u> :	Fragmentos de vidrio (botella) Fragmentos de madera	
Registro <u>inmueble</u> :	Ninguno	
Cronología:	Republicana	
Diámetro (m):		
Largo (cm):	5	
Ancho (cm):	4	
Cantidad:	12	Fotografía: <b>LAT GS 33</b>

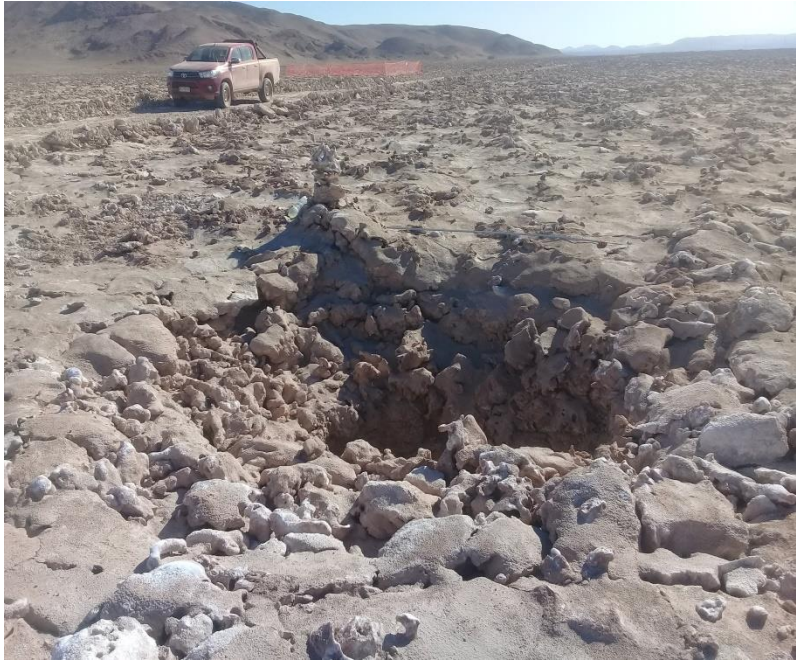
Registro mueble:	Ausente		
Registro inmueble:	Pique		
Cronología:	Indeterminada		
Diámetro (m):	5

Largo (cm):	-		
Ancho (cm):	-		
Cantidad:	1	Fotografía:	<b>LAT GS 34</b>

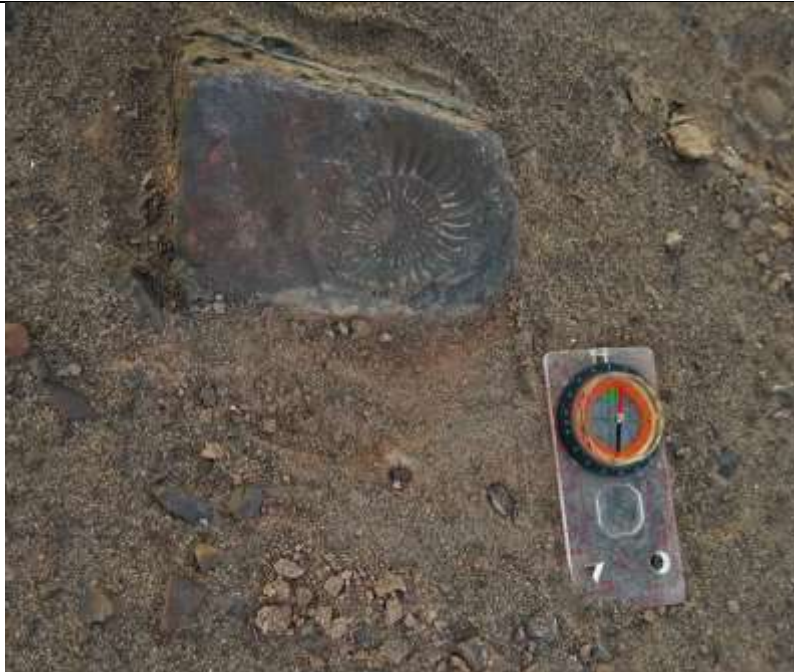
Registro mueble:	Fosil		
Registro inmueble:	Ausente		
Cronología:	Indeterminada		
Diámetro (m):	-		
Largo (cm):	15		
Ancho (cm):	20		
Cantidad:	1	Fotografía:	LAT GS 35

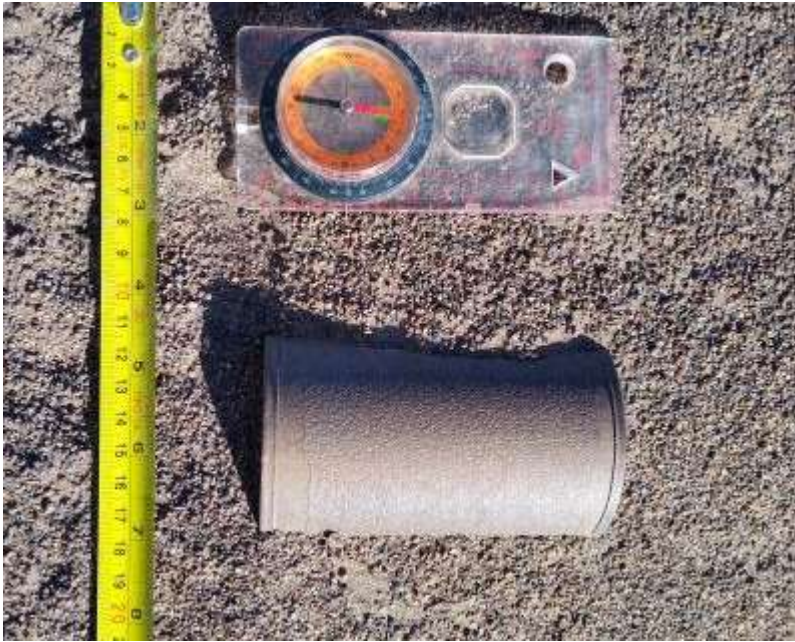
Registro <u>mueble</u> :	Metal		
Registro <u>inmueble</u> :	Ausente		
Cronología:	Histórico		
Diámetro (m):	N/A		
Largo (cm):	20		
Ancho (cm):	20		
Cantidad:	01	Código:	<b>GS 48</b>
