Ant.1: Presentación Autodenuncia Parque Fotovoltaico Granja Solar (RCA 79/2017) y Modificación Proyecto Fotovoltaico Granja Solar" (RCA 94/2018), del 05 de febrero de 2020  
Ant. 2: Resolución Exenta D.S.C N°391 SMA, del 28 de febrero de 2020 Requiere de Información Complementaria previo a proveer Autodenuncia  
Mat.: Respuestas a Requerimiento de Información Complementaria previo a proveer Autodenuncia Resolución Exenta D.S.C N°391 del 28 de febrero de 2020

**Respuesta Requerimientos de Información Complementaria**

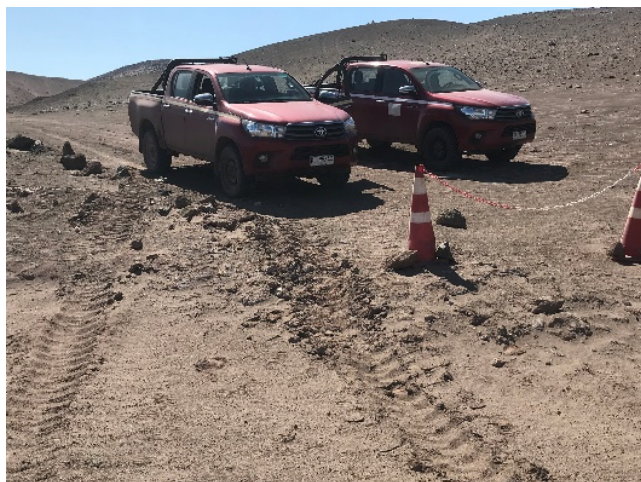
Figura 1: Huellas vehiculares en prohibición de paso en acceso. Sector torre 44 (B4)  
Fotografía de fecha 5 de marzo de 2020.

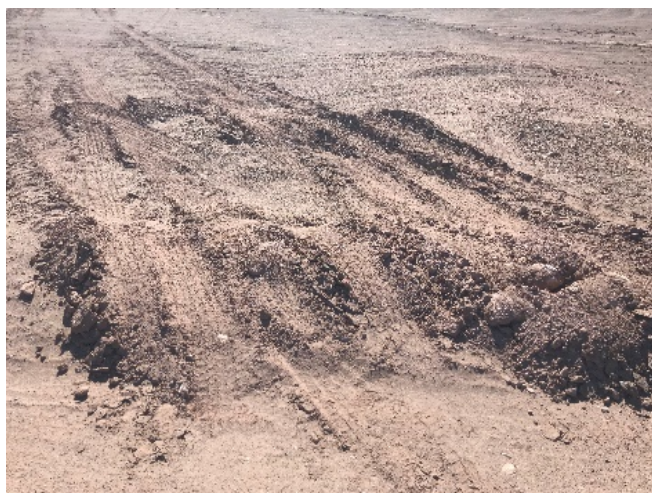
Parte de Pretil afectado en torre 44 (B5)  
Fotografía de fecha 5 de marzo de 2020.

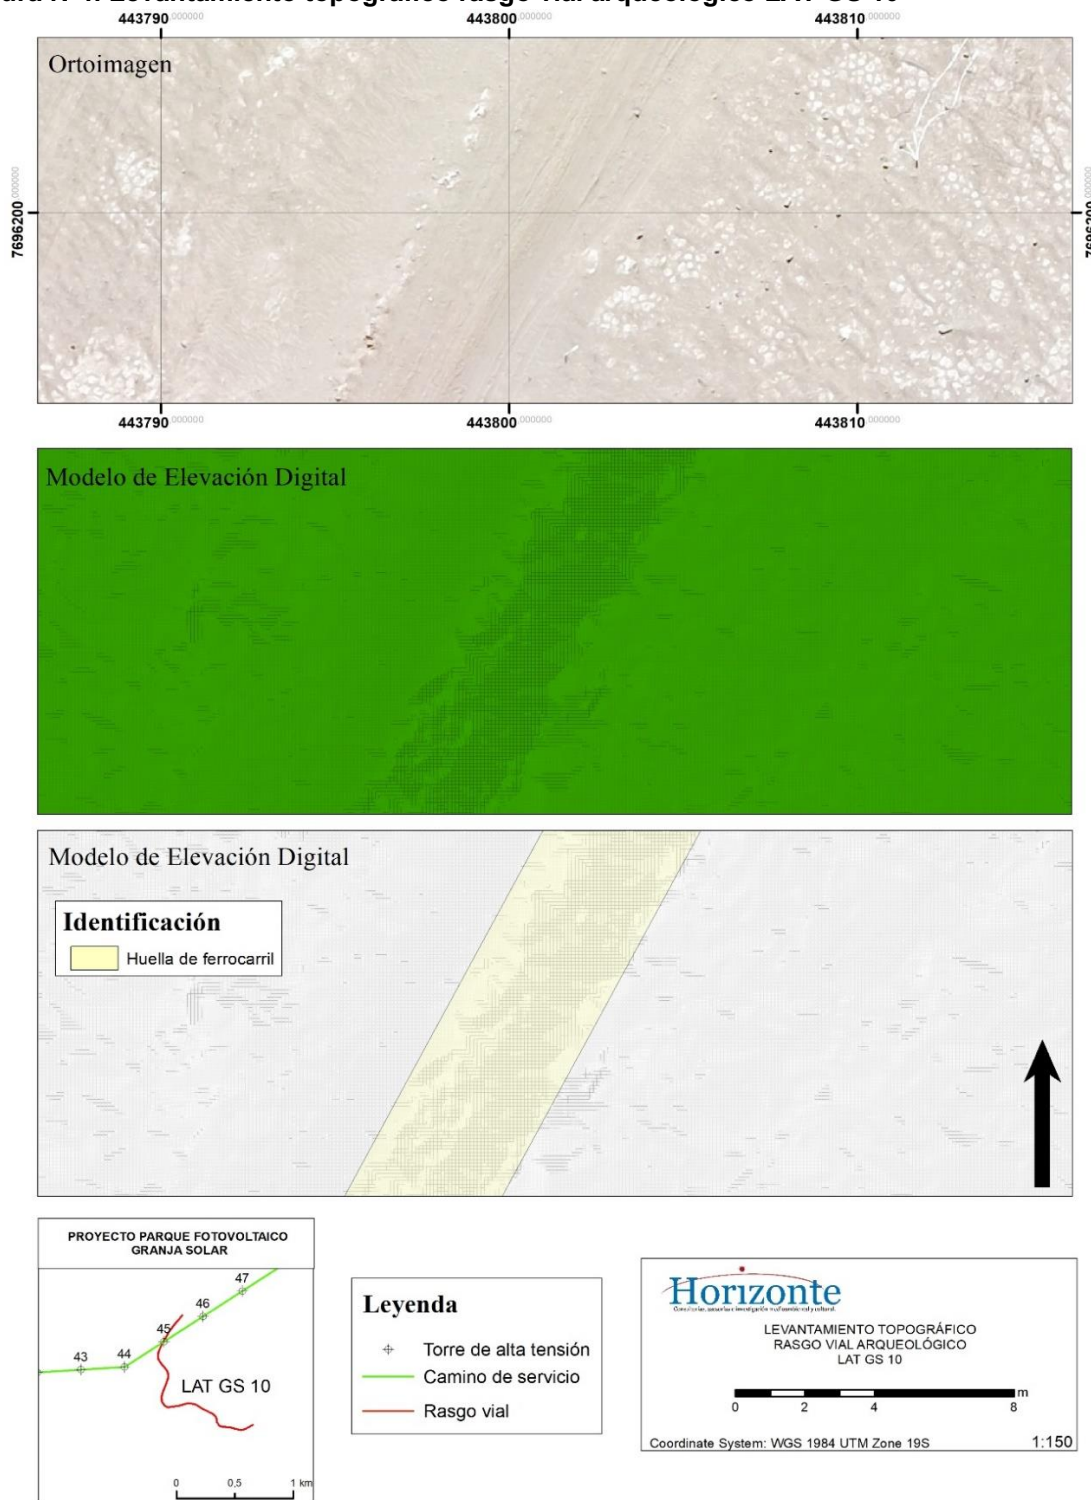
**Figura N°1. Levantamiento topográfico rasgo vial arqueológico LAT GS 10**

Debido a estas características se propone en este informe que el rasgo vial LAT GS 10 no corresponde a una huella de carreta, ya que la formatización de la huella, construcción de terraplén y la mantención plana de su perfil longitudinal corresponderían a una línea férrea desmantelada. Por otro parte, la ausencia de surcos de huellas de carreta o de otro tipo de transporte, demuestran que no hubo un uso de este tipo sobre este rasgo vial (Figura N°1).

En este rasgo se registró un total de 18 elementos arqueológicos, los cuales presentan diferencias de dispersión y concentración. La ausencia de durmientes y rieles podrían evidenciar un desmantelamiento de la vía, quedando únicamente el terraplén. En sus costados y superficie se registraron elementos de cronología histórica, entre los que destacan botellas de vidrio, herramientas de metal, fragmentos de cables, pernos y latas oxidadas. Es importante mencionar que la dispersión de estos materiales, desde el eje del terraplén, se encuentra acotada a los bordes próximos o sobre su superficie, siendo pocos los elementos que se encuentran alejados de sus orillas.

En lo que respecta a su conservación, el rasgo vial contiene una intervención de carácter antrópico que corresponde a una huella de vehículo que se ubica en los inicios del tramo, cercano a la intersección con el camino de servicio de la línea de transmisión eléctrica.

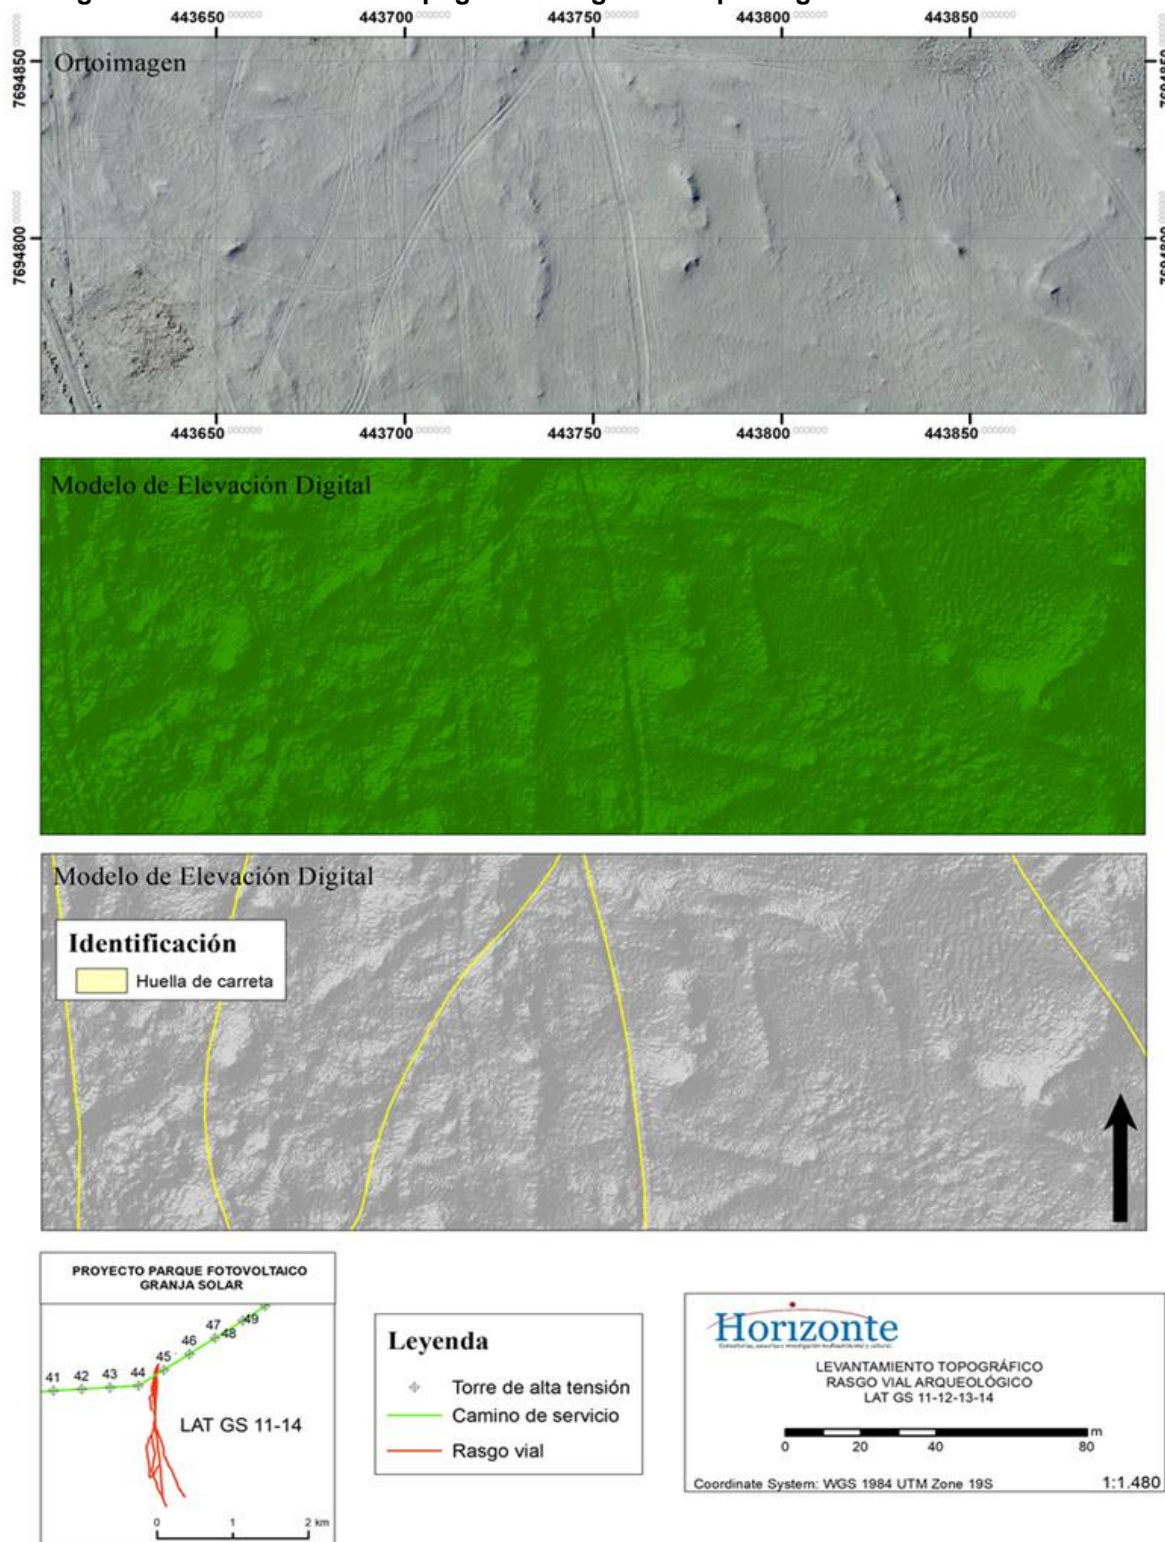
**Figura N°2. Levantamiento topográfico rasgo vial arqueológico LAT GS 11- 12 -13 -14**

El emplazamiento en el que se sitúan los rasgos LAT GS 11, LAT GS 12, LAT GS 13 y LAT GS 14, corresponde a una planicie que se caracteriza por un suelo arenoso, con machones salinos que generan un suelo más compacto. La morfología de estos rasgos de huellas de carretas es idéntica, caracterizada por un perfil longitudinal plano de planta serpenteante y perfil transversal surcado. Cada rasgo vial se compone de un total de 2 surcos de aproximadamente 0,5 m de ancho y de profundidad que varía entre 2 y 5 cm. La orientación de los rasgos viales LAT GS 11, LAT GS 12, LAT GS 13 y LAT GS 14 es en sentido norte-sur (Figura N°2). Estos cuatro rasgos viales, correspondientes a huellas de carreta, fueron prospectados de forma independiente en los tramos que lo permitieron, ya que en algunos sectores las huellas se intersectan y superponen, dificultando definir a qué rasgo vial corresponde. En consecuencia, se diferenciaron estos sectores como Área 01, 02 y 03, las cuales corresponden a superposiciones de estos rasgos viales.

Considerando los tramos independientes y las áreas de superposición de las huellas, se registró un total de 48 elementos arqueológicos. Entre estos destacan las botellas de vidrio, herraduras, pernos de metal, cables de metal, latas oxidadas, entre otros. Estos materiales se encuentran asociados cronológicamente a las salitreras. Estos materiales deben estar directamente relacionados al transporte de bienes y mercancías. Cada una de estas huellas pudo originarse debido al alto tránsito de animales desde y hacia la salitrera.

Respecto al estado de conservación de las cuatro rutas prospectadas, estas tuvieron una alta intervención de carácter antrópico producto de las diversas huellas de vehículos que intersectan los rasgos en distintos tramos. A su vez, en varios tramos presentan bajos niveles de profundidad por las características del suelo, principalmente en lugares de chusca y arena. En las superficies salinas es donde mejor conservado se encuentran los rasgos, siendo los surcos de hasta 10 cm de profundidad y 50 cm de ancho, a diferencia de las partes de suelo blando en que la profundidad máxima tiende a ser de 2 cm.

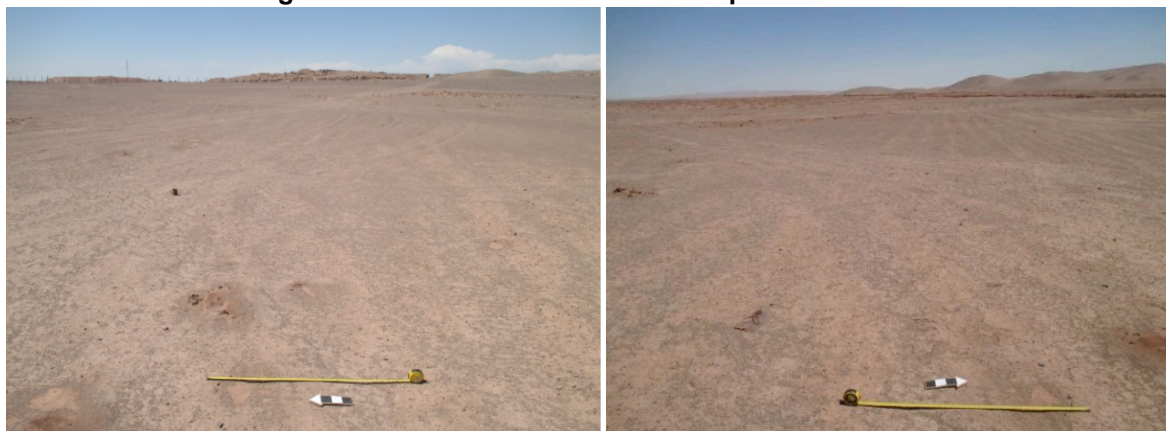
**Figura N°3. Levantamiento Huella Tropera LAT GS 15**

Debido a estas características se propone en que el rasgo vial LAT GS 15 corresponde a huellas troperas, identificándose 16 surcos de carretas muy poco visible y asociada a dos microbasurales al NW de la huella y del eje de la LAT. Ver figura siguiente.

Se identifican materiales referidos a Metal, Vidrio y Textil, destacando cuerpos de botellas fragmentadas, sacos semienterrados, alambres, láminas de metal y latas de conserva. Estos materiales se encuentran asociados cronológicamente a las salitreras. Estos materiales deben estar directamente relacionados al transporte de bienes y mercancías. Cada una de estas huellas pudo originarse debido al alto tránsito de carretas y animales desde y hacia la salitrera.

Respecto al estado de conservación, es malo, considerando la baja visibilidad, y la alta intervención de carácter antrópico producto de las diversas huellas de vehículos que intersectan el rasgo en distintos tramos. A su vez, en varios tramos presentan bajos niveles de profundidad por las características del suelo, principalmente en lugares de chusca y arena. En las superficies salinas es donde mejor conservado se identifica el rasgo, sin embargo, es difícil de identificar.
