5.3.9.4. Análisis Químico

5.3.10. Punto C10

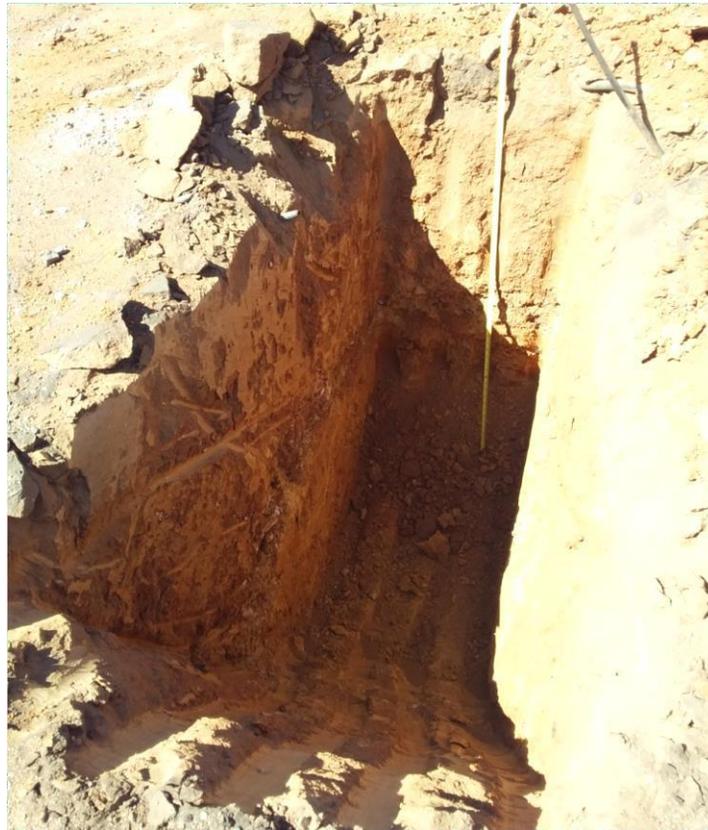
Fotografía 21. Detalle de Calicata C9.

El punto C9 está localizado a 25 metros de la entrada al Galpón N° 1, en un terreno destinado y definido para uso Industrial, con una clase de suelo VI. Este punto posee superación de toda la normativa de suelo considerada. Los resultados obtenidos de concentración de plomo se deben a que este sector posee un alto tránsito de maquinaria y camiones con el material a utilizar en la Fundición.

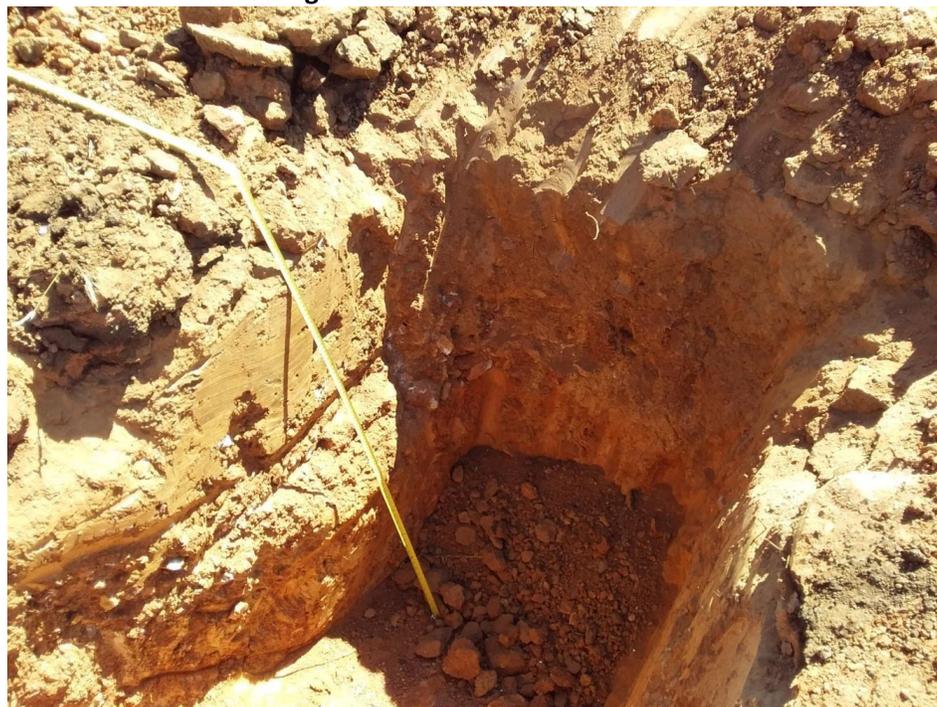
Profundidad (cm)	Descripción
A 0 – 32	Color en húmedo pardo oscuro (7.5YR 5/2). Estructura en pequeños conglomerados con textura franco arcillo limosa, plástico, adhesivo en húmedo; pedregosidad mínima. Poca presencia de raíces, actividad biológica escasa. Límite inferior definido.
B 32 – 70	Color en húmedo pardo oscuro (7.5YR 4/3). Estructura granular. Baja pedregosidad, plástico, adhesivo en húmedo. Textura arcilla limosa. Escasa presencia de raicillas, sin actividad biológica. Límite inferior gradual y poco definido. Gran resistencia a la excavación.
BC 70 – 90	Color en húmedo pardo (7.5YR 4/4). Estructura en bloques subangulares débiles, franco, presencia de pedregosidad de diverso tamaño, adhesivo y plástico. Ausencia de raicillas y materia orgánica. Formas de transición más evidente, con gran resistencia a la excavación.

Fotografía 23. Detalle de Calicata C10.

Tal como se puede observar en la tabla anterior, existe una superación de la norma canadiense para suelo agrícola en los Horizontes A y B. Este punto se encuentra ubicado a menos de 100 metros de la entrada del galpón N°1, en donde, las características edafológicas del terreno demuestran que corresponde a una clase de suelo VI, cuyo principal uso es de carácter forestal, debido a su alta pendiente, baja pluviometría y textura

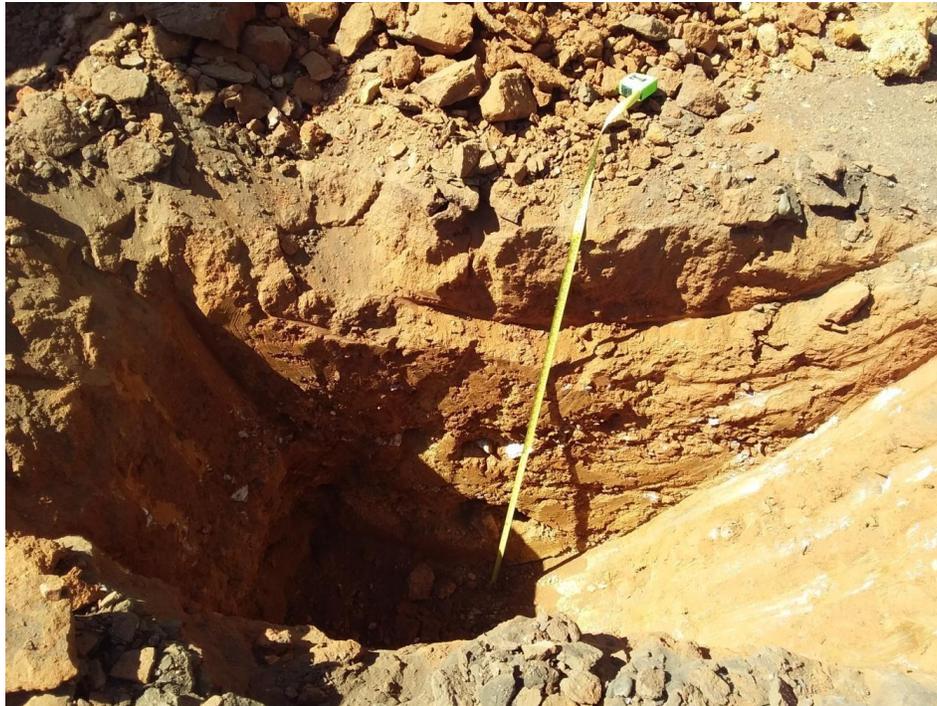
Profundidad (cm)	Descripción
A 0 – 35	Color en húmedo pardo oscuro (7.5YR 5/3). Estructura en pequeños conglomerados con textura arcillosa, plástico, adhesivo en húmedo; Nula presencia de raíces, sin actividad biológica. Límite inferior muy definido.
B 35 – 67	Color en húmedo pardo oscuro (7.5YR 4/4). Estructura granular. Mínima pedregosidad, plástico, adhesivo en húmedo. Textura franca arcillosa. Sin presencia de raicillas, sin actividad biológica. Límite inferior poco definido, con gran resistencia a la excavación.
BC 67 – 95	Color en húmedo pardo (7.5YR 4/3). Estructura en bloques subangulares, franco, presencia de pedregosidad de pequeño tamaño, adhesivo y plástico. Ausencia de raicillas y materia orgánica. Formas de transición mejor definidas.

Fotografía 25. Detalle de Calicata C11.

El punto C11 se encuentra en la entrada al Galpón N°1 de la Fundición Alcones, en donde el flujo de camiones con material y el traslado de este mismo es alto. A nivel superficial, el valor obtenido en el análisis de laboratorio es elevado, debido al tránsito y depósito del material a fundir. Además, debido a este gran flujo de maquinaria, el material se va compactando en el lugar, por ende existen niveles elevados en los horizontes inferiores.

Por otro lado, este punto corresponde a un punto evaluado por la Superintendencia de Medio Ambiente (Punto "Suelo Salida Galpón - Entrada Galpón 1"), en el cual se realizó un muestreo y medición de concentración de plomo en el suelo. El resultado de esta medición indicó que la concentración superficial de Plomo era de 53.266 mg/Kg, 2 veces superior al valor obtenido en el análisis realizado por Algoritmos SpA.

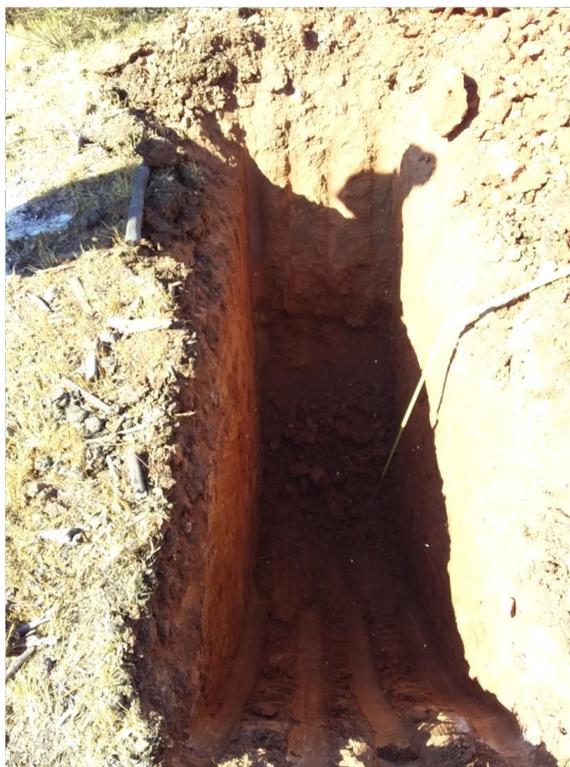
Fotografía 27. Detalle de Calicata C12.

En los resultados obtenidos para el Punto C12, se puede observar que cumple con la normativa en las normas internacionales de Holanda, Estados Unidos, México y en la normativa Industrial para Canadá, mientras que no cumple la normativa agrícola de este último en 2 de sus horizontes. Esta calicata se encuentra ubicada en las cercanías a un bosque de pino radiata, el cual posee una clase de suelo VI, con un subtipo de uso Forestal. Debido a sus características edafológicas, drenaje pobre, baja pluviometría, entre otros, este terreno no posee las características adecuadas para un suelo de tipo arable, utilizado para cultivos o agricultura.

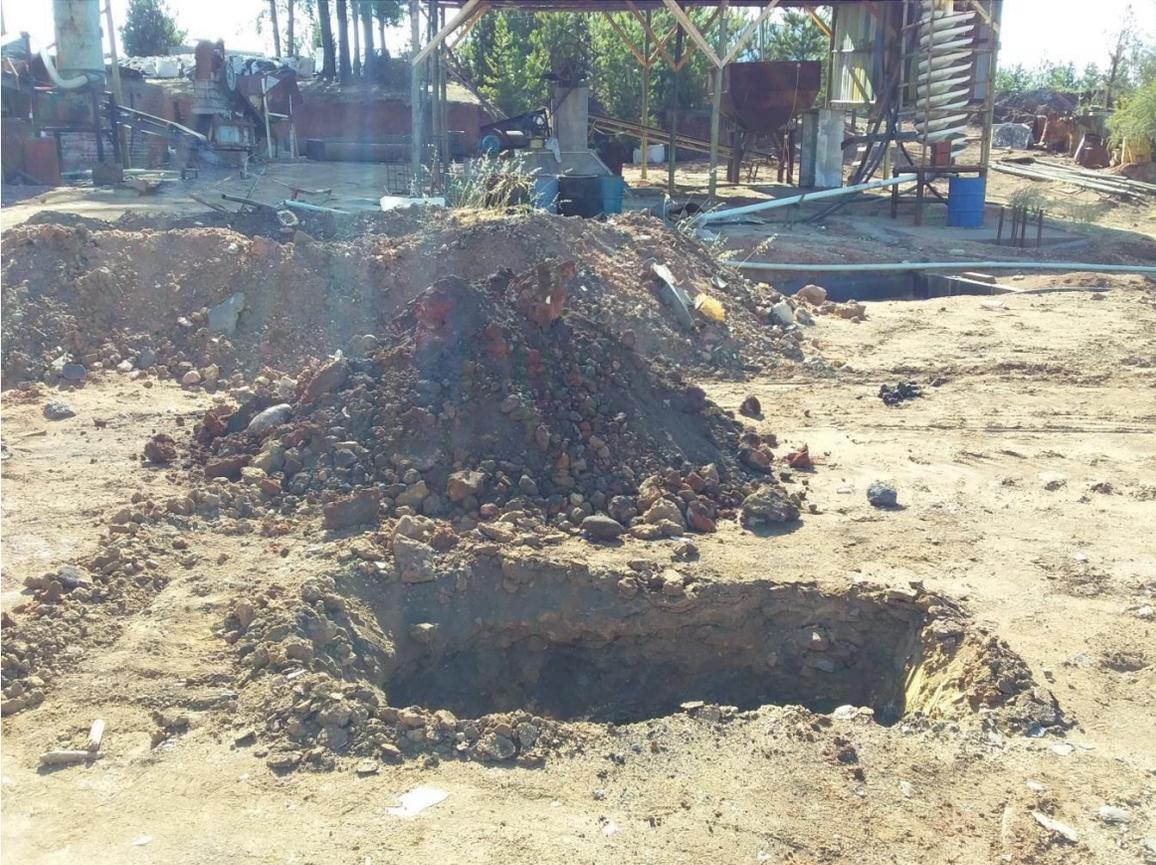
Terreno de relleno, generado exclusivamente para la contención de material de residuo producto de la fundición. No posee ningún uso o destino más que el industrial.

Fotografía 28. Entorno calicata 13

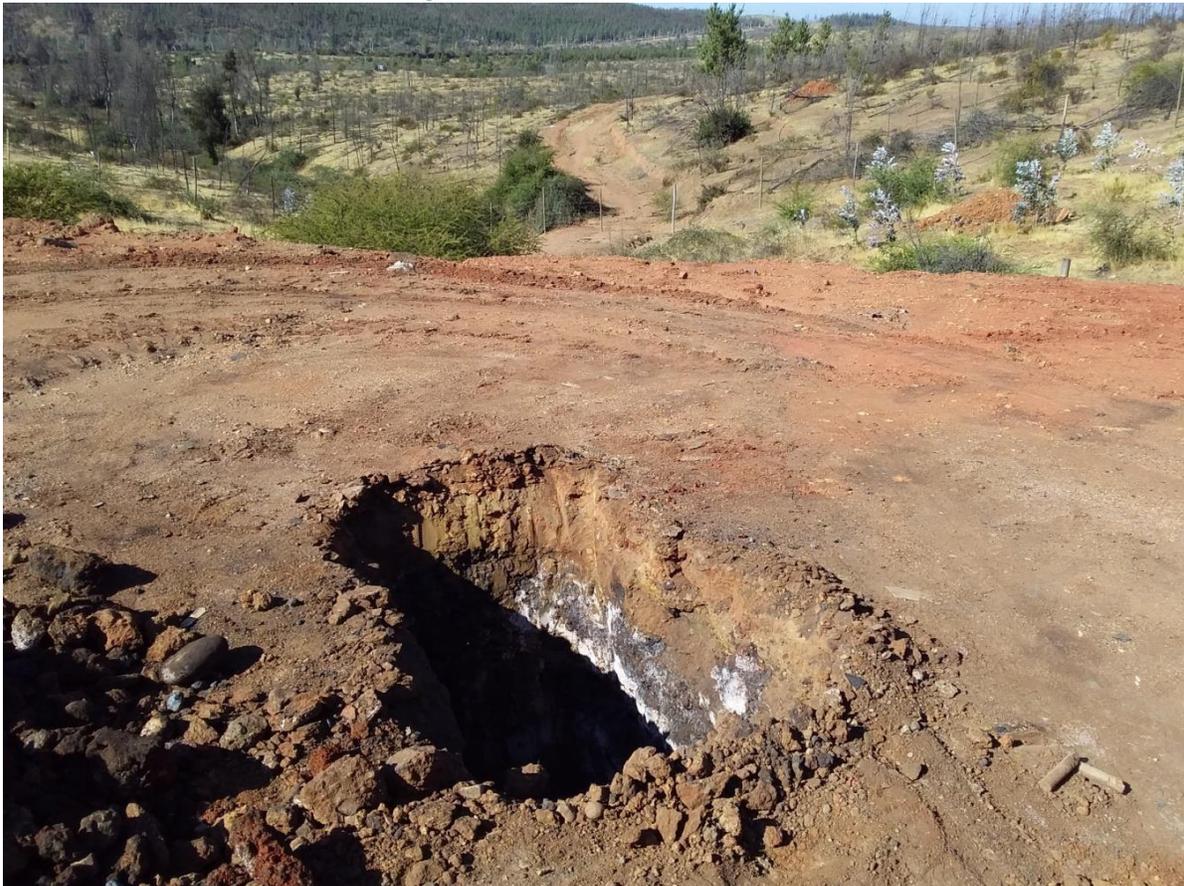
Esta calicata se realiza sobre un terreno compuesto por material de relleno, y se destinaba a acumulación de elementos de la fundición. Se aprecian claramente coloraciones anormales. No se observan raíces ni actividad biológica.

Profundidad (cm)	Descripción
A 0 – 15	Color en húmedo pardo oscuro (7.5YR 4/3). Estructura en pequeños conglomerados con textura franco arcillosa, plástico, adhesivo en húmedo; sin pedregosidad. Nula presencia de raíces, sin actividad biológica. Límite inferior definido.
B 15 – 45	Color en húmedo pardo oscuro (7.5YR 4/6). Estructura granular. Mayor pedregosidad de pequeño tamaño, plástico, adhesivo en húmedo. Textura franca arcillosa. Sin raicillas, sin actividad biológica. Límite inferior definido.
BC 45 – 90	Color en húmedo pardo (7.5YR 5/3). Estructura en bloques subangulares débiles, franco, presencia de pedregosidad de diverso tamaño, adhesivo y plástico. Ausencia de raicillas y materia orgánica. Formas de transición poco definida, coloraciones negras, blaquecinas y grisáceas no naturales.

Fotografía 29. Detalle de Calicata 13.

La calicata C13 se realizó en el terreno ubicado detrás del Galpón N°2, en donde se encuentra material de relleno, compuesto por elementos mismos de la Fundición Alcones, por lo que resulta en los niveles de plomo observados en la Tabla 35, por ende, no es considerado como Recurso Natural Suelo. Este punto se encuentra ubicado dentro del polígono con cambio de uso de suelo a Industrial.

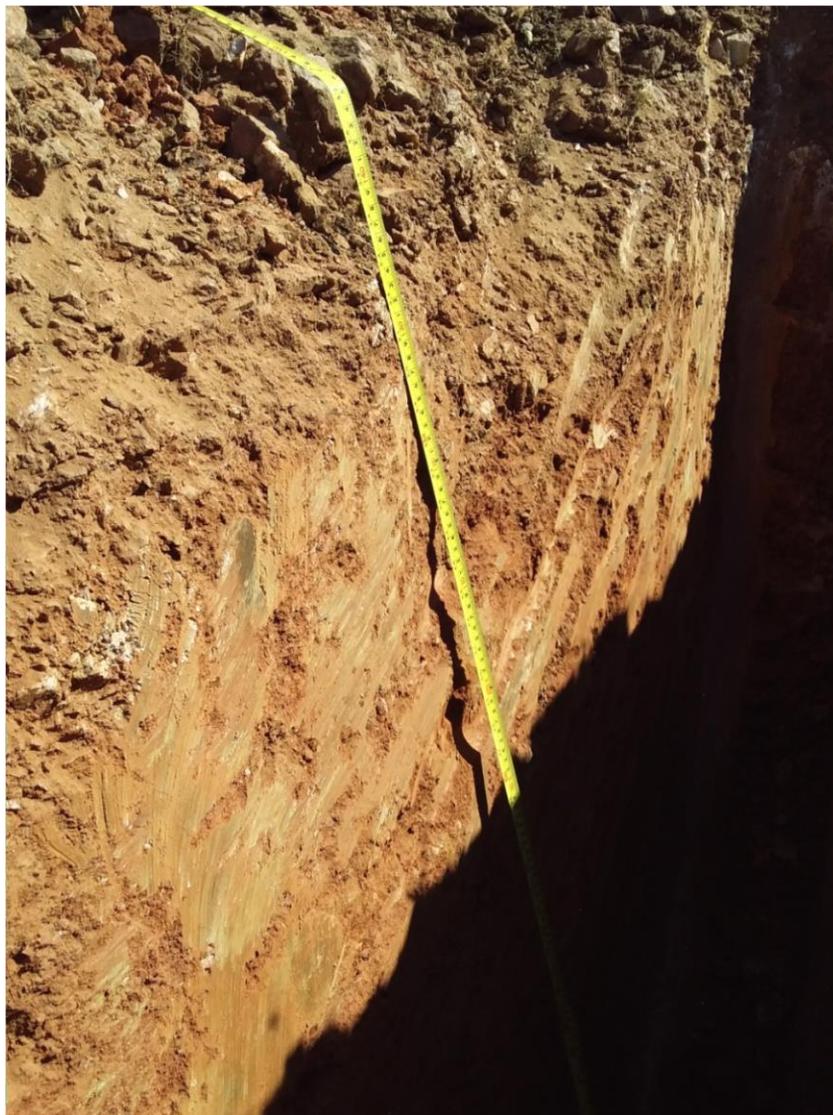
Fotografía 31. Detalle de Calicata C14.

La calicata C14 se encuentra ubicada en el sector Este del Galpón N°3, este sector se caracteriza por poseer una Clase de uso de suelo VI, esto debido a que corresponde a un terreno con mal drenaje y baja pluviometría. Tal como se indica en el análisis edafológico, el uso de suelo actual que posee corresponde a un Uso Forestal, por lo que no existe superación a la normativa internacional.

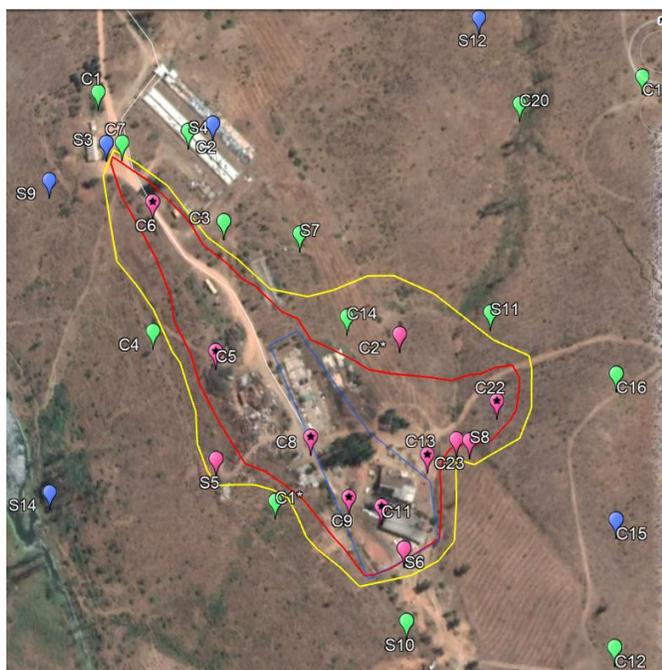
Valores Guía Normativa Internacional Uso de Suelo Industrial	Valores criterio mg/kg	Superficie (ha)
Holanda	530	5,0
EEUU	1200	3,1

Figura 4. Estimación de superficies afectadas por plomo.
