DOCUMENTO QUE DA RESPUESTA A LA SOLICITUD DE INFORMACIÓN DE LA  
SUPERINTENDENCIA DEL MEDIO AMBIENTE

“REQUIERE INFORMACIÓN QUE INDICA E INSTRUYE LA FORMA Y EL MODO  
DE LA PRESENTACIÓN DE LOS ANTECEDENTES SOLICITADOS A LA EMPRESA  
ELÉCTRICA PORTEZUELO SPA”

Con fecha 20 de febrero de 2020 la Superintendencia del Medio Ambiente (SMA) ha solicitado a la empresa Eléctrica Portezuelo por el Proyecto Hidroeléctrico Los Hierros II, la cual ha sido notificada con fecha 26 de febrero del mismo año, información relacionada a la fase de construcción del mismo, la cual se presenta en el siguiente informe.

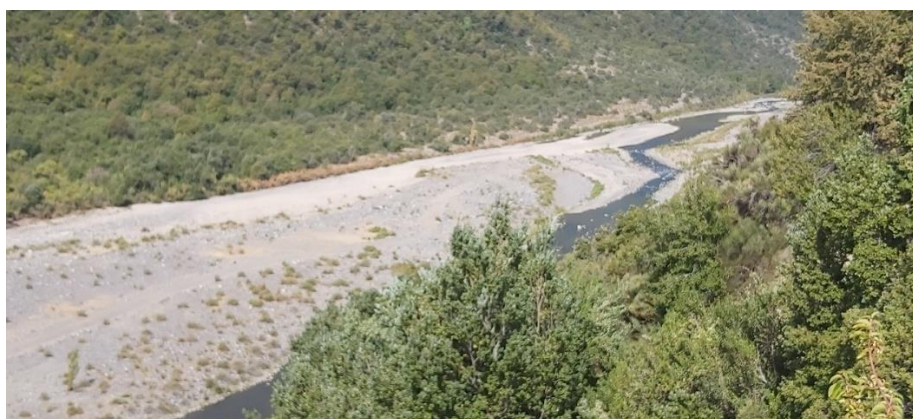
De acuerdo a lo solicitado por la SMA, el titular presenta una tabla con las coordenadas de ubicación donde estaban los badenes y fotografías del río Melado donde se puede observar que ya no se encuentra intervenido por las 17 obras de cruce tipo badén ya que se han desinstalado y retirado todos los tubos instalados en el lecho de río asociadas a la fase de construcción.

**Figura 2-1. Río Melado sin intervención de badenes**

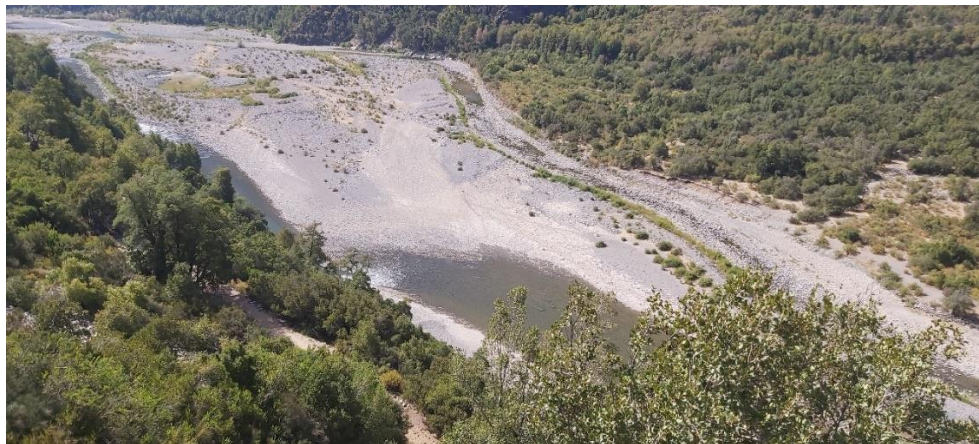
**Figura 2-2. Río Melado sin intervención de badenes**

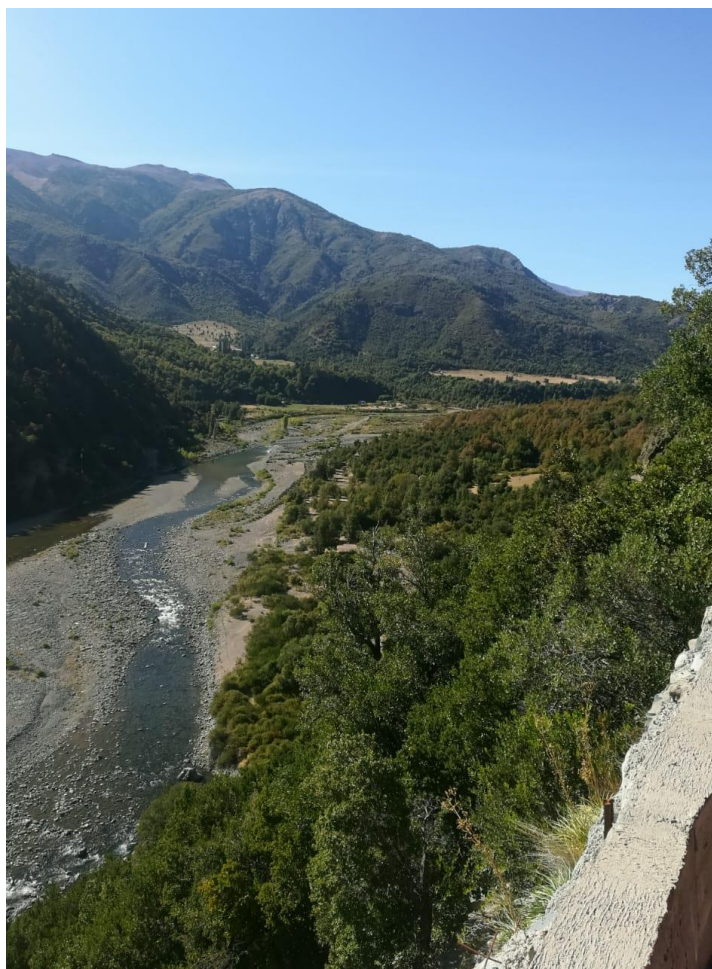
**Figura 2-3. Río Melado sin intervención de badenes**

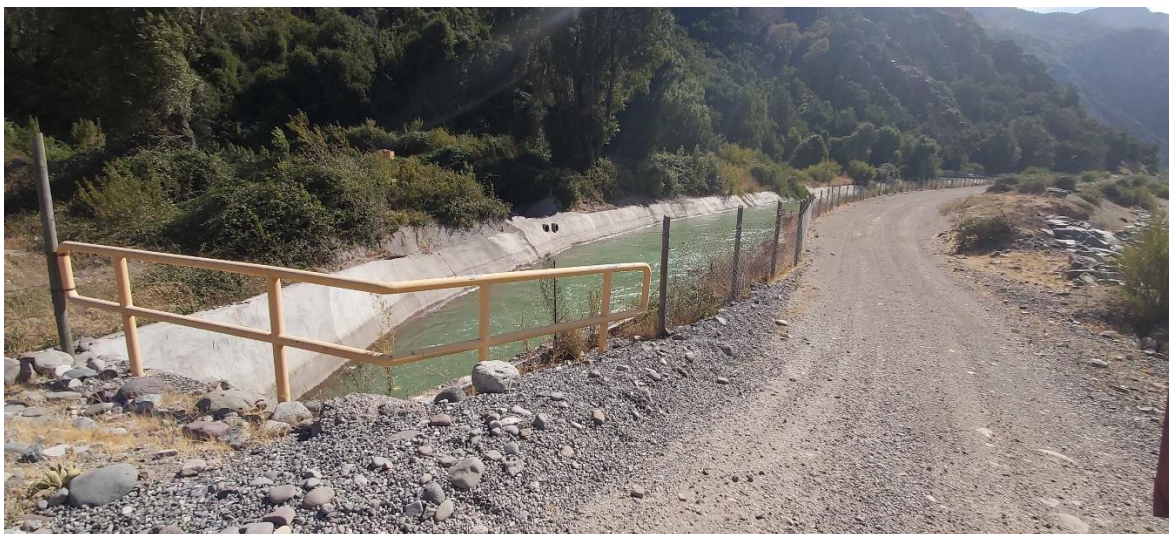
**Figura 2-4. Estado actual del cerco perimetral**

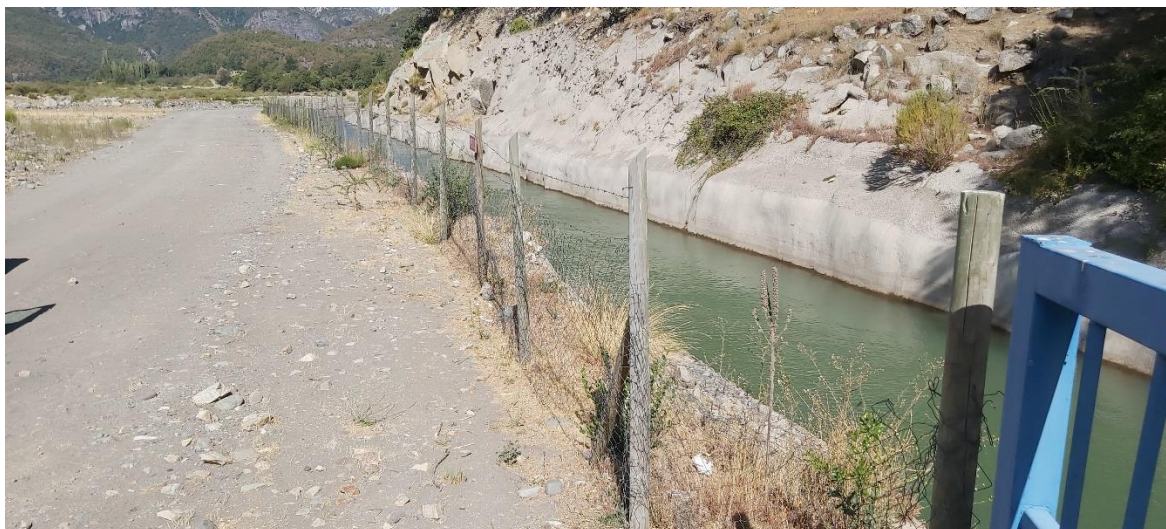
**Figura 2-5. Estado actual del cerco perimetral**

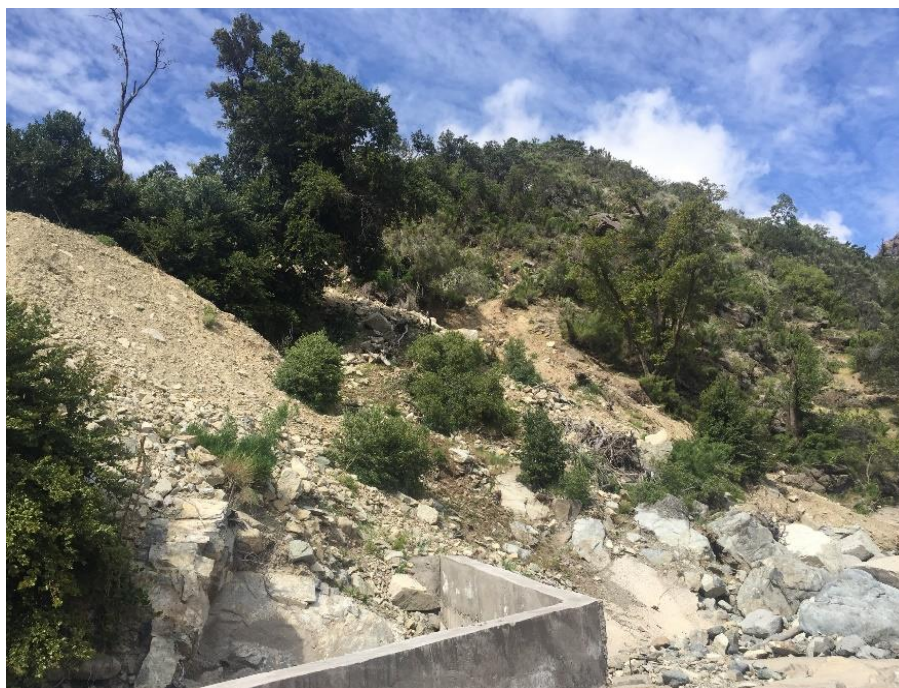
En la visita se observó que los taludes se encontraban relativamente estables, y que de todas maneras se tomaron algunas medidas de estabilización como aplicación de shotcrete e instalación de malla de acuerdo a diseño de proyecto.

**Figura 2-7. Estado de los taludes durante la fase de construcción (Quebrada Blanca)**

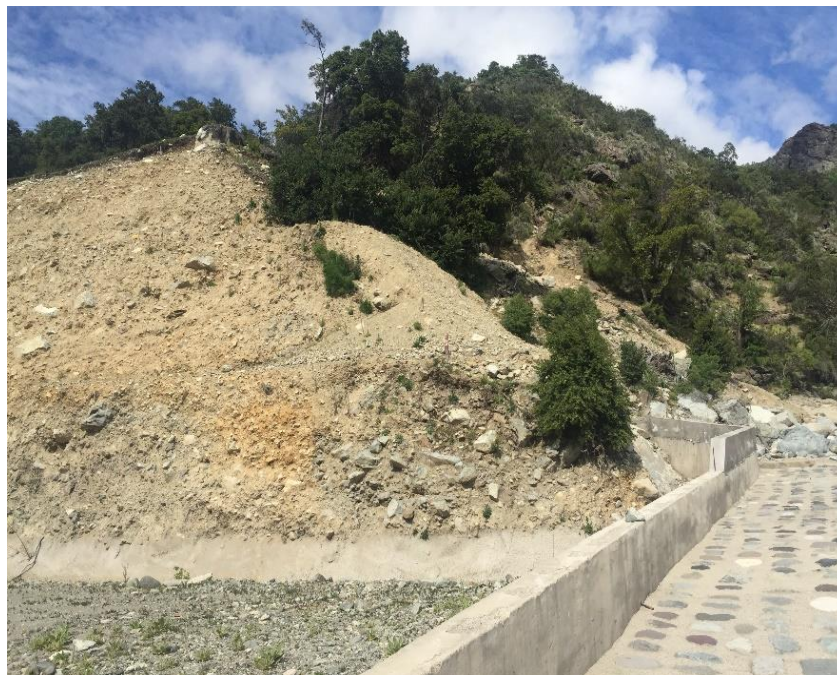
**Figura 2-8. Estado de los taludes durante la fase de construcción (Cruce de quebrada N° 4)**

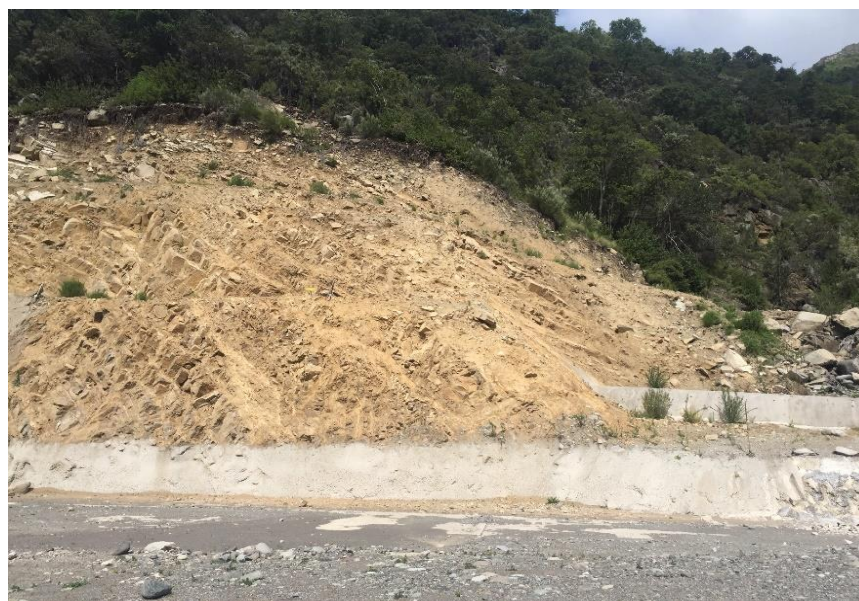
**Figura 2-9. Estado de los taludes durante la fase de construcción (Cruce de quebrada N° 4)**

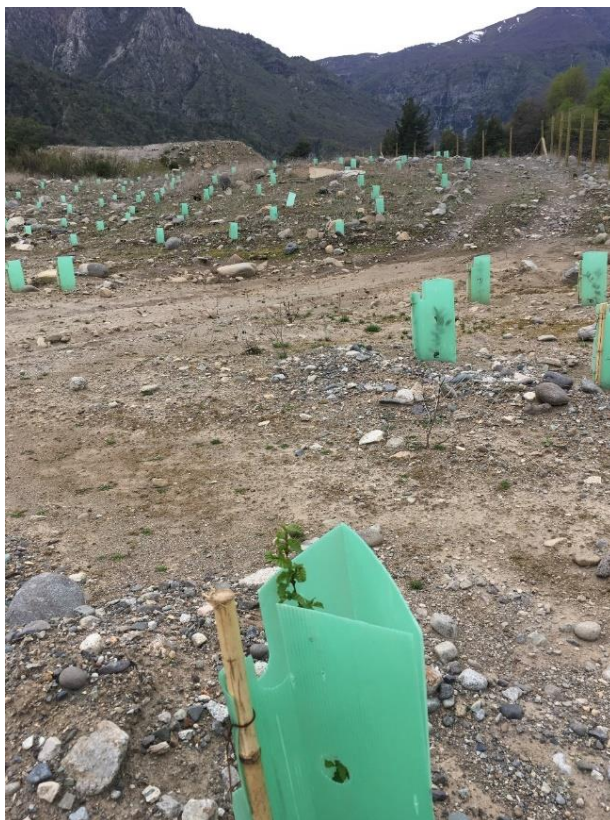
**Figura 2-10. Plantación asociada a la revegetación del área de botadero**

Por otra parte, el titular realizó una revegetación del área de botadero

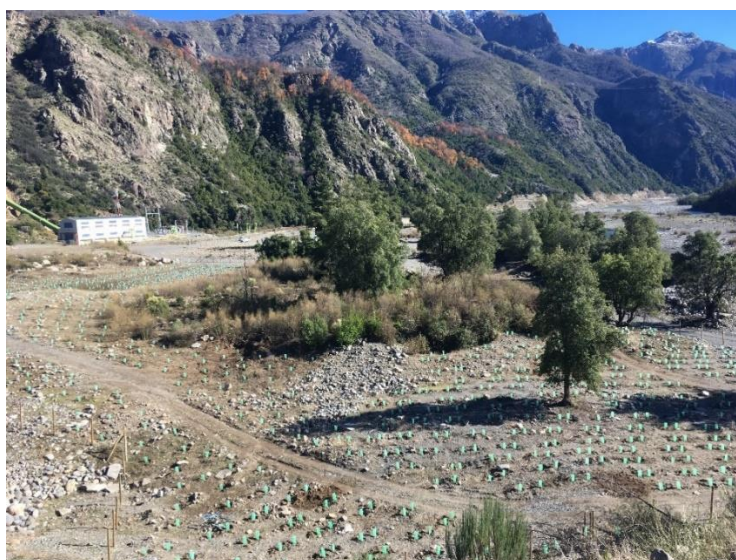
**Figura 2-11. Densidad vegetal en área de botadero**

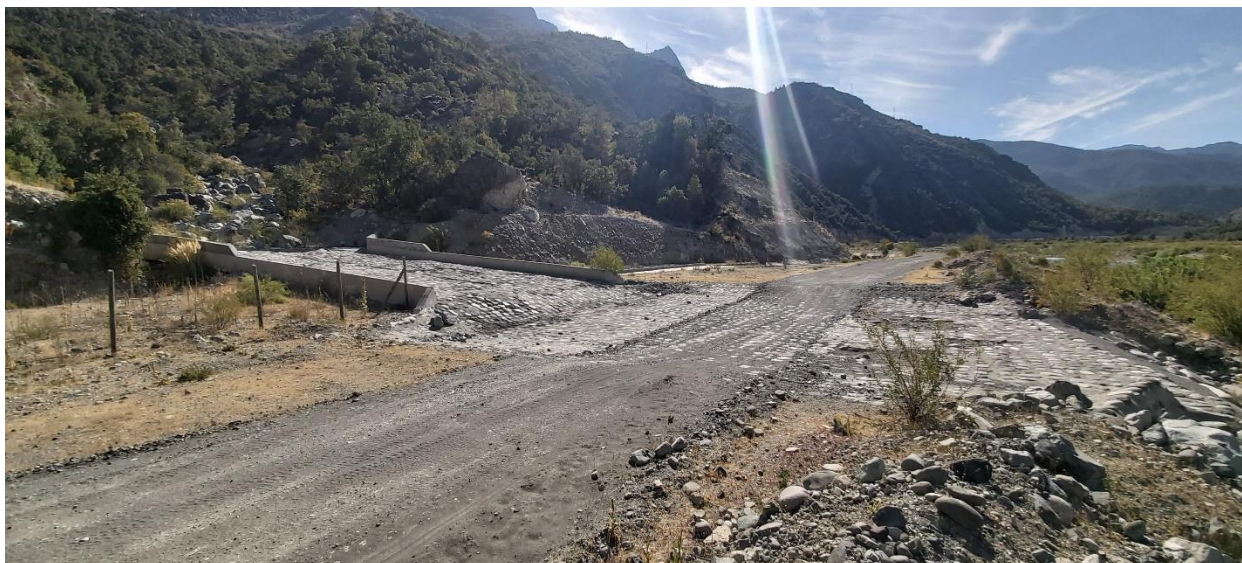
**Figura 2-12. Estado actual cajón de arena cruce de quebradas**

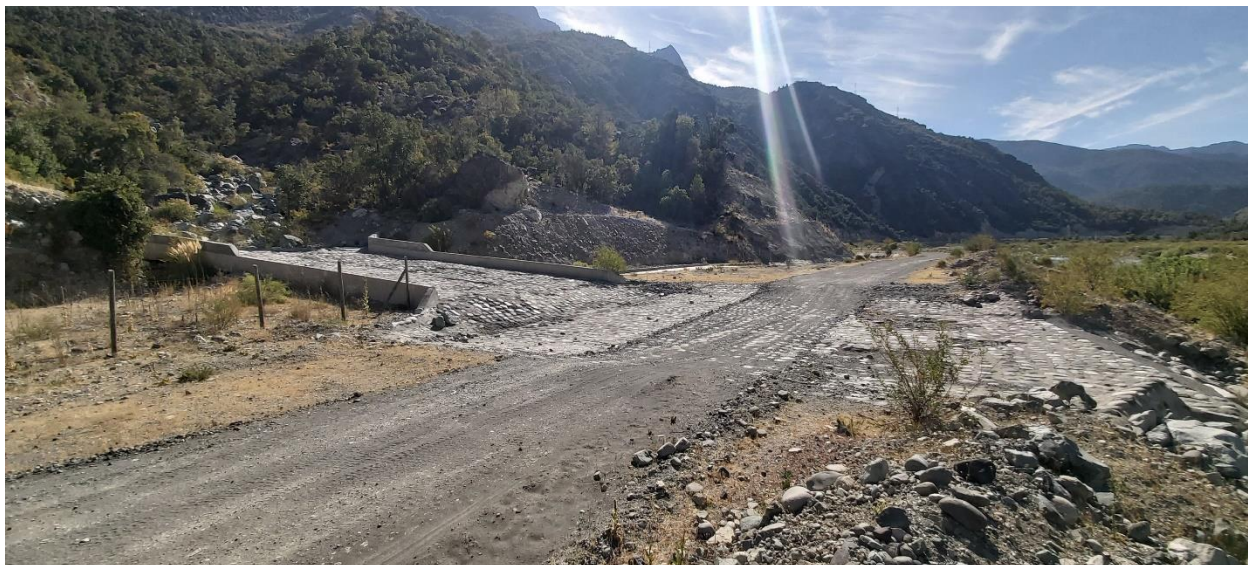
**Figura 2-13 Estado actual cajón de arena cruce de quebradas**

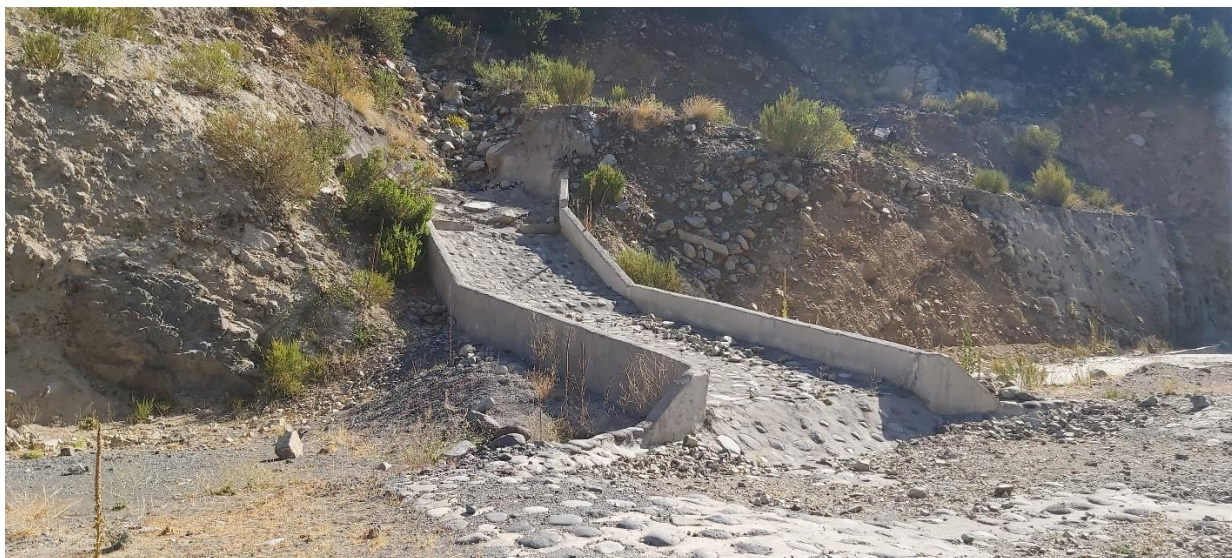
**Figura 2-14 Estado actual cajón de arena cruce de quebradas**
