Anexo N° 1

**Informe Fotográfico de los puntos muestreados por la
Superintendencia del Medio Ambiente según “Informe Técnico de
Fiscalización Ambiental” DFZ-2019-982-VI-SRCA**

DICIEMBRE 2019

ANDACOLLO DE INVERSIONES LTDA.

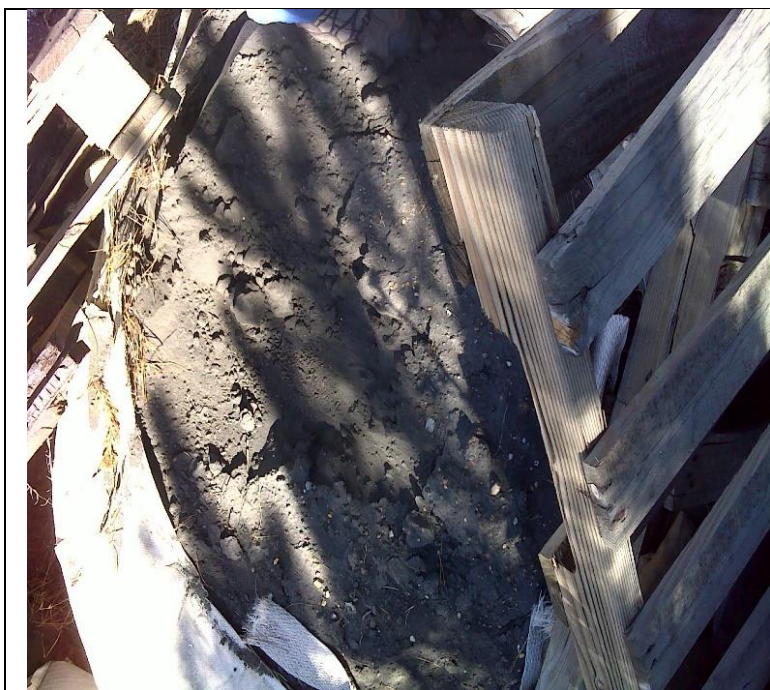
- A) Coordenada Punto N°1 del informe SMA. Coordenadas del punto SMA N 6189044 – E 245300. Fotos sector de acumulación de chatarra. La muestra se debió tomar desde un maxi sacos ya que estos maxi sacos no permiten acceder al suelo

Punto de la coordenada

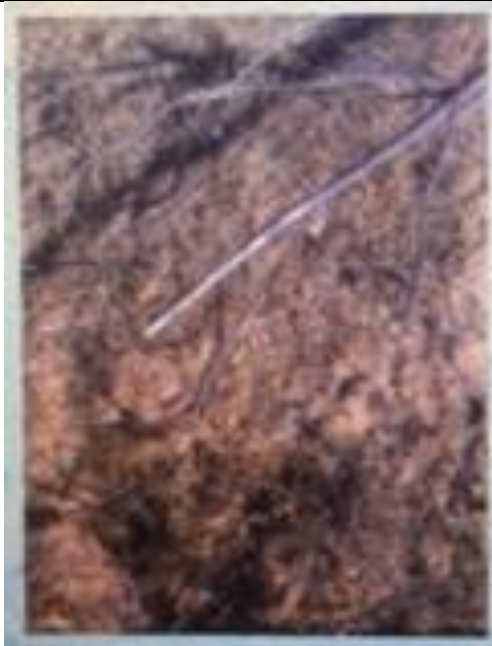
- B) Coordenada Punto N°27 del informe SMA. Coordenadas del punto SMA N 6189402 – E 245380. Fotos sector de bosque con daño por incendio forestal. La muestra se debió tomar del suelo

Foto del punto de la coordenada

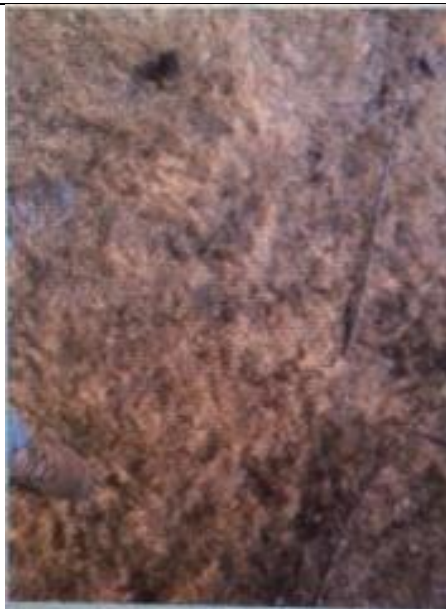
- C) Coordenada Punto N°28 del informe SMA. Coordenadas del punto SMA N 6189192 – E 245385. Fotos sector de bosque con daño por incendio forestal. La muestra se debió tomar del suelo

Foto del punto de la coordenada

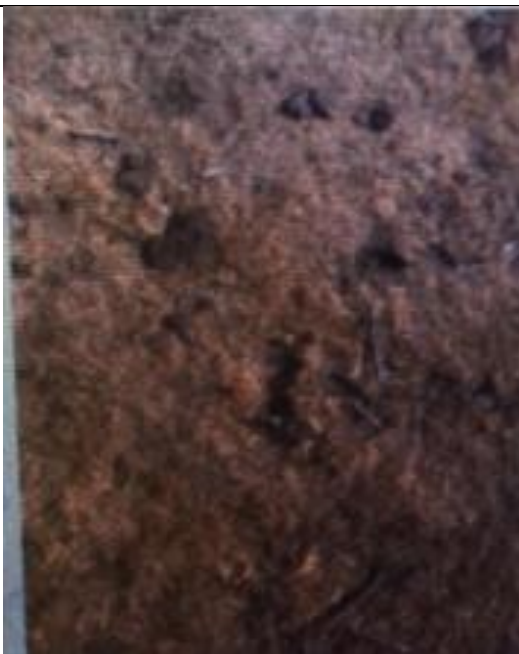
- D) Coordenada Punto N°29 del informe SMA. Coordenadas del punto SMA N 6189192 – E 245351. Fotos sector de bosque con daño por incendio forestal. La muestra se debió tomar del suelo.

Foto del punto de la coordenada

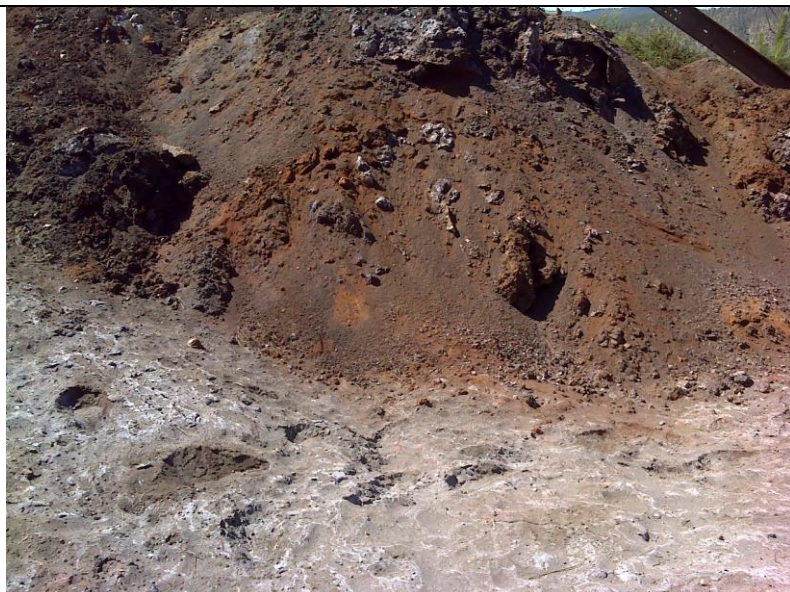
- E) Coordenada Punto N° 30 del informe SMA. Coordenadas del punto SMA N 6189074 – E 245431. Fotos sector de disposición de escoria. La muestra se debió tomar directamente de la escoria. El suelo está cubierto por la escoria

Foto del punto de la coordenada

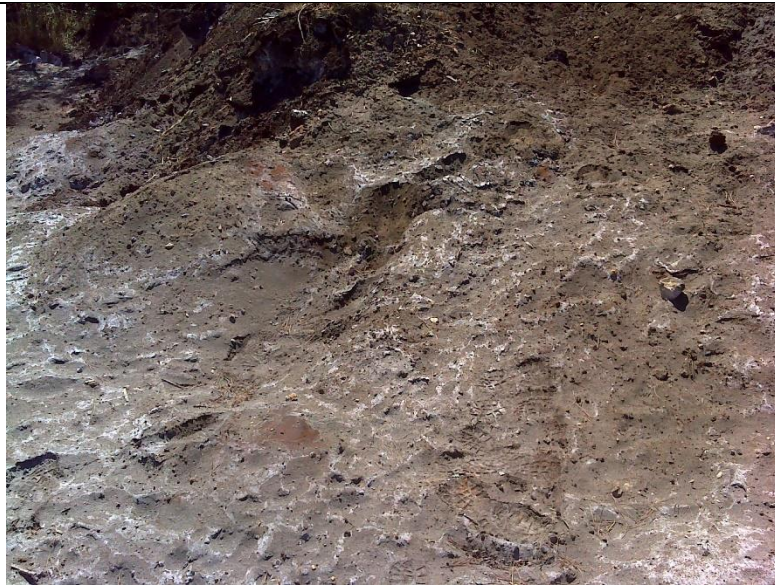
- F) Coordenada Punto N° 31 del informe SMA. Coordenadas del punto SMA N 6189099 – E 245355. Fotos sector de disposición de escoria. La muestra se debió tomar directamente de la escoria. El suelo está cubierto por escoria

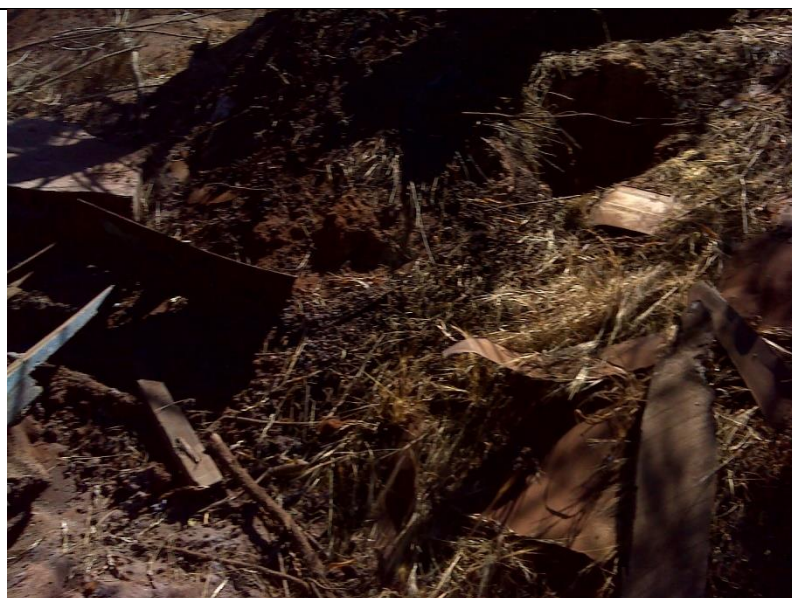
G) Coordenada Punto N° 32 del informe SMA. Coordenadas del punto SMA N 6189080 – E 245360. Fotos sector de disposición de escoria y chatarras. La muestra se debió tomar directamente de la base de un arbusto. El suelo está cubierto por la escoria y chatarras

Foto del sector de la coordenada

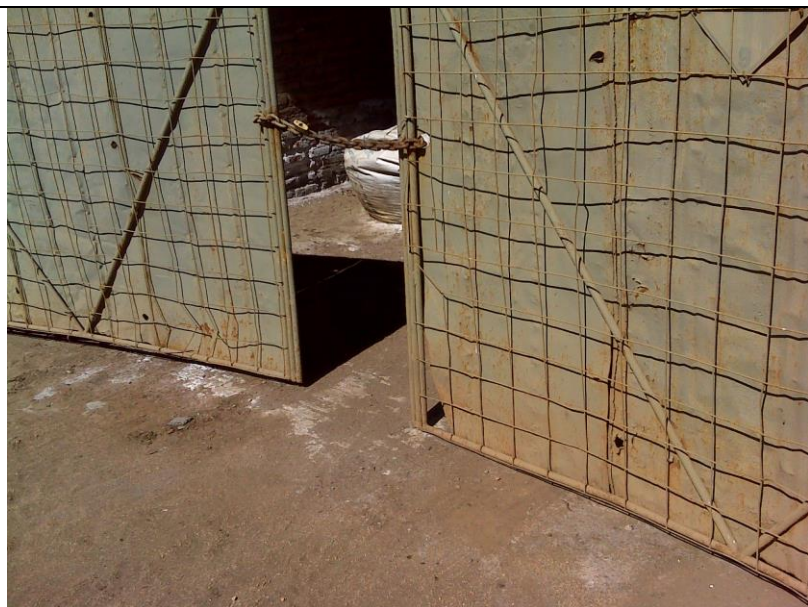
- H) Coordenada Punto N° 33 de informe SMA. Coordenadas del punto SMA N 6189021 – E 245353. Fotos sector de acceso a portón del galpón n°1 interior sector planta. La muestra se debió tomar directamente del terreno o piso de acceso al galpón.

Foto del punto de la coordenada

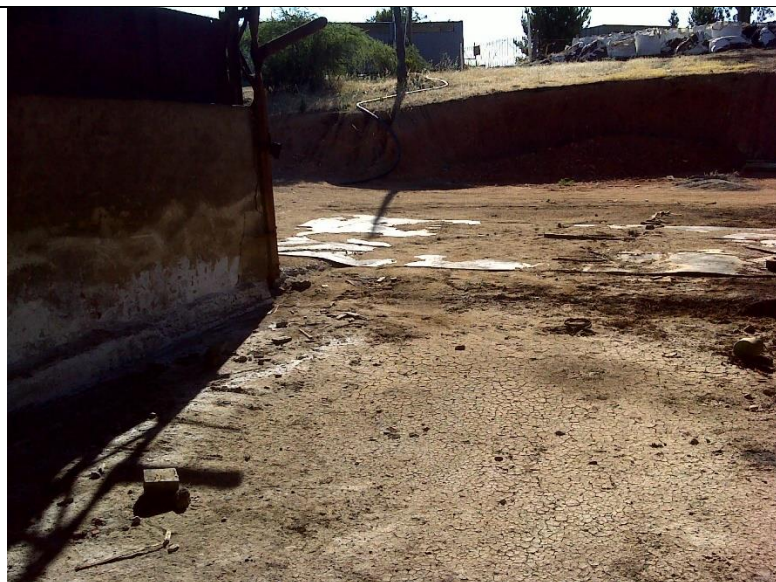
- I) Coordenada Punto N° 34 de informe SMA. Coordenadas del punto SMA N 6189977– E 245368. Fotos sector de plataforma costado Galpón N°1. La muestra se debió tomar directamente del terreno de la plataforma a metros del acceso al galpón N°1.

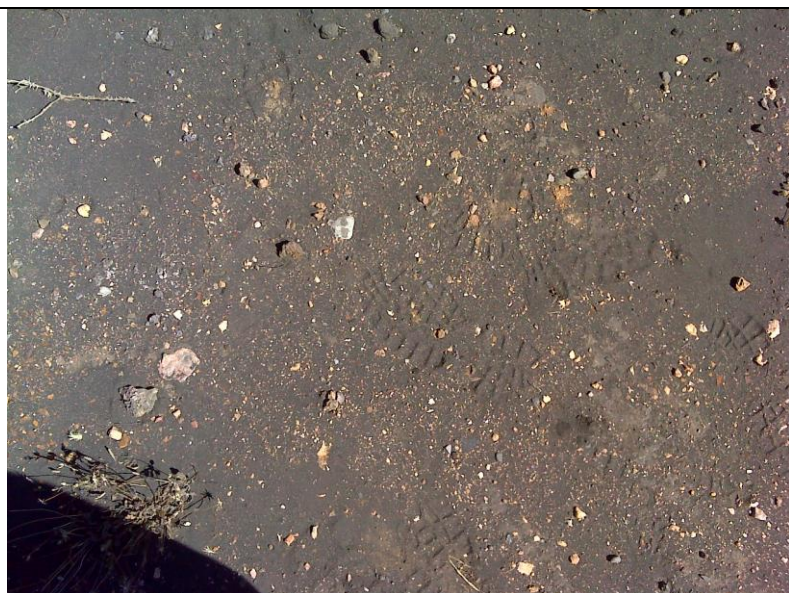
- J) Coordenada Punto N° 35 de informe SMA. Coordenadas del punto SMA N 6189105 – E 245236. Fotos sector de acumulación de chatarra e insumos mineros. Específicamente tierra de descarte de moldeo. La muestra se debió tomar directamente de las arenas dispuestas.

Foto del punto de la coordenada

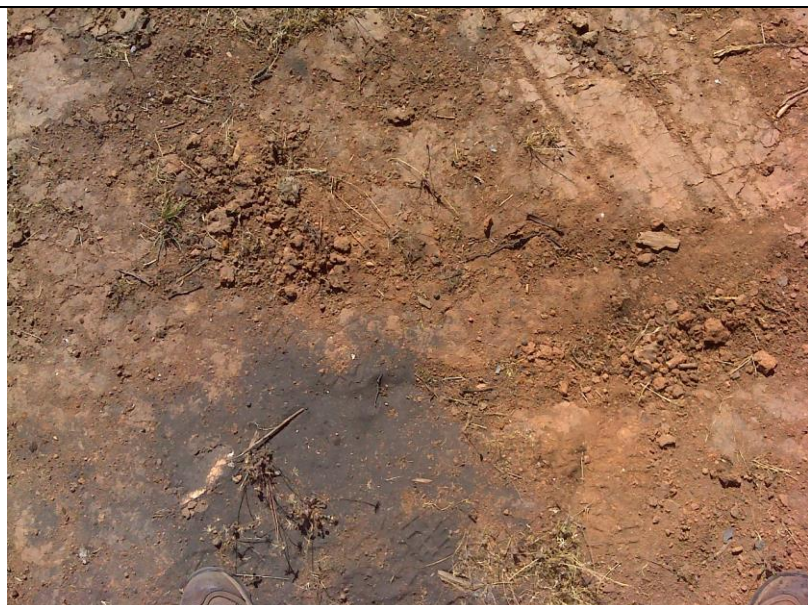
- K) Coordenada Punto N° 36 de informe SMA. Coordenadas del punto SMA N 6189106– E 245244. Fotos sector de acumulación de chatarra e insumos mineros. La muestra se debió tomar directamente del suelo al costado del montículo de arenas de moldeo.

Foto del punto de la coordenada

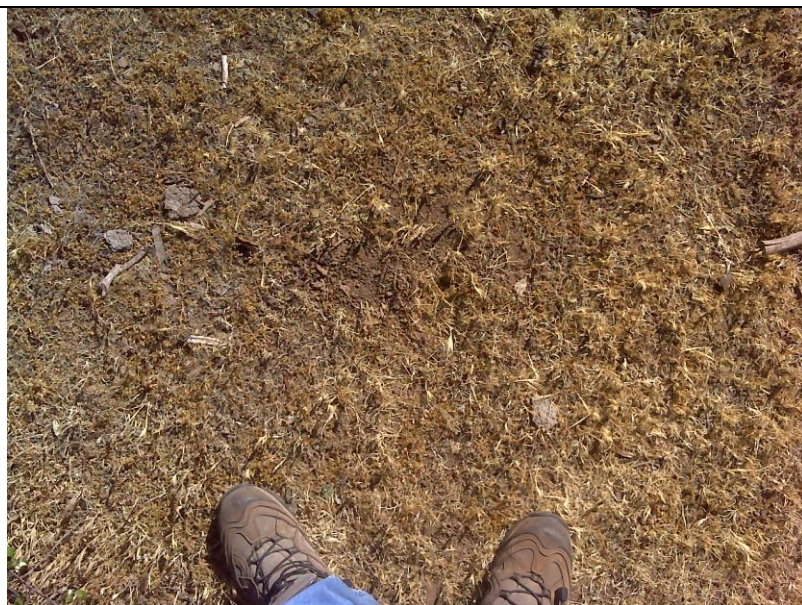
M) Coordenada Punto N° 39 de informe SMA. Coordenadas del punto SMA N 6189219- E 245172. Fotos sector área exterior de la planta cercano al camino de acceso. La muestra se debió tomar directamente del suelo.

Foto del punto de la coordenada

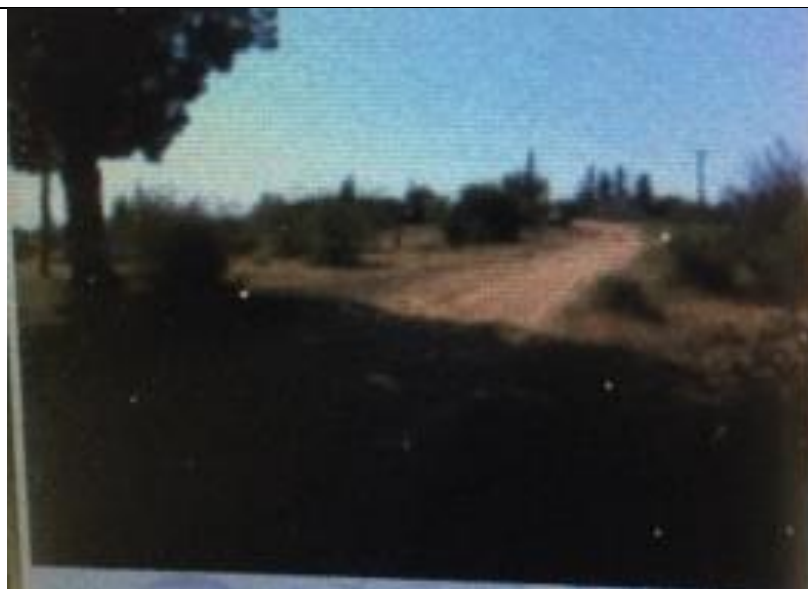
- N) Coordenada Punto N° 41 de informe SMA. Coordenadas del punto SMA N 6189238– E 245158. Fotos sector de camino de acceso a la planta cercano a la casa oficina. La muestra se debió tomar directamente del suelo a un costado de camino de acceso.

Foto del punto de la coordenada

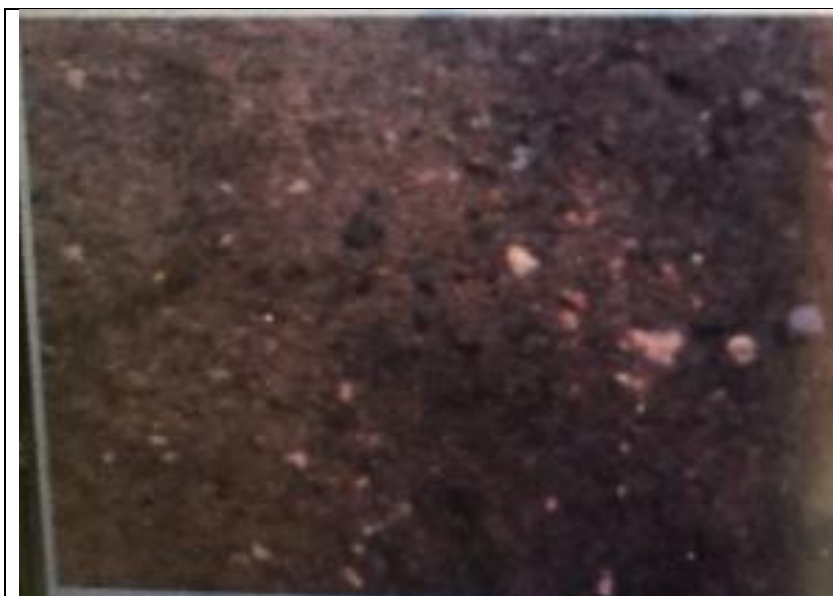
- O) Coordenada Punto N° 43 de informe SMA. Coordenadas del punto SMA N 6189245– E 245170. Fotos sector de camino de acceso a la planta cercano a la casa oficina. La muestra se debió tomar directamente del suelo a un costado de camino de acceso.

Foto del punto de la coordenada

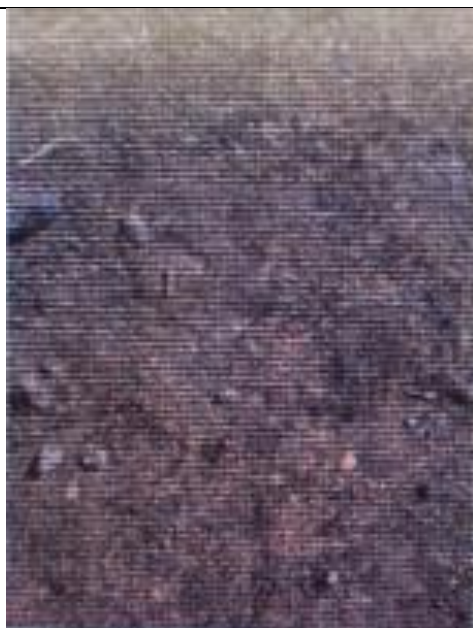
- P) Coordenada Punto N° 44 de informe SMA. Coordenadas del punto SMA N 6189270– E 245182. Fotos sector aledaño a antiguos galpones de engorda porcina cercano a la planta. La muestra se debió tomar directamente del suelo

Foto del punto de la coordenada

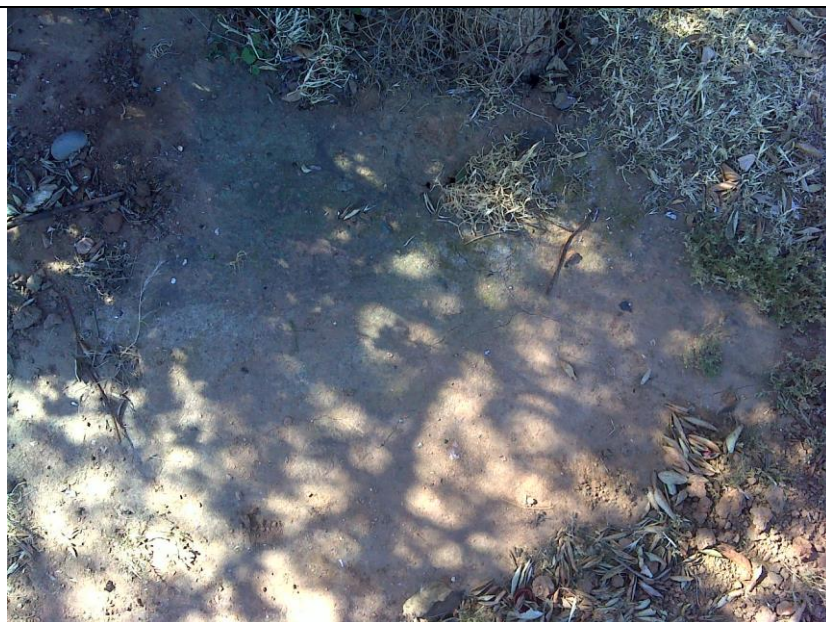
Q) Coordenada Punto N° 45 de informe SMA. Coordenadas del punto SMA N 6189258– E 245139. Fotos sector casa oficina. La muestra se debió tomar directamente del suelo al costado del camino de acceso a la planta.

Foto del punto de la coordenada

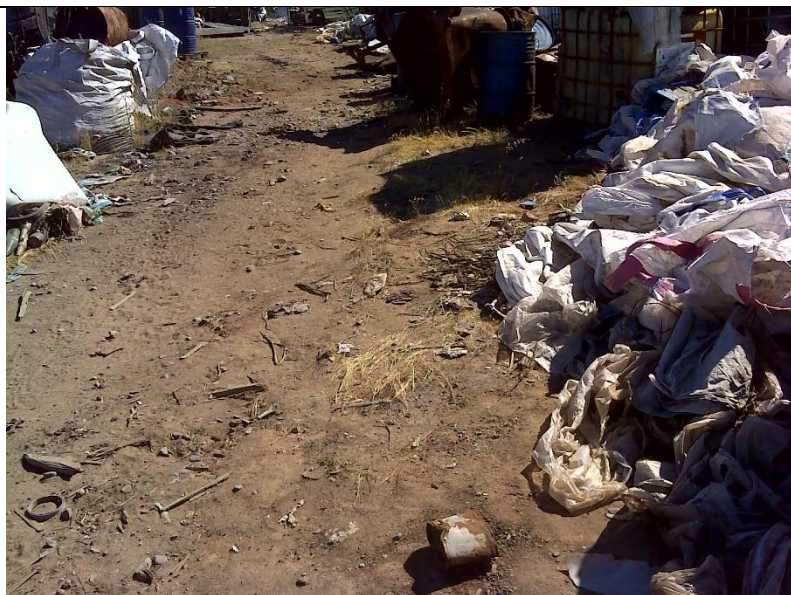
- I) Coordenada Punto “Sector acopio sur oeste del galpón 3” según informe SMA. El informe señala como “Uso de suelo” al punto muestreado como “*Agrícola (fuera cambio de uso suelo)*” Coordenadas del punto es N 6189051 – E 245270. Fotos sector aledaño a acopio de chatarra e insumos mineros. La muestra se debió tomar directamente del suelo

Sector del punto de la coordenada

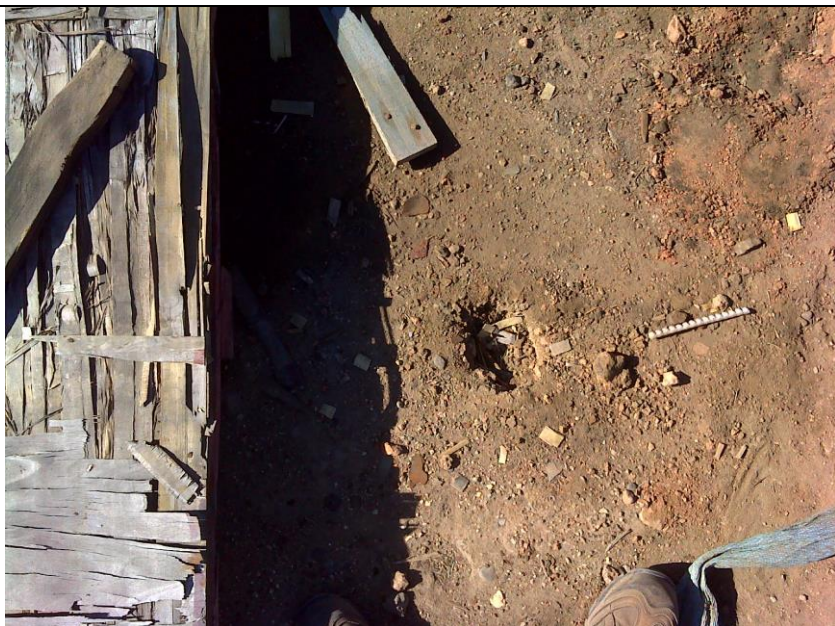
- II) Coordenada Punto “Sector acopio sur oeste del galpón 3” según informe SMA. El informe señala como “Uso de suelo” al punto muestreado como “Agrícola (fuera cambio de uso suelo)” Coordenadas del punto es N 6189052 – E 245284. Fotos sector aledaño a acopio de chatarra e insumos mineros. La muestra se debió tomar directamente del suelo.

Foto del punto de la coordenada

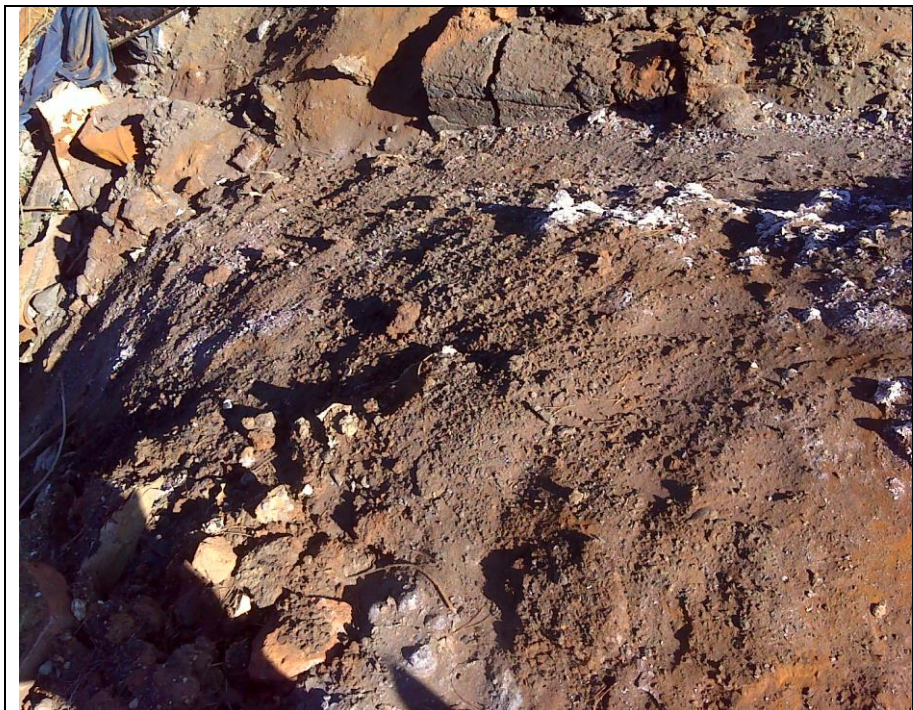
- III) Coordenada Punto “Sector acopio sur oeste del galpón 3” según informe SMA. El informe señala como “Uso de suelo” al punto muestreado como “Agrícola (fuera cambio de uso suelo)”. Coordenadas del punto SMA N 6189080 – E 245345. Fotos sector de escoria. La muestra se debió tomar directamente de la escoria.

Foto del punto de la coordenada

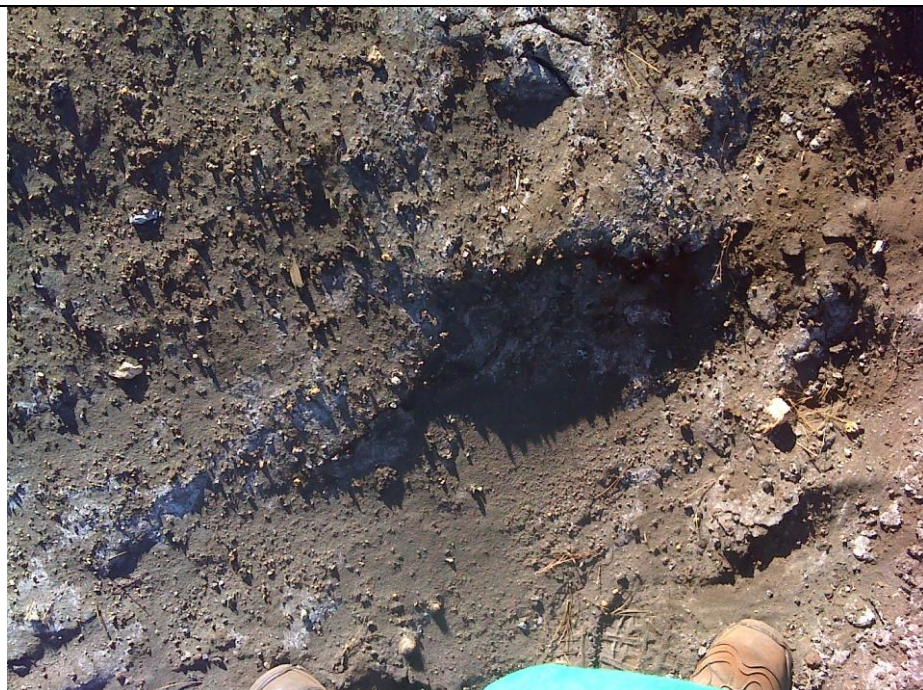
- IV) Coordenada Punto “Sector acopio sur oeste del galpón 3” según informe SMA. El informe señala como “Uso de suelo” al punto muestreado como “Agrícola (fuera cambio de uso suelo)”. Coordenadas del punto SMA N 6189076 – E 245337. Fotos sector acopio de escoria. La muestra se debió tomar directamente de la escoria.

Foto del punto de la coordenada

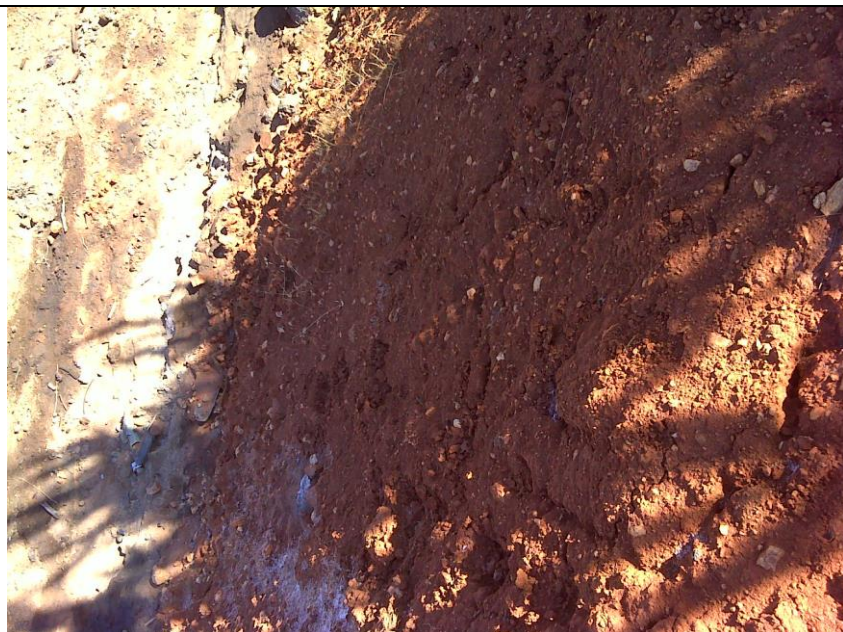
- V) Coordenada Punto “Sector acopio sur este del galpón 2” según informe SMA. El informe señala como “Uso de suelo” al punto muestreado como “Industrial”. Coordenadas del punto SMA N 6189030 – E 245400. Fotos patio de la planta de fundición sector plataforma o relleno cerca del Trapiche. La muestra se debió tomar directamente de la plataforma o su ladera.

Foto del punto de la coordenada

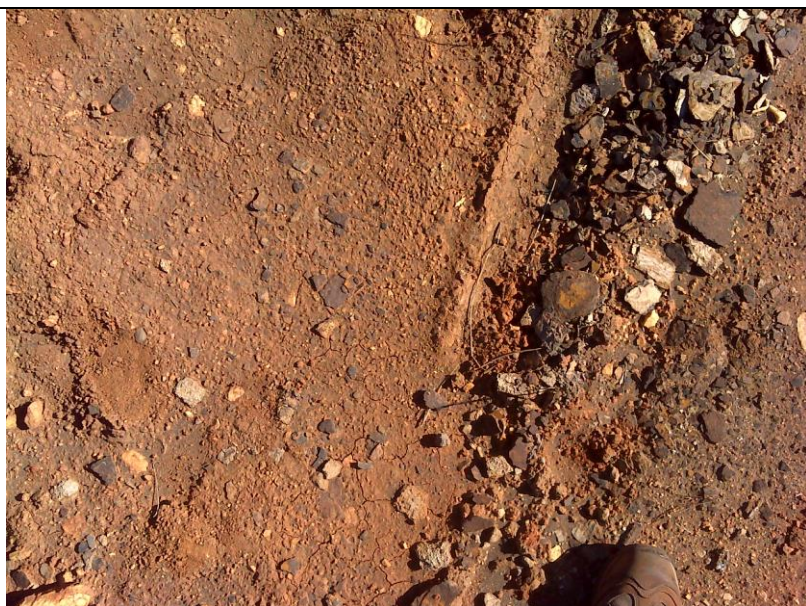
- VI) Coordenada Punto “Sector acopio sur este del galpón 2” según de informe SMA. El informe señala como “Uso de suelo” al punto muestreado como “Industrial”. Coordenadas del punto SMA N 6189033 – E 245497. Fotos de patio de la planta de fundición sector plataforma o relleno. La muestra se debió tomar directamente de la plataforma o su ladera.

Foto del punto de la coordenada

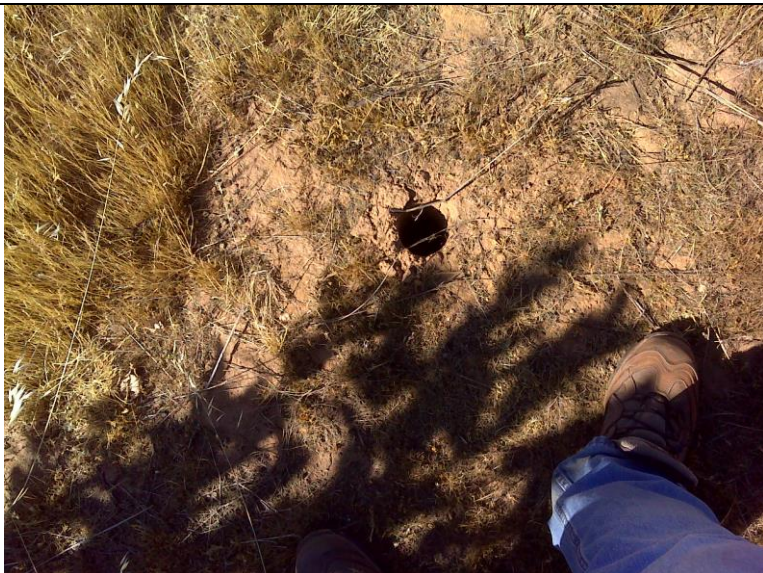
- VII) Coordenada Punto “Ladera ubicada atrás del galpón 2” según informe SMA. El informe señala como “Uso de suelo” al punto muestreado como “Industrial”. Coordenadas del punto SMA N 6189056 – E 245417. Fotos sector ladera de cerro forestada contigua a la planta de fundición. La muestra se debió tomar directamente del suelo.

Foto del punto de la coordenada

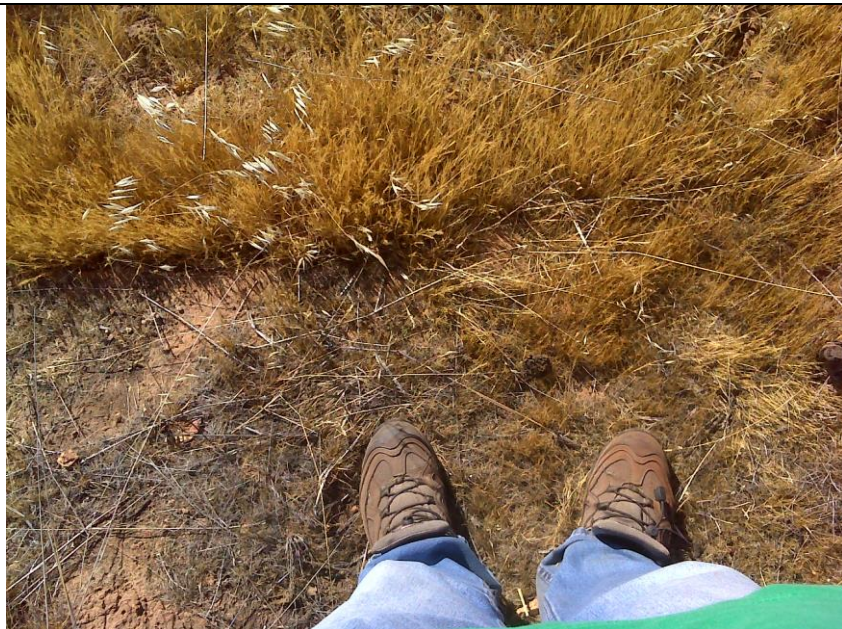
- VIII) Coordenada Punto "Ladera ubicada atrás del galpón 2" según informe SMA. El informe señala como "Uso de suelo" al punto muestreado como "Industrial". Coordenadas del punto SMA N 6189049– E 245418. Fotos sector ladera de cerro forestada contigua a la planta de fundición. La muestra se debió tomar directamente del suelo.

Foto del punto de la coordenada

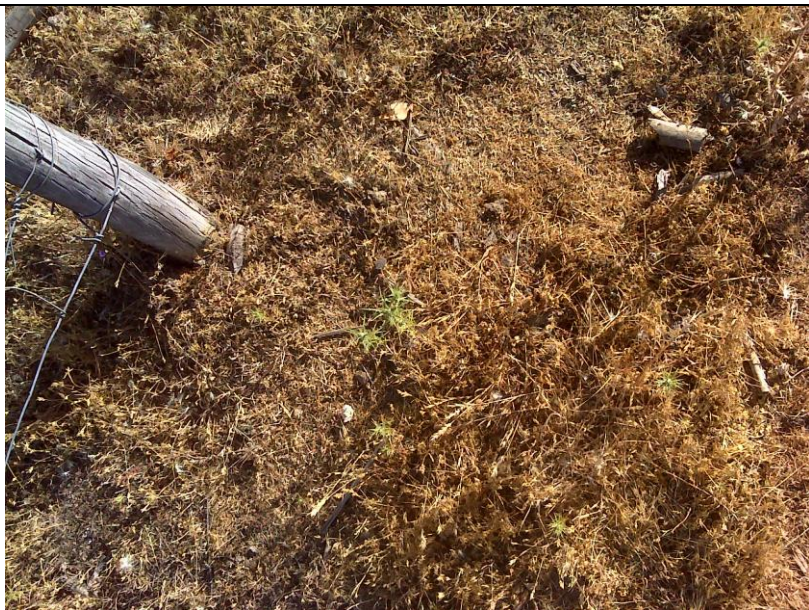
- IX) Coordenada Punto “Talud ubicado atrás del galpón 3” según informe SMA. El informe señala como “Uso de suelo” al punto muestreado como “Agrícola (fuera cambio de uso suelo)”. Coordenadas del punto SMA N 6189119– E 245305. Fotos sector terreno aledaño al Galpón 3 de la planta de fundición. La muestra se debió tomar directamente del suelo.

Foto del punto de la coordenada

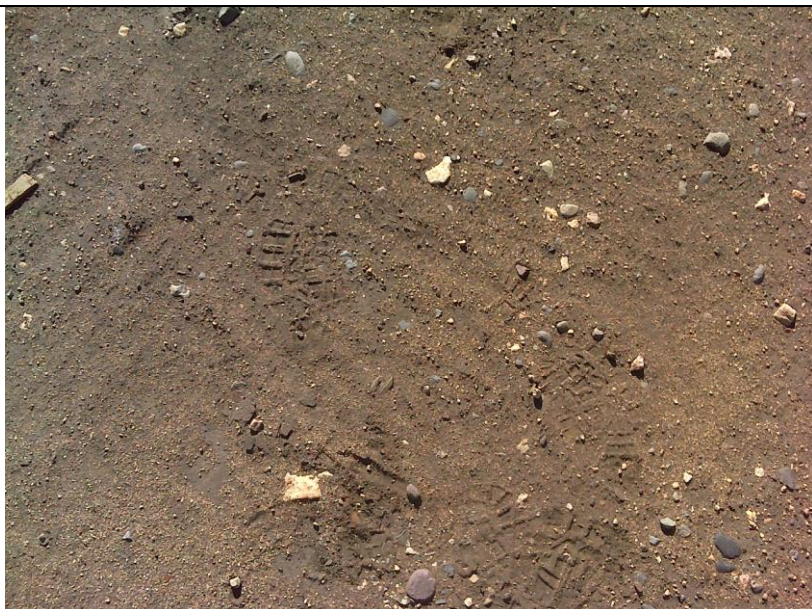
- X) Coordenada Punto “Entrada galpón 1” según informe SMA. El informe señala como “Uso de suelo” al punto muestreado como “Industrial”. Coordenadas del punto SMA N 6189001– E 245359. Fotos sector Galón N°1 de la planta de fundición. La muestra se debió tomar directamente del terreno de acceso al Galpón.

Foto del punto de la coordenada

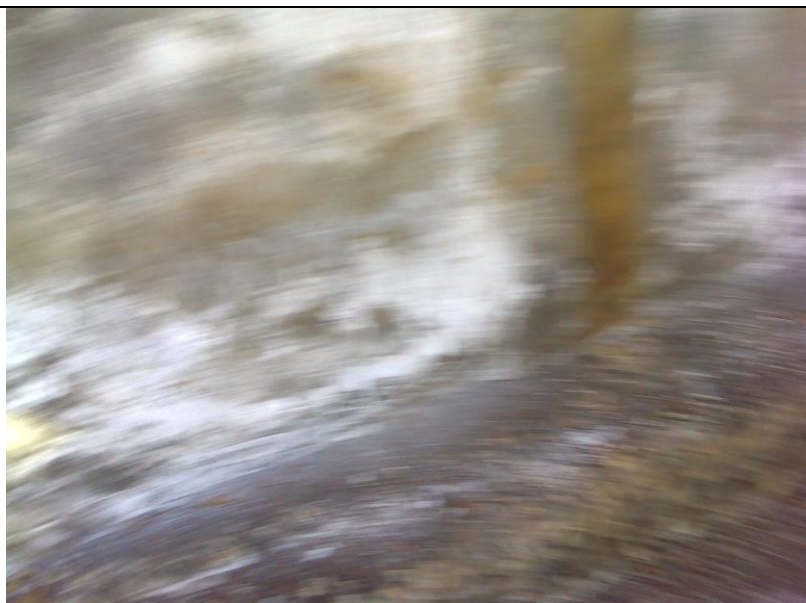
- XI) Coordenada Punto "Suelo al interior galpón 2" según informe SMA. El informe señala como "Uso de suelo" al punto muestreado como "Industrial". Coordenadas del punto SMA N 6189026– E 245368. Foto interior de bodega del Galpón 2 de la planta de fundición. La muestra se debió tomar directamente del piso o radier de la Bodega.

Foto del punto de la coordenada
