INFORME TÉCNICO DE FISCALIZACIÓN AMBIENTAL

JUMBO COPIAPÓ

NOVIEMBRE 2019

DFZ-2019-2126-III-NE

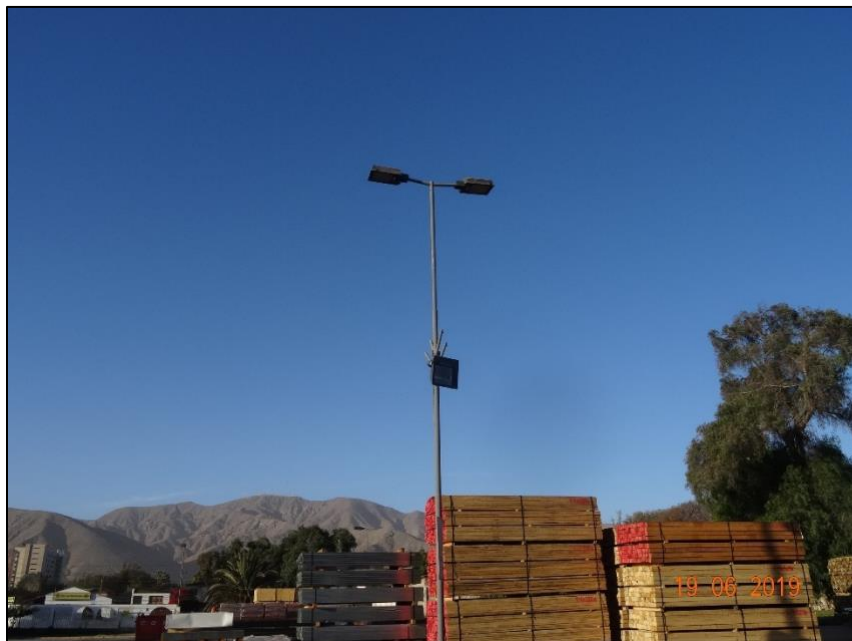
Fotografía 2	Fecha: 19-06-2019		Fotografía 3	Fecha: 19-06-2019	
Coordenadas UTM DATUM WGS84 HUSO 19s	Norte: 6.970.374 mS	Este: 369.854 mE	Coordenadas UTM DATUM WGS84 HUSO 19s	Norte: 6.970.429 mS	Este: 369.816 mE
Descripción del medio de prueba: Vista general de sector estacionamiento proveedores de Easy.			Descripción del medio de prueba: Luminaria SAP en poste.

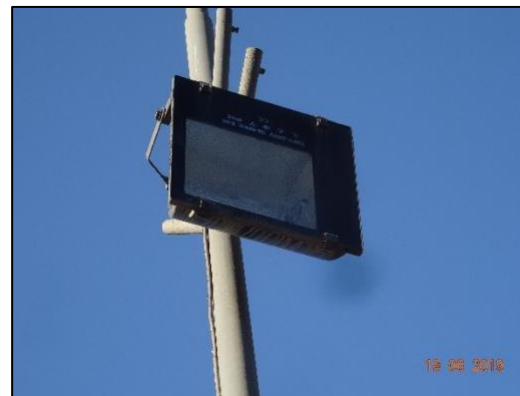
Fotografía 1	Fecha: 19-06-2019	
Coordenadas UTM DATUM WGS84 HUSO 19s	Norte: 6.970.374 mS	Este: 369.855 mE
Descripción del medio de prueba: Luminaria SAP en poste.

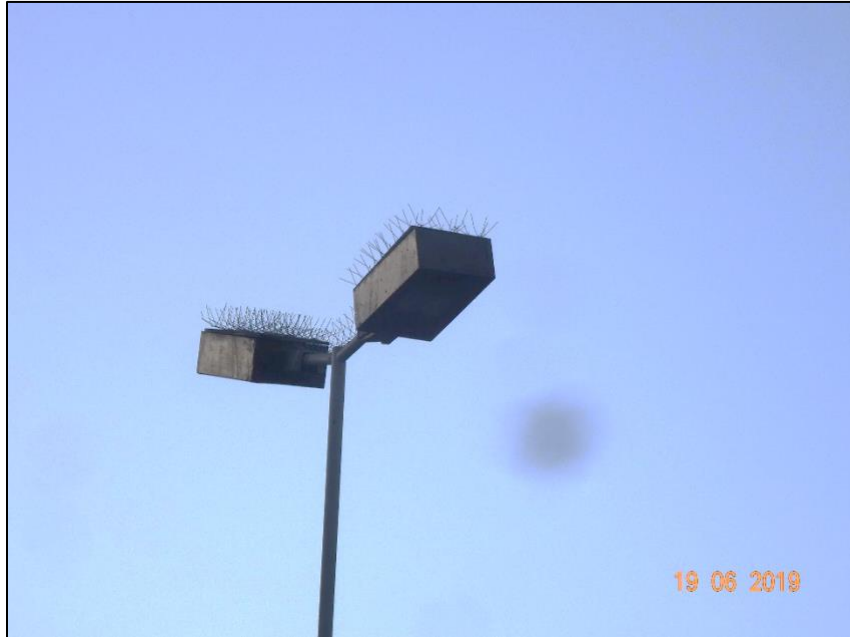
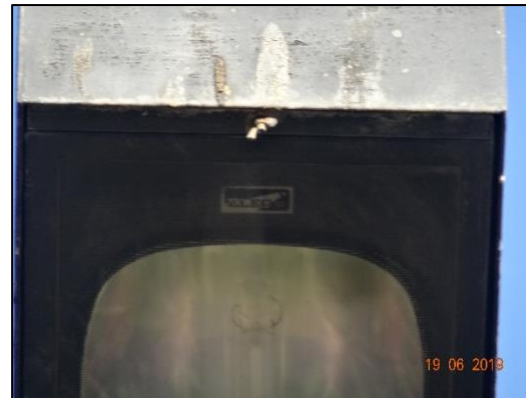
- ① Luminaria 1: Luminaria en poste que indica E40 en su etiqueta. No se observa placa identificatoria.
- ② Luminaria 2: Luminaria Tecnoluce, sin placa que permita identificar su modelo. De tecnología SAP. Algunas de estas presentan una caja que encierra la luminaria.

Fotografía 5	Fecha: 19-06-2019		Fotografía 6	Fecha: 19-06-2019	
Coordenadas UTM DATUM WGS84 HUSO 19s	Norte: 6.970.375 mS	Este: 369.851 mE	Coordenadas UTM DATUM WGS84 HUSO 19s	Norte: 6.970.409 mS	Este: 369.900 mE
Descripción del medio de prueba: Vista de poste con luminarias SAP, marca Tecnoluce.			Descripción del medio de prueba: Vista detalle de luminaria SAP, marca Tecnoluce.

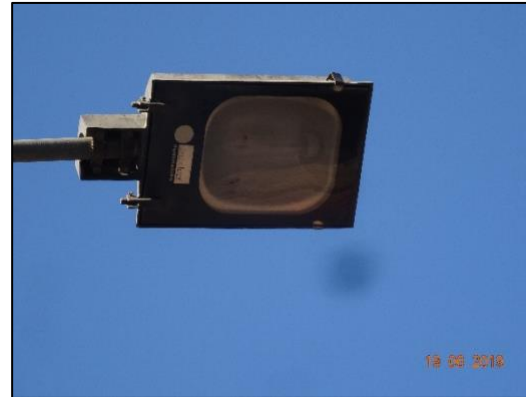
Fotografía 4	Fecha: 19-06-2019	
Coordenadas UTM DATUM WGS84 HUSO 19s	Norte: 6.970.375 mS	Este: 369.854 mE
Descripción del medio de prueba: Luminaria SAP, marca Tecnoluce.

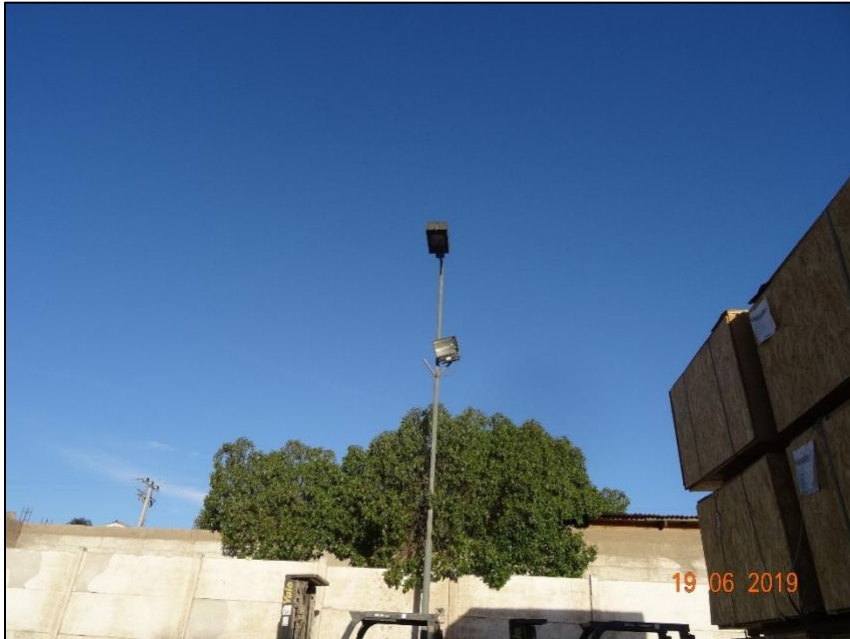
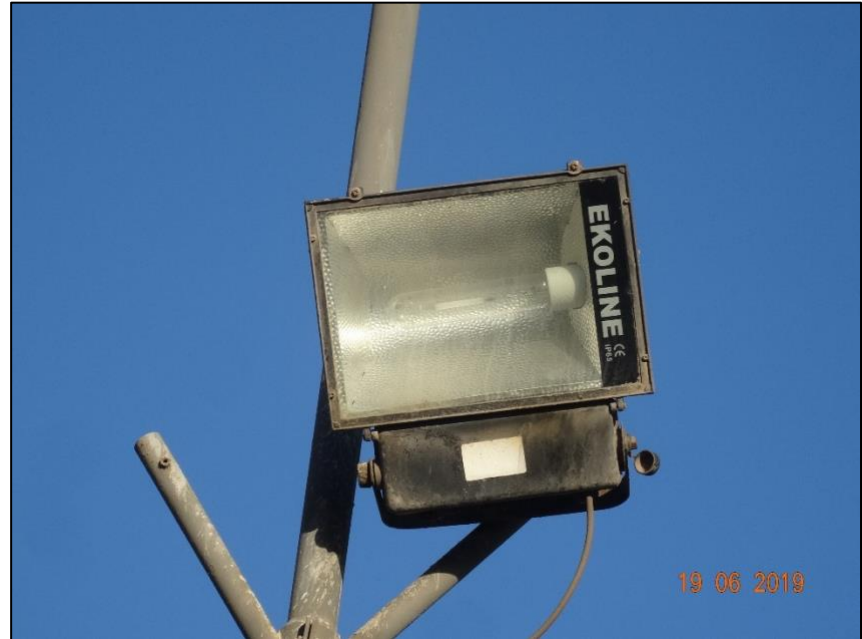
- ③ Luminaria 3: ~~Ekoline~~ Luminaria Ekoline, la cual no presenta placa visible que permita su identificación.
- ④ Luminaria 4: Luminaria marca Elfa, montadas sobre fierros en lado de autos. No poseen placa identificatoria.

Fotografía 7	Fecha: 19-06-2019		Fotografía 8	Fecha: 19-06-2019	
Coordenadas UTM DATUM WGS84 HUSO 19s	Norte: 6.970.411 mS	Este: 369.897 mE	Coordenadas UTM DATUM WGS84 HUSO 19s	Norte: 6.970.406 mS	Este: 369.902 mE
Descripción del medio de prueba: Vista general de poste en estacionamiento de proveedores de Easy.			Descripción del medio de prueba: Luminaria SAP, marca Ekoline.

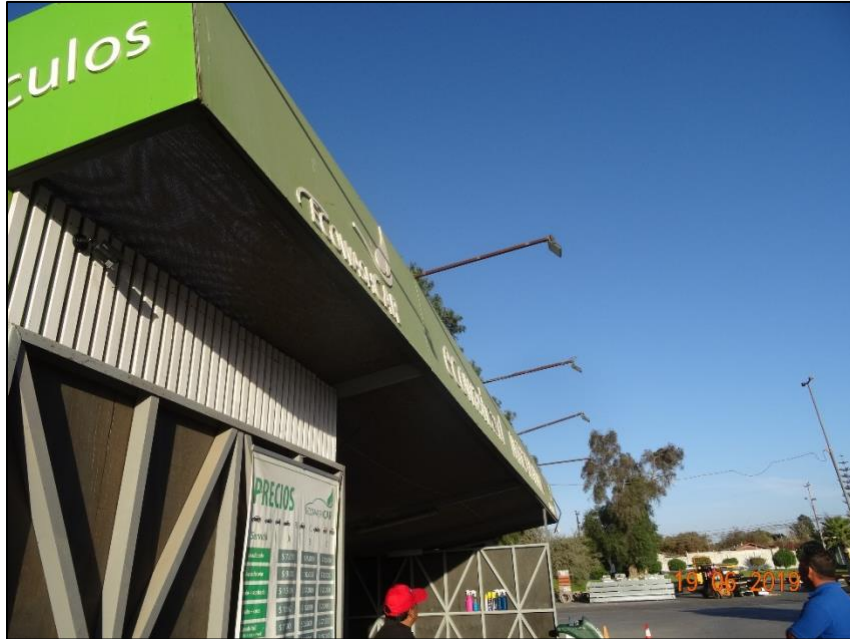
Descripción del medio de prueba: Vista general de sector lavado de autos.

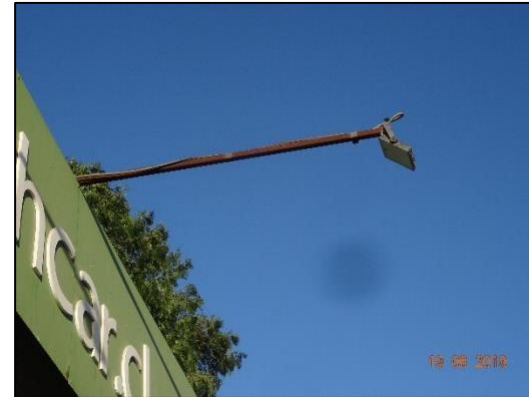
Descripción del medio de prueba: Luminaria LED, marca Elfa, en caseta de lavado de autos.

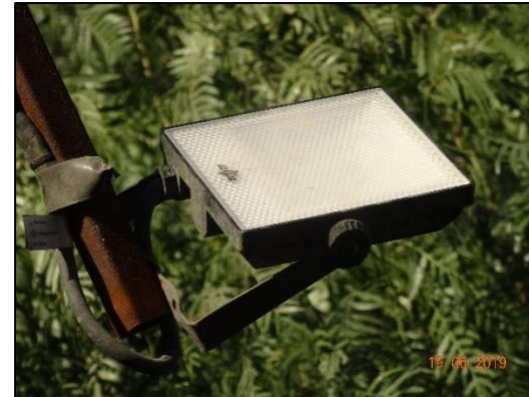
Descripción del medio de prueba: Luminaria LED, marca Elfa, en caseta de lavado de autos.

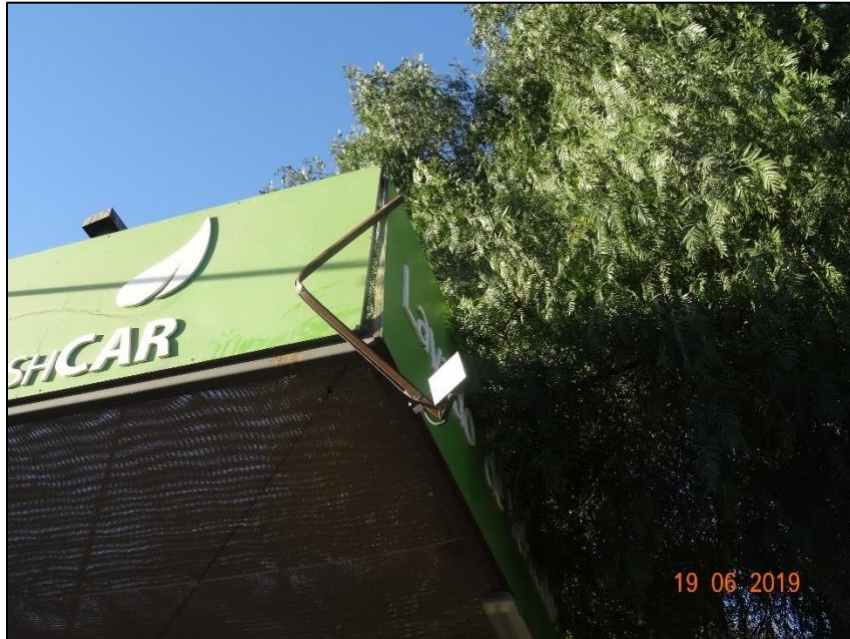
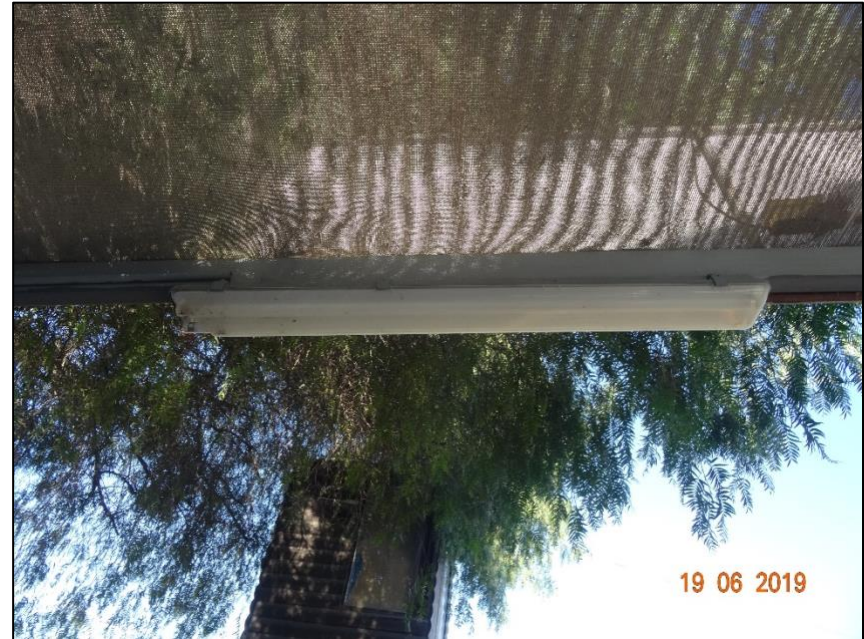
- ⑤ Luminaria 5: Tubos fluorescentes en costado de lado de autos, que no posee placa para su identificación.
- ⑥ Luminaria 6: Tubos ~~fluorescentes~~ fluorescentes en caseta que compone el lado de autos. No posee placa identificatoria.

Fotografía 12	Fecha: 19-06-2019		Fotografía 13	Fecha: 19-06-2019	
Coordenadas UTM DATUM WGS84 HUSO 19s	Norte: 6.970.431 mS	Este: 369.855 mE	Coordenadas UTM DATUM WGS84 HUSO 19s	Norte: 6.970.433 mS	Este: 369.855 mE
Descripción del medio de prueba: Luminaria LED, marca Elfa, en caseta de lavado de autos.			Descripción del medio de prueba: Tubos fluorescentes en costado de lavado de autos.

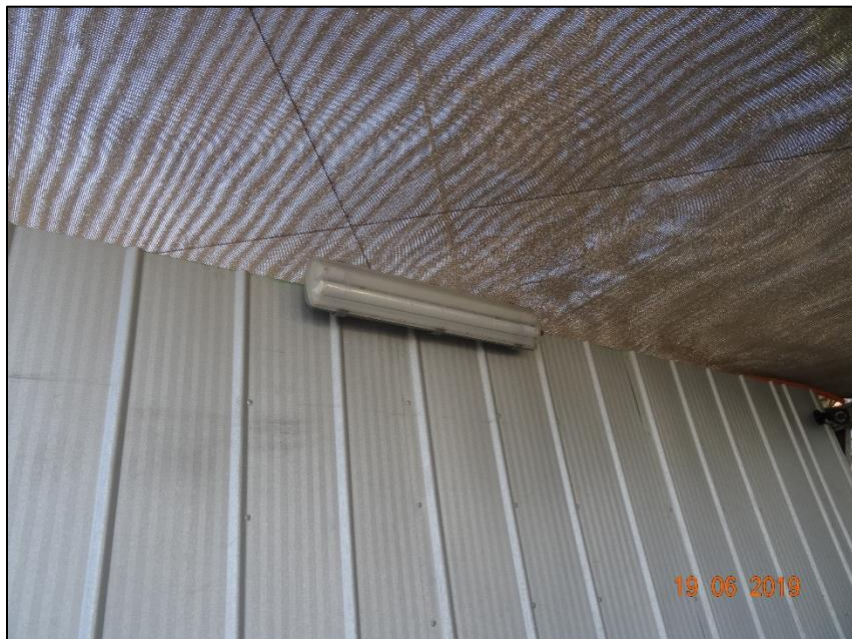
Descripción del medio de prueba: Tubos fluorescentes en caseta de lavado de autos.

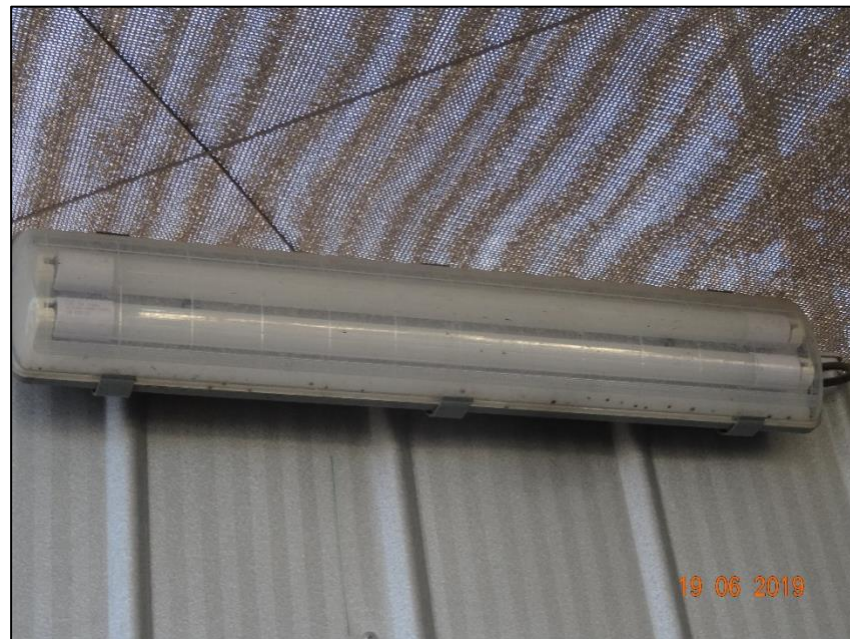
Descripción del medio de prueba: Tubos fluorescentes en caseta de lavado de autos.

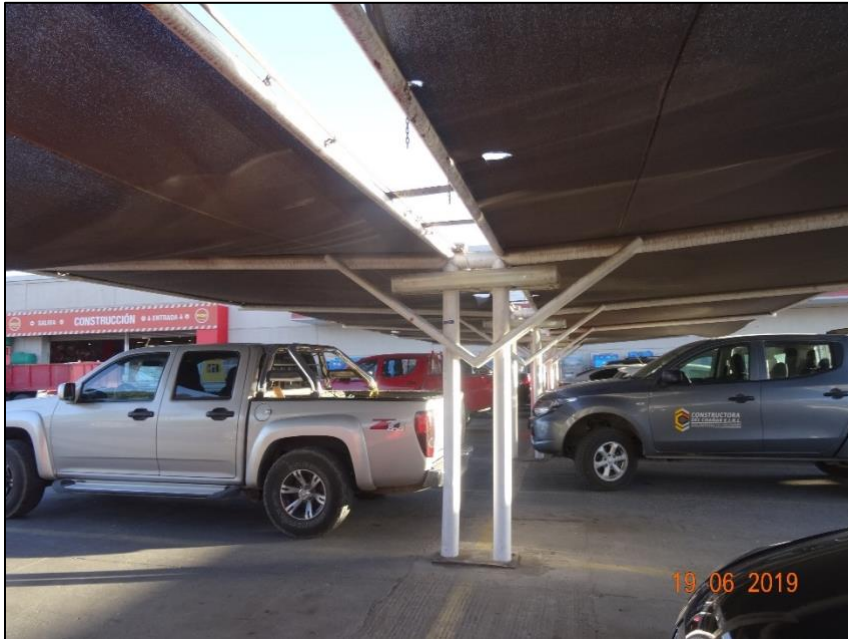
Descripción del medio de prueba: Vista general de estacionamiento techado en sector Easy.

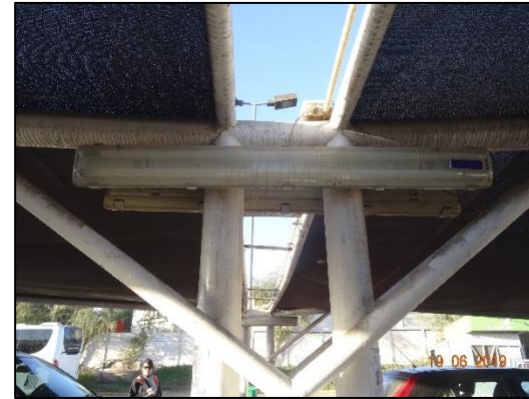
- ⑦ Luminaria 7: Tubos fluorescentes en estacionamiento, debajo de toldos. No presentan placa a la vista.
- ⑧ Luminaria 8: Luces LED de 100 W sobre techo de Easy. No poseen placa.

Descripción del medio de prueba: Tubos fluorescentes en estacionamiento, debajo de toldos.

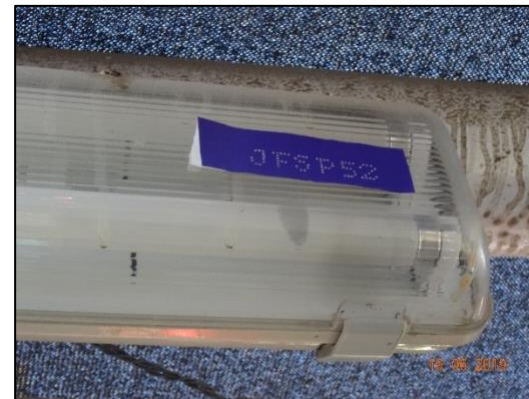
Descripción del medio de prueba: Etiqueta en tubos fluorescentes en estacionamiento, debajo de toldos.

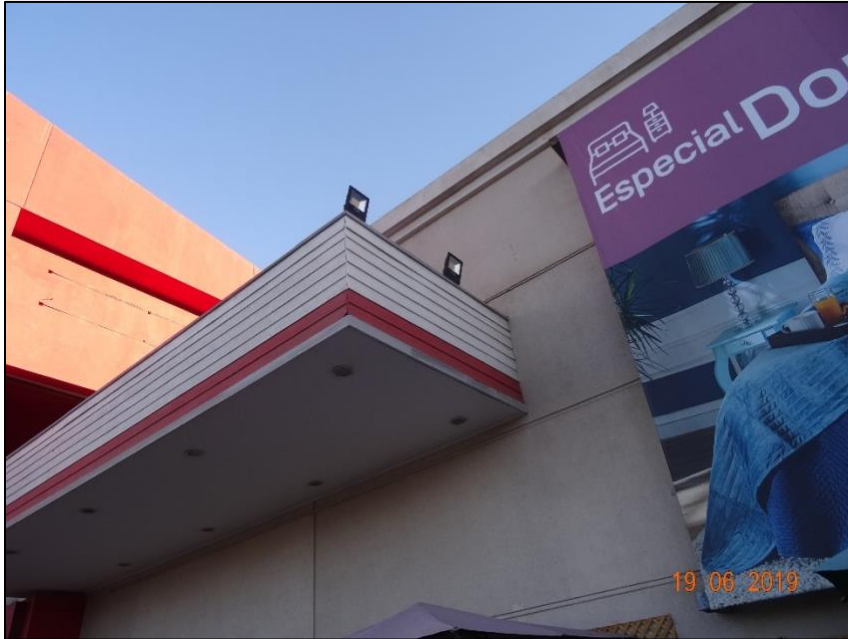
Descripción del medio de prueba: Vista general de luminarias LED de 100 W, sobre techo de Easy.

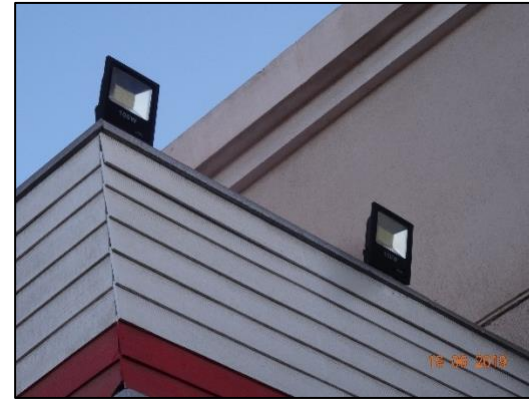
Descripción del medio de prueba: Luminarias LED de 100 W, sobre techo de Easy.

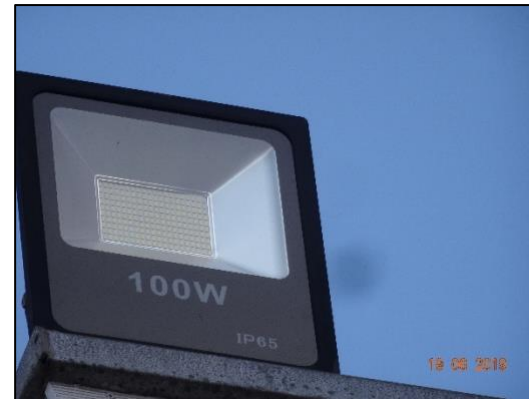
Descripción del medio de prueba: Luminaria LED de 100 W, sobre techo de Easy.

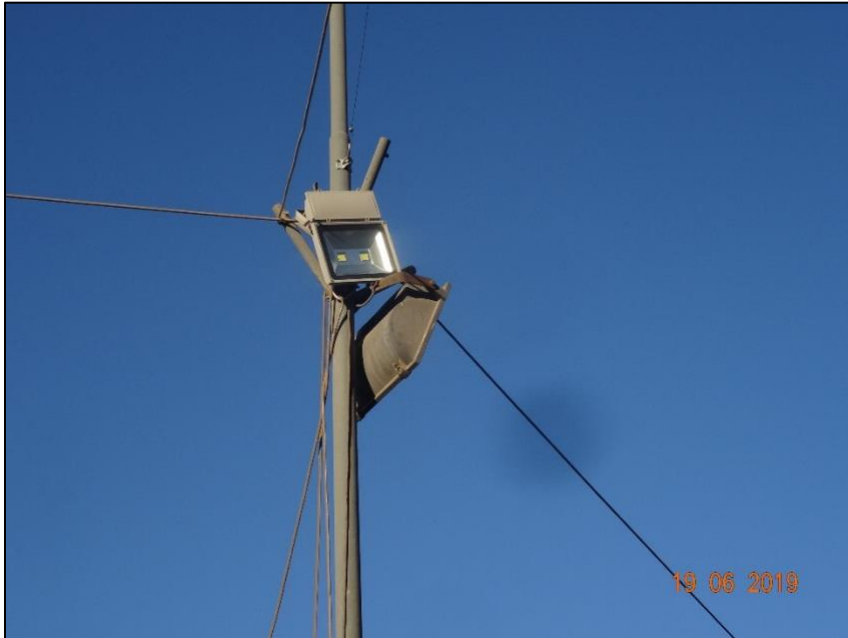
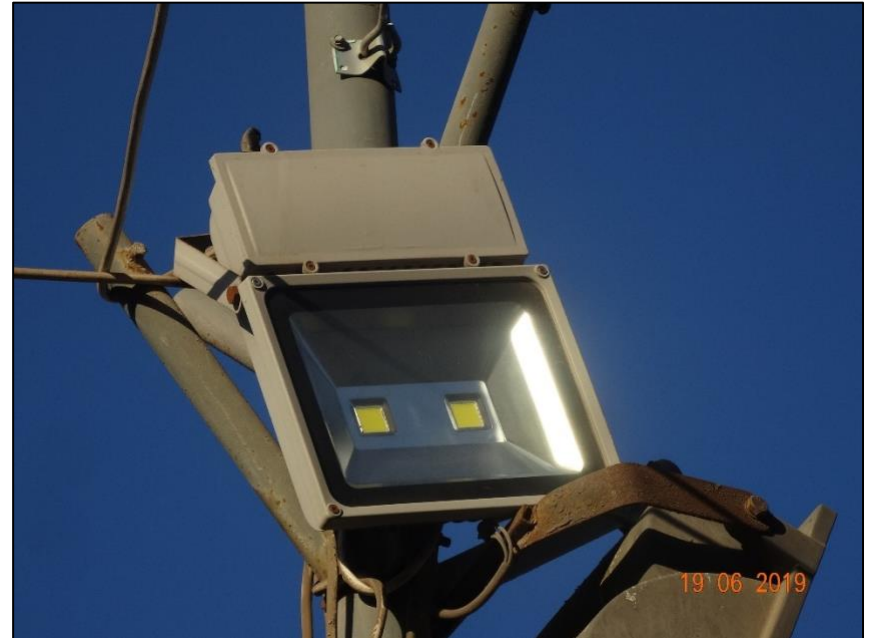
- ⑨ Luminaria 9: Luz LED sobre poste que indica velocidad máxima. No se observa placa.
- ⑩ Una vez se constataron las luminarias en sector Easy, el personal fiscalizador fue atendido por Georgina Contreras, Subgerente de Jumbo, quien indicó que la administración del mall la coordina el nivel central de Cencasud, en Santiago, y que Jumbo realiza las comunicaciones.

Fotografía 22	Fecha: 19-06-2019		Fotografía 23	Fecha: 19-06-2019	
Coordenadas UTM DATUM WGS84 HUSO 19s	Norte: 6.970.440 mS	Este: 369.810 mE	Coordenadas UTM DATUM WGS84 HUSO 19s	Norte: 6.970.441 mS	Este: 369.808 mE
Descripción del medio de prueba: Luminaria LED de dos celdas sobre poste.			Descripción del medio de prueba: Luminaria LED de dos celdas sobre poste.

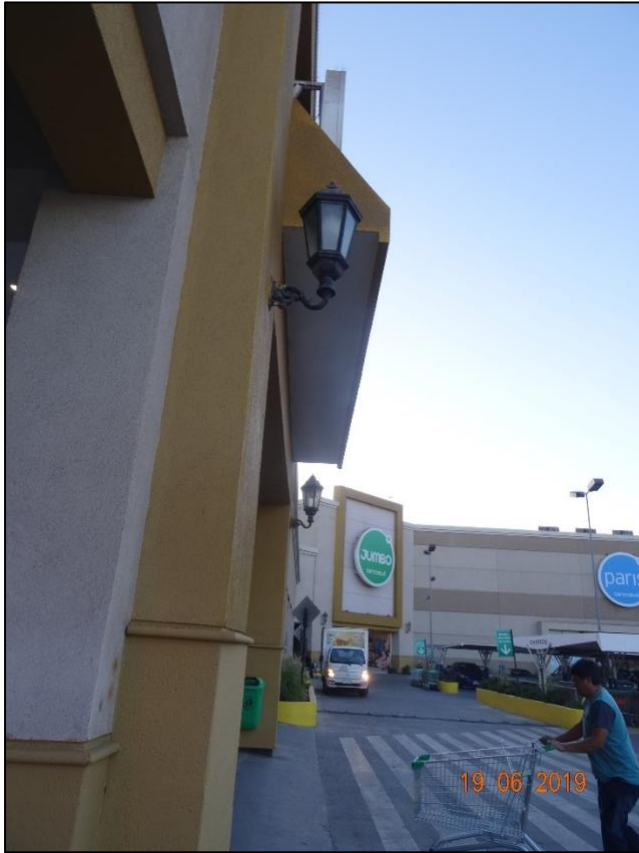
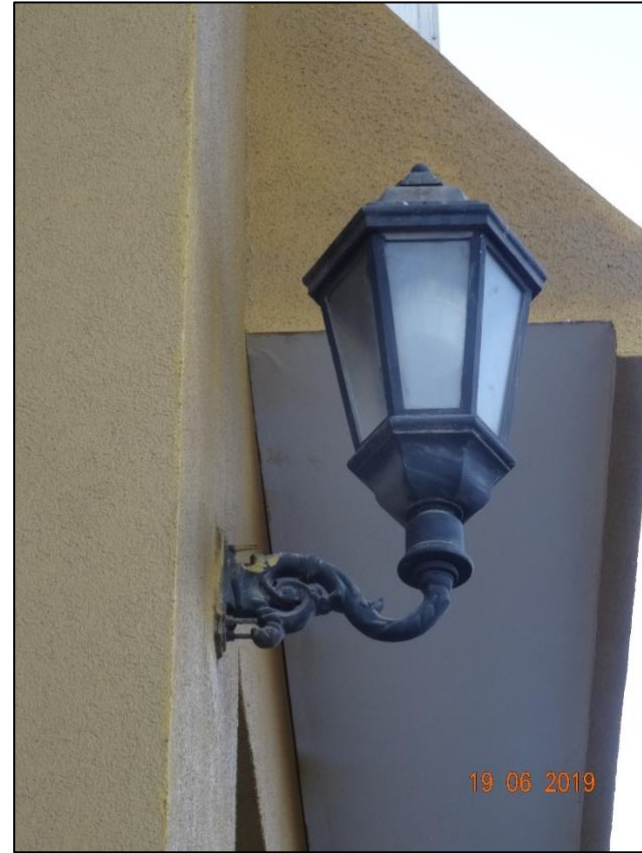
⑩ Luminaria 10: Faroles en entrada de Jumbo, los cuales no presentan placa identificatoria.

Fotografía 24	Fecha: 19-06-2019		Fotografía 25	Fecha: 19-06-2019	
Coordenadas UTM DATUM WGS84 HUSO 19s	Norte: 6.970.486 mS	Este: 369.778 mE	Coordenadas UTM DATUM WGS84 HUSO 19s	Norte: 6.970.488 mS	Este: 369.777 mE
Descripción del medio de prueba: Luminaria con forma de farol, en entrada peatonal para Jumbo-Easy.			Descripción del medio de prueba: Luminaria con forma de farol, en entrada peatonal para Jumbo-Easy.

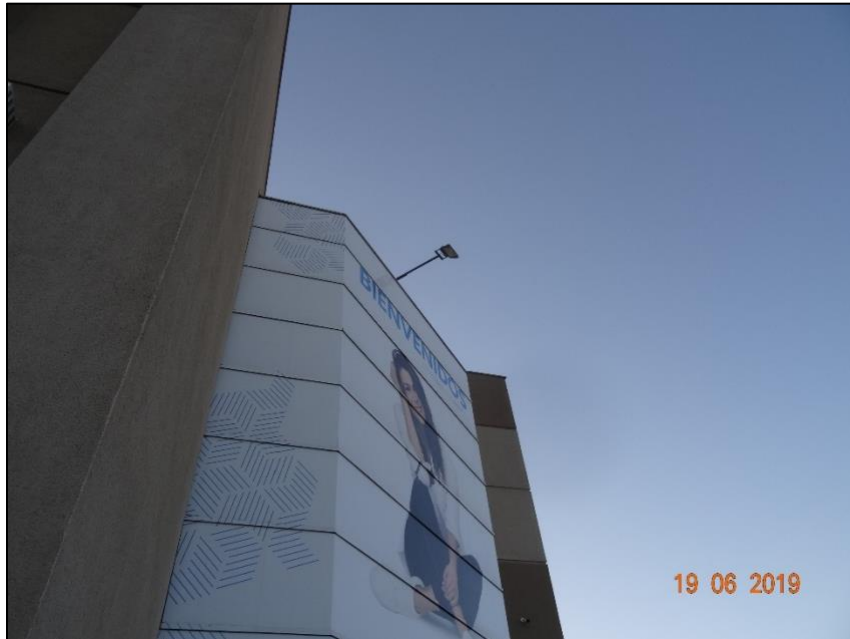
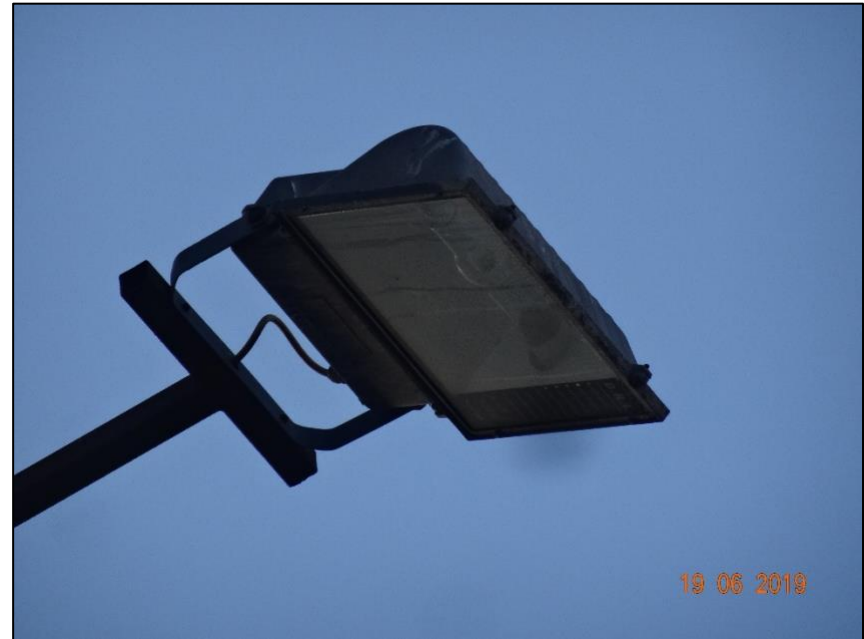
⑪ Luminaria 11: ~~Los~~ Luces de alumbrado en carteles de Paris, las cuales no tienen placa identificatoria a la vista.

Fotografía 26		Fecha: 19-06-2019		Fotografía 27		Fecha: 19-06-2019	
Coordenadas UTM DATUM WGS84 HUSO 19s		Norte: 6.970.568 mS	Este: 369.779 mE	Coordenadas UTM DATUM WGS84 HUSO 19s		Norte: 6.970.567 mS	Este: 369.779 mE
Descripción del medio de prueba: Cartel publicitario de tienda París con luminaria.				Descripción del medio de prueba: Luminaria para cartel publicitario de tienda París.

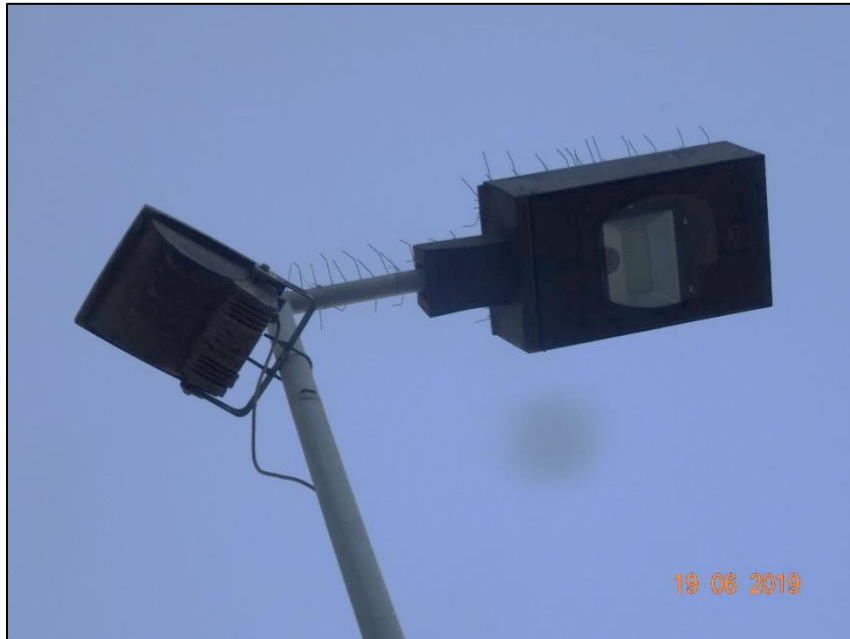
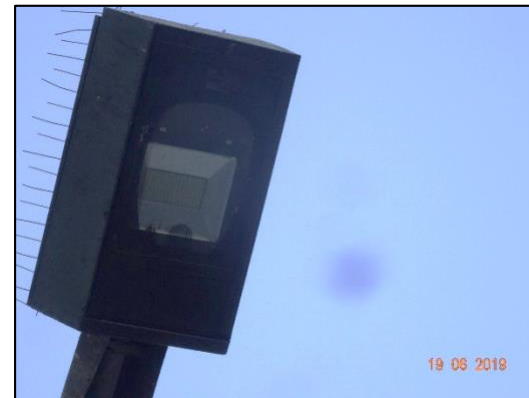
⑫ Luminaria 12: Luces Led en estacionamiento, de marca Elec, las cuales se encuentran encapsuladas en caja y no se observa la presencia de placa.

Fotografía 29	Fecha: 19-06-2019		Fotografía 30	Fecha: 19-06-2019	
Coordenadas UTM DATUM WGS84 HUSO 19s	Norte: 6.970.562 mS	Este: 369.777 mE	Coordenadas UTM DATUM WGS84 HUSO 19s	Norte: 6.970.536 mS	Este: 369.756 mE
Descripción del medio de prueba: Poste con luminarias en sector París.			Descripción del medio de prueba: Luminaria LED en estacionamiento de marca ELEC, encapsulado en caja.

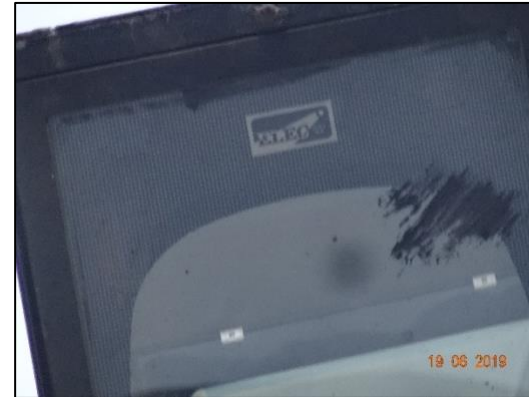
Fotografía 28	Fecha: 19-06-2019	
Coordenadas UTM DATUM WGS84 HUSO 19s	Norte: 6.970.566 mS	Este: 369.779 mE
Descripción del medio de prueba: Luminaria LED en estacionamiento de marca ELEC, encapsulado en caja.
