## ACTA VISITA INSPECTIVA

1. ANTECEDENTES		
Fecha de la Actividad: 19 de noviembre de 2020	Hora de inicio: 9:30	Hora de término: 17:25
Identificación de la actividad, proyecto o fuente inspeccionada: FAENA MINERA COLLAHUASI	Ubicación de la actividad, proyecto o fuente inspeccionada: Salar de Coposa, Pica, Región de Tarapacá	
<b>Titular de la actividad, proyecto o fuente inspeccionada:</b> Compañía Minera Doña Inés de Collahuasi S.C.M. (en adelante, "CMDIC" o "la Empresa")		
<b>Encargado o responsable de la actividad, proyecto o fuente inspeccionada durante la Inspección:</b> La visita inspectiva se realiza fuera de las instalaciones de la faena minera, en el sector del Salar de Coposa en que la Asociación Indígena Aymara Salar de Coposa (en adelante, "AIASC" o "la Asociación") desarrolla sus actividades.

2. MOTIVO DE LA ACTIVIDAD	
Objeto de la Actividad	Visita inspectiva de la Fiscal Instructora, en colaboración con personal SMA, en el marco de la evaluación del programa de cumplimiento (en adelante, "PdC") presentado por CMDIC en procedimiento Rol D-095-2017.

**ANEXO 1. Registros fotográficos obtenidos en Visita Inspectiva de 19 de noviembre de 2020**

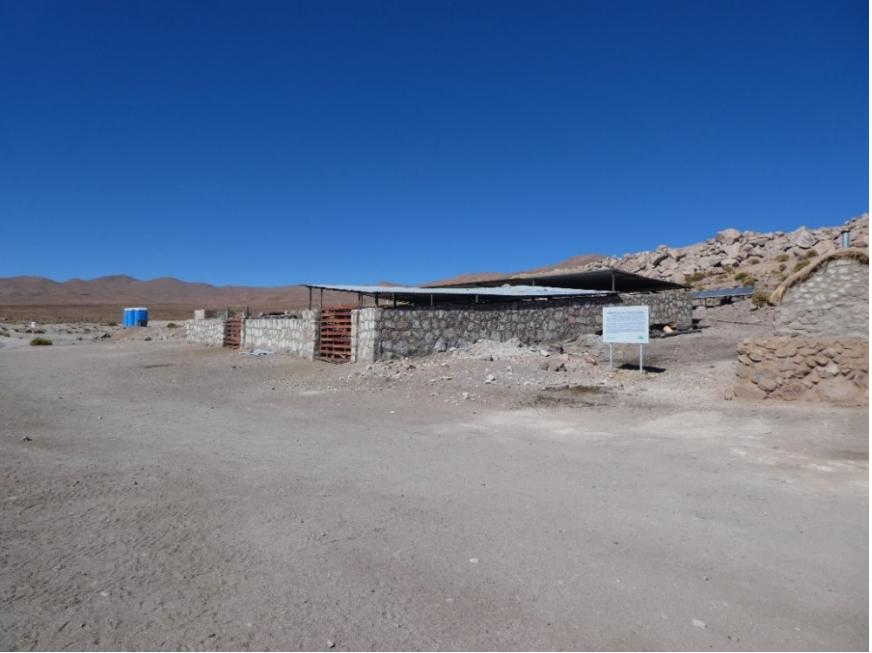
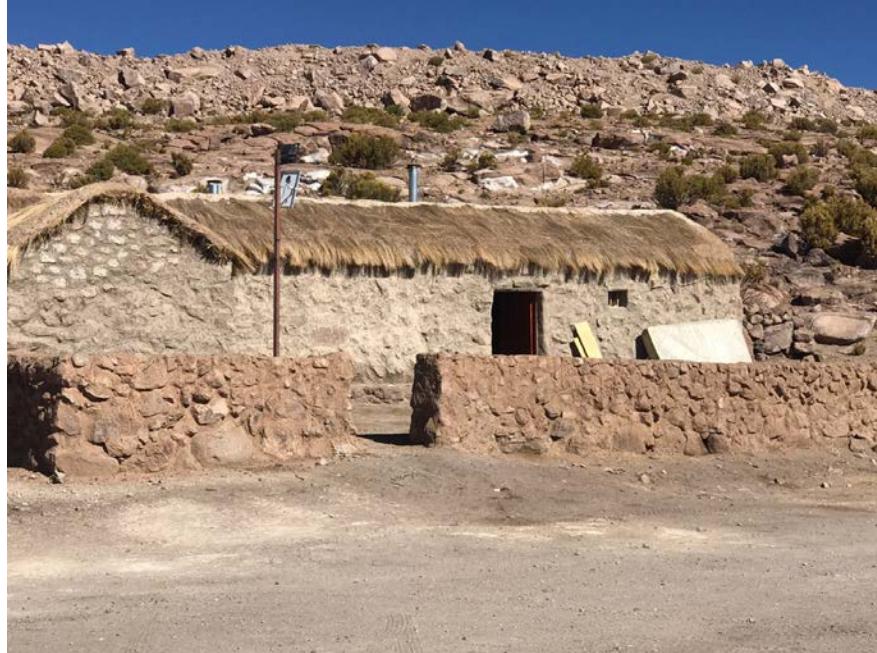
En este sector, de acuerdo a lo señalado por Wilson Challapa, se localizan entre 14 y 15 viviendas, una de las cuales se encuentran en proceso de reparación. Estas viviendas son utilizadas para pernoctar por los y las pastores de la AIASC. Wilson indica que las personas mayores, que forman parte de la comunidad son aquellas que pasan más tiempo en el territorio de Coposa, desarrollando actividades asociadas al cuidado del ganado, el cual se encuentra compuesto por ganado camélido (llamas y alpacas), además de algunos burros (ver **Fotografías 2, 3 y 4 de Anexo 1**).

<b>Fotografía 3.</b>	<b>Fecha:</b> 19-11-2020		<b>Fotografía 4.</b>	<b>Fecha:</b> 19-11-2020	
<b>Coordenadas UTM DATUM WGS 84 HUSO 19</b>	<b>Norte:</b> S/I	<b>Este:</b> S/I	<b>Coordenadas DATUM WGS 84 HUSO 19</b>	<b>Norte:</b> S/I	<b>Este:</b> S/I
<b>Descripción fotografía:</b> Corrales en sector cercano a la vertiente de Jachocoposa.			<b>Descripción fotografía:</b> Vivienda en sector de la vertiente Jachocoposa. De acuerdo a lo informado por miembros de la AIASC en el sector de Jachocoposa, se localizan entre 14 y 15 viviendas.

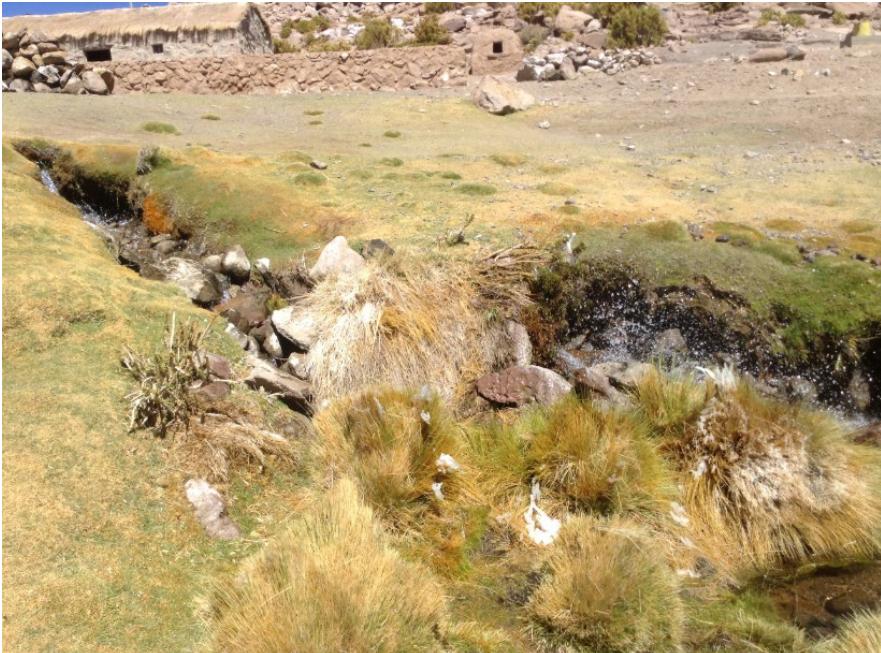
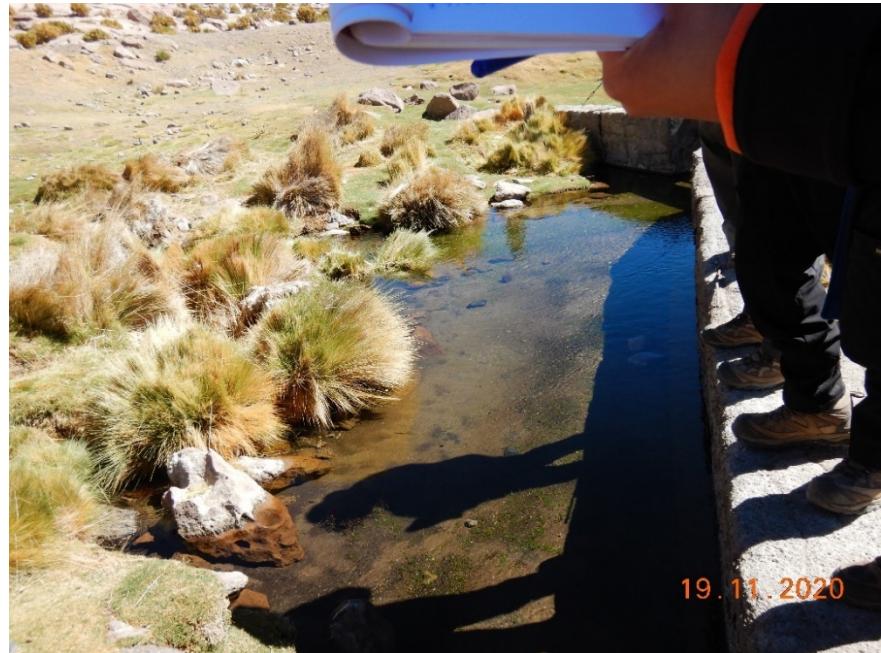
Yanett Challapa, se refiere a las tradiciones de la comunidad y señala que el pedimento de lluvia se realiza en el Pukara de Jachocoposa, indica que se trae agua de mar (a la que se le llama "agua viva"), la que se une con el agua de la vertiente, del mismo modo en que se juntan las nubes, para que se produzca la lluvia. Señala que su papá indica que "*la costumbre está mal hecha*", porque se ha utilizado para el pedimento agua de la vertiente, que viene mezclada con el agua de mitigación desde la cabecera de la vertiente (ver Fotografía 5).

Yanett relata que hay momentos, cuando se deja de aplicar la medida de mitigación para medir el caudal natural, en que el caudal baja tanto que el llachu (vegetación subacuática) puede observarse por sobre el nivel del agua. Al momento de la visita, el llachu se encuentra cubierto de agua (ver Fotografía 6).

<b>Fotografía 5.</b> Coordenadas UTM DATUM WGS 84 Huso19 <b>Fecha:</b> 19-11-2020 Norte: 7.713.291,49 m    Este: 530.325,72 m		<b>Fotografía 6.</b> Coordenadas DATUM WGS 84 HUSO 19 <b>Fecha:</b> 19-11-2020 Norte: S/I    Este: S/I	
<b>Descripción fotografía:</b> Vertiente Jachocoposa, aguas arriba de los vertederos grande y chico.		<b>Descripción fotografía:</b> Vertiente Jachocoposa, bajo la superficie del agua puede observarse llachu (vegetación subacuática).

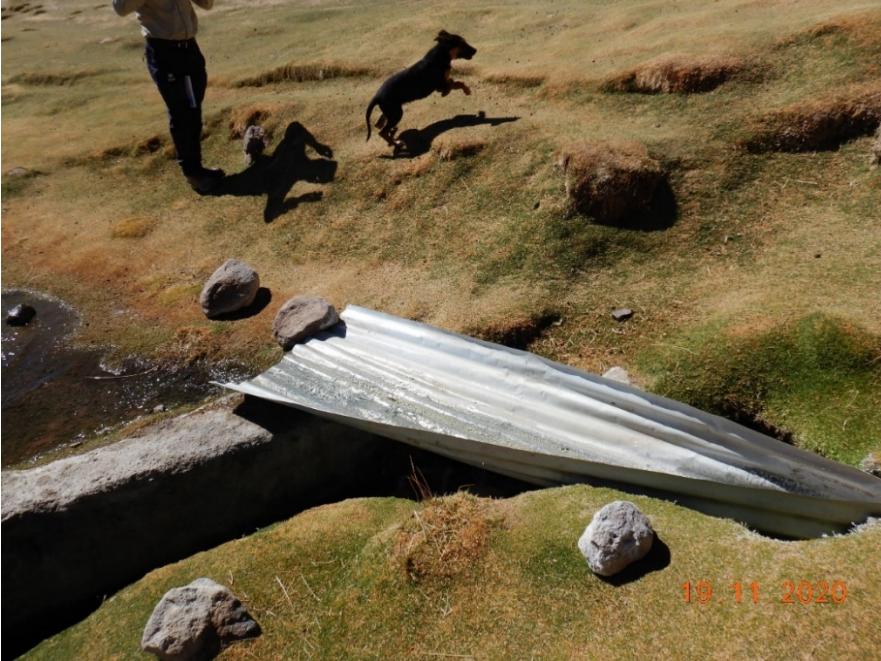
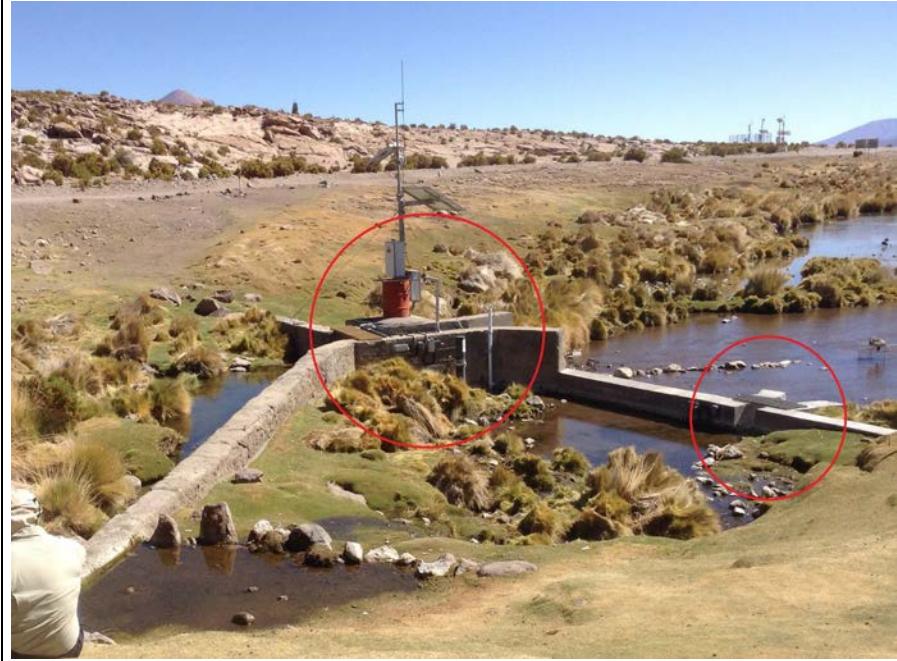
Respecto a las estructuras existentes en la vertiente Jachocoposa, existen muros en los que se observan dos vertederos, a los que se denomina vertedero grande y vertedero chico (ver **Fotografía 8**), en los cuales se realizan los monitoreos comprometidos. Los miembros de la Asociación señalan que el muro del vertedero grande fue construido por la DGA, con anterioridad al año 2001.

<b>Fotografía 7.</b>	<b>Fecha:</b> 19-11-2020		<b>Fotografía 8.</b>	<b>Fecha:</b> 19-11-2020	
Coordenadas UTM DATUM WGS 84 Huso19	Norte: S/I	Este: S/I	Coordenadas DATUM WGS 84 HUSO 19	Norte: S/I	Este: S/I
<b>Descripción fotografía:</b> Plancha colocada en la vertiente Jachocoposa para desviar sus aguas y facilitar la bebida para crías de llama.			<b>Descripción fotografía:</b> Vista de la vertiente Jachocoposa, donde se destacan en círculos rojos el vertedero grande (a la izquierda) y el vertedero chico (a la derecha).

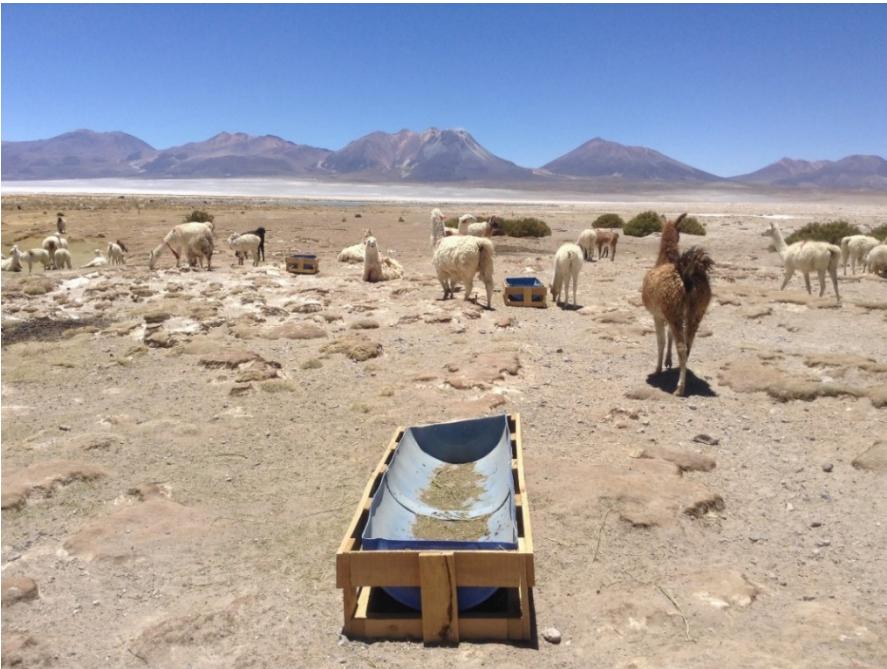
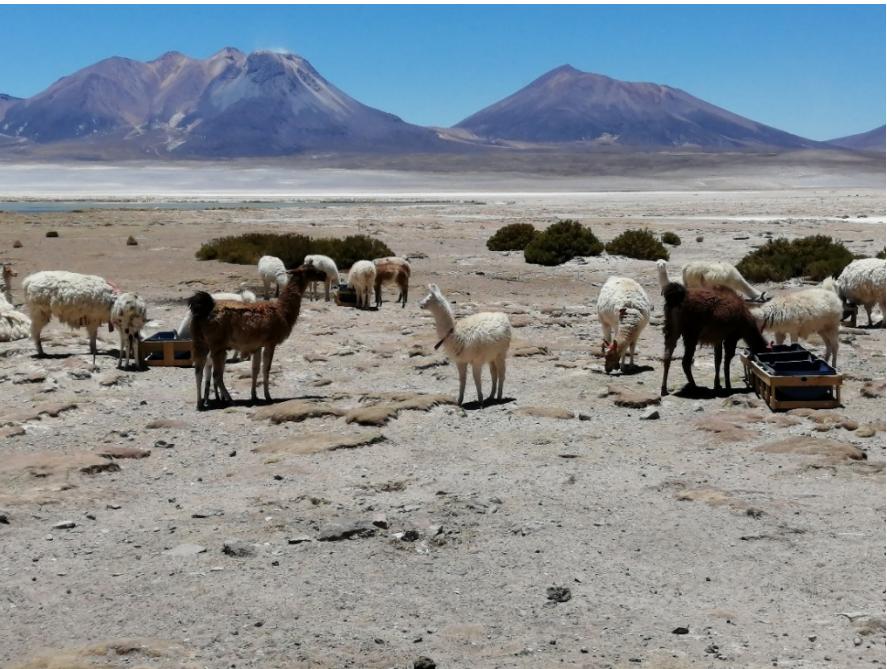
En cuanto al ganado, Yanett Challapa señala que entre los años 2013 y 2014 se empezó a complementar su alimentación con forraje (alfalfa) específicamente en el periodo de julio a noviembre, durante el periodo de parición, ya que los animales estaban más flacos (ver **Fotografías 9 y 10**).

<b>Fotografía 9.</b>		<b>Fotografía 10.</b>	
Fecha: 19-11-2020		Fecha: 19-11-2020	
Coordenadas UTM DATUM WGS 84 Huso19	Norte: 7.713.277,96 m Este: 530.318,30 m	Coordenadas DATUM WGS 84 HUSO 19	Norte: S/I Este: S/I
<b>Descripción fotografía:</b> Ganado en sector de la vertiente Jachocoposa alimentándose de alfalfa. Al respecto, miembros de la AIASC señalan que entre los años 2013 y 2014 se empezó a complementar la alimentación del ganado con forraje (alfalfa) específicamente en el periodo de julio a noviembre, durante el periodo de parición.

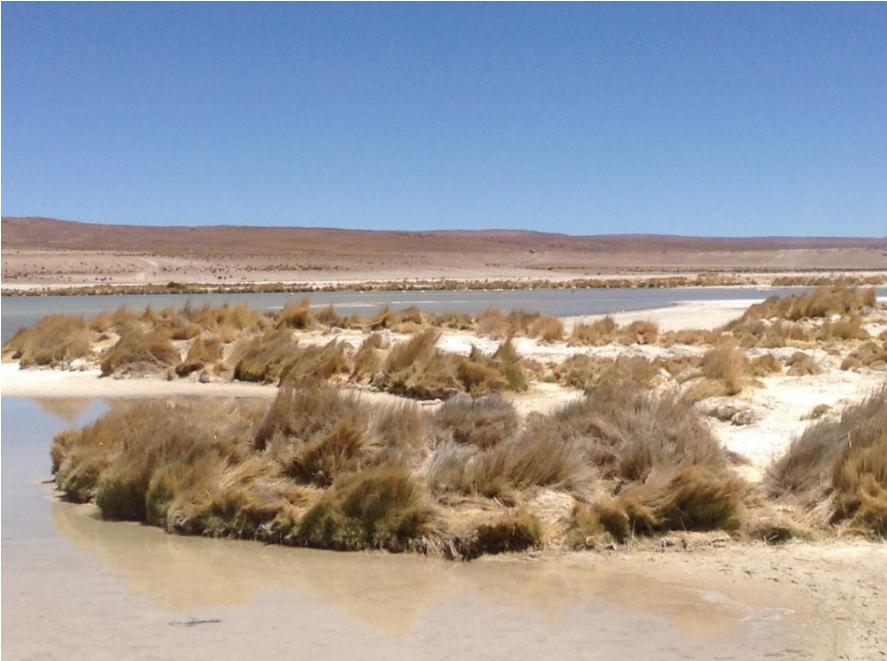
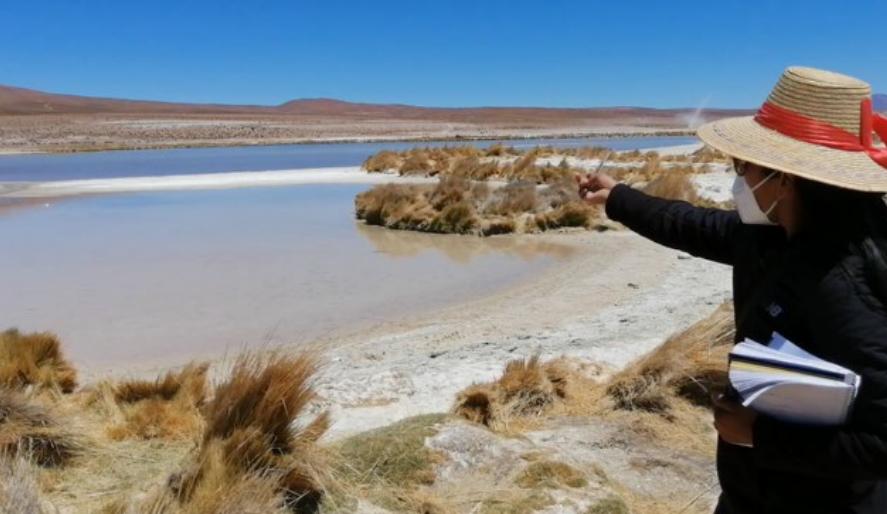
Los miembros de la Asociación muestran los puntos en que la laguna estaría bajando de nivel actualmente, así como los sectores que están secos y que anteriormente habrían estado cubiertos por las aguas de la laguna, indicando que en estas zonas se registra un avance del salar (ver **Fotografías 11, 12 y 13**).

<b>Fotografía 11.</b>	<b>Fecha:</b> 19-11-2020	<b>Fotografía 12.</b>	<b>Fecha:</b> 19-11-2020
<b>Coordenadas UTM DATUM WGS 84 Huso19</b>	<b>Norte:</b> 7.712.959,92m <b>Este:</b> 531.053,28m	<b>Coordenadas DATUM WGS 84 HUSO 19</b>	<b>Norte:</b> S/I <b>Este:</b> S/I
<b>Descripción fotografía:</b> Vista de laguna Jachocoposa, al fondo se puede observar la presencia de avifauna.		<b>Descripción fotografía:</b> Laguna Jachocoposa, sector en que se indica que está bajando el nivel del agua.

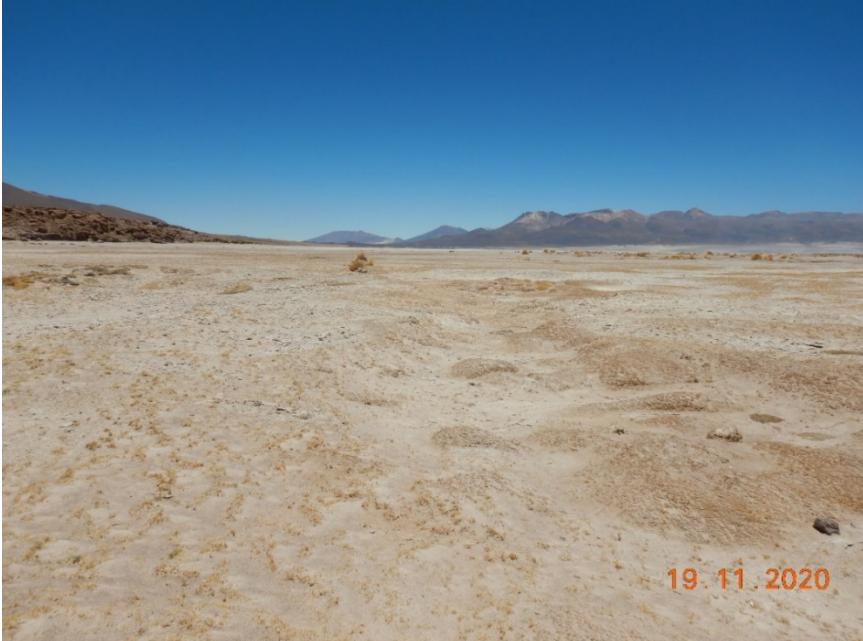
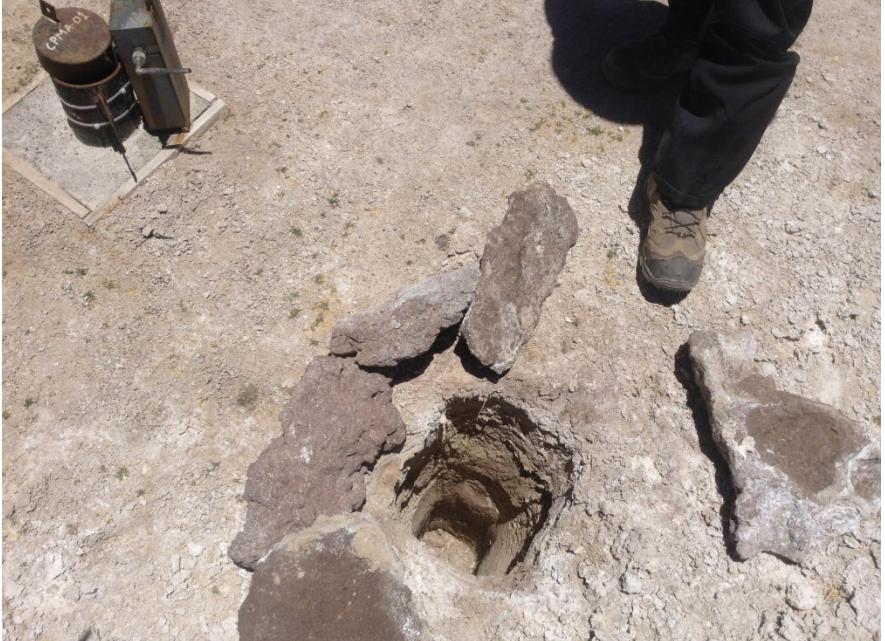
Al llegar al sector de Coposa Chico, Yanett Challapa indica que en este sector se localizaba un pequeño bofedal con lagunas, en el cual había pujos y se pastoreaba constantemente, porque había mucho pasto. Manifiesta que en este sector se dejaban los llamos para que comieran, hasta que se secó, y los llamos ahora deben trasladarse hasta Jachocoposa para poder tomar agua (ver Fotografía 15).

En el sector se observa una perforación realizada por CMDIC, correspondiente al punto de monitoreo de nivel freático CPMA-01 (ver Fotografías 16 y 17).

<b>Fotografía 15.</b>		<b>Fotografía 16.</b>	
Fecha: 19-11-2020	Fecha: 19-11-2020	Fecha: 19-11-2020	Fecha: 19-11-2020
Coordenadas UTM DATUM WGS 84 Huso19	Norte: S/I	Este: S/I	Coordenadas DATUM WGS 84 HUSO19
<b>Descripción fotografía:</b> Vista panorámica del sector de Coposa Chico.		<b>Descripción fotografía:</b> A la izquierda se observa el pozo de monitoreo de nivel freático CPMA-01 implementado por CMDIC, y a la derecha la excavación realizada por miembros de la AIASC, para verificar presencia de agua.

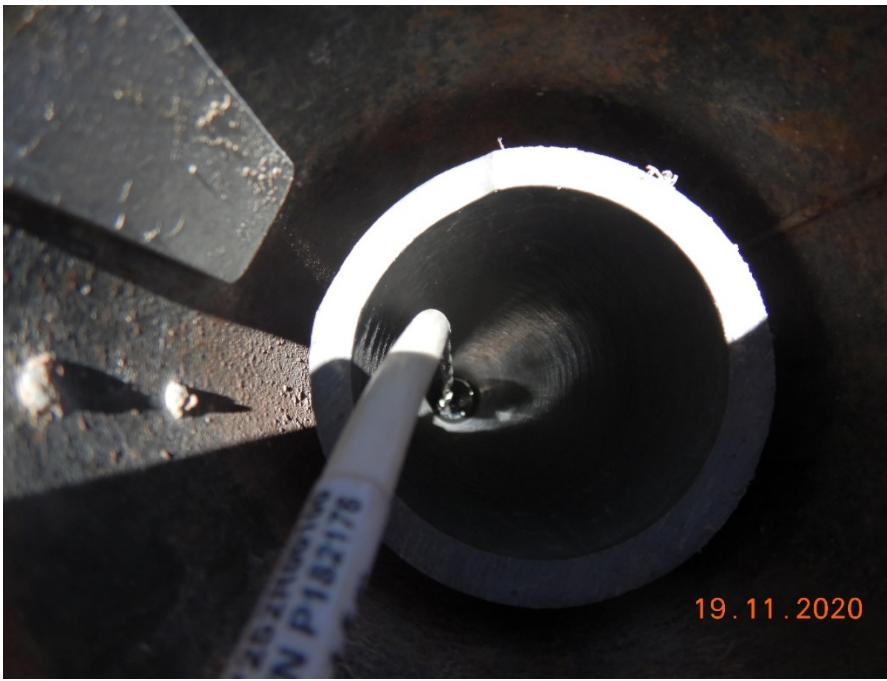
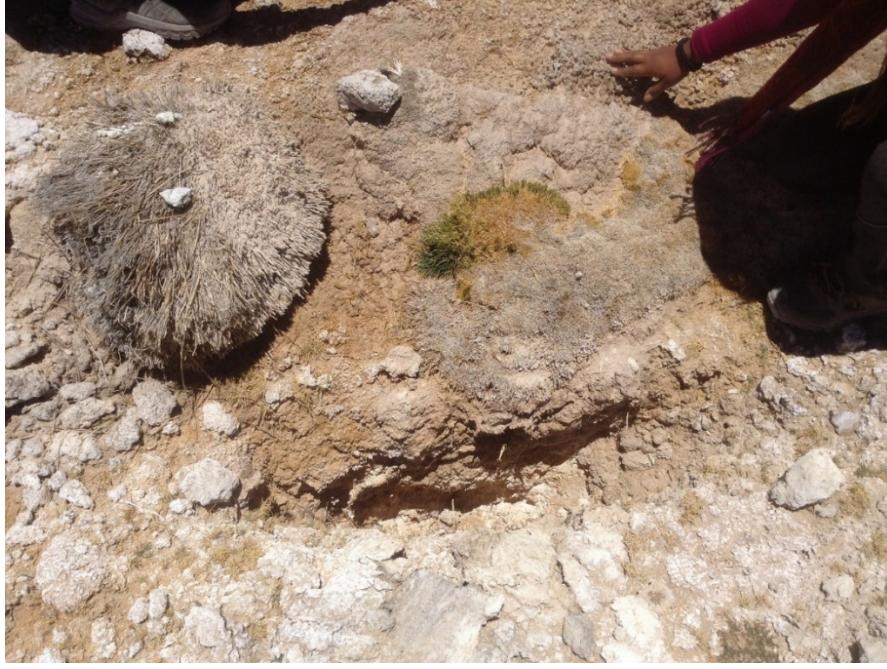
En cuanto a los vestigios que dan cuenta del estado anterior de este sector, los miembros de la AIASC hacen presente la existencia de pocos secos, indicando que esta especie vegetacional crece en lugares con agua constante, cerca de las vertientes. De esta forma, la existencia de poco muerto demostraría que antiguamente en este sector había agua de forma constante (ver Fotografía 18, 19 y 22).

<b>Fotografía 17.</b>	<b>Fecha:</b> 19-11-2020		<b>Fotografía 18.</b>	<b>Fecha:</b> 19-11-2020	
Coordenadas UTM DATUM WGS 84 Huso19	Norte: S/I	Este: S/I	Coordenadas DATUM WGS 84 HUSO19	Norte: 7.717.950,08 m	Este: 530.526,93 m
<b>Descripción fotografía:</b> Interior pozo de monitoreo de nivel freático CPMA-01.			<b>Descripción fotografía:</b> Vestigios de puko en sector Coposa Chico.

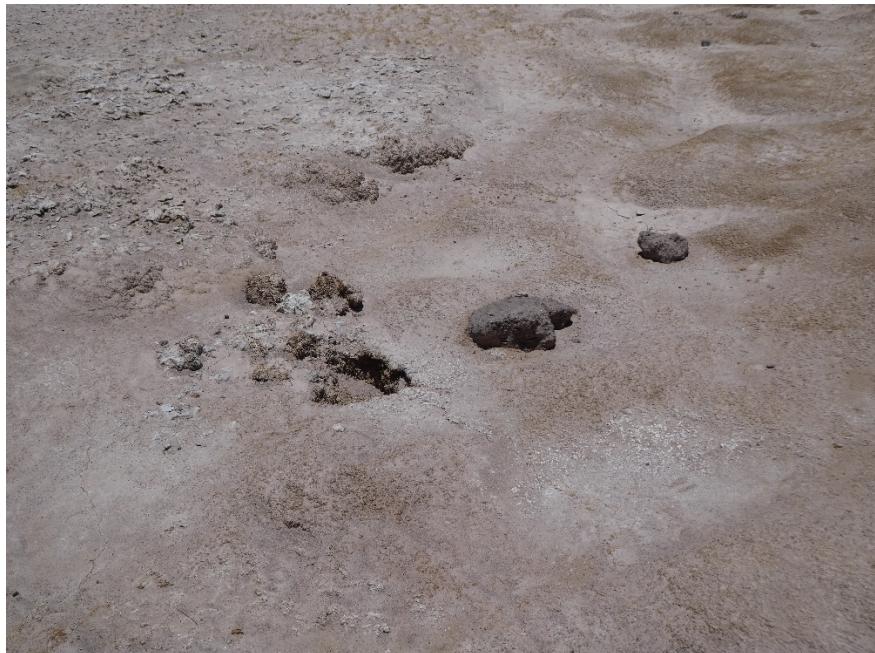
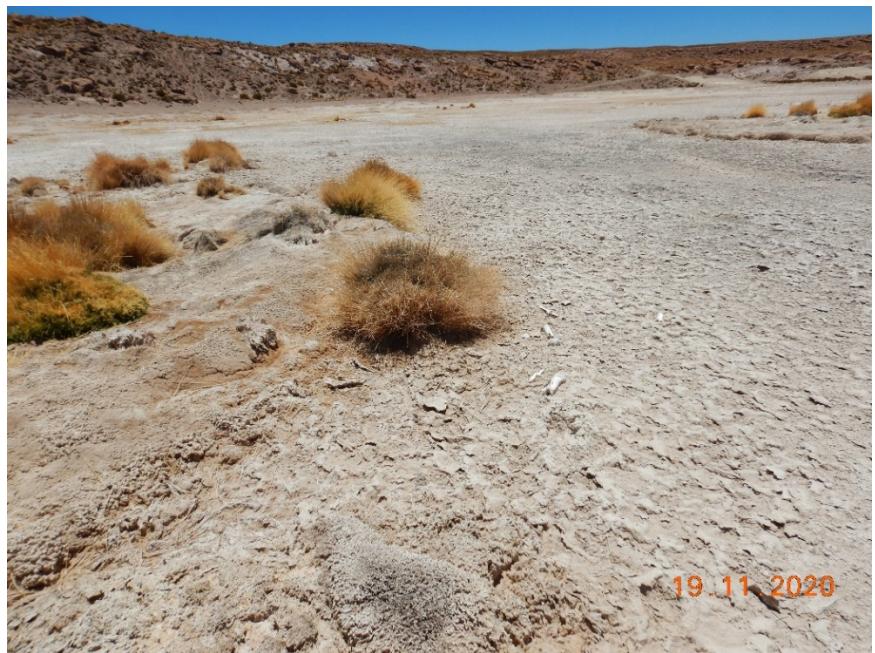
Por otra parte, los miembros de la AIASC señalan que anteriormente en el sector había pujos (ojos de agua) y que a veces los llamos quedaban atrapados en el fango y morían allí al no lograr salir. En distintos sectores del recorrido se observan osamentas que presumiblemente corresponderían a llamos que habrían quedado

atrapados en los pujos, cuando estos existían (ver Fotografías 20 y 21).

19.11.2020		
<b>Fotografía 19.</b>	<b>Fecha:</b> 19-11-2020		<b>Fotografía 20.</b>	<b>Fecha:</b> 19-11-2020	
<b>Coordenadas UTM DATUM WGS 84 Huso19</b>	<b>Norte:</b> S/I	<b>Este:</b> S/I	<b>Coordenadas DATUM WGS 84 HUSO19</b>	<b>Norte:</b> S/I	<b>Este:</b> S/I
<b>Descripción fotografía:</b> Vertiente seca en el sector de Coposa Chico.			<b>Descripción fotografía:</b> Restos de osamentas en sector Coposa Chico, que presumiblemente corresponderían a llamas que habrían quedado atrapados en los pujos (ojos de agua), cuando estos existían.

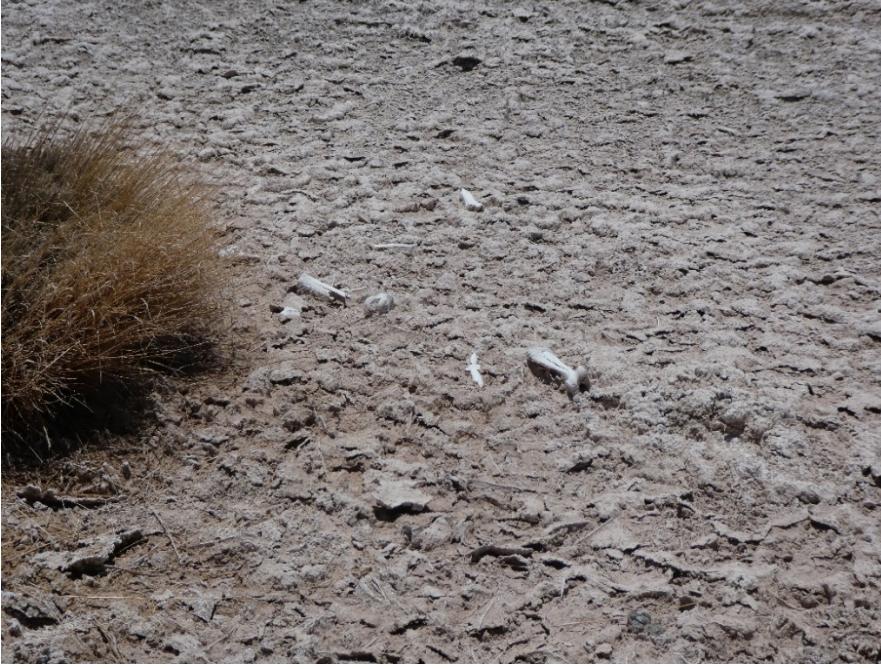
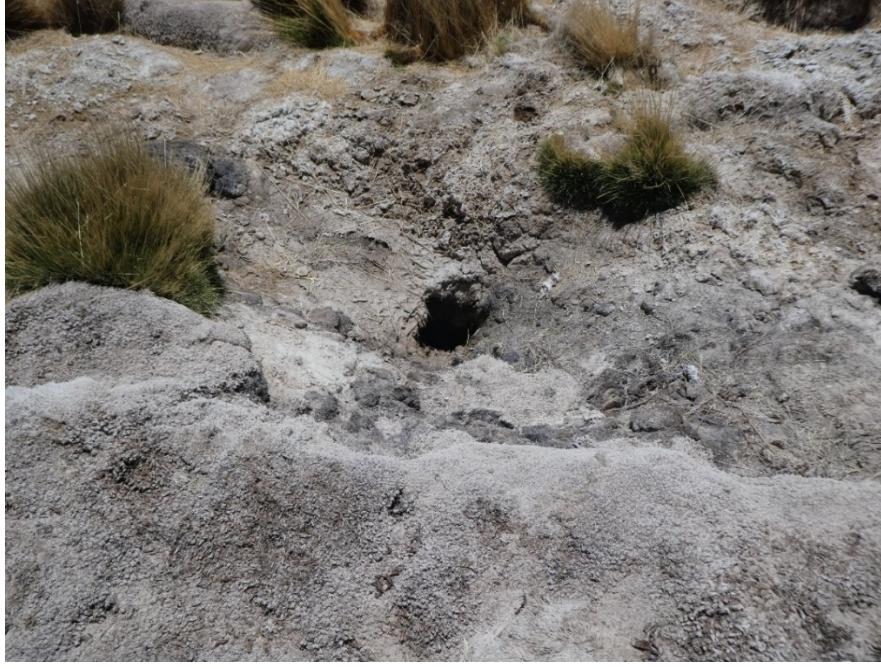
<b>Fotografía 21.</b>	<b>Fecha:</b> 19-11-2020		<b>Fotografía 22.</b>	<b>Fecha:</b> 19-11-2020	
<b>Coordenadas UTM DATUM WGS 84 Huso19</b>	<b>Norte:</b> S/I	<b>Este:</b> S/I	<b>Coordenadas DATUM WGS 84 HUSO19</b>	<b>Norte:</b> S/I	<b>Este:</b> S/I
<b>Descripción fotografía:</b> Restos de osamentas en sector Coposa Chico, que presumiblemente corresponderían a llamas que habrían quedado atrapados en los pujos (ojos de agua), cuando estos existían.			<b>Descripción fotografía:</b> Vertiente seca en sector Coposa Chico

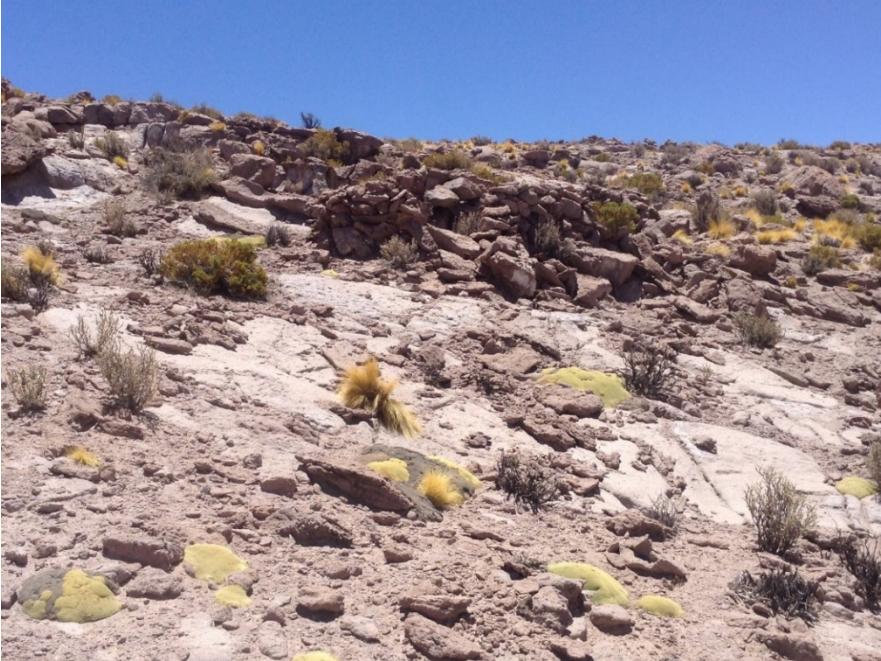
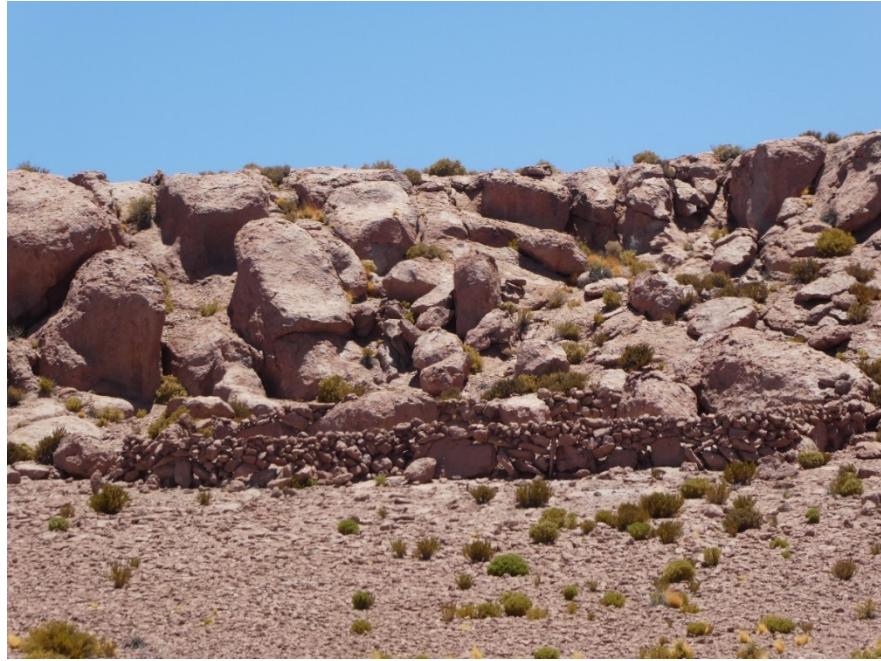
Se observa que en ladera aledaña al bofedal de Coposa Chico, se ubica un corral chico utilizado para las "llamas guachitas", que corresponden a las crías (ver Fotografía 23), y un corral grande (ver Fotografías 24 y 25), el cual de acuerdo a lo señalado por la comunidad se usa menos que antes porque hay que llevar al ganado a Jachocoposa a beber agua. Asimismo, se observa un refugio utilizado por los miembros de la comunidad (ver Fotografía 26). Se indica que al otro lado de la ladera habría viviendas de la AIASC.

<b>Fotografía 23.</b>	<b>Fecha:</b> 19-11-2020	<b>Fotografía 24.</b>	<b>Fecha:</b> 19-11-2020
<b>Coordenadas UTM DATUM WGS 84 Huso19</b>	<b>Norte:</b> 7.717871,55 m	<b>Este:</b> 530.535,19 m	<b>Coordenadas DATUM WGS 84 HUSO19</b>
<p><b>Descripción fotografía:</b> Corral que de acuerdo a lo señalado por integrantes de la AIASC, es utilizado para albergar a las "llamas guachitas".</p>		<p><b>Descripción fotografía:</b> Corral ubicado en el sector aledaño a Coposa Chico, el cual de acuerdo a lo señalado por integrantes de la AIASC se usa menos que antes porque hay que llevar al ganado a Jachocoposa a beber agua.</p>

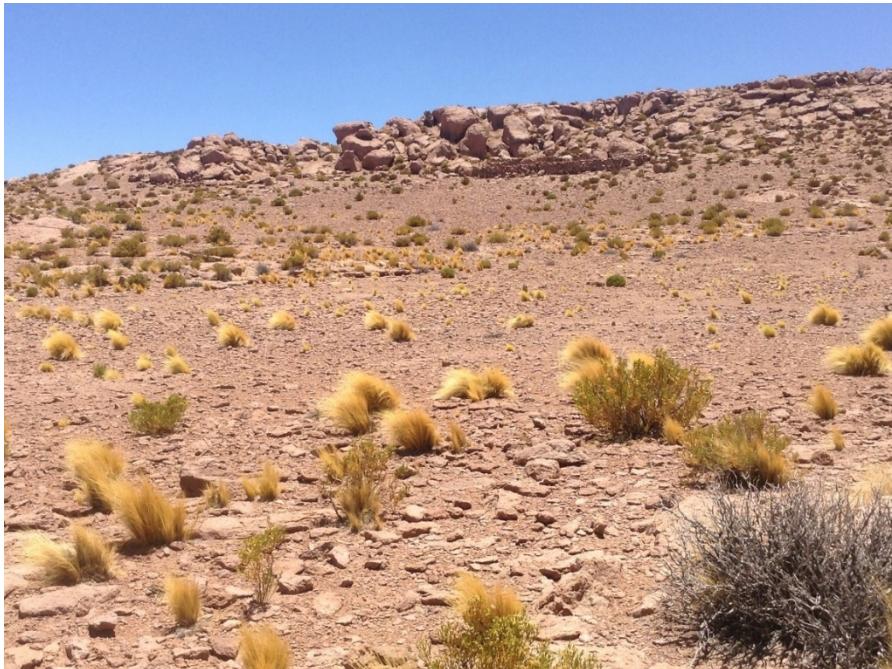
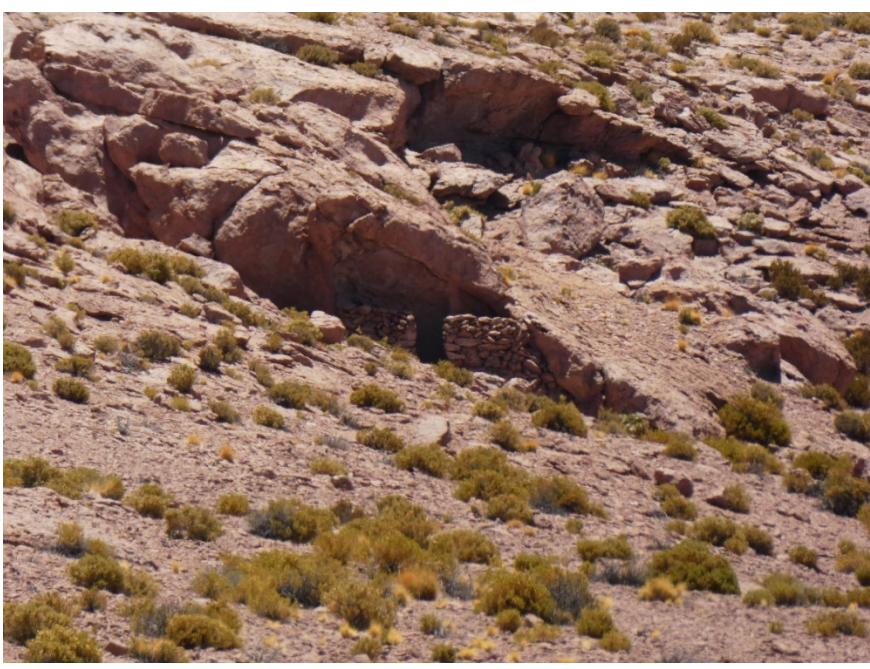
<b>Fotografía 25.</b> Coordenadas UTM DATUM WGS 84 Huso19 <b>Fecha:</b> 19-11-2020 Norte: 7.718.137,77 m      Este: 530.221,80 m <b>Descripción fotografía:</b> Vista panorámica de corral ubicado en el sector aledaño a Coposa Chico.		<b>Fotografía 26.</b> Coordenadas DATUM WGS 84 HUSO19 <b>Fecha:</b> 19-11-2020 Norte: S/I      Este: S/I <b>Descripción fotografía:</b> Vista de refugio ubicado en sector aledaño a Coposa Chico.

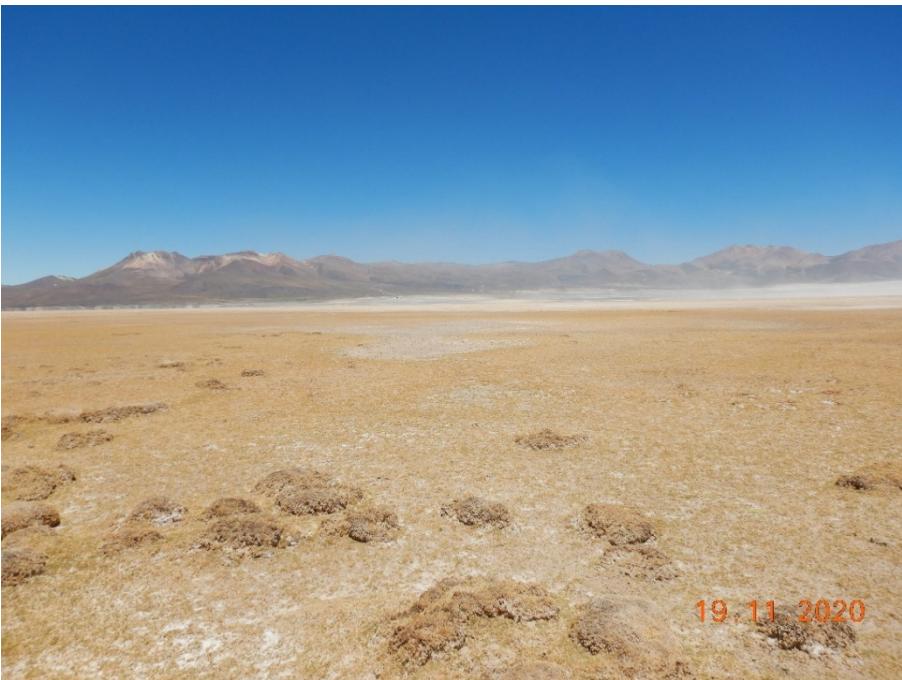
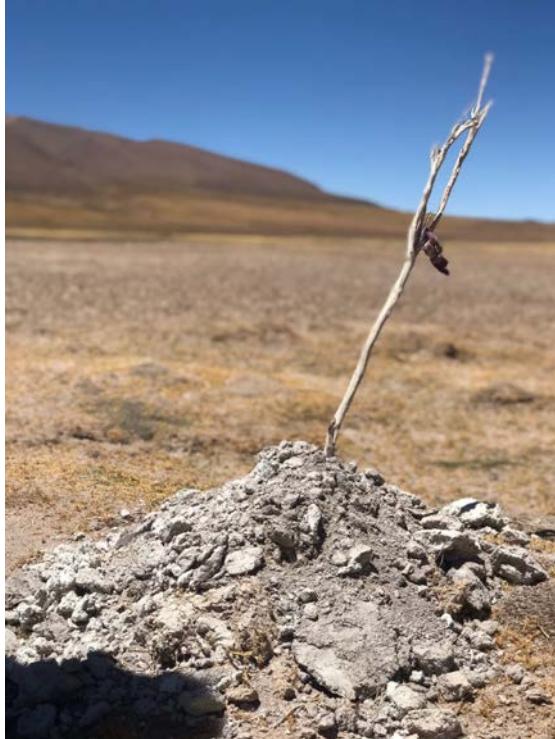
Se observa la presencia de una rama con un resto de pañuelo amarrado (ver Fotografía 28), de acuerdo a lo indicado por Yanett este sistema de demarcación (denominado "jacha") se utiliza por los pastores, para que el movimiento del pañuelo o de la tela con el viento asuste a los llamas, y no se acerquen a los sectores de pujos donde podían quedar atrapados en el fango y ahogarse. El sector donde se ubica dicha señalización se encuentra seco, y según se indica la jacha observada tiene mucho tiempo, siendo aproximadamente de 1994.

<b>Fotografía 27.</b>		<b>Fecha:</b> 19-11-2020	
Coordenadas UTM DATUM WGS 84 Huso19	Norte: S/I	Este: S/I	<b>Fotografía 28.</b>
<b>Descripción fotografía:</b> Vista del sector de emplazamiento del Bofedal San Pablo.		<b>Descripción fotografía:</b> Vista de Jacha, que corresponde a un sistema de demarcación utilizado por los pastores para que el movimiento del banderín o de la tela con el viento asuste a los llamas y no se acerquen a los sectores de pujos, donde podían quedar atrapados en el fango y ahogarse.	
<b>Coordenadas DATUM WGS 84 HUSO19</b>		<b>Norte:</b> 7.722.111,35 m S	<b>Este:</b> 534.339,83 m E

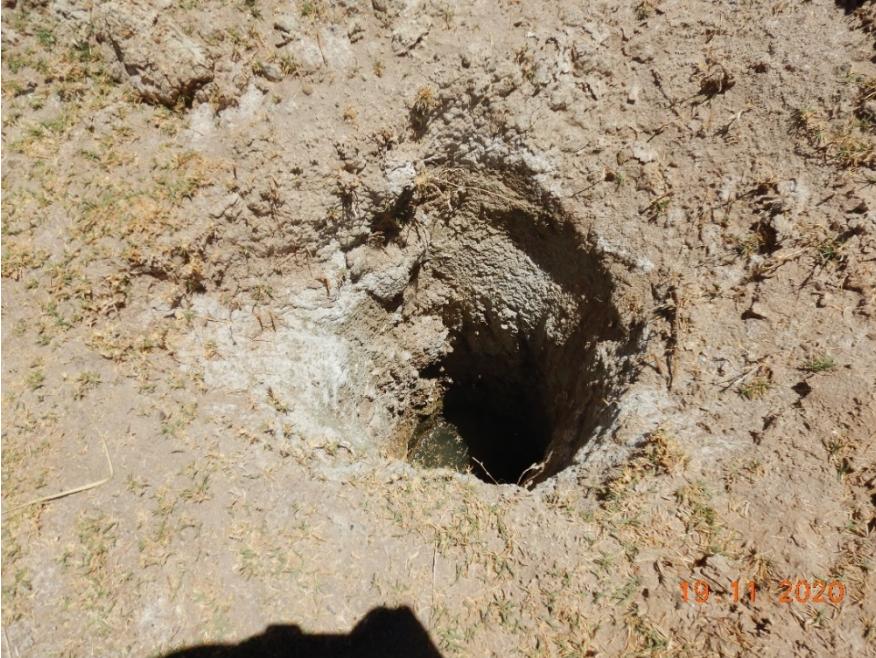
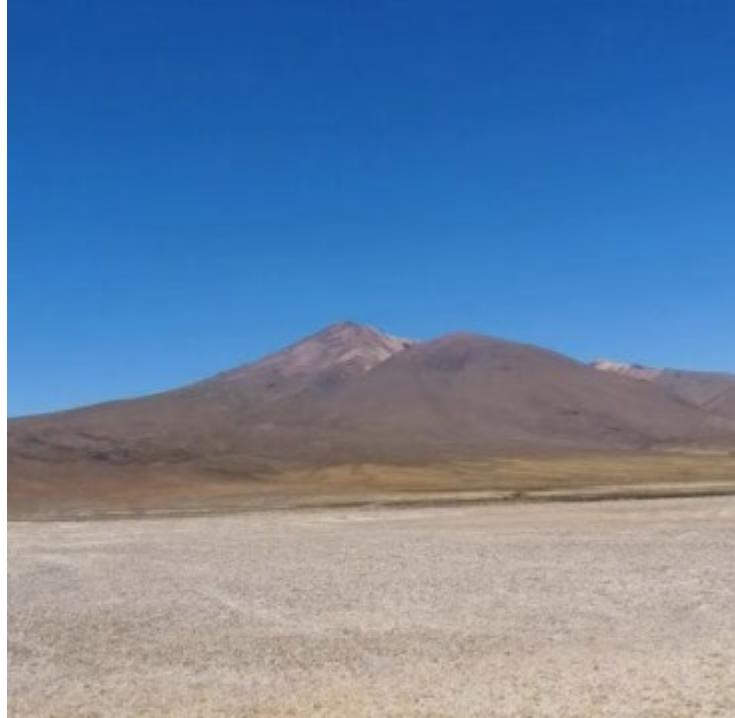
Se observa la presencia de un pozo excavado por la comunidad, donde se puede ver que hay agua en el subsuelo, por lo que los miembros de la AIASC señalan que aún se puede recuperar este sector (ver Fotografía 29).

En la ladera del Cerro San Pablo, el que corresponde a un cerro tutelar para la comunidad, se observa la presencia de utas y corrales. De acuerdo a lo señalado por los miembros de la AIASC, allí se entregaron concesiones por Bienes Nacionales en los sectores de Charuyo y Charaque (ver Fotografía 30).

<b>Fotografía 29.</b>	<b>Fecha:</b> 19-11-2020	<b>Fotografía 30.</b>	<b>Fecha:</b> 19-11-2020		
Coordenadas UTM DATUM WGS 84 Huso19	Norte: S/I Este: S/I	Coordenadas DATUM WGS 84 HUSO19	Norte: S/I Este: S/I		
<b>Descripción fotografía:</b> Excavación realizada por miembros de la AIASC en sector San Pablo, para verificar existencia de agua en el subsuelo.			<b>Descripción fotografía:</b> Vista Cerro San Pablo, el cual corresponde a un cerro tutelar, de acuerdo a lo indicado por representantes de la AIASC.

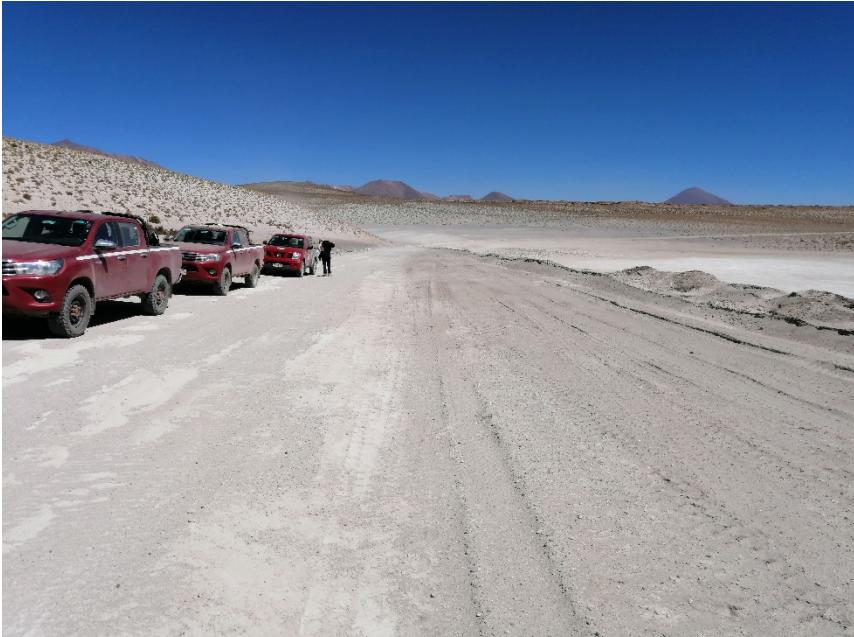
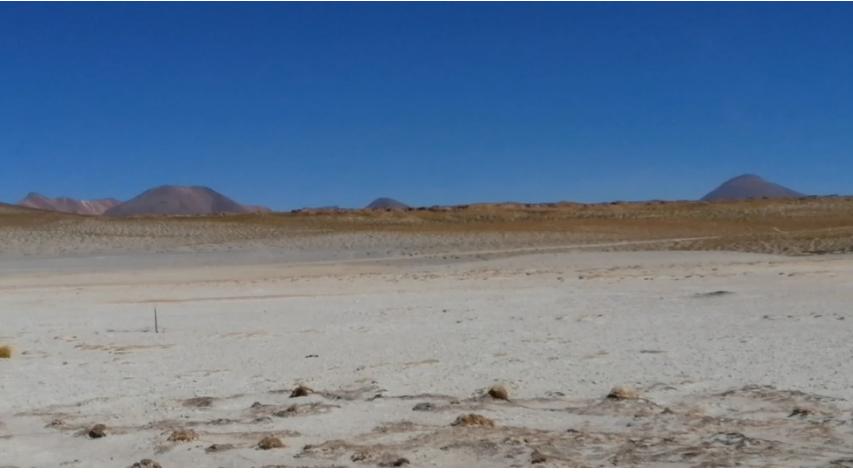
denuncia que se ensanchó el camino, lo que habría ocurrido en octubre o noviembre de 2020, este camino conecta con Coposa Norte (ver **Fotografía 31**). Se ve tierra acumulada al lado del camino, la que habría sido removida recientemente para el ensanche del camino.

<b>Fotografía 31.</b>		<b>Fecha:</b> 19-11-2020		<b>Fotografía 32.</b>	
<b>Coordenadas UTM DATUM WGS 84 Huso19</b>		<b>Norte:</b> 7.708.968,03 m S		<b>Fecha:</b> 19-11-2020	
		<b>Este:</b> 535.945,52 m E		<b>Coordenadas DATUM WGS 84 HUSO19</b>	
<b>Descripción fotografía:</b> Camino aledaño al bofedal de Tankatankani, en el que representantes de la AIASC denuncian ensanchamiento. Al costado se observa la tierra que habría sido removida para el ensanchamiento del camino.			<b>Descripción fotografía:</b> Vista panorámica del sector de Tankatankani.

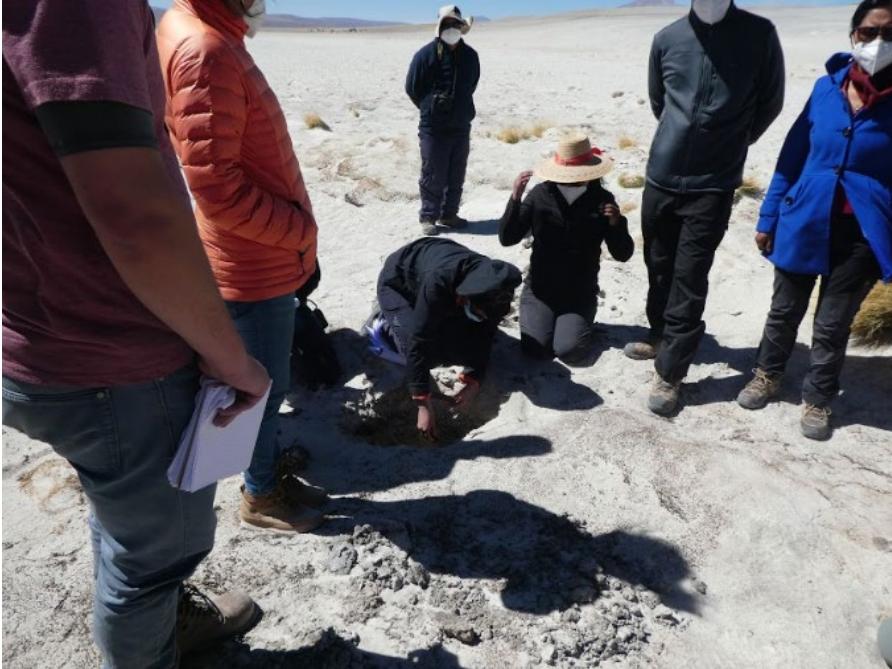
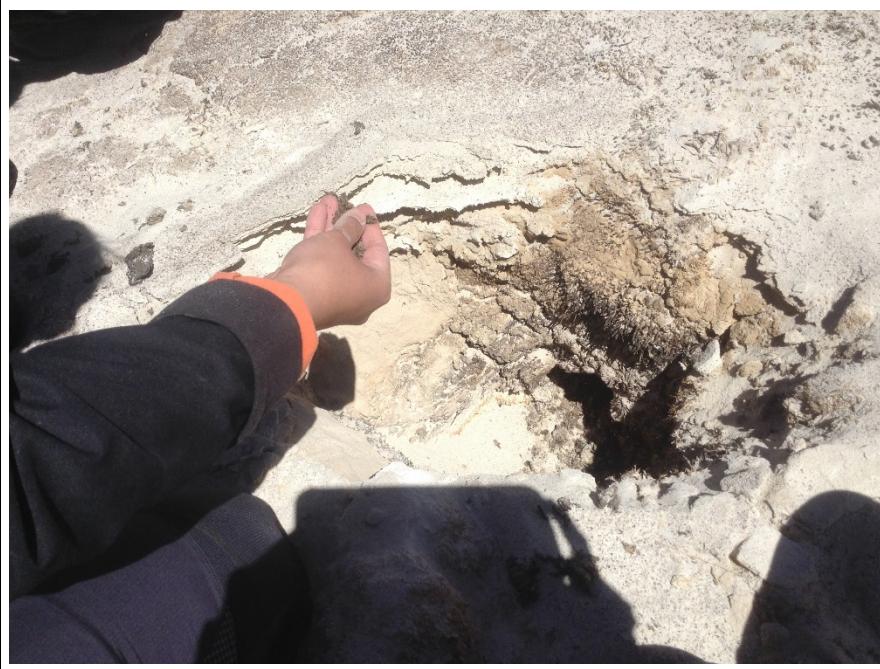
Durante el recorrido realizado en el sector de emplazamiento del bofedal (ver **Fotografía 32**), se observa una excavación realizada por la comunidad, para observar si existe agua en profundidad en el bofedal (ver **Fotografía 33 y 34**).

<b>Fotografía 33.</b>		<b>Fecha:</b> 19-11-2020	<b>Fotografía 34.</b>		<b>Fecha:</b> 19-11-2020
Coordenadas UTM DATUM WGS 84 Huso19	Norte: S/I	Este: S/I	Coordenadas DATUM WGS 84 HUSO19	Norte: 7.708.890,20 m	Este: 535.726,54 m
<b>Descripción fotografía:</b> Representante de la AIASC busca raíces de pucos, en excavación realizada por miembros de la Asociación.			<b>Descripción fotografía:</b> Excavación en sector Tankantankani en que se observan raíces de pucos
