## **ANEXO N° 4.1**

### **INFORME DE ANÁLISIS Y ESTIMACIÓN DE EFECTOS AMBIENTALES**

**CARGOS N°4, N°5 y N°16 RES. EX. N°1 / ROL D-018-2019**

**SCM MINERA LUMINA COPPER CHILE**

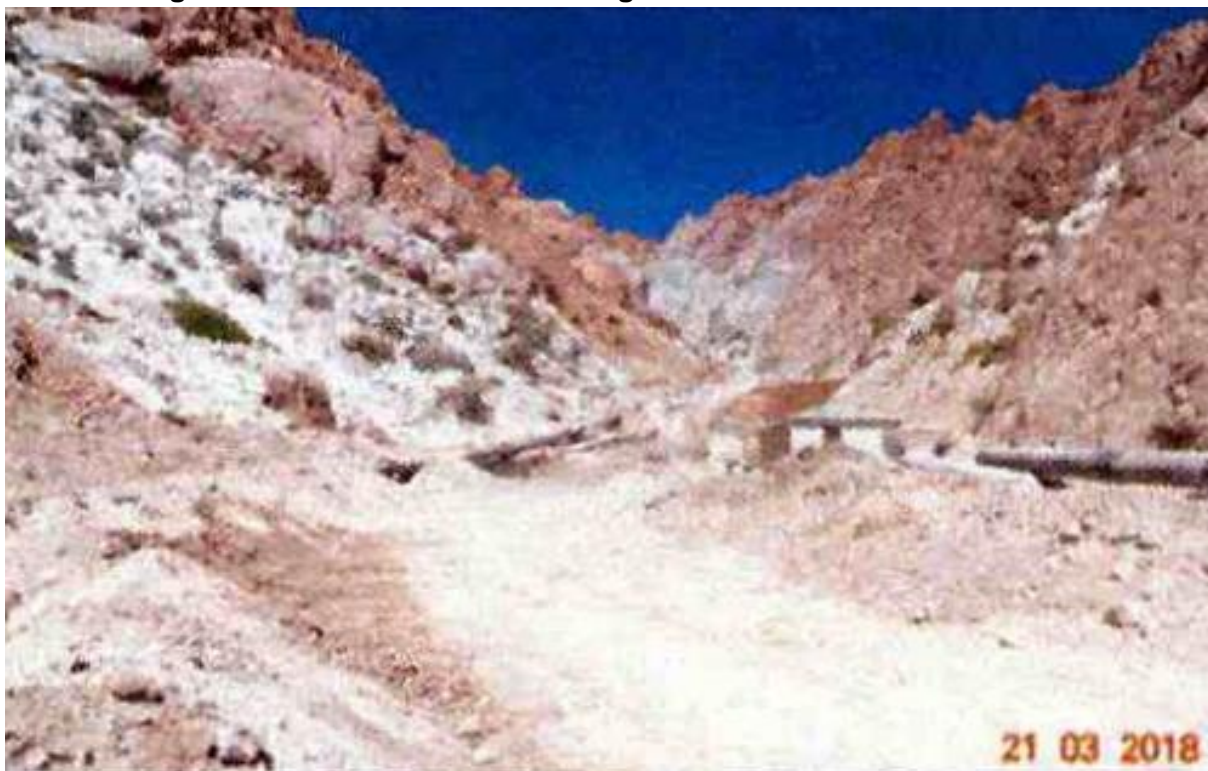
La existencia de antiguos derrames de lama en las laderas de la Quebrada Variante 2, así como en el sector denominado “Portal Norte a Cajón 24”, los cuales se caracterizan por un color gris pálido, distinto a la coloración natural del suelo colindante. Estos derrames tienen origen en fugas previas a marzo de 2018 desde un tramo del lamaducto que anteriormente operaba en presión. Estos derrames en algunos sectores de la Quebrada Variante 2, llegan hasta la cima de las laderas, producto de la presión hidráulica con la que eran conducidas las lamas por el lamaducto.

**Figura 3-1: Laderas con manchas grises en Quebrada Variante 2.**

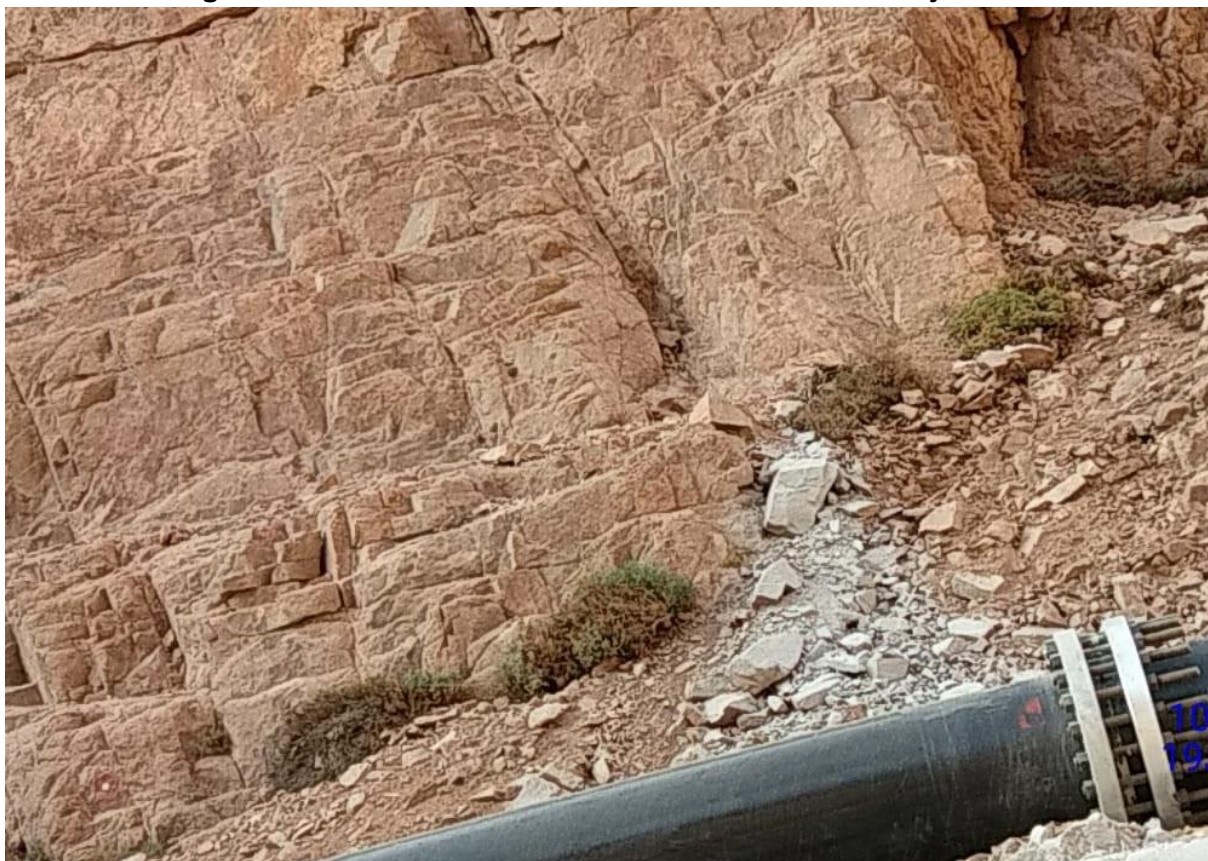
**Figura 3-2: Derrame menor en sector Portal Norte a cajón 24**

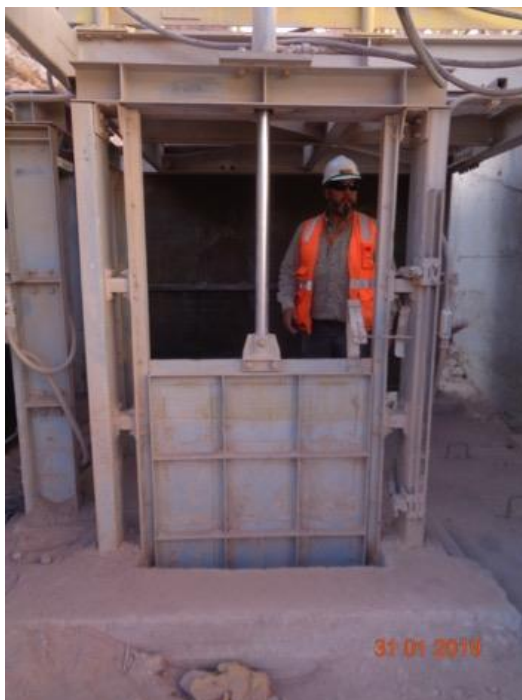
como en el sector de descarga de la quebrada al río Ramadillas, por lo cual dicha infracción no tendría efectos negativos a la fecha sobre este componente (Figuras 4-1 y 4-2).

**Figura 4-1: Sector Obra IP-A2 limpia (visita a terreno)**

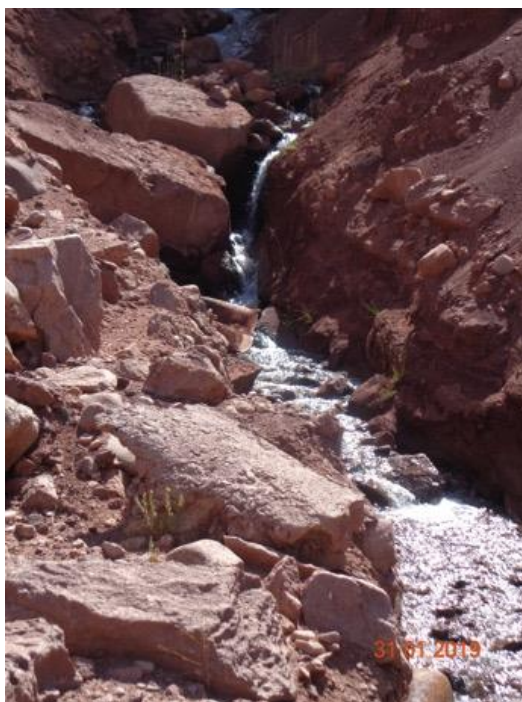
**Figura 4-2: Suelo sin lamas en cascada del río Ramadillas (visita a terreno)**

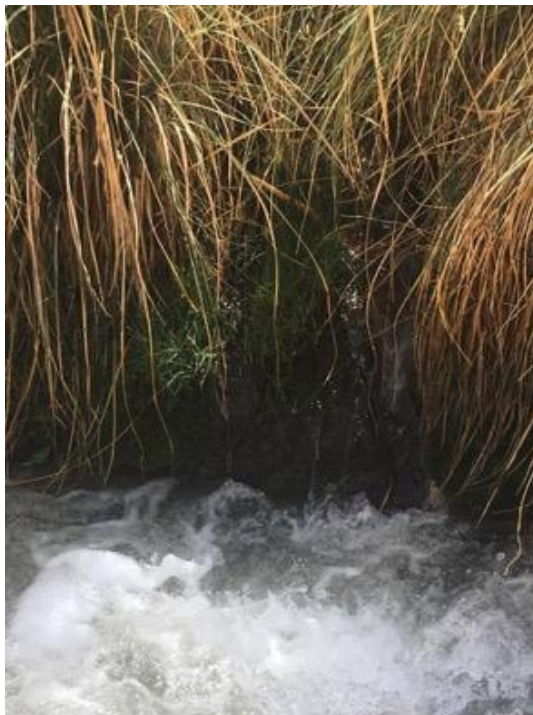
En el caso de la flora y vegetación ubicada a lo largo del río Ramadillas, que pudo verse afectada por la operación de la obra IP-A2, se observa en terreno que tanto en el sector de descarga de la Quebrada Variante 2 al río Ramadillas, como 100 metros arriba y 100 metros aguas abajo de este punto, la vegetación se encuentra desarrollándose de forma normal, mostrando un estado vigoroso y follaje verde. Este impacto indirecto de la calidad del agua sobre la flora ribereña se analiza en mayor profundidad en la Sección 4.1.4.

**Figura 4-3: Vegetación en buen estado en el sector de descarga de la Quebrada Variante 2 al río Ramadillas (visita a terreno)**

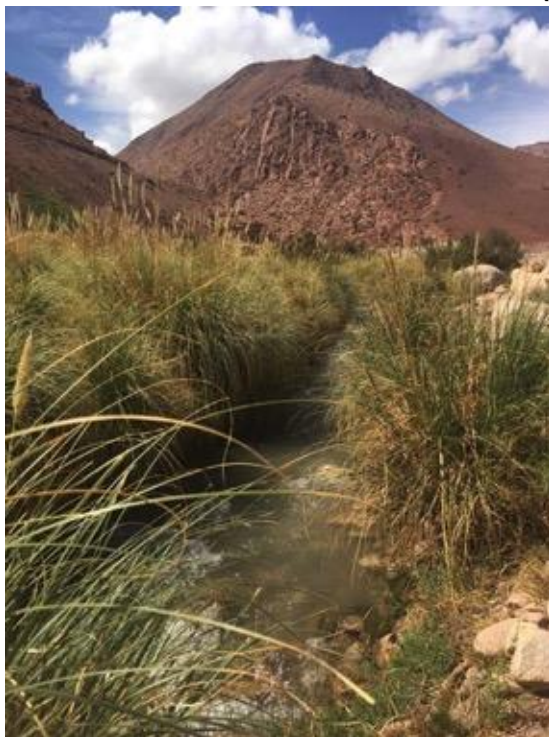
**Figura 4-4: Vegetación en buen estado 100 metros aguas arriba del sector de descarga de la Quebrada Variante 2 al río Ramadillas (visita a terreno)**

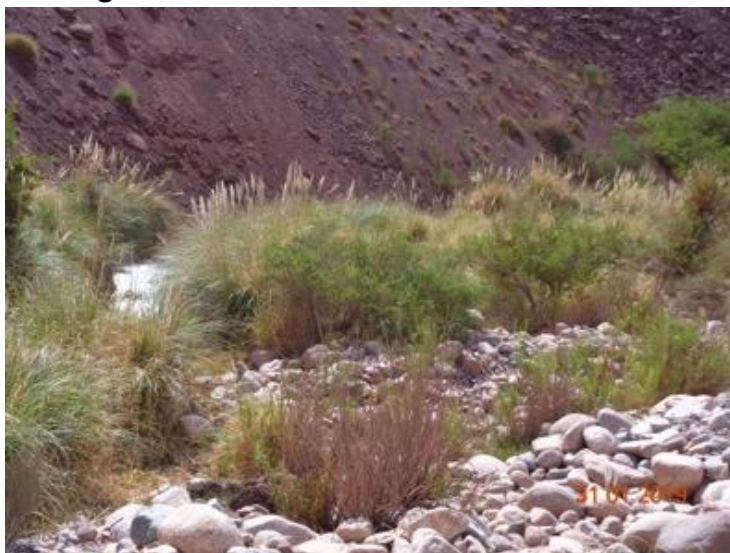
**Figura 4-5: Vegetación en buen estado 100 metros aguas abajo del sector de descarga de la Quebrada Variante 2 al río Ramadillas**

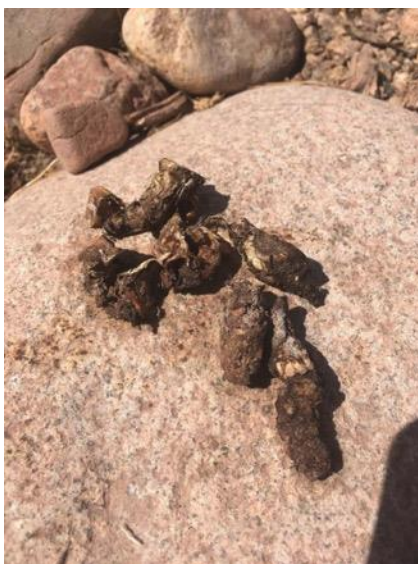
**Figura 4-6: Fecas de fauna en sector descarga del río Ramadillas**

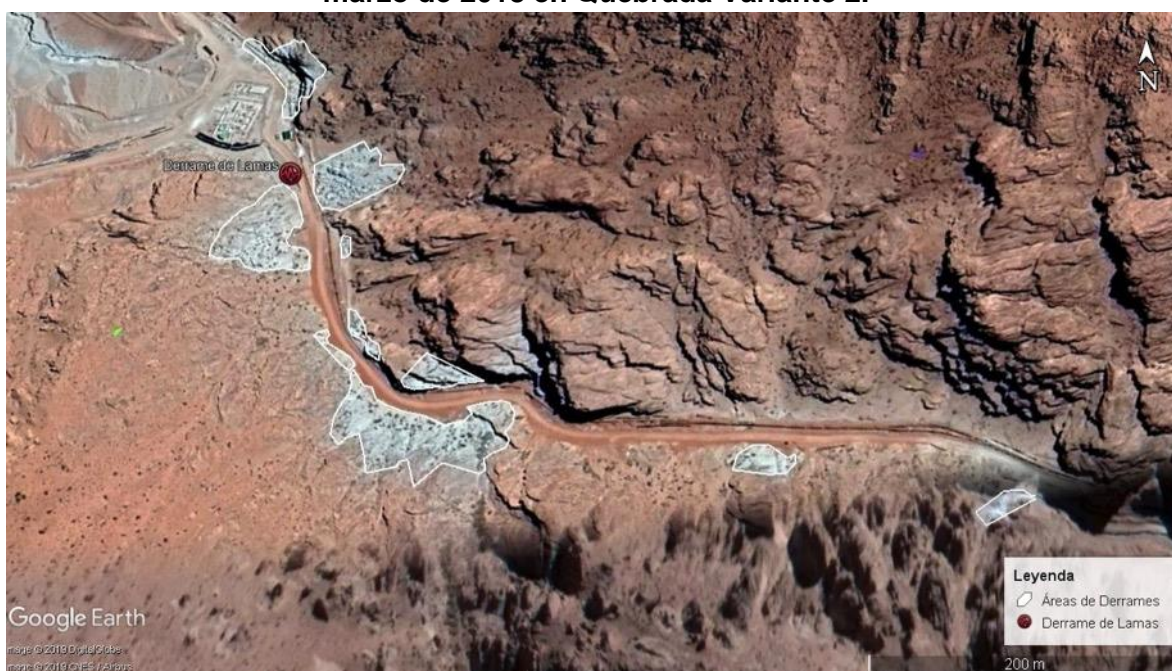
**Figura 4-20: Componente suelo afectado por derrames de lamas anteriores al 20 de marzo de 2018 en Quebrada Variante 2.**

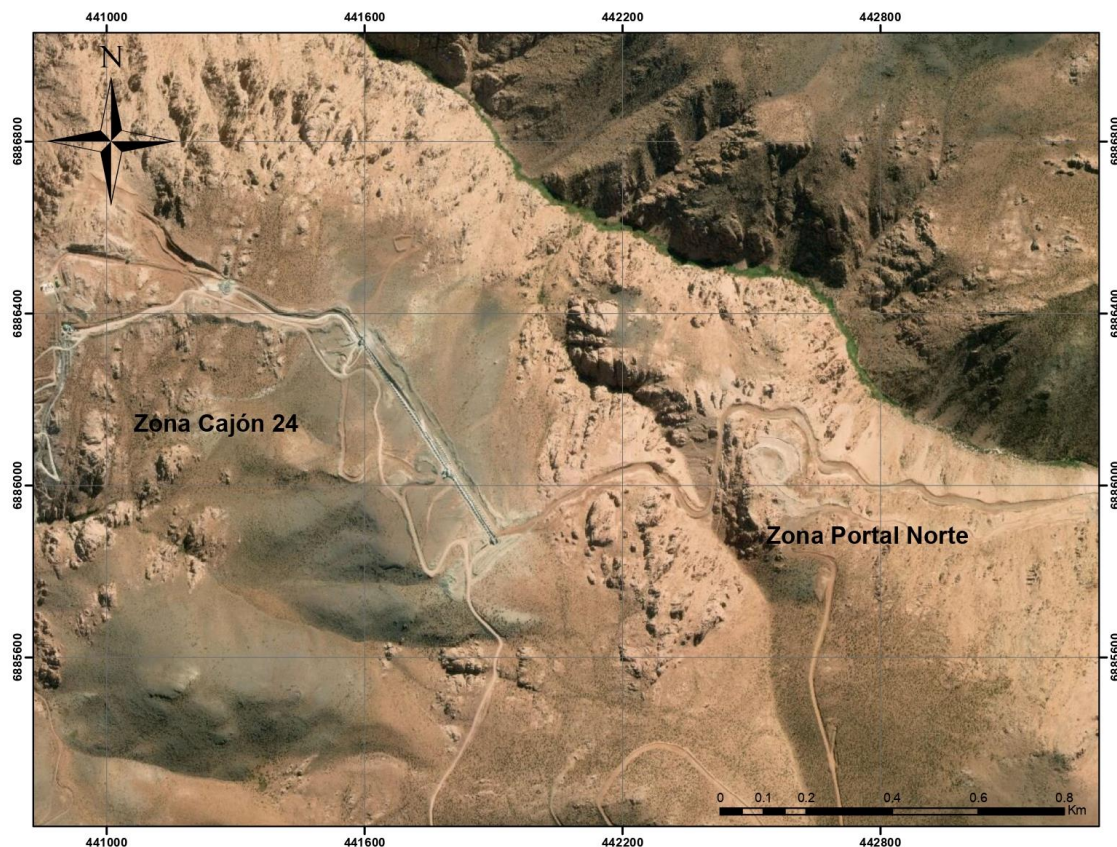
**Figura 4-21: Componente suelo afectado por derrames de lamas anteriores al 20 de marzo de 2018 en zona Portal Norte a Cajón 24.**

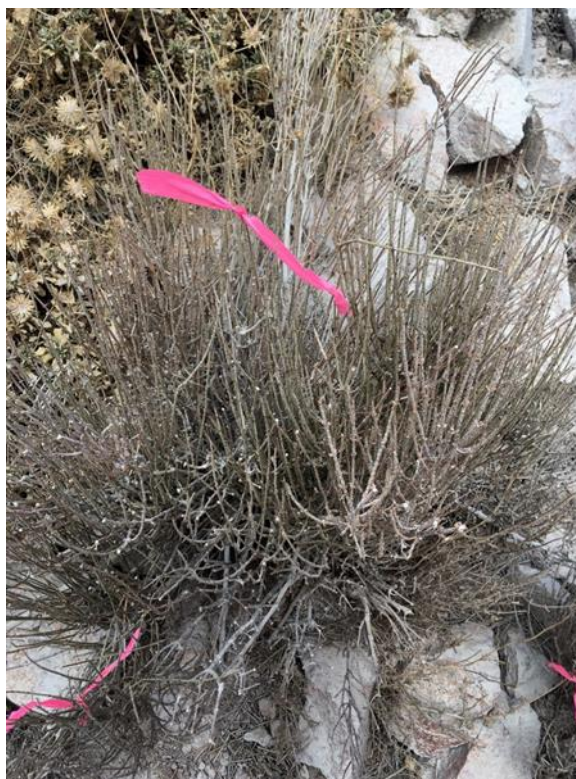
**Figura 4-31: Ejemplo *Ephedra breana* en zona con derrame de lamas, Quebrada Variante 2**

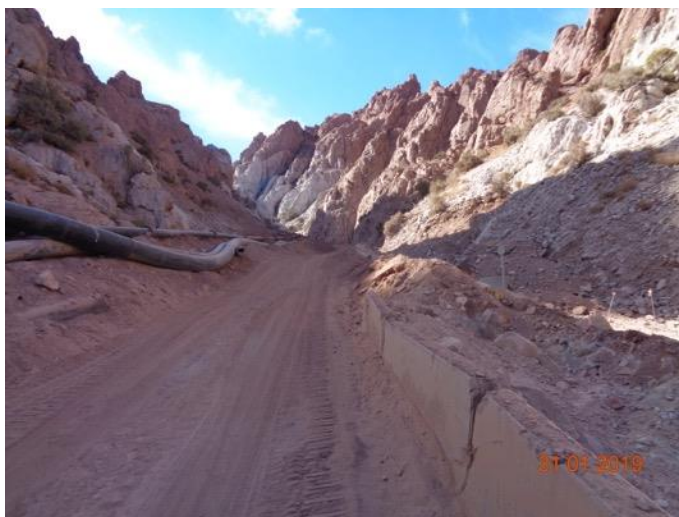
El alcance geográfico de la limpieza abarca el fondo de la quebrada, desde el punto de fuga de lamas hasta la obra de captación, lo que corresponde a una superficie de aproximadamente 0,5 ha. Si bien dicha limpieza se realizó entre el 18 de mayo y el 2 de julio de 2018, esta limpieza se realizó con aproximadamente un mes de retraso con respecto a lo indicado en la resolución de la SMA. Dicho retraso produjo un efecto negativo sobre el componente suelo, el que, no obstante, ya se encuentra remediado, tal como pudo verificarse en la visita a terreno del día 31 de enero de 2019.

**Figura 4-33: Fondo de quebrada limpio tras limpieza del derrame del 20 de marzo de 2018**

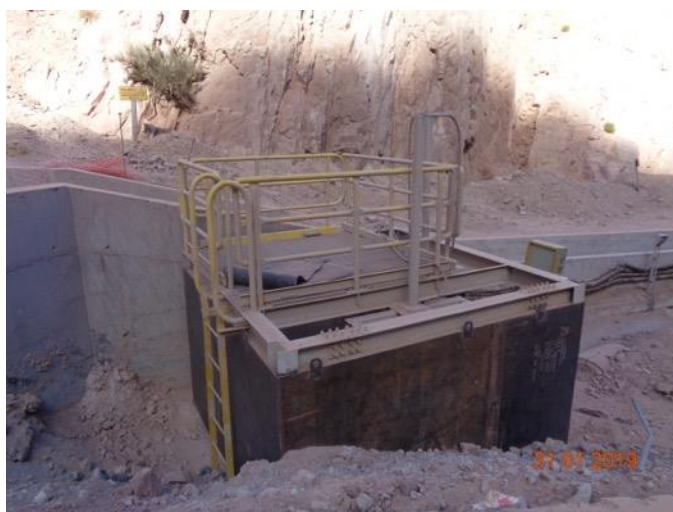
**Figura 4-34: Sector limpio en área obra de intercepción IP-A2**
