INFORME N° 4896-6640-PP-INF-012 SCM MINERA LUMINA COPPER CHILE

4896 ASESORÍA DE INGENIERÍA A OPERACIONES RELAVES & AGUA

REPORTE PRIMEROS 7 DIAS, MEDIDA PROVISIONAL H), RESOLUCION EXENTA N°384 SMA

ABRIL 2018

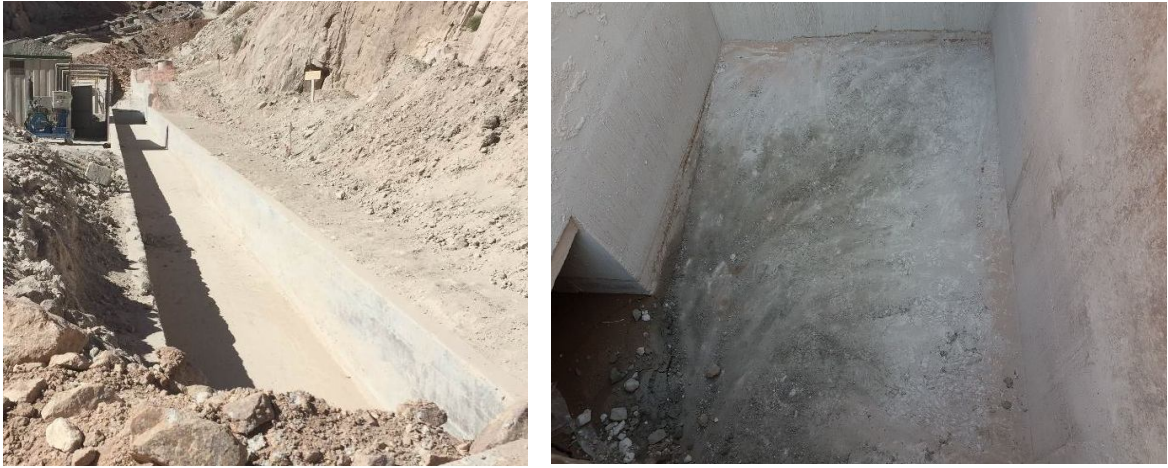
Figura 3-2: Limpieza sumidero plano.

- **Al 05 abril 2018:** Limpieza del fondo plano de la obra de intersección puntual IP-A2, comienzo de la limpieza del canal de hormigón (ver Figura 3-2 y Figura 3-3).
- **Al 05 y 6 abril 2018:** Se trabaja en la remoción de la obstrucción del canalón en el sector de la tubería y se inicia el retiro de material de la sección final la cual tiene una curva hacia la izquierda en el sentido del flujo (ver Figura 3-4).
- **Al 07 abril 2018:** Se realizan trabajos de conformación del tramo final en el sector del camino avanzando hacia el badén del camino (ver Figura 3-5).
- **Al 08 abril 2018:** Se continúa con los trabajos antes mencionados y se termina la Limpieza del sumidero de compuertas (ver Figura 3-6).
- Se continúa avanzado en los trabajos de limpieza y ejecución de los últimos tramos del canal de hormigón/badén camino.

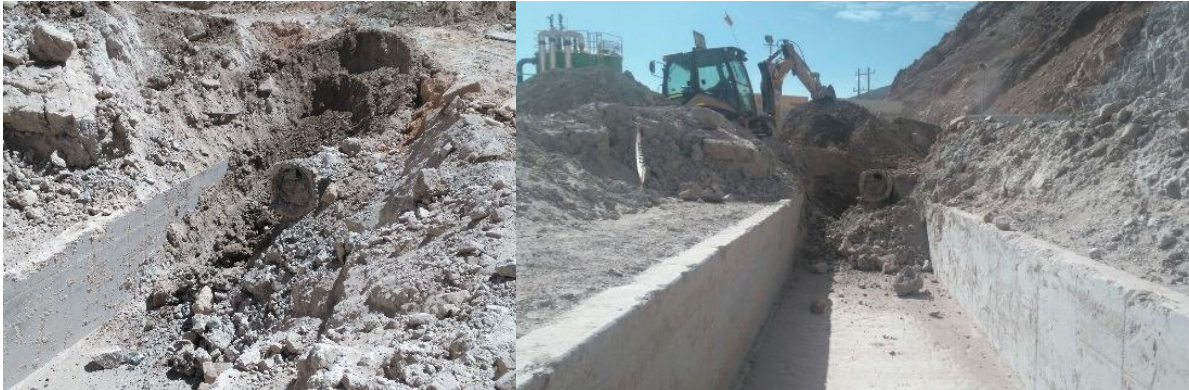
Figura 3-3: Remoción del material de obstrucción en canal de hormigón.

Antes: Canal de hormigón se encuentra obstruido con material de terreno.

Durante: Retroexcavadora sigue pared interior de canalón para seguir su dirección.

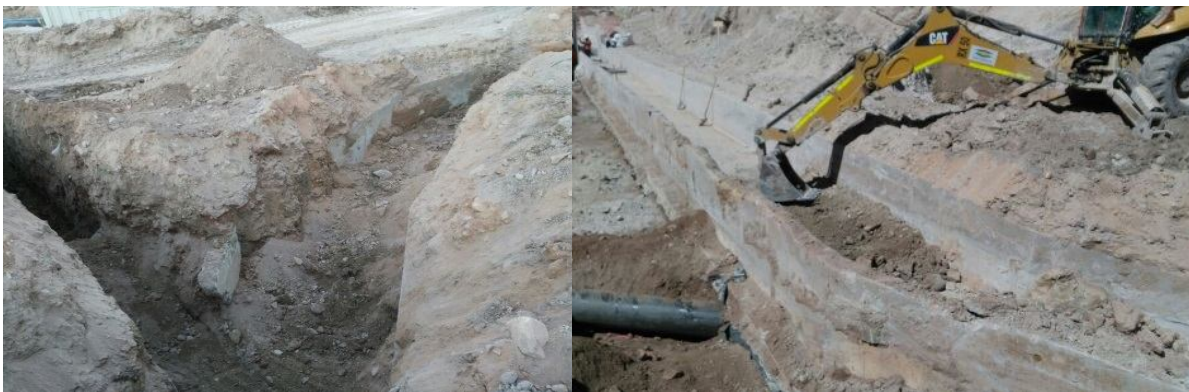
Figura 3-4: Detalle retiro de material sección final canal de hormigón.

Inicio de la Limpieza Tramo Final canal de hormigón

Avance al 7 de abril, Tramo Final canal de hormigón

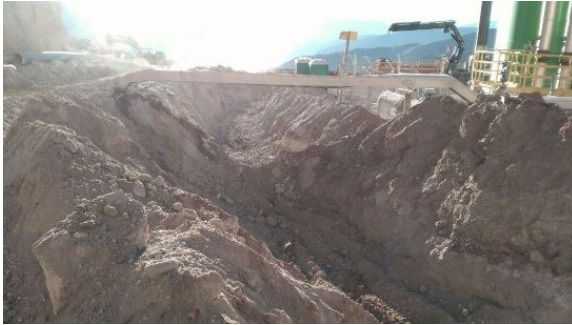
Figura 3-5: Conformación canal de salida (desde el canal de hormigón).

Antes: Se comienza a construir canal desde salida de canalón de hormigón.

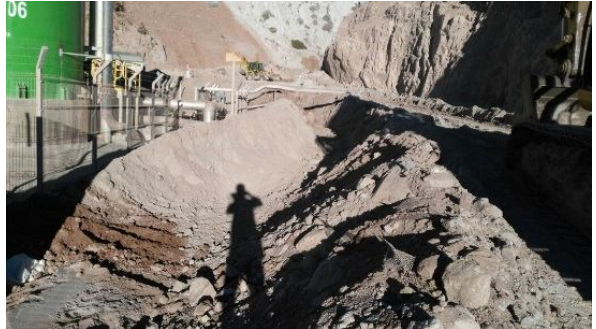
Después: Se termina canal hasta salida de la Estación Booster 2.

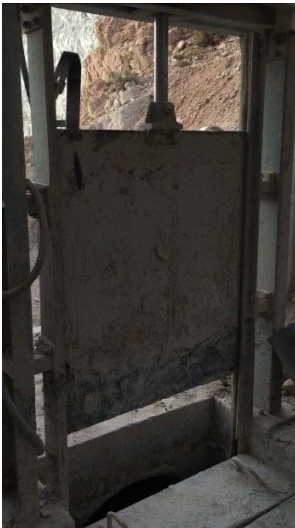
Figura 3-6: Término limpieza sumidero (compuertas).

Se levanta compuerta para limpiar desde sumidero el sector de ingreso

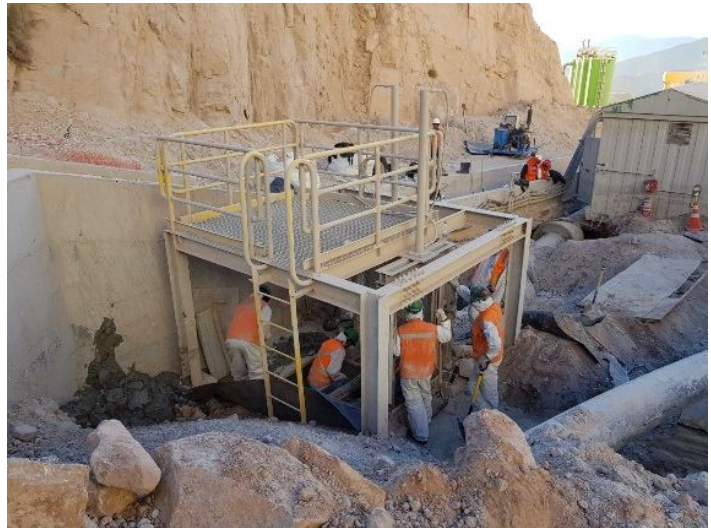
Limpieza de sumidero a tubería de 800 mm.

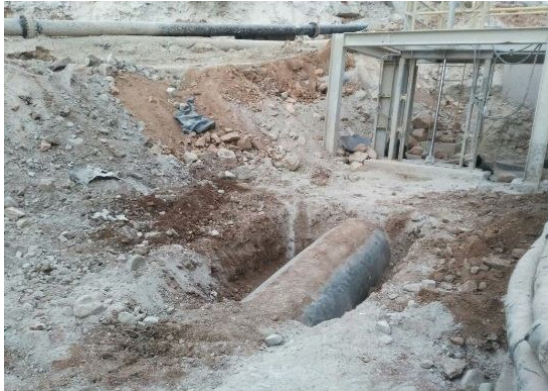
Figura 3-8: Detalle de los trabajos de movimiento de tierras.

Antes: Se comienza en forma manual una zanja transversal, con la finalidad de encontrar tubería para lamas.

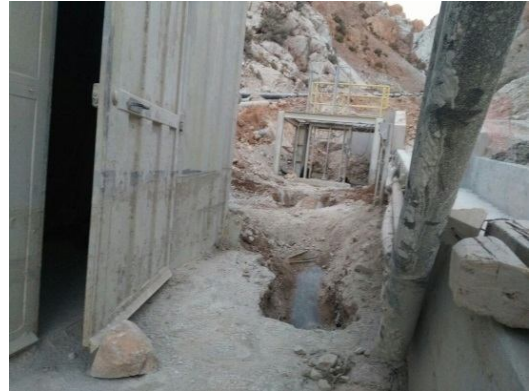
Durante: Se comienza en forma manual una zanja transversal, con la finalidad de encontrar tubería para lamas.

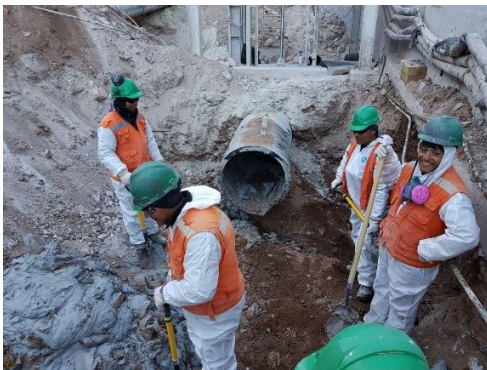
Figura 3-9: Corte y limpieza tubería de Lamas, aguas debajo de la Compuerta CL.

- **Al 05 abril 2018:** Se descubre la cañería de desvío de lamas, desde el sector de la Compuerta (CL), y paralelo al canal de hormigón.
- **Al 06 abril 2018:** Se realizan limpieza de la cámara de punto bajo ventanas de Inspección en la tubería descubierta, confirmando la obstrucción de la misma.
- **Al 07 abril 2018:** Se realiza corte en la línea de lamas, cercano a la salida del cajón. Se realiza limpieza manual del tramo (desde el corte hasta la compuerta). Se realiza un acople utilizando una tubería de 800 [mm] de hormigón comprimido, ejecutando inserto en terreno
- **Al 08 abril 2018:** Se coloca nueva tubería desde el inserto de hormigón comprimido, finalizando la instalación de 36 metros de nueva tubería, paralelo al canal de Hormigón. Se totalizan 3 insertos de hormigón utilizados como acoples.
- Se continua avanzando hacia el sector de la descarga

Corte de la tubería de Lamas, aguas abajo compuerta.

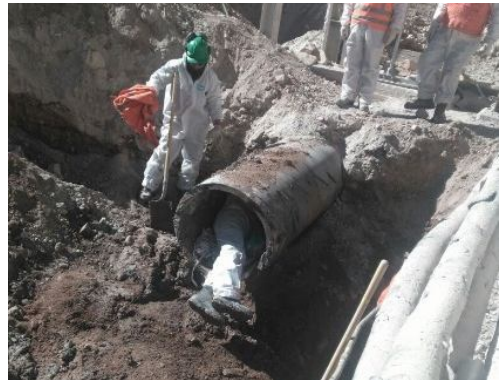
Limpieza manual del Ducto.

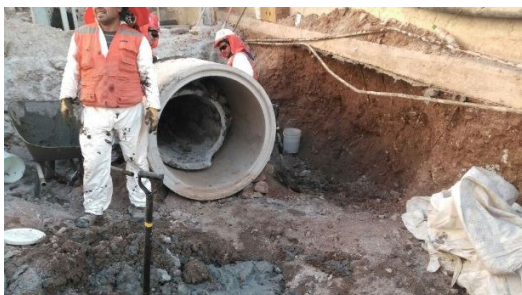
Figura 3-10: Ejecución del Inserto, transición a 800[mm].

Se comienza preparación de junta CAVE II para sella tubería de 800 mm con inserto de hormigón.

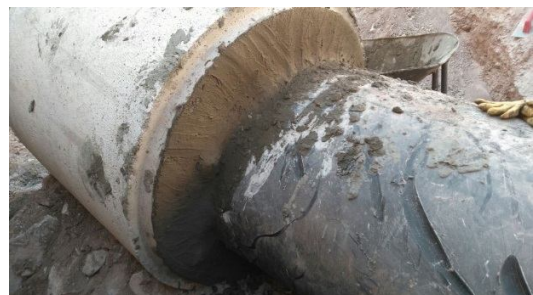
Inserto ejecutado.

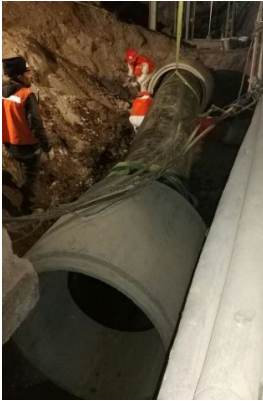
Figura 3-11: Instalación tubería en Terreno.

Se reemplaza primer tramo HDPE.
Entre el 1 y 2 inserto, evitando
interferencias y tomando trazado
paralelo al canal.

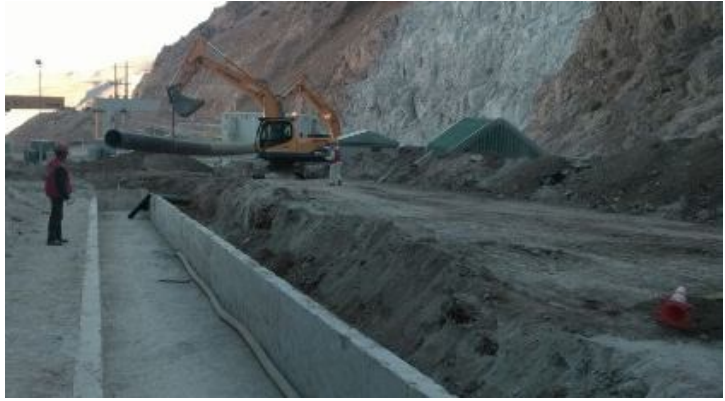
Se trasladan 36 metros de tubería de HDPE, para reemplazo
de la tubería existente. Se ubica en zanja excavada al
costado del Canal de Hormigo.

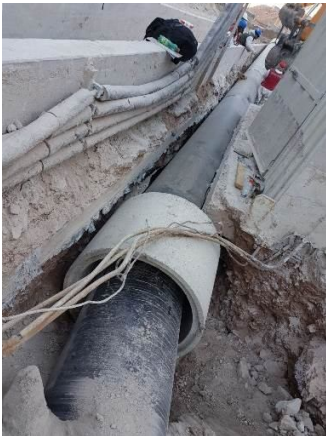
Figura 3-12: Instalación tubería en Terreno.

Se Instalan 36 metros de tubería HDPE de
Reemplazo. Desde el segundo inserto.

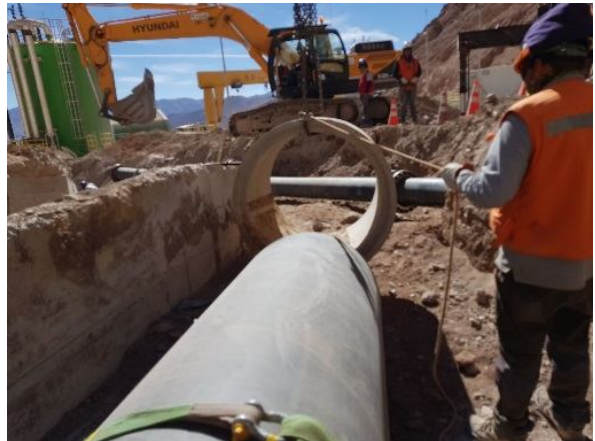
Tercer inserto, aguas debajo de la tubería ya
reemplazada. .

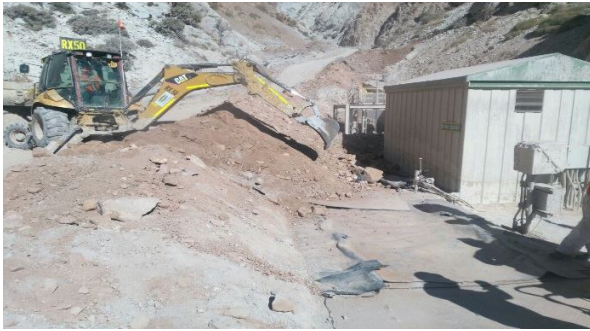
Figura 3-14: Tareas de limpieza exterior del desarenador.

- **Al 05 abril 2018:** Limpieza exterior del desarenador que incluyó la remoción de material (TCN) desde la zona del desarenador. La zona donde se efectuaron los trabajos se indica en la Figura 3-14, mientras que el detalle de las tareas efectuadas se indica en la Figura 3-14.

Durante: Despeje con retroexcavadora y en forma manual.

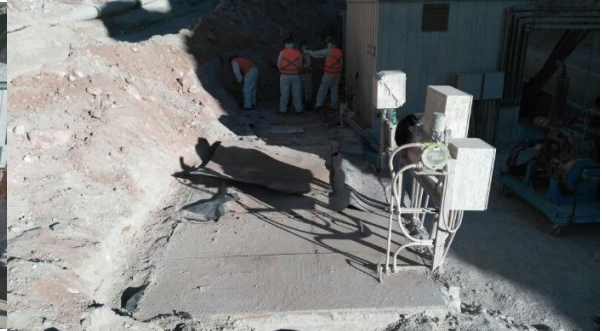
Después: Superficie de desarenador completamente despejada.

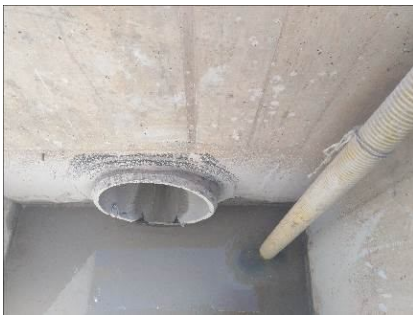
Figura 3-15: Labores de limpieza realizadas.

- **Al 05 abril 2018:** Se efectuó limpieza del cajón interior de descarga del desarenador (aguas abajo del aforador). Se efectúa una remoción manual, registrando el nivel de agua, retirando en primera instancia con supersucker. No se registra salida de agua al desvío de aguas naturales.

Antes: Se retira tapa de desarenador cajón de ingreso a tubería IP-A, se registra cota de agua a nivel de tubería.

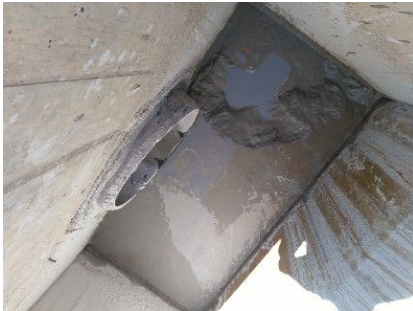
Durante: Se retira con supersucker agua para bajar nivel de cota y se sella tubería para impedir que algún flujo menor ingrese a esta.

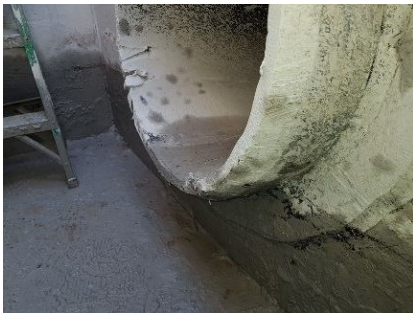
Después: Se retira todo el material desde el cajón, dejándolo limpio. No se registró ingreso de relave o agua a la tubería.

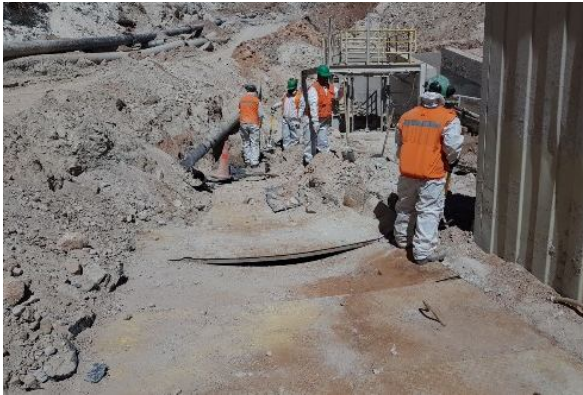
Figura 3-16: Tareas de limpieza Interior del desarenador.

- **Al 06 abril 2018:** Se realiza una limpieza manual de las tapas metálicas para proceder al retiro de las tapas, y se comienza con el retiro de los relaves dentro del desarenador mediante supersucker e hidrojet, removiendo aproximadamente el 50% del relave desde la cámara.

Limpieza de tapas metálicas sobre el desarenador.

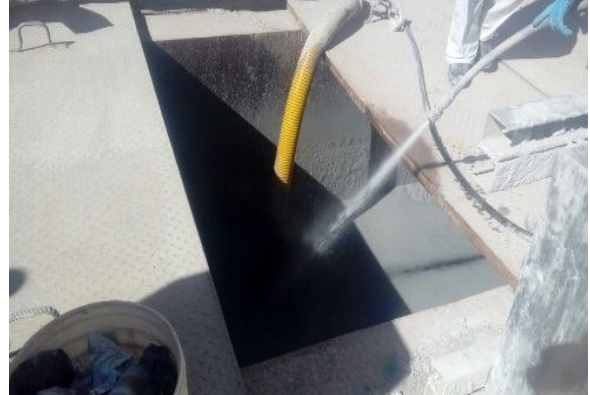
Remoción de Relaves con Hidrojet y Supersucker

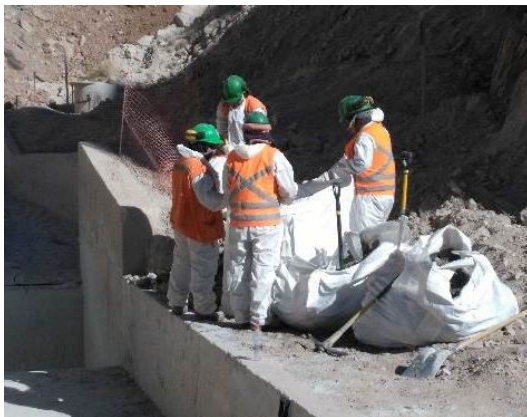
Figura 3-17: Retiro de los maxisacos con relave.

- **Al 07 abril 2018:** Se retiran maxi sacos con relave desde sumidero y desarenador para sacar fuera de obra..
- **Al 08 abril 2018:** Se realizan limpieza manual del desarenador de la fracción que no es posible extraer hidráulicamente.

Limpieza de tapas metálicas sobre el desarenador.

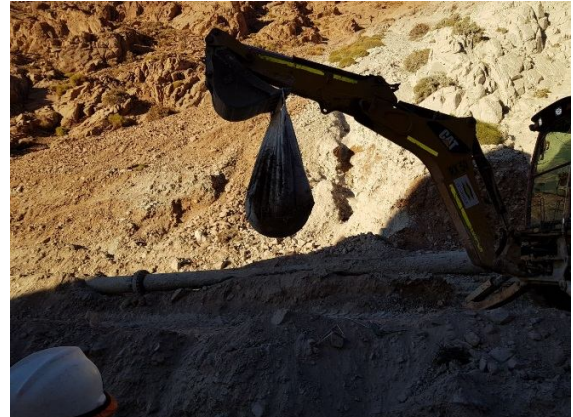
Remoción de Relaves con Hidrojet y Supersucker

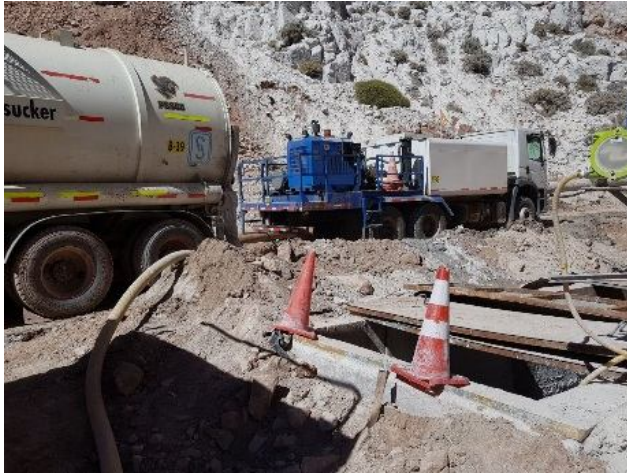
Figura 3-18: Limpieza del Desarenador.

Se continua con limpieza del desarenador con Hidrojet y Supersucker.

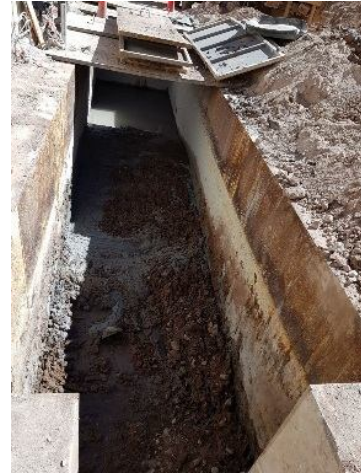
Se realiza limpieza manual de canal a compuerta, avance de un 30% (del retiro manual).

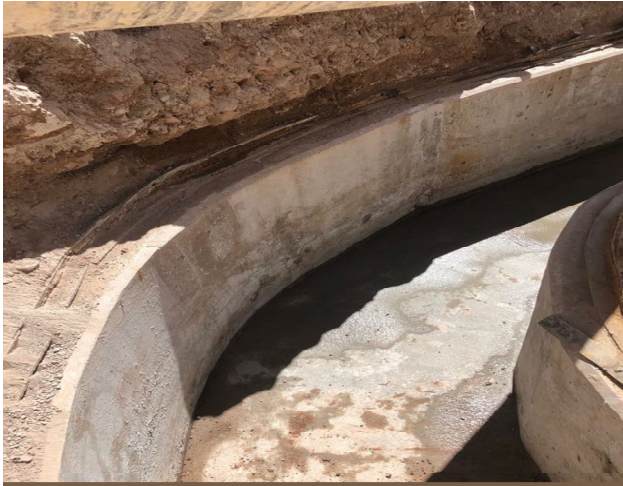
Limpieza canal finalizada

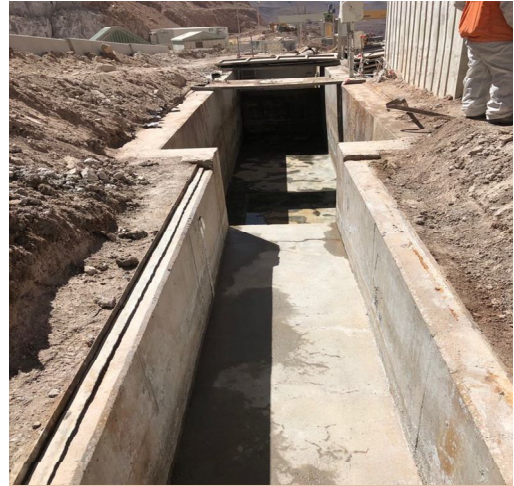
Limpieza canal finalizada

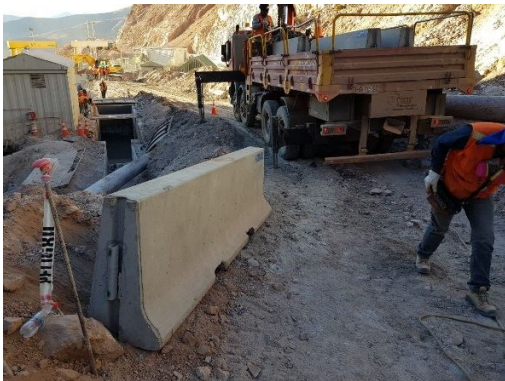
Figura 3-20: Tareas de limpieza exterior del desarenador.

- **Al 08 abril 2018:** Se comienza con la instalación de las barreras para evitar el ingreso de pulpa de relave desde el camino a las obras de la IP-A2 (ver Figura 3-20).
- **Se continúa con la instalación.**

Primera barrera instalada.

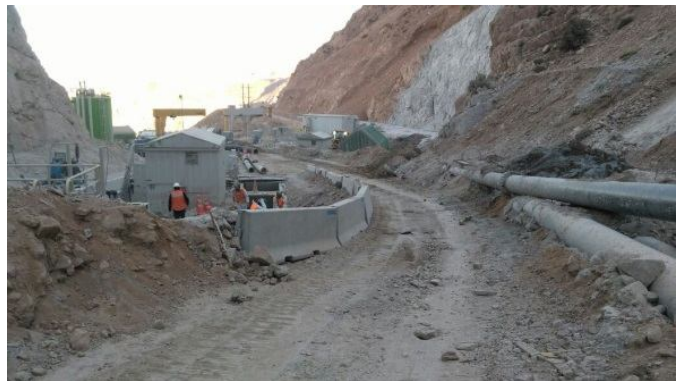
Avance al 8 de abril.
