INFORME N° 4896-6640-PP-INF-011 SCM MINERA LUMINA COPPER CHILE

4896 ASESORÍA DE INGENIERÍA A OPERACIONES RELAVES & AGUA

N°4896-6640-PP-INF-011

REPORTE CUMPLIMIENTO, MEDIDA PROVISIONAL D), RESOLUCION EXENTA N°384 SMA

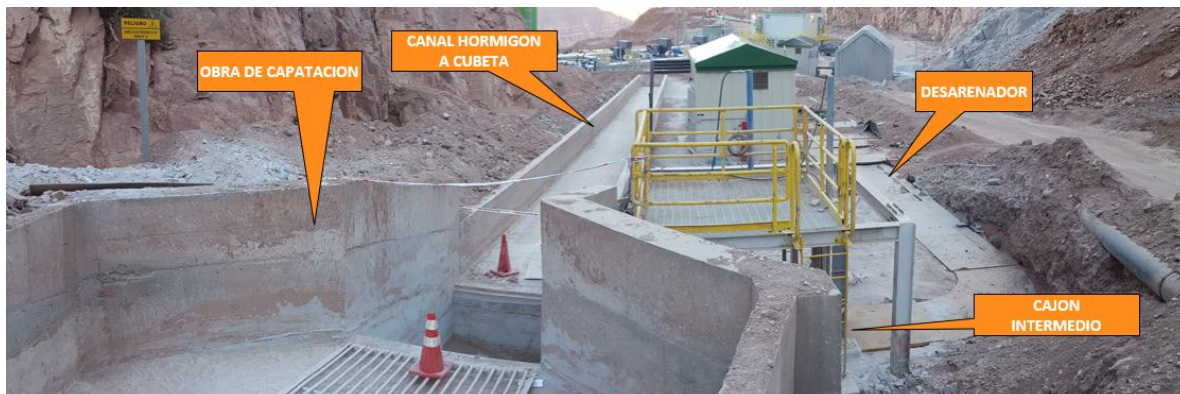
Figura 3-4: Vista Panorámica IP-A2.

Debido al trazado de la línea de transporte de lamas, el IP-A2 está expuesto a recibir fugas de lamas. Por este motivo, se ha implementado un sistema de compuertas (ubicado entre la obra de captación y el desarenador) que desviará el caudal hacia el depósito en caso de contacto con derrame de lamas.

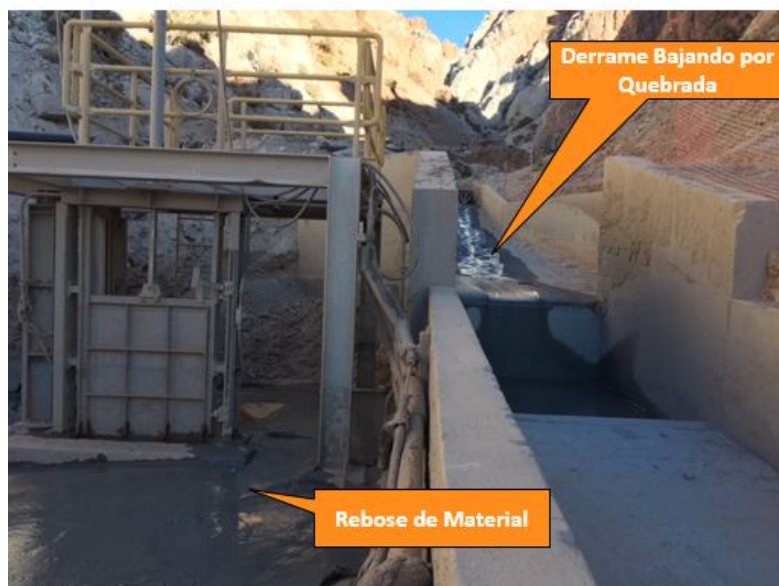
Figura 4-1: Vista aguas arriba desde el interceptor IP-A2 (Ref. 1).

De acuerdo a lo descrito en el documento de la Ref. 1, el día 20 de marzo de 2018 a las 16:50 horas, en el sector de la Quebrada La Brea, personal de SCMMLCC detectó la rotura de la línea de transporte de lamas por la tubería By-pass en el km 1,4, ubicado en el sector de la Variante Rápido 2.

La rotura de la línea de transporte produjo el escurrimiento de lamas por la quebrada, llegando a la obra de captación IP-A2 ubicada 700 m aguas abajo, entrando al cajón intermedio donde se desvían los flujos provenientes de la quebrada A2 hacia la cubeta o al sistema de desvío de aguas naturales, produciéndose el rebose del mismo (ver Figura 4-1).

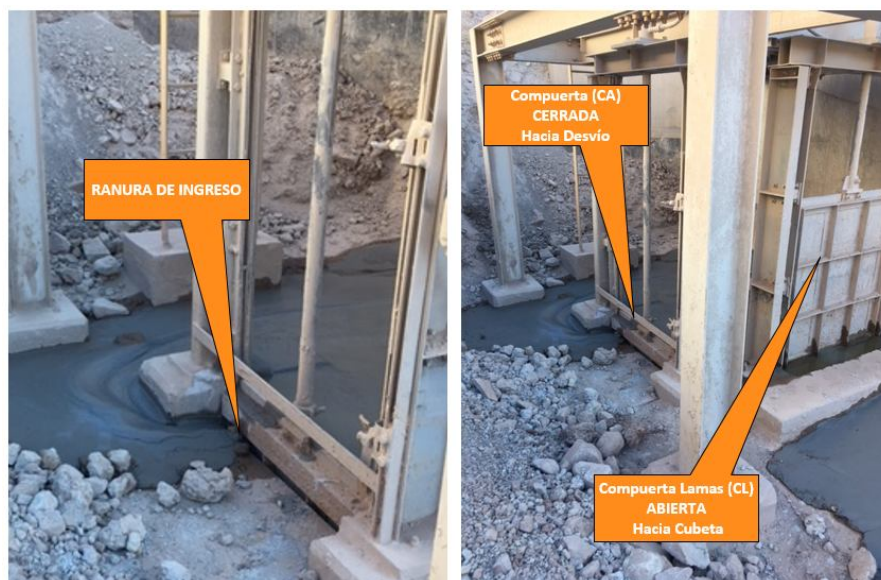
Figura 4-2: Ingreso de lamas al sistema de desvío de aguas naturales y estado de las compuertas al momento del incidente (Ref. 1).

Al momento del incidente las compuertas se encontraban en posición de desvío hacia la cubeta, es decir, la compuerta de agua (CA) estaba cerrada, mientras que la compuerta de lamas (CL) se encontraba abierta (Figura 4-1). No obstante esto, una obstrucción en la descarga de lamas hacia la cubeta, provocó que parte del material derramado rebosara y sobrepasara la compuerta, llevando las lamas al sistema de desvío de aguas naturales.

Según constató el personal de MLCC, este material se mezcló con las aguas que escurren por el sistema de desvío, lo que produjo que la mezcla de lamas y agua (en un volumen de 2 m³) fuera descargada hacia el río Ramadillas a la altura del km 19 de la Ruta 1 del proyecto.

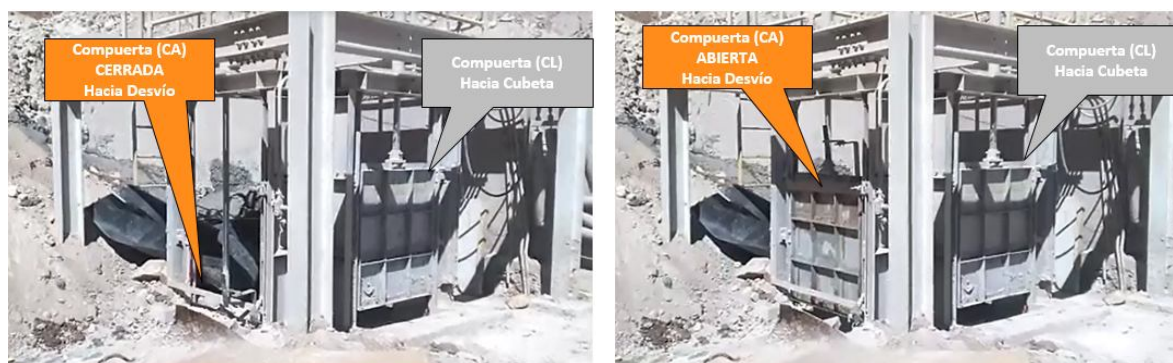
Figura 5-1: Funcionamiento compuerta Desvío de Aguas (CA).

Al momento del reporte, en paralelo a las labores de limpieza del canal de hormigón, desarenador y reemplazo de la tubería de lamas (según mandató la medida h)), fue posible demostrar el funcionamiento de las compuertas en modo remoto, es decir verificar su apertura y cierre. En las Figuras 5-1 y 5-2, se presenta ambas compuertas en sus dos posiciones (abierta y cerrada). Adicionalmente, se adjunta video que da cuenta del funcionamiento de las compuertas.
