ANEXO N° 4.4

MINUTA TÉCNICA

REGISTRO FOTOGRAFICO DEL SELLADO DE LA RANURA COMPUERTA IP-A2

SCM MINERA LUMINA COPPER CHILE

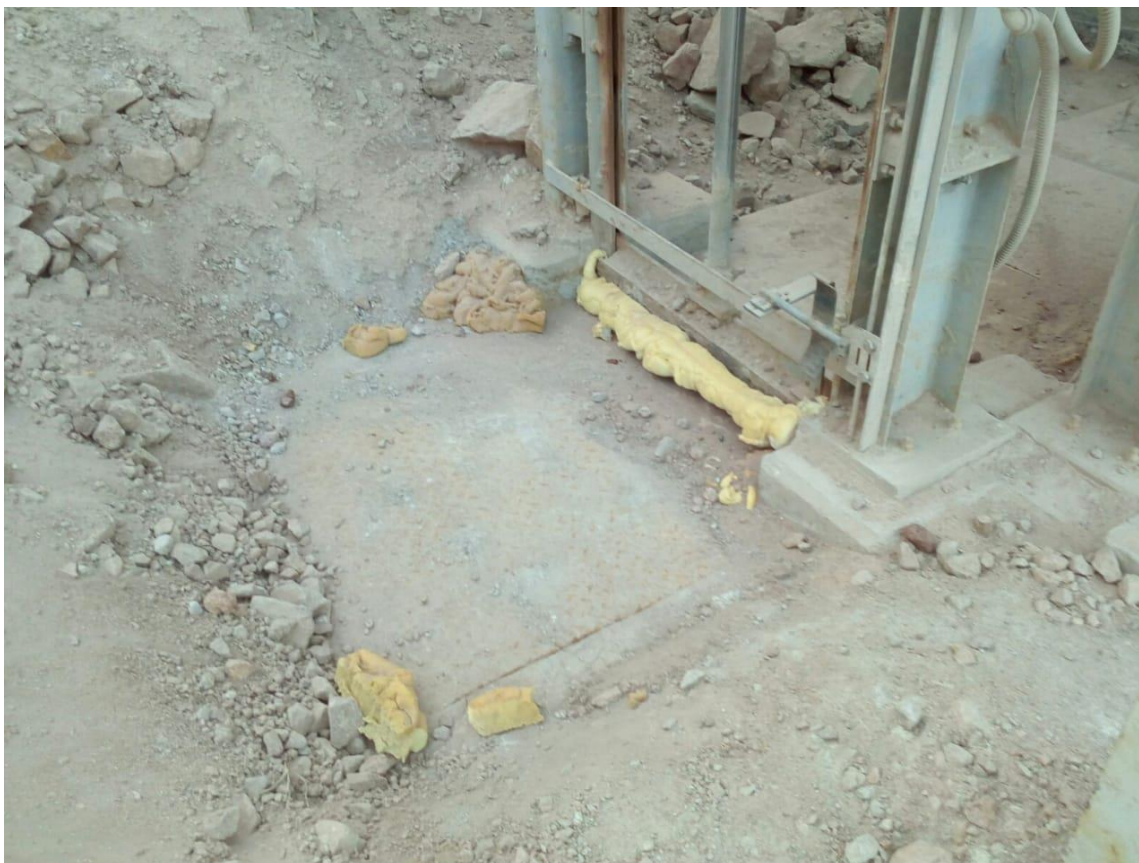
Figura 2-1: Detalle del sellado de la ranura en compuertas IP-A2

En las siguientes figuras se muestra la reparación de las compuertas del IP-A2 consistente en el sellado de la ranura de las compuertas. Cabe indicar que, el sellado consiste en una espuma de poliuretano expansiva.

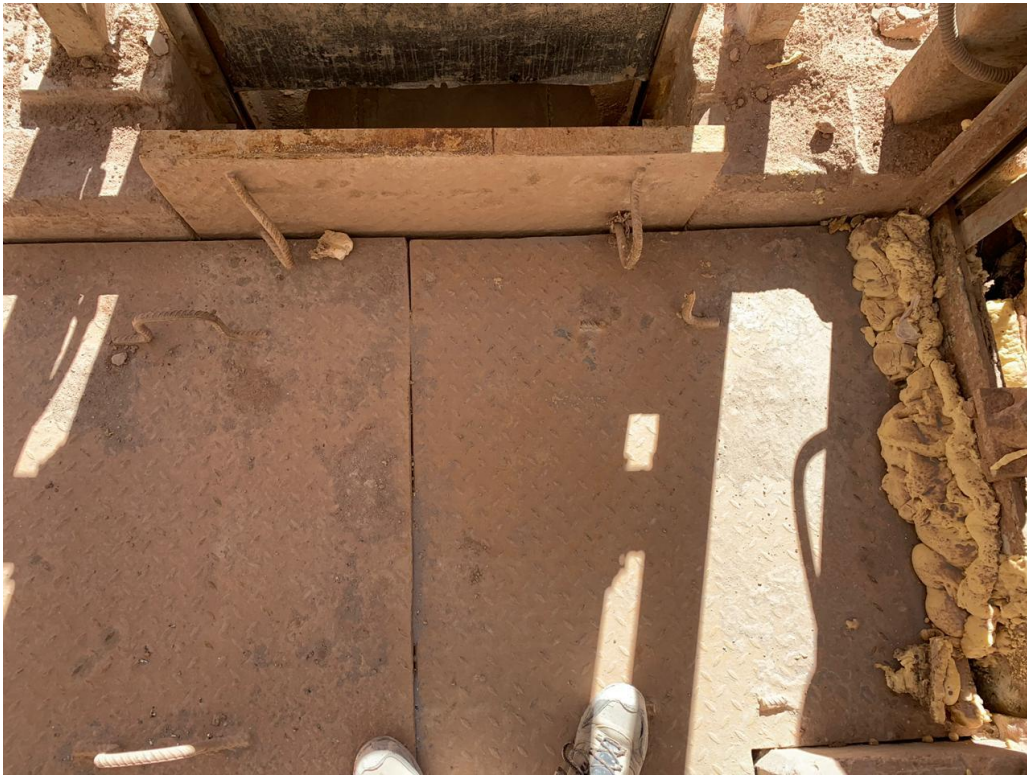
Figura 2-2: Otro detalle de la espuma de poliuretano expansiva

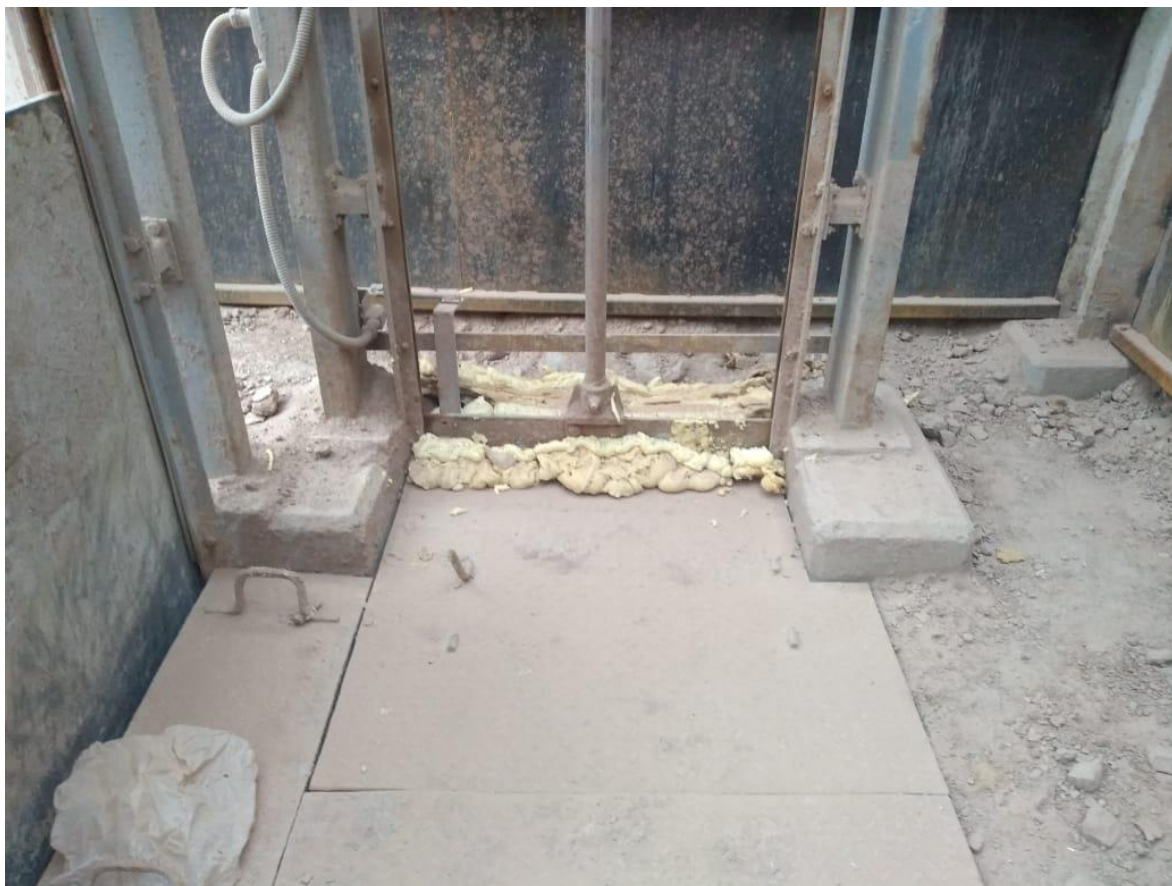
Figura 2-3: Otro detalle de la espuma de poliuretano expansiva
