4896 ASESORÍA DE INGENIERÍA A OPERACIONES RELAVES & AGUA

N°4896-6640-PP-INF-013

REPORTE SEGUNDOS 7 DIAS, MEDIDA PROVISIONAL H), RESOLUCION EXENTA N°384 SMA

ABRIL 2018

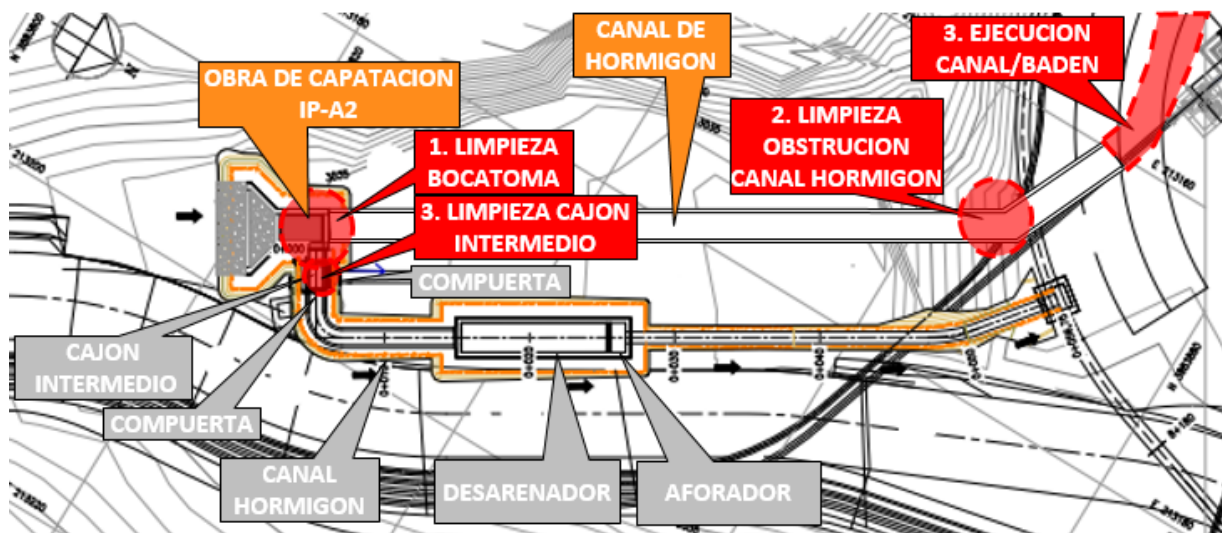
El frente de trabajo N°1 considera la limpieza del canal de aluviones y la descarga por badén en camino, según se muestra en el esquema de la Figura 3-1 en color rojo.

Figura 3-1: Frente de trabajo N°1 - Obras y actividades.

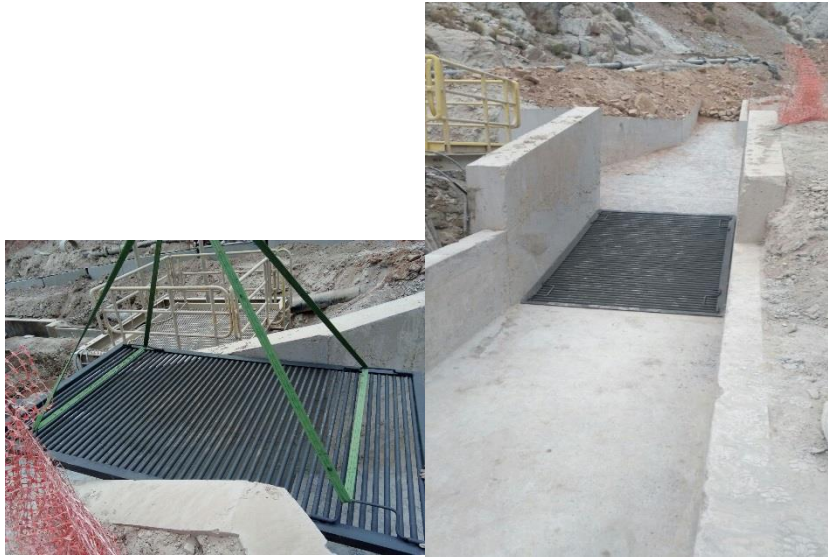
Figura 3-2: Instalación Parrilla en sumidero (10-04-2018)

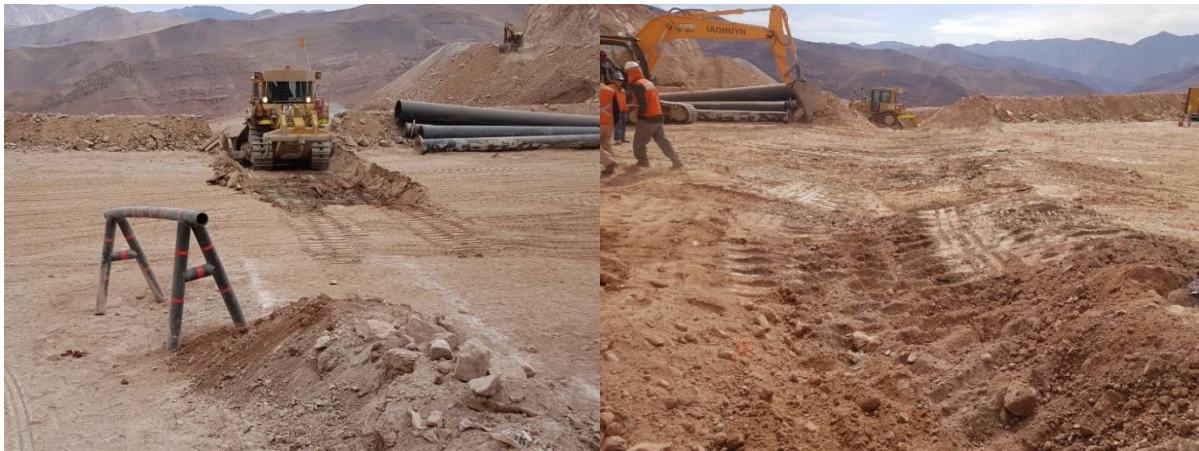
Figura 3-3: Construcción de badén continuación zanja (10-04-2018)

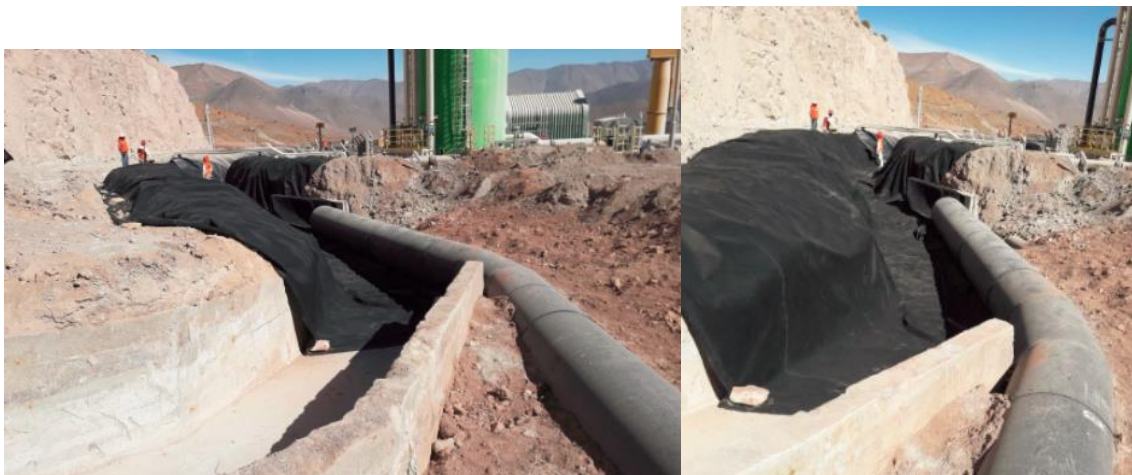
Figura 3-4: Avance impermeabilización zanja (12-04-2018)

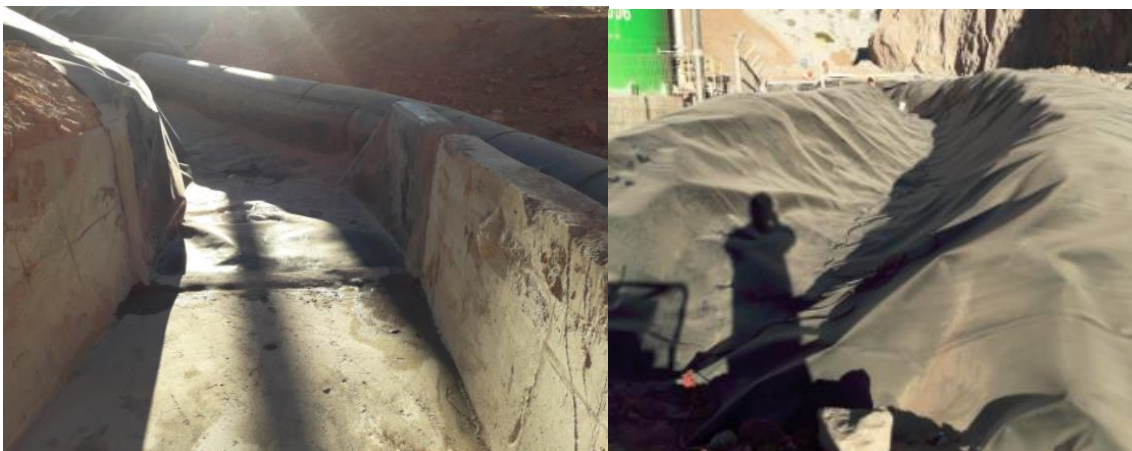
Figura 3-5: Impermeabilización zanja continuación canal de hormigón costado IPA2 (13-04-2018)

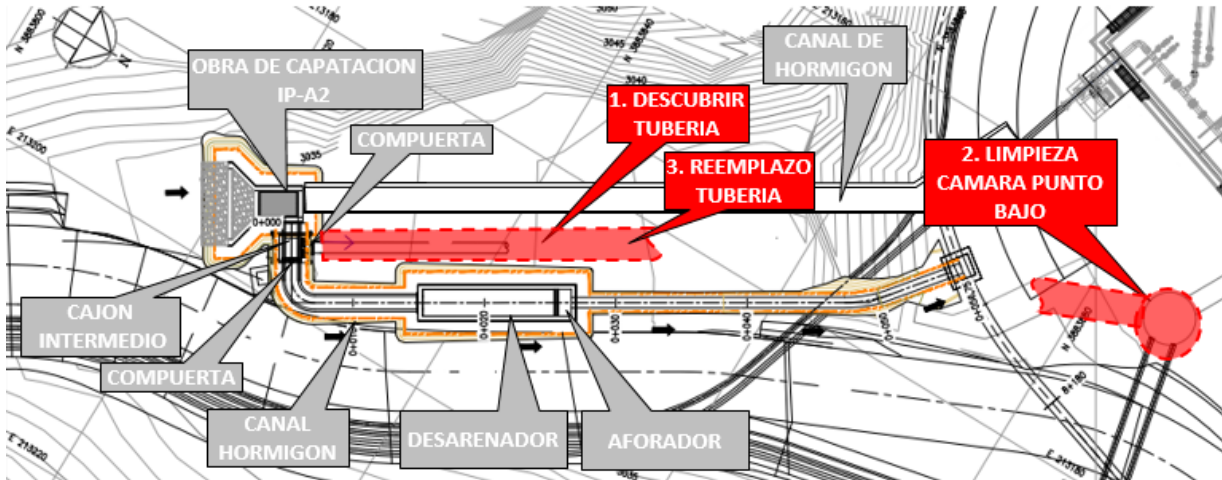
Como parte de los trabajos del frente N°2 se considera revisar la obstrucción de la tubería de desvío de lamas y efectuar reemplazo, modificando el trazado en paralelo al canal de aluviones (ver Figura 3-6).

Figura 3-6: Frente de trabajo N°2 - Obras y actividades.

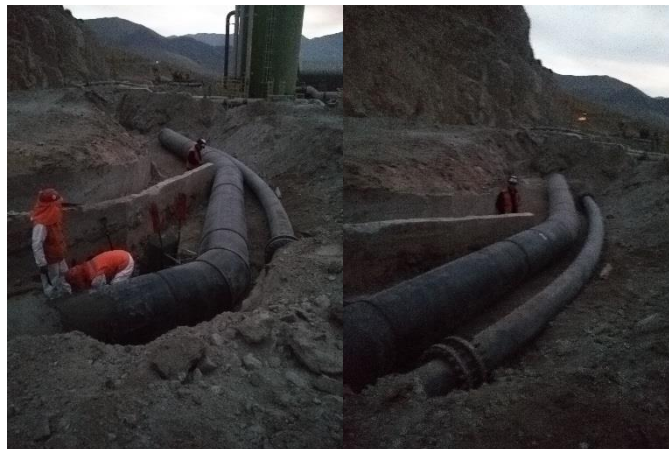
Figura 3-7: Se instala codo en tubería de 800 mm, se finaliza extensión de línea para empalmar en canalón costado booster 2 (09-04-2018)

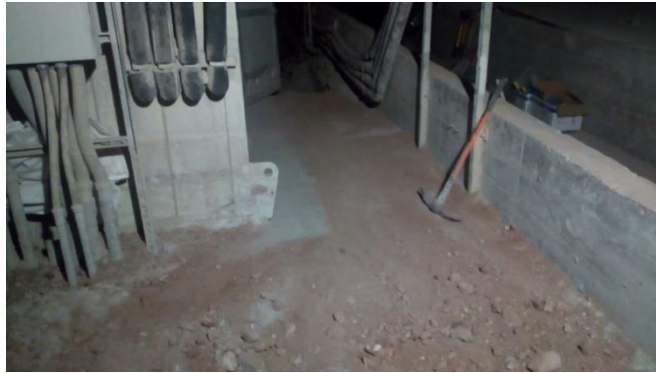
Figura 3-8: Tapado sala hidráulica (09-04-2018)

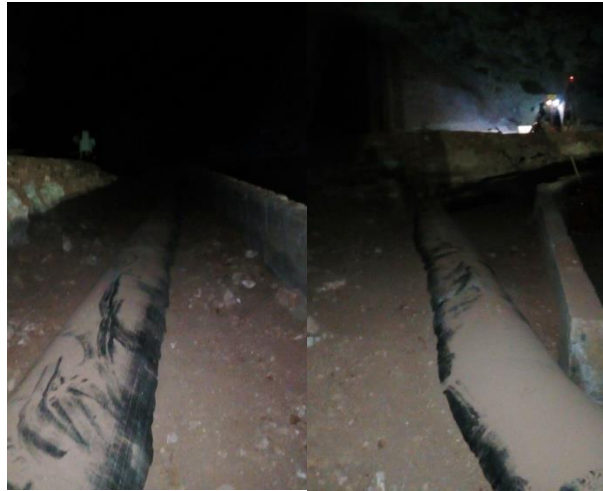
Figura 3-9: Tapado en media caña a línea de 800 mm (09-04-2018)

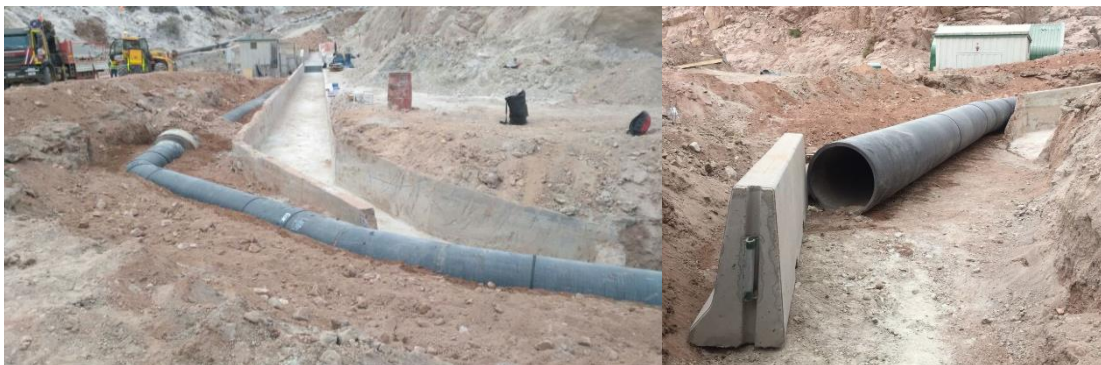
Figura 3-10: Relleno zanja de tubería 800 mm (10-04-2018)

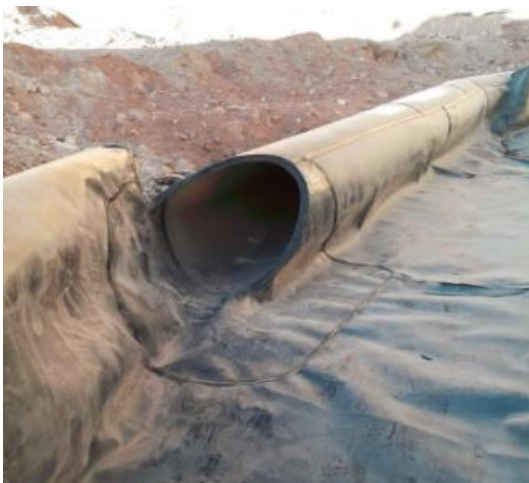
Figura 3-11: Impermeabilización de descarga al Canal

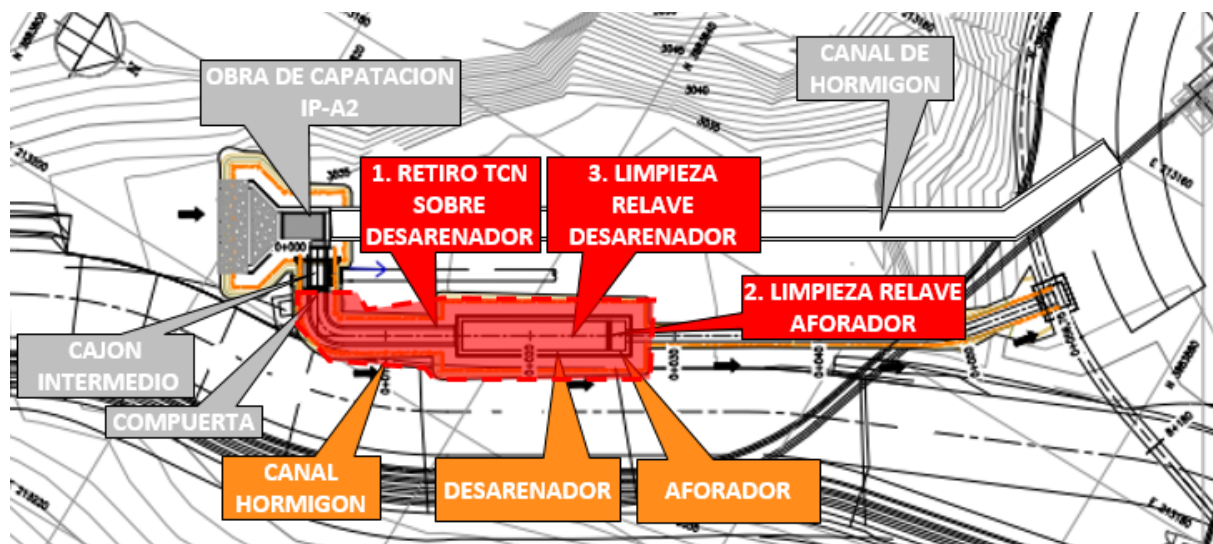
El frente de trabajo N°3 contempla la limpieza del desarenador, durante la cual la CA se mantendrá cerrada (ver Figura 3-12).

Figura 3-12: Frente de trabajo N°3, Obras y Actividades.

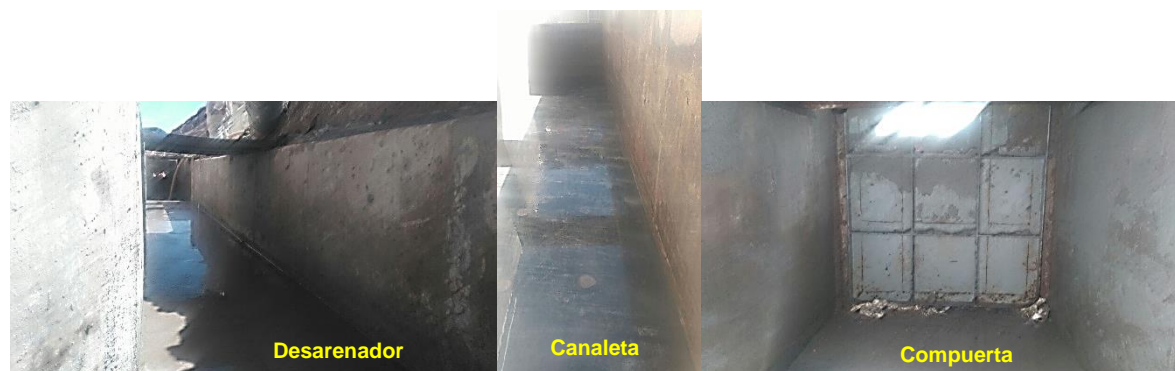
Figura 3-13: Limpieza desarenador, canaleta y compuerta (09-04-2018)

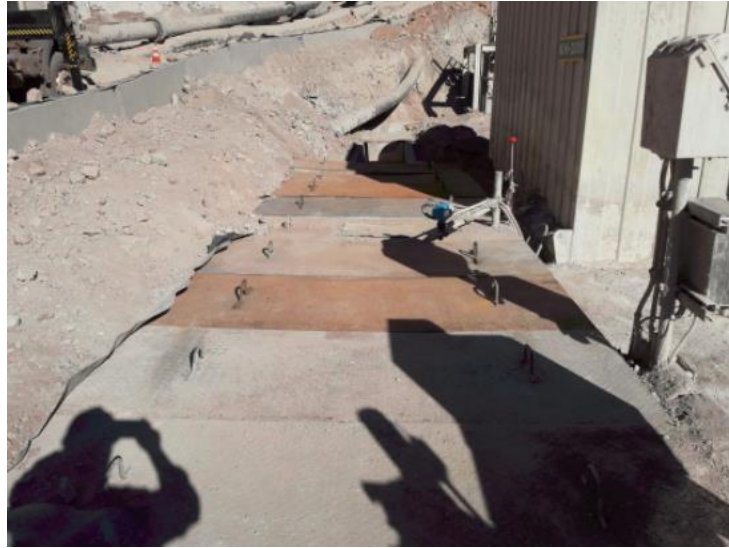
Figura 3-14: Fabricación e instalación de planchas sobre desarenador IPA2

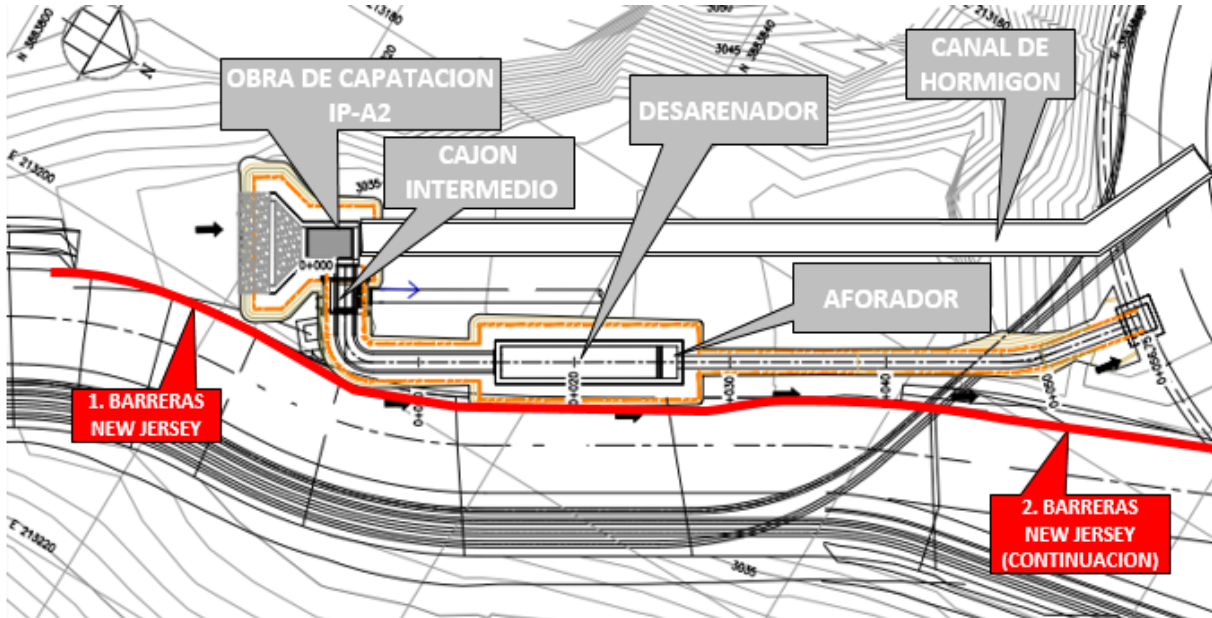
Como parte del frente N°4 se proyecta la instalación de barreras New Jersey para evitar la entrada de lamas que escurran por el camino hacia la obra de desvío de aguas naturales (ver Figura 3-15).

Figura 3-15: Frente de trabajo N°3 - Obras y actividades.

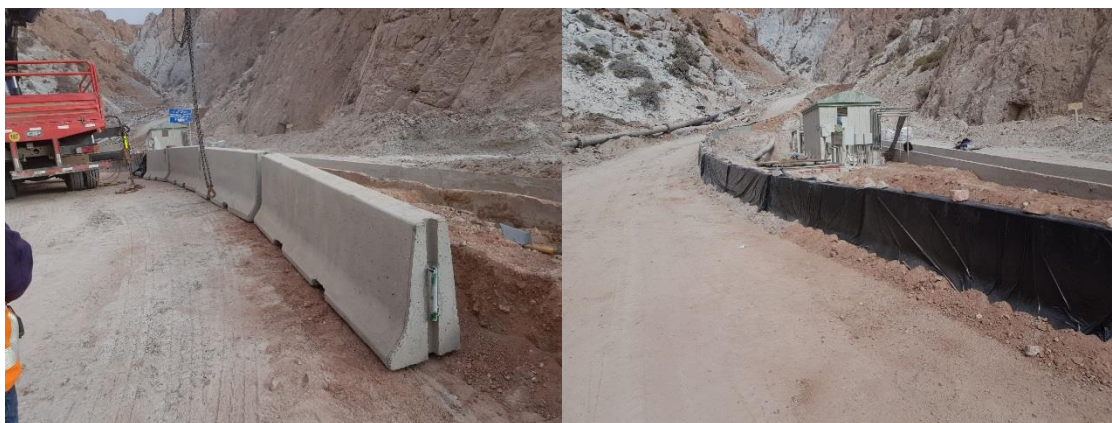
- **Al 10 abril 2018:** Se instala new jersey a un costado de IPA 2, la finalidad es encausar algún derrame aguas abajo y aislar IPA 2, se instala además geomembrana sobre ellos (Figura 3-16).
- **Se finaliza el trabajo.**

Figura 3-16: Instalación de new jersey (10-04-2018)
