ANEXO N° 4.9

INFORME DE LIMPIEZA DEL SITIO AFECTADO POR EL DERRAME DE LAMAS EN QUEBRADA VARIANTE DOS

Post INCIDENTE del 20 de marzo de 2018

SCM MINERA LUMINA COPPER CHILE

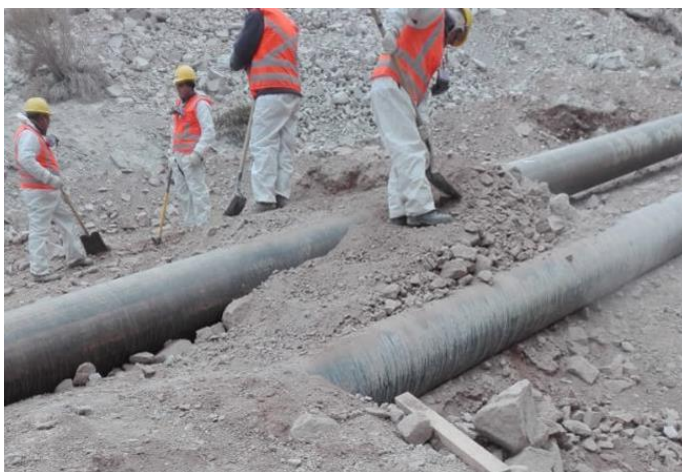
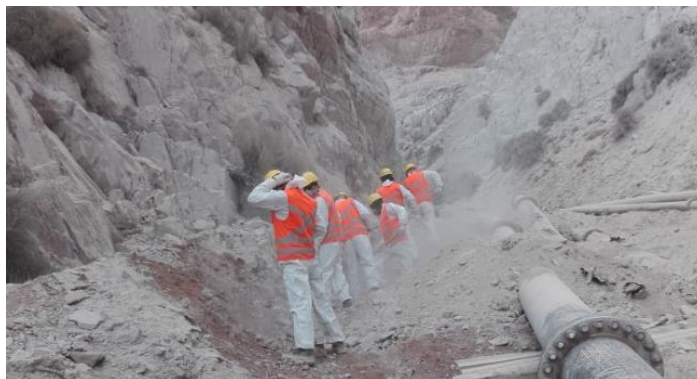
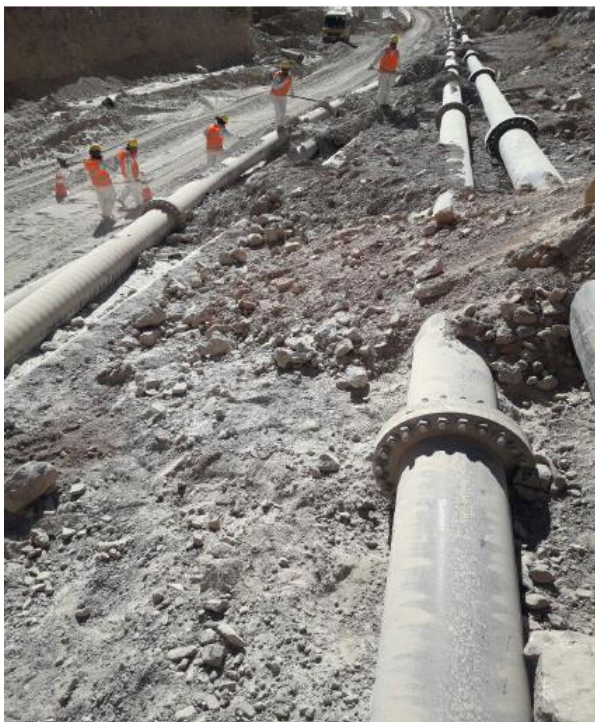
Fotografías 1, 2 y 3: Limpieza manual realizada por cuadrillas de trabajadores.

Esta actividad fue realizada entre los días 18 de mayo y 29 de junio, en forma manual utilizando palas, azadones, chuzos, rastrillos, picotas y carretillas, y realizado por cuadrillas de trabajadores (10 jornales y 1 supervisor). El objetivo de la actividad fue remover aquellos residuos acumulados en el área como plásticos, botellas, metales, cartón, láminas de HDPE y de suelos que se encontraban con derrames de lamas.

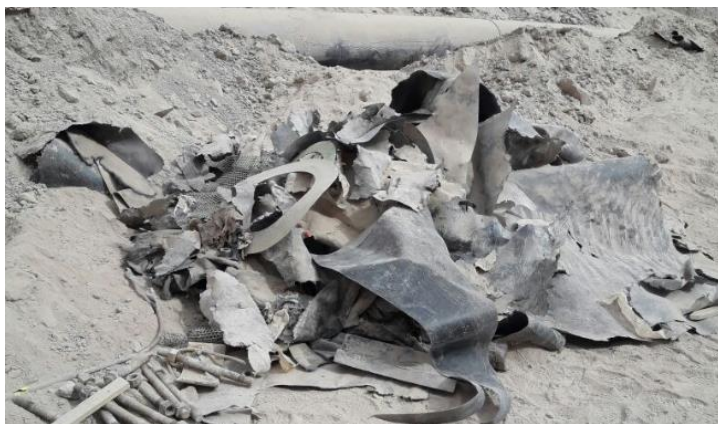
Fotografías 4: Residuos acumulados en el sector.

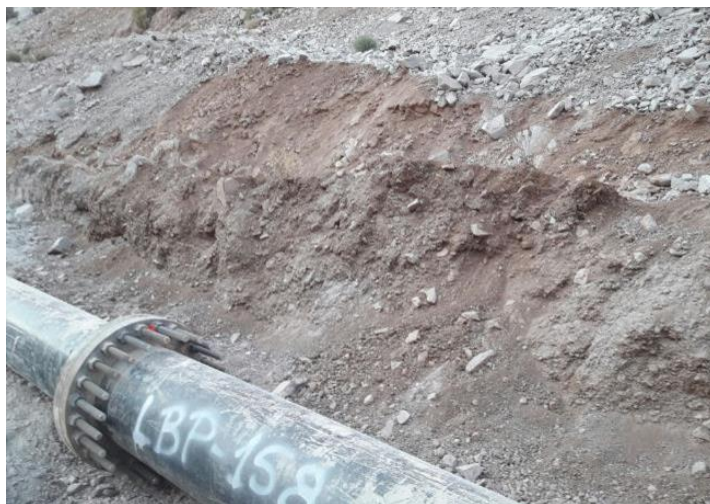
Fotografías 5: Inicio de remoción de suelo con derrames de lamas.

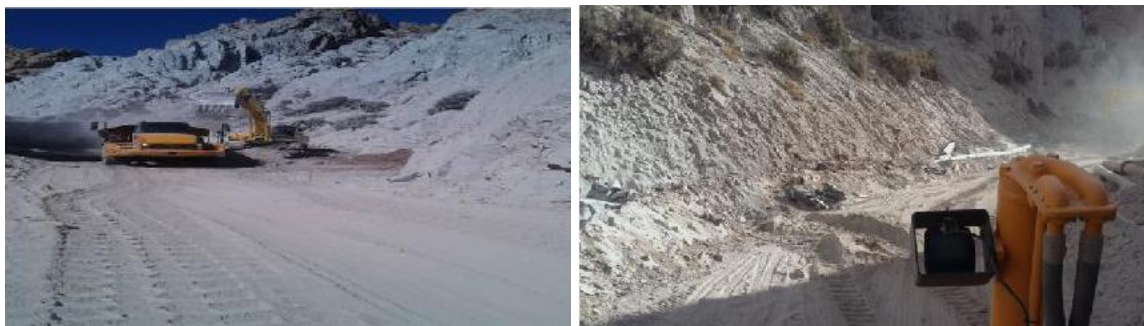
Fotografías 6 y 7: Maquinaria pesada removiendo suelo con derrames de lamas.

Esta actividad fue realizada entre los días 7 de junio y 2 de julio, utilizando maquinaria pesada con la cual fueron trasladados los residuos a un sector de acopio temporal. Entre los residuos retirados además de encontrarse plásticos, botellas, cartón, metales, láminas de HDPE, se retiraron excedentes de cañerías y tuberías producto de la reposición del lamaducto en ese sector.

Por otro lado, los suelos con derrames de lamas fueron dispuestos en el interior del depósito de lamas.

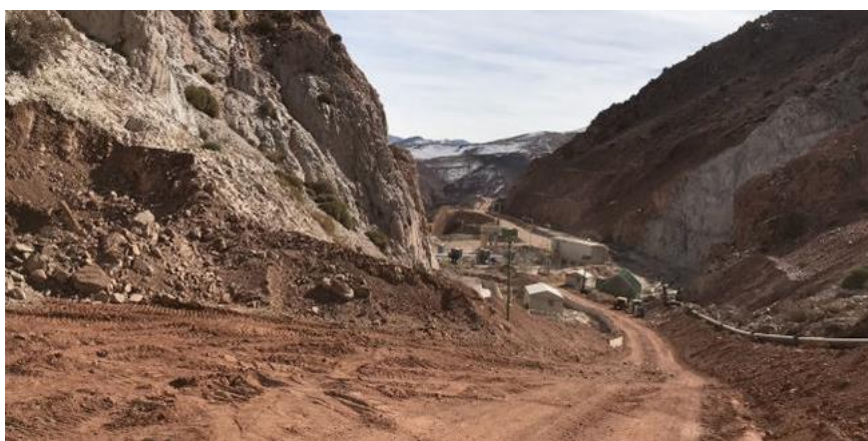
Fotografía 8: Vista del camino una vez realizados los trabajos de retiro.

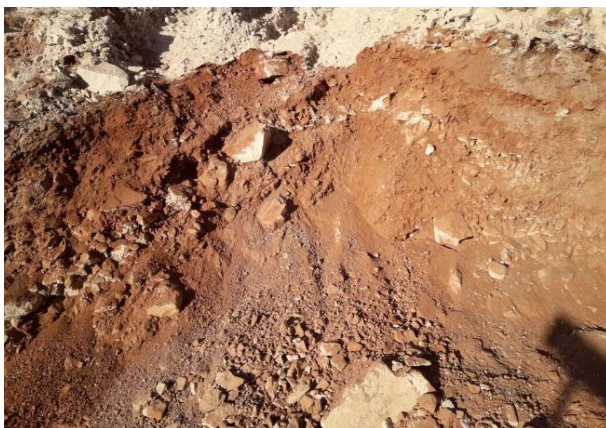
Fotografías 9: Detalle del suelo una vez removidas las lamas

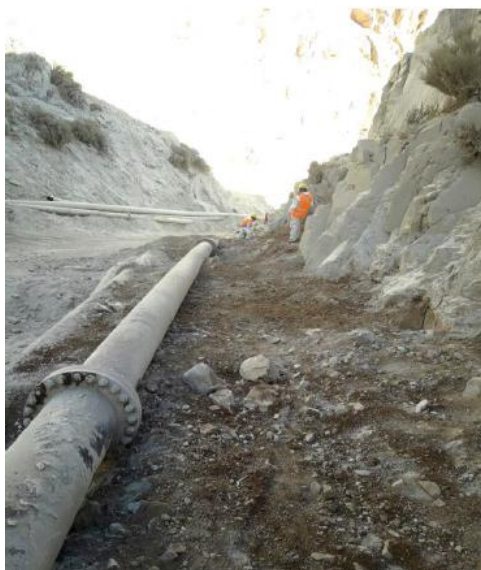
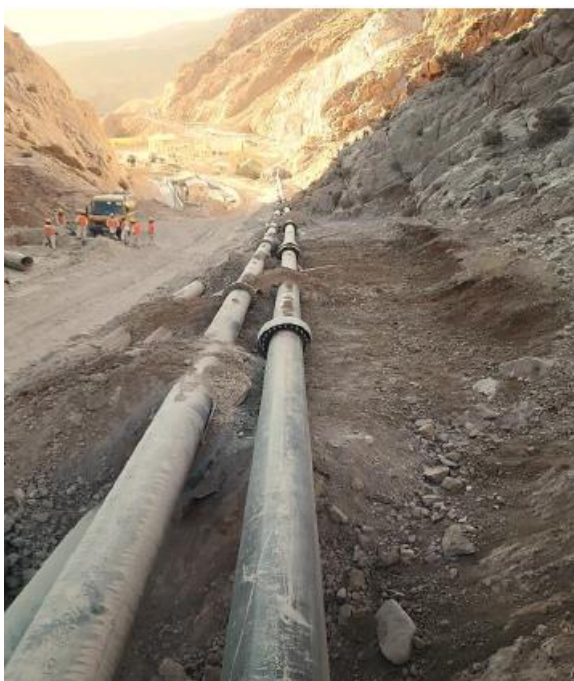
Fotografías 10 y 11: Sector de tuberías limpio de lamas

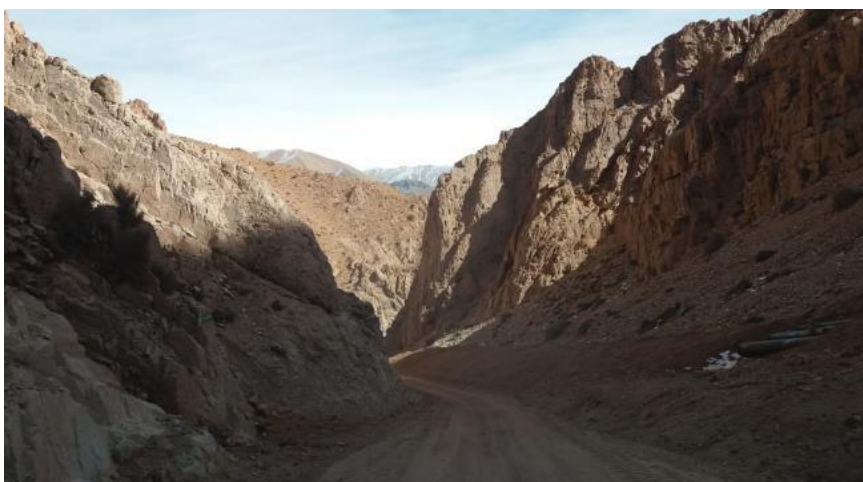
Fotografía 12: Vista del camino despejado de residuos y suelos con derrames de lamas

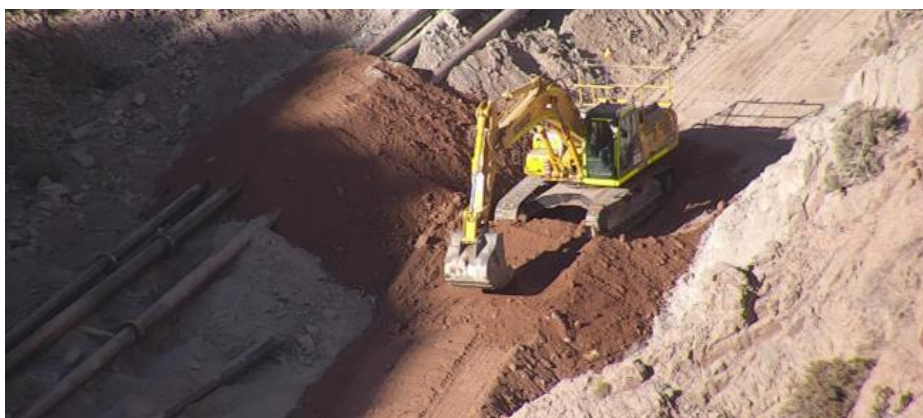
Fotografía 13: Cubrimiento de tuberías mediante maquinaria pesada.

El trabajo de tapado de tuberías se realizó entre los días 7 de junio y 2 de julio, utilizando para ello maquinaria pesada. En las siguientes fotografías se muestra el trabajo realizado.

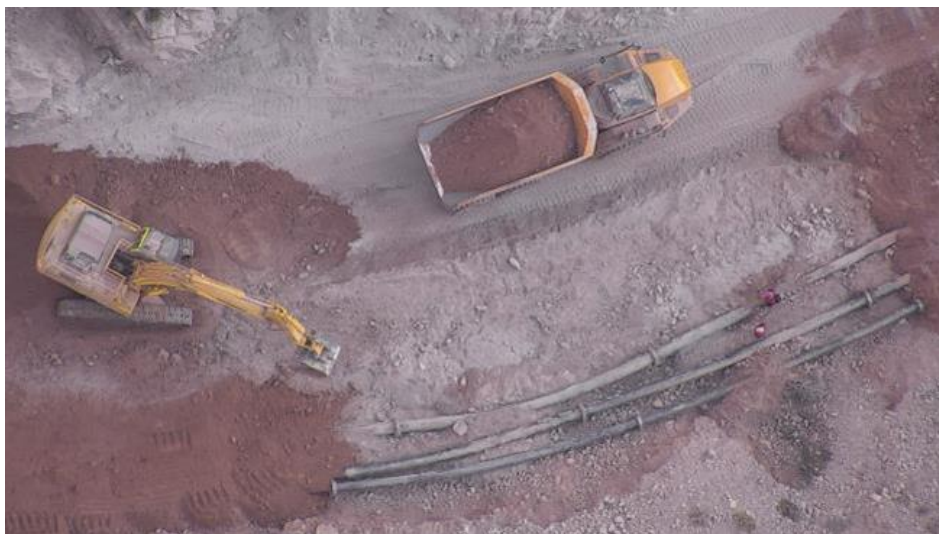
Fotografía 14: Vista aérea del cubrimiento de tuberías.

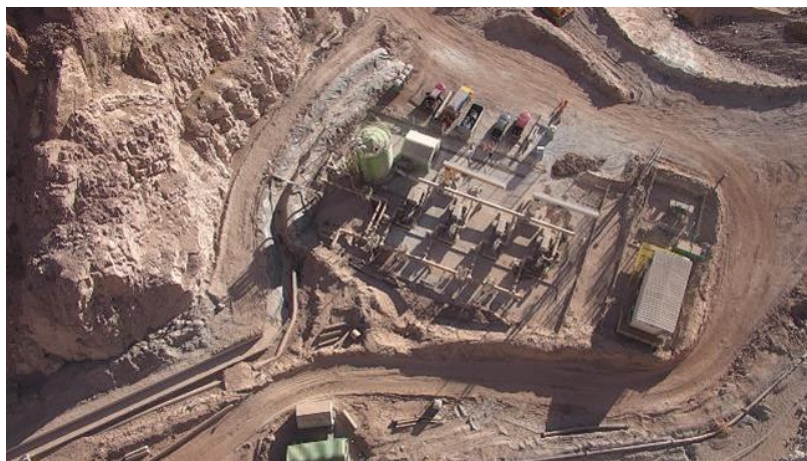
Fotografía 15: Vista aérea de la reposición del camino.

Una vez realizados los trabajos de limpieza y retiro de residuos, y cubrimiento de las tuberías, se procedió a reponer el camino para la libre circulación de las actividades propias de la operación. En las siguientes fotografías se muestra la reposición del camino.

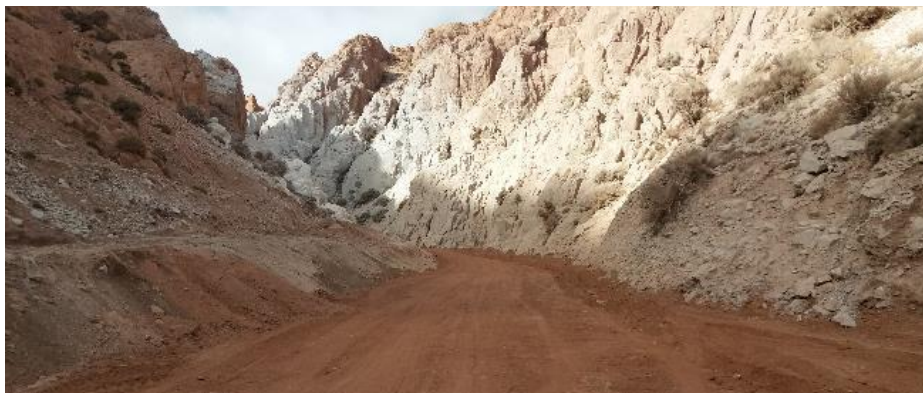
Fotografía 16: Reposición del camino
