INFORME DE ANÁLISIS Y ESTIMACIÓN DE EFECTOS AMBIENTALES

CARGOS N°4, N°5 y N°16 RES. EX. N°1 / ROL D-018-2019

SCM MINERA LUMINA COPPER CHILE

**DOCUMENTO PREPARADO POR
MEJORES PRÁCTICAS ASOCIADOS**

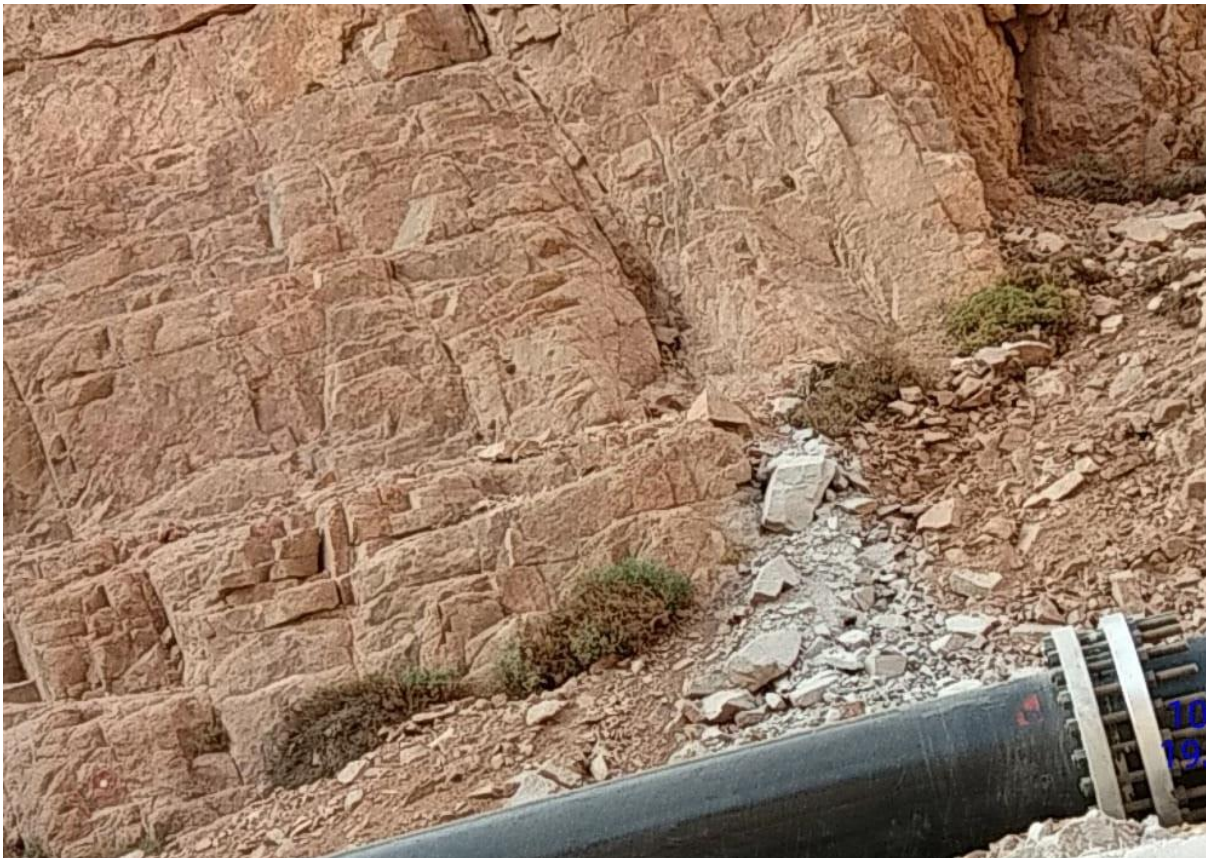
Figura 3-2: Derrame menor en sector Portal Norte a cajón 24

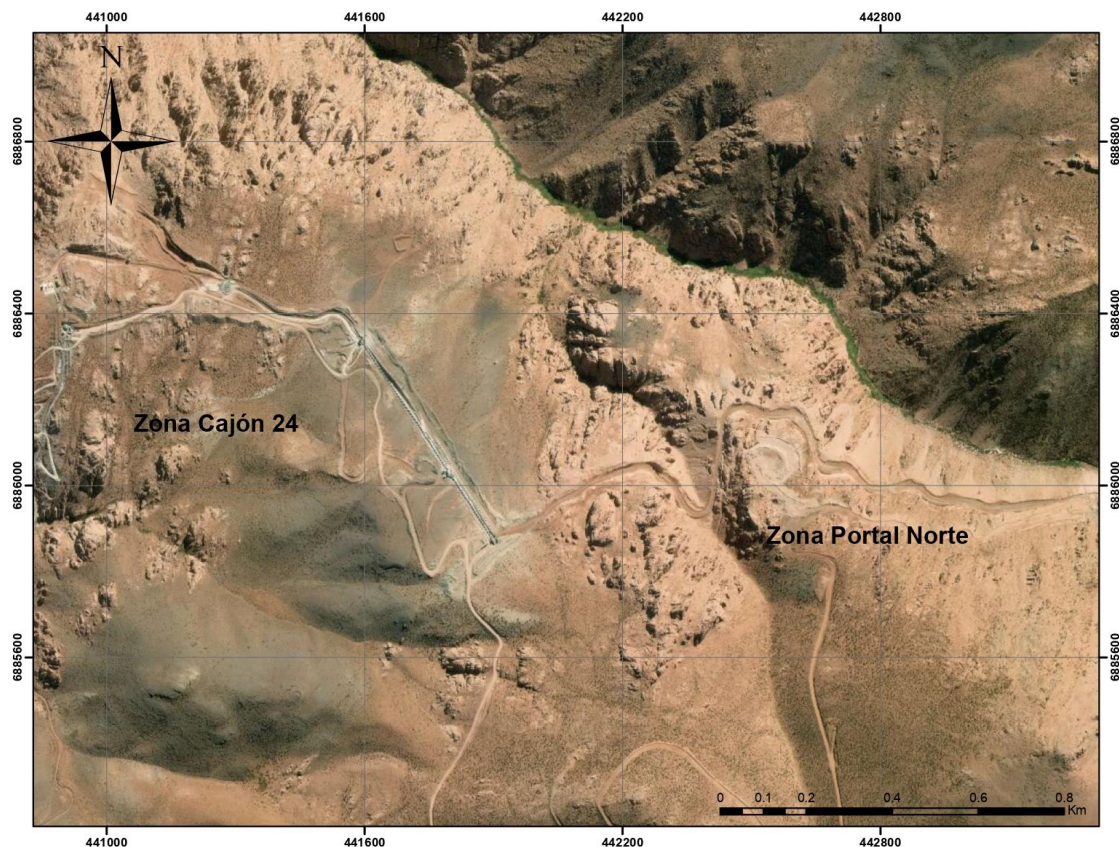
Figura 4-21: Componente suelo afectado por derrames de lamas anteriores al 20 de marzo de 2018 en zona Portal Norte a Cajón 24.

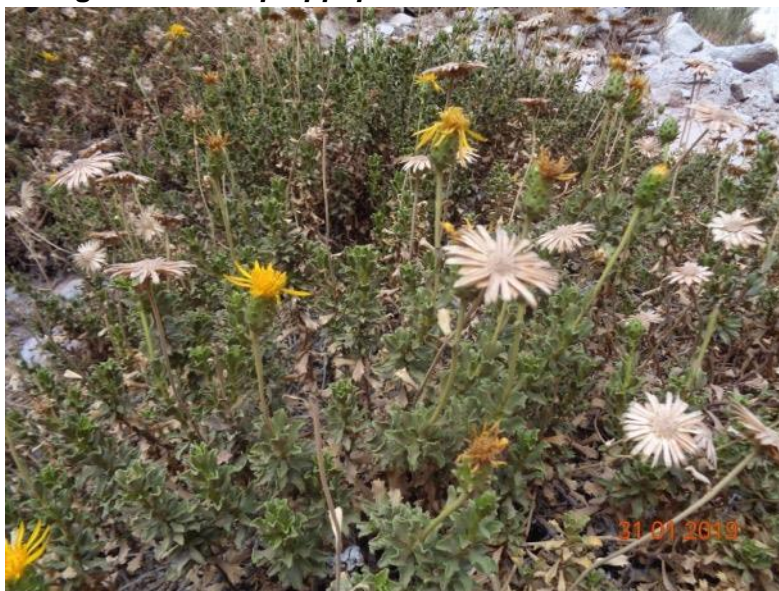
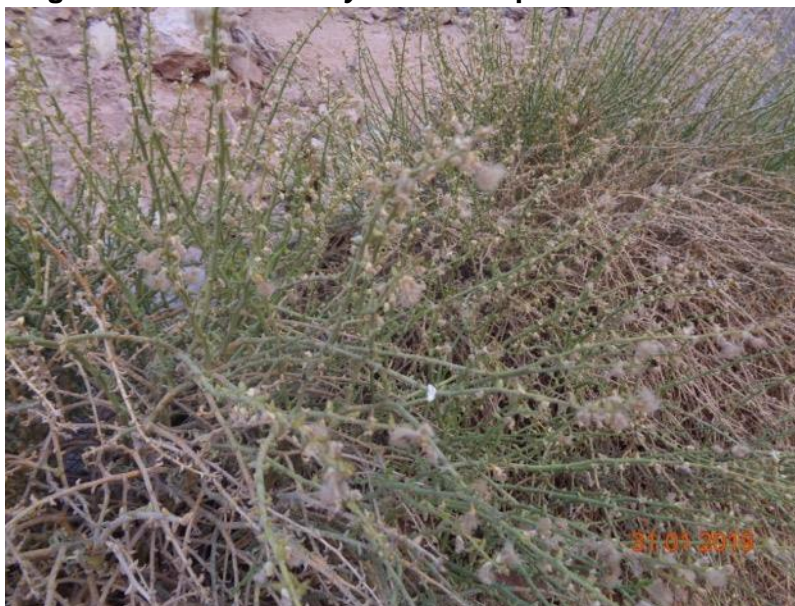
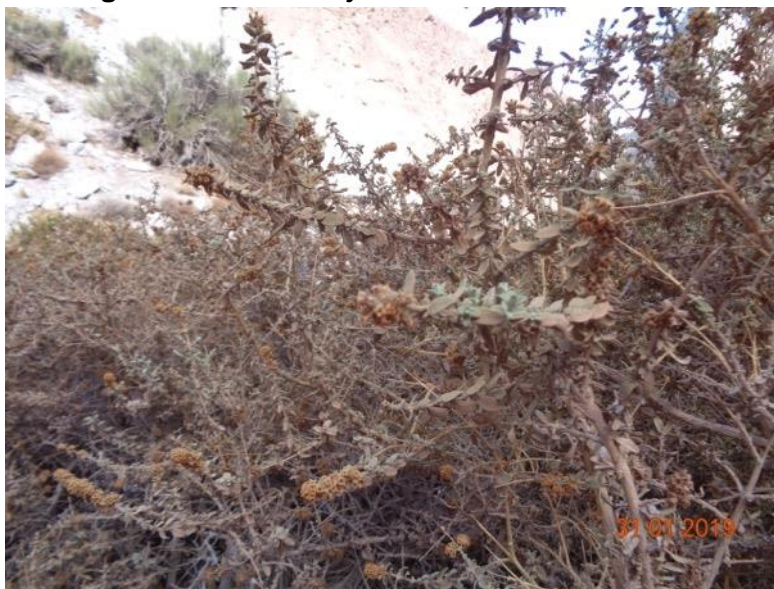
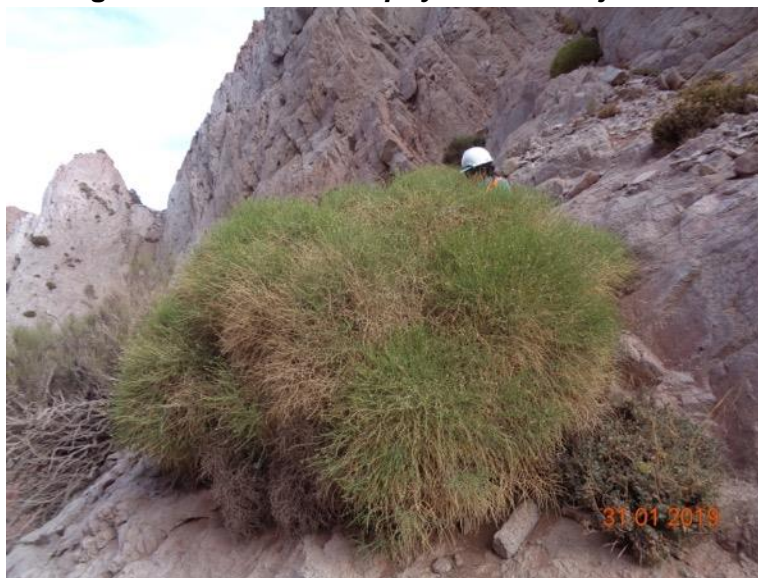
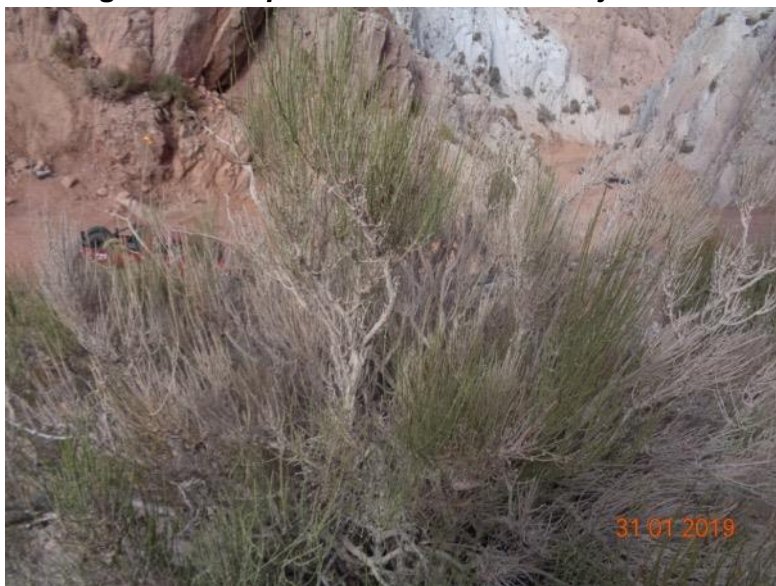
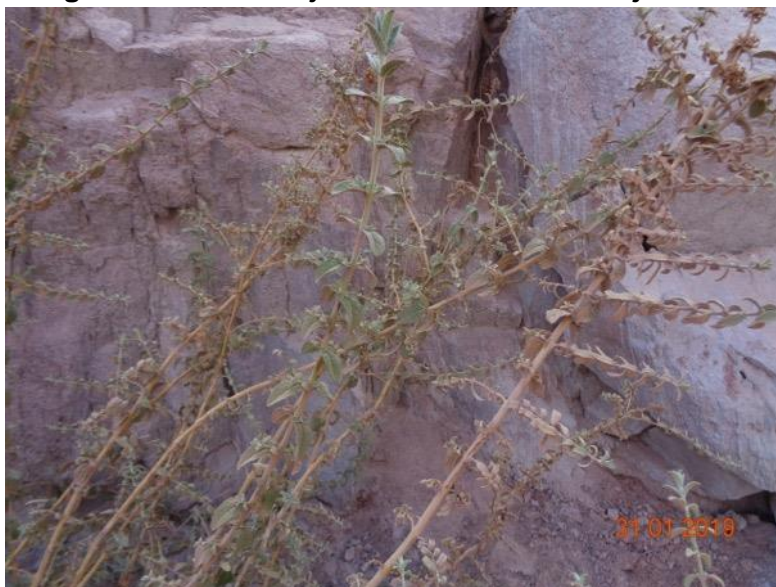
Si bien, la vegetación en terreno muestreada durante la primera campaña, se vio afectada por los derrames de lamas anteriores al 20 de marzo, como se evidencia en los informes técnicos anteriormente señalados, a partir de la visita en terreno del 31 de marzo se comprueba que, si bien el sustrato donde crece la vegetación continúa cubierto de lamas en las zonas de derrames, el follaje de estos individuos se encuentra limpio, y asimismo, no pareciera verse afectado el desarrollo normal de estos.

No obstante, teniendo en cuenta que existen posibles efectos a largo plazo que no pueden ser evaluados a la fecha (crónicos), se proponen dos opciones o alternativas: un monitoreo de la vegetación con frecuencia semestral por un periodo de tres años, midiendo 30 individuos afectados y 30 control para comparar los efectos de la falta de limpieza de lamas y restauración del suelo sobre cada grupo; o realizar una compensación de la totalidad de individuos presentes en las zonas afectas por derrames anteriores de lamas, en un

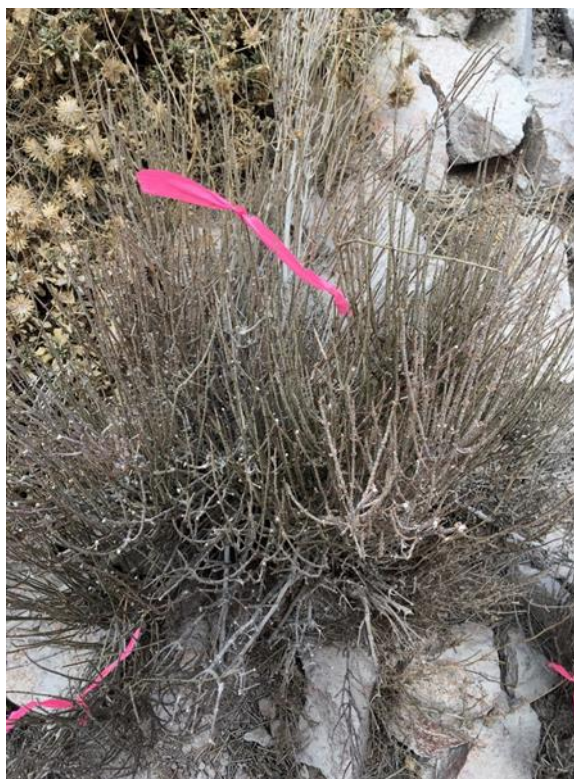
Figura 4-31: Ejemplo *Ephedra breana* en zona con derrame de lamas, Quebrada Variante 2

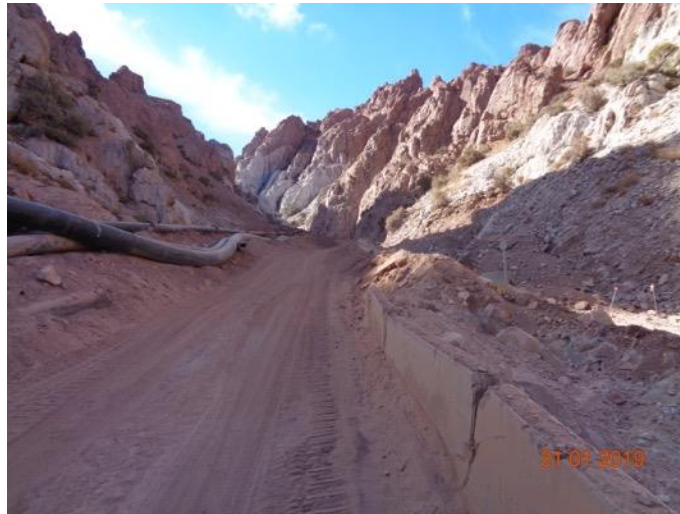
El alcance geográfico de la limpieza abarca el fondo de la quebrada, desde el punto de fuga de lamas hasta la obra de captación, lo que corresponde a una superficie de aproximadamente 0,5 ha. Si bien dicha limpieza se realizó entre el 18 de mayo y el 2 de julio de 2018, esta limpieza se realizó con aproximadamente un mes de retraso con respecto a lo indicado en la resolución de la SMA. Dicho retraso produjo un efecto negativo sobre el componente suelo, el que, no obstante, ya se encuentra remediado, tal como pudo verificarse en la visita a terreno del día 31 de enero de 2019.

Figura 4-33: Fondo de quebrada limpio tras limpieza del derrame del 20 de marzo de 2018

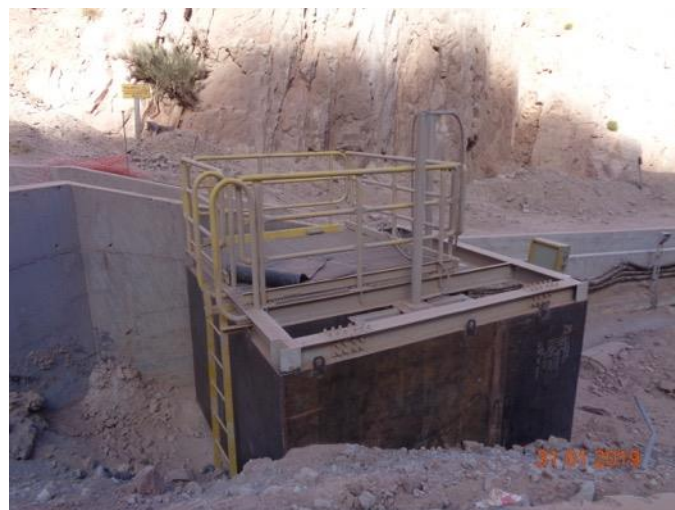
Figura 4-34: Sector limpio en área obra de intercepción IP-A2
