MINUTA TÉCNICA

FACTIBILIDAD DE LIMPIEZA DE SUPERFICIES AFECTADAS POR DERRAMES DE LAMAS PREVIOS A MARZO 2018

CARGO N° 5 RES. EX. N°1 / ROL D-018-2019

SCM MINERA LUMINA COPPER CHILE

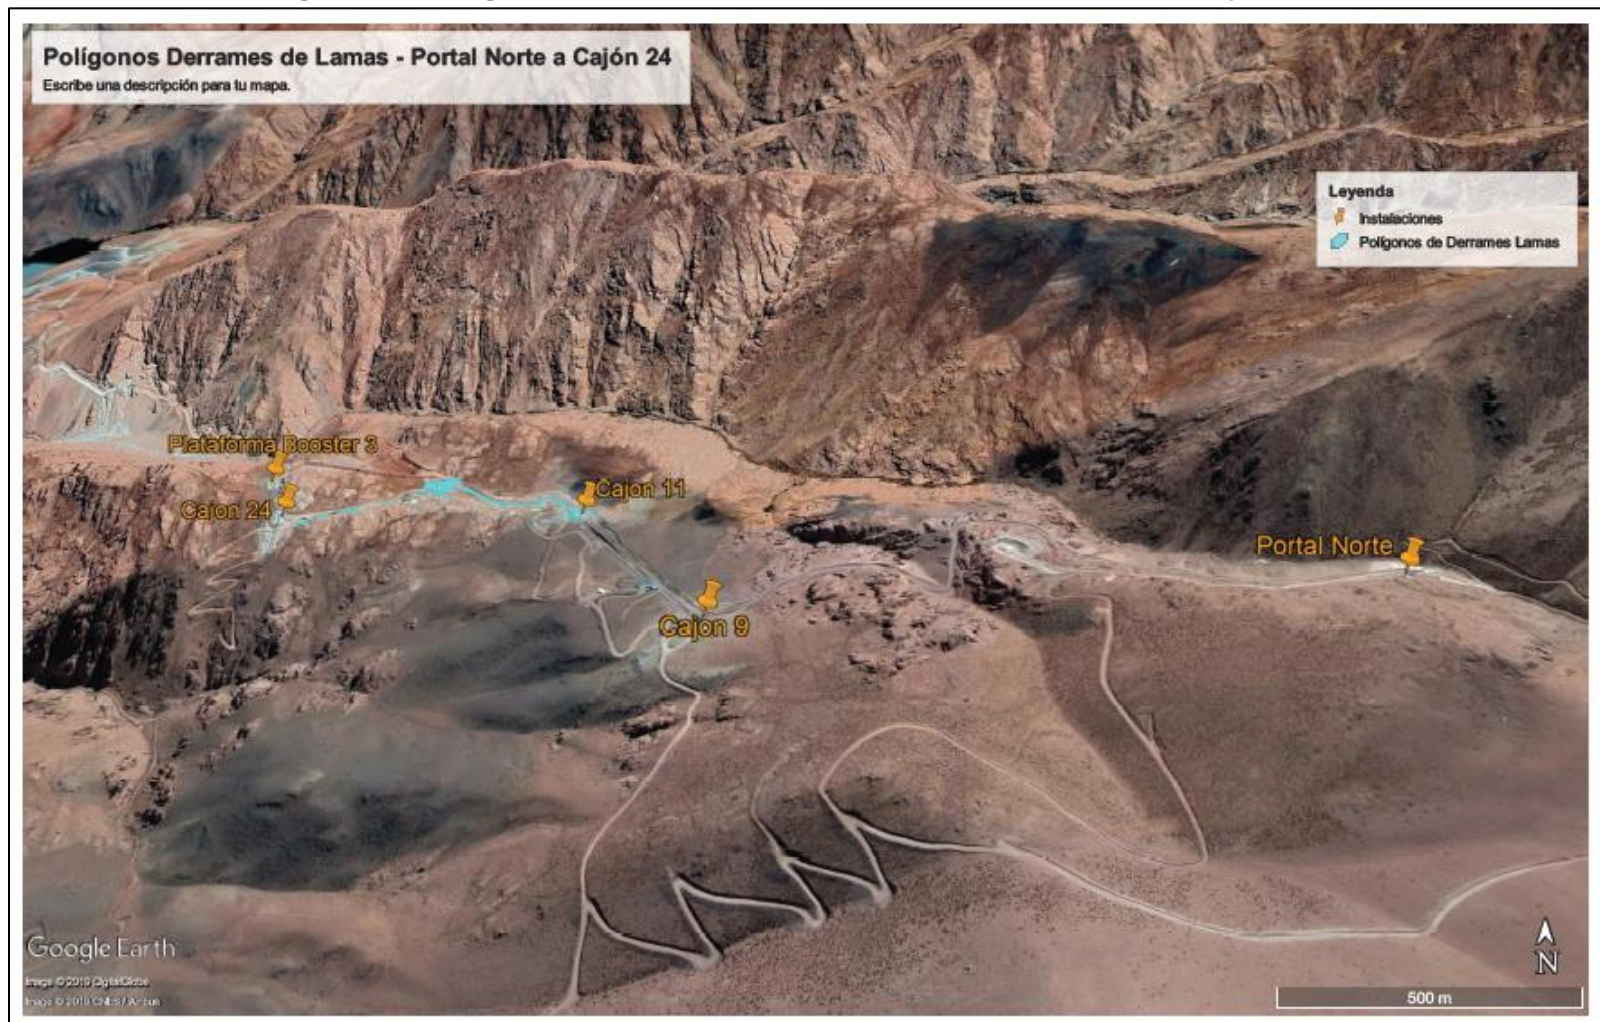
Figura 2-1: Polígonos de Derrame de Lamas Sector Portal Norte – Cajón N°24

La Figura 2-1 muestra una vista general de los polígonos con derrames de lamas secas, identificados en recorrido realizado por personal propio el día 04 de marzo de 2019, con apoyo de equipo GPS.

Además, entre el Cajón 11 y el Cajón 24 existe una acumulación de derrames al costado del mismo lamaducto, los que se muestran en la Figura 2-1.

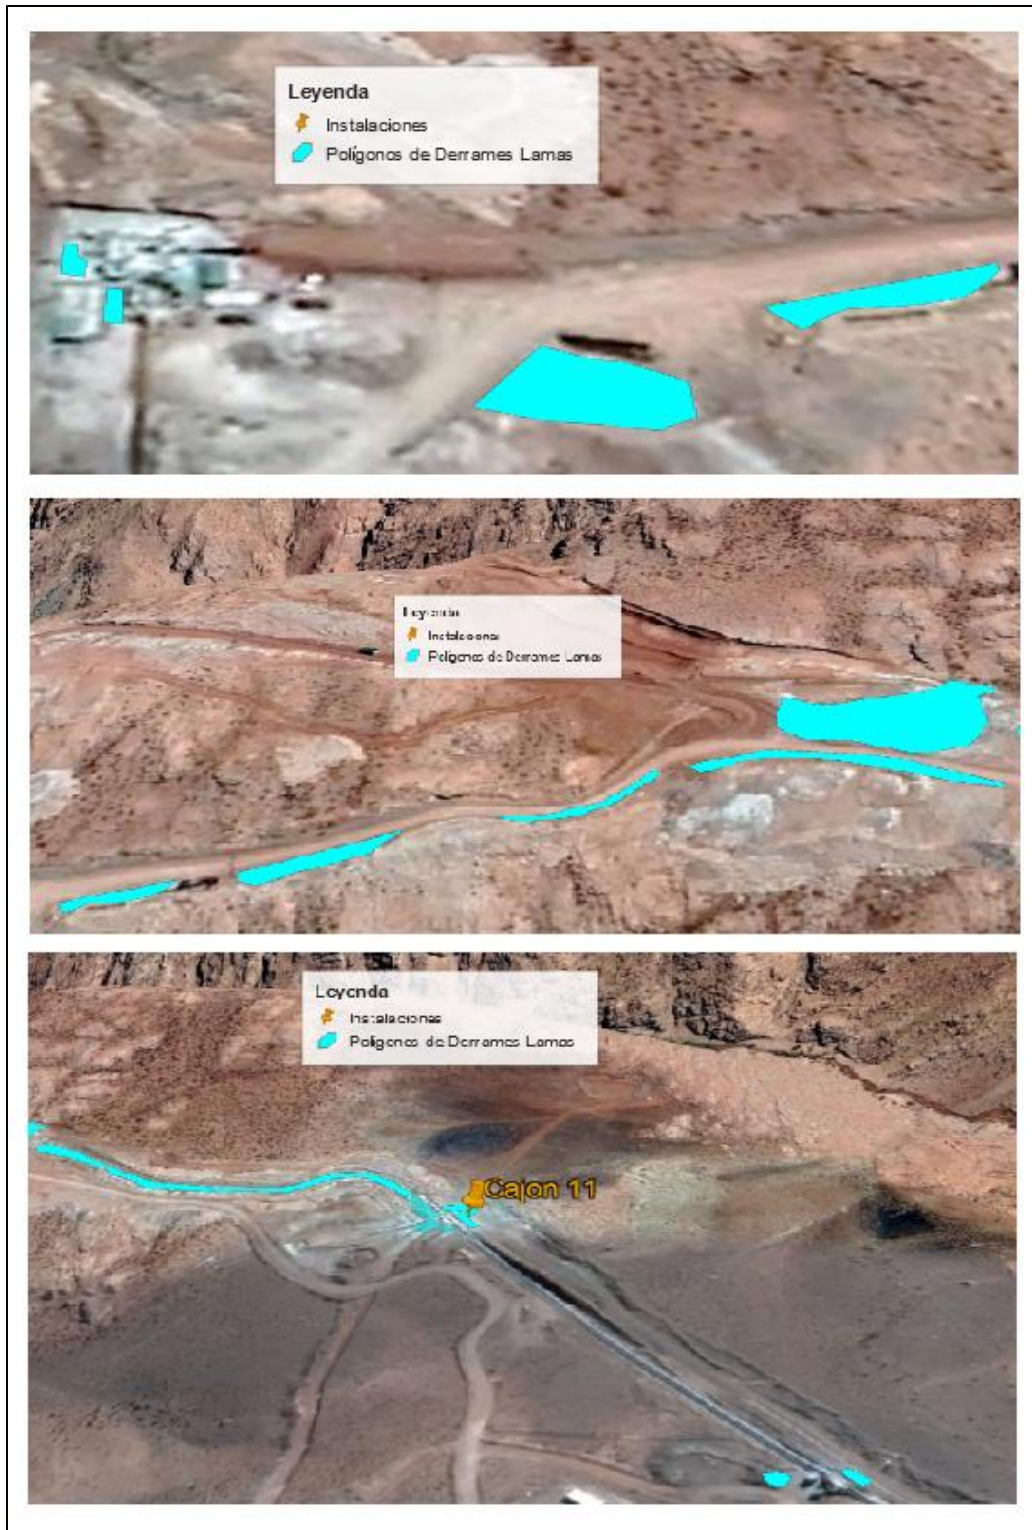
Figura 2-2: Polígonos a limpiar en Tramo Portal Norte – Cajón N°24

La superficie total estimada con derrames en el tramo del lamaducto que comprende el Portal Norte hasta el Cajón N° 24 es de 6.880,5 m², distribuida en 12 polígonos irregulares aledaños al lamaducto. En la Tabla 2-1 se presentan las superficies (m²) con lamas.

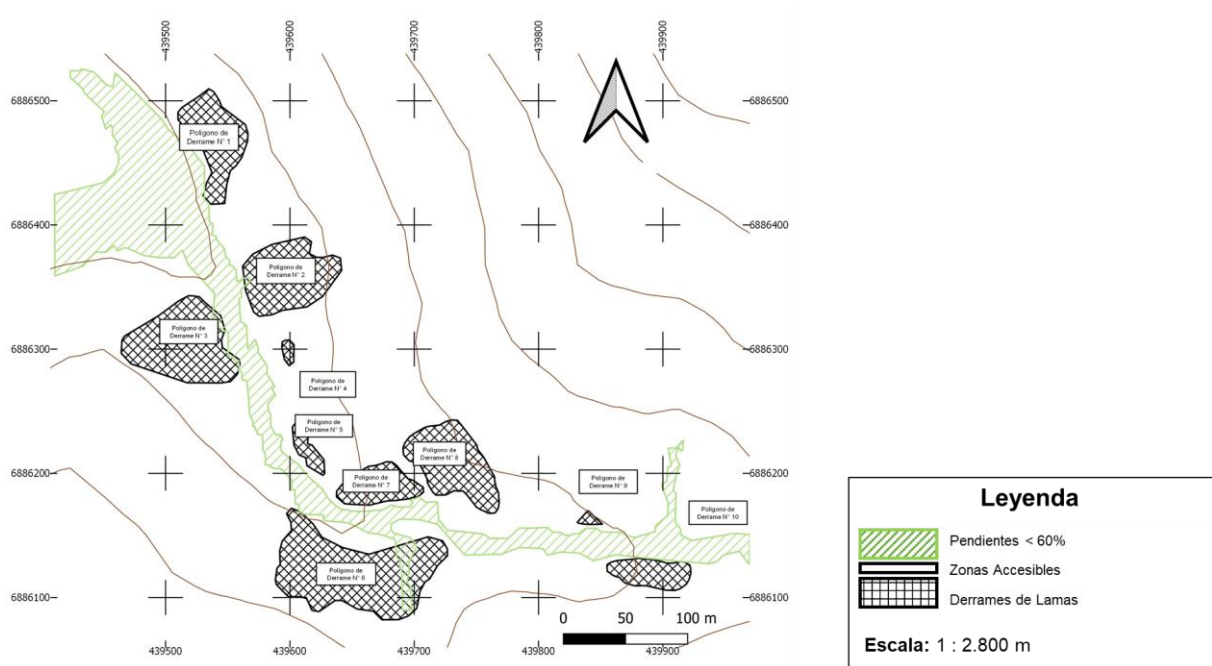
Figura 2-3: Pendientes topográficas en sector de Quebrada Variante 2

En la Tabla 2-3 se muestra el detalle de las pendientes en las laderas de la quebrada Variante 2, obtenidas a partir de la topografía existente en el sector, topografía utilizada para el diseño del lamaducto. Esta información se presenta también, de manera gráfica, en

las Figuras 2-3 y 2-4, la que indica además aquellas áreas con características que permiten realizar un trabajo de limpieza de lamas en función de dichas pendientes.

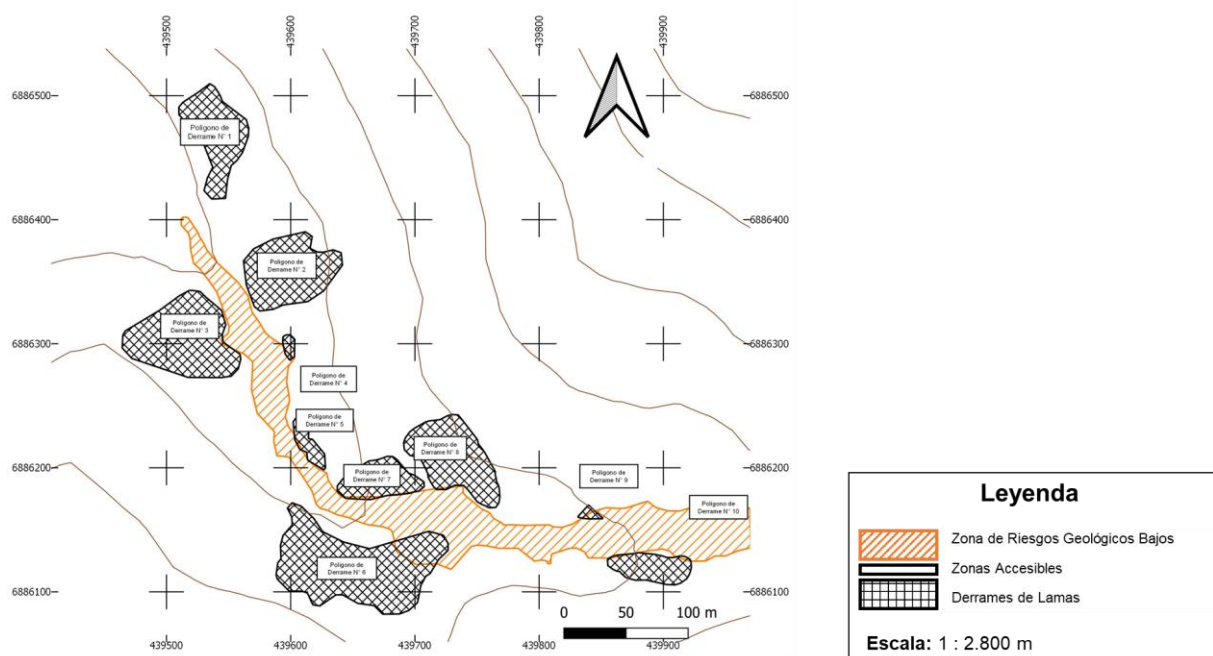
Figura 2-5: Riesgos geológicos en sector de Quebrada Variante 2

Para identificar las áreas donde los riesgos geológicos son bajos, y por lo tanto es factible realizar un trabajo de limpieza de lamas, se elaboró el mapa de riesgos geológicos que se presenta en las Figuras 2-5 y 2-6, que muestra también las áreas donde los riesgos geológicos son aceptables y que, como consecuencia de ello, permitirían realizar dichas labores de limpieza.

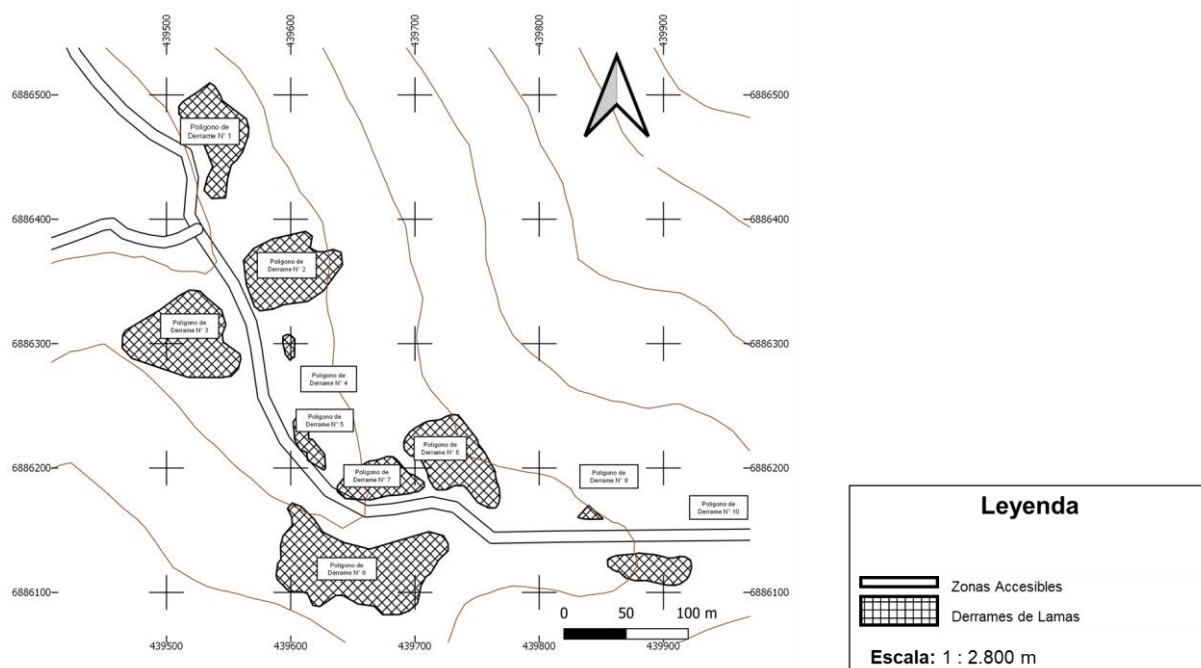
Figura 2-7: Accesibilidad vial al sector de Quebrada Variante 2

Las Figuras 2-7 y 2-8 presentan, de manera gráfica, la accesibilidad que otorga el camino que recorre el fondo de la Quebrada Variante 2 a los sectores bajos de la quebrada, quedando inaccesibles aquellos sectores altos o de fuertes pendientes.

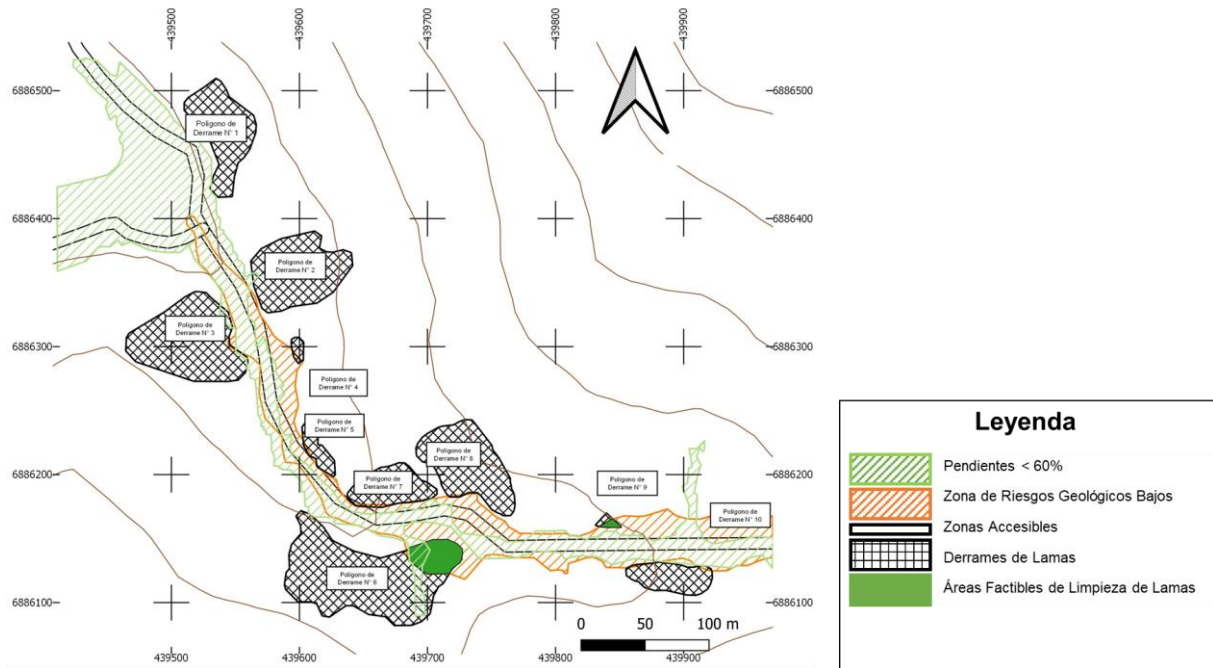
Figura 4-1: Integración de Criterios para la Limpieza de Lamas Tramo Cajón N°24 a Estación Booster N°2 (Quebrada Variante 2)

superficie total factible de limpiar es de aproximadamente 1.500 m², equivalente a un 7% de la superficie total del tramo. Los resultados se presentan en la Figura 4-1 y 4-2.

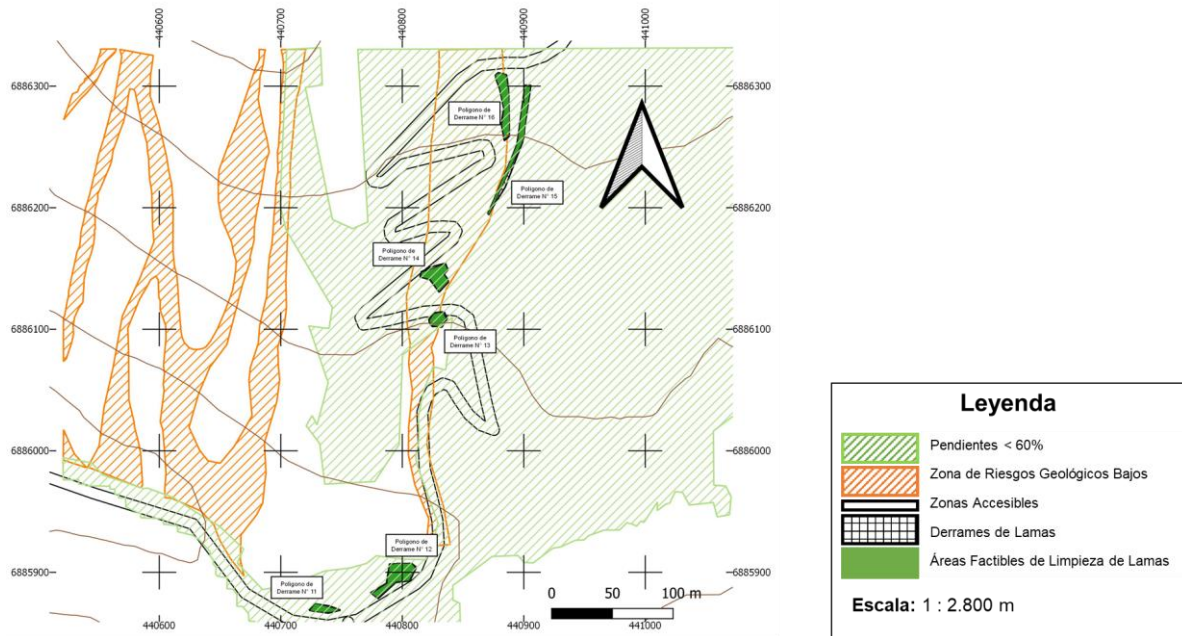
Figura 4-2: Integración de Criterios para la Limpieza de Lamas Tramo Portal Norte – Cajón 24

Debido a que la totalidad del Tramo Portal Norte-Cajón 24 es factible de limpiar, la superficie equivale a aproximadamente 6.880 m², mientras que para el tramo Quebrada Variante 2 la
