## **ANEXO N° 16.1**

### **INFORME DE ANÁLISIS Y ESTIMACIÓN DE EFECTOS AMBIENTALES**

**CARGOS N°4, N°5 y N°16 RES. EX. N°1 / ROL D-018-2019**

**SCM MINERA LUMINA COPPER CHILE**

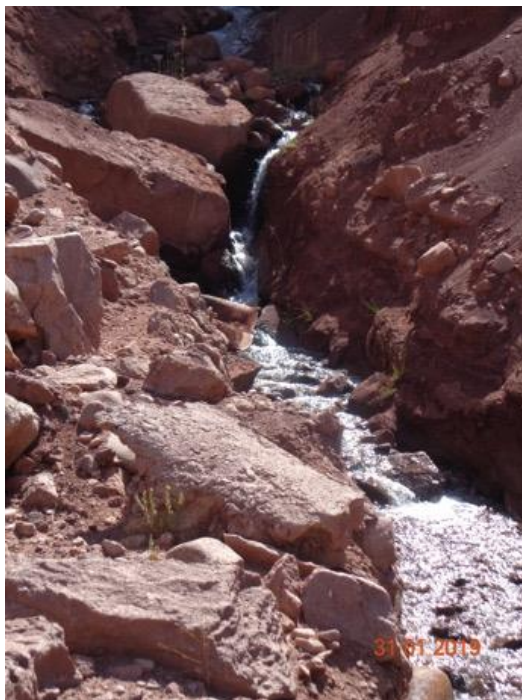
como en el sector de descarga de la quebrada al río Ramadillas, por lo cual dicha infracción no tendría efectos negativos a la fecha sobre este componente (Figuras 4-1 y 4-2).

**Figura 4-2: Suelo sin lamas en cascada del río Ramadillas (visita a terreno)**

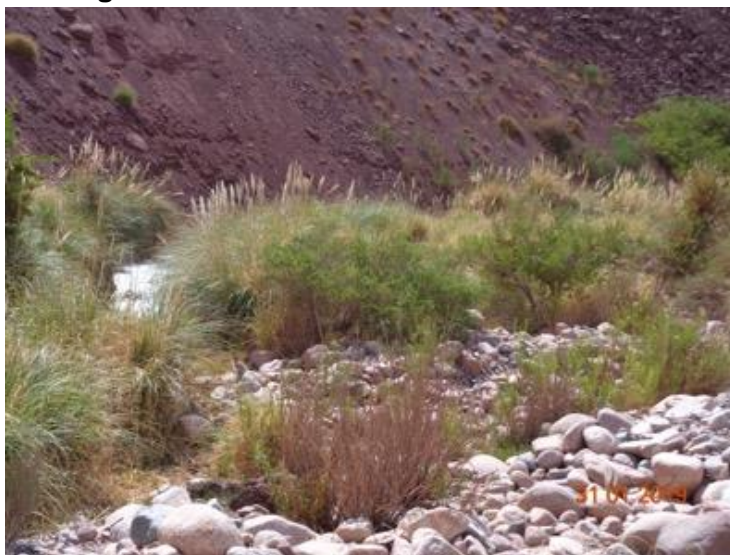
**Figura 4-5: Vegetación en buen estado 100 metros aguas abajo del sector de descarga de la Quebrada Variante 2 al río Ramadillas**

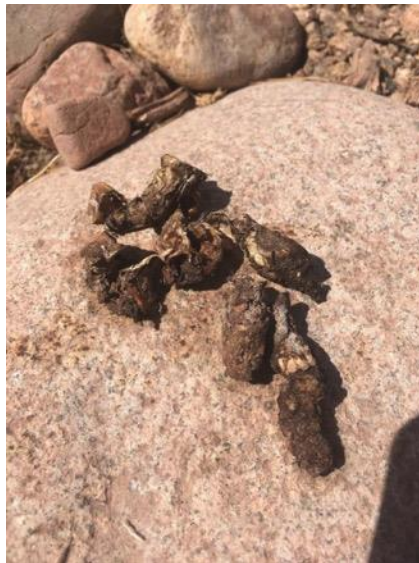
**Figura 4-6: Fecas de fauna en sector descarga del río Ramadillas**

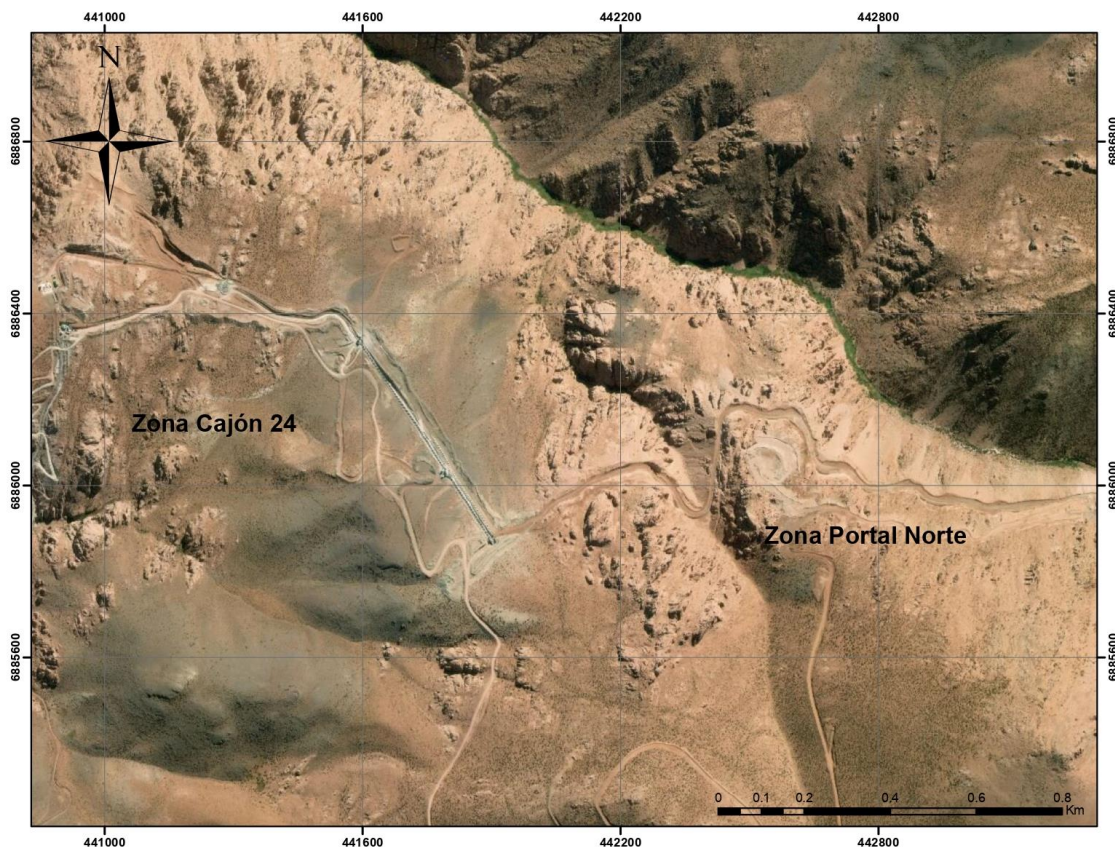
**Figura 4-21: Componente suelo afectado por derrames de lamas anteriores al 20 de marzo de 2018 en zona Portal Norte a Cajón 24.**

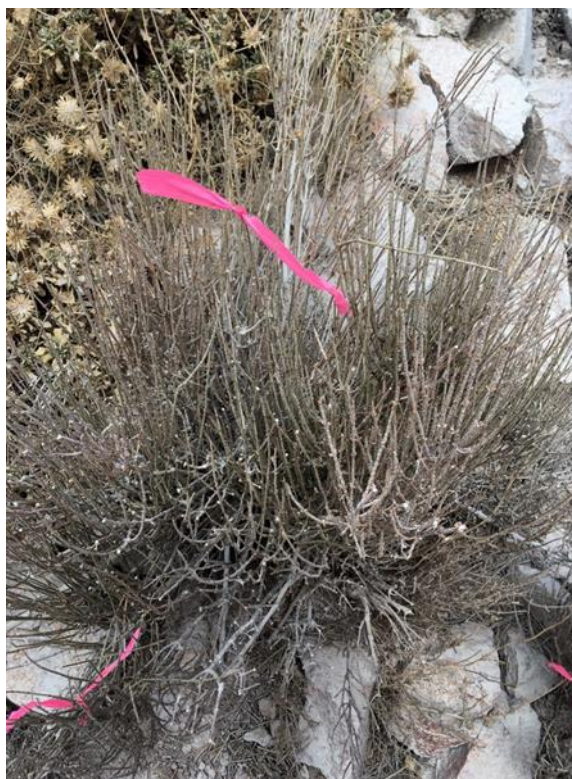
**Figura 4-31: Ejemplo *Ephedra breana* en zona con derrame de lamas, Quebrada Variante 2**

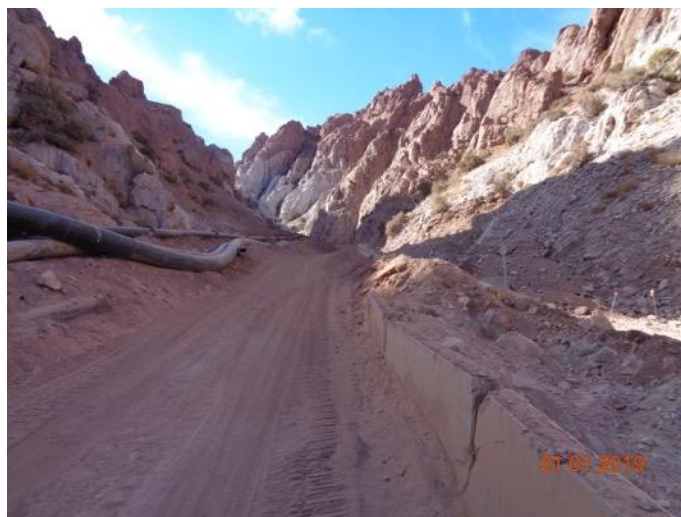
El alcance geográfico de la limpieza abarca el fondo de la quebrada, desde el punto de fuga de lamas hasta la obra de captación, lo que corresponde a una superficie de aproximadamente 0,5 ha. Si bien dicha limpieza se realizó entre el 18 de mayo y el 2 de julio de 2018, esta limpieza se realizó con aproximadamente un mes de retraso con respecto a lo indicado en la resolución de la SMA. Dicho retraso produjo un efecto negativo sobre el componente suelo, el que, no obstante, ya se encuentra remediado, tal como pudo verificarse en la visita a terreno del día 31 de enero de 2019.

**Figura 4-33: Fondo de quebrada limpio tras limpieza del derrame del 20 de marzo de 2018**

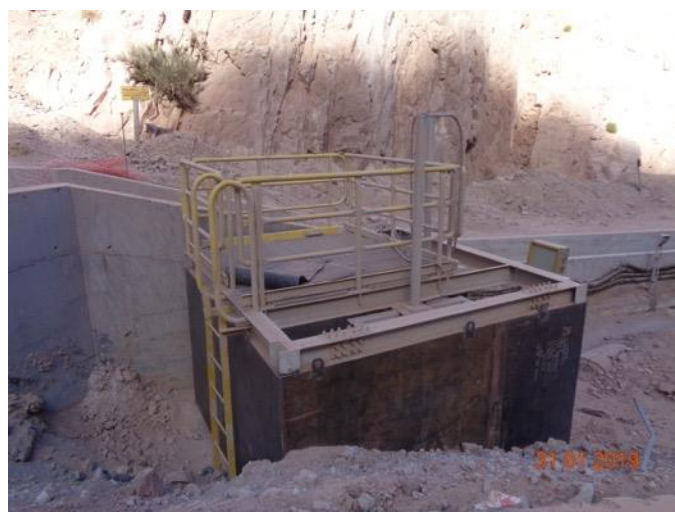
**Figura 4-34: Sector limpio en área obra de intercepción IP-A2**
