## **APÉNDICE C**

### **INFORME DE ANÁLISIS Y ESTIMACIÓN DE EFECTOS AMBIENTALES**

**CARGOS N°4, 5 y N° 16 RES. EX. N°1 / ROL D-018-2019**

### **MEMORIA DE CÁLCULO DEL VOLUMEN DE LAMAS DERRAMADAS QUE PUDIERON AFECTAR EL COMPONENTE SUELO**

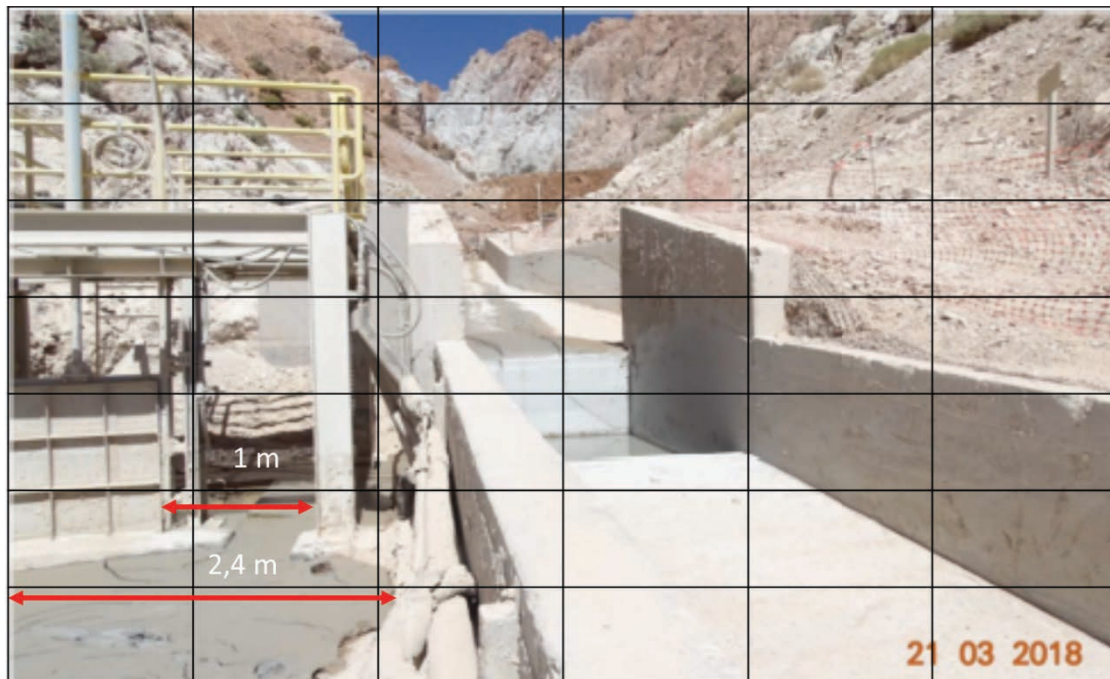
Figura 1. Derrame de lamas ingresando a la obra hidráulica IPA2 (Fotografía 1, Informe SMA)

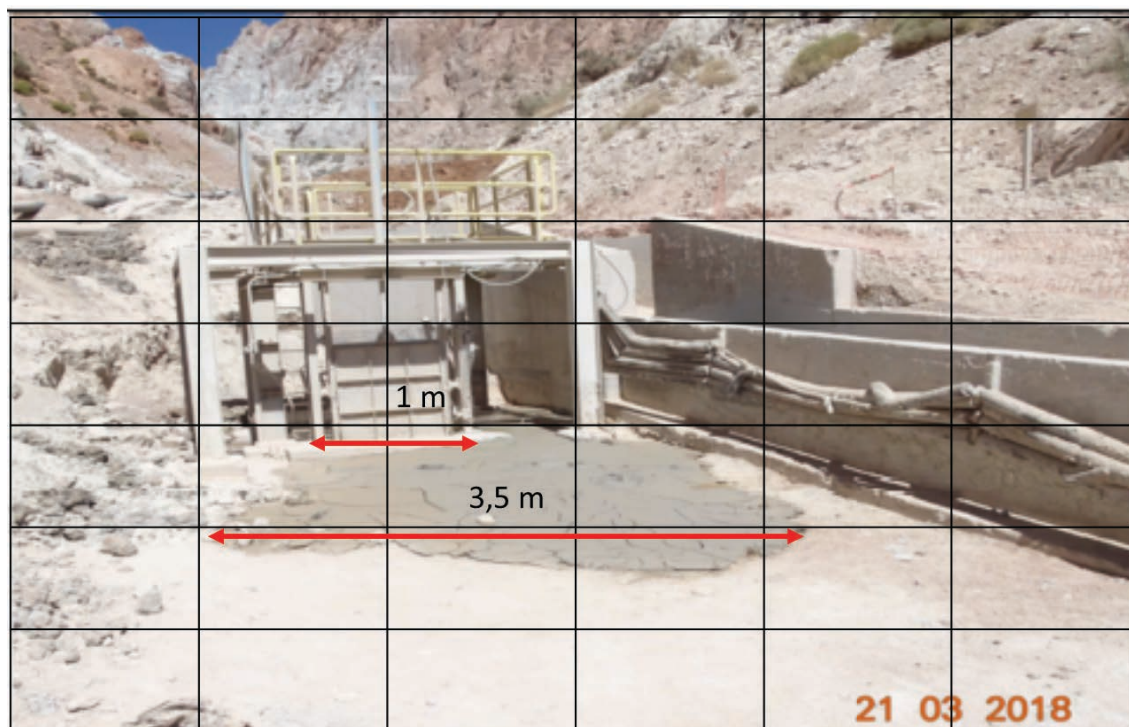
Figura 2. Derrame de lamas ingresando a la obra hidráulica IPA2 (Fotografía 3, Informe SMA)

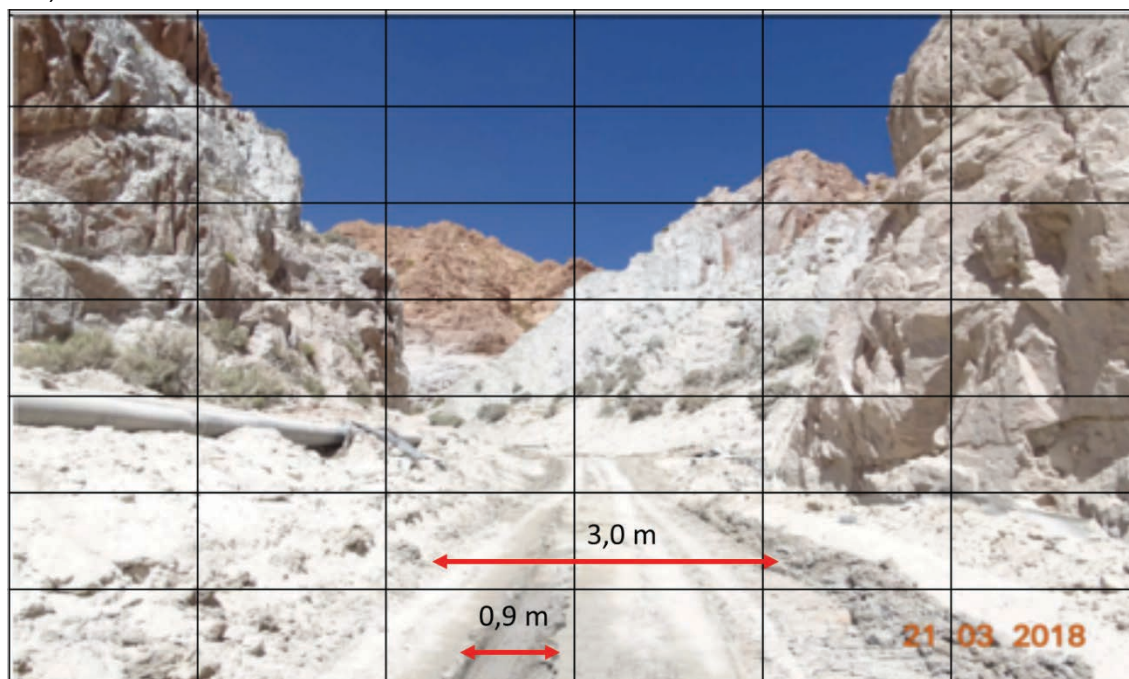
Figura 3. Derrame de lamas en camino (Fotografía 10, Informe SMA)

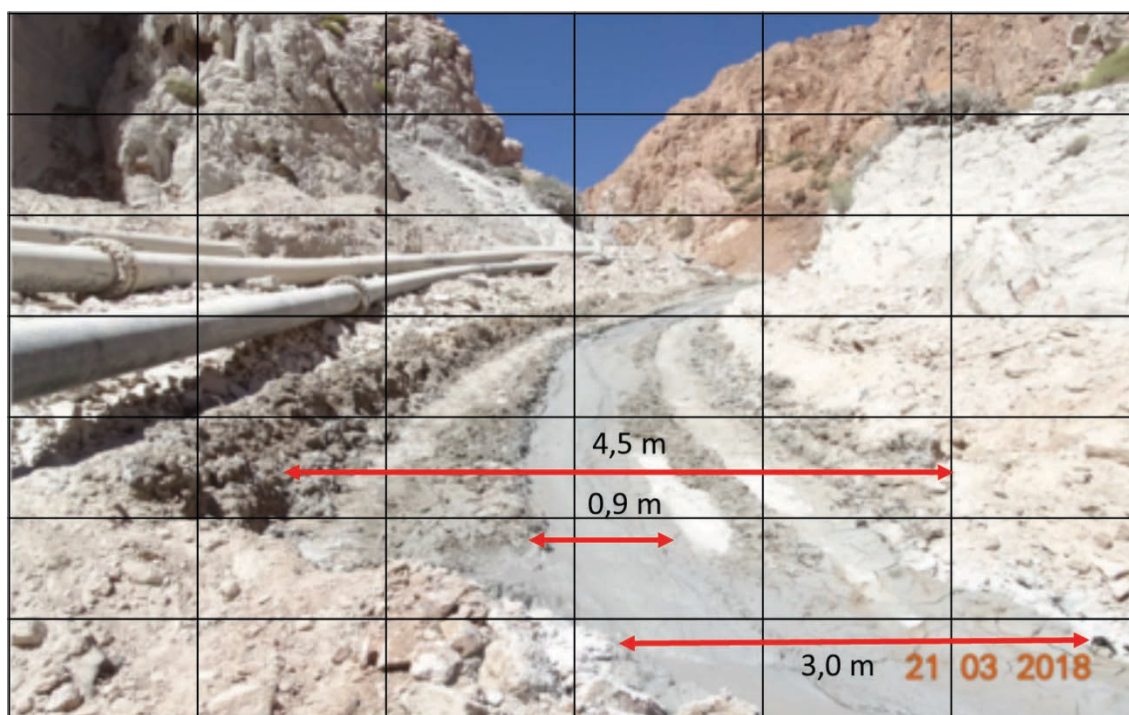
Figura 4. Derrame de lamas en camino (Fotografía 7, Informe SMA)

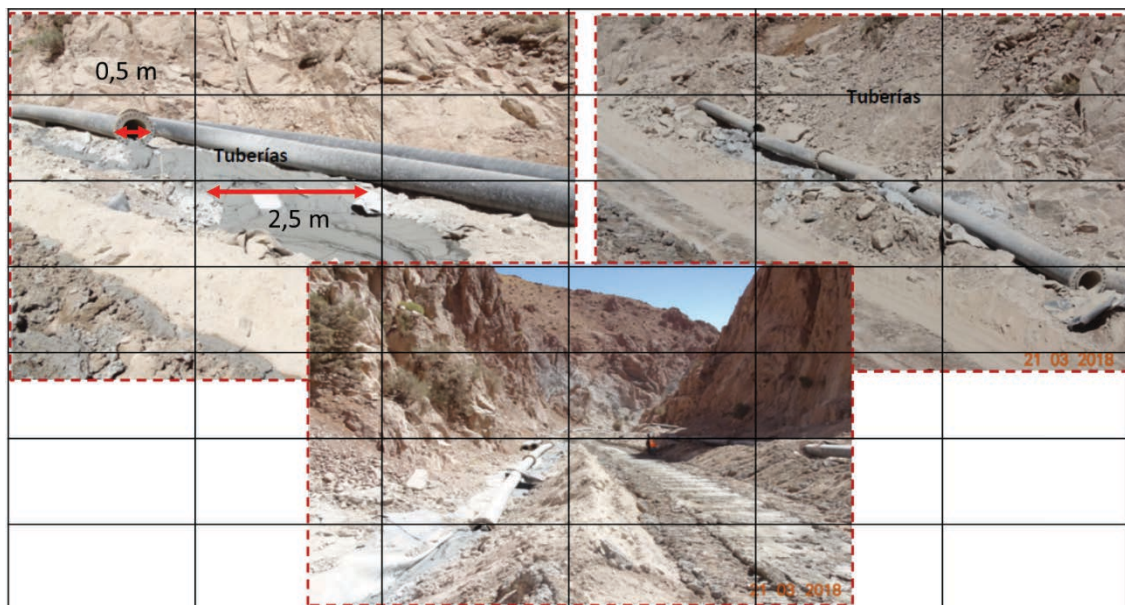
Figura 5. Derrame de lamas en camino (Fotografía 15, Informe SMA)

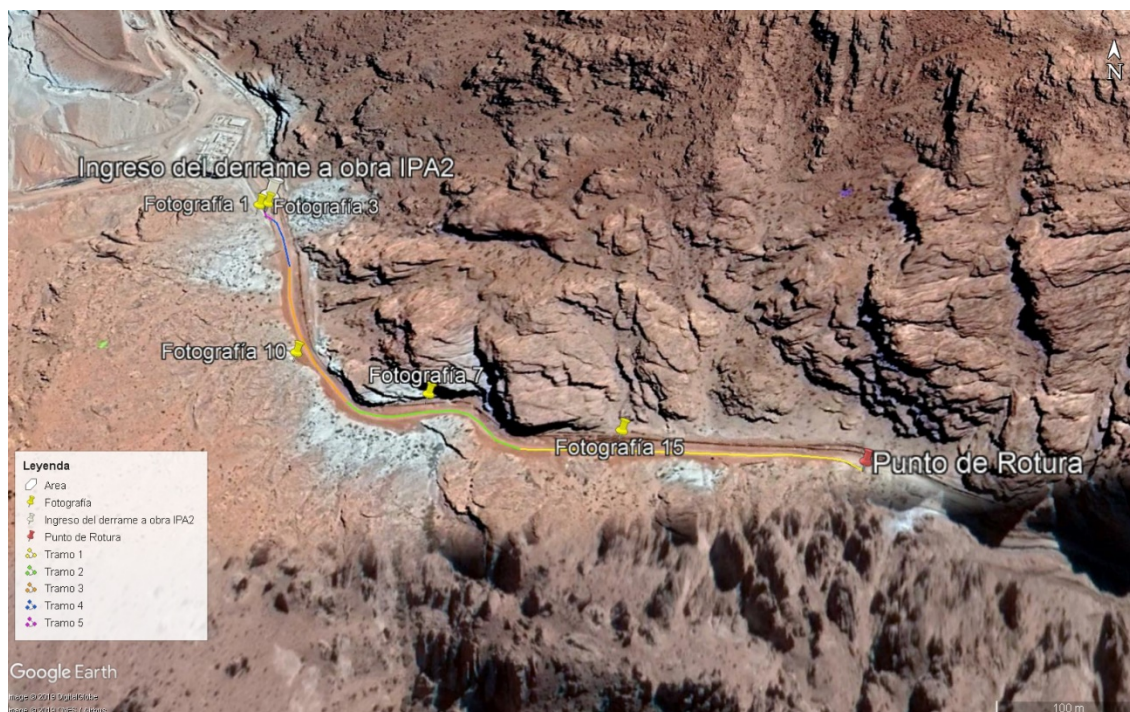
Figura 6. Tramos en el derrame de lamas y localización de las capturas fotográficas

El espesor del derrame de lamas se estimó, para los tramos que se ubican sobre terreno natural, en 4 cm, pues ese valor fue utilizado tanto por la SMA como por MLCC en sus respectivas estimaciones. Si bien este consultor considera que un espesor homogéneo de 4 cm es elevado, por las características del fluido (no newtoniano) y la pendiente del terreno, dicho valor se mantuvo inalterado, por lo que los resultados obtenidos se consideran conservadores.
