AUDITORIA AMBIENTAL INDEPENDIENTE CENTRO DE TRATAMIENTO ECO MAULE

INFORME MENSUAL N° 5

MES: ABRIL 2005

PROAMBIENTE S.A.

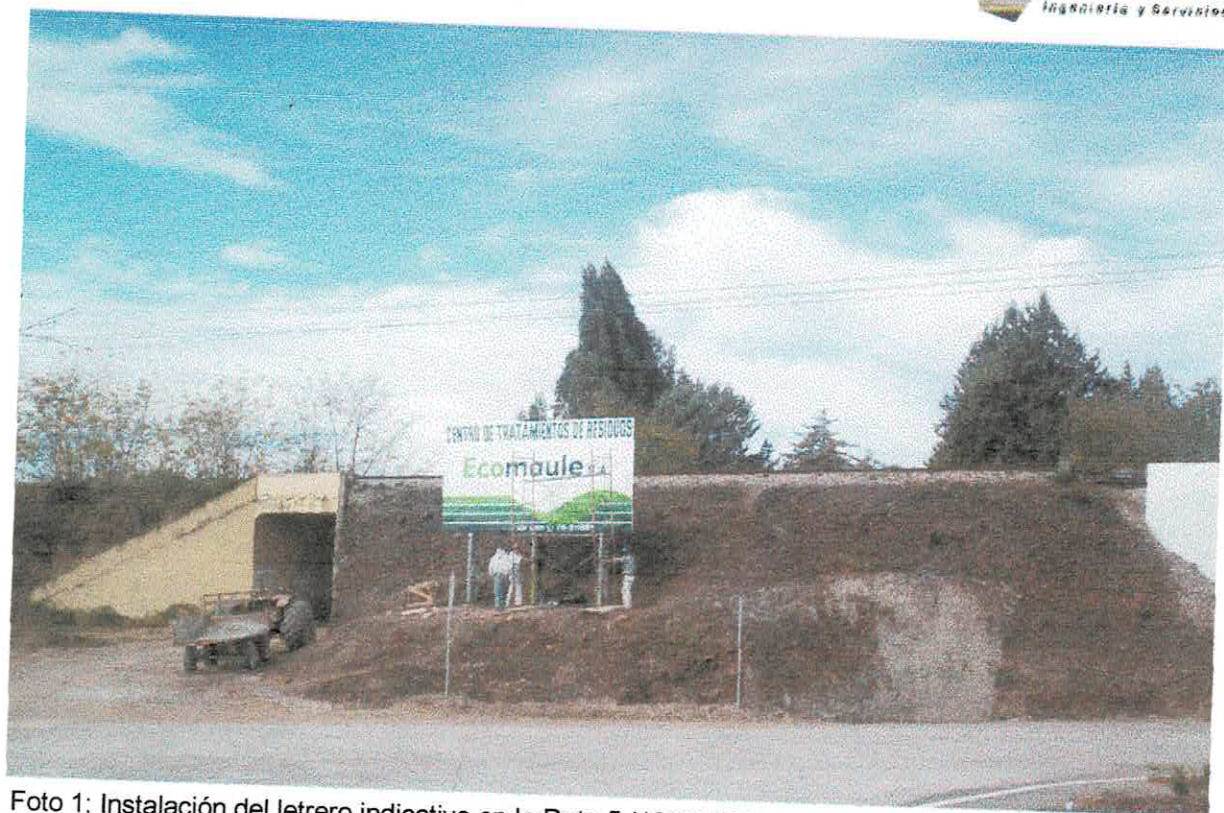
Foto 1: Instalación del letrero indicativo en la Ruta 5 (18.04.2005)

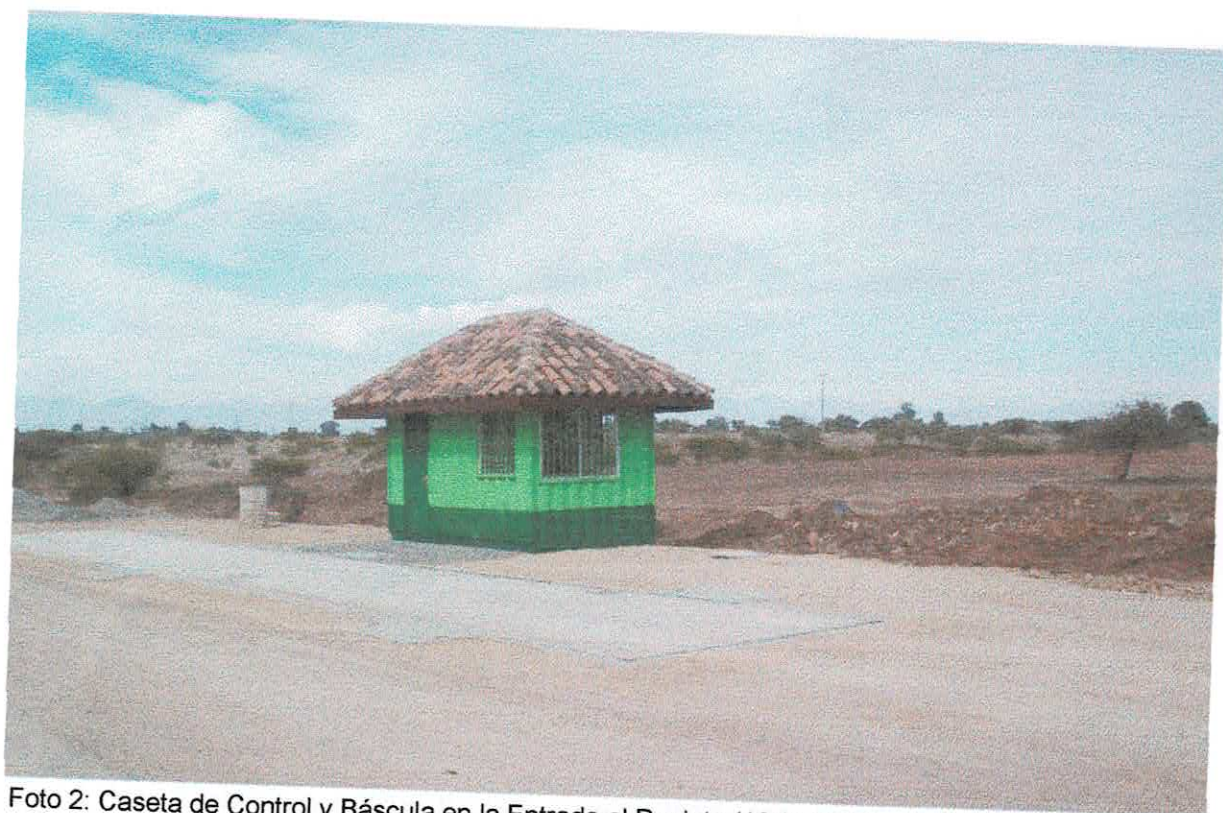
Foto 2: Caseta de Control y Báscula en la Entrada al Recinto (18.04.2005)

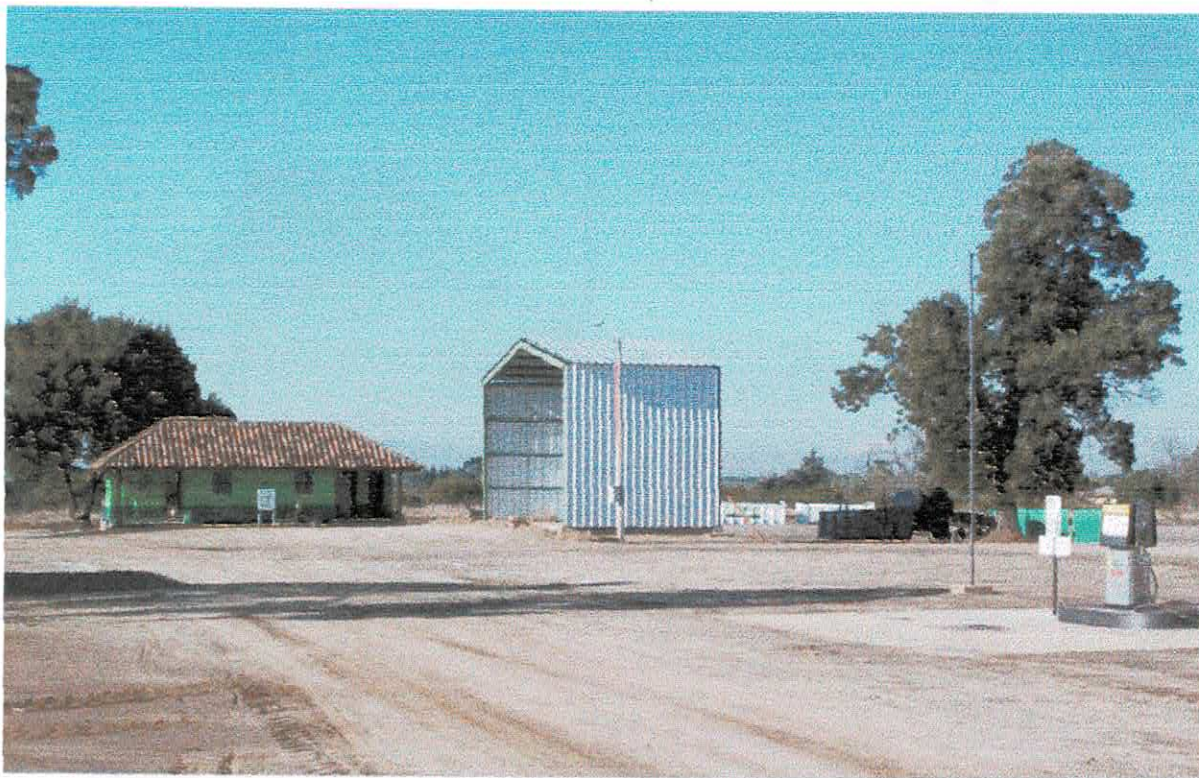
Foto 3: Edificio del Personal (Vista Frontal), Galpón de Mantenación y Servicentro (02.05.2005)

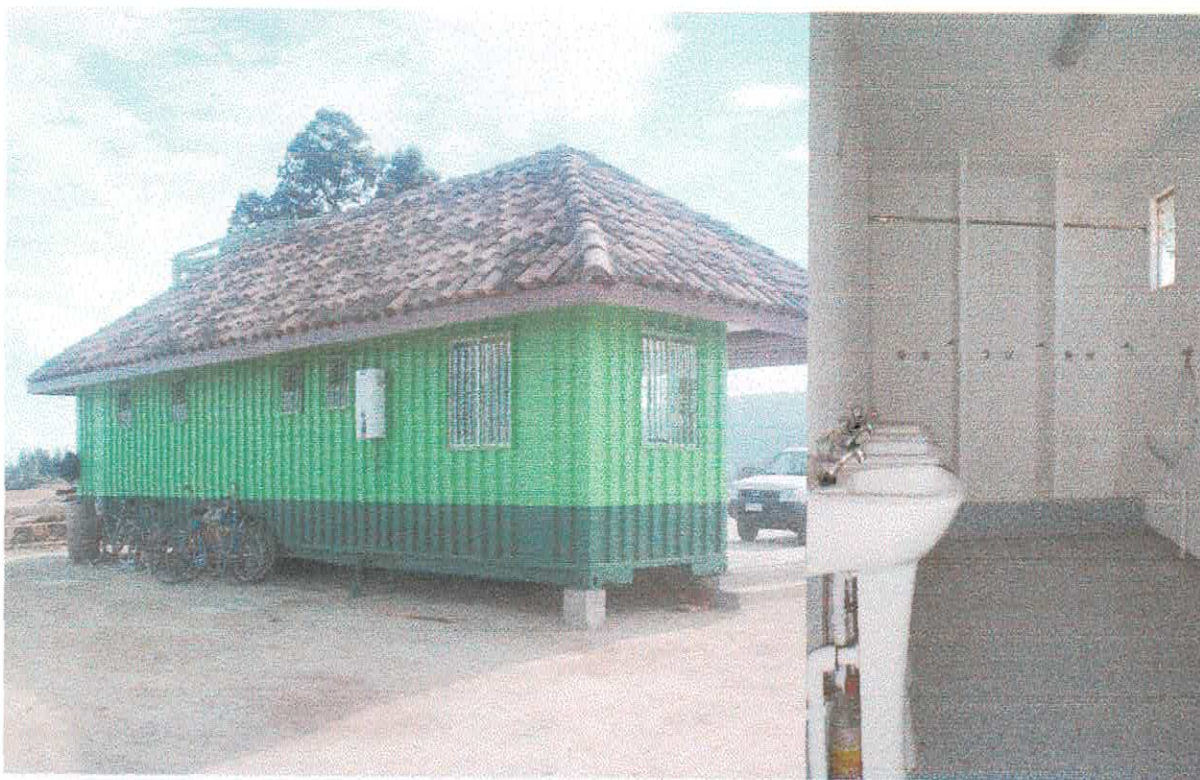
Foto 4: Edificio del Personal - Vista Posterior e Interior (02.05.2005)

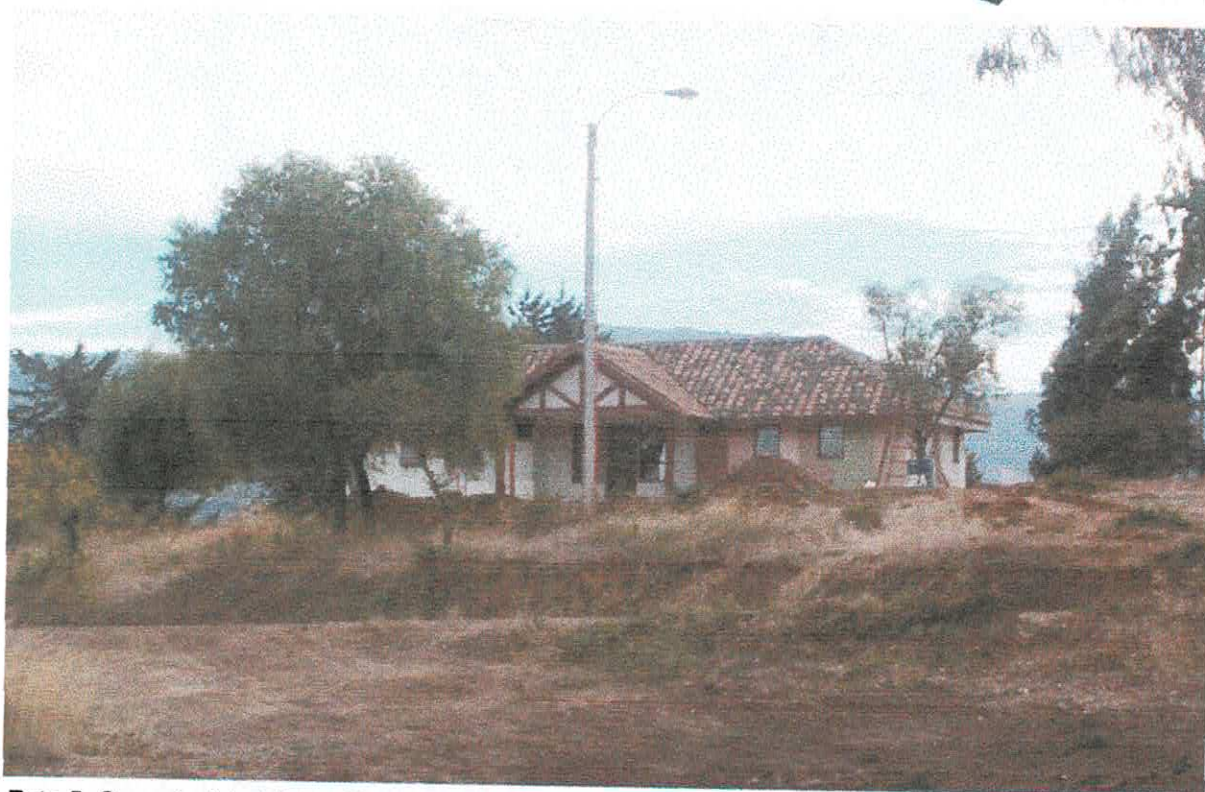
Foto 5: Casa de Administración - Vista Frontal (18.04.2005)

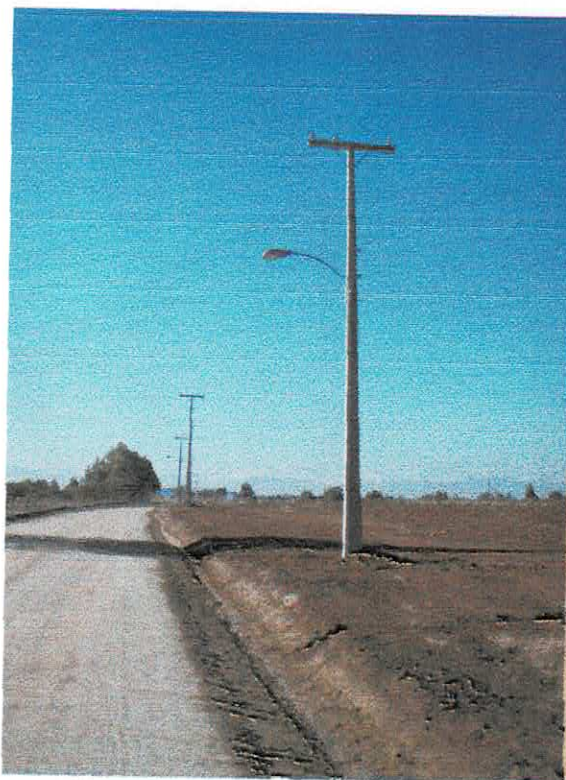
Foto 6: Postes de Electricidad e Iluminación Interior (02.05.2005)

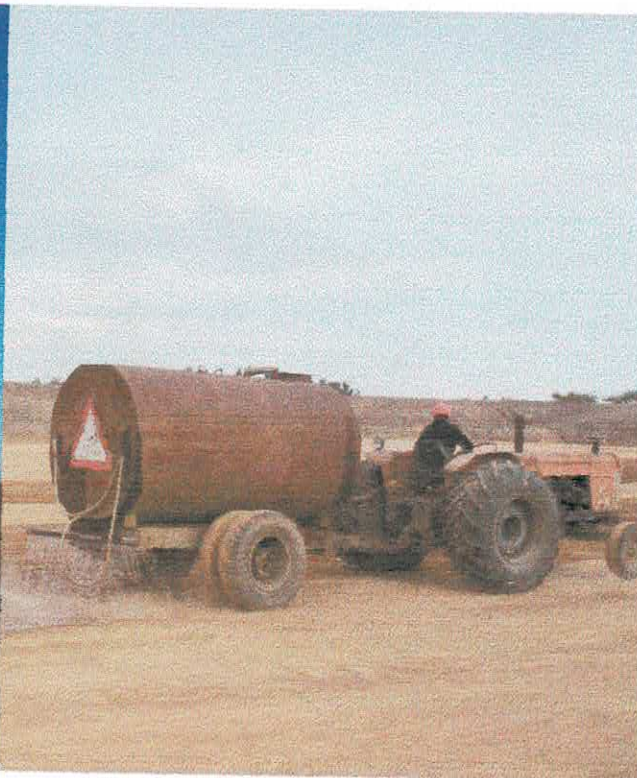
Foto 7: Humectación de Caminos

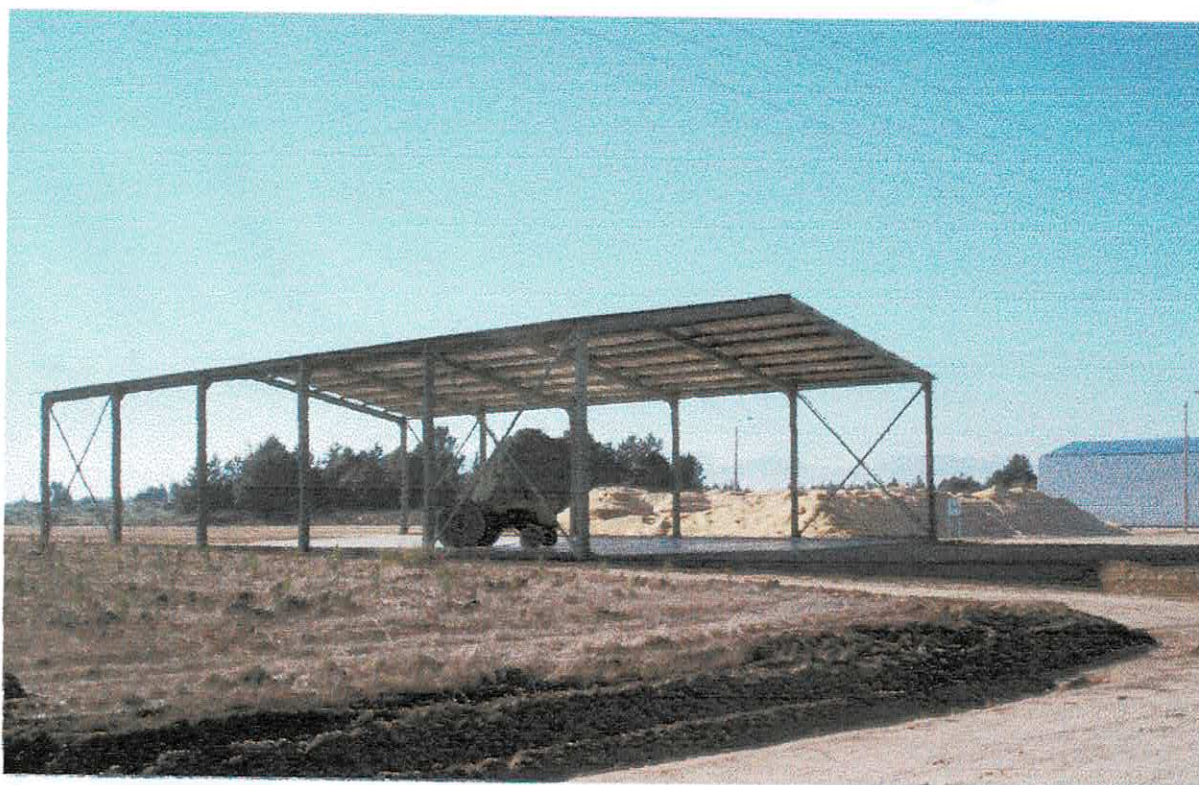
Foto 8: Galpón de Compostaje (02.05.2005)

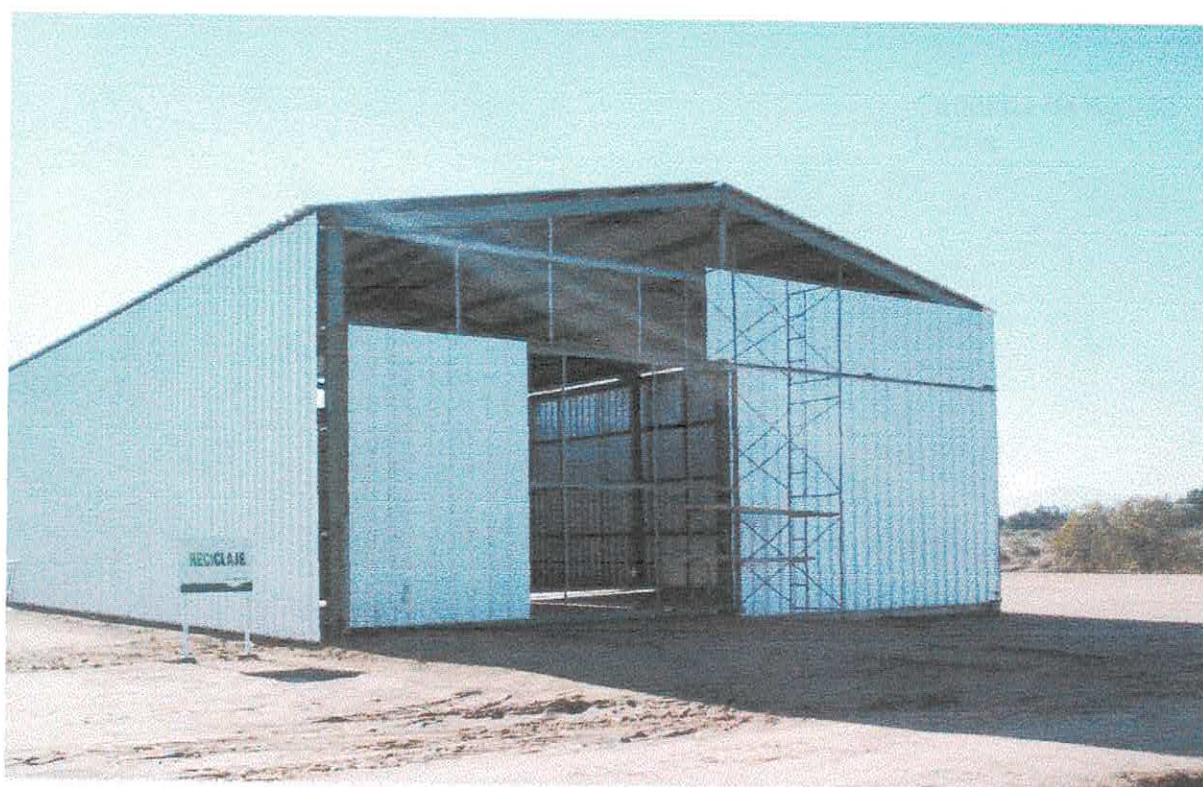
Foto 9: Galpón de Reciclaje - Vista Frontal (06.05.2005)

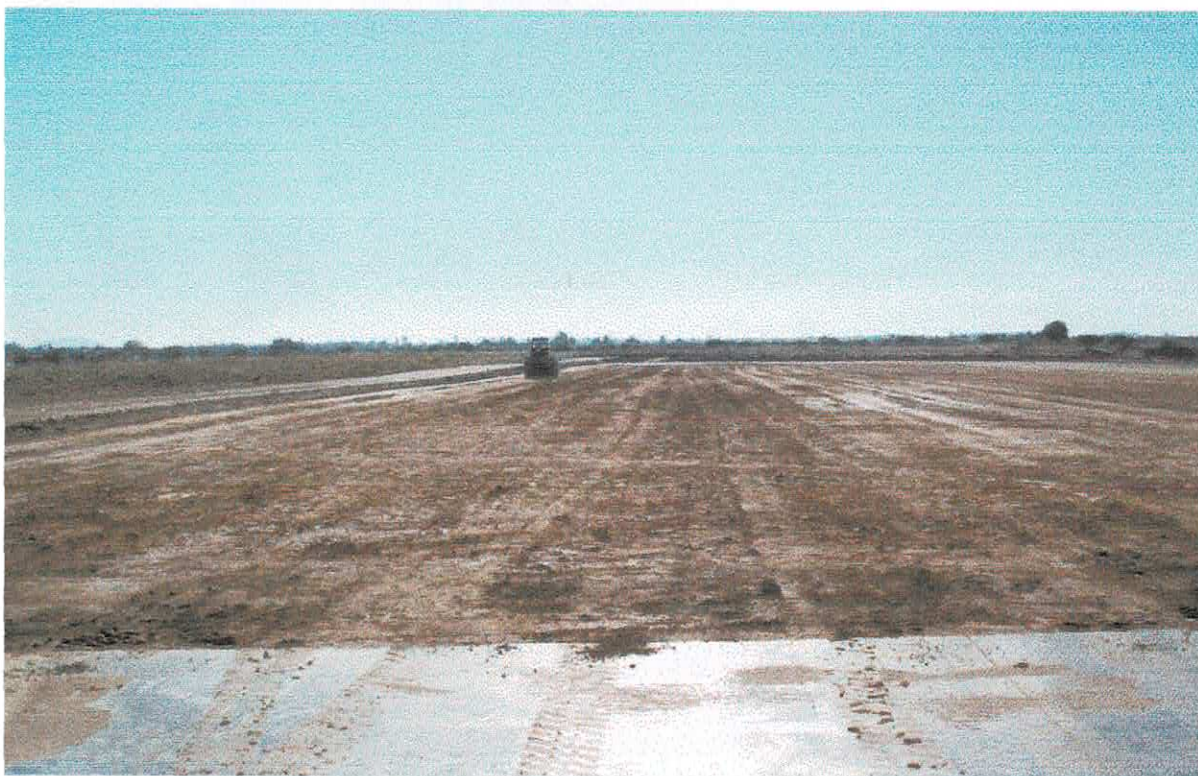
Foto 10: Cancha de Compostaje - Compactación (después de la lluvia del 06.05.2005)

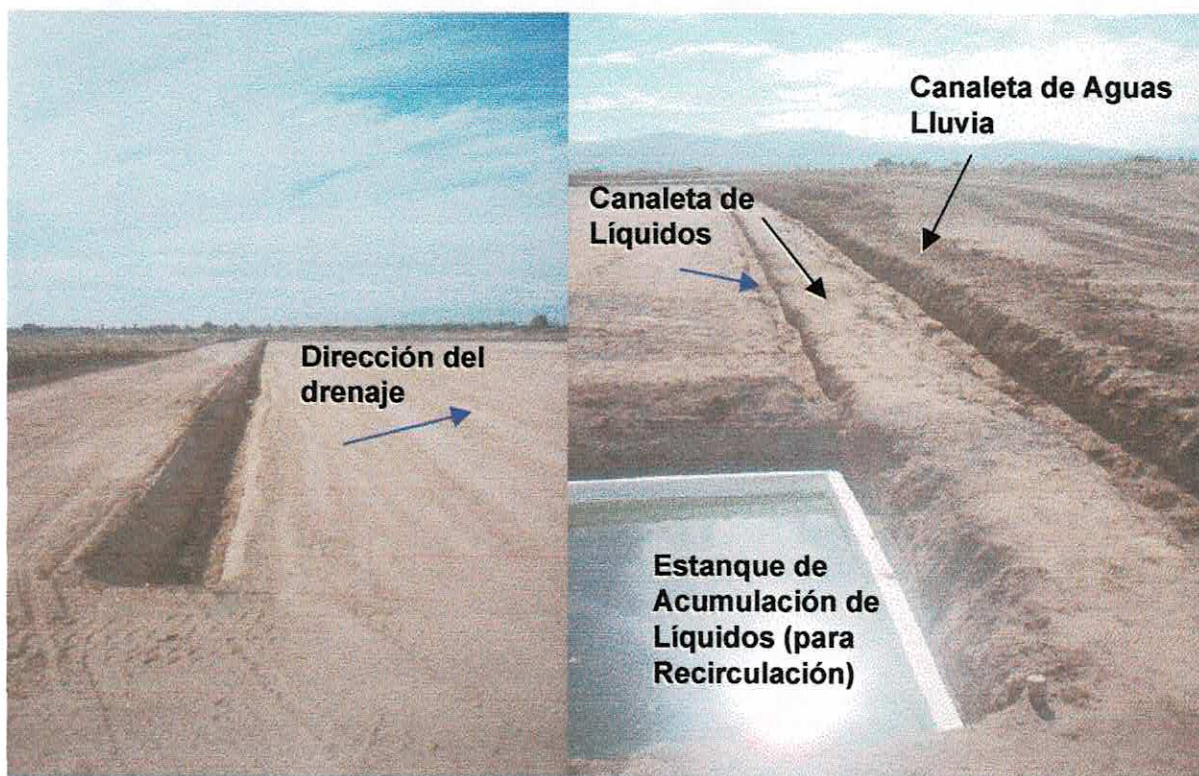
Foto 11: Canaletas perimetrales de captación de aguas lluvias y líquidos provenientes de la cancha de compostaje (18.04.2005)

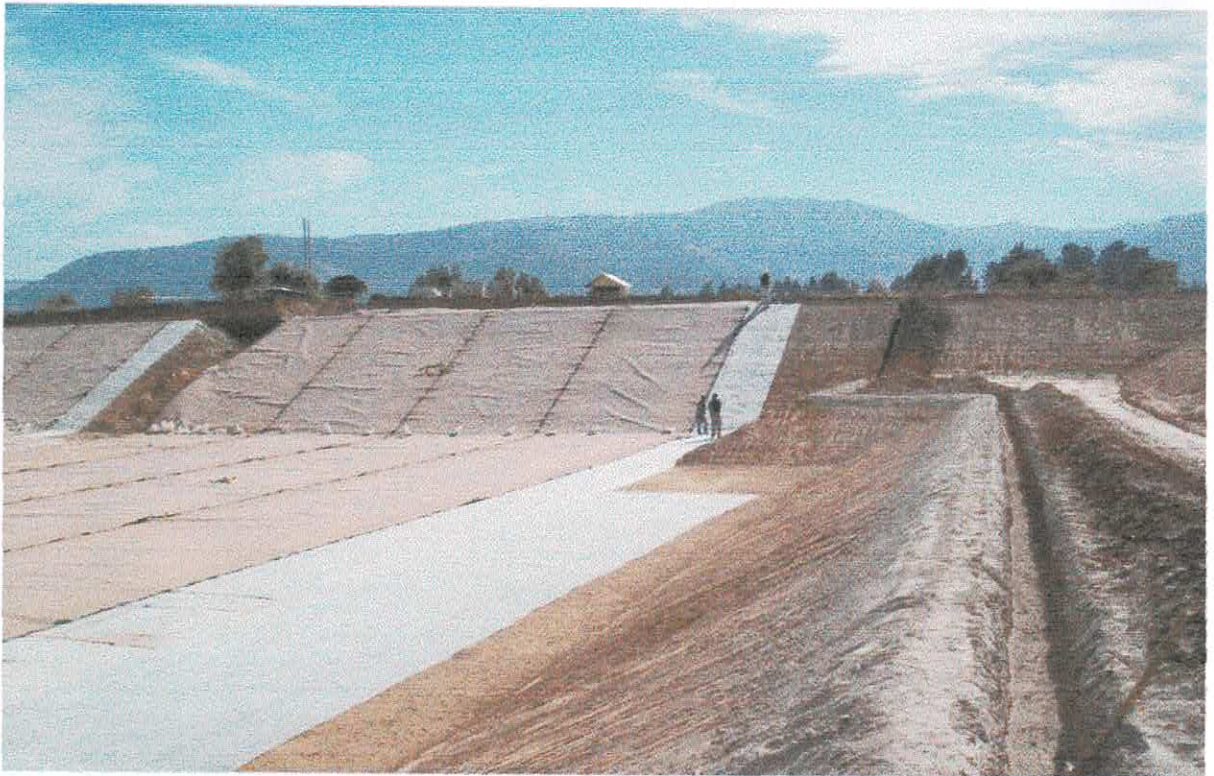
Foto 12: Instalación de la Impermeabilización Basal del Primer Sector de Disposición -
Vista General (Fecha 18.04.2005)

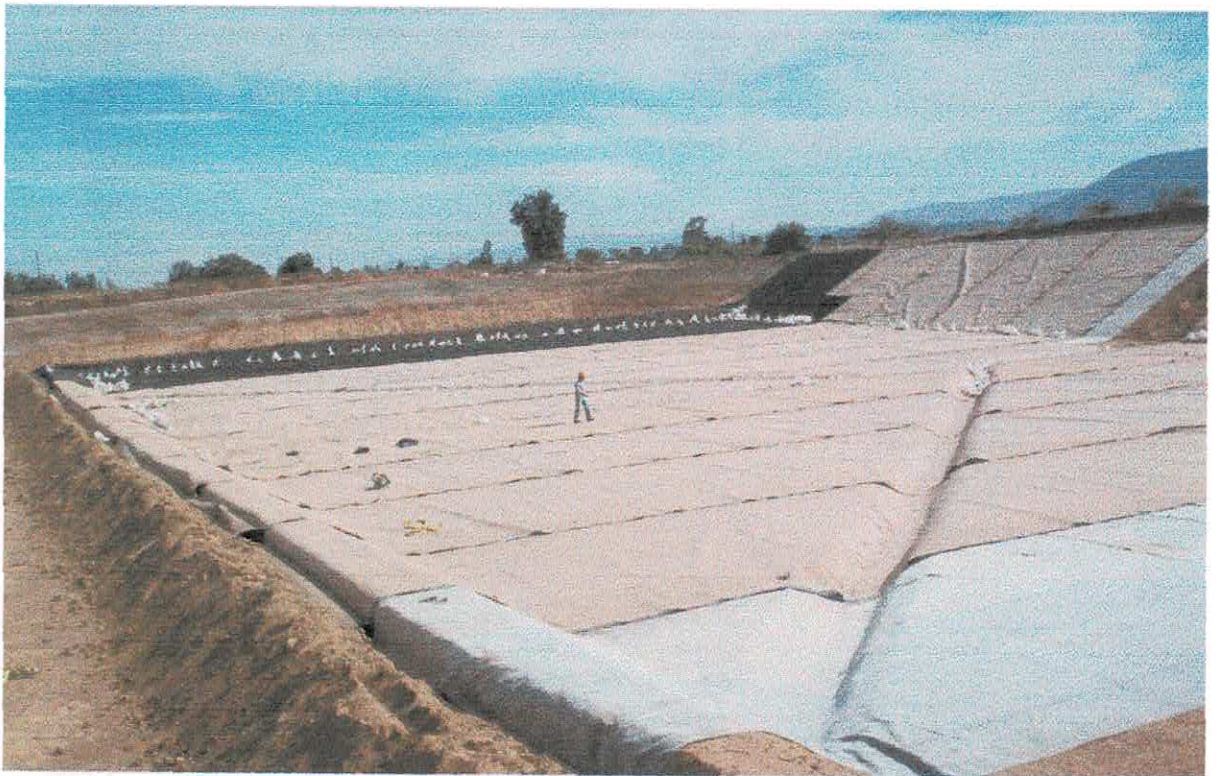
Foto 13: Impermeabilización Basal del Primer Sector de Disposición (18.04.2005)

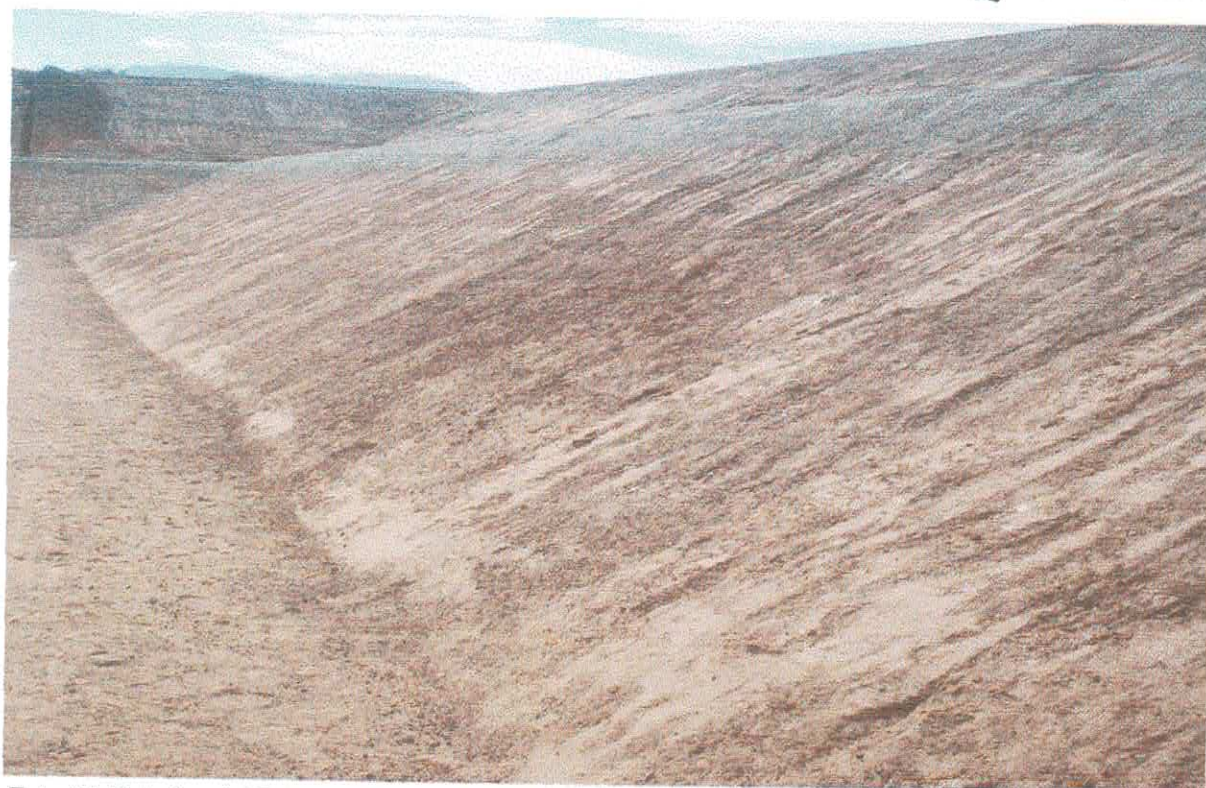
Foto 14: Taludes del Primer Sector de Disposición - Superficie libre de bolones y/o piedras gruesas (18.04.2005).

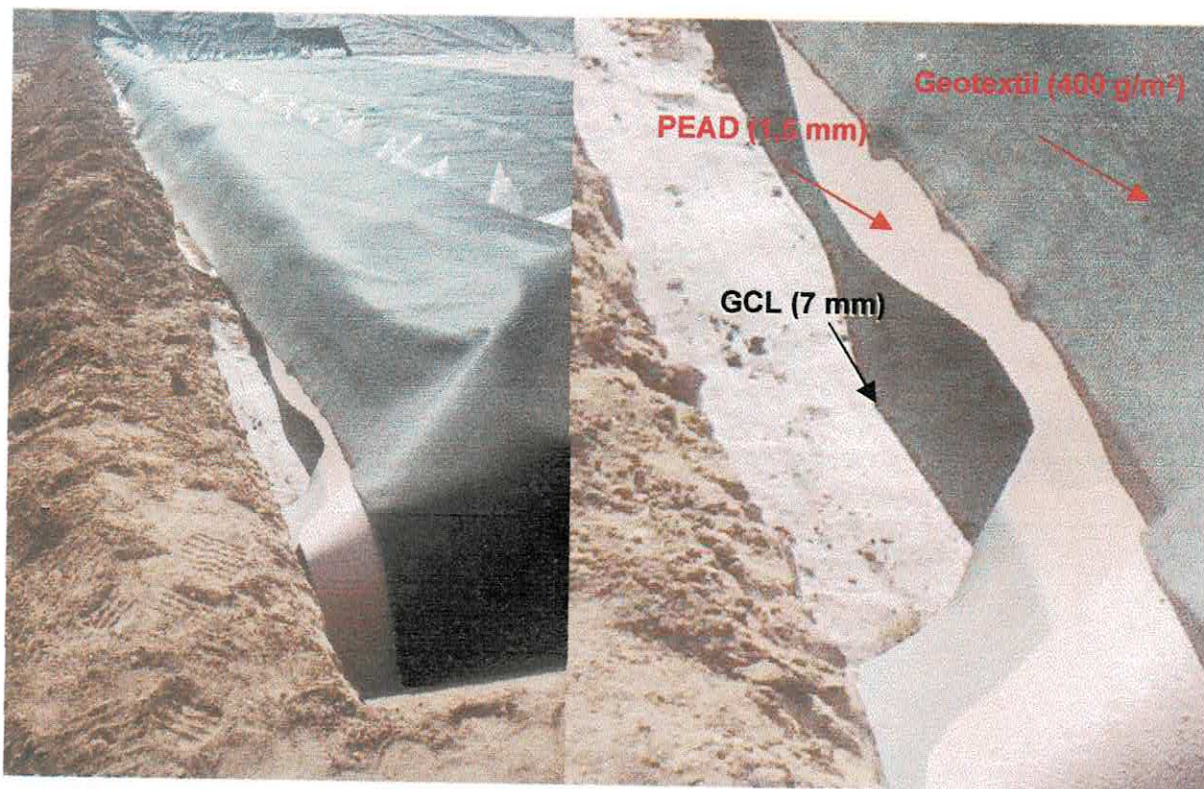
Foto 15: Anclaje de la Geomembrana en Zanja lateral y Detalle (18.04.2005).

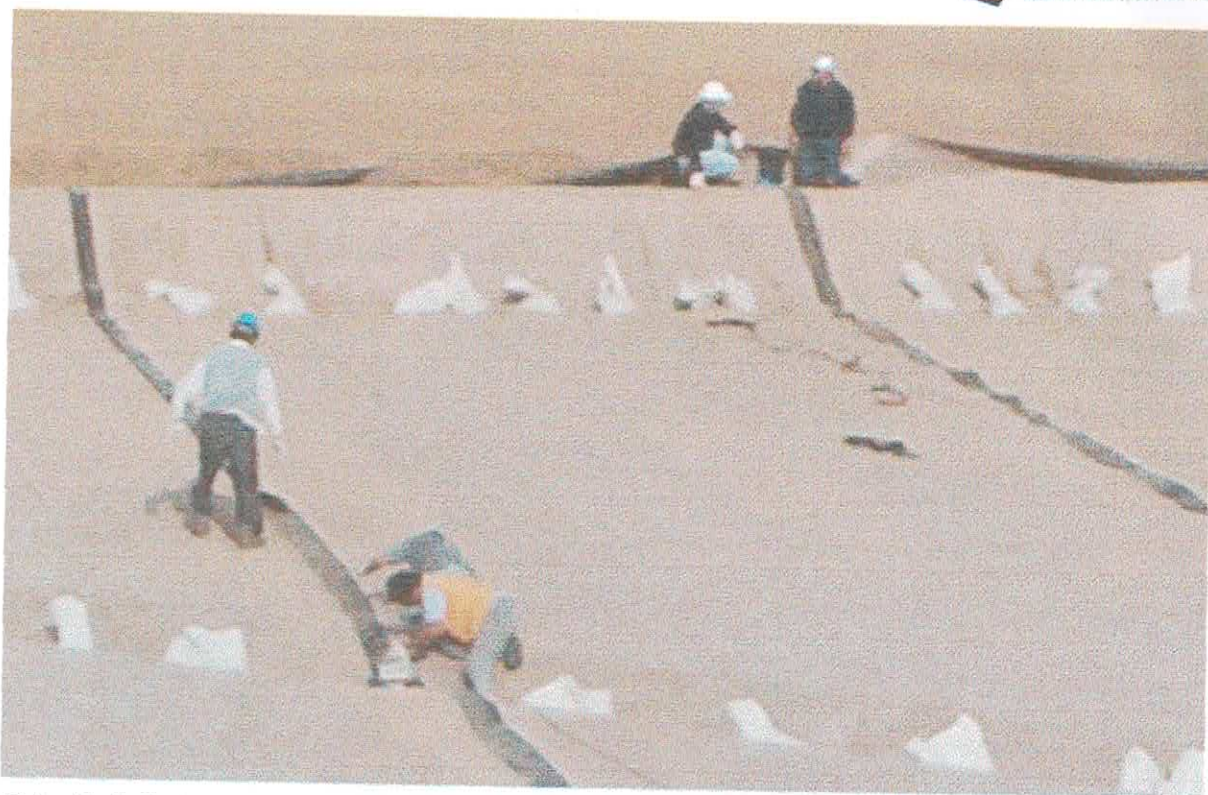
Foto 16: Sellado de las Geomembranas de PEAD (18.04.2005).

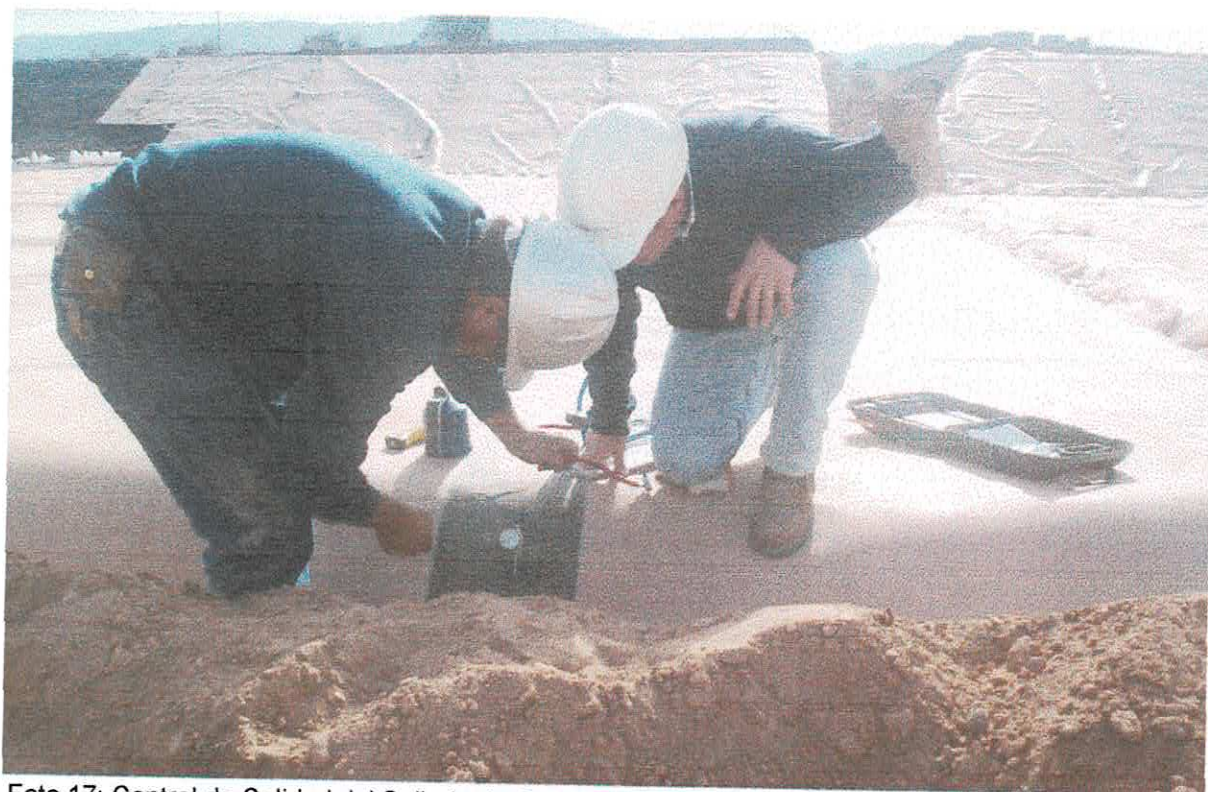
Foto 17: Control de Calidad del Sellado de Geomembranas efectuadas por la empresa MEMBRANTEC y laboratorio externo IDIEM (18.04.2005).

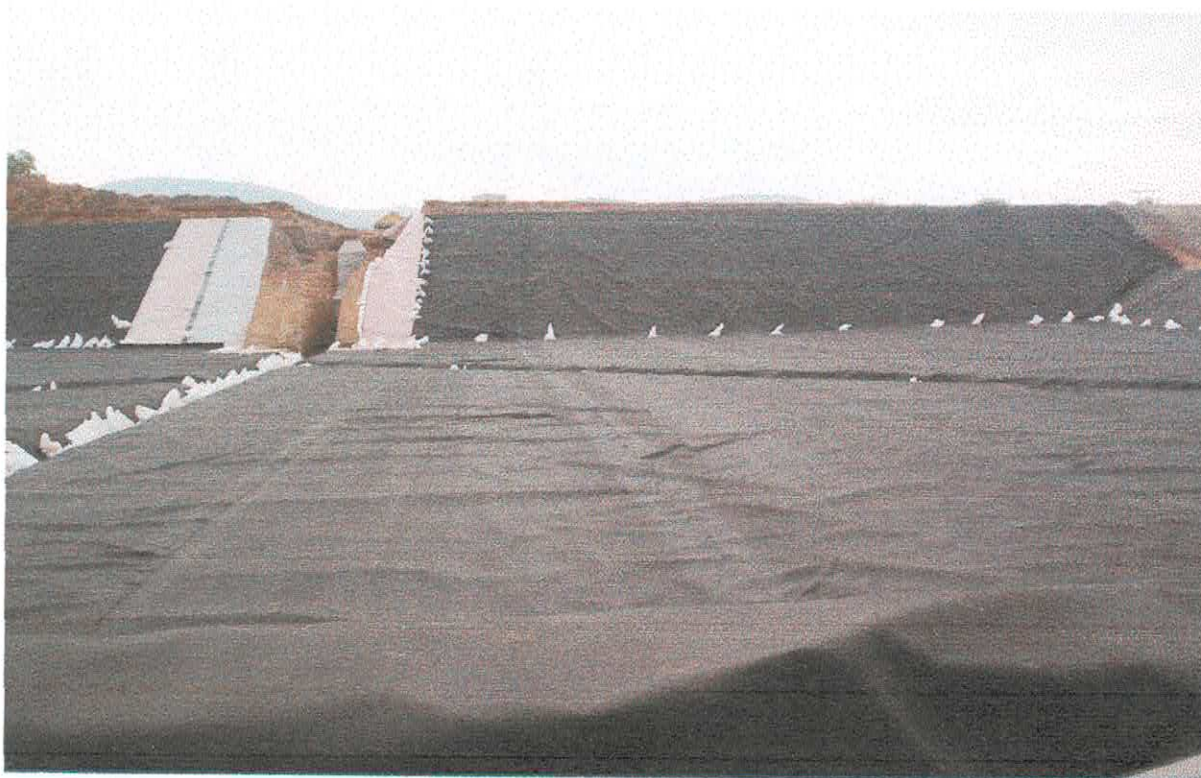
Foto 18: Superficie Impermeabilizada (02.05.2005).

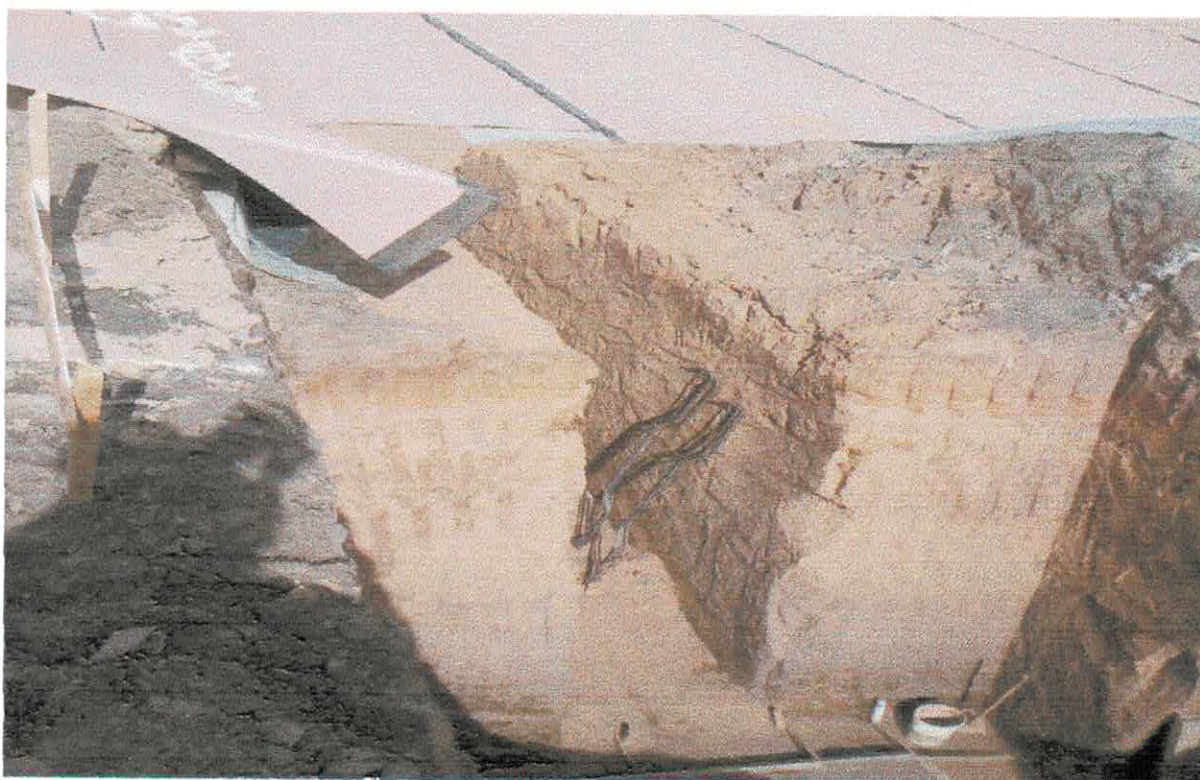
Foto 19: Zanja de la tubería de captación de lixiviados (entre el relleno y la primera cámara de inspección (18.04.2005).

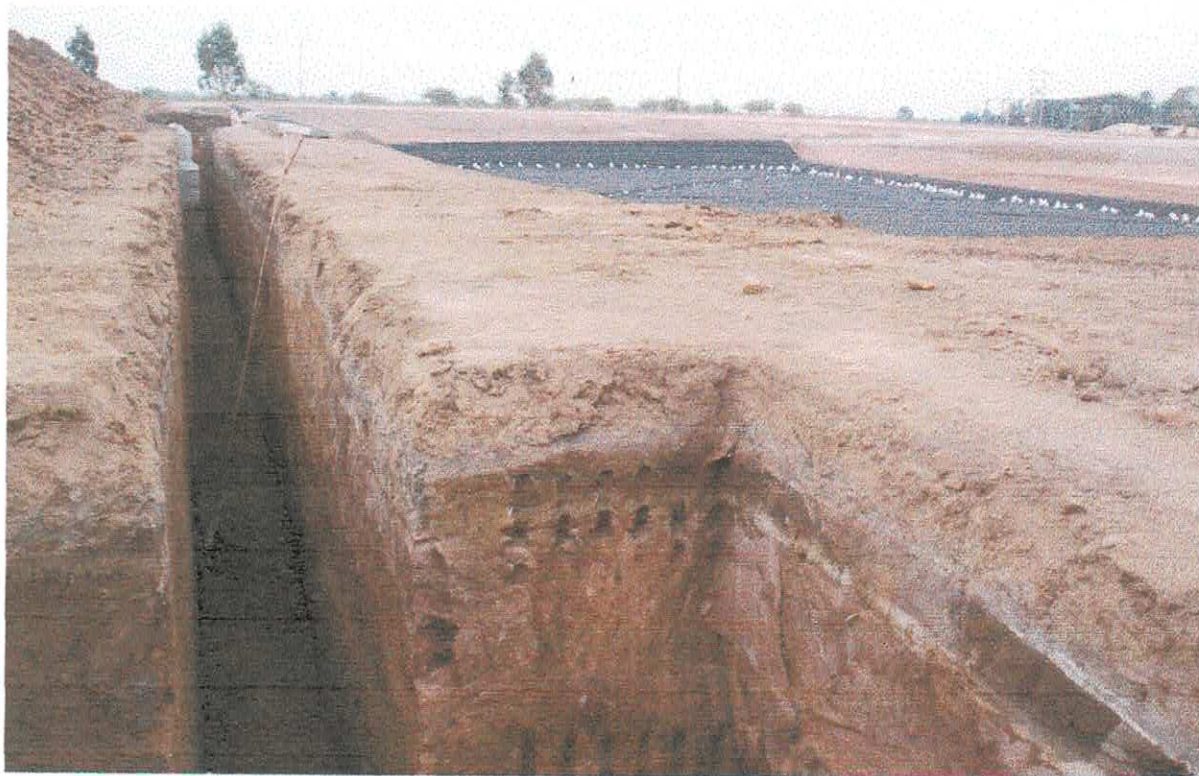
Foto 20: Zanja de la tubería de evacuación de lixiviados, entre la primera y segunda cámara de inspección (02.05.2005).

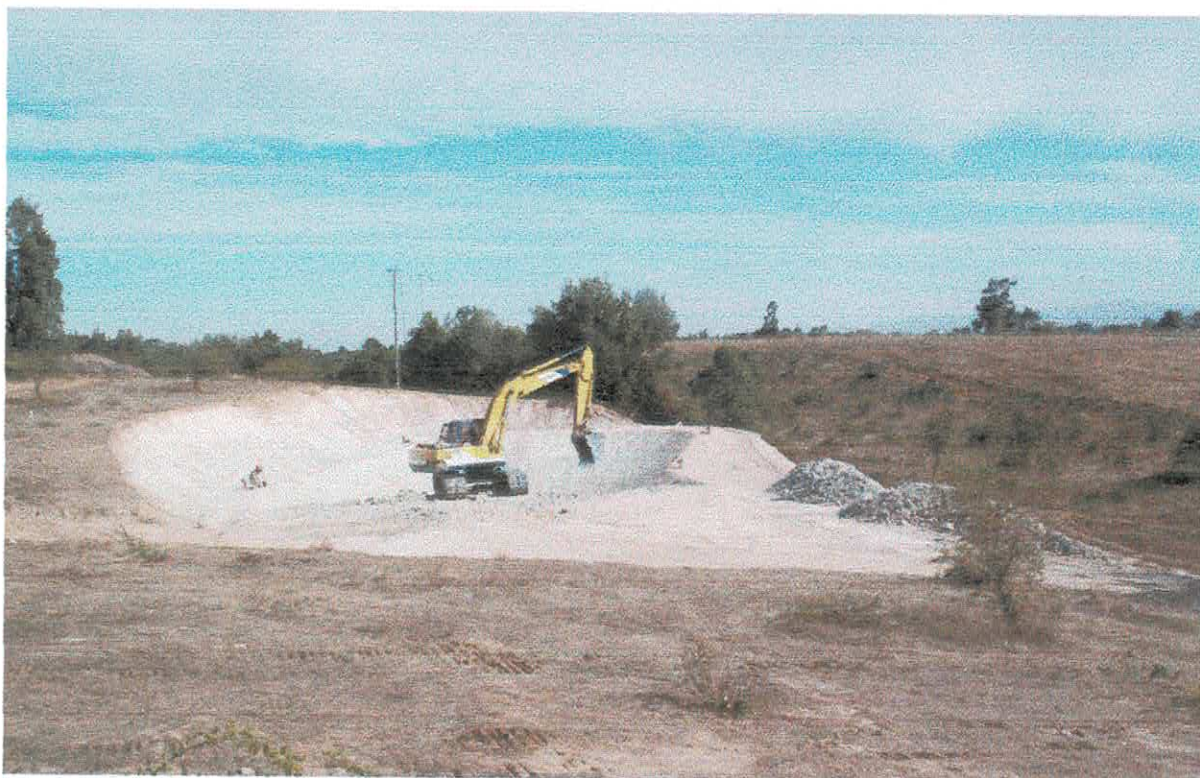
Foto 21: Excavación de la piscina de acumulación de lixiviados (18.04.2005).

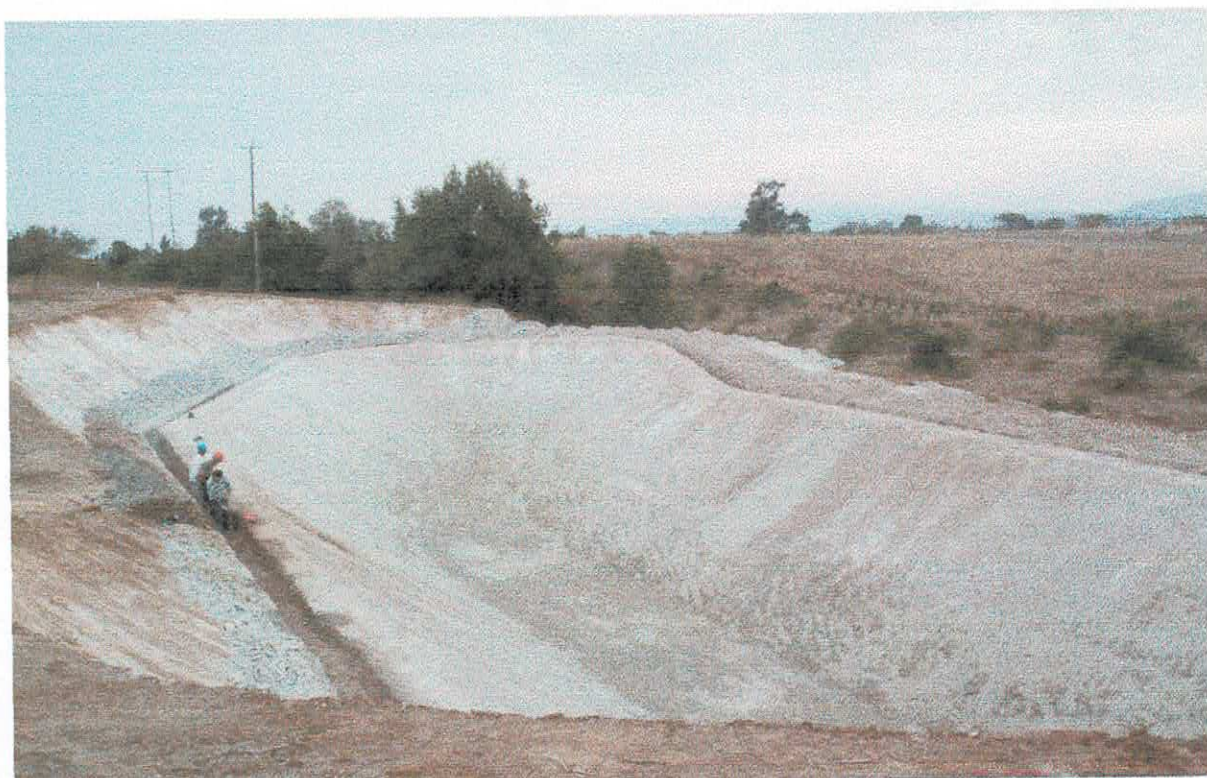
Foto 22: Piscina de acumulación de lixiviados (02.05.2005).
