Informe de Efectos Negativos Programa de
Cumplimiento procedimiento sancionatorio
Rol F-028-2021 de la SMA

05 abril 2021
Viña Casas Patronales.

1 INTRODUCCIÓN

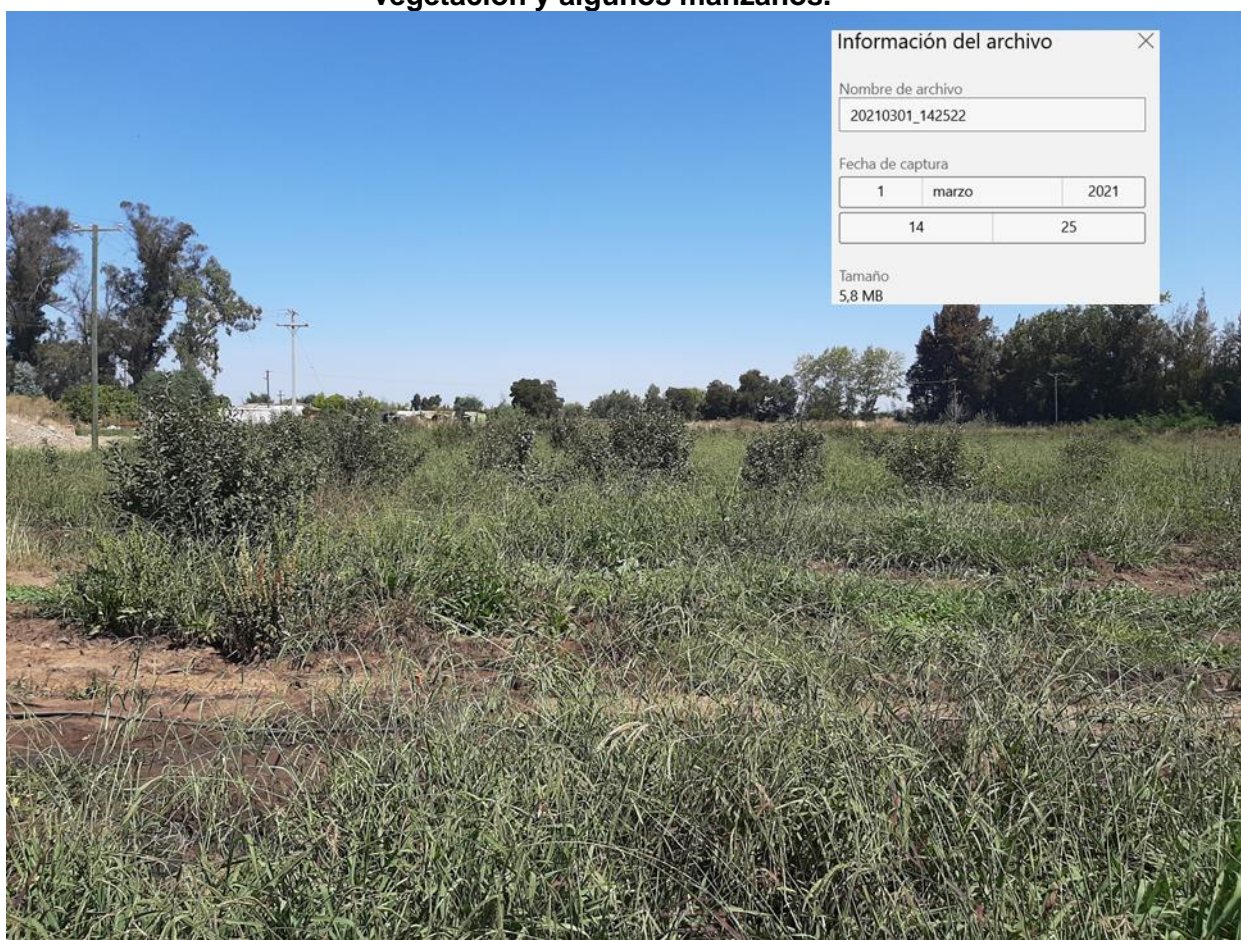
En relación con el estado de suelo, en la actualidad este sustenta biodiversidad, ya que se evidencia la existencia de vegetación y algunos árboles manzanos. Por su parte, en el proceso de preparación del suelo, se pudo constatar que aves se alimentaban de la fauna edáfica, lo que permite interpretar que este se encuentra en buen estado, a pesar de los apozamientos localizados, los que no se presentaron de manera temporal, siendo la misma evapotranspiración del sector la que se hizo cargo de la eliminación del apozamiento localizado.

Fotografía 1: Zona de disposición de RILES tratados 01-03-2021, Presencia de vegetación y algunos manzanos.

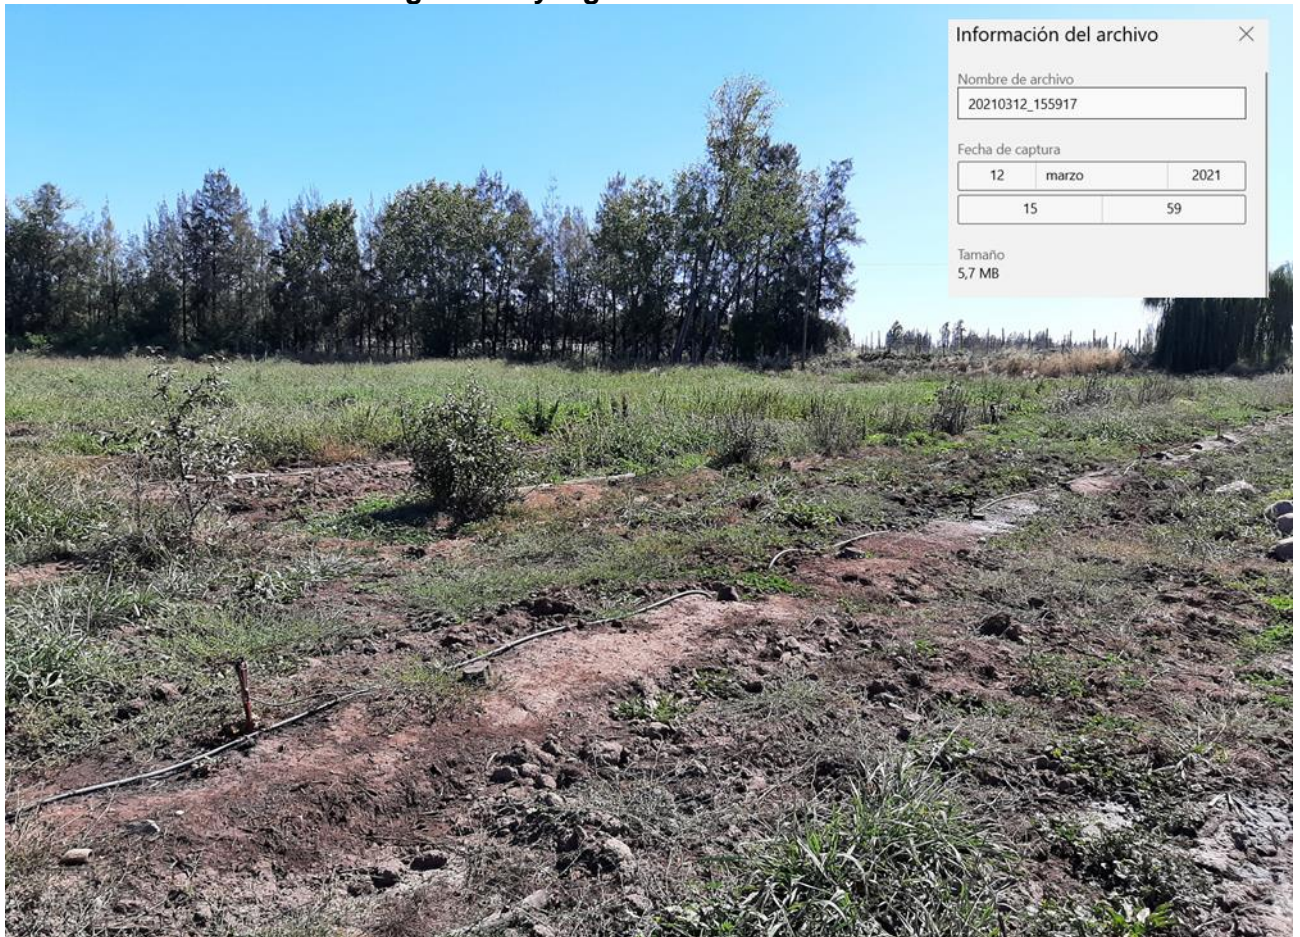
Fotografía 2: Zona de disposición de RILES tratados 12-03-2021, Presencia de vegetación y algunos manzanos.

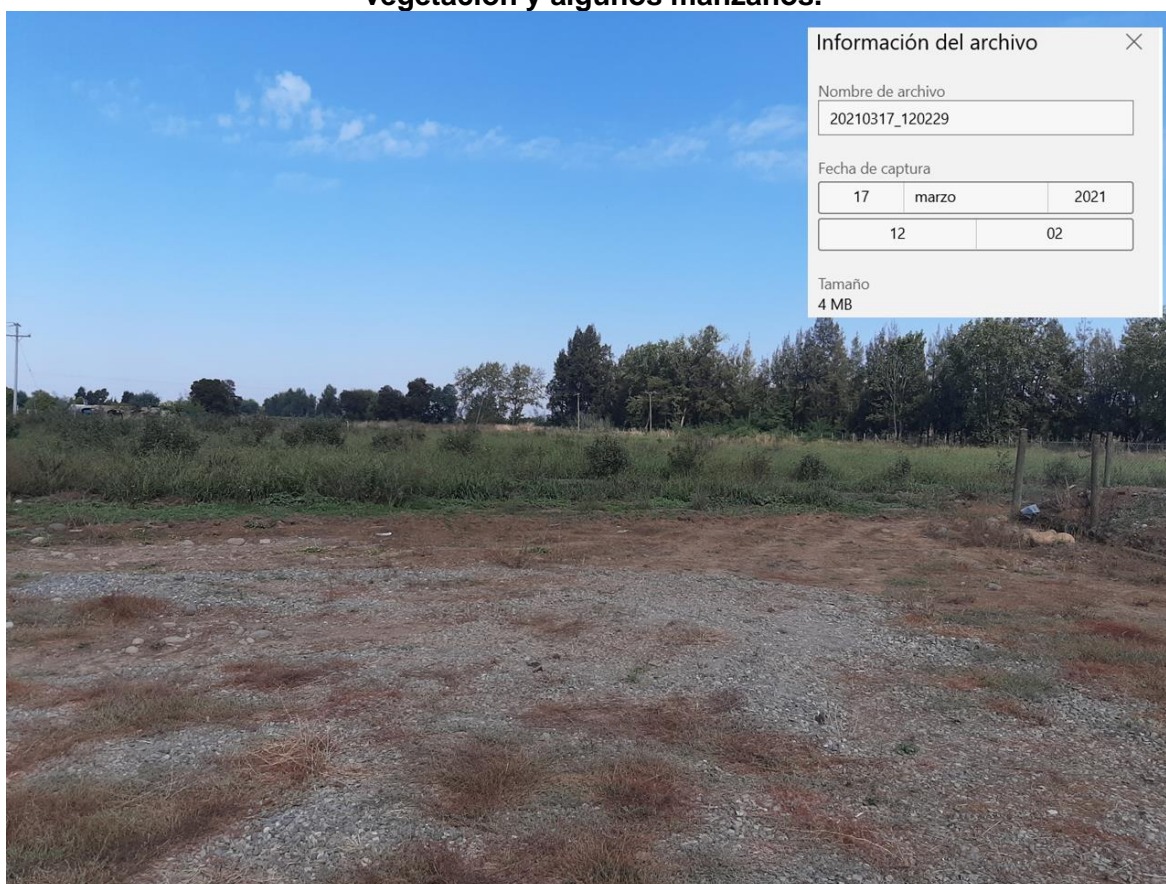
Fotografía 3: Zona de disposición de RILES tratados 17-03-2021, Presencia de vegetación y algunos manzanos.

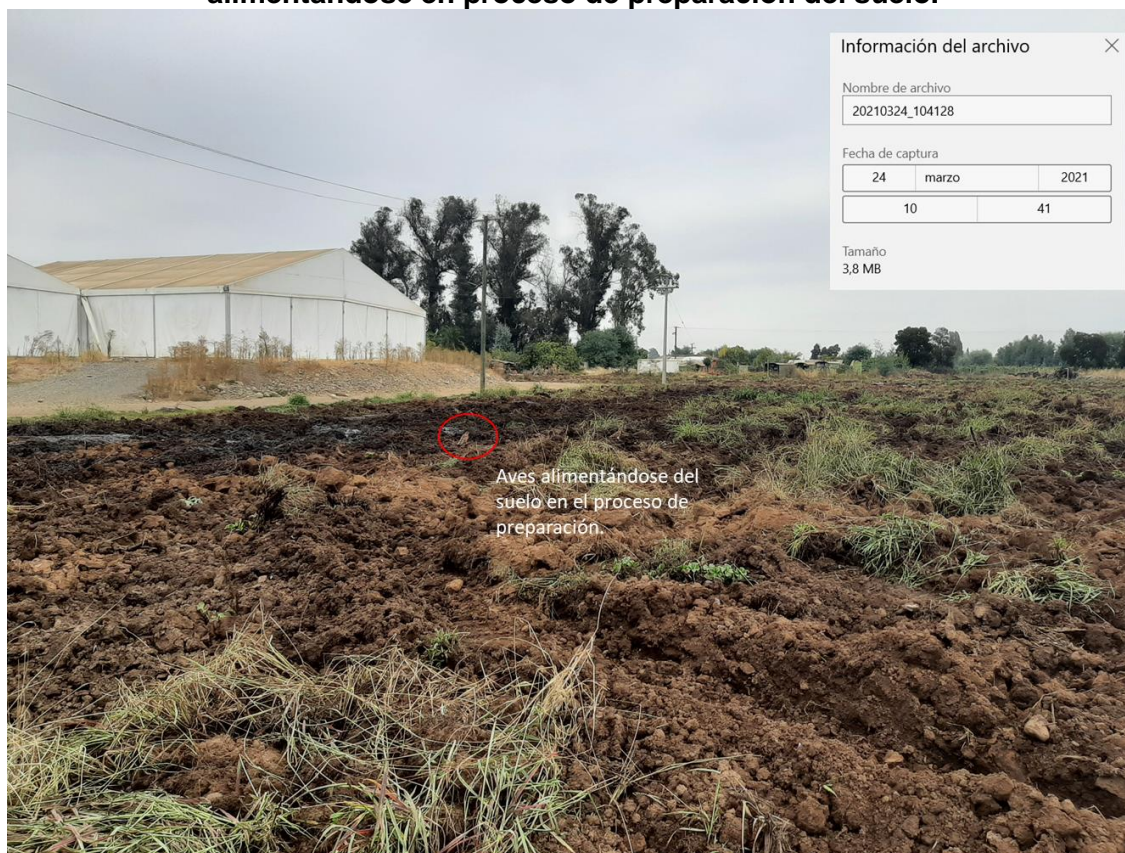
Fotografía 4: Zona de disposición de RILES tratados 24-03-2021, Presencia de aves alimentándose en proceso de preparación del suelo.

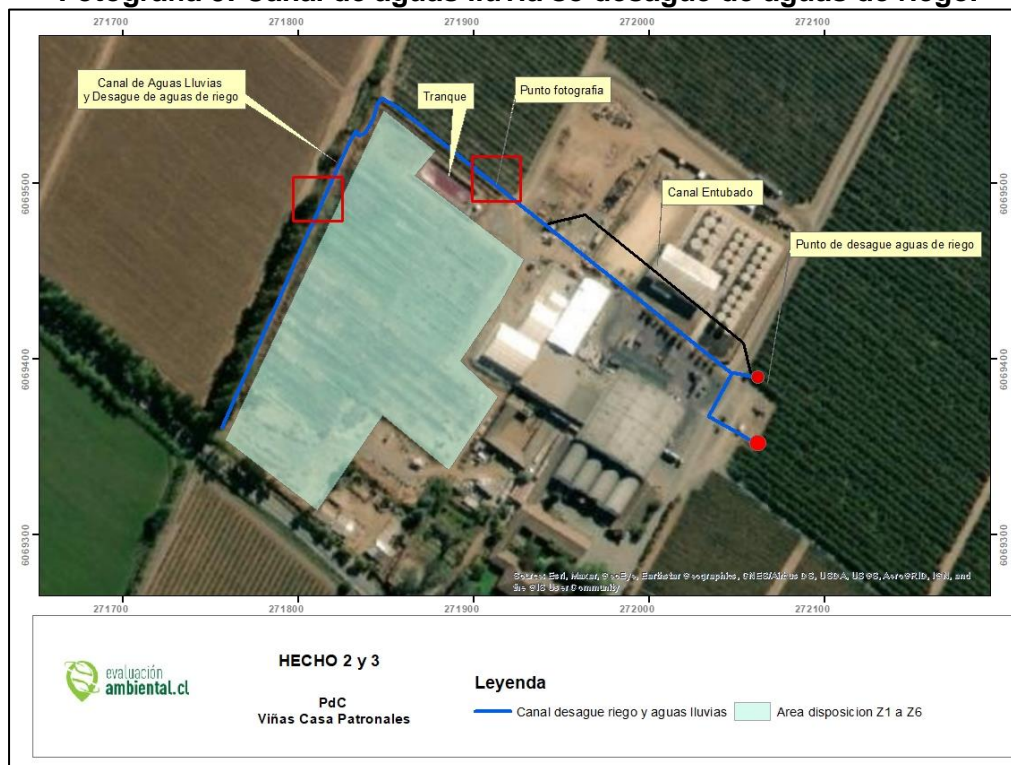
Por otra parte, se debe señalar que el canal de aguas lluvias o de desagüe de aguas de riego, tiene presencia de agua casi todo el año, siendo que las aguas de riego del predio son conducidas directamente por este, como se muestra en la siguiente figura explicativa. El caudal del antes indicado canal varía en función de la estación del año, y es natural que presente arrastre de sedimentos o tierras que deje las aguas turbias, dada su baja profundidad.

Fotografía 5: Canal de aguas lluvia so desagüe de aguas de riego.

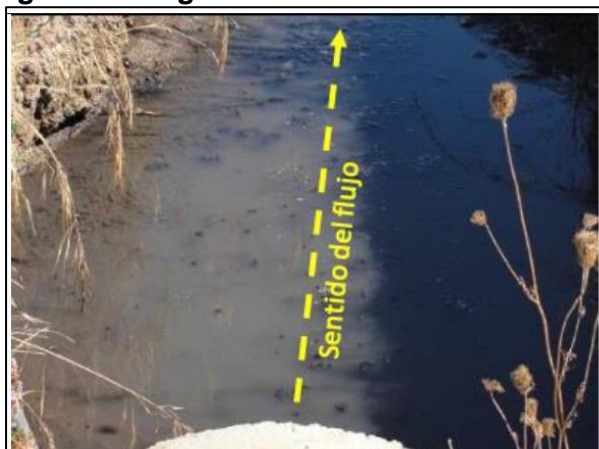
Fotografía 6: Registro de la Formulación de Cargos

Si bien es efectivo que las aguas de lavado de orujos y escobajos de la bodega fueron arrastradas al canal, el color oscuro de éste obedece a que es un canal de desagüe de aguas lluvia y riego al mismo tiempo, por lo que es de esperar que sus aguas sean mixtas y exista turbiedad en el mismo (como se constata en la Fotografía 6). Por otra parte, en la visita a terreno (Fotografía 7), se constató la presencia de restos menores orujos y escobajos en el canal, el cual presentaba un bajo caudal, altos sedimentos de tierra, sin presencia de colores rojos o morados propios del proceso del vino. No se evidenció tampoco el olor característico de los procesos de vino en el canal ni en sus alrededores.

Imagen 9. Vista del curso de agua superficial donde son descargados los Riles derramados en la bodega de vinos. Se aprecia la presencia de líquido oscuro y sedimento.

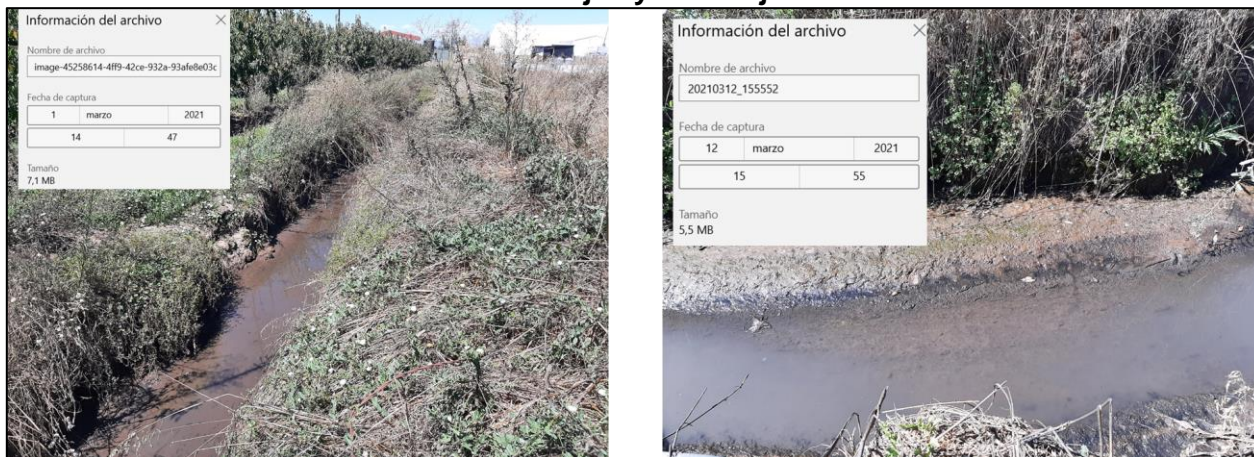
Fotografía 7: Registro de Canal de agua lluvia, con sedimentos propios de tierras y restos de orujos y escobajos

Tal como se indicó, el efecto negativo temporal producido por este hecho infraccional es la acumulación de sedimentos de RILES (restos de orujos y escobajos) no tratados en el canal de aguas lluvias, debido a lo cual se procedió a la limpieza de este, por medio de maquinaria que hiciera retiro de los sedimentos, como se muestra en el Anexo 2.13 del hecho 2 del Programa de Cumplimiento, infracción relacionada al presente hecho infraccional, por cuanto el tubo descrito en el hecho infraccional 2 descargaba sus aguas en el mismo canal de aguas lluvias.

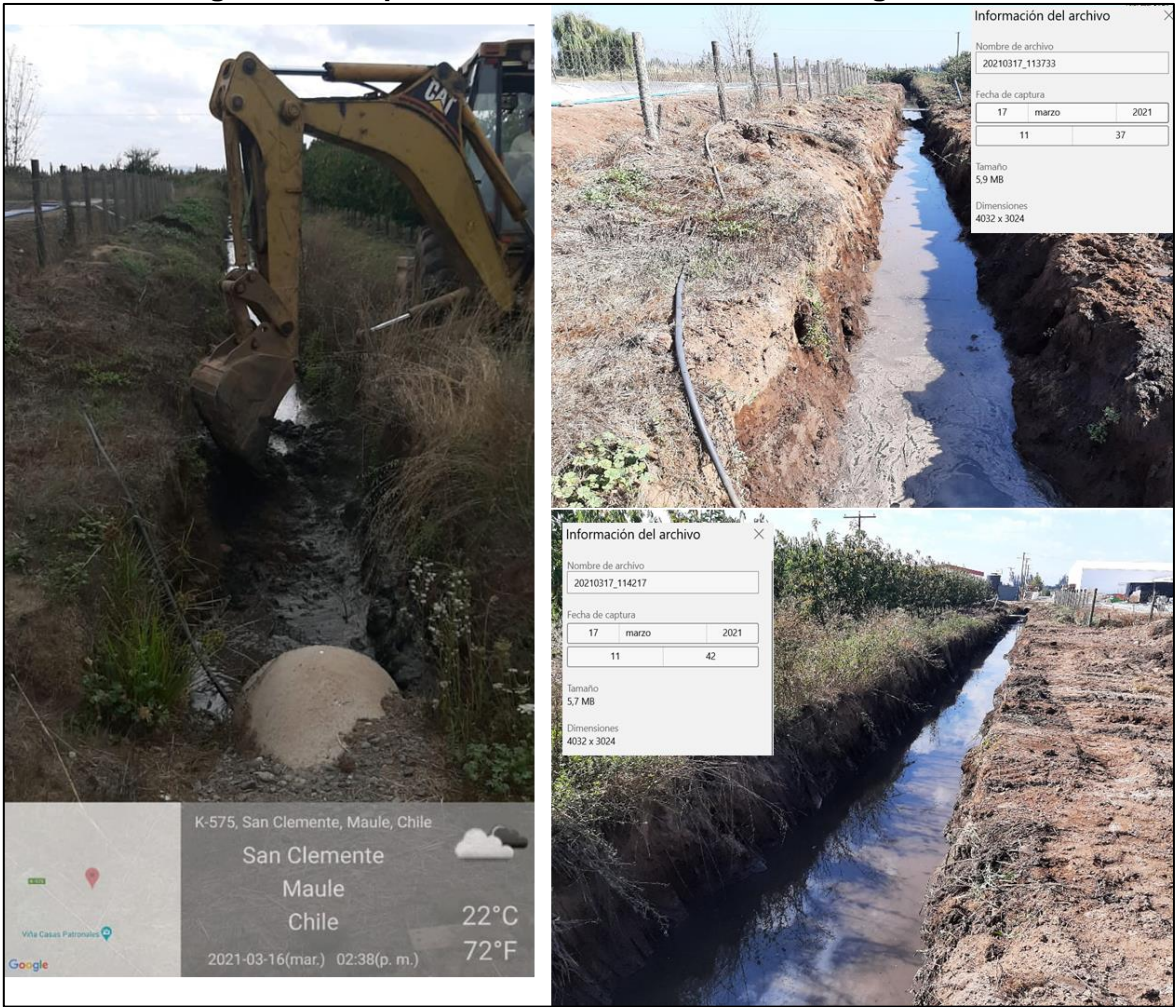
Como se muestra en la siguiente Fotografía 8, se constató una mejoría notoria en el aspecto de las aguas del canal de aguas lluvias y/o desagua, siendo lógico que todavía exista presencia de sedimentos naturales, por el efecto de la misma limpieza y las descargas de aguas de riego propias de las épocas de verano.

Fotografía 8: Limpieza de sedimentos del canal de aguas lluvias.

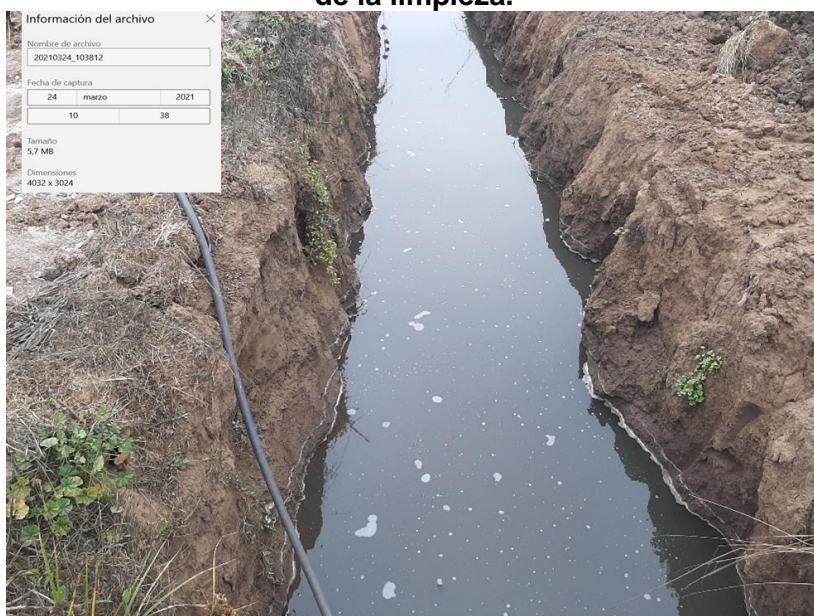
En cuanto a las Fotografía 9 y Fotografía 10, se puede apreciar que el canal de aguas lluvia o desagüe de riego, después de una semana desde su limpieza, no evidencia el efecto producido por la infracción en comento. Lo anterior se ha logrado a través de las acciones descritas en el presente documento, además del sellado de las cámaras de aguas lluvias en la zona de vendimia (ID 01), luego a la fiscalización por parte de la SMA y organismos competentes que dio origen al presente procedimiento sancionatorio.

Fotografía 9: Canal de Aguas lluvias y/o desagüe de riego, después de una semana de la limpieza.

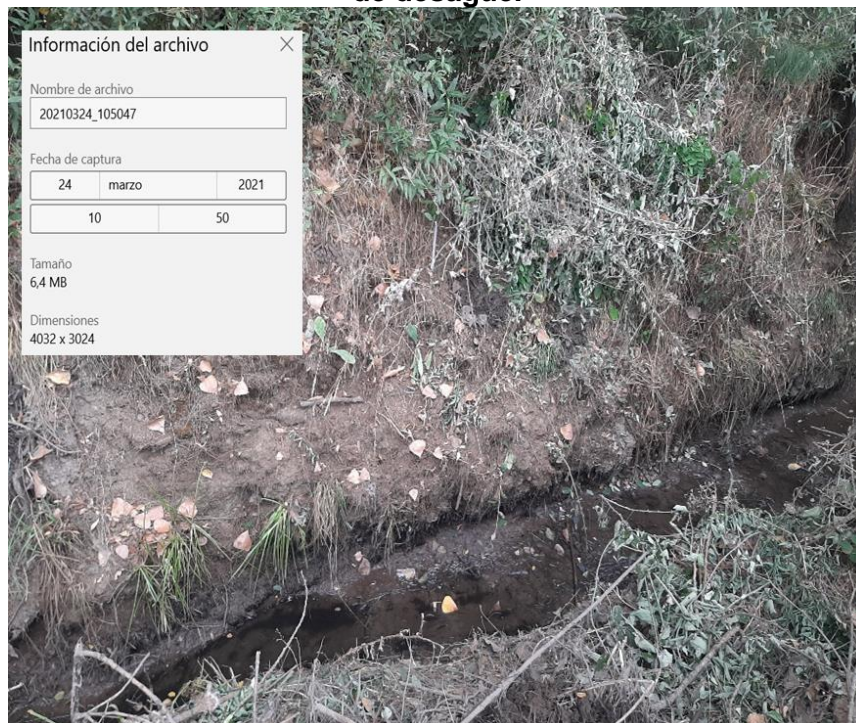
Fotografía 10: Canal de aguas lluvia o desagua de riego, zona de detección de tubo de desagüe.

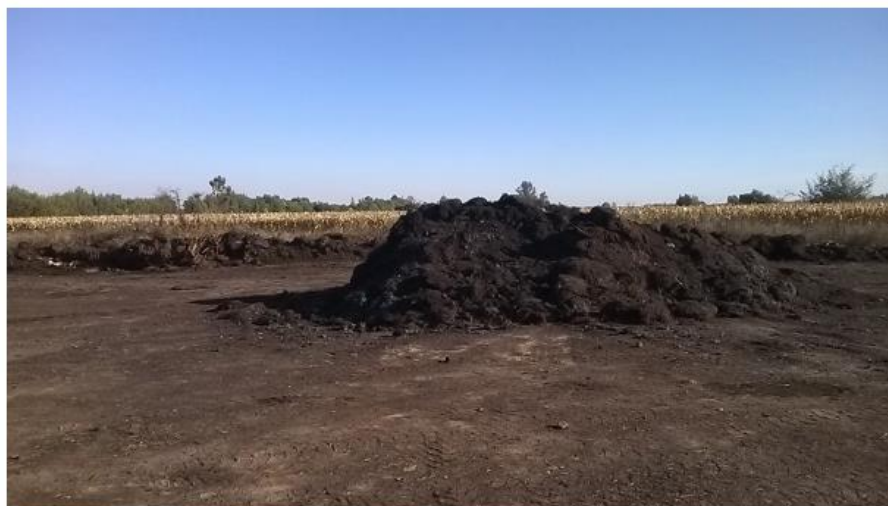
Figura 4: cancha de solarización- adenda 3.

- **Por otra parte, la zona señalada con el N°5, corresponde a la cancha de solarización. Esta superficie de alrededor de 2000 m2, de material arcilloso compactada, es usada en época de vendimia para la solarización de los residuos separados, que son aplicados al campo como mejoradores de suelo.**

Aclarado lo anterior, el sitio no autorizado utilizado por el titular corresponde a 0,6 ha, mientras que el sitio autorizado por la RCA 102/2014 corresponde a 0,2 ha de superficie. Dicho esto, la forma de eliminar el efecto negativo detectado, es trasladar la cancha de solarización al sitio indicado en la Figura 3, dado que este, corresponde a un área intervenida y compactada, previamente evaluada², y su superficie consta de 2.000 m2.

Por otro lado, se procederá a disponer los sólidos del sitio no autorizado en el sitio autorizado por la RCA 102-2014, y adicionalmente del sitio no autorizado se realizarán los retiros por una empresa autorizada para su disposición final.

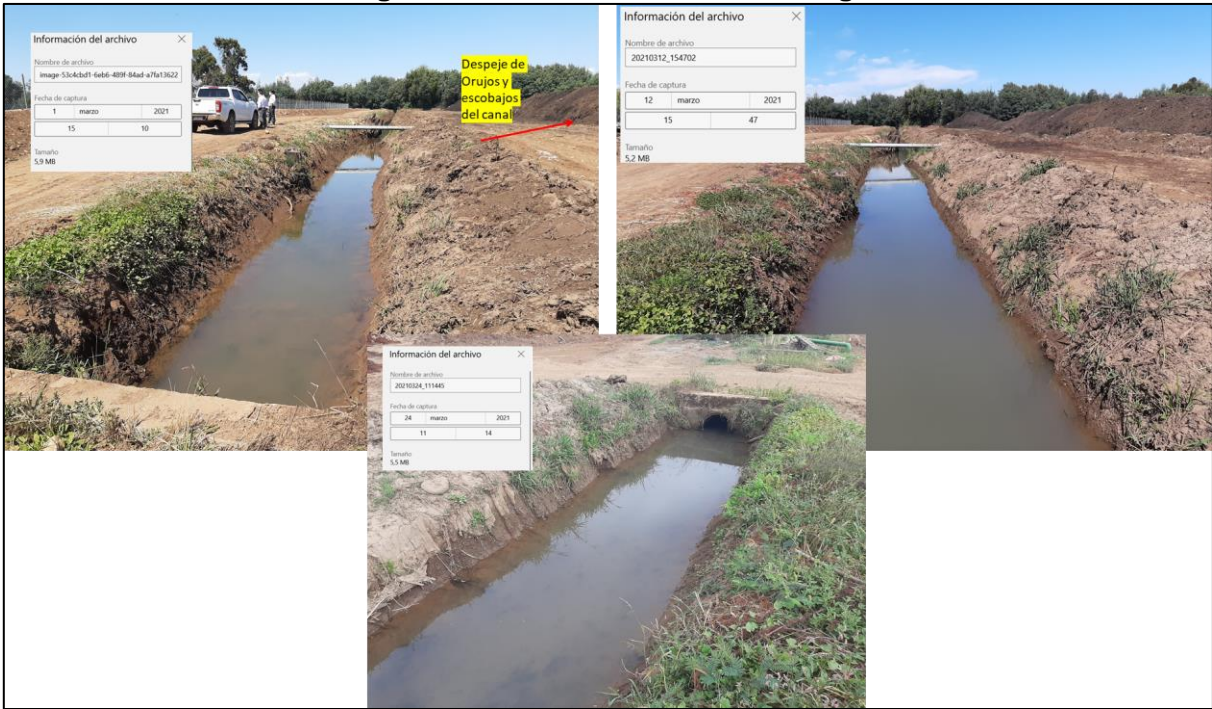
Para finalizar, en la siguiente Fotografía 11, se presenta el buen estado del canal de riego, donde se procedió a remover los orujos y escobajos de la orilla, mientras que ya se encuentran en ejecución las acciones indicadas en el PdC, sobre su retiro total del sitio no autorizado.

Fotografía 11: Estado del Canal de riego.
