Central de Pasada Carilafquén- Malalcahuello

Informe Técnico Control de Erosión

2015-02-18 No. Proyecto: CL15003EW

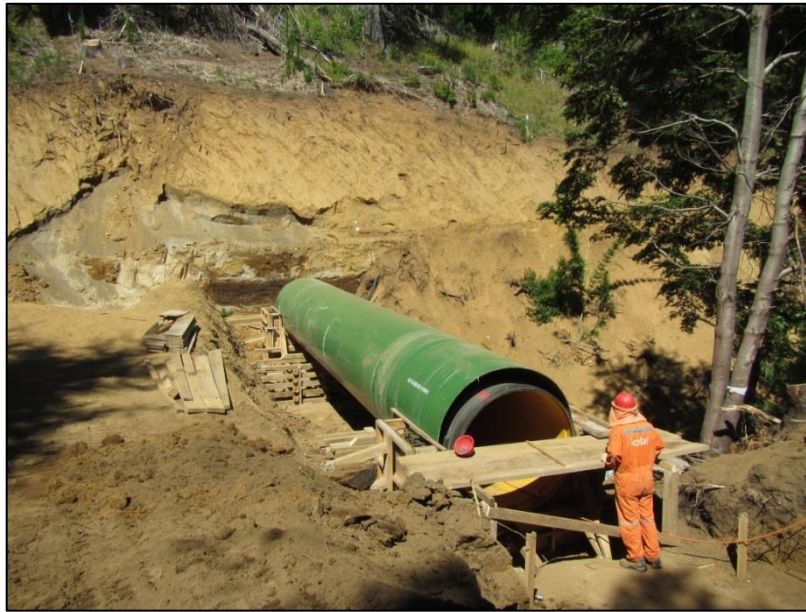
Complementariamente se detectaron secciones del área de influencia del proyecto, específicamente cortes de talud, con derrumbes provocados por falta de cohesión del material (roca meteorizada o tefra), erosión por ocurrencia de lluvias sobre zonas de granulometría gruesa y en general sobre zonas desestabilizadas previamente (socavamiento de secciones de tefra bajo horizontes B). Estas zonas con derrumbes se calificaron con erosión actual severa por su inestabilidad estructural (material parental no cohesivo o desestabilizado por fallas, fracturas o textura).

Estos casos son los menos recurrentes y han sido observados en algunos de los cruces de quebradas de las aducciones especialmente en Malalcahuello, tal como se observa en las siguientes fotografías:

Fotografía 3-1: Derrumbe talud de excavación en quebrada N°3, central Malalcahuello, vista A.

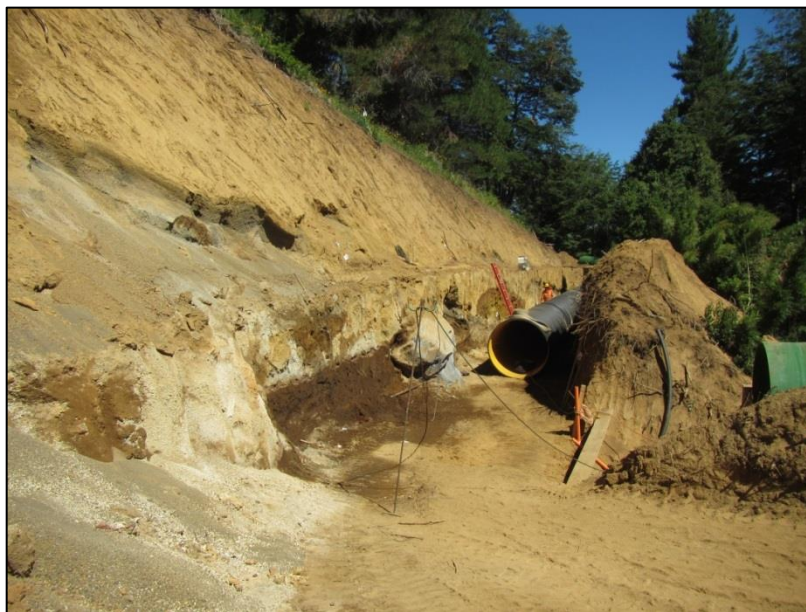
Fotografía 3-2: Derrumbe talud de excavación en quebrada N°3, central Malalcahuello, vista B.

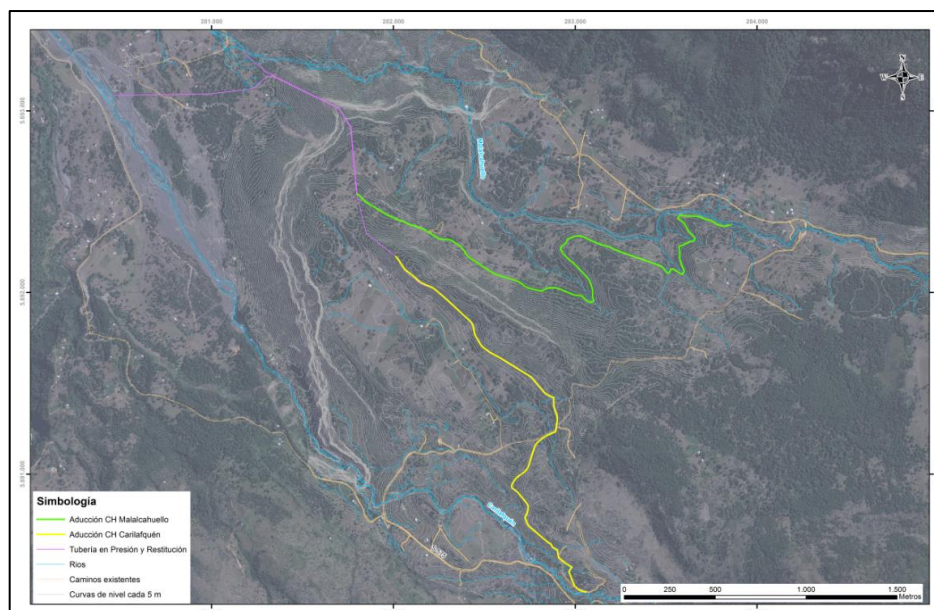
Figura 3-2: Zonas con pérdida de cobertura vegetal.

En base a las observaciones realizadas en terreno y tal como se muestra en la Figura 3-2, es posible afirmar que el área que ha perdido la totalidad de su cobertura vegetal y de su horizonte edáfico superficial (Horizonte A), corresponde a la totalidad del área intervenida para realizar la instalación de tuberías de aducción, exceptuando las zonas donde se verificó la presencia de afloramiento rocosos.

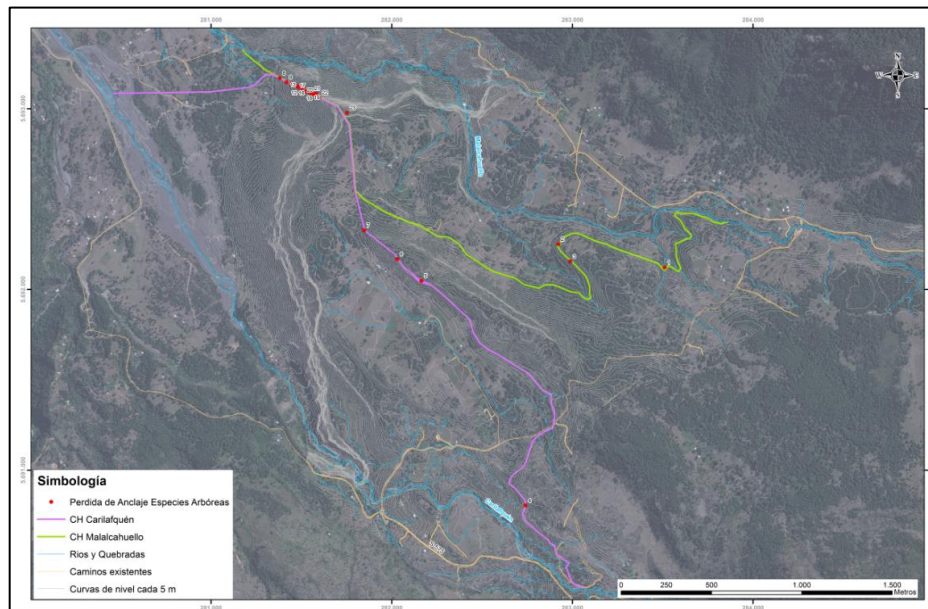
Figura 3-3: Ubicación ejemplares con pérdida de estabilidad.

En la Figura 3-3 se puede apreciar la ubicación de los ejemplares que se detectaron sujetos a pérdida de estabilidad como producto de la remoción del suelo que sustenta sus raíces.

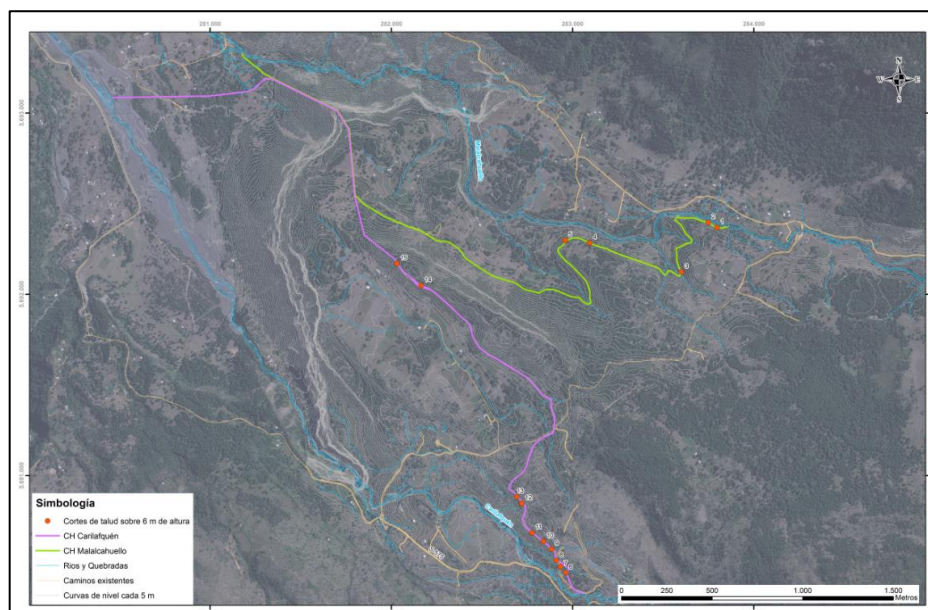
Figura 3-4: Ubicación taludes con bancos susceptibles a erosión.

En la Figura 3-4 se puede apreciar la ubicación de aquellos sitios donde se detectó la presencia de taludes con bancos provistos de alto riesgo erosión.

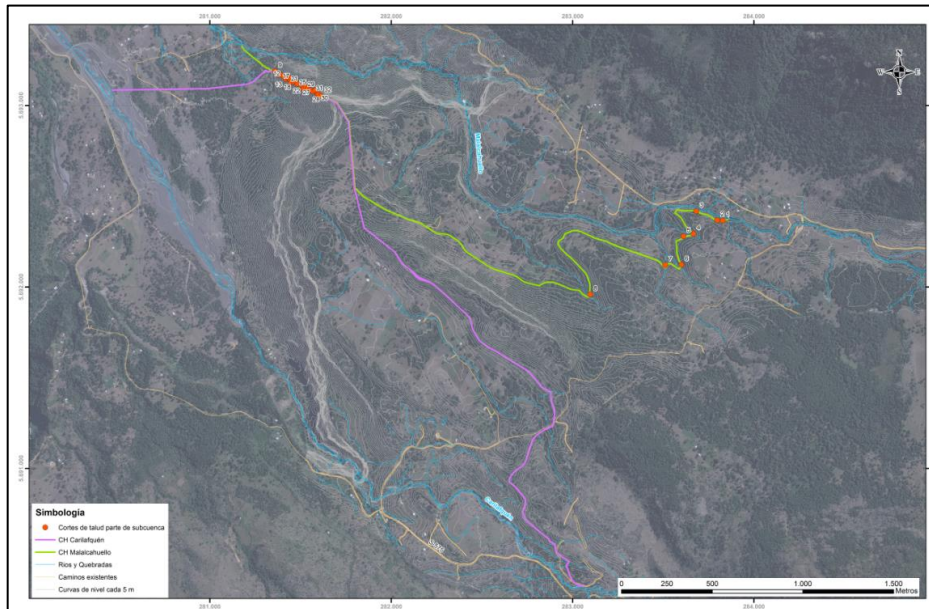
Figura 3-5: Ubicación taludes con cuenca aportante.

En la Figura 3-5 se puede apreciar la ubicación de aquellos sitios donde se detectó la presencia de taludes con cuenca aportante.

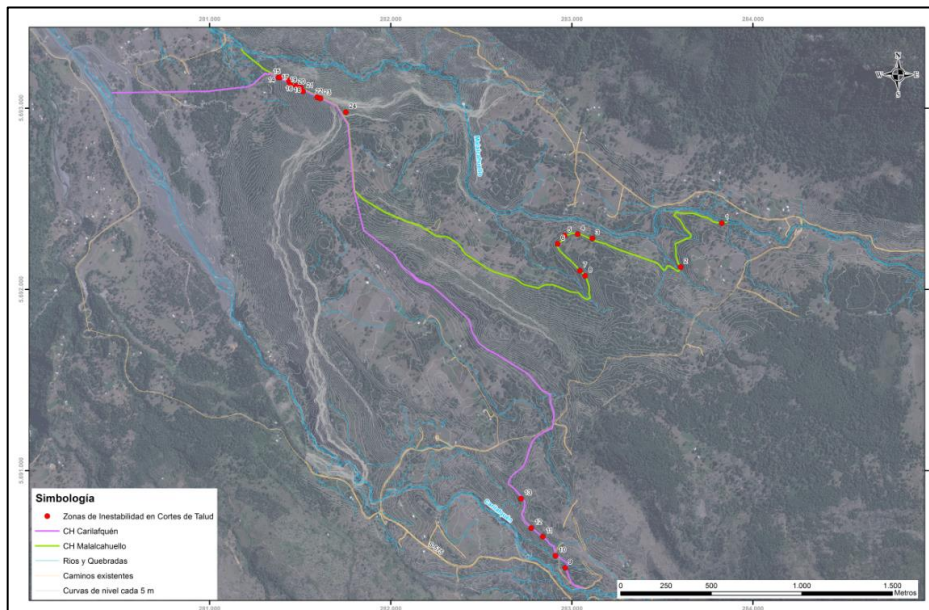
Figura 3-6: Ubicación de áreas con derrumbes potenciales y existentes.

En la Figura 3-6 se puede apreciar la ubicación de aquellas áreas con derrumbes potenciales y existentes.

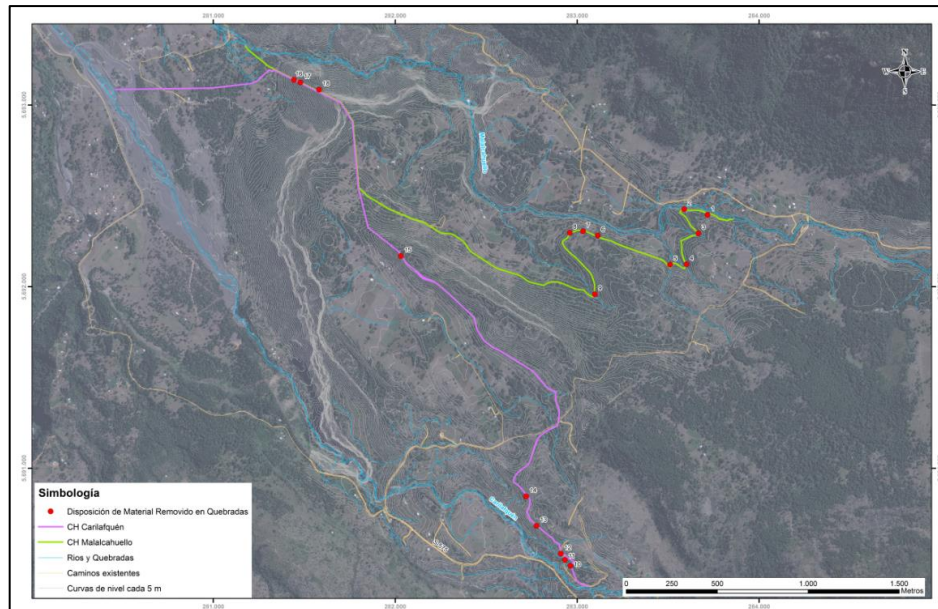
Figura 3-7: Ubicación zonas con acopio de excavaciones en ladera de cota inferior.

En la Figura 3-7 se puede apreciar la ubicación de aquellos donde se utilizó la ladera de cota inferior para el acopio de material proveniente de la excavación de la zanja de la tubería de aducción.

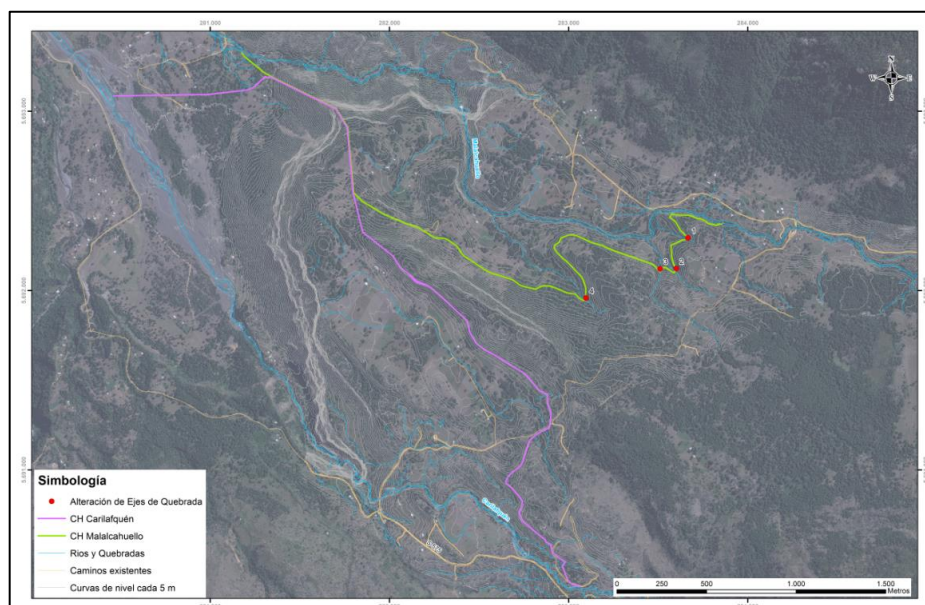
Figura 3-8: Ubicación cruces de quebrada.

En la Figura 3-8 se puede apreciar la ubicación de los cruces de quebradas donde se detectó alto riesgo erosión.

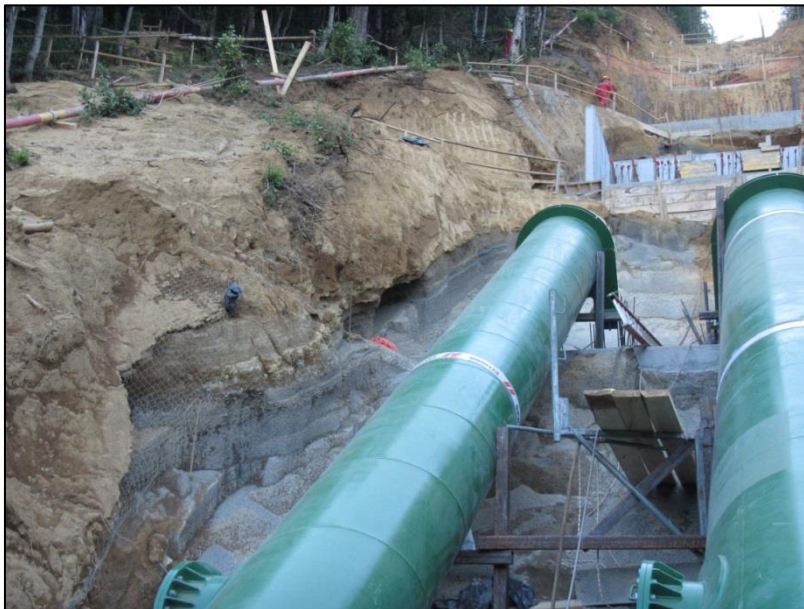
El sitio de emplazamiento de la tubería forzada en zona de alta pendiente (*penstock*), ha sido excavado en una ladera de alta pendiente que presenta materiales no consolidados compuestos principalmente por suelos derivados de cenizas volcánicas, comúnmente conocidos con el nombre de *trumao*, y por un segundo tipo que corresponde a un depósito de pómez, el cual se presenta intercalado como un nivel continuo de espesor variable entre 1 a 1,5 m, entre los suelos derivados de cenizas volcánicas (ver Fotografía 5-1).

Fotografía 5-1: Excavación de ladera en materiales no consolidados compuesto de suelos de origen volcánico.

Las excavaciones ejecutadas en la zona del *penstock* han retirado toda la cobertura vegetal. Esto permitirá que los materiales superficiales se queden sin el sustento que les proporcionaban las raíces de árboles existentes. Por otro lado, sin esta protección vegetal, el grado de infiltración de la escorrentía superficial será mayor.

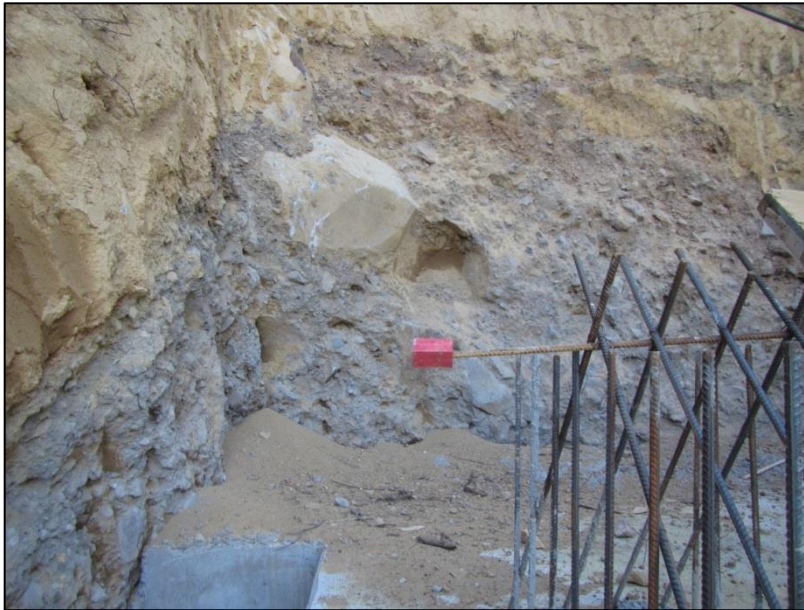
Fotografía 5-2: Excavación de ladera en materiales no consolidados de origen glacial, vista A (depósitos morrénicos).

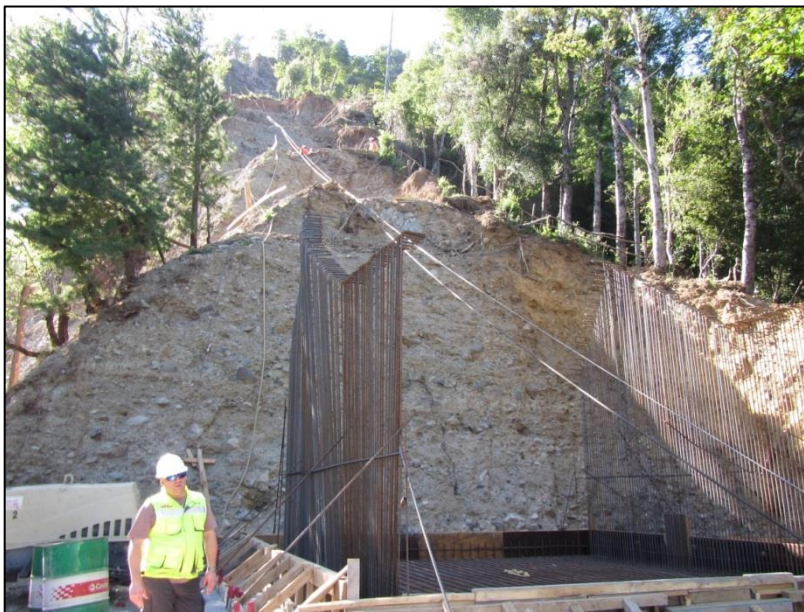
Fotografía 5-3: Excavación de ladera en materiales no consolidados de origen glacial, vista B (depósitos morrénicos).

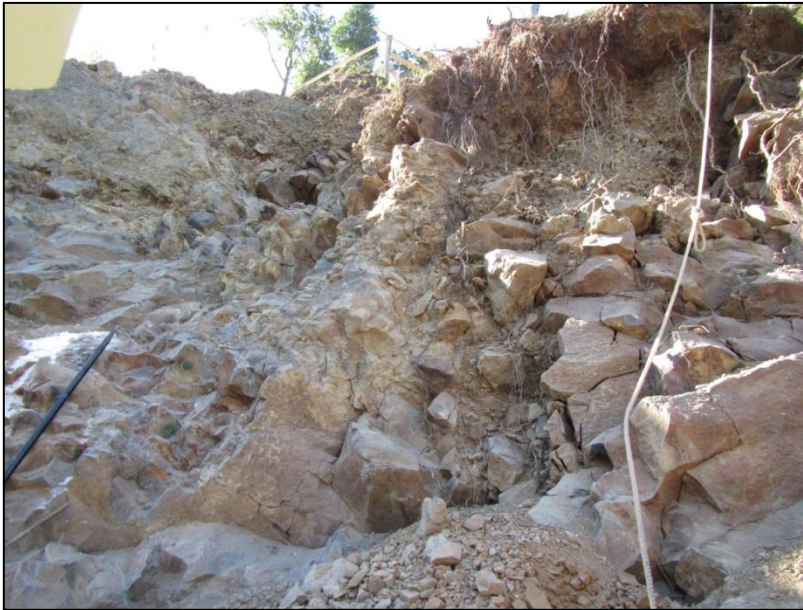
Finalmente, en la parte alta de esta excavación (Vértice V-7) aparecen afloramientos rocosos (ver Fotografía 5-4).

Fotografía 5-4: Excavación de ladera en materiales rocosos.

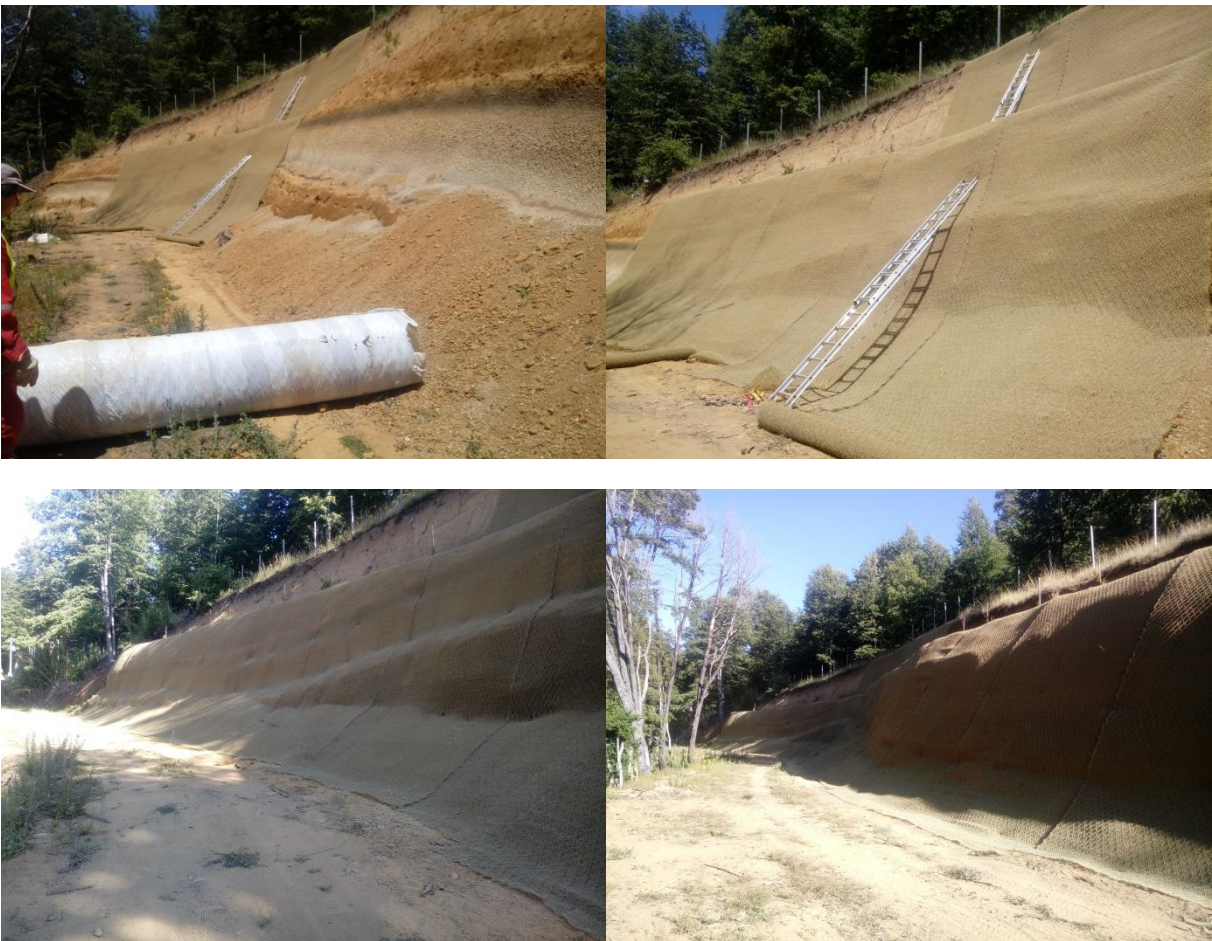
Preparación de Taludes para instalación de Malla Greenax en Aducción Malalcahuello pk 70 a 170 aproximado.

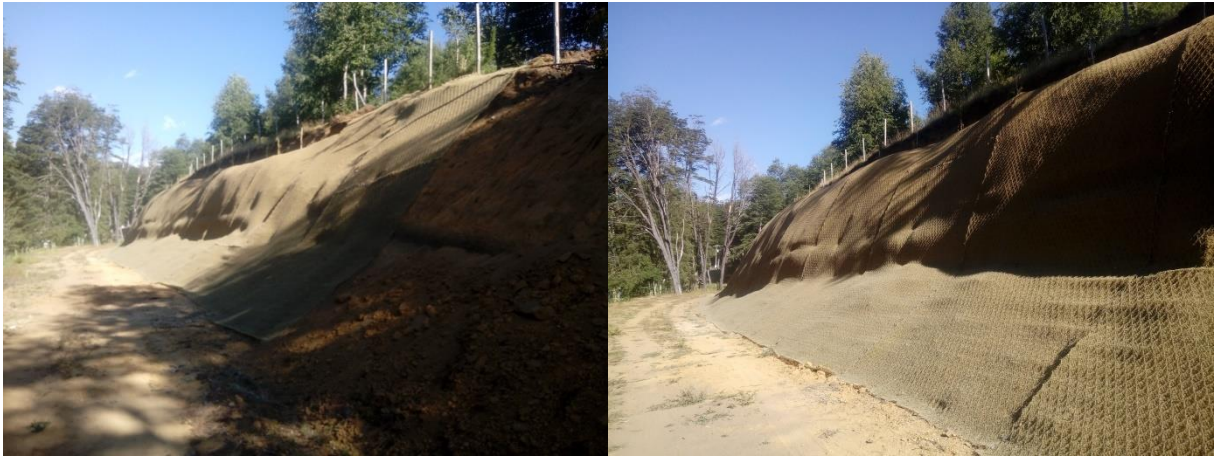
Mallas instaladas en Aducción Malalcahuello pk 70 al pk 170
Punto 2 UTM coordenadas 283.664, 5.692.408

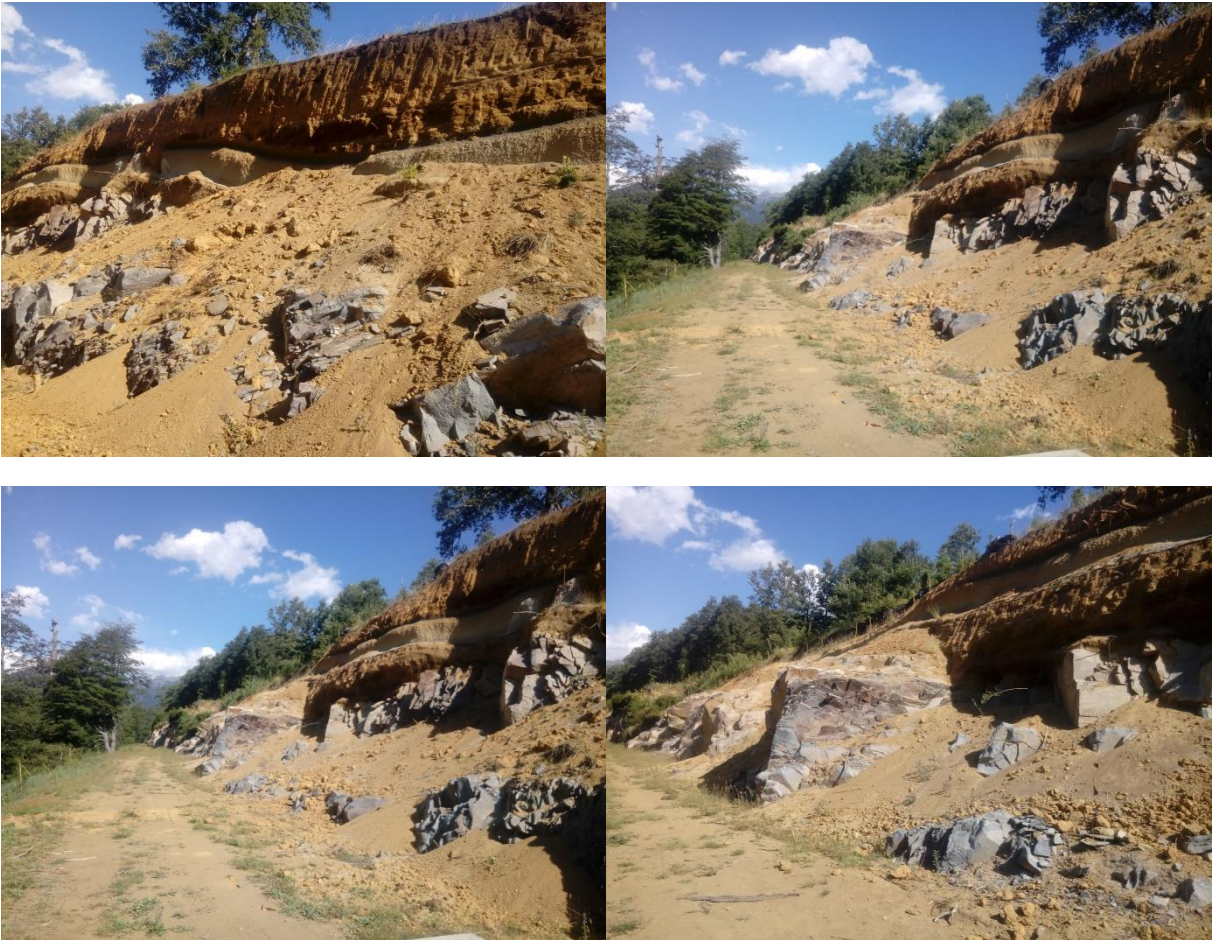
*Trabajos de Preparación de Taludes para instalación de Malla Greenax en Aducción Malalcahuello pk 1250 al pk 1450 aproximado.
(Punto 3 UTM coordenadas 283.050, 5.692.297)*

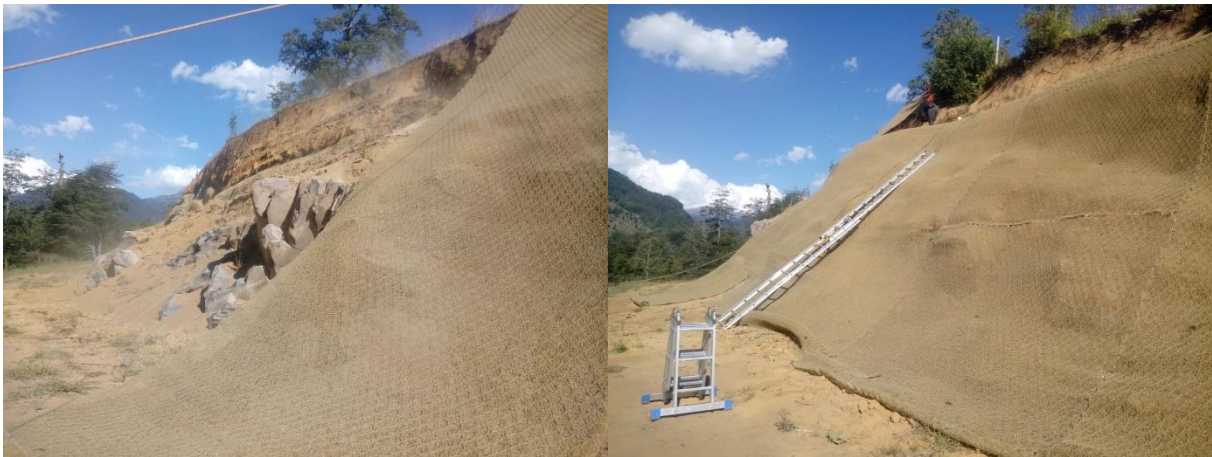
*Instalación de Malla Greenax en Aducción Malalcahuello pk 1250 al pk 1450 aproximado.
(Punto 3 UTM coordenadas 283.050, 5.692.297)*

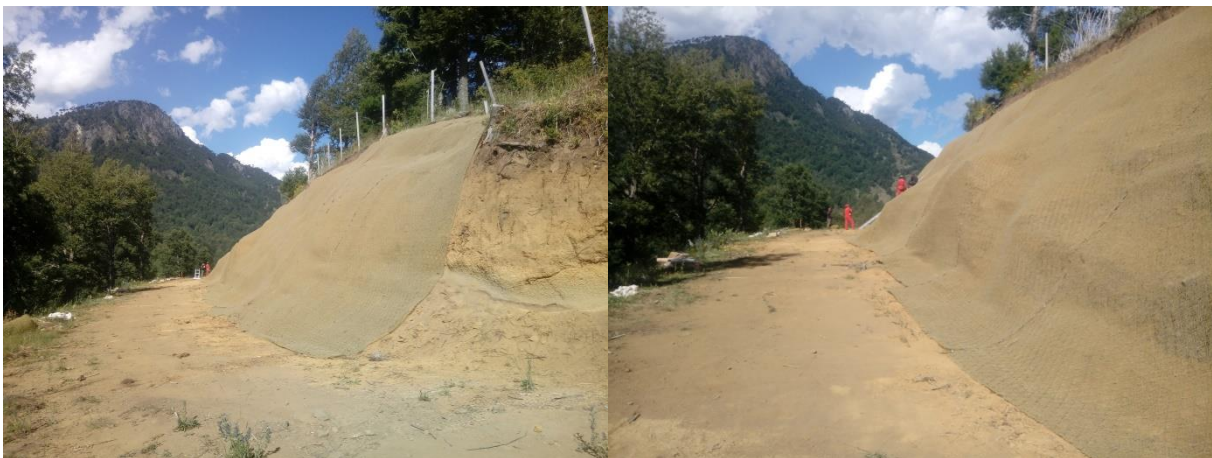
*Mallas instaladas en Aducción Malalcahuello pk 1250 al pk 1450
Punto 4 UTM coordenadas 282.955, 5.692.292*

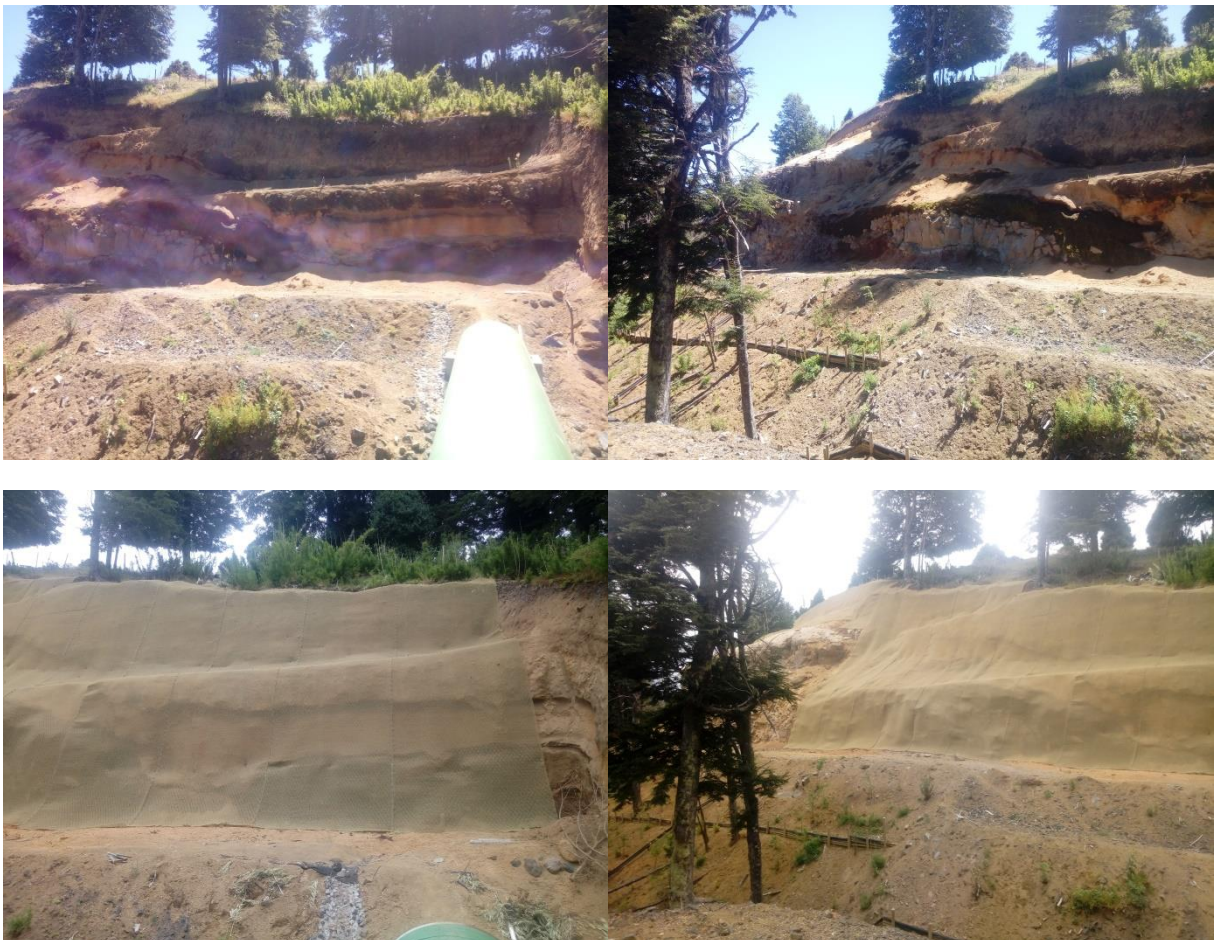
*Mallas instaladas en Aducción Carilafquen Condición Inicial y Condición con Mallas Greenax pk 200 al pk 600
Punto 5 UTM coordenadas 283.078, 5.690.600*

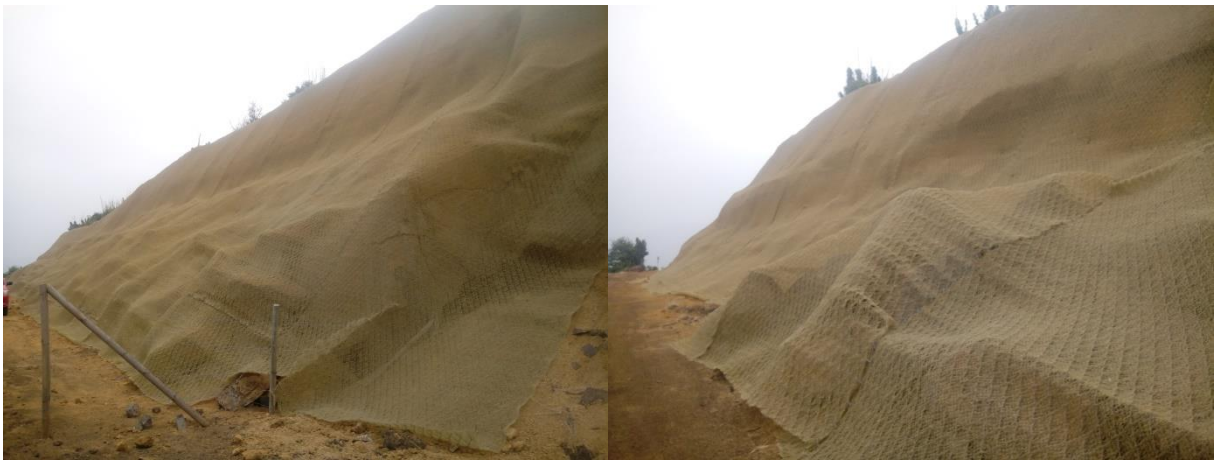
Mallas instaladas en Aducción Carilafquen con Mallas Greenax pk 200 al pk 600 (Limite Servidumbre A. Pardo)
Punto 8 UTM coordenadas 282.811, 5.690.661

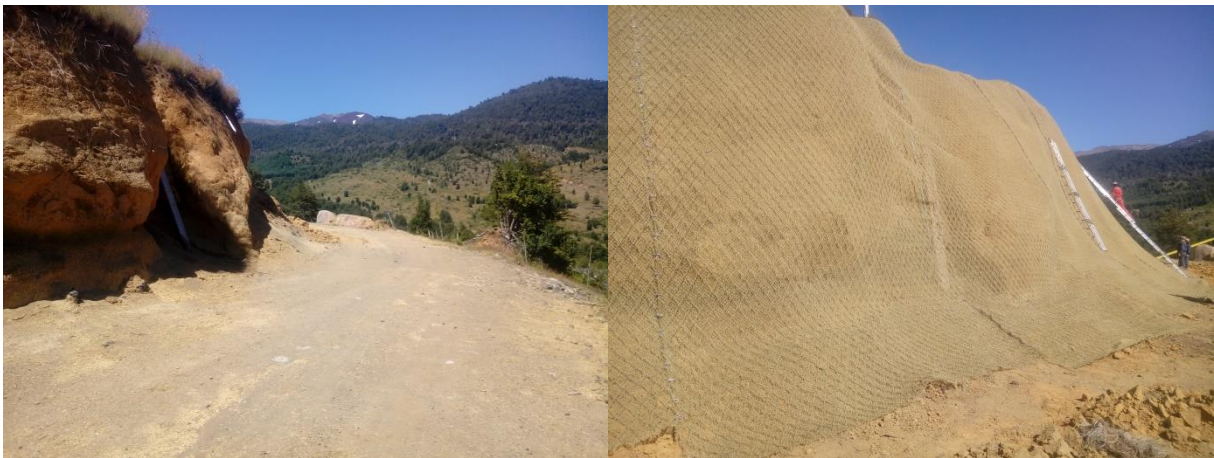
Mallas instaladas en Aducción Carilafquen con Mallas Greenax pk 600 aprox
Punto 9 UTM coordenadas 282.734, 5.690.743

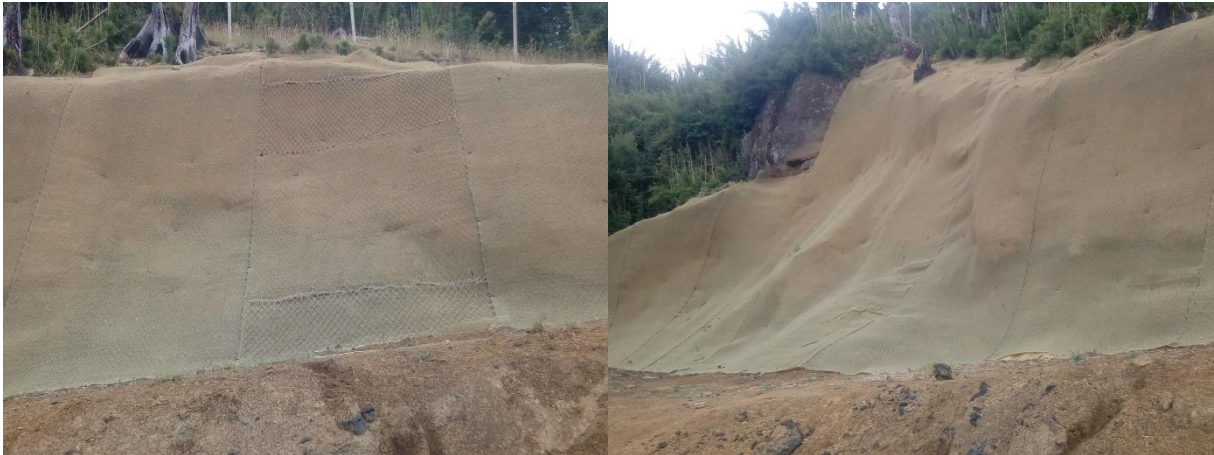
*Mallas instaladas en Aducción Carilafquen con Mallas Greenax pk 680 aprox
Punto 10 UTM coordenadas 282.738, 5.690.786*

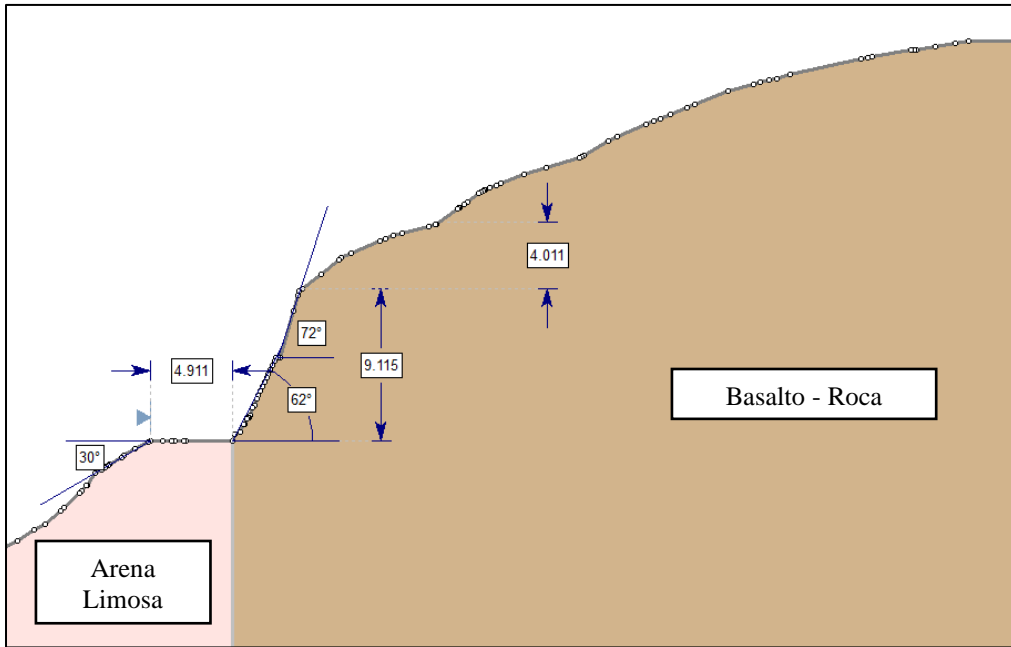
Figura N° 7.4 – Tramo 1: Sección en PK 0+160 (Dimensiones en metros).

Sección	Tipo de Falla	Caso de Análisis	Factor de Seguridad Resultante	Factor de Seguridad Diseño	Verificación Criterio de Diseño
Tramo 1 PK 0+160	Circular	Estático	5,26	1,5	Cumple
		Pseudo-estático (sismo)	4.19	1,0	Cumple
Tramo 2 PK 2+200	Circular	Estático	3,90	1,5	Cumple
		Pseudo-estático (sismo)	3,24	1,0	Cumple

En las imágenes se puede apreciar que no se producen fallas locales con factores de seguridad menores a los criterios de aceptabilidad. Lo anterior se debe a las propiedades de resistencia al corte asociadas al material rocoso, específicamente a la cohesión.
