CODELCO

Informe de Medidas Adoptadas a Raíz de Incidente Operacional con Consecuencias Ambientales **PLANTA DE FLOTACIÓN DE ESCORIAS**

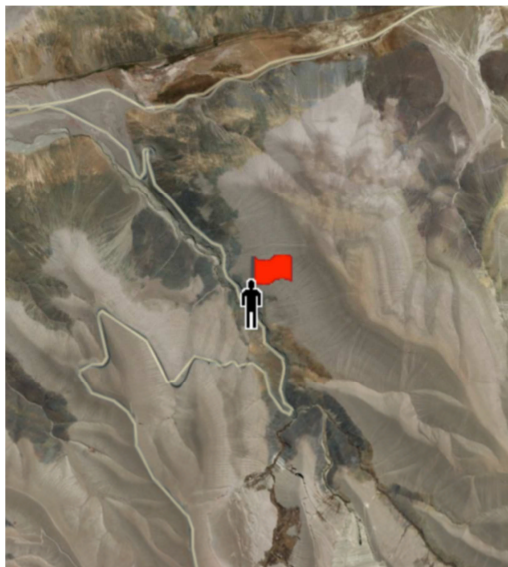
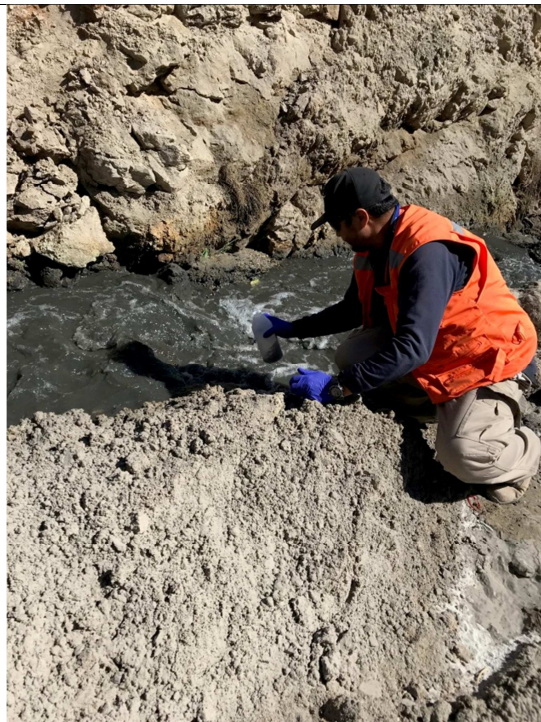
Norte: 7.079.194
Este: 449.591
pH 8,7
T° 16.0 °C

Imagen 1. Toma de Muestras (03.05.18).

- DSAE realiza coordinación y toma de muestra puntual de agua en el efluente en sector Quebrada Los Patos a través del Contrato con Aguasin. Muestra es tomada a las 13:52 horas, siendo enviada posteriormente a análisis por laboratorio ETF A Aguasin. (Anexo 3, Imagen 1)

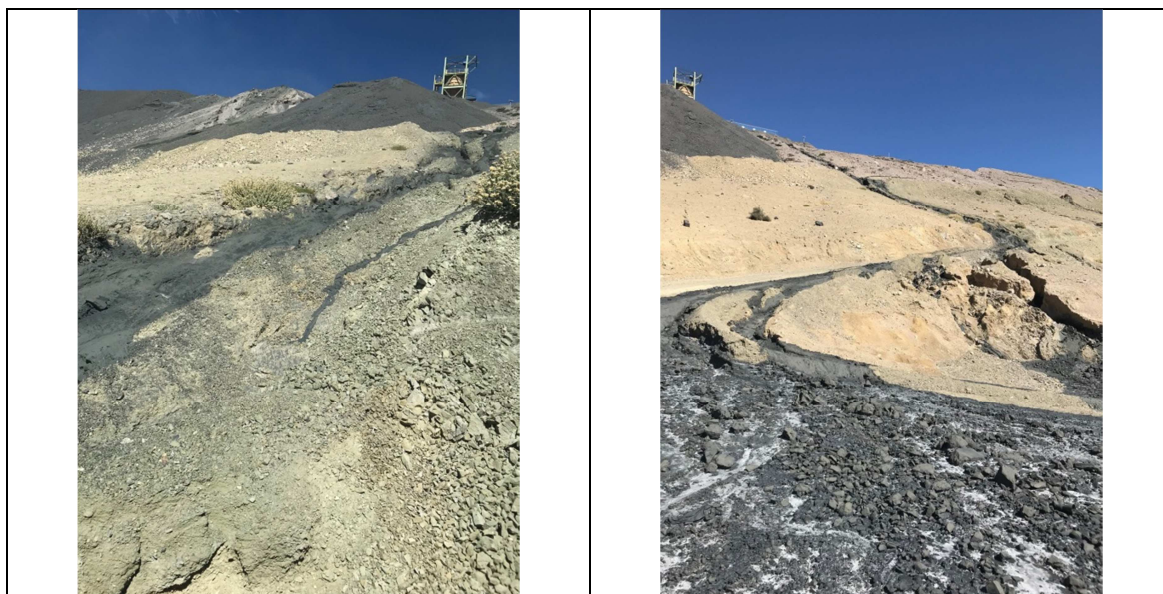
- Revisión de Quebrada Mina de Cal entre personal DSAE y Jefe Unidad Planta de Flotación de Escorias, detectándose a las 14:26 ocurrencia de un incidente en sector Planta de Flotación de Escoria. (Anexo 3, Imagen 2)

Imagen 2. Verificación de incidente en sector Planta de Flotación de Escoria (03.05.2018).

- Chequeo de condiciones del área Planta de Flotación de Escorias, y en particular del sector bajo el silo de concentrado para asegurar que no exista derrame en curso. Se coordina inicio de limpieza del sector. El material recuperado de la limpieza es enviado a sector pozo chino de escoria.

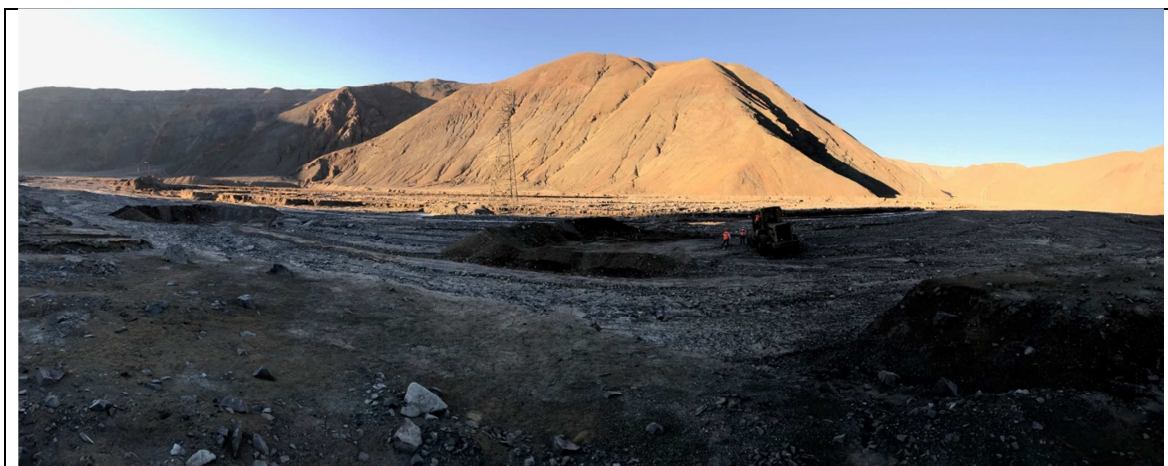
Imagen 3. Habilitación de Piscinas decantadoras en sector Planta de Llantá (03.05.2018)

- DSAE realiza coordinación con GSY P para construcción de piscinas decantadoras en sector Planta de Filtros de Llanta. El objetivo de estas piscinas es tener un punto de contención en caso de que el escurrimiento llegase a esos sectores. Se construyen 4 piscinas decantadoras, finalizándose los trabajos aproximadamente a las 19:30 horas. (Anexo 3, Imagen 3)

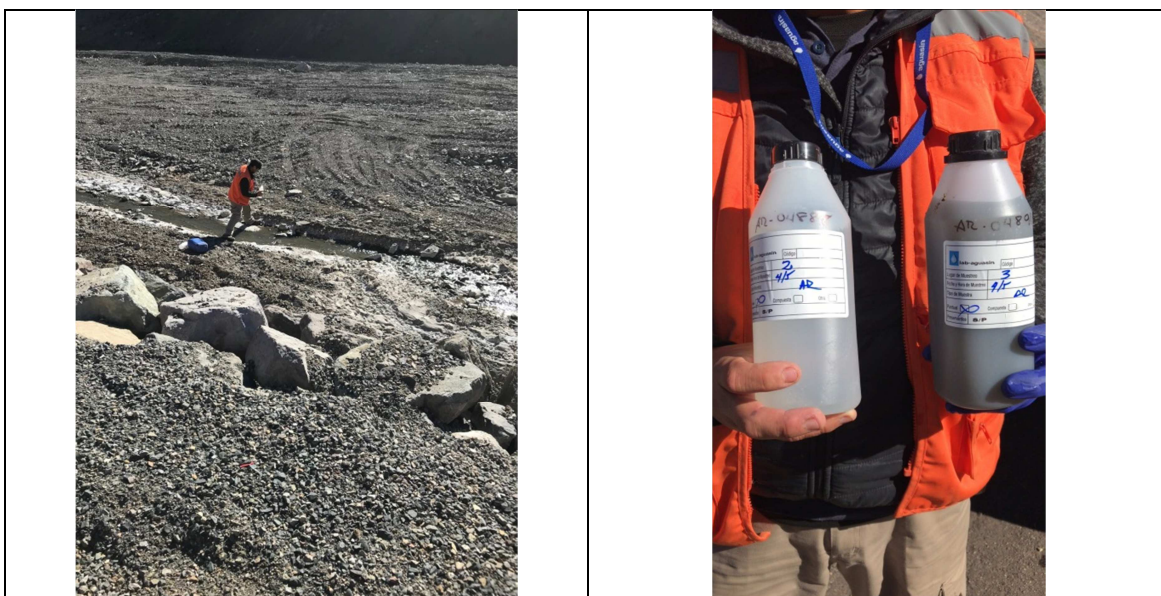
Imagen 4. Toma de Muestras (04.05.2018)

- Realización de muestreo puntual en 6 puntos a lo largo del cauce entre Potrerillos y Llanta, por parte de empresa Aguasin, y posterior envío a análisis de laboratorio ETFA en Santiago. (Imagen 4)

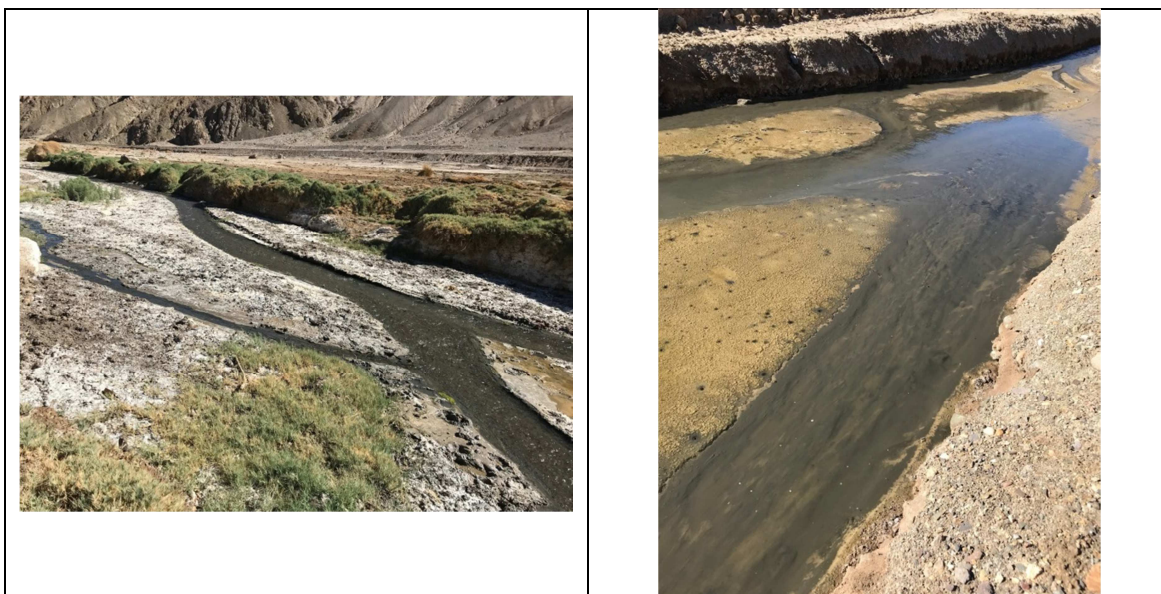
- Paralelamente DSAE realiza verificación de cauce entre ambos puntos (Anexo 3, Imagen 5), verificando que el escurrimiento y sedimentos se encuentran presentes entre El Jardín y punto anterior a la confluencia de Quebradas El Jardín y Río Salado. Asimismo, personal GSYF continúa con la ejecución de rondas diurnas y nocturnas con el objeto de verificar este estado de las piscinas decantadoras en el sector Llanta y eventuales cambios en la turbidez de agua que llega al sector.

Imagen 5. Puntos Encanche (izquierda) y Km 19 Ruta C-163 (derecha). (04.05.2018)

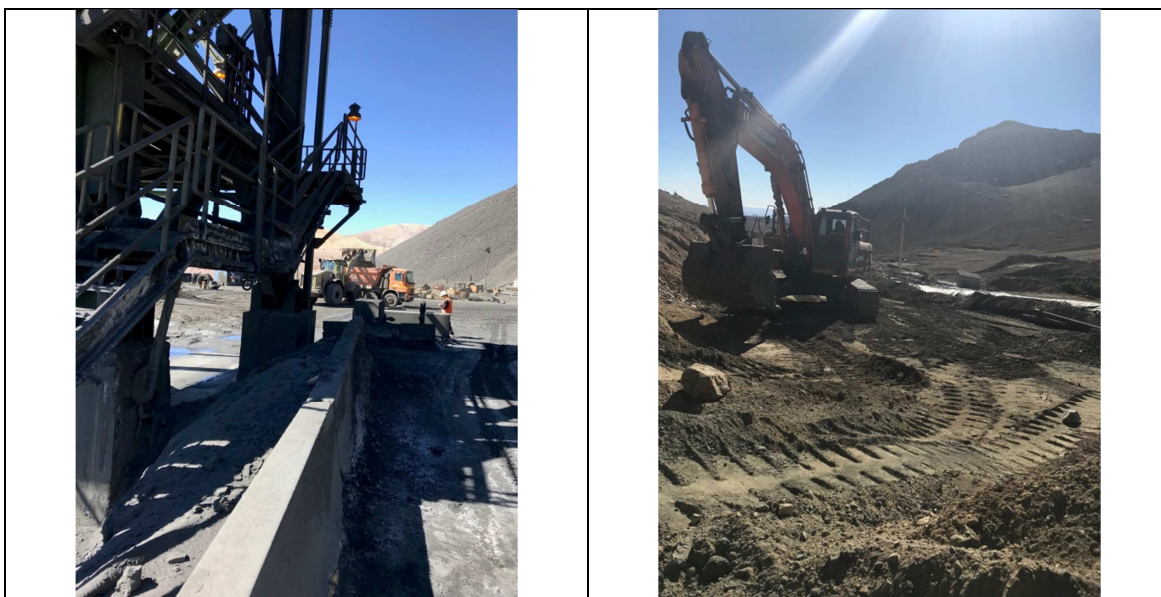
Imagen 6. Trabajos de limpieza en Planta de Escorias (izquierda) y Quebrada Mina de Cal (derecha). (04.05.2018)

- Se realiza inspección a obras de limpieza en sector Mina de Cal altura del Escorial por parte de LGP. El material recuperado de la limpieza es enviado a sector pozo chino de escoria. (Anexo 3, Imagen 6)

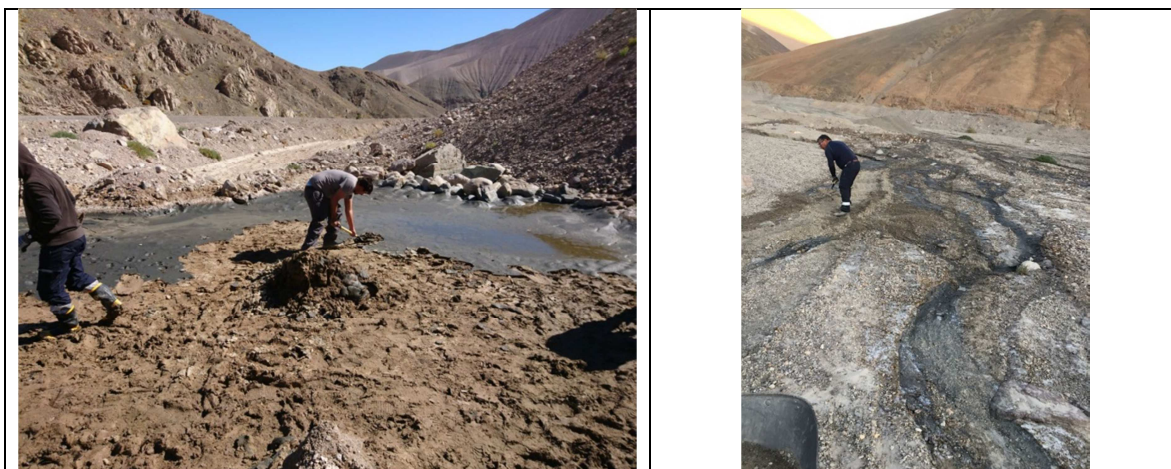
Imagen 7. Cuadrilla de limpieza manual en sector frente a asentamiento Sra. Gualberta Gerónimo. (05.05.2018)

- Se constituye Comité de Planificación Potrerillos, siendo presidido por Superintendente Fundición.
- Aproximadamente a las 11:00 horas se inicia limpieza en cauce afectado mediante cuadrilla de trabajadores. Los trabajos son informados a don Salomón Gerónimo (Comunidad Chiyagua) y la Sra. Gualberta Gerónimo (Comunidad Diego de Almagro) previa a su ejecución. Trabajos son supervisados por DSAE, el material recuperado de la limpieza es trasladado a Potrerillos, siendo dispuesto en sector patio Muestretera. (Anexo 3, Imagen 7)

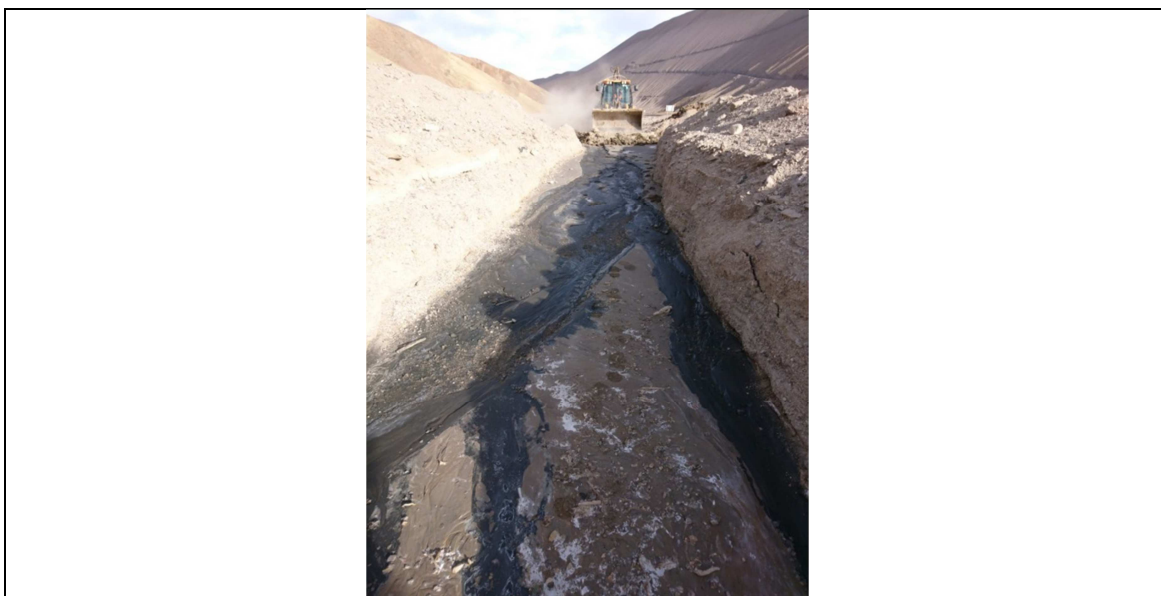
Imagen 8. Apoyo con equipo en labores de limpieza. (05.05.2018)

- Se suma a los trabajos de limpieza el apoyo de equipo pesado, así como de camión aljibe. Trabajos son supervisados por DSAE. (Anexo 3, Imagen 8)
- Planta de Flotación de Escorias reinicia operación.

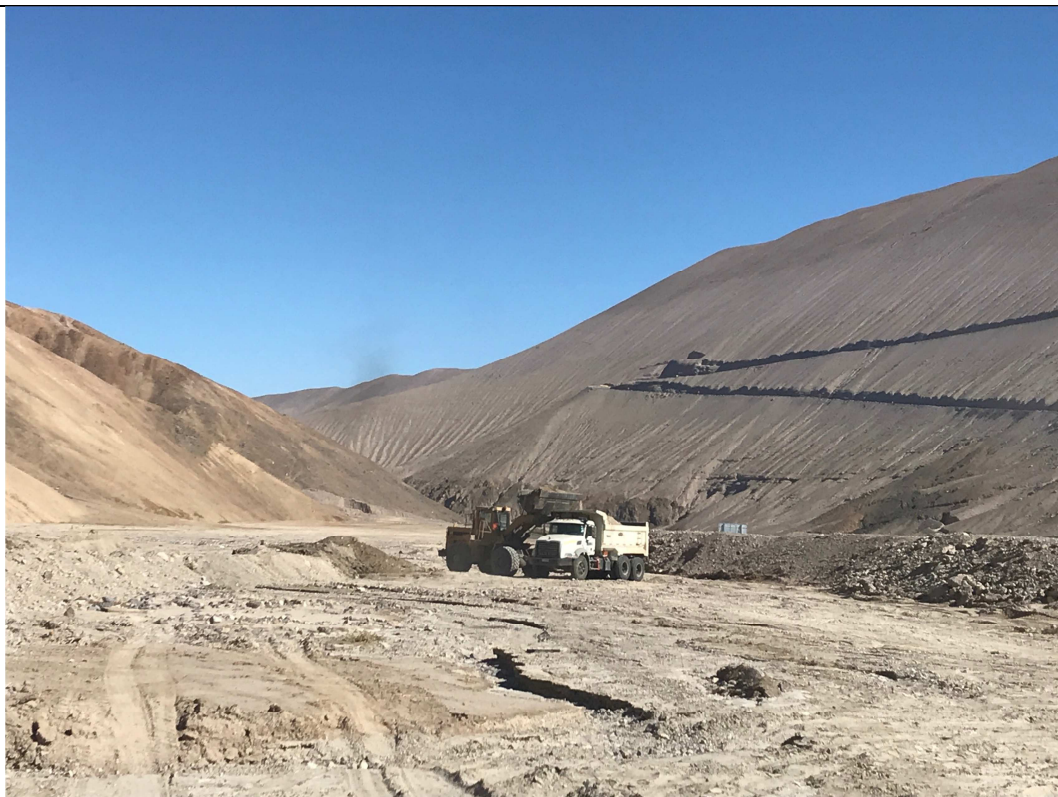
Imagen 9. Apoyo con equipo en labores de limpieza, retiro de material. (06.05.2018)

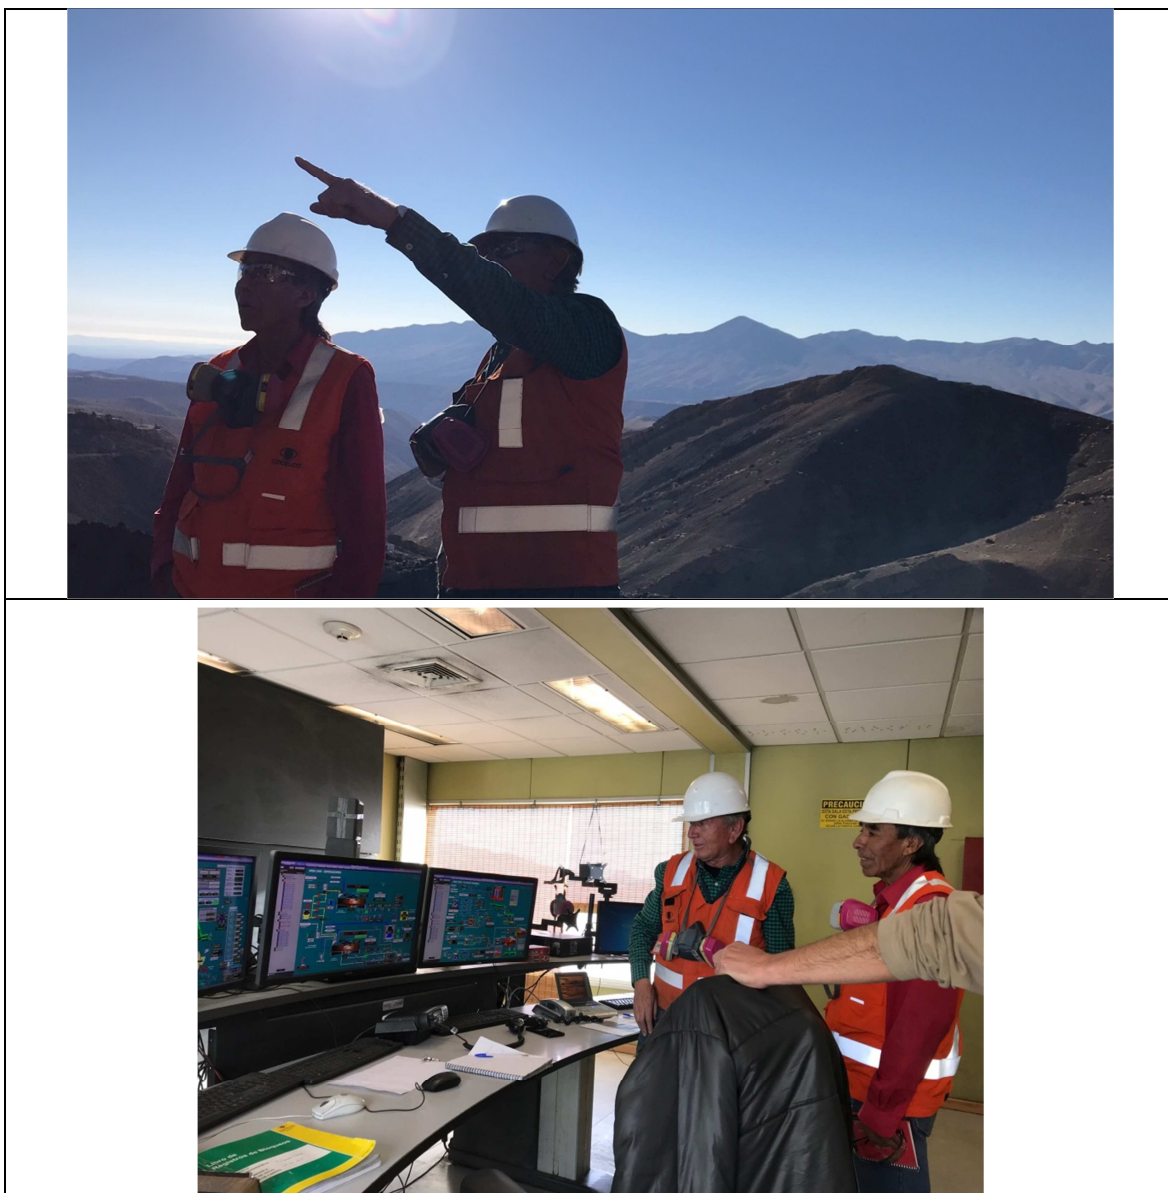
Imagen 9. Visita a Planta de Flotación de Escorias de don Salomón Gerónimo. (07.05.2018)

- Se gestiona visita y se realiza inspección a Planta de Flotación de Escorias en compañía de don Salomón Gerónimo (Comunidad Chiyagua) y Jefe Unidad Planta Flotación de Escorias, revisando sector de origen del incidente y entrega de información preliminar, habiéndosele explicado que los detalles del hecho son materia de investigación. Asimismo, se le hace presente que una vez finalizada la investigación, se compartirá con su Comunidad los resultados. (Anexo 3, Imagen 9)

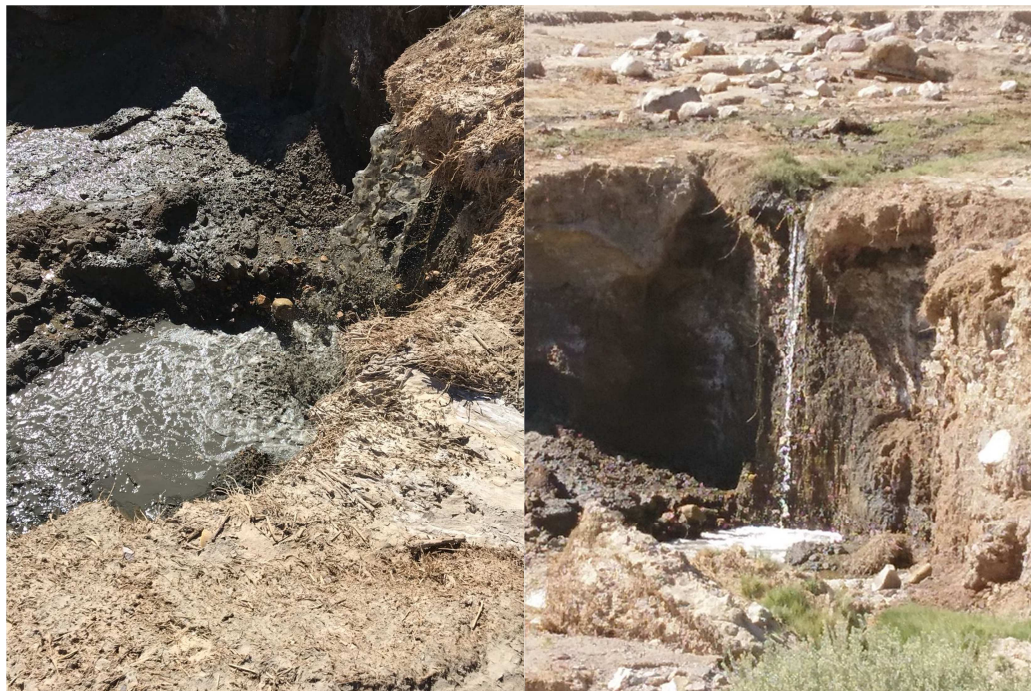
Imagen 10. Visita general durante el incidente 03.05.2018 y posterior a limpieza 06.05.2018

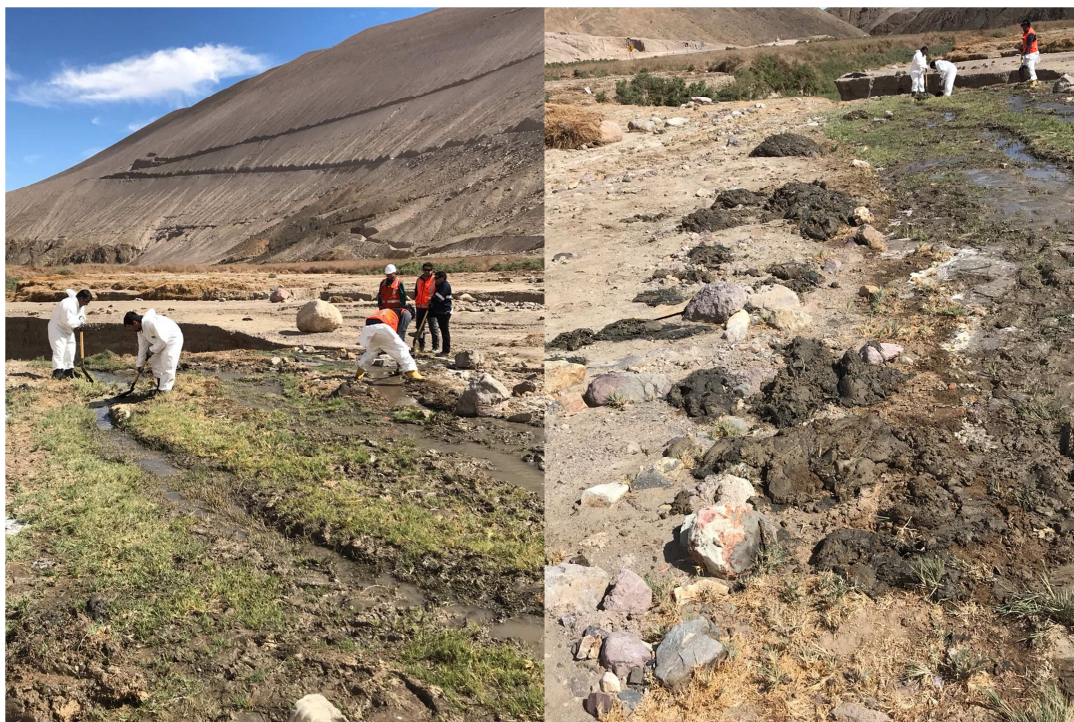
Imagen 11. Limpieza sector Quebrada Jardín 07-08.05

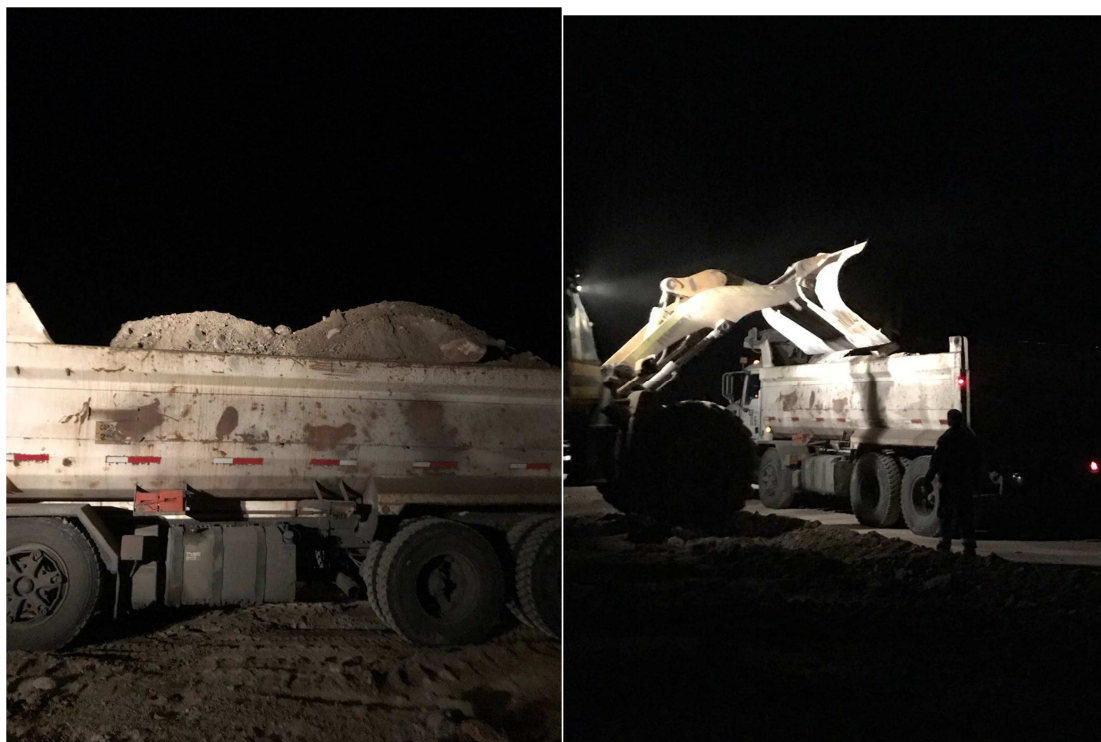
Imagen 12. Limpieza sector Quebrada Jardín 07-08/ 05.2018

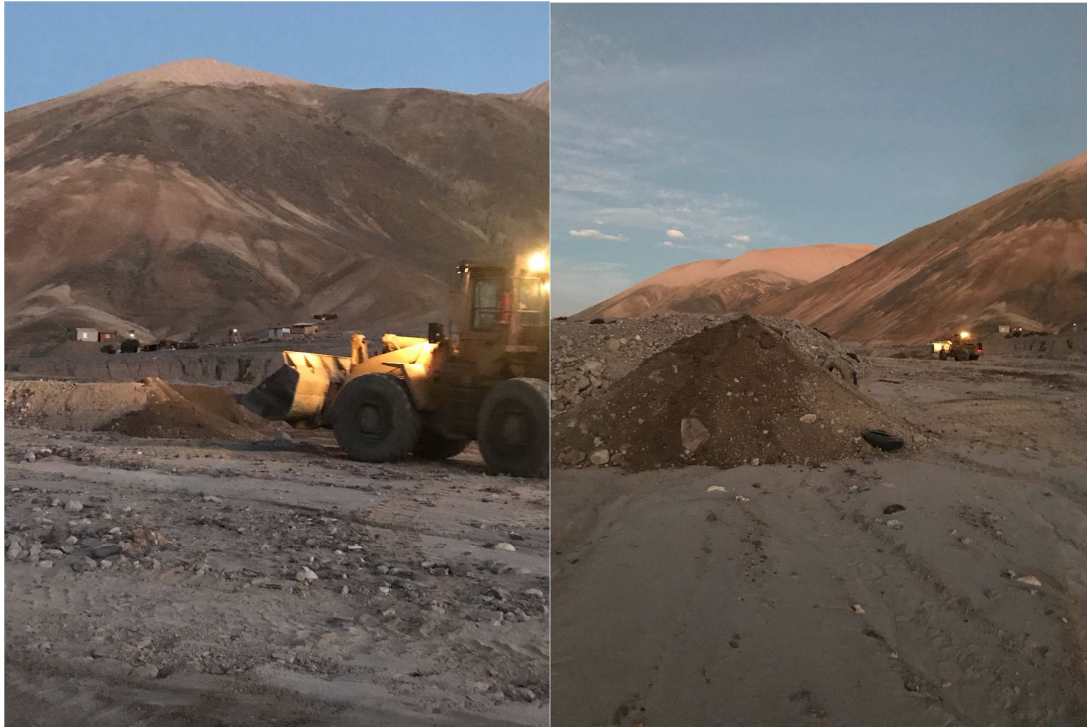
Imagen 13. Limpieza sector Quebrada Jardín 07-08/ 05.2018

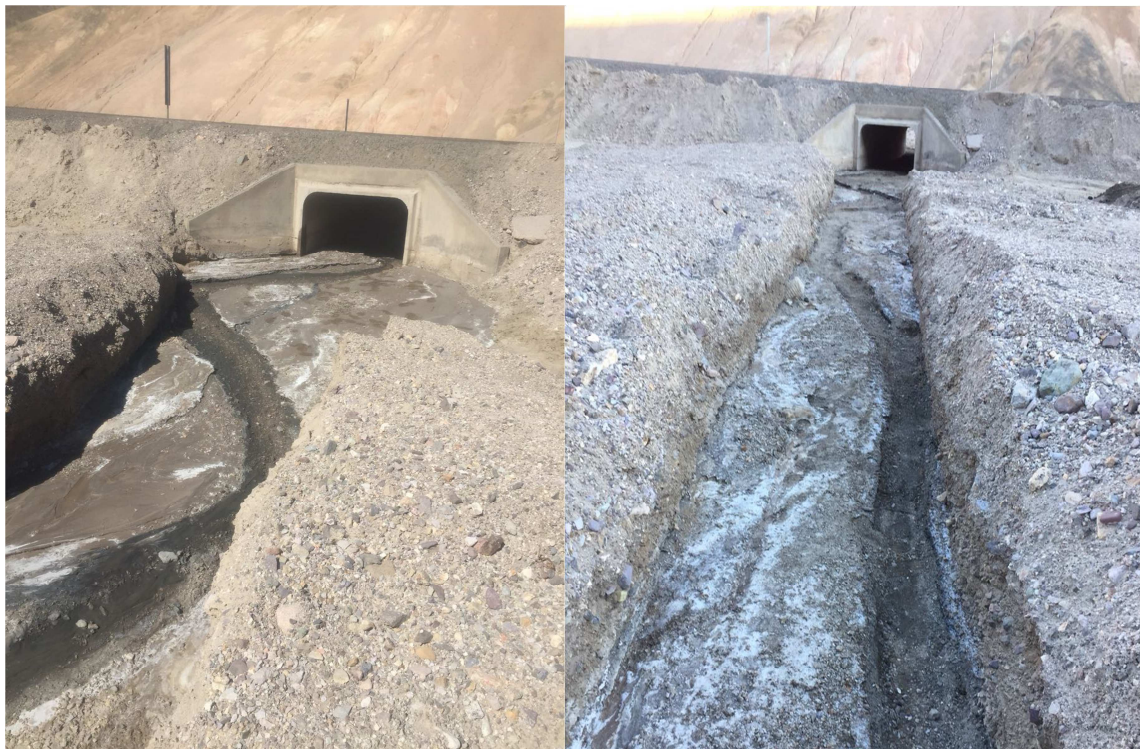
Imagen 14: Sector Quebrada Jardín 05.05.2018 sin limpieza – 08.05.2018 con limpieza

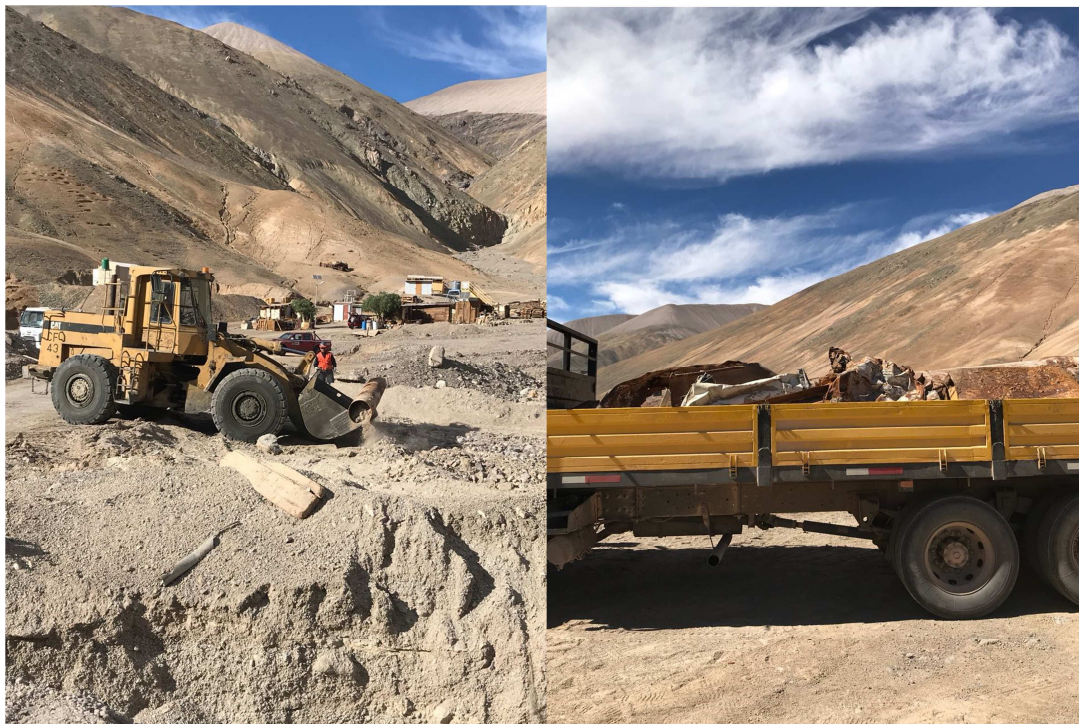
Imagen 15: En forma complementaria, se procedió a realizar retiro de chatarras existentes en distintos sectores, que quedaron expuesta post aluviones.
