INFORME TÉCNICO GENERAL N° 01

INFORME TÉCNICO DOM N° 112/2021

INFORME TÉCNICO DIMAO N° 08/2021

A través del presente, se da cuenta del estado actual de la faena o actividad productiva emplazada en el sector Muelle Punta Caleta, respecto al proyecto "Alternativa de Localización de Proyecto de Acopio de Minerales", de propiedad de Servicios Portuarios del Pacífico Limitada (Serviport).

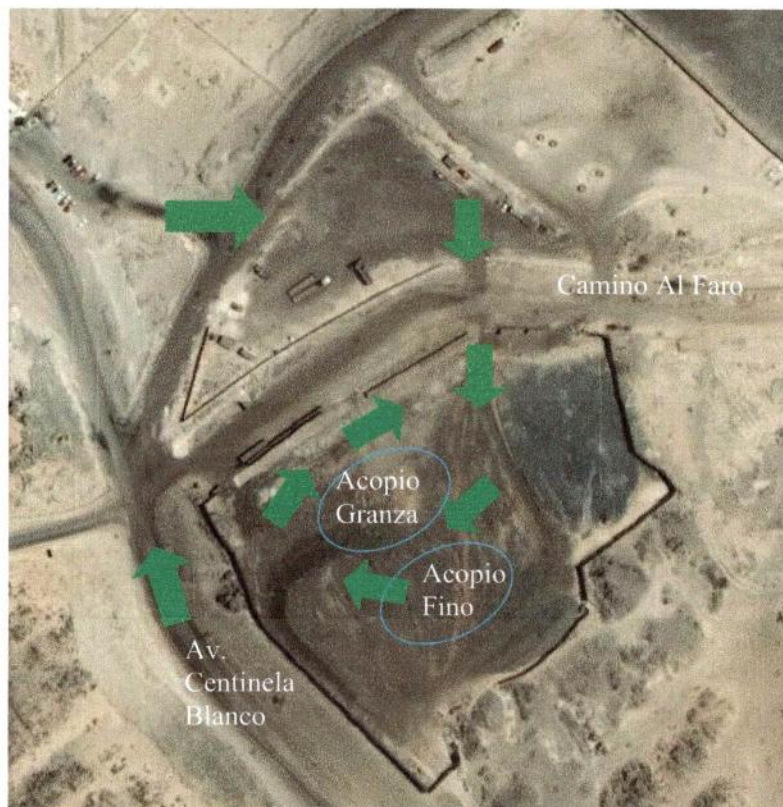
- Que las faenas se realizan en jornadas de la mañana y de la tarde.
- Que el circuito al acopio, inicia por avenida Centinela Blanco, los camiones hacen ingreso al terreno ubicado en Camino Punta Caleta (rol de avalúo 474-4), y cruzan al terreno donde está el acopio.
- La generación de emisiones de material particulado, producto de las descarga del mineral, se dispersaban hacia el norte por efectos del viento, y de noche se observa aún más los efectos de la polución. No se observó utilización de sistema de humectación en ninguna de las jornadas.
- A continuación se grafica ingreso de camiones, donde se utilizó un solo acceso como entrada y salida.

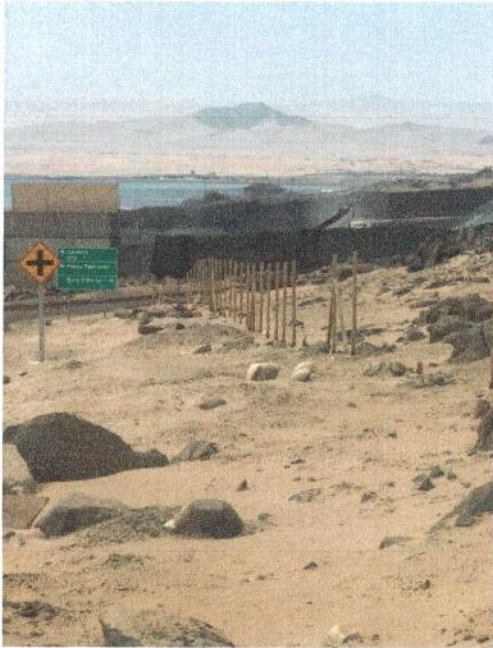
Imagen 1: Foto de inspección exterior 05.06.2021.

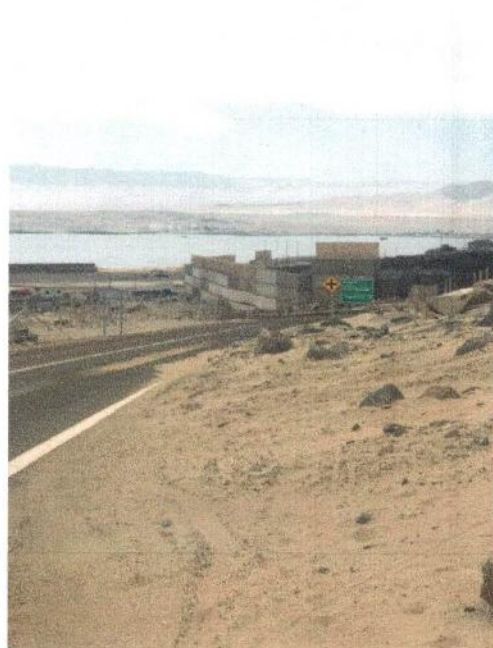
Imagen 2: Foto de inspección exterior 05.06.2021.

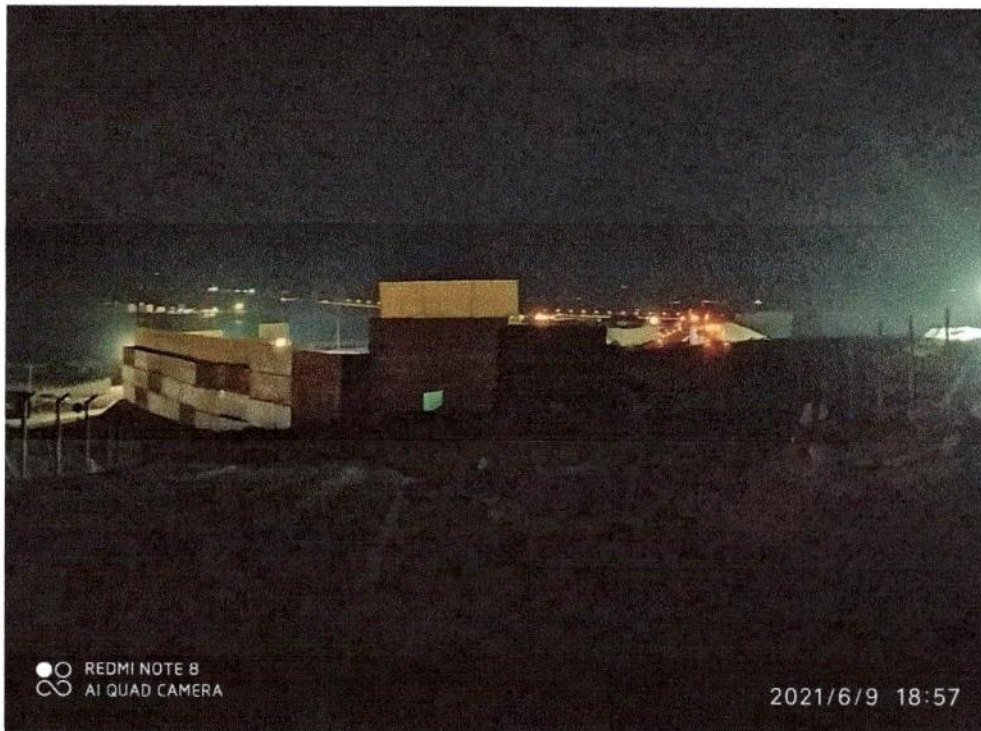
Imagen 3: Foto de inspección exterior 09.06.2021.

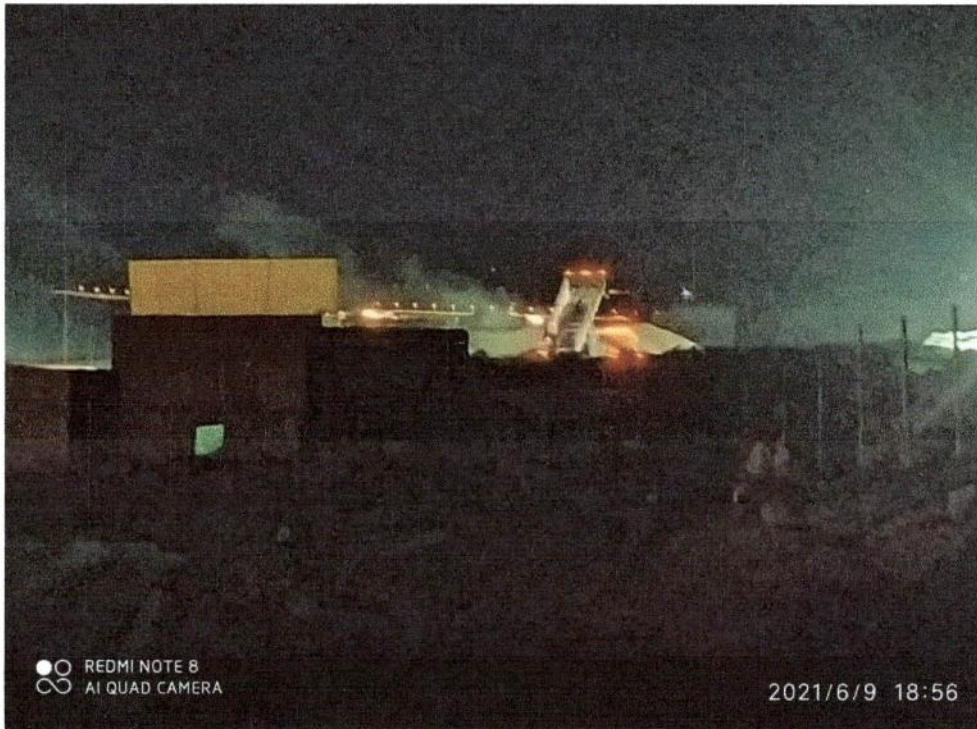
Imagen 4: Foto de inspección exterior 09.06.2021.

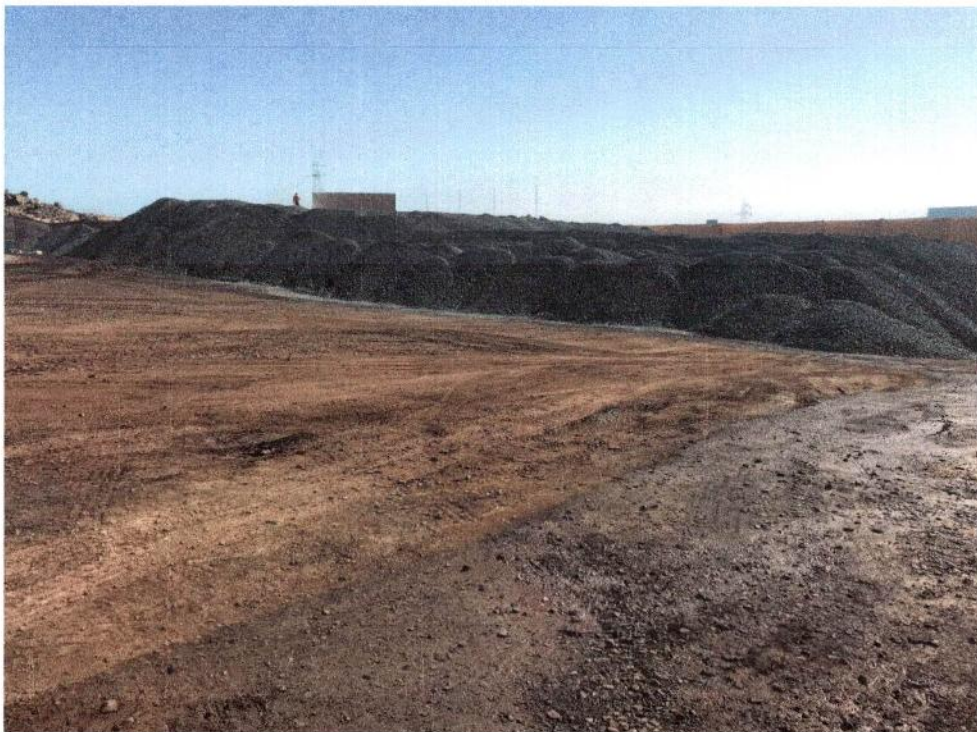
- La descarga del material granza se estaba realizando en la pila ubicada en el sector Noroeste, de manera paralela a la avenida Camino Al Faro, sobre una pila que, en su parte Este, medía 7 metros de alto y en su parte Oeste, 5 metros, ambas alturas fueron medidas sobre el terreno natural (ver informe técnico N° 23 adjunto). Al momento de la inspección, 3 trabajadores estaban regando el acopio con mangueras, existiendo solo ese punto de conexión (ver imágenes adjuntas).

Imagen 5: Foto de inspección faena 10.06.2021 – Acopio material tamaño granza

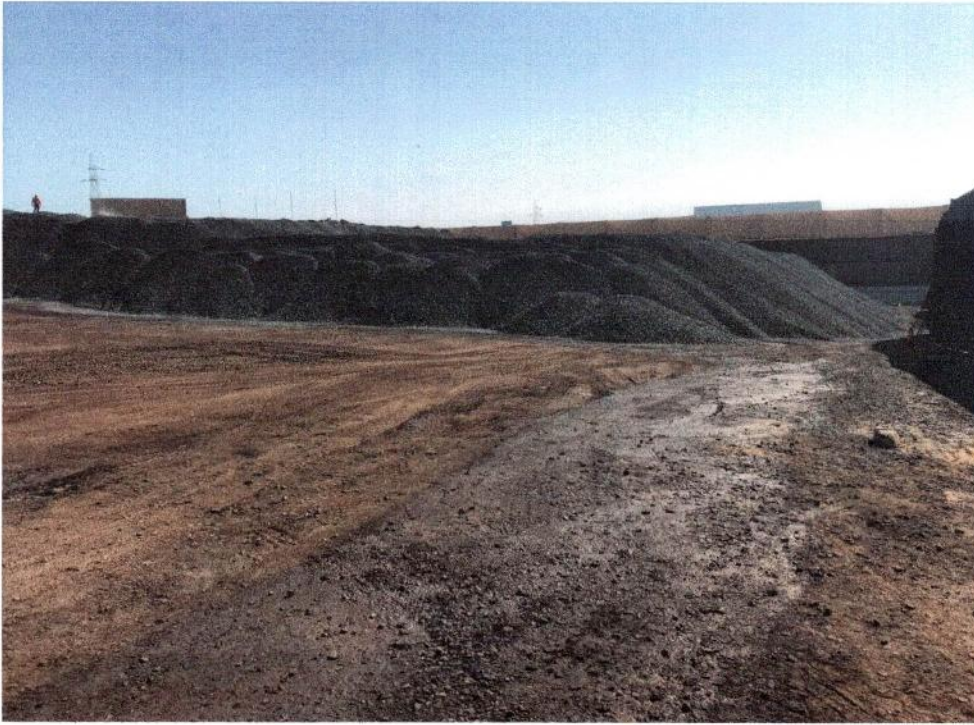
Imagen 6: Foto de inspección faena 10.06.2021 – Acopio material tamaño granza

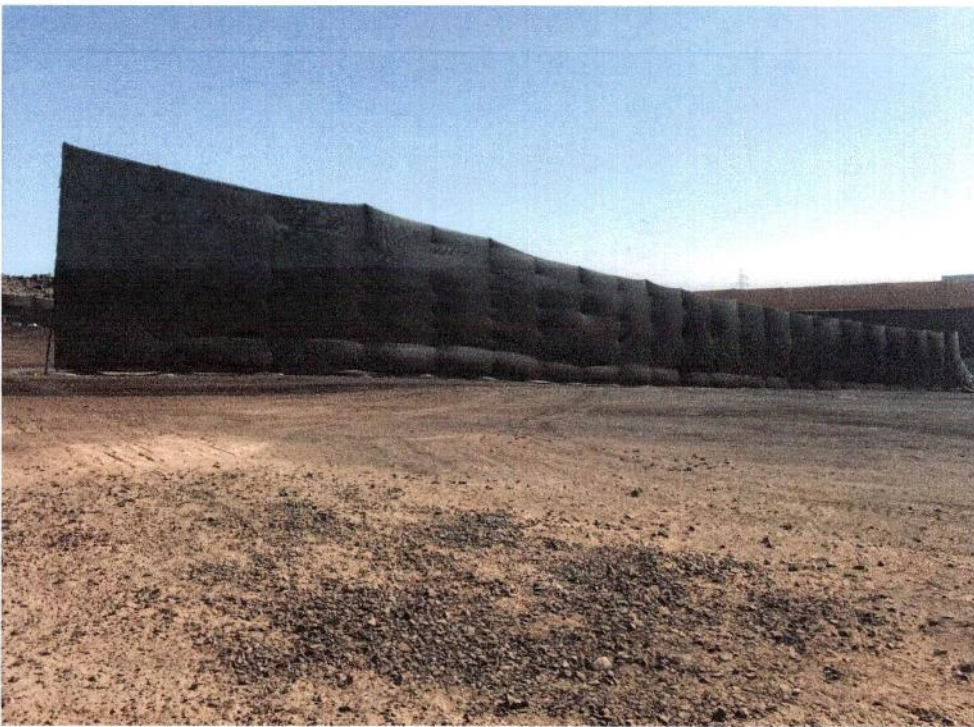
- Actualmente, se está construyendo al interior, un cierre que bordea el acopio detallado anteriormente, este cierre, tiene su lado Este terminado, cuenta con una altura de 5 metros sobre terreno natural por 100 metros de largo según lo indicado por el encargado de la faena, se visualizan fundaciones y elementos de cierre sin malla en el borde Norte del acopio, paralelo a Camino Al Faro.

Imagen 7: Foto de inspección faena 10.06.2021 – cierre interior acopio material tamaño granza

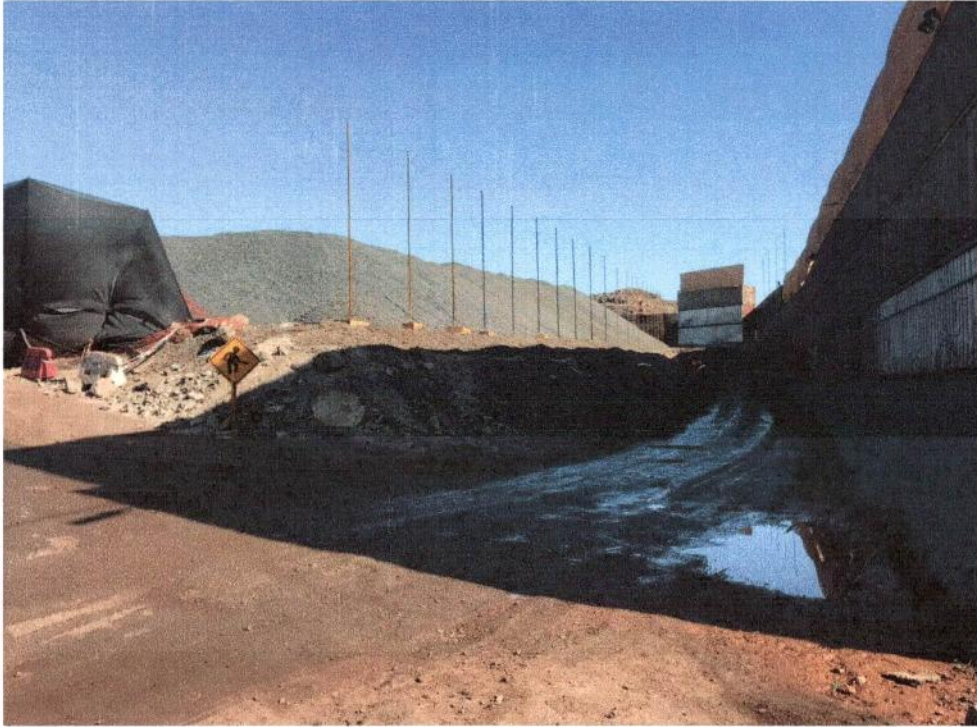
Imagen 8: Foto de inspección faena 10.06.2021 – cierre interior proyectado acopio material tamaño granza

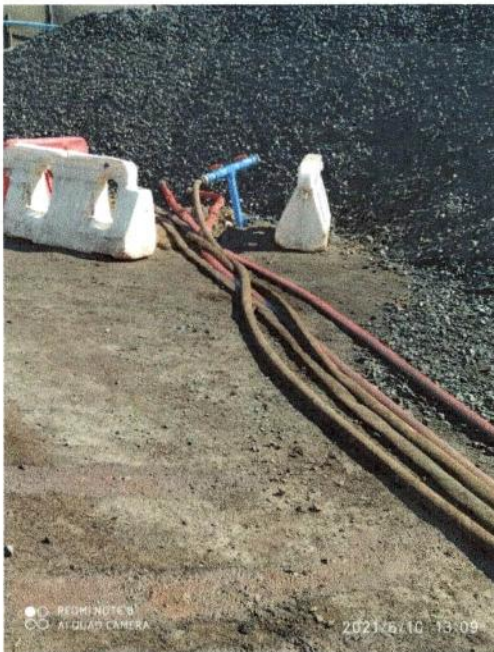
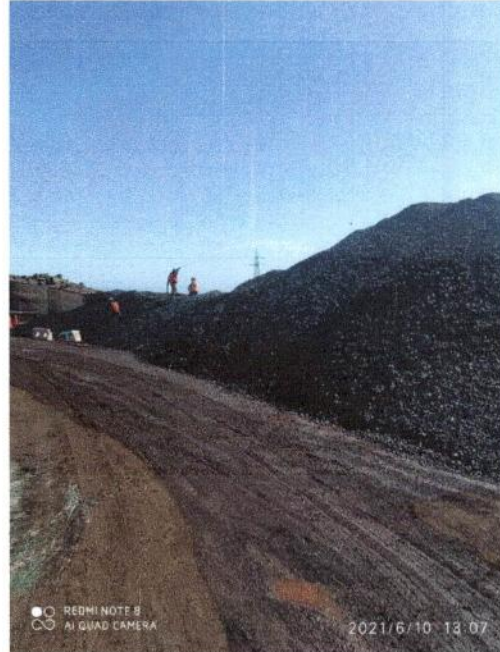
Imagen 9 y 10: Foto de inspección faena 10.06.2021 – conexión de agua y trabajadores regando el acopio

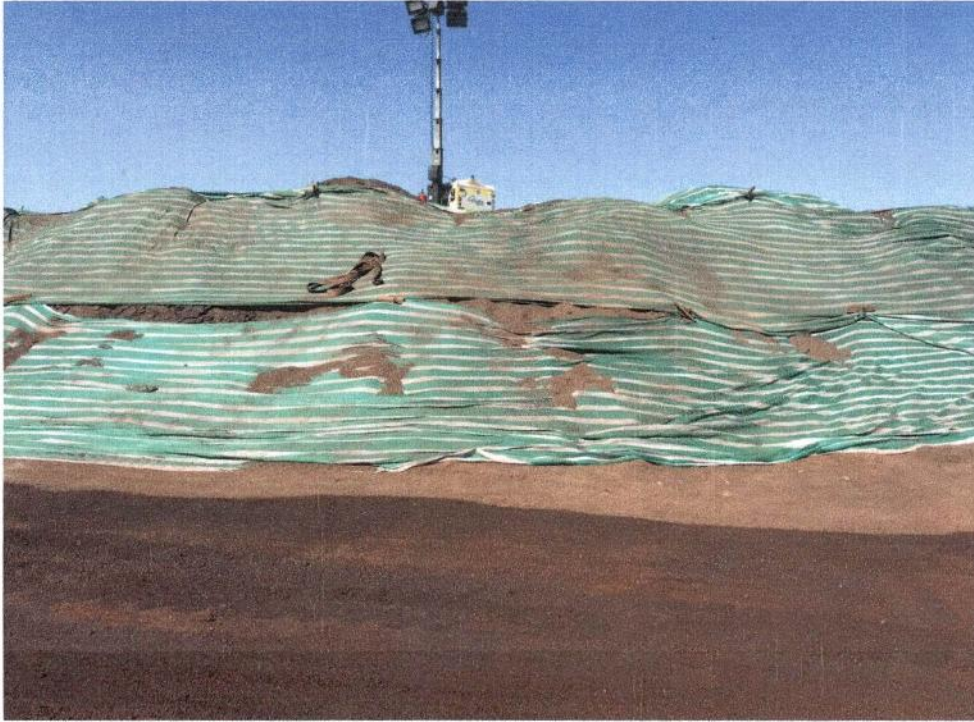
- La pila de material fino, se encuentra tapada con malla raschel, en el sector Suroeste, sin embargo, en algunos sectores, estaba al descubierto.
- Se indicó por el personal presente, que solo se estaba trabajando con el material tipo granza, y que no había embarque de mineral.

- La pila de material fino, cuenta con una altura de 3,70 metros, y se ubica en el sector Suroeste, de manera paralela a la avenida Centinela Blanco.
- Los caminos se encuentran humectados.

Imagen 11: Foto de inspección faena 10.06.2021 – Acopio material tamaño fino

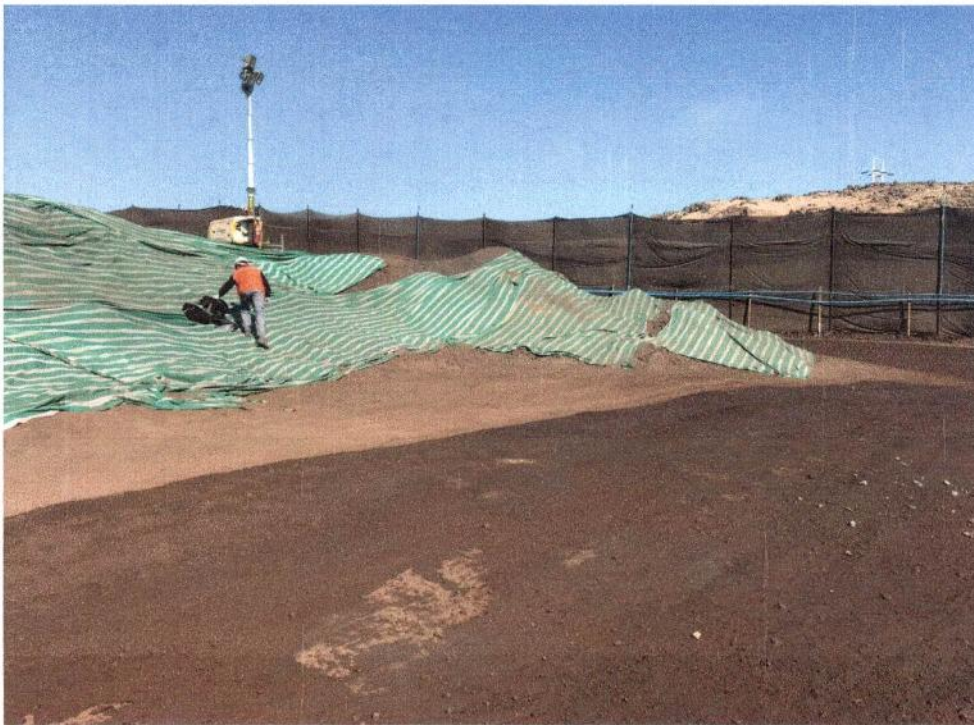
Imagen 12: Foto de inspección faena 10.06.2021 – Acopio material tamaño fino

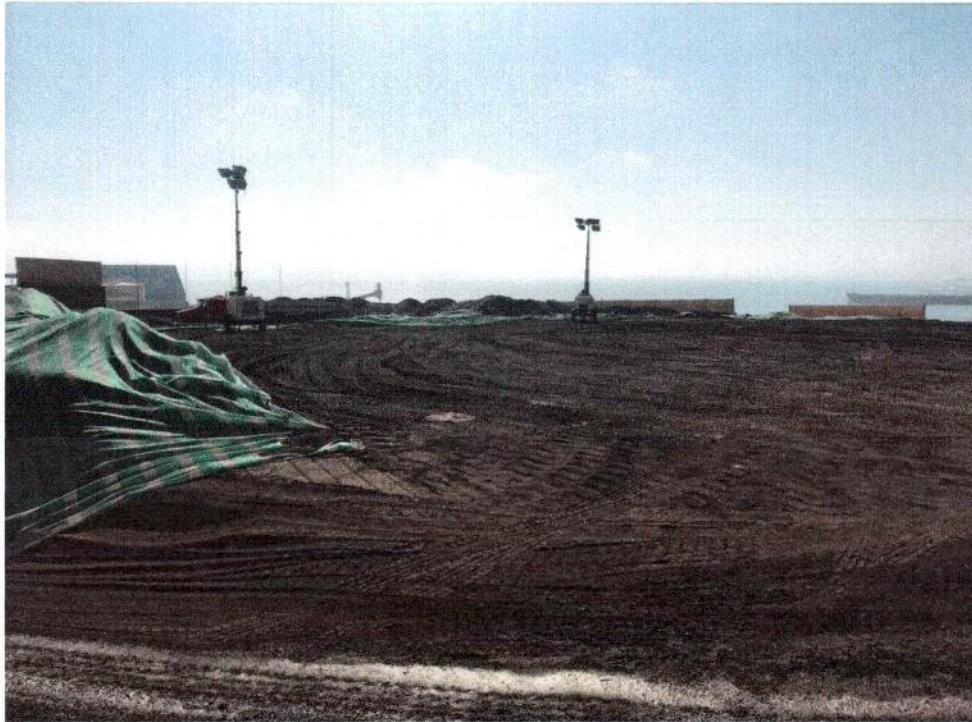
Imagen 13: Foto de inspección faena 10.06.2021 – Acopio material tamaño fino parte superior

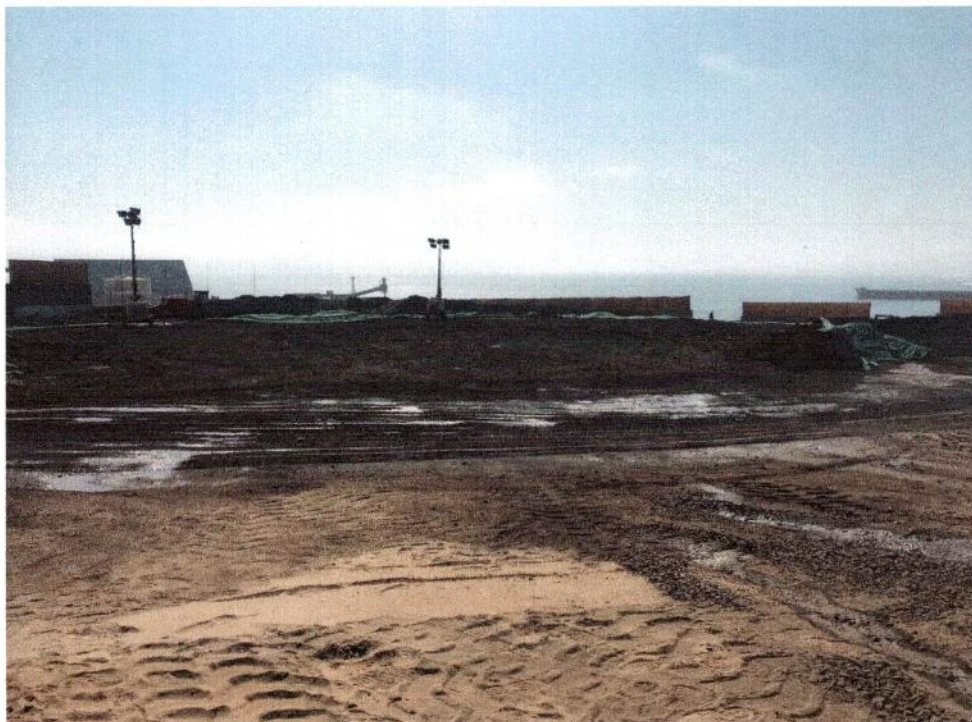
Imagen 14: Foto de inspección faena 10.06.2021 – Acopio material tamaño fino parte superior

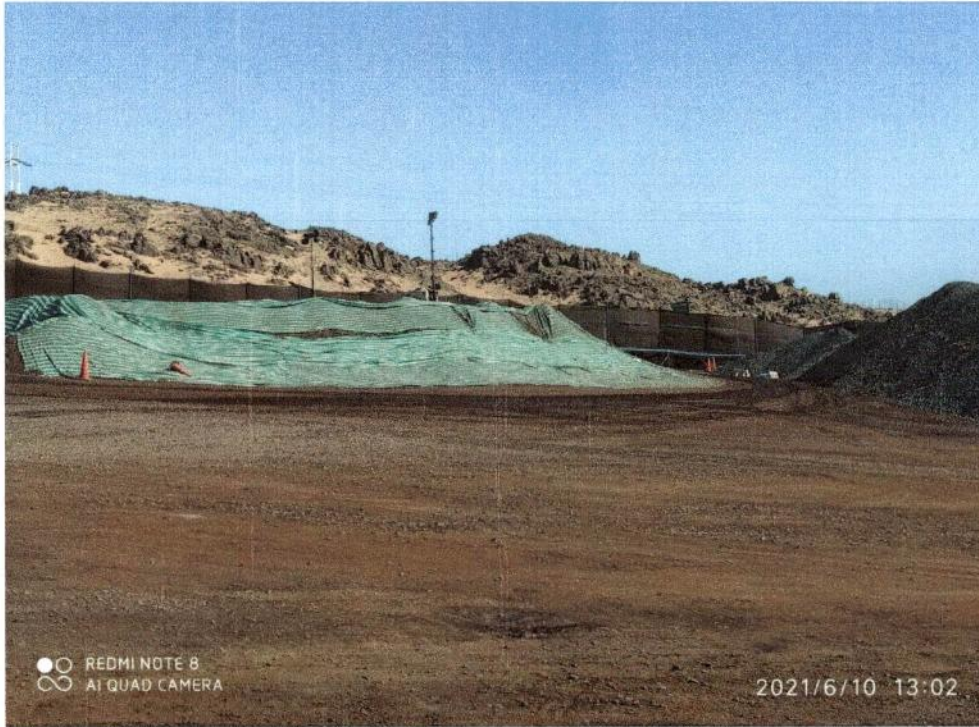
Imagen 15: Foto de inspección faena 10.06.2021 – Acopio material tamaño fino parte inferior

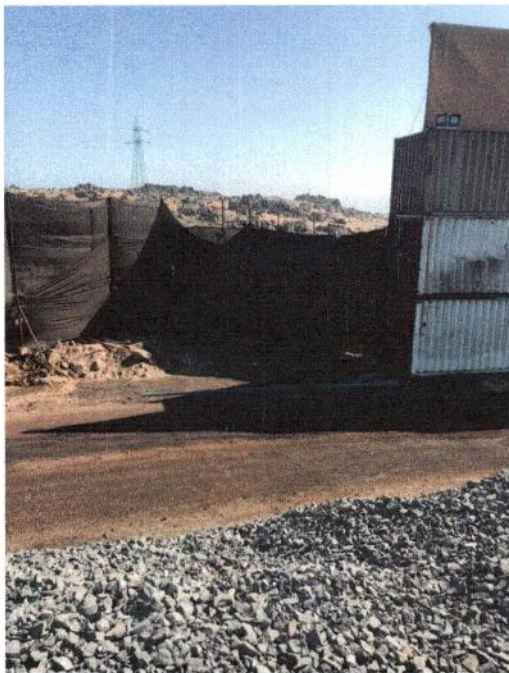
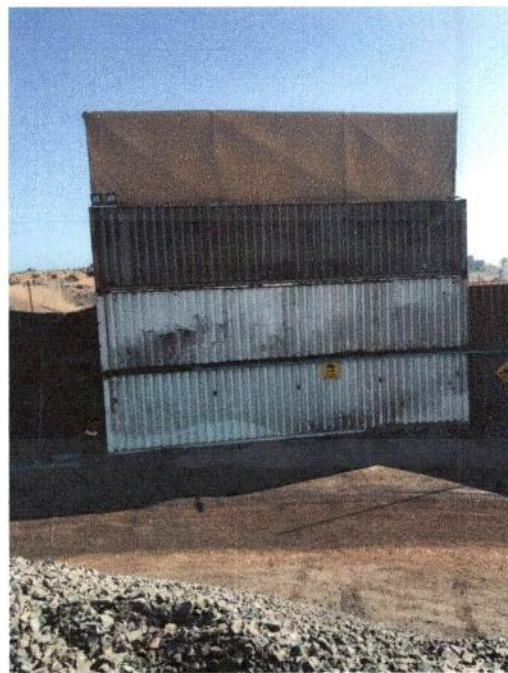
- El cierre Noreste del terreno (paralelo a Camino al Faro) se compone de un relleno, 3 contenedores, y un paramento vertical revestido con malla de alta densidad (según lo informado por el señor Aliste). Su altura alcanza los 12 metros contados desde el terreno natural.

Imagen 16 y 17: Foto de inspección faena 10.06.2021 – Cierre noreste, en malla raschel (1 capa) y contenedores

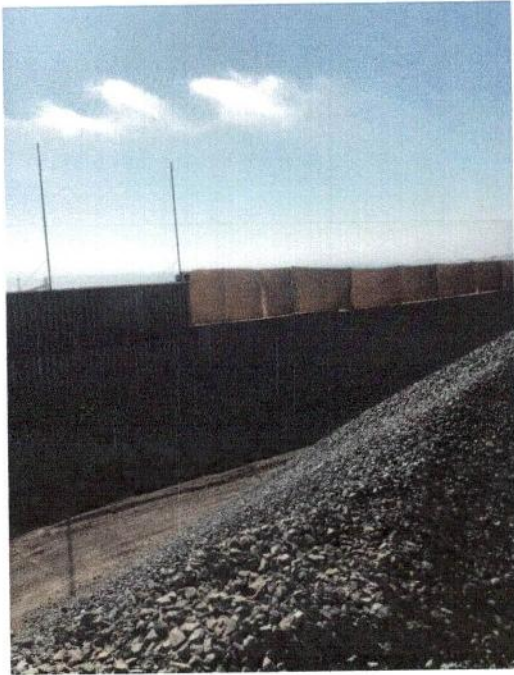
Imagen 18: Foto de inspección faena 10.06.2021 – Cierre noreste, en contenedores

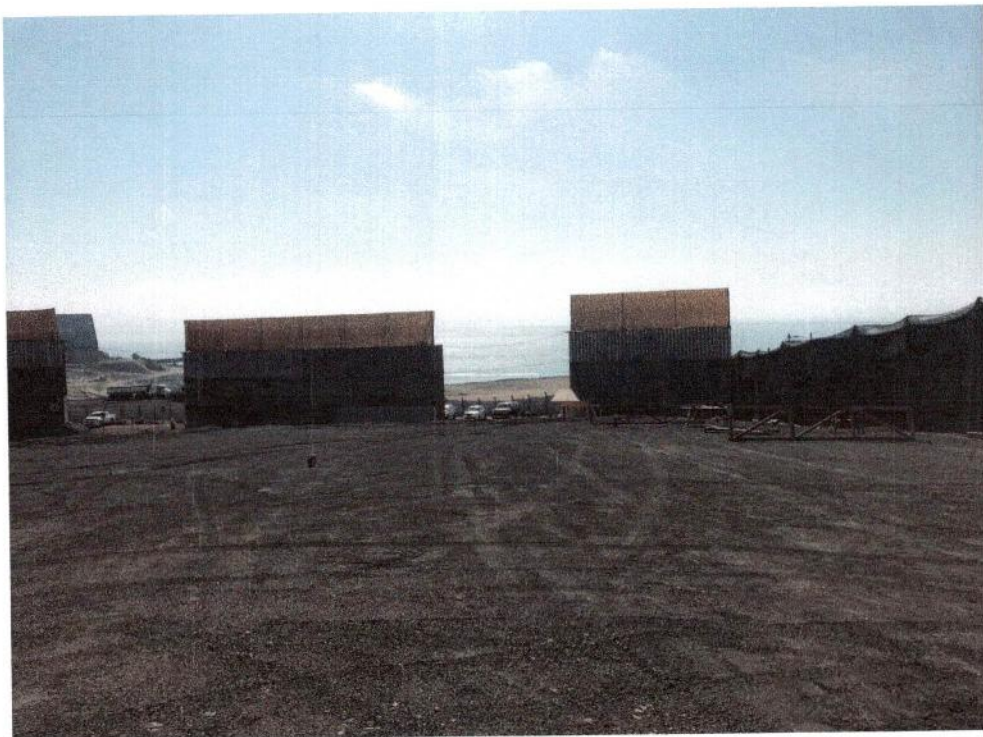
Imagen 19: Foto de inspección faena 10.06.2021 – Cierre norte en contenedores y paramento vertical con malla

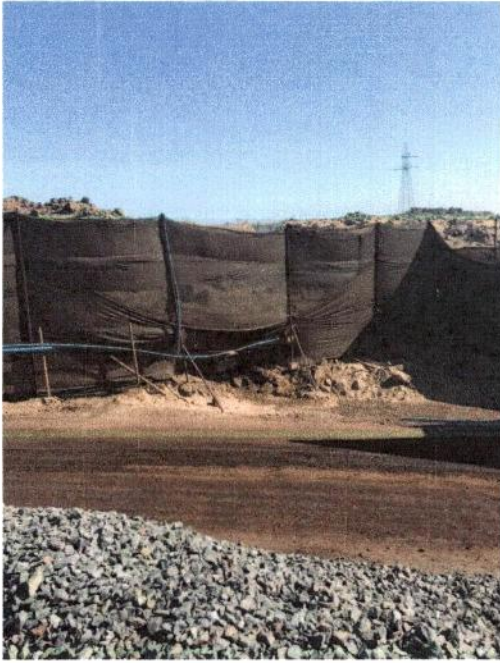
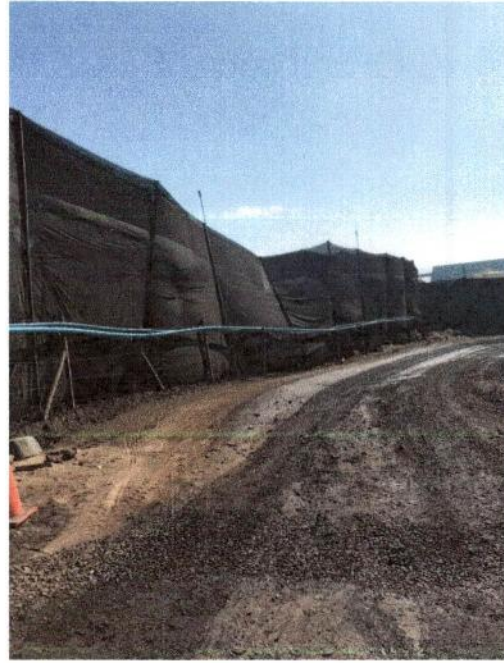
- El cierre Suroeste del terreno se compone de polines instalados aproximadamente cada 3 metros, y se amarran entre sí con 5 filas de alambres. Detrás de este cierre, se observa otro cierre compuesto por perfiles cuadrados -con fundaciones en hormigón- revestidos con malla tipo gallinero y sobre esta está instalada una malla raschel negra, que en sectores está instalada doble. Este segundo cierre en sectores no llega a nivel de piso,

Imagen 20 y 21: Foto de inspección faena 10.06.2021 – Cierre suroeste, en malla raschel y perfiles

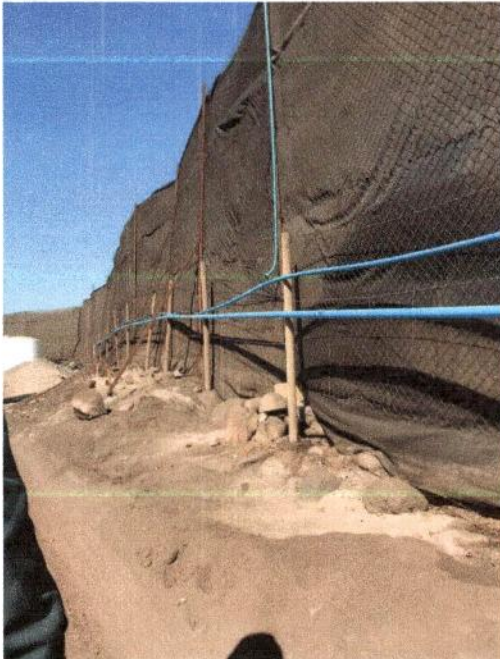
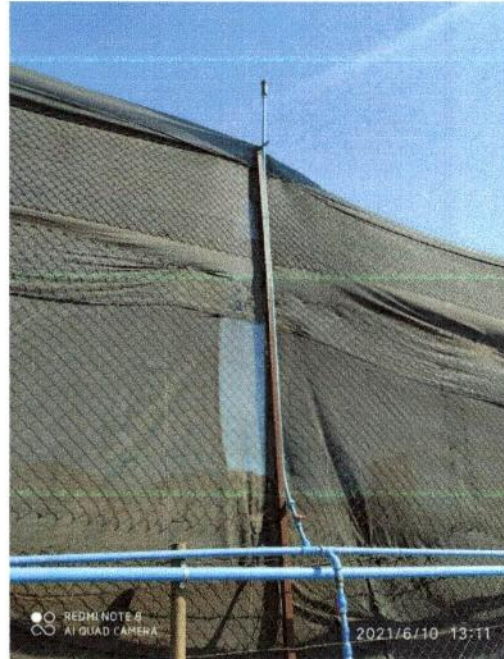
- El cierre Suroeste cuenta con la instalación de tuberías sanitarias, se ubican a media altura del cierre y se ven aspersores que llegan al borde superior, no se observó su utilización y unos puntos están desconectados. Tras consultas al personal y al encargado de la faena, por el funcionamiento o determinación de inicio de este mismo, se nos informó que queda a criterio del personal en faena.

Imagen 22 y 23: Foto de inspección faena 10.06.2021 – Cierre suroeste, instalación de cañerías de pvc

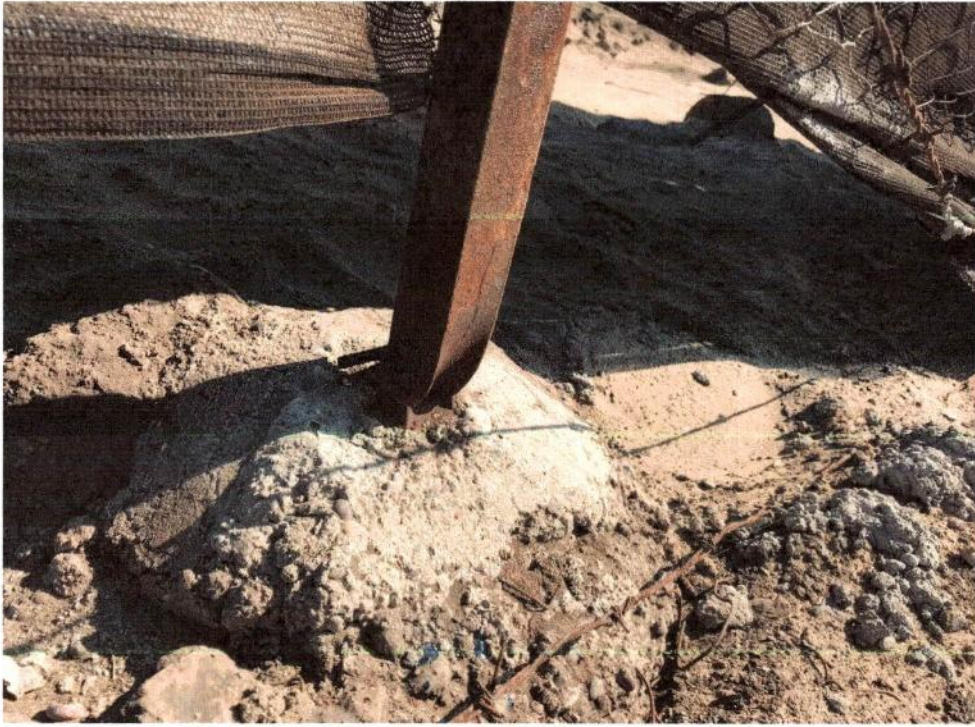
quedando una apertura entre 30 y 40 centímetros respecto al suelo natural. Hay perfiles que se encuentran desaplomados, alejándose del eje principal del cierre.

Imagen 24: Foto de inspección faena 10.06.2021 – Cierre suroeste, perfil en mal estado

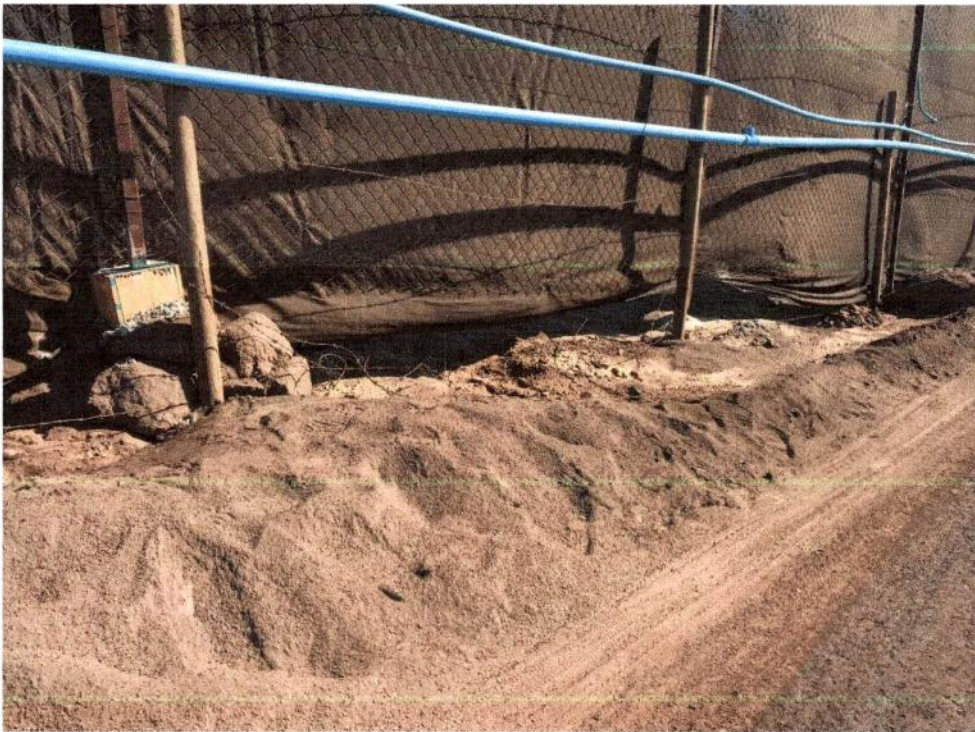
Imagen 25: Foto de inspección faena 10.06.2021 – Cierre suroeste, con apertura en el borde inferior

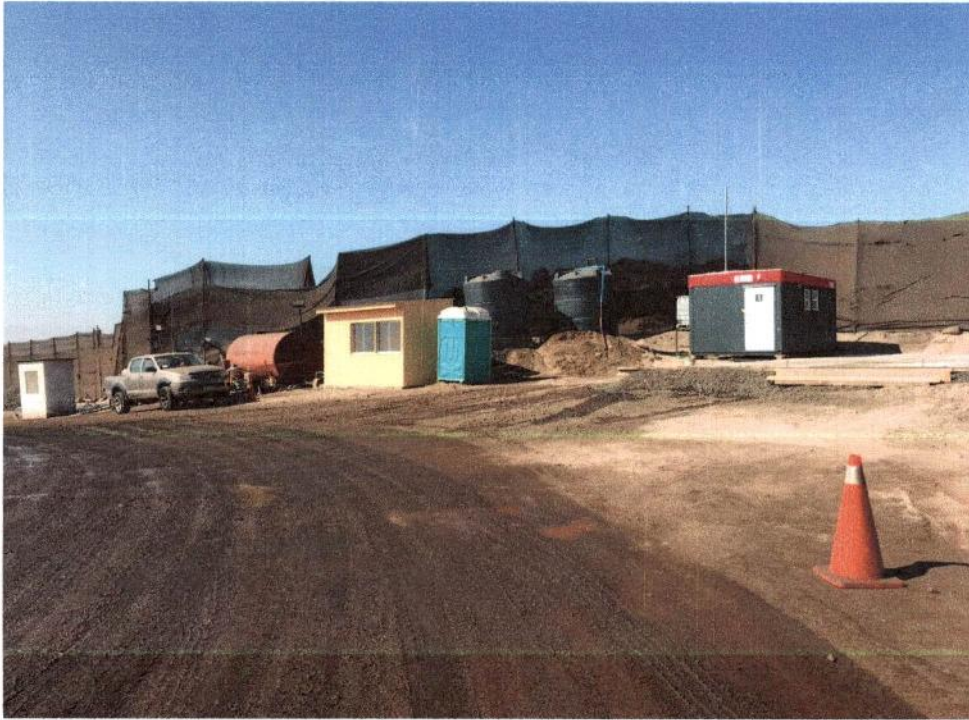
Imagen 26: Foto de inspección faena 10.06.2021 – Cierre sureste, se visualizan nuevas edificaciones

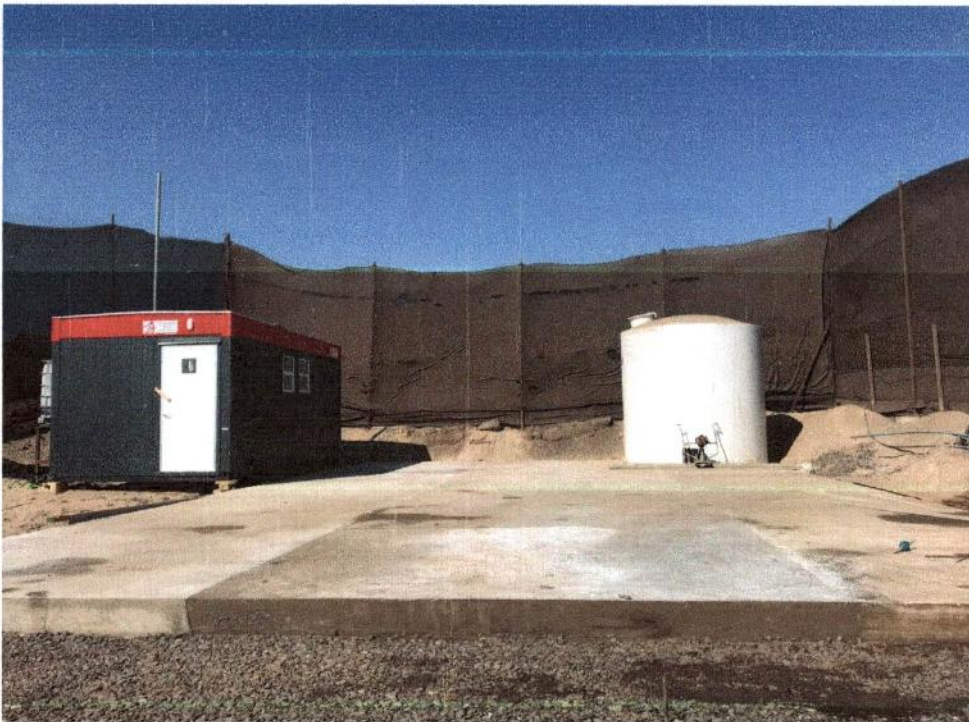
Imagen 27: Foto de inspección faena 10.06.2021 – Cierre sureste, se visualizan nueva edificación y estanque

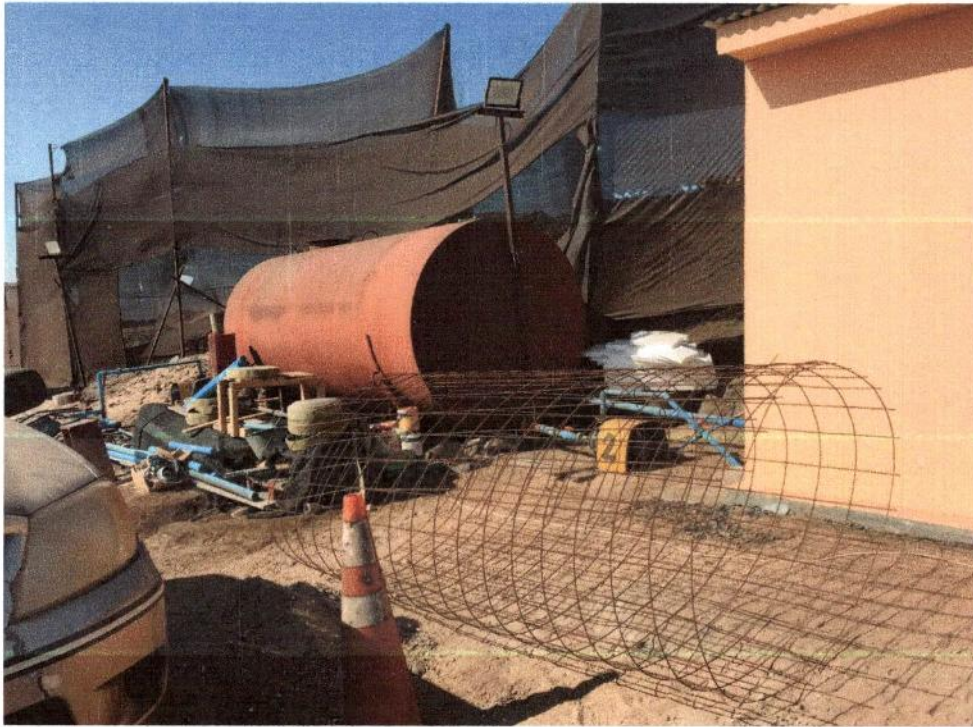
- El cierre Sureste, se encuentra en las mismas condiciones que el cierre anterior, con la diferencia que existe solo un cierre que está en perfil cuadrado, sin embargo, en el sector del almacenamiento de agua, el cierre está completamente desaplomado, separándose incluso de la malla tipo gallinero y raschel.
- El cierre Este está compuesto por perfiles cuadrados, malla tipo gallinero y malla raschel, esta última es doble, sin embargo, hay una sección –la cercana al suelo- que solo tiene revestida una cara, se aproxima a 60 centímetros de alto.
- Se observaron edificaciones que no se encuentran declaradas en el permiso de edificación de la propiedad con dirección en avenida Centinela Blanco. En la propiedad ubicada en camino Punta Caleta, se ubican los baños, comedores y oficinas de los trabajadores.

Imagen 28: Foto de inspección faena 10.06.2021 – Sección del cierre sureste en mal estado

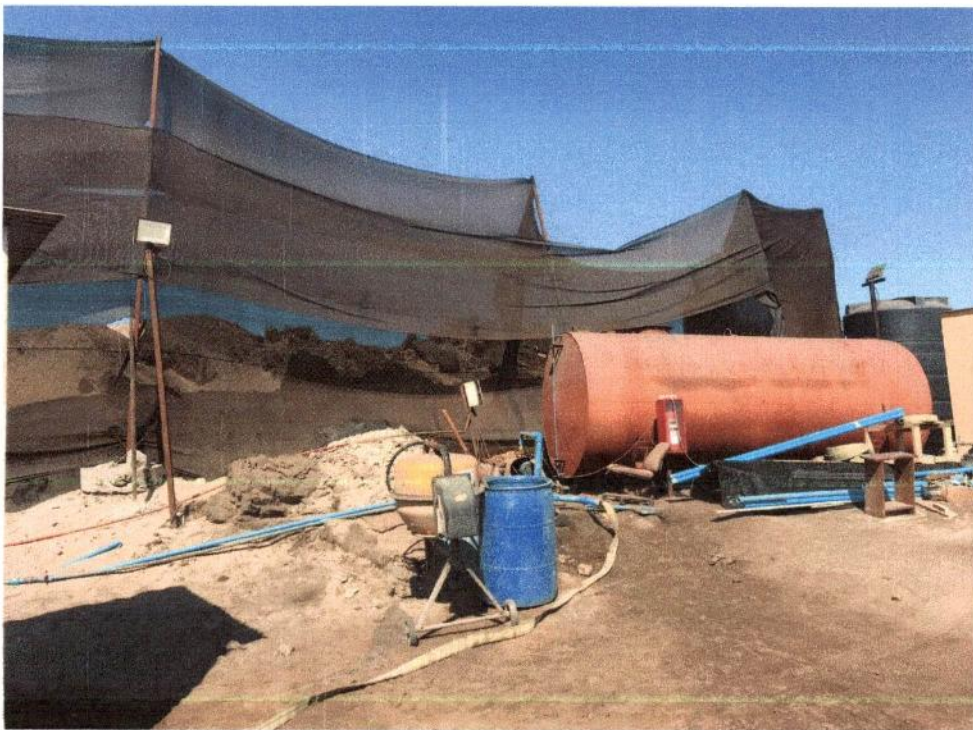
Imagen 29: Foto de inspección faena 10.06.2021 – Sección del cierre sureste en mal estado

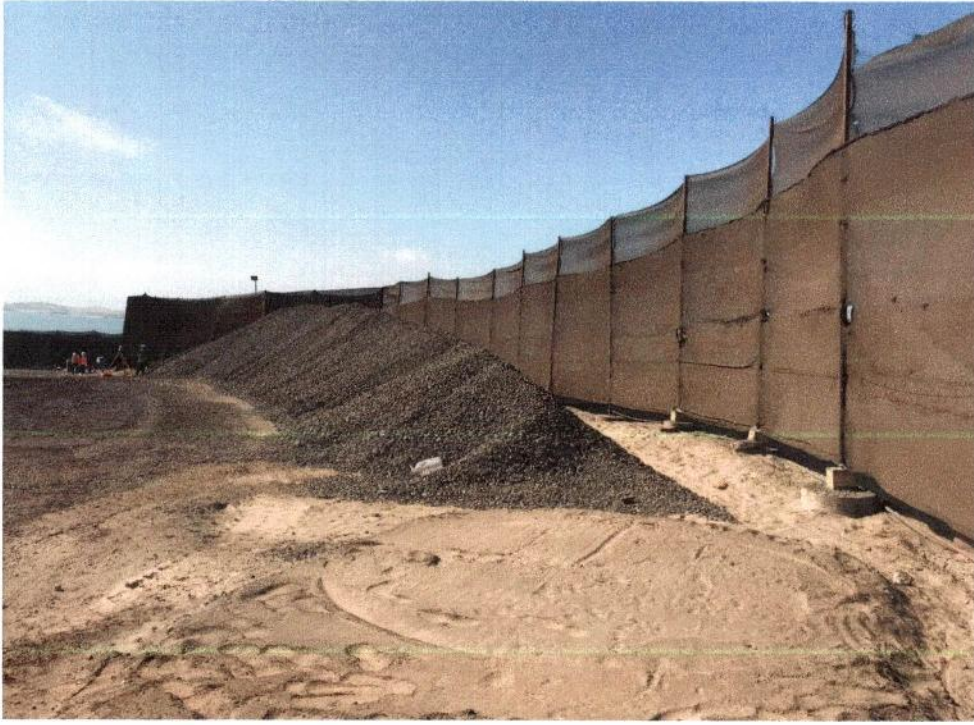
Imagen 30: Foto de inspección faena 10.06.2021 – Cierre sureste

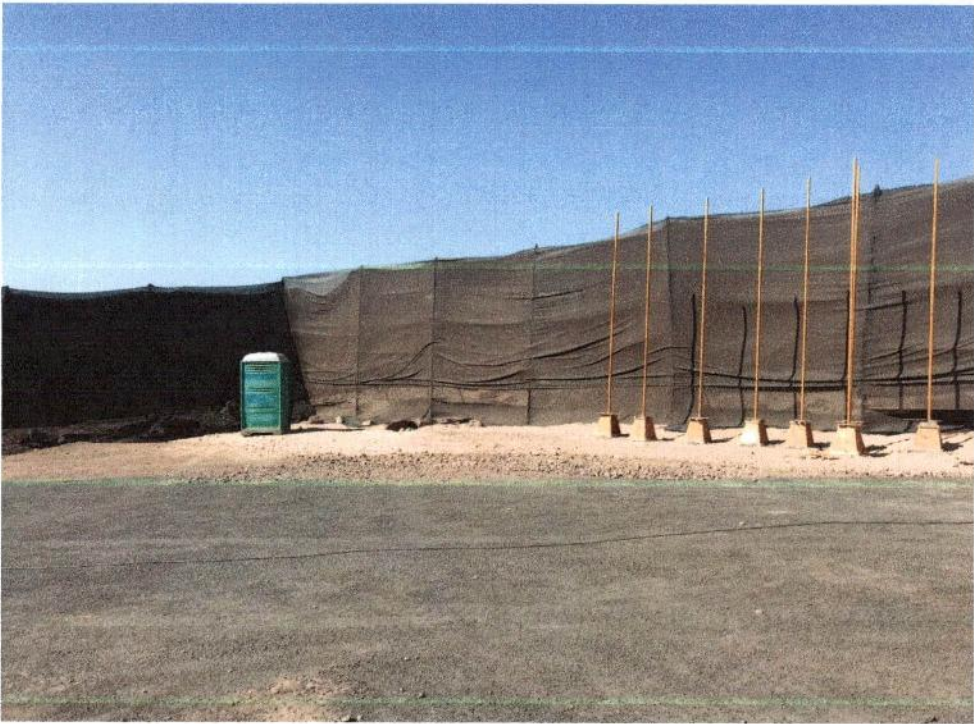
Imagen 31: Foto de inspección faena 10.06.2021 – Cierre sureste

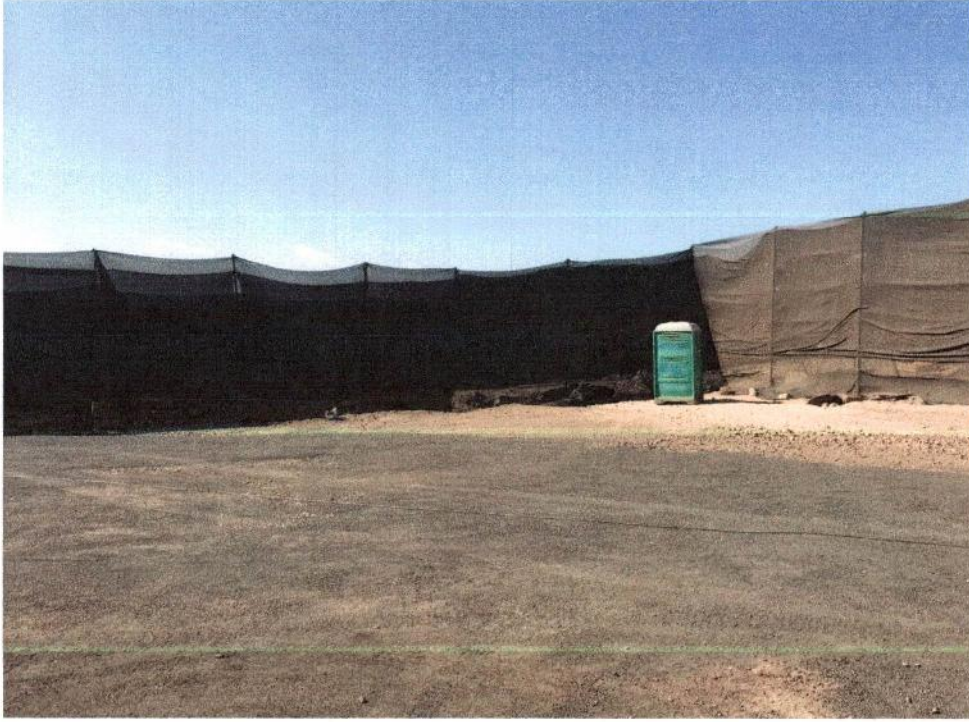
Imagen 32: Foto de inspección faena 10.06.2021 – Cierre Este

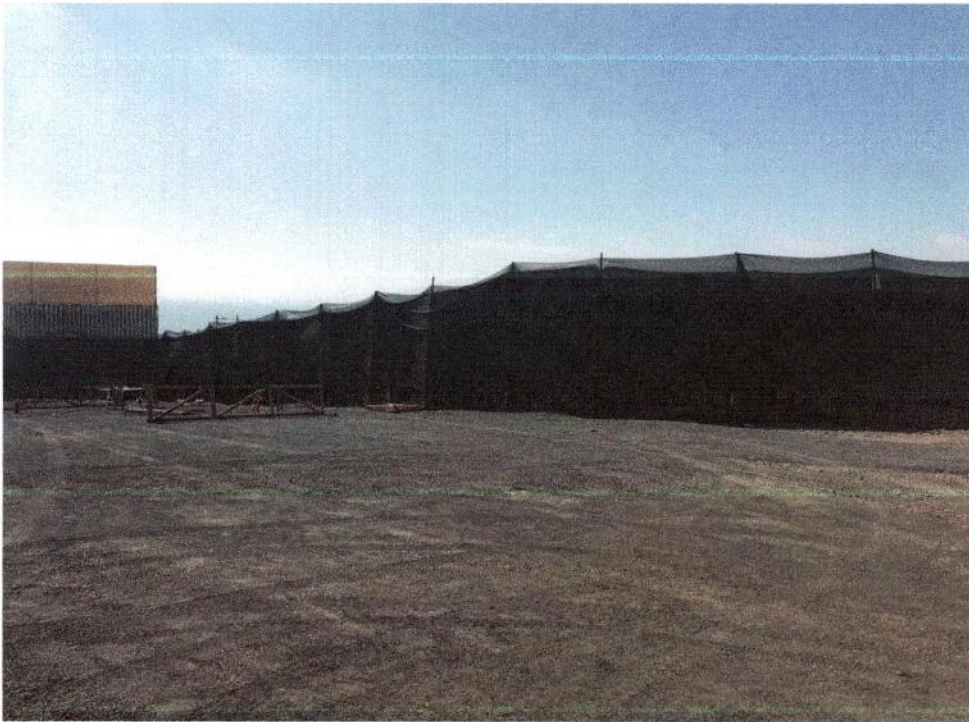
Imagen 33: Foto de inspección faena 10.06.2021 – Cierre Este

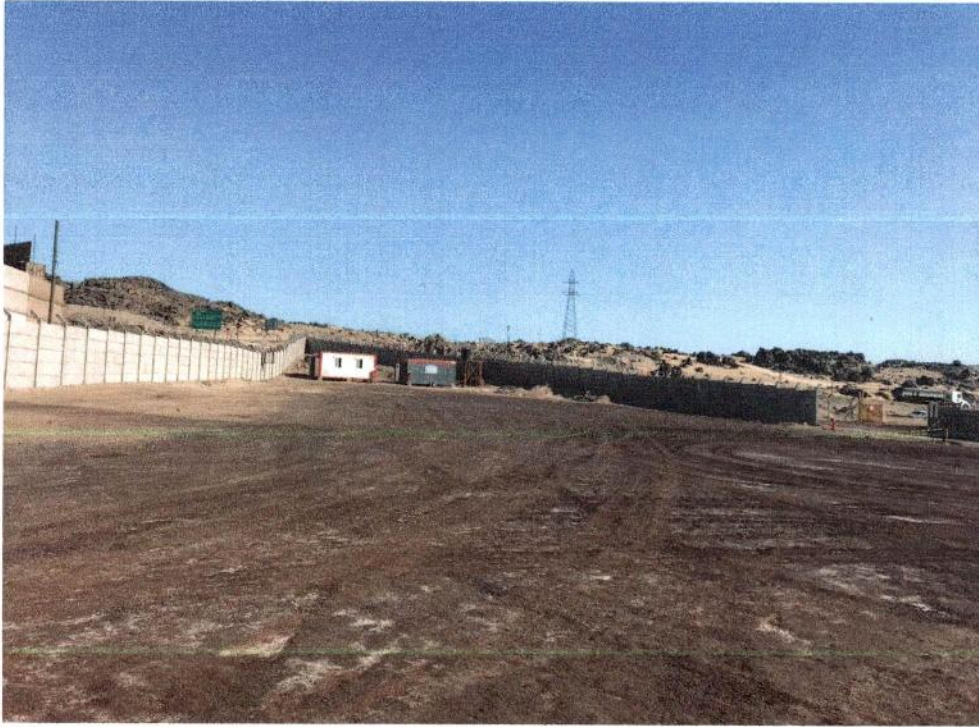
Imagen 34: Foto de inspección faena 10.06.2021 – terreno ubicado en Camino Punta Caleta N°517, comedor y baños

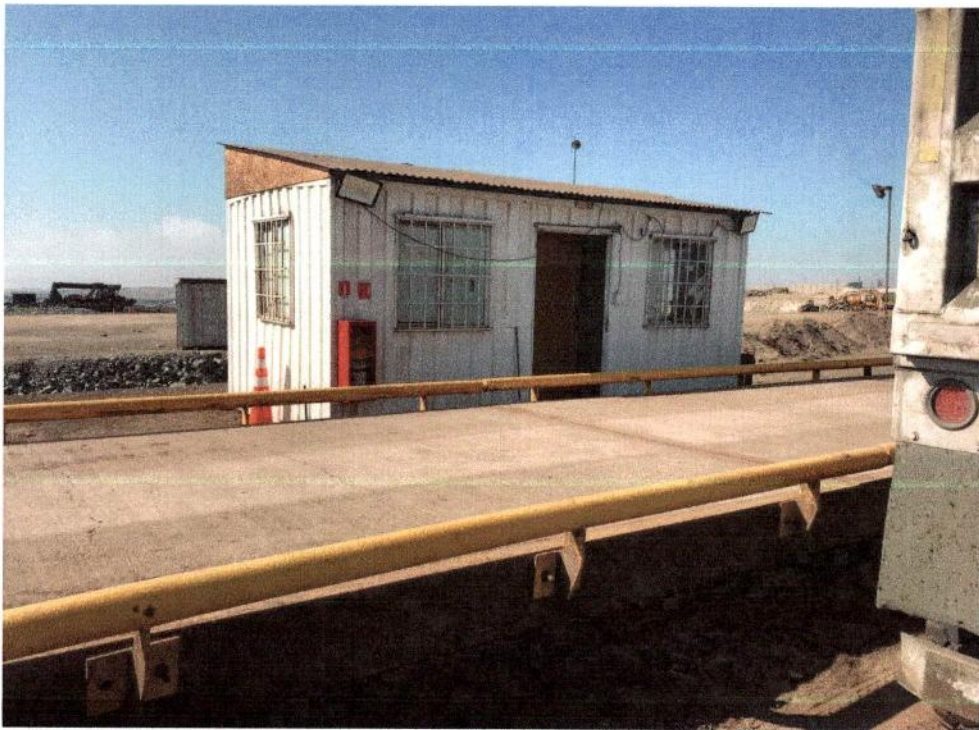
Imagen 35: Foto de inspección faena 10.06.2021 – terreno ubicado en Camino Punta Caleta N°517, oficina
