INFORME TÉCNICO GENERAL N° 01

INFORME TÉCNICO DOM N° 112/2021

INFORME TÉCNICO DIMAO N° 08/2021

A través del presente, se da cuenta del estado actual de la faena o actividad productiva emplazada en el sector Muelle Punta Caleta, respecto al proyecto "Alternativa de Localización de Proyecto de Acopio de Minerales", de propiedad de Servicios Portuarios del Pacífico Limitada (Serviport).

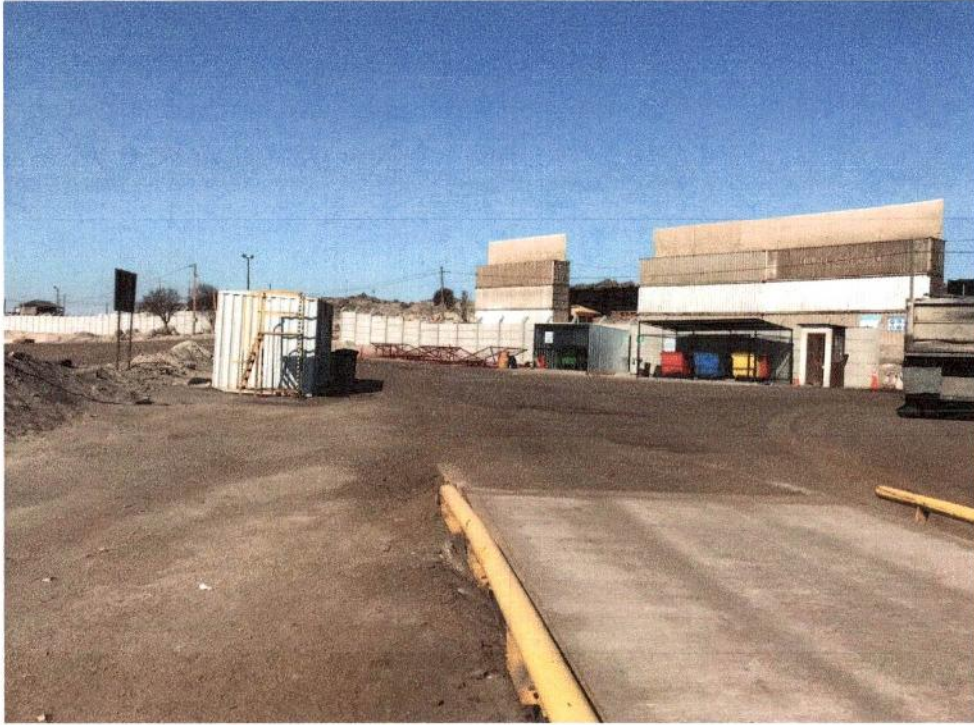
Imagen 36: Foto de inspección faena 10.06.2021 – terreno ubicado en Camino Punta Caleta N°517.
