HMC GOLD S.C.M.

FAENA TAMBO DE ORO

Informe de Ejecución Acción 15

“Recambio completo de la geomembrana de HDPE 1.5 mm de la piscina de aguas contactadas”

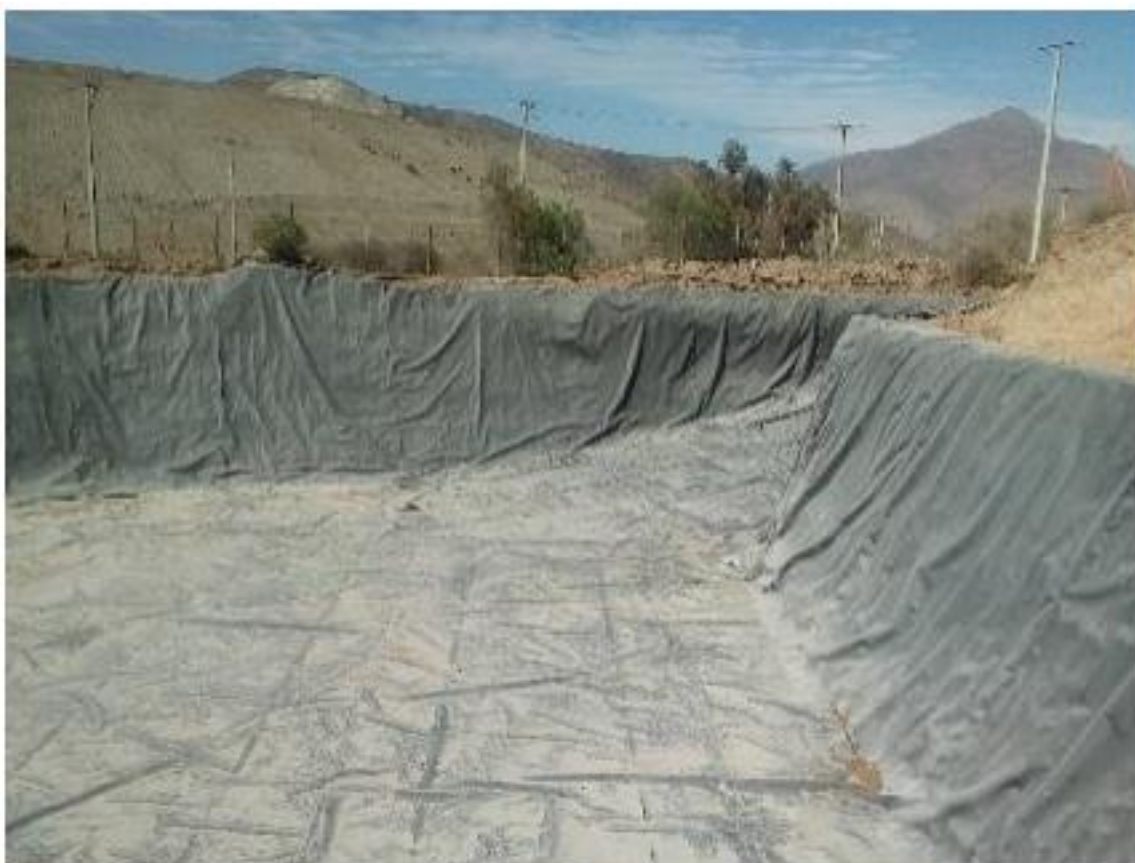
Imagen N°1: Vista de Piscina de Aguas Contactadas desde el fondo hacia el acceso

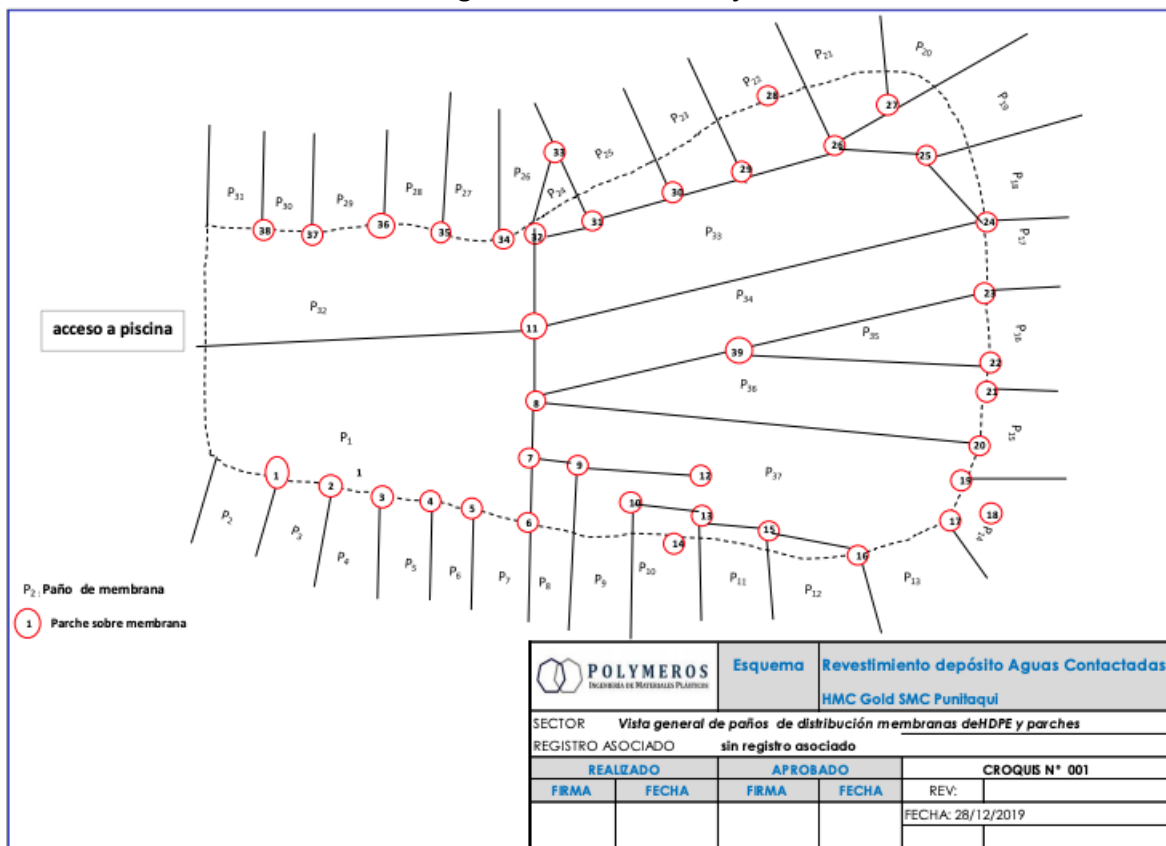
El detalle de los trabajos realizados, se pueden apreciar en la siguiente Imagen N°2.

Imagen N°2: Detalle Trabajos
