**HMC GOLD S.C.M.**

**FAENA TAMBO DE ORO**

**Informe de Ejecución Acción 16**

***“Recambio completo de la geomembrana de HDPE 1.5 mm de la piscina de agua de proceso ubicada en el área planta”***

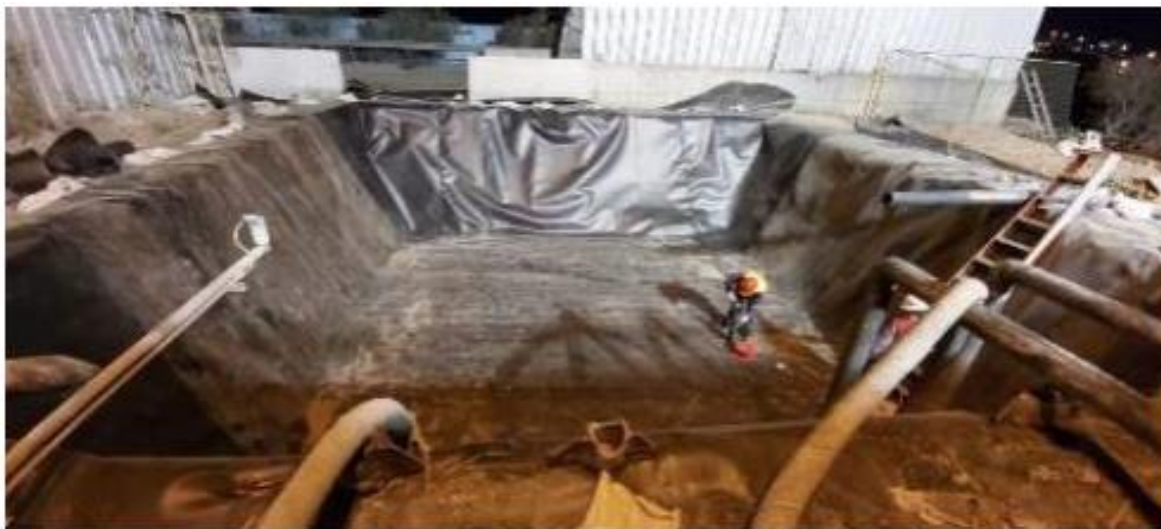
**Imagen N°1: Piscina Agua de Proceso terminada de revestir**

- *“Para la construcción de esta piscina se instalaron al menos 4 paños de membrana de HDPE 1.5 mm de espesor, soldador por cuña caliente y parches constructivos soldados por método de extrusión.”*

- *“Buen Apoyo de la membrana al sustrato (Suelo) sin evidencias de trampolines (Membrana levantada del sustrato)”*
- *“Cordones de Soldadura de paños por cuña caliente, sin observaciones”*

- *“Paños sin defectos (Como consecuencia de la manipulación) que pudieran ser causa o motivo de instalación de parches adicionales a los constructivos.”*

- *“Parches soldador por extrusión perimetral, bien logrados y verificados por campana de vacío, sin observaciones.”*
- *“En la inspección se verificó por medio de ensayo de campana de vacío a 4 parches elegidos al azar, siguiendo la norma ASTM D 5641 “Standard practice for geomembrane Seam Evaluation by Vacuum Chamber”, sin. Observaciones.”*

- *“En la inspección se verificó por medio de ensayo de Presión de aire mediante compresor los registros de líneas de soldadura realizados por máquina cuña que todas cumplen con los 30 PSI de presión por lapsus de 5min.”*

El trabajo fue realizado por el Sr. Claudio Pizarro Ramírez, quien contaba a la fecha con su certificación de “Soldador de Tuberías y Membranas de Polietileno (PE-HD) por Plato Calefactor, Cuña y Extrusión”, al día. En términos generales, el trabajo realizado consistió en la retiro parcial del revestimiento anterior, y posteriormente en el relleno del fondo del depósito con arena para suavizar y facilitar el despliegue de la nueva capa de membrana e instalación de nueva impermeabilización con al menos 4 membranas de HD-PE de 1.5 mm de espesor, soldados por cuña caliente y parches constructivos soldados por método de extrusión.
