HMC GOLD S.C.M.

FAENA TAMBO DE ORO

Informe de Ejecución Acción 17

“Recambio de geomembrana en empalmes canales de contorno aguas contactadas y en sectores con daños mecánicos provocados por desprendimiento de rocas”

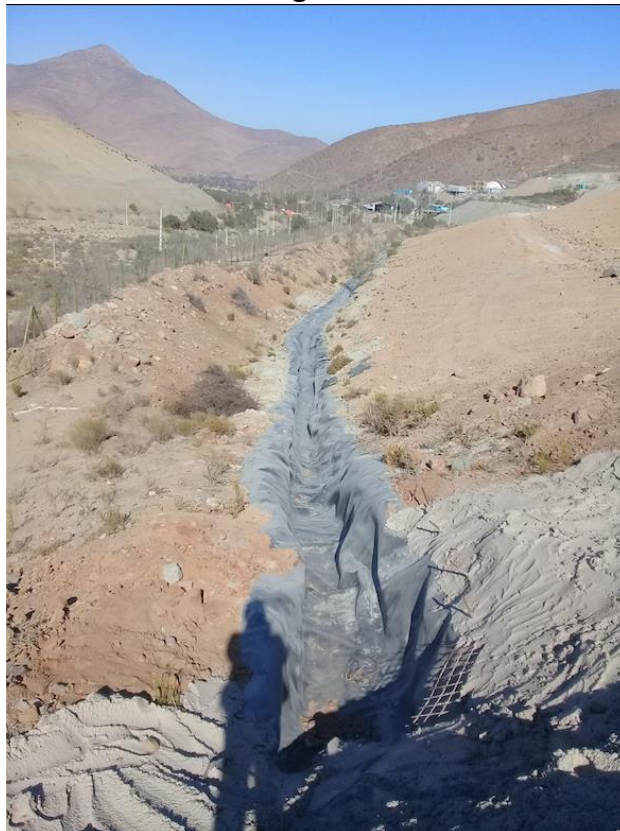
Imagen N°1: Canal de Contorno Piscina Aguas Contacto con membrana instalada

El trabajo fue realizado por el Sr. Claudio Pizarro Ramírez, quien contaba a la fecha con su certificación de “Soldador de Tuberías y Membranas de Polietileno (PE-HD) por Plato Calefactor, Cuña y Extrusión”, al día. En términos generales, el trabajo realizado consistió en la instalación de 500 m² de membrana de HDPE 1.5 mm de espesor, soldador por cuña caliente y parches constructivos soldados por método de extrusión.

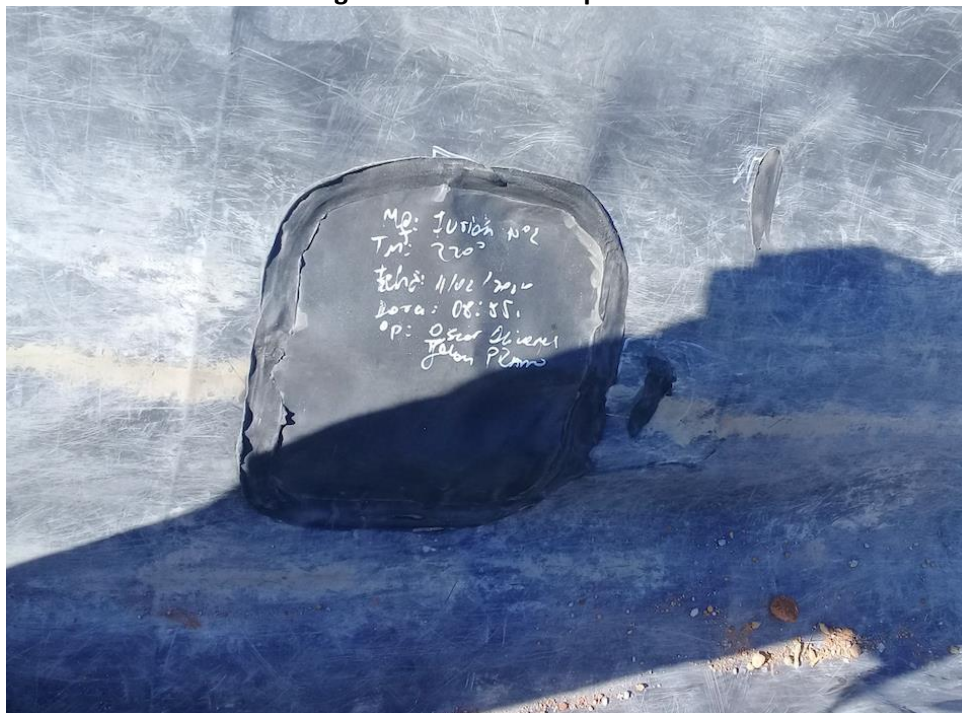
Imagen N°2: Detalles Reparación
