HMC GOLD S.C.M.

FAENA TAMBO DE ORO

Informe Ejecución Acción 18

“Realización de inspección mecánica (revisión fugas por sello mecánico) y prueba hidráulica de líneas (T1 y T2) de bomba de agua contactada para identificar fugas u obstrucciones”

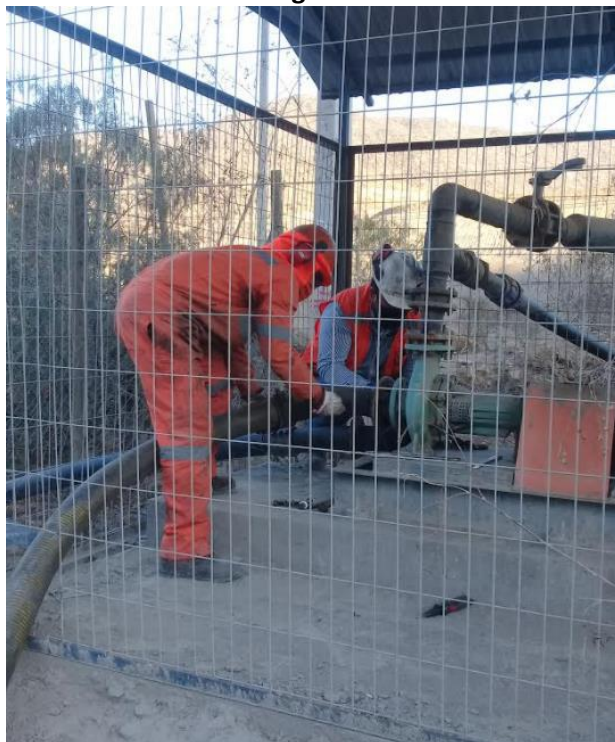
Imagen N°1

A continuación, se acompañan unas Imágenes (N°1 y 2), que reflejan parte del proceso de inspección mecánica y prueba hidráulica realizadas en junio de 2020.
