Fallas Operacionales, Decisiones Operacionales e Impacto Ambiental

➤ **FISCALIZACIÓN DE LA AUTORIDAD AMBIENTAL
“EVIDENCIA DE MALAS PRÁCTICAS Y DECISIONES
OPERACIONALES”**

➤ **ORIGEN Y MAL MANEJO DE DERRAMES** **“FALLAS Y MALAS DECISIONES OPERACIONALES”**

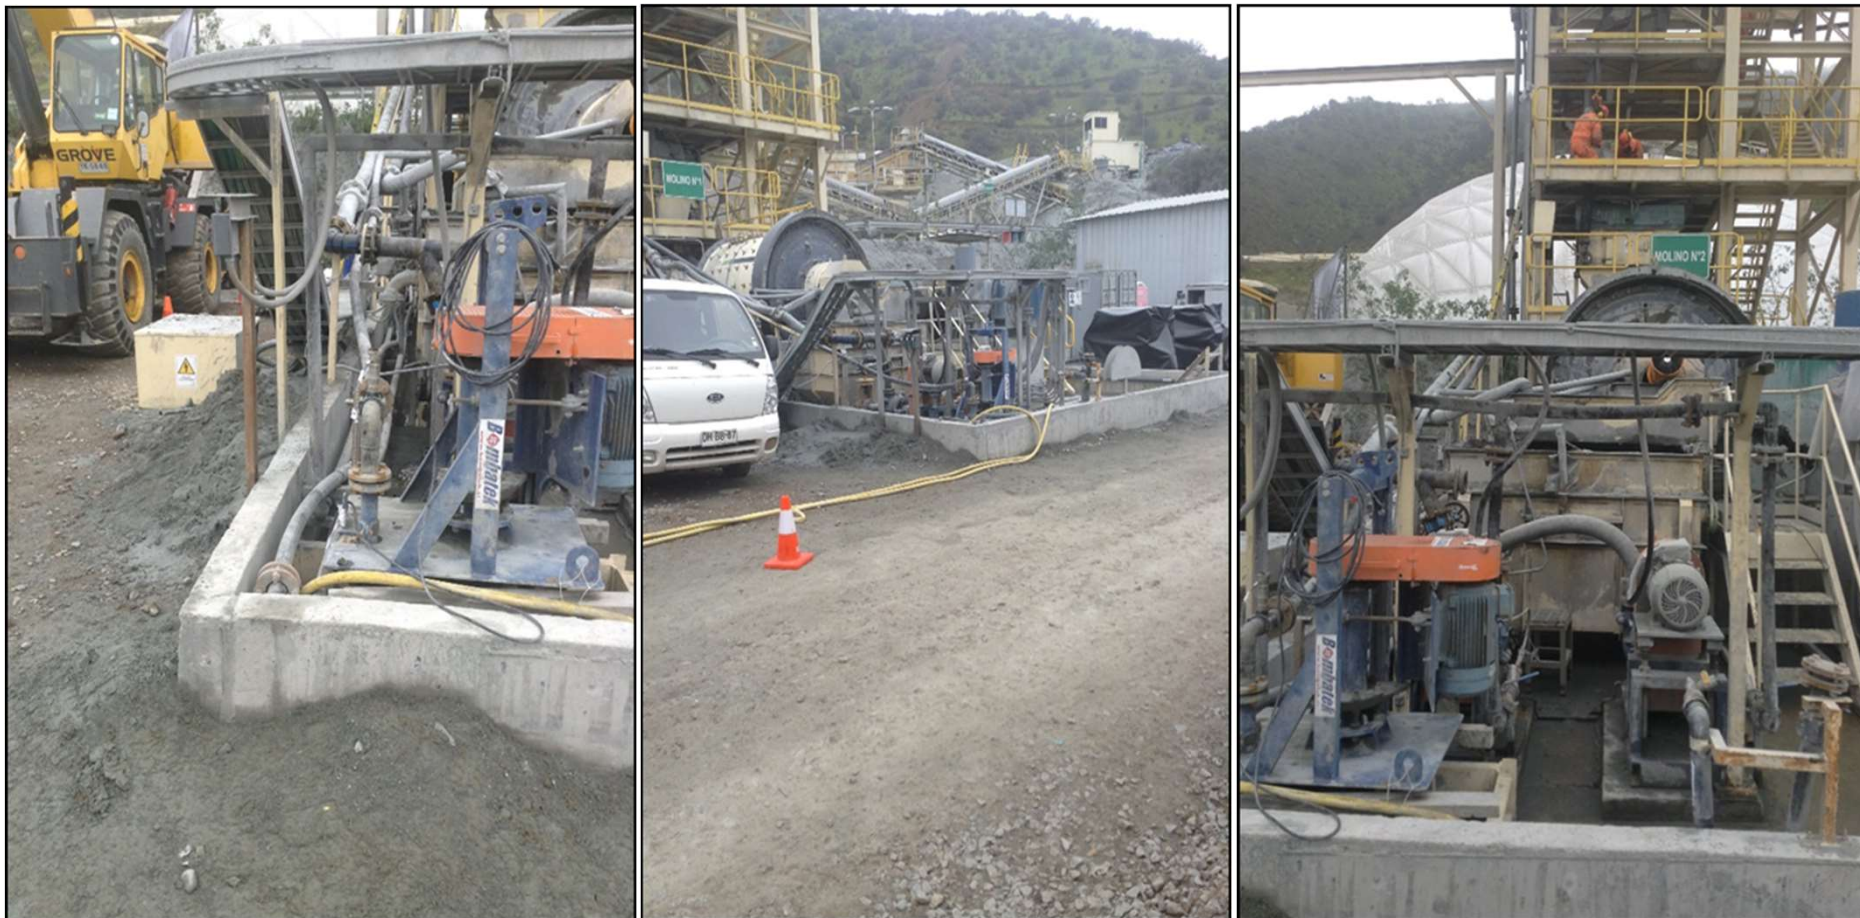
EVIDENCIAS ENCONTRADAS ÁREA MOLIENDA (E1)

- c) En el sector de los molinos 1 y 2 se constató la existencia de muros de contención secundaria. También se observaron acumulaciones de material por fuera del muro de contención, producto de la limpieza de la losa de dichas instalaciones.

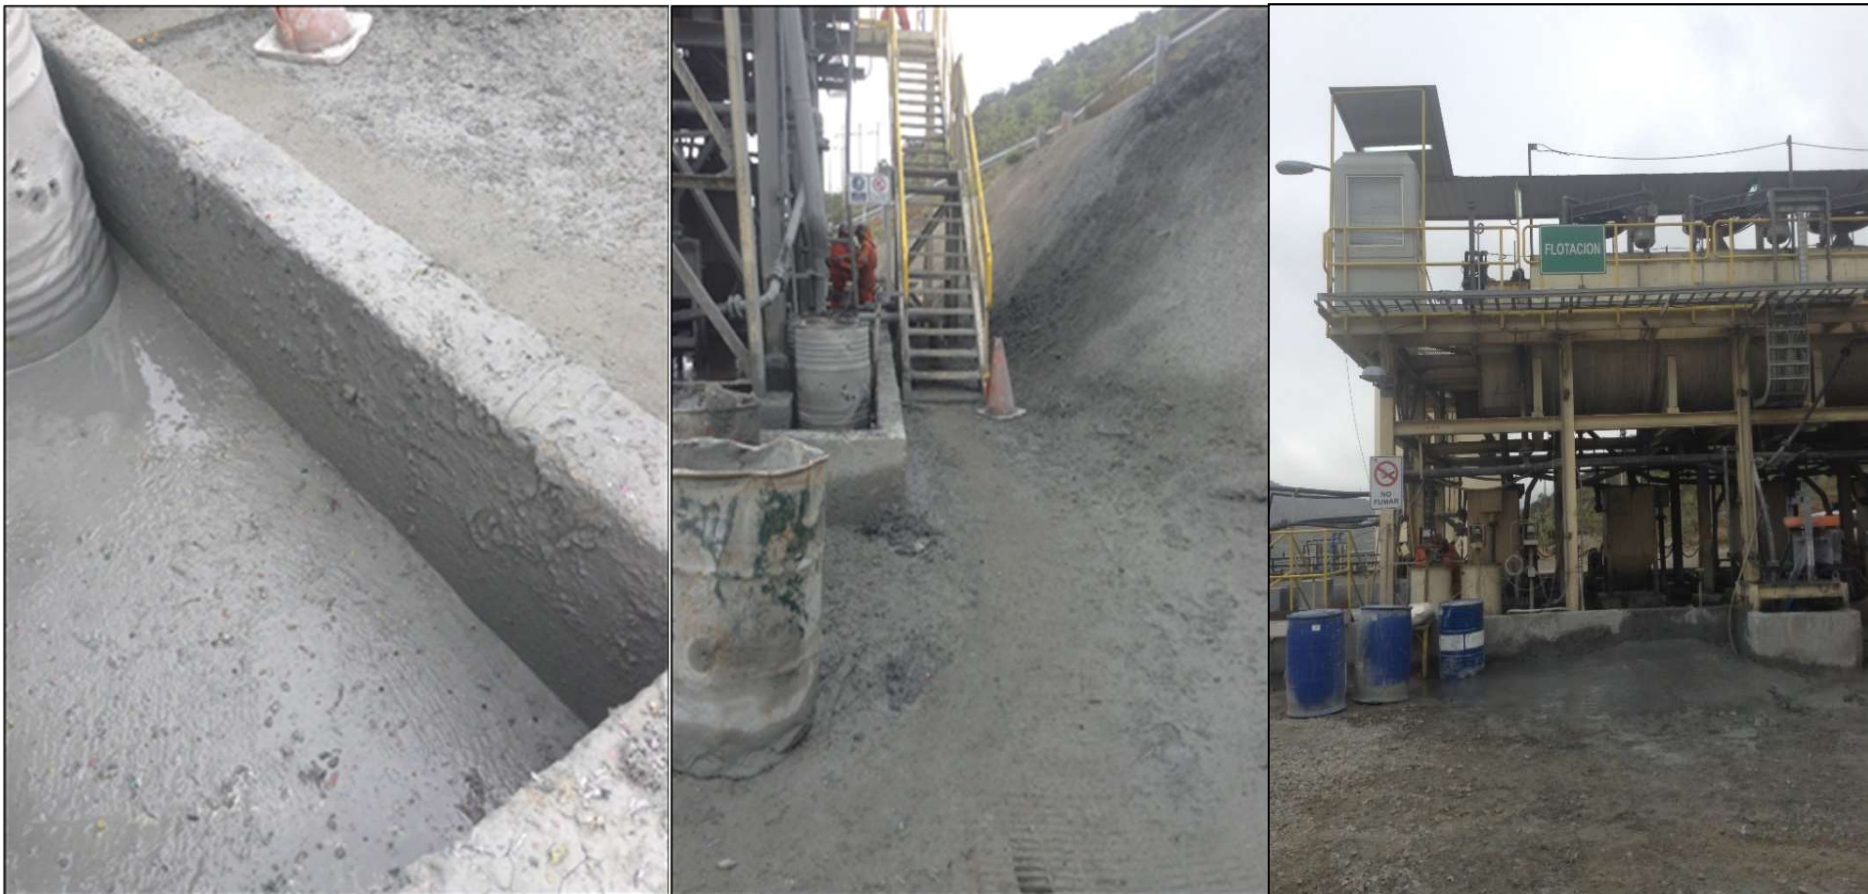
EVIDENCIAS ENCONTRADAS ÁREA FLOTACIÓN (E1)

- a) Se visitó área de flotación verificando la existencia de muros de contención secundaria para derrames de pulpas. Se constataron actividades de limpieza manual (con palas) de pulpa que estaba al interior del muro de contención, el cual estaba siendo dispuesto temporalmente en el suelo, en el lado externo de la losa y muro de la planta de flotación. De acuerdo a lo señalado por el Sr Daniel Villarroel, Jefe de Operación Planta, el sistema de drenaje y bomba de piso al interior de la planta de flotación no era capaz de movilizar esa pulpa, porque que era de granulometría gruesa, lo que embargaría el sistema de recuperación de derrames. De acuerdo a lo informado, la granulometría gruesa se debió a un problema operacional de la etapa de ciclonado.

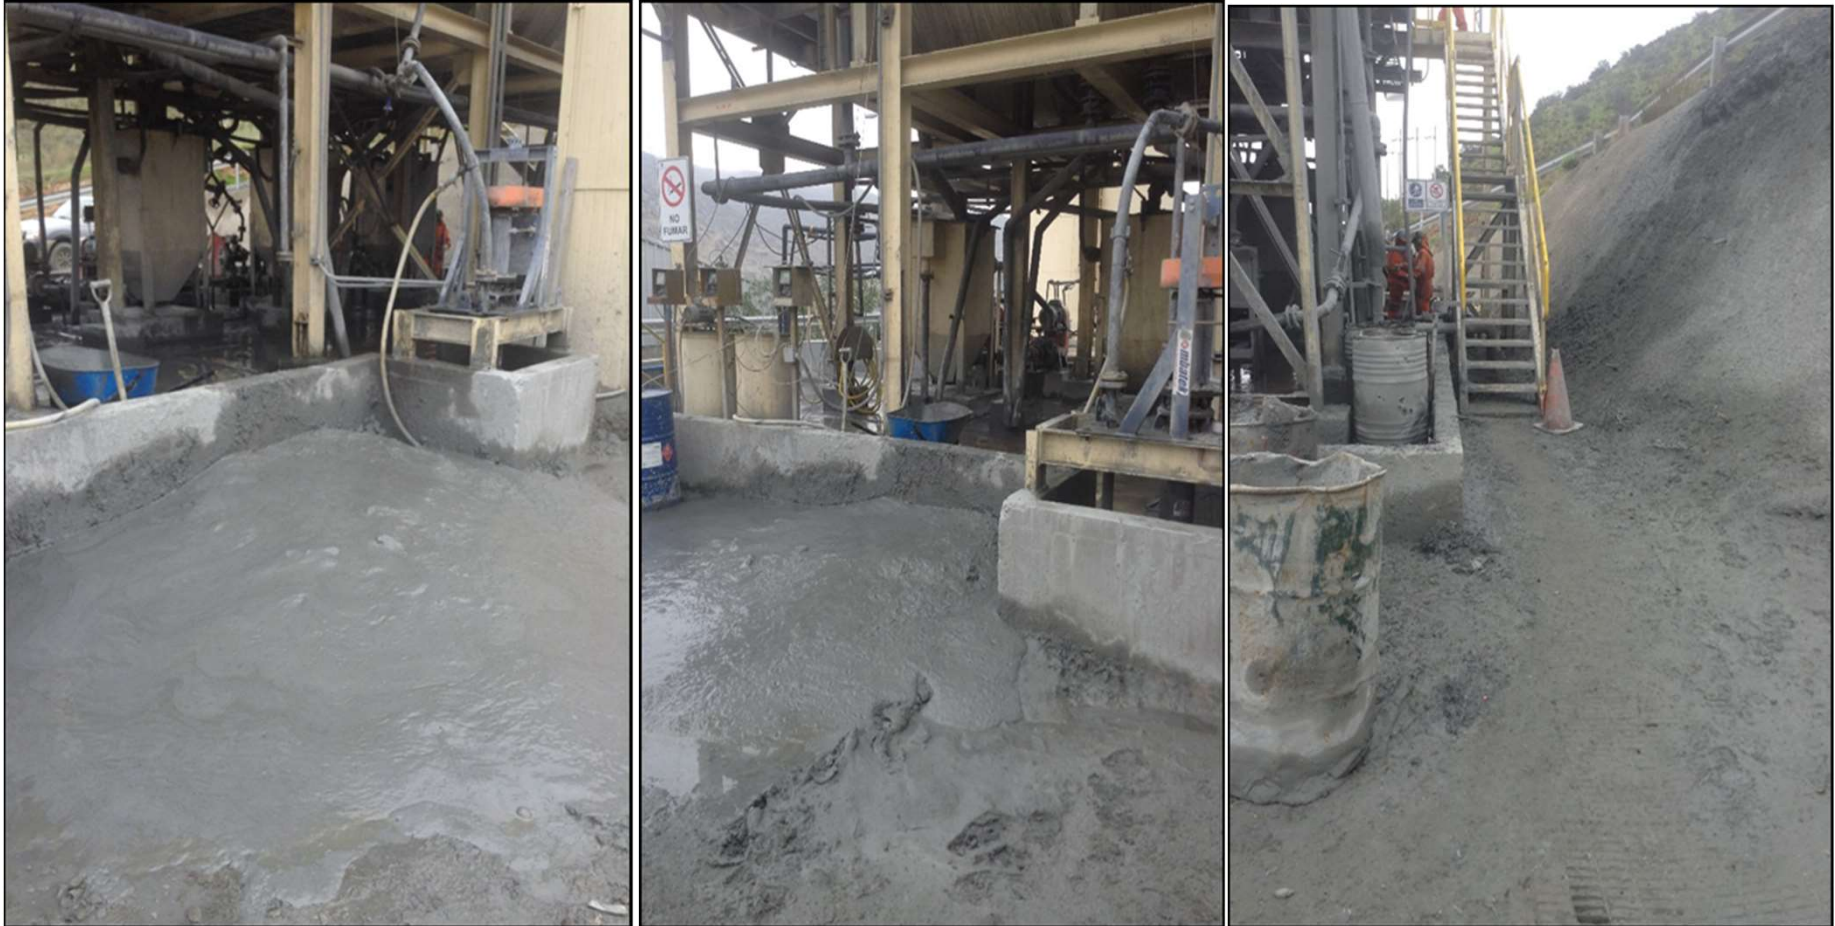
EVIDENCIAS ENCONTRADAS ÁREA FLOTACIÓN (E1)

- b) En la parte posterior del área de flotación se observaron restos de pulpa que habrían sobrepasado el muro de contención secundaria, constatando acumulación de ésta sobre el suelo. Al respecto el Sr. Villarroel, señaló que ese material corresponde a un “despiche” de pulpa con fibras no apta para proceso, que es descartada en tambores metálicos y que el rebose de material fuera del muro, correspondería a dicho “despiche”.

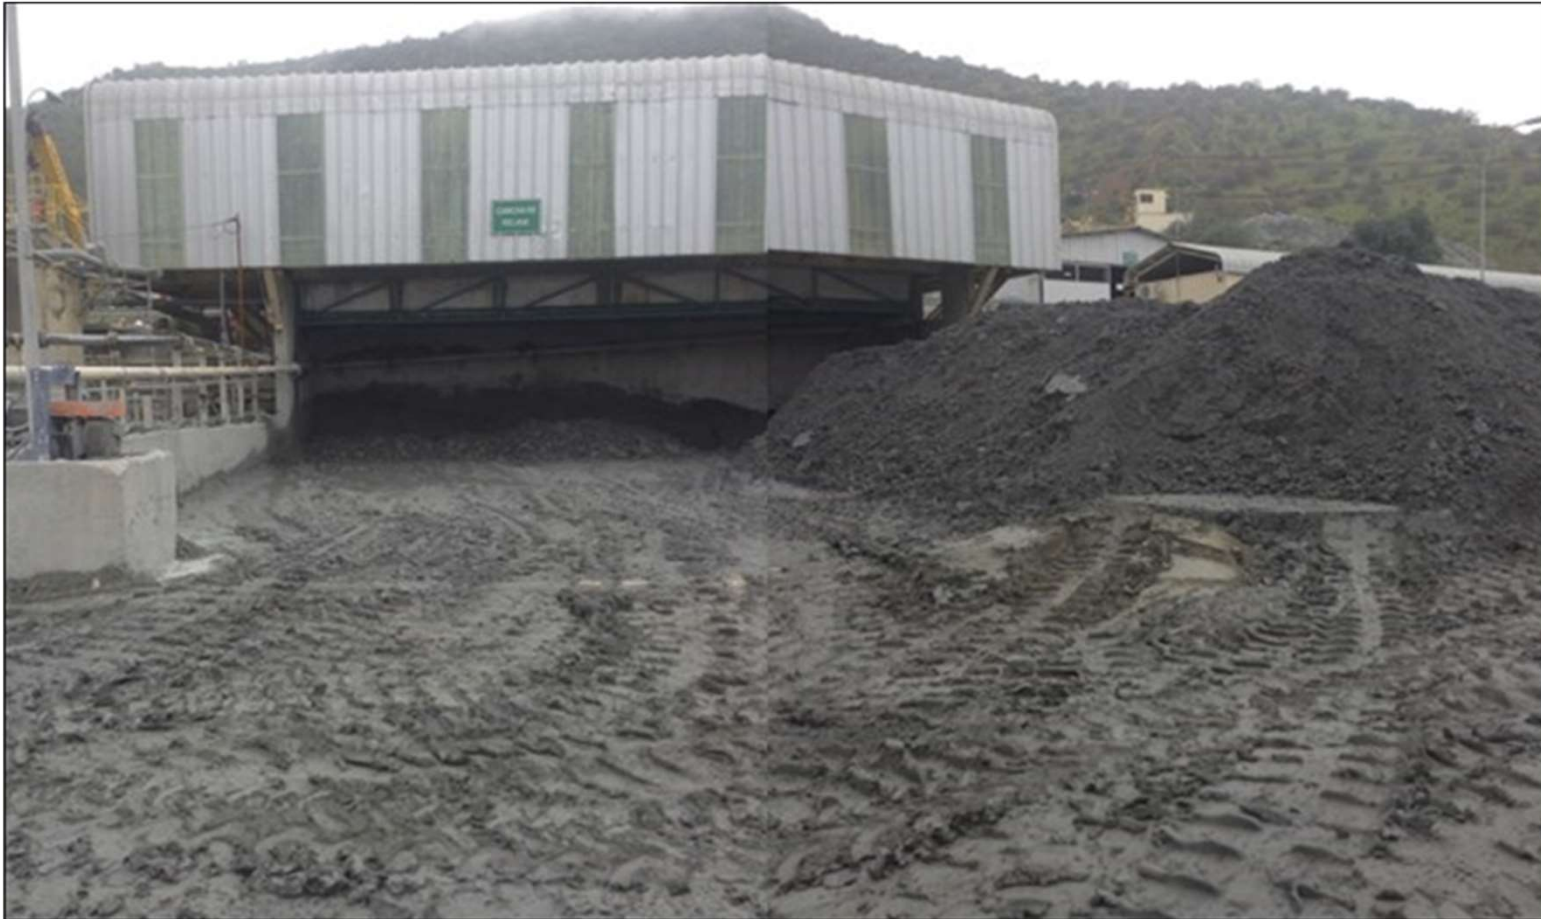
EVIDENCIAS ENCONTRADAS ÁREA FILTRACIÓN DE RELAVES (E1)

- a) Se visitó área de filtración de relaves, la cual posee muro de contención secundario en todo su perímetro.
- b) Se visitó lugar de acumulación temporal de relaves filtrados, “Cancha de Relaves”, observando pilas de aproximadamente 3,5 mts de altura, sin alguna medida de contención en su perímetro. De acuerdo a lo señalado por el Sr Villarroel, al momento de la visita habían aproximadamente 450 tons de relaves filtrados en la “Cancha de Relaves”, el cual tiene una densidad de 1,5. No se constató que existiera un “rebalse” desde esta área de acopio a hacia la piscina de espesamiento de relaves.
- c) En la berma del camino de servicio al costado sur de la planta de filtración de relaves, se observa un pequeño pretil de tierra. La pendiente y escorrentía del lugar de acopio temporal de relaves filtrados, conduciría un eventual flujo aguas abajo por dicho camino de servicio.

N° Hecho constatado	Materia específica objeto de la fiscalización ambiental.	Exigencia asociada	Hallazgo (s)
1	Manejo de pulpas y relaves	RCA N° 99/2013. Considerando 3.5.2. b. 7) Sistema de Contención Derrames. <i>Se contendrá el 110% del equipo o estanque de mayor capacidad. En la tabla 2-3 del Adenda N°1 de la DIA se describen e identifican las áreas con contención secundaria. Cada área será habilitada con una bomba de piso para devolver los derrames a proceso, según corresponda en cada área.</i>	<p>Se constató el acopio de pulpas fuera de las áreas de contención secundaria en el área de flotación y molinos.</p> <p>Se constató el acopio de rechazos de la planta de flotación en tambores metálicos, sin embargo en dicho procedimiento se constató el desborde de la pulpa fuera del área (pretil) de contención, cuya</p> <p>Lo anterior representa un riesgo de transferencia de contaminantes al suelo.</p>

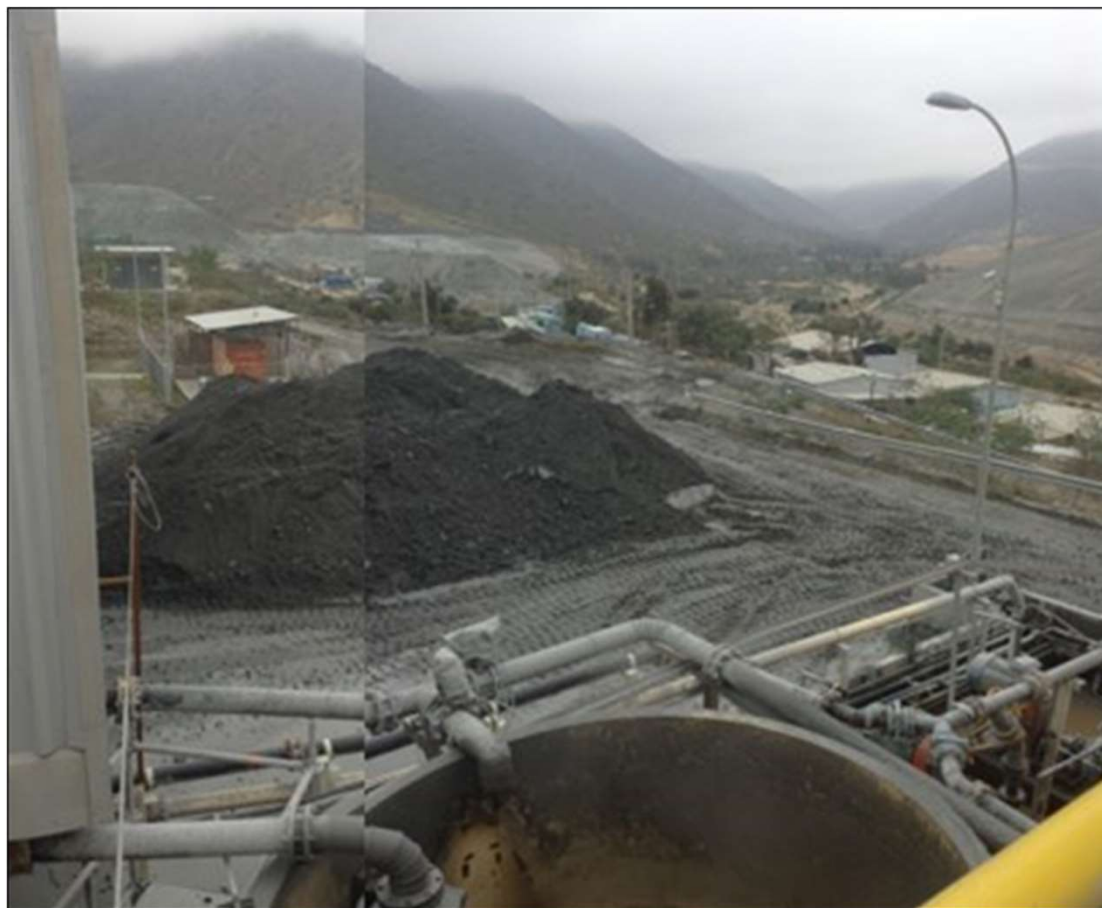
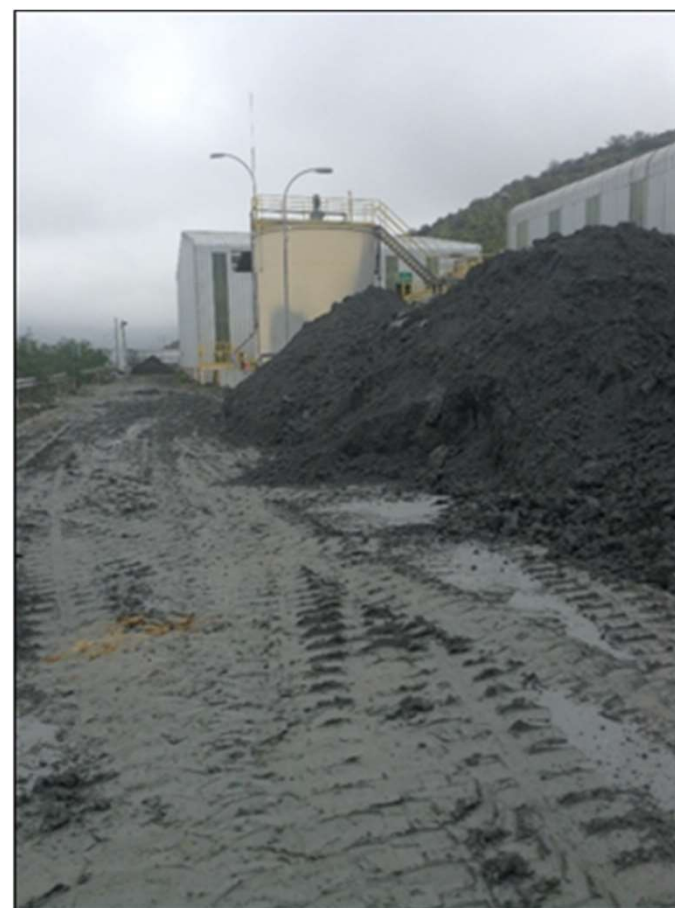
EVIDENCIAS ENCONTRADAS ÁREA FILTRACIÓN DE RELAVES (E1)

2	Manejo de relaves	RCA N° 99/2013. Considerando 3.5.2, letra c.3) Plataforma de Acopio de Relave Filtrado. <i>El sector de acopio de relaves filtrados consistirá en una losa de hormigón con una superficie de 250 m² y 0,2 metros de espesor, con capacidad para almacenar 150 m³ de relave filtrado. El área de acopio se ubicará a continuación del área de filtrado de relaves. La losa se habilitará con muros perimetrales de 0,3 metros de altura y 0,2 metros de espesor, que permitirán evitar que el relave filtrado acopiado pueda esparcirse al exterior de esta área.</i>	<p>Se constató el acopio (450 m³) de relaves filtrados en la cancha de acopio temporal, equivalente a 3 veces lo establecido en la RCA.</p> <p>Se constató la inexistencia de muros perimetrales en la cancha de acopio temporal de relaves, ni otra medida de contención o conducción de posible escorrentías, lo que representa un riesgo de esparcimiento y derrame fuera del área de acopio en caso de precipitaciones, con la consiguiente posible transferencia de contaminantes al suelo.</p>

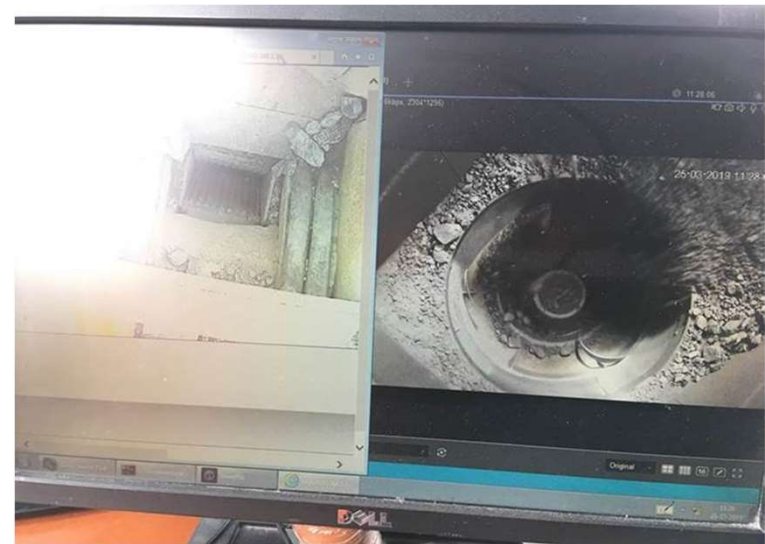
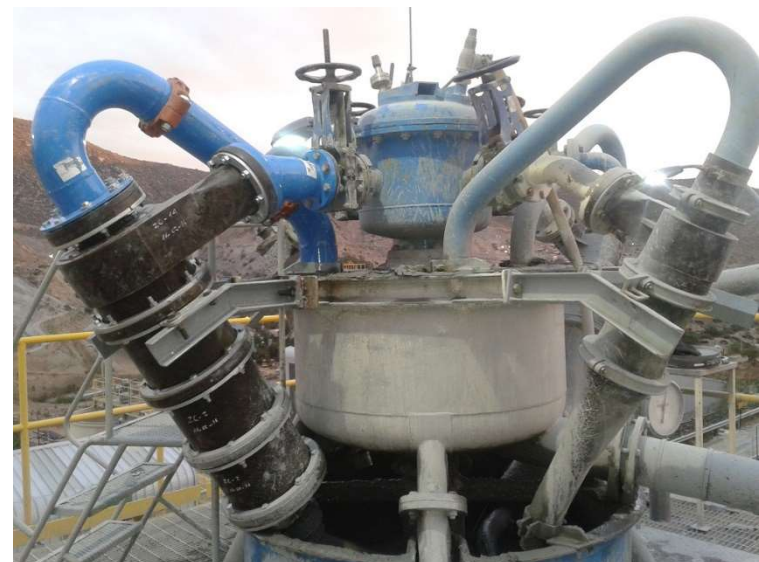
CAUSAS BÁSICAS DE LA OBSTRUCCIÓN DEL TRASH SCREEN POR ACORDONAMIENTO DE HIDROCICLONES

- Ineficiencia de molienda por 'rocas fugitivas' proveniente de rebalses del área de Chancado, que generan aumentos de cargas circulantes y obstrucciones del sistema.
- Ineficiencia de molienda por insuficiente capacidad de hidrociclones de 6", que permiten que se obstruyan fácilmente las entradas tangenciales y los Ápex.
- Ineficiencia de molienda por Insuficiente capacidad de bombas de descarga de molinos, por obstrucción de las succiones, impulsos y líneas de transferencia.

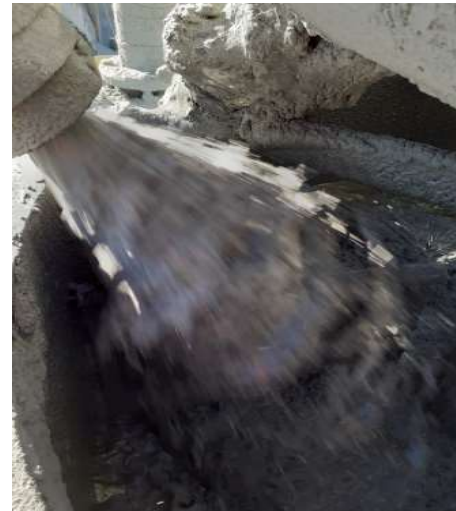
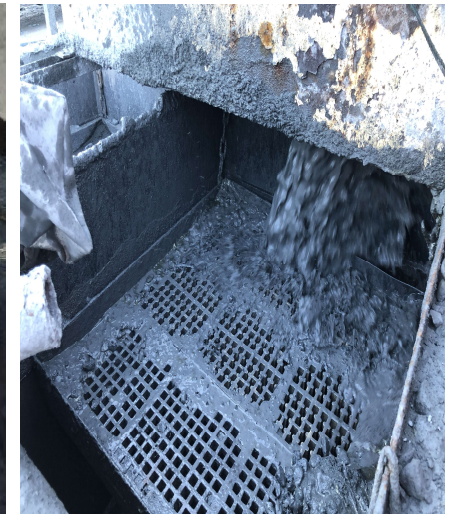
CAUSAS BÁSICAS DE LA OBSTRUCCIÓN DEL TRASH SCREEN POR ACORDONAMIENTO DE HIDROCICLONES

- Ineficiencia de molienda por alta frecuencia de obstrucción de parrilla, cajón y bombas hidrociclones con carga gruesa.
- Ineficiencia de molienda por rotura y/o desgaste de Módulos de Harneros en Chancado, que permiten que 'rocas fugitivas' produzcan aumentos de cargas circulantes y obstrucciones.
- Ineficiencia de molienda por corte y/o disminución del flujo de Agua de Procesos para diluir la alimentación y descarga de los molinos, produciendo obstrucciones de las líneas de transferencia por alta densidad.

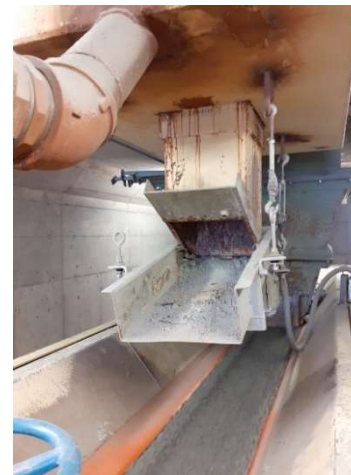
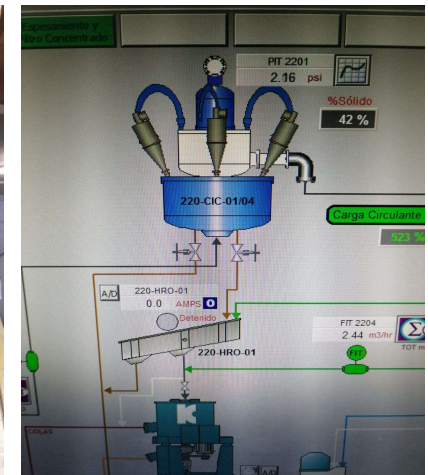
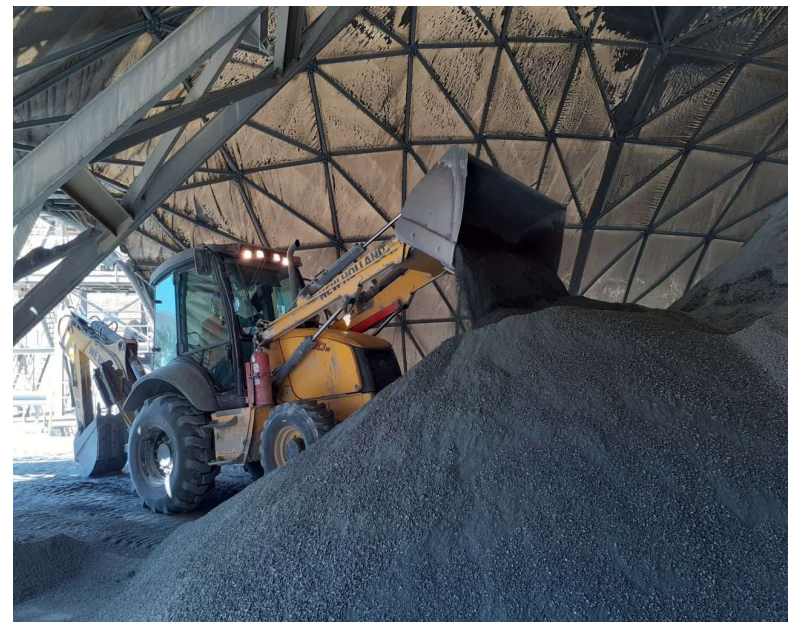
CAUSAS BÁSICAS DE LA OBSTRUCCIÓN DEL TRASH SCREEN POR ACORDONAMIENTO DE HIDROCICLONES

- Ineficiencia de molienda por inadecuado diseño de chutes de transferencias de carga, que facilitan el efecto de 'carga colgada'.
- Ineficiente operación de la molienda y clasificación por ausencia de lazo de control entre presión hidrociclón y alimentación de mineral.

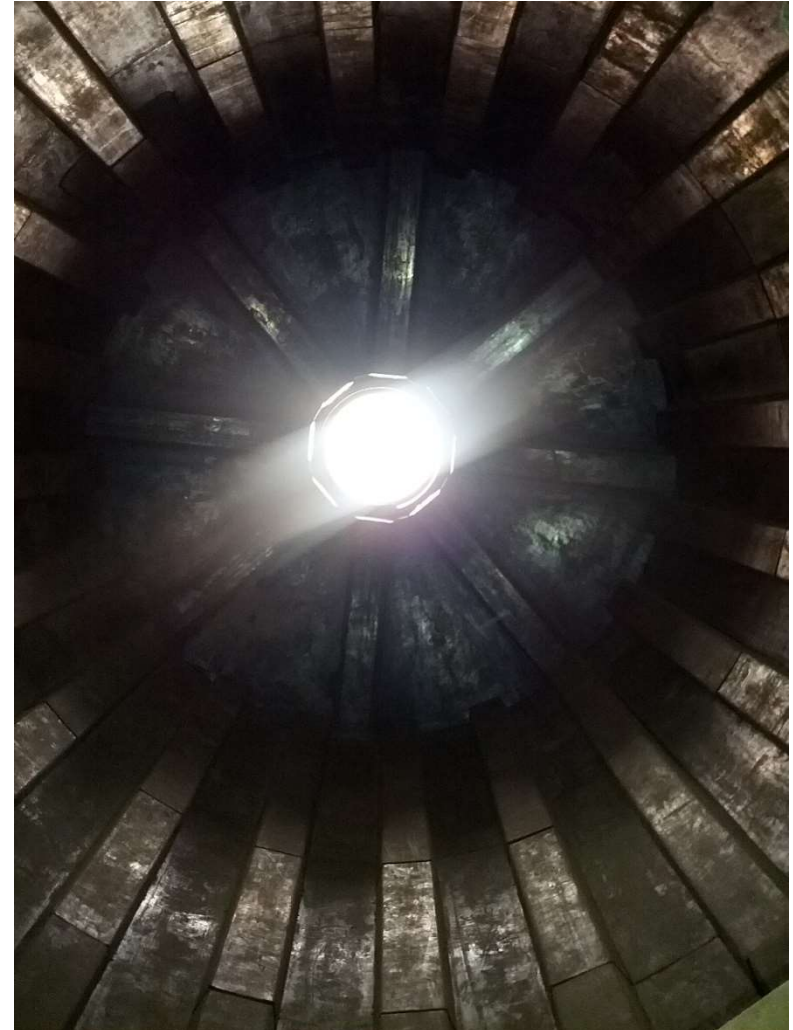
CAUSAS BÁSICAS DE LA OBSTRUCCIÓN DEL TRASH SCREEN POR ACORDONAMIENTO DE HIDROCICLONES

- Ineficiencia de molienda por inadecuado diseño de los 'lifter' del cilindro del molino, sin ángulo de ataque, respecto de lo cual la trayectoria de bolas tiene un distanciado encuentro con la carga de mineral.
- Ineficiencia de molienda por excesivo espesor de las corazas del cilindro del molino, resultando en un menor diámetro efectivo capaz de desarrollar una menor potencia
- Ineficiencia de molienda por alta velocidad de rotación de molinos, muy próximo a la velocidad crítica o de centrifugación de las bolas.

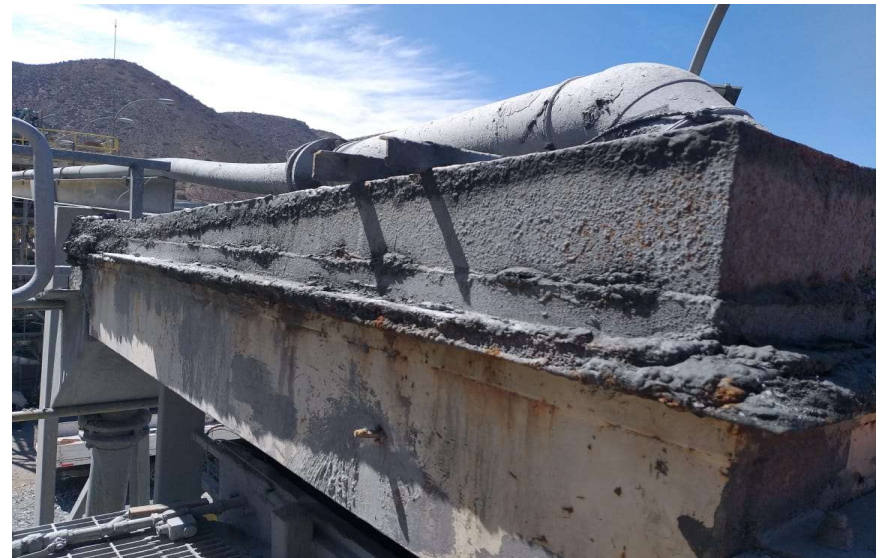
CAUSAS BÁSICAS DE LA OBSTRUCCIÓN DEL TRASH SCREEN POR ACUMULACIÓN DE FIBRA DE SHOTCRETE

- Ineficiente sistema de limpieza de la fibra sintética del 'Shotcrete' en 'Trash Screen', que obliga a operadores de flotación a utilizar varias horas del turno en la limpieza.
- Insuficiente área libre de clasificación en la malla del "Trash Screen" por reducidas dimensiones del bastidor y slot.
- Reducida vida útil de la malla del "Trash Screen" sometido a flujo continuo conteniendo carga mineral potencialmente abrasivo.

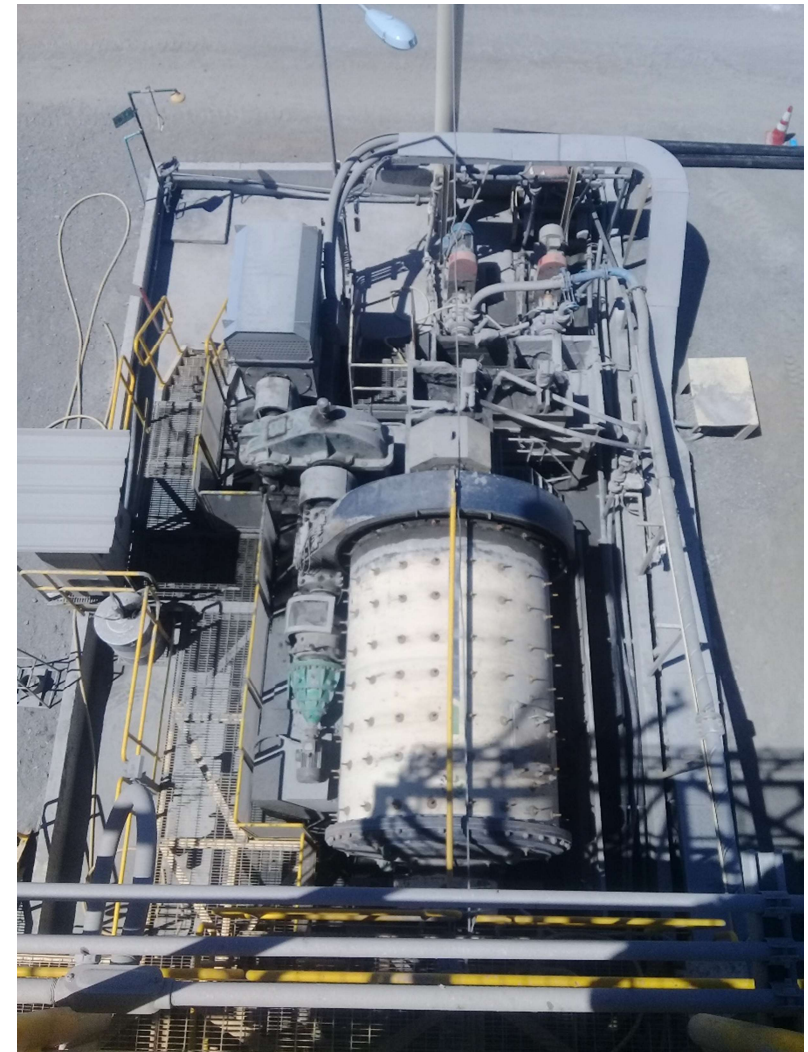
CAUSAS BÁSICAS DEL EMBANCAMIENTO Y DESGASTE DE LÍNEAS Y/O CHUTES DE TRANSFERENCIA EN MOLIENDA

- Tránsito y/o presencia de mineral grueso y/o basura industrial, que se encuentra mezclado con la misma carga y que se acumula en las líneas y/o chutes de transferencia.
- Menor durabilidad de las materias primas de fabricación de las líneas y/o chutes de transferencia
- Ausencia de revestimientos interiores que protejan el interior de las líneas y/o chutes de transferencia
- Equivocado pronóstico para la programación del cambio oportuno de componentes de desgaste de líneas y/o chutes de transferencia

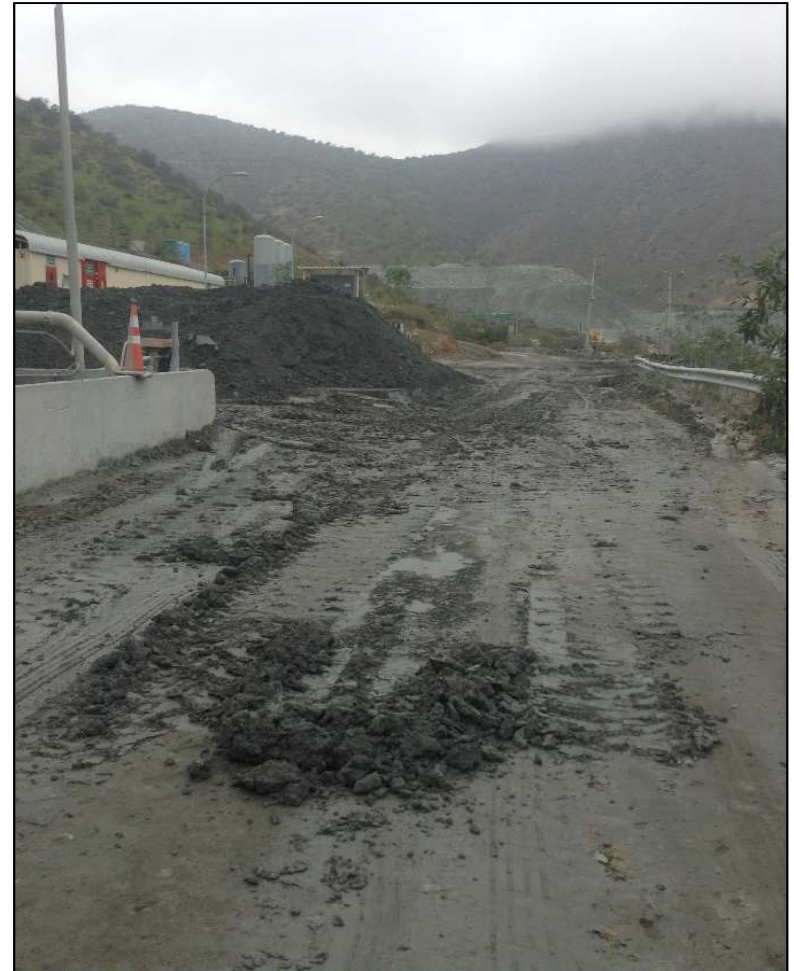
CAUSAS BÁSICAS DE LA ACUMULACIÓN EXCESIVA DE RELAVE Y ACOPIO DE RELAVE FILTRADO FUERA DE LA LOZA

- Mal estado de caminos de tránsito interior para camiones de transporte de relave filtrado, desde la loza hacia el depósito de relaves, causado por alguna lluvia prolongada.
- Baja disponibilidad de la flota de equipos de carguío y transporte de relave filtrado
- Operación de carguío de relave filtrado sobre la tolva del camión realizado fuera de la contención
- Arrastre de relave filtrado en neumáticos de camiones y cargador y balde de cargador, hacia fuera de la contención

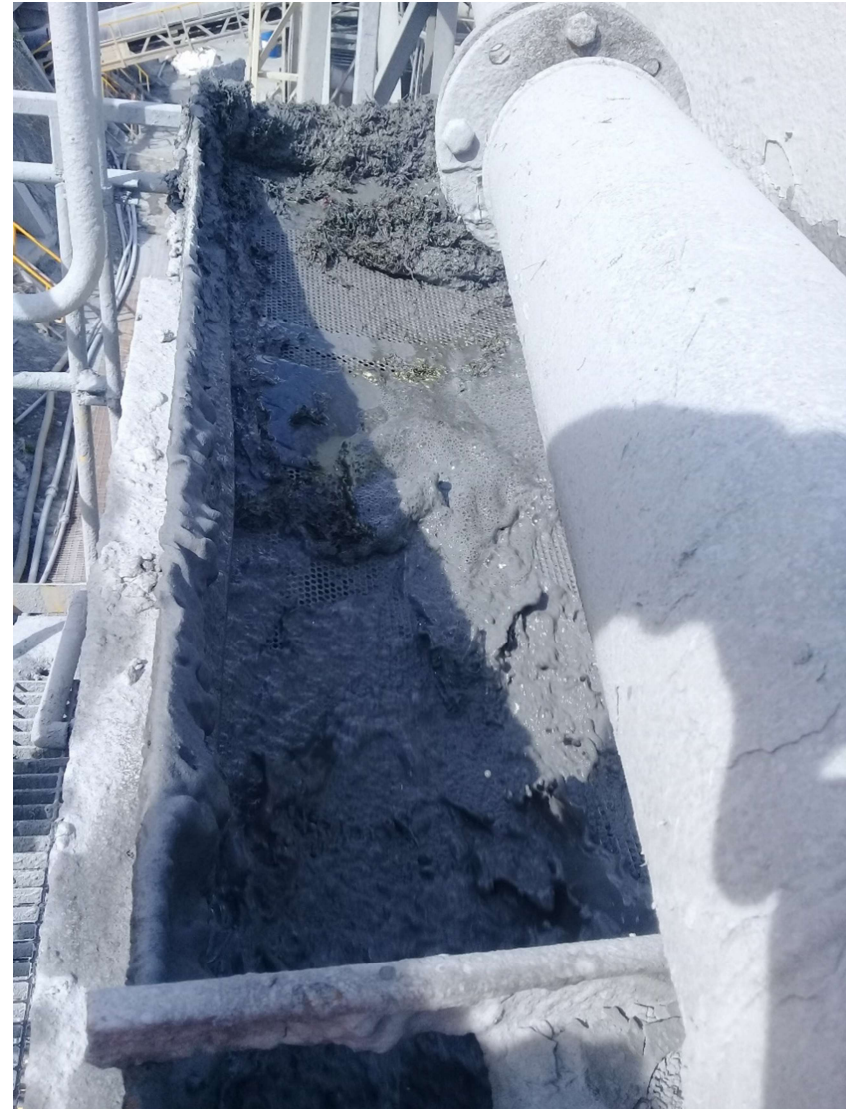
OBSTRUCCIÓN DE“TRASH SCREEN” CON FIBRA DE SHOTCRETE

Debido a que el “Trash Screen” es una parrilla fija, “No Auto limpiante”, requiere de la atención permanente del operador de Flotación, para evitar la **ACUMULACIÓN DE FIBRA** sintética en la malla y se tape. Los **CONTROLES OPERACIONALES** juegan un rol importante en la detección temprana de esta irregularidad.

En consecuencia puede inferirse que la causa de los rebalses de pulpa hacia la contención, del área de Flotación, son los ocasionados por la obstrucción de los pequeños orificios de 5 milímetros con una abundante acumulación de **FIBRA de “SHOTCRETE”**.

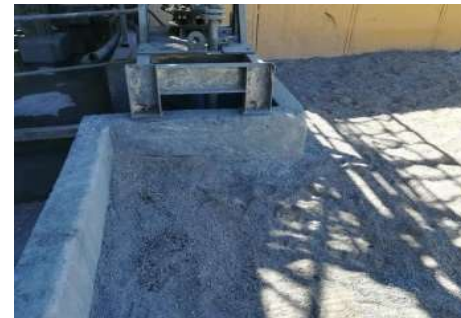
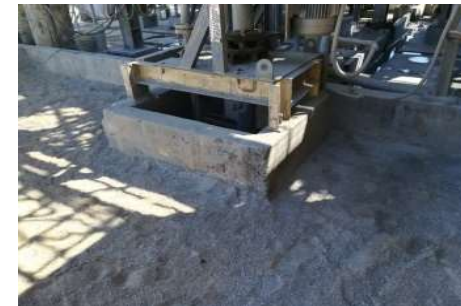
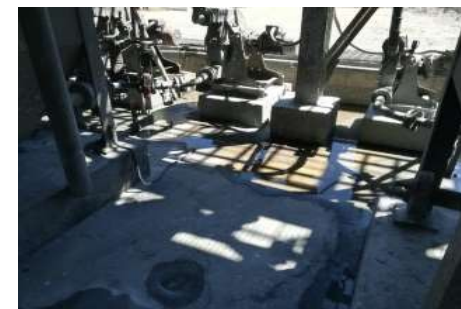
No limpiar la superficie del “Trash Screen”, promoviendo la obstrucción de la malla con fibra sintética de Shotcrete y el consiguiente rebalse de pulpa hacia la contención.

Traspalear la pulpa fuera de la contención de Flotación, CONTAMINAR el suelo y luego recoger la pulpa con un minicargador o retroexcavadora.

Si se produjeran derrames de pulpa, hacia la contención de Flotación por “**OBSTRUCCIÓN del TRASH SCREEN**”, con fibra de Shotcrete, la pulpa debe ser levantada por bombeo, a través de la bomba de piso del área, desde la contención hacia las celdas de flotación, tal como fue diseñada la planta.

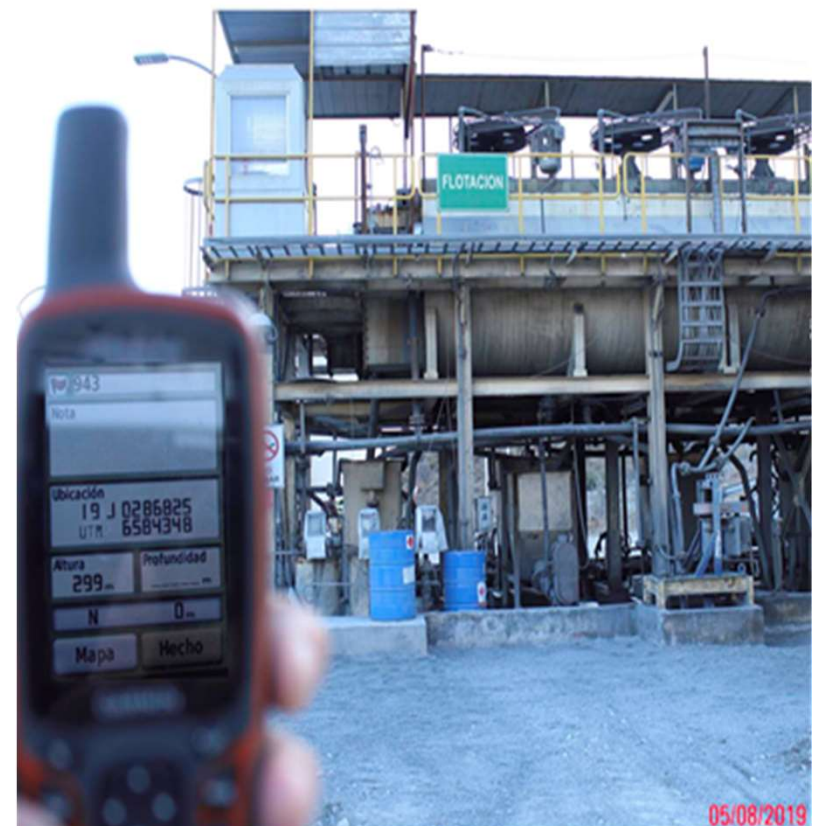
Operar los hidrociclones a presiones elevadas que permitan que el Ápex se ACORDONE y se obstruya, enviando mayor flujo de pulpa conteniendo carga gruesa, hacia flotación, promoviendo el rebalse y desborde del “Trash Screen”.

Traspalear la pulpa fuera de la contención de Flotación, CONTAMINAR el suelo y luego recoger la pulpa con un minicargador o retroexcavadora.

Si se produjeran derrames de pulpa hacia la contención de Flotación, por “**OBSTRUCCIÓN del TRASH SCREEN**”, con carga gruesa producto del **ACORDONAMIENTO** de hidrociclones, la pulpa debe ser levantada por bombeo, a través de la bomba de piso del área, desde la contención hacia las celdas de flotación, tal como fue diseñada la planta.

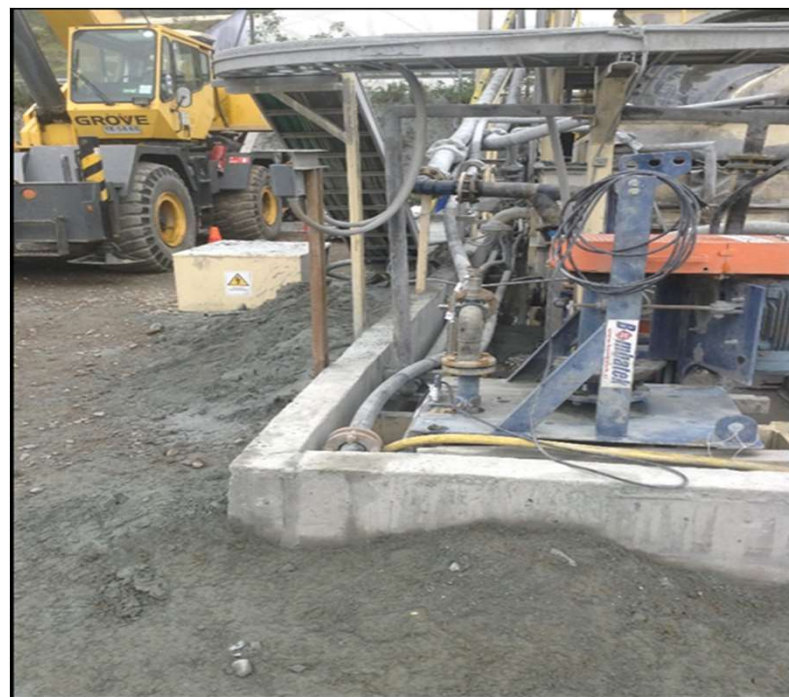
EMBANCAMIENTO DE LÍNEAS Y/O CHUTES DE TRANSFERENCIA

La planta de Molienda y Clasificación que fue diseñada para operar con una granulometría de 6,500 micrones y debido a fallas operacionales, del área de Chancado, es a menudo invadida por “**rocas fugitivas**” de mayor granulometría, provenientes de algún derrame de harneros por sobrecarga y/o rotura de módulos de harneros.

El tránsito de las citadas “rocas fugitivas”, en el circuito de Molienda y Clasificación, podría originar embancamientos de las líneas de transferencia, cuya normalización supone la desconexión de líneas y como consecuencia el derrame de pulpa hacia las contenciones.

Atascamiento de impulsores de bomba, obstrucción de alimentación y descarga de hidrociclones, obstrucción de cajones de descarga, obstrucción de chutes de alimentación, obstrucción de succión de la bomba, obstrucción de la línea de alimentación de hidrociclones.

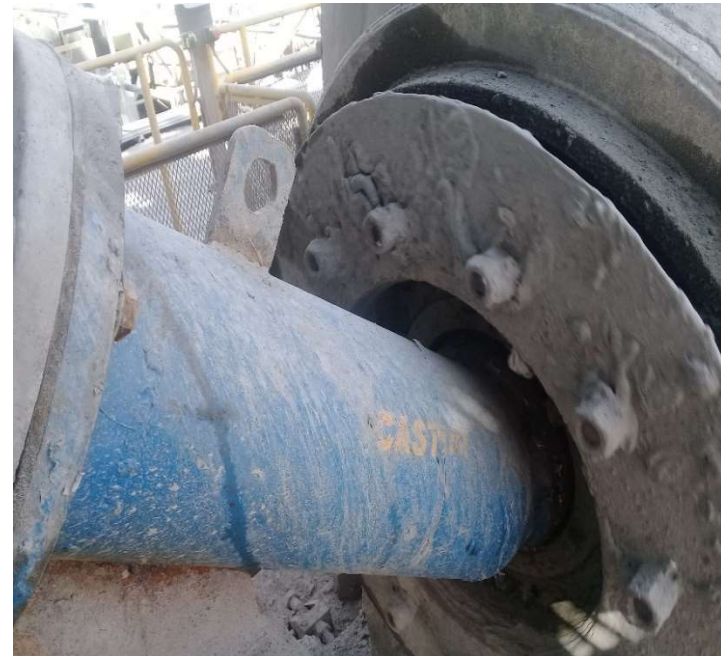
La planta de Molienda y Clasificación, cuyo diseño y construcción original consideró la selección de HDPE para la fabricación del piping, es vulnerable a la acción de materiales más abrasivos y de mayor dureza, que desgastan prematuramente las líneas de transferencia de carga.

En tales circunstancias el tránsito de “minerales abrasivos”, a través del circuito de Molienda y Clasificación, podría originar el desgaste prematuro de las líneas de transferencia con la consiguiente proyección de pulpa hacia las contenciones.

Desgaste del sello, boquilla y cilindro del ‘Spoud Feeder’, desgaste de líneas de succión y descarga de bombas de hidrociclones, desgaste de líneas de descarga de ‘Underflow’, desgaste de chutes de alimentación, desgaste de manguerote de acople entre el chute y ‘Spoud Feeder’.

No reemplazar las líneas de HDPE por líneas de acero engomado de mayor resistencia a la abrasión.

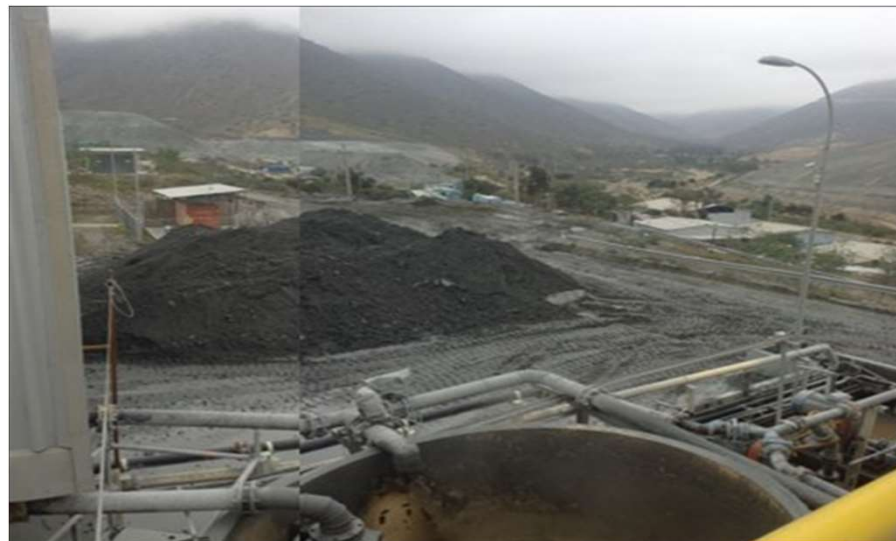
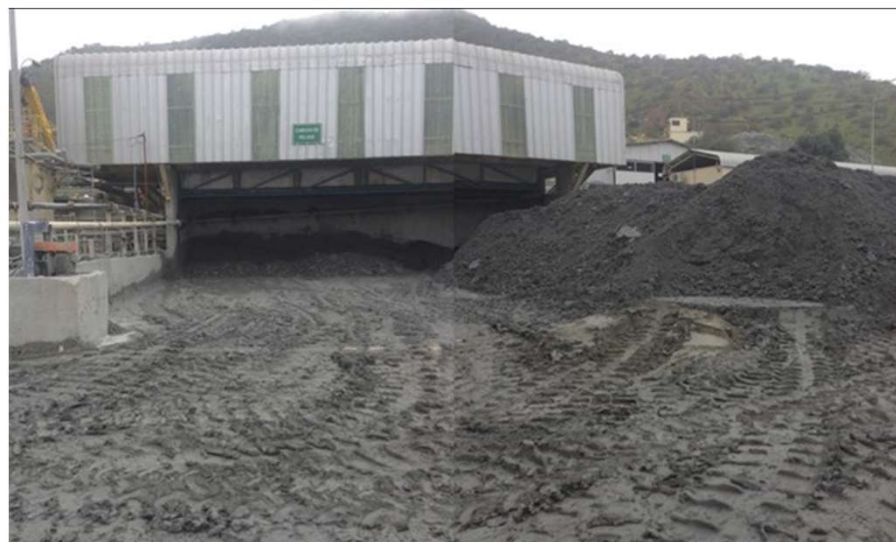
La planta de Filtración fue autorizada para almacenar, en la losa de contención de hormigón un volumen máximo de 150 m³ de Relave filtrado.

Ocasionalmente las intensas lluvias, afectan seriamente el estado de los caminos de tránsito interior de camiones, particularmente desde la planta de procesos al Depósito de Relaves. Las tardías decisiones operacionales, fundadas en objetivos individuales, permitieron que se acumularan más de 450 m³ en la losa de Relave. La tardía decisión, de interrumpir la operación de la planta, obligó a operadores de filtrado a almacenar Relave, incluso, a un costado de la losa de contención.

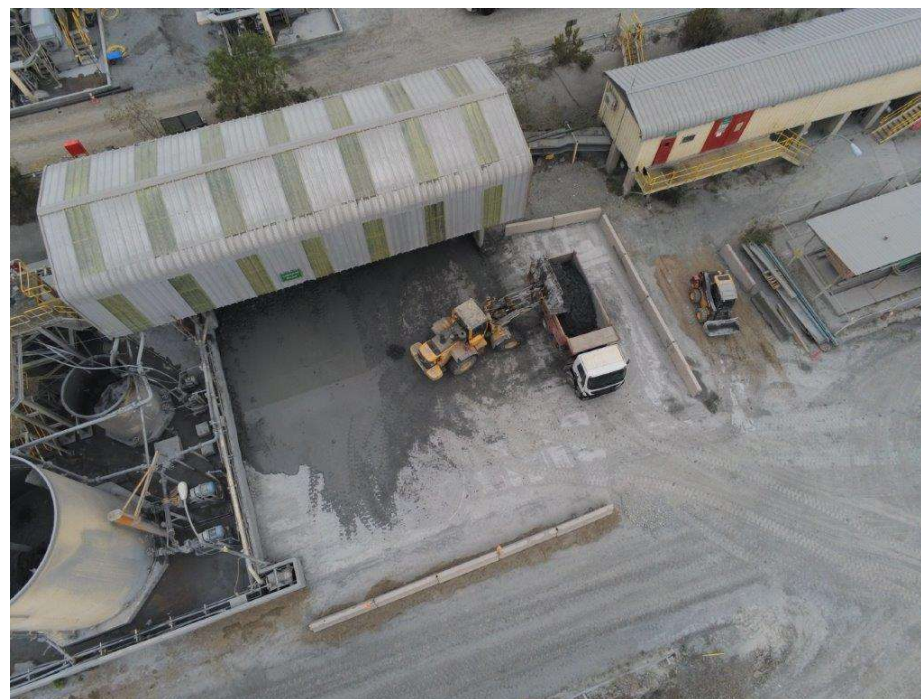
No detener la planta cuando se interrumpan los mecanismos de carguío y transporte de relave hacia el Depósito, ya sea por fallas de equipos o por mal estado de caminos.

Acopiar Relave filtrado en suelo adyacente a la losa de Relave autorizada, transfiriendo contaminantes a la naturaleza.

Si se interrumpiera el proceso continuo de transporte de Relave filtrado, desde la planta de beneficio, hacia el Depósito de Relave, por razones diversas, tales como; “MAL ESTADO DE CAMINOS POR LLUVIA” o “FALLA DE EQUIPOS DE CARGUÍO Y TRANSPORTE”, la planta de Beneficio de minerales deberá DETENERSE, hasta la normalización.
