1. Antecedentes Generales

La unidad fiscalizable “Muelle Punta Caleta” (tal como se la denominó en la Res. Ex. N°1/D-118-2021) forma parte del Puerto Punta Caleta, ubicado al suroeste de Caldera, comuna de Caldera, provincia de Copiapó, región de Atacama.

Entregar antecedentes complementarios a la implementación de la "Acción N°10", del Programa de Cumplimiento Refundido.

Acción N°10. Instalar mallas internas, que cumplan con el objetivo de dividir y delimitar las pilas, además de reducir la dispersión de emisiones producidas al interior del acopio.

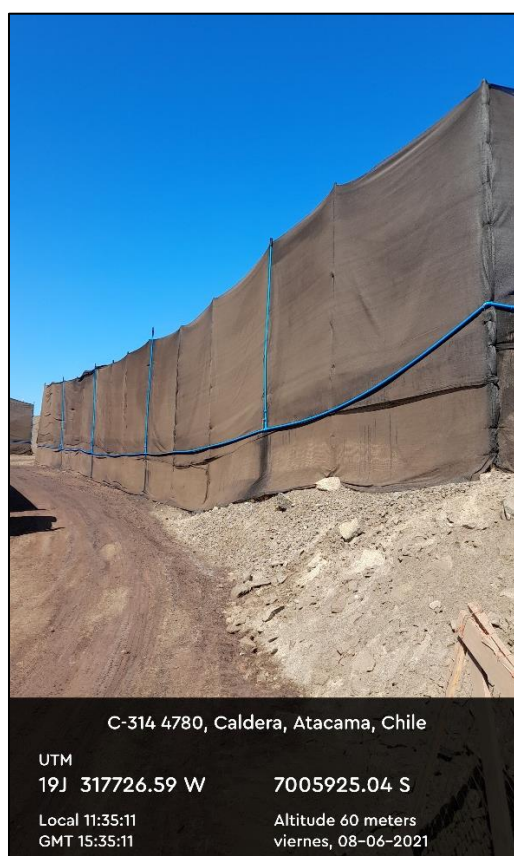
Imagen 1. Mallas Internas

Las mallas internas están compuestas por una malla raschel de 5 metros de altura, montadas sobre perfiles metálicos y complementada con una malla metálica tipo bizcocho, tal como se aprecia en la siguiente imagen.

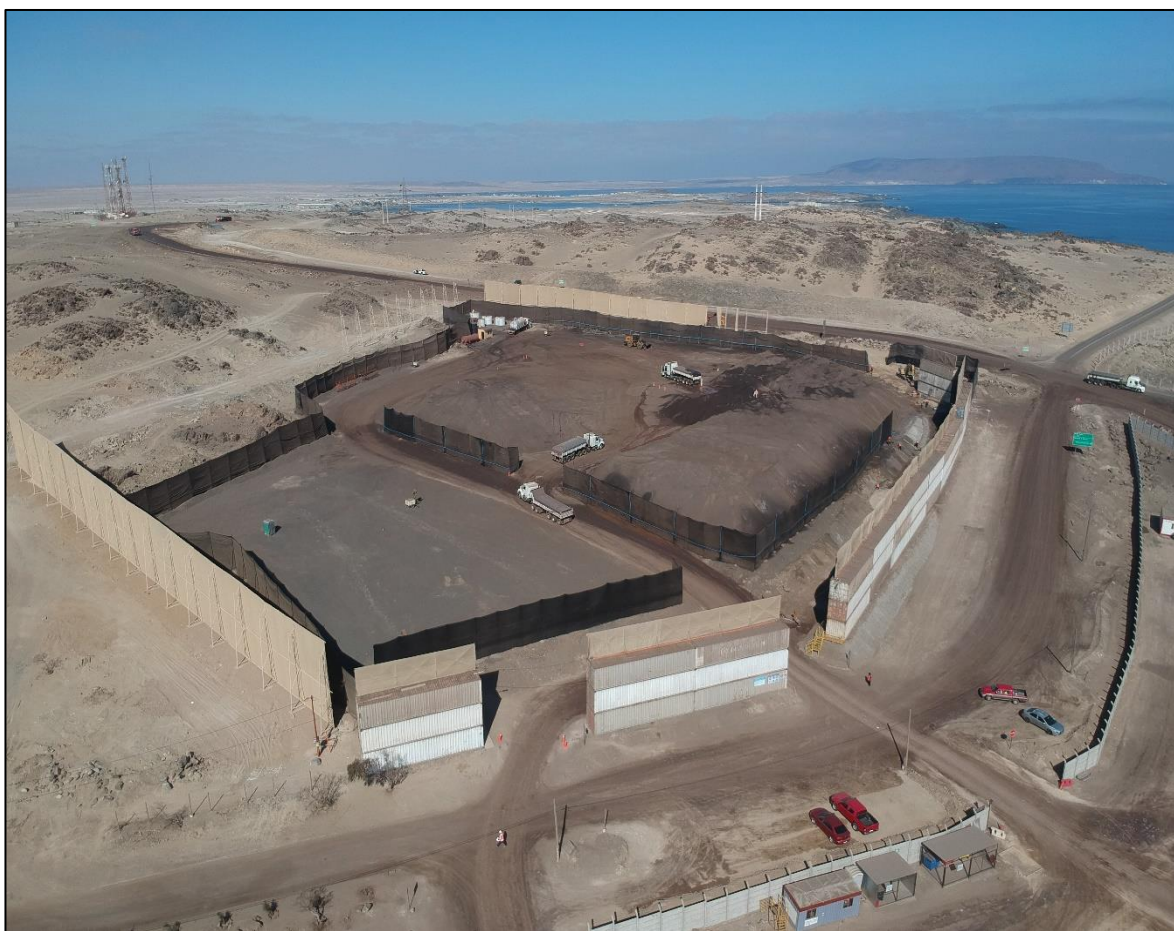
Imagen 2. Escenario Actual de Mallas Internas

Actualmente esta medida complementaria se encuentra ejecutada, cumpliendo su función de delimitar las pilas operativas y disminuyendo la

dispersión de emisiones producidas al interior del acopio, tal como se identifica en la siguiente imagen.

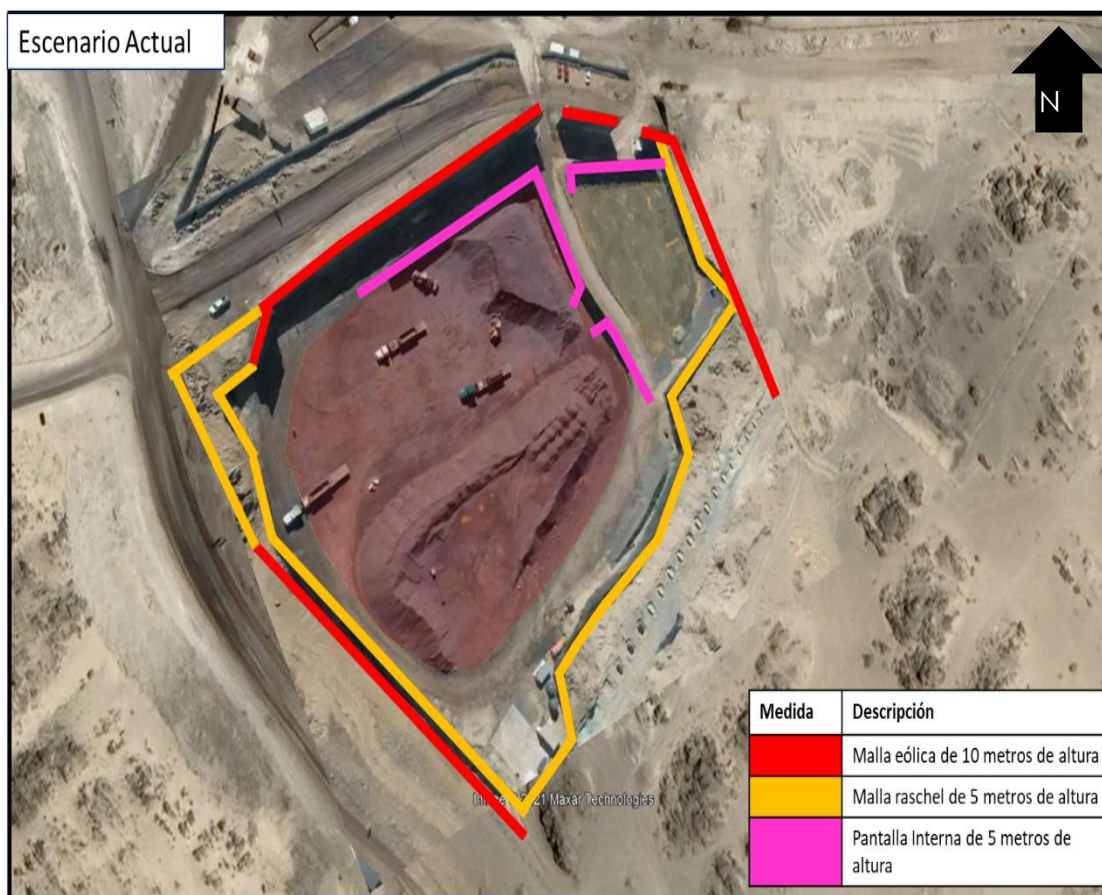
Imagen 3. Disposición Actual de Mallas Internas

La disposición interna de estas Mallas, se refleja en la siguiente imagen, destacando en color fucsia su ubicación.

La ubicación de estas Mallas internas se determinó en base a la dirección de los vientos predominantes, ubicándolas a favor de ellas.
