Entregar antecedentes complementarios a la implementación de la "Acción N°3", del Programa de Cumplimiento vigente y actual Programa de Cumplimiento Refundido.

Acción N°3. Implementar control y eliminación de las fuentes de emisión de material particulado en canchas de acopio asociada a las pilas inactivas.

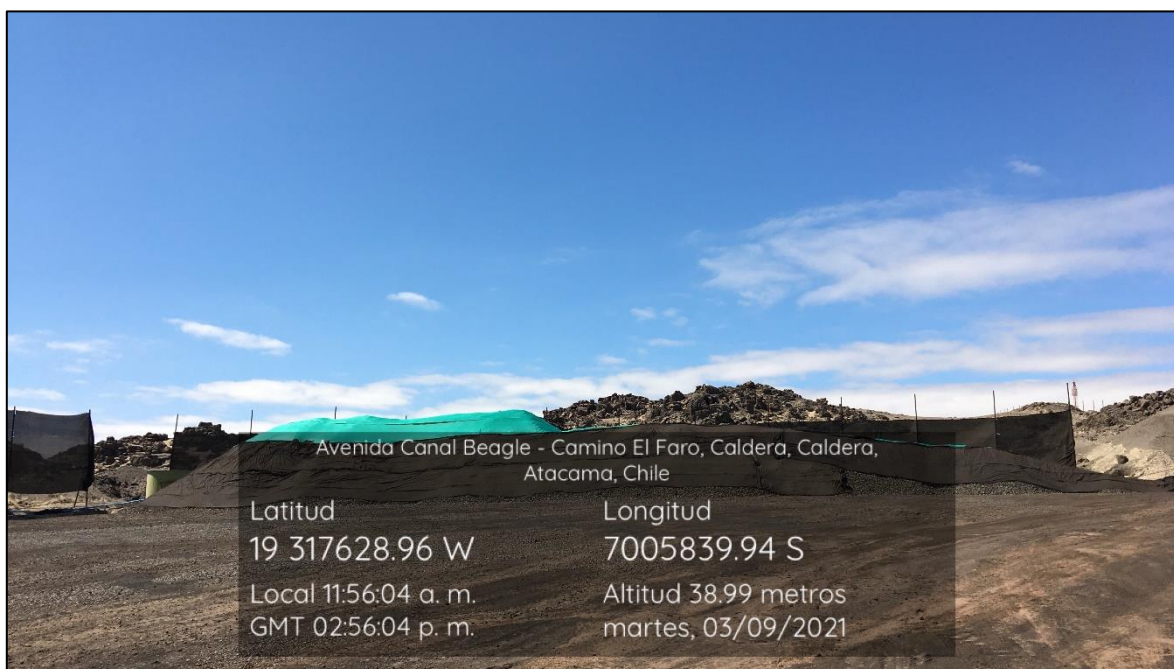
Imagen 6. Captura Fotográfica Pila Granzas N°1

A continuación se presentan una serie de imágenes que dan cuenta de la cobertura implementada en las pilas inactivas.

La acción de cubrir las pilas inactivas ordenadas por la SMA, correspondía a la aplicación de malla sobre la superficie de la pila, lo cual solo pudo ser
