1. Antecedentes Generales

Entregar antecedentes complementarios a la implementación de la “Acción N°6” del Programa de Cumplimiento Refundido.

Acción N°6. Instalar malla eólica perimetral a lo largo del proyecto, que reduzca la emisiones en un 90%, asegurando su correcta mantención.

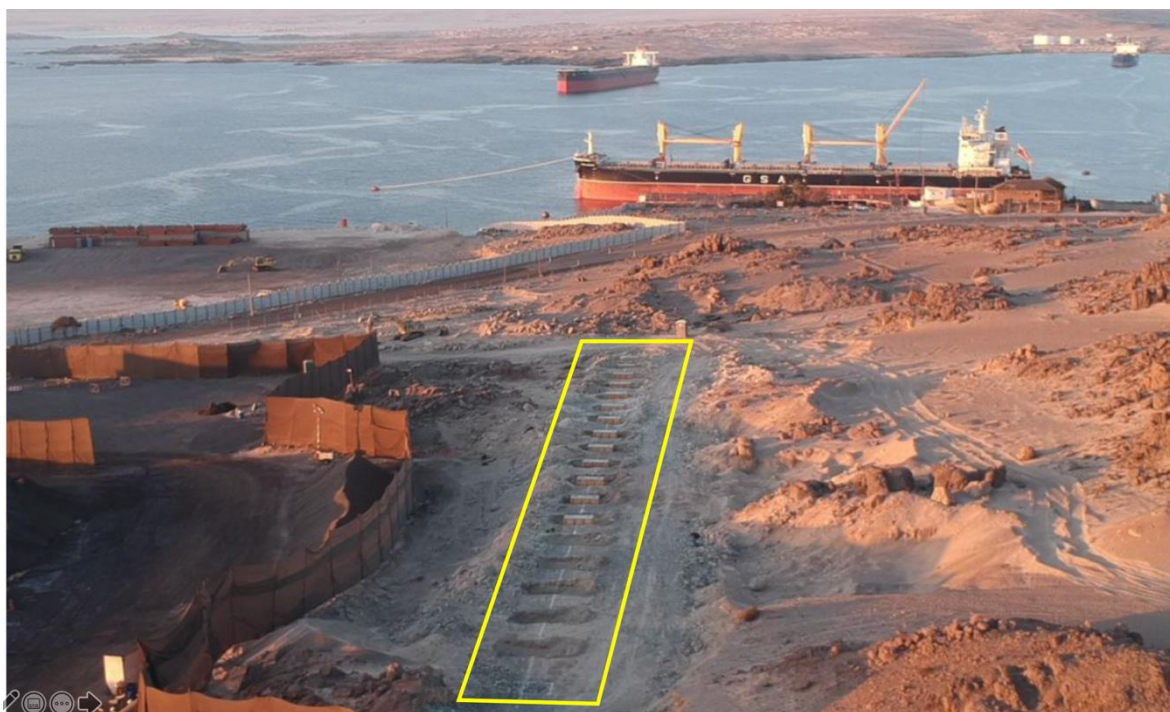
Imagen 5. Cimientos para cierre perimetral

a) Construcción de cimientos. Se puede indicar que consisten en perforaciones en el suelo que permitan instalar las torres que a su vez soportarán las pantallas.

De acuerdo a lo anterior, en la siguiente imagen se refleja la condición de cimientos (destacada en rojo).

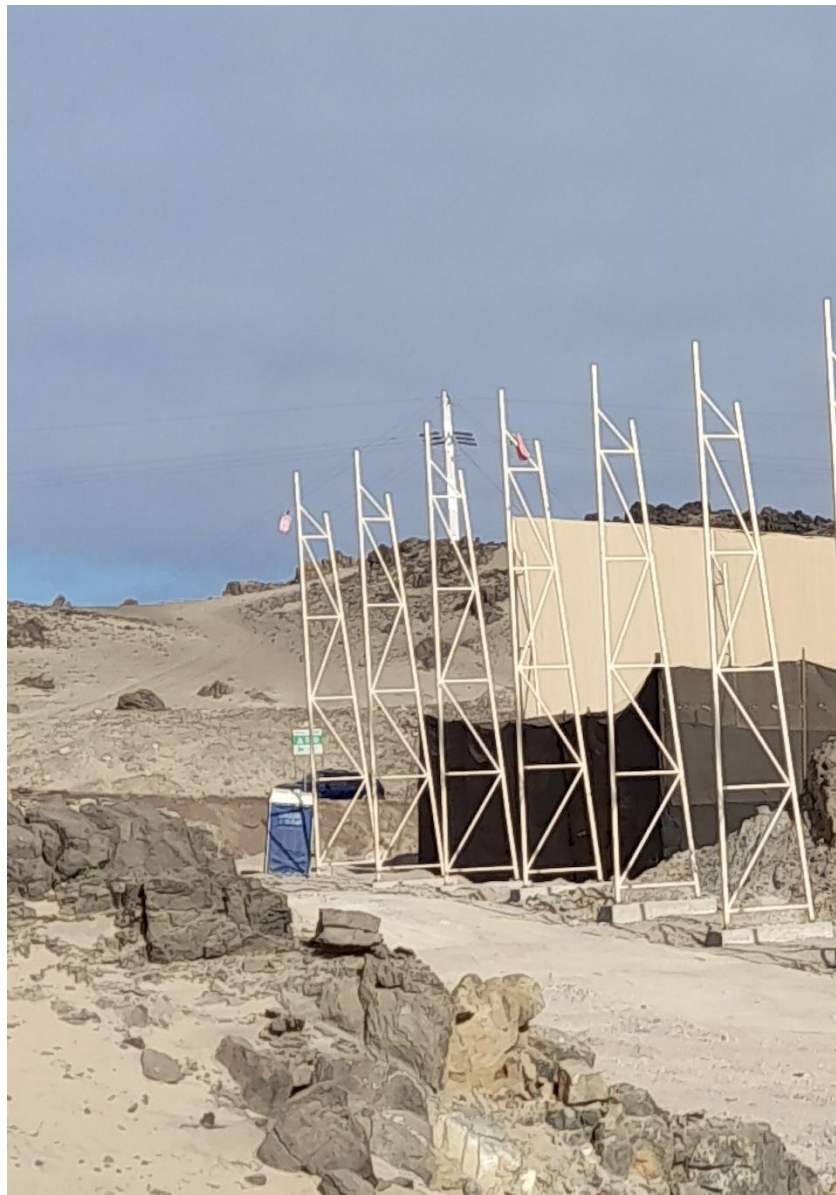
Imagen 6. Torres para cierre perimetral

b) Instalación de torres. Se considera disponer esta infraestructura espaciada cada 5,8 metros.

En la siguiente imagen se reflejan las torres dispuestas en terreno.

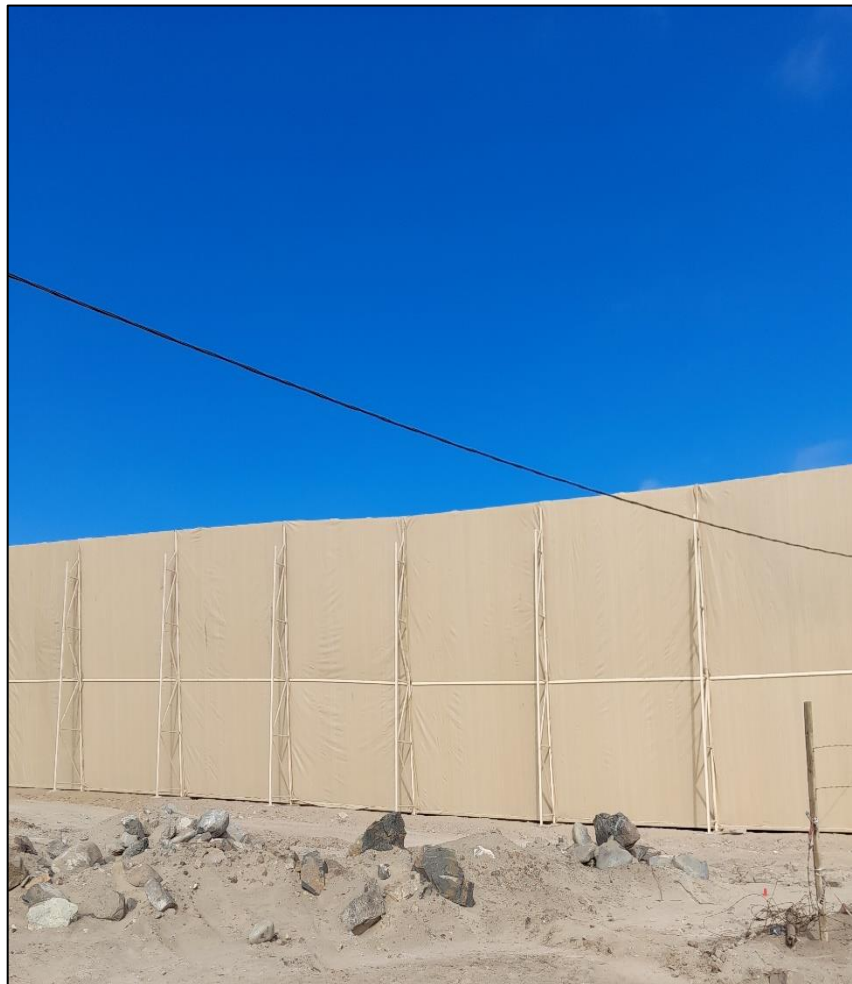
Imagen 7. Sección de Pantalla Eólica con Montaje Completo

c) Montaje de Mallas. Para finalizar la construcción de la pantalla eólica, corresponde el montaje de las mallas sobre las estructuras. Esta acción corresponde a una ejecución compleja que en rigor requiere condiciones habilitantes que no permiten asegurar una instalación continuada. Esta condición ha hecho que la programación de la instalación deba resolver estas condiciones y ha ralentizado la instalación definitiva. Sin embargo, las obras avanzan conforme lo planificado y se encuentran en la fase final para su conclusión.

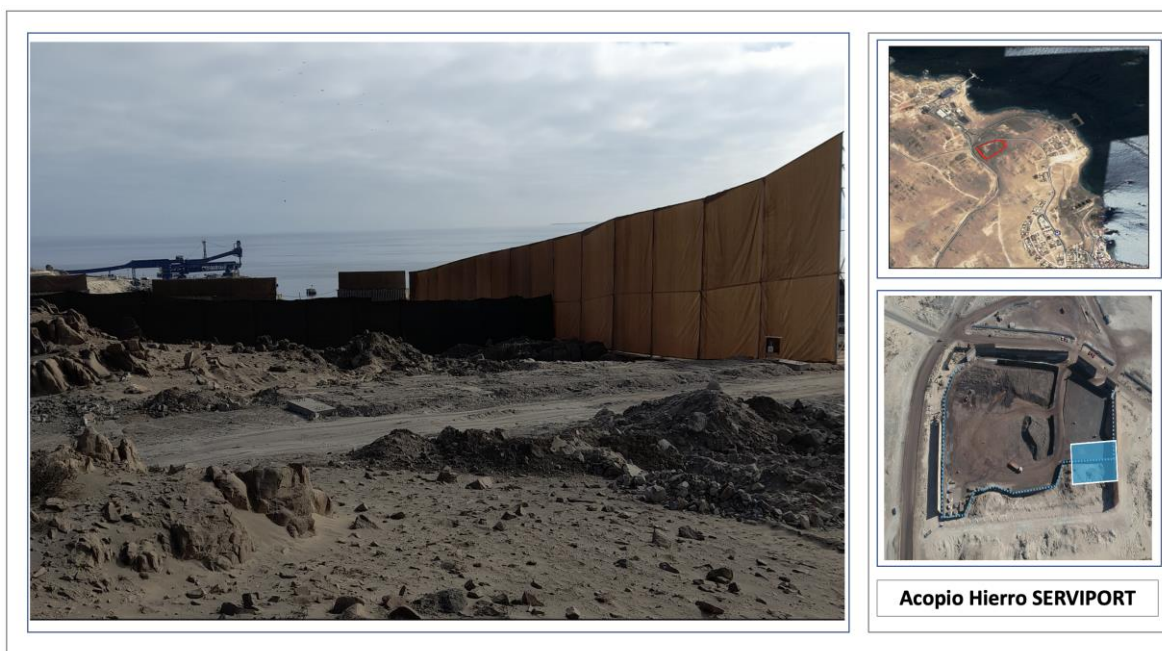
Imagen 9. Vista área con Cierre Interno de Malla 5 metros

A continuación se presenta una imagen que da cuenta como se emplaza la malla de 5 metros en las áreas que no cuentan aún con el cierre perimetral definitivo de 10 metros.

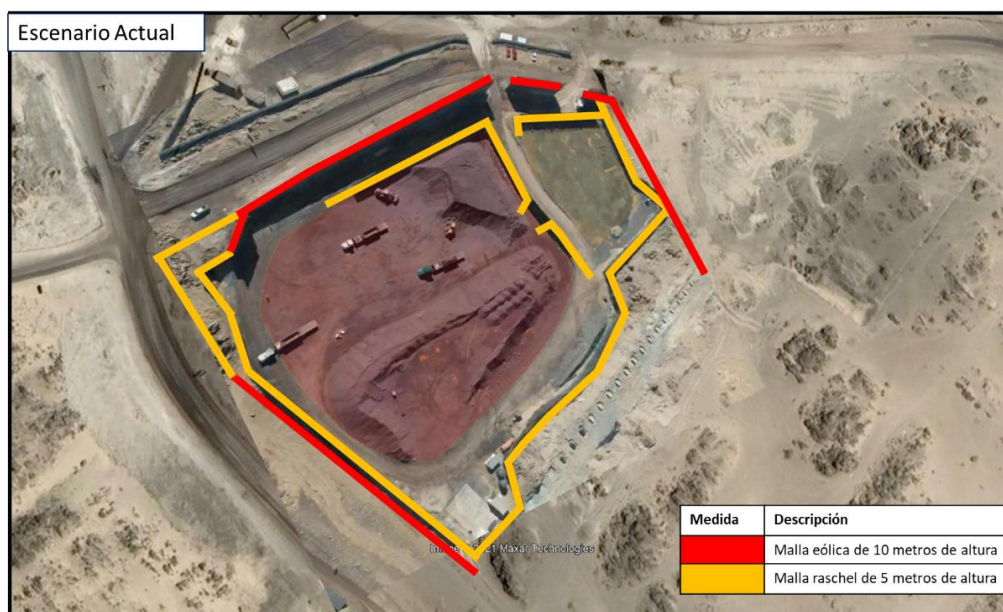
Imagen 10. Escenario Actual Cierre Perimetral

Considerando las condiciones que la Pandemia actualmente ha ocasionado no solo a la movilidad sino a la adquisición de suministros en los distintos mercados, la implementación del cierre ha recibido retrasos, encontrándose pendiente la ejecución de la totalidad del cierre.

No obstante lo anterior, y según se observa en la siguiente tabla, el grado de avance es de aproximadamente un 91%.

El grado de implementación actual identificado en la Tabla anterior, se puede visualizar en la siguiente imagen.

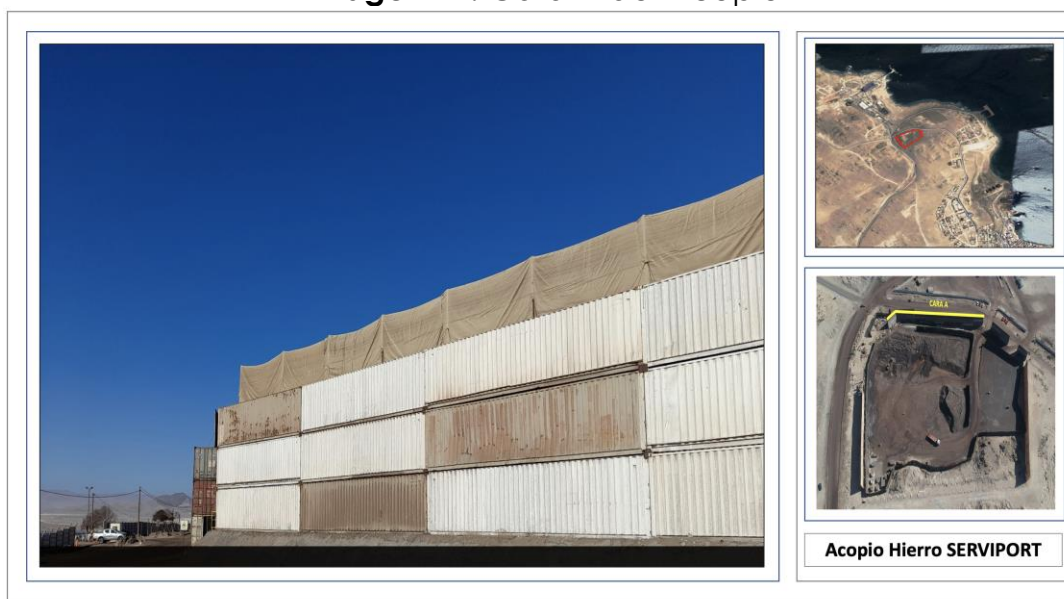
Imagen 12. Cara A del Acopio

A continuación se presentan imágenes de cada cara del acopio, para dar cuenta de su condición actual.
