EVALUACIÓN DEL ESTADO ACTUAL DE LA FLORA DE LAS HECTÁREAS REGADAS. PREDIO SAN AGUSTIN DE PURAPEL

Agrícola COEXCA S.A., empresa propietaria del predio San Agustín de Purapel, solicitó la realización de una evaluación del estado de la flora existente en los sectores que son regados.

La superficie regada es de 150 hectáreas, compuestas por rodales de Pinus radiata de 10 años, con manejo extensivo, el sistema de riego utilizado corresponde a riego por goteo y microaspersión.

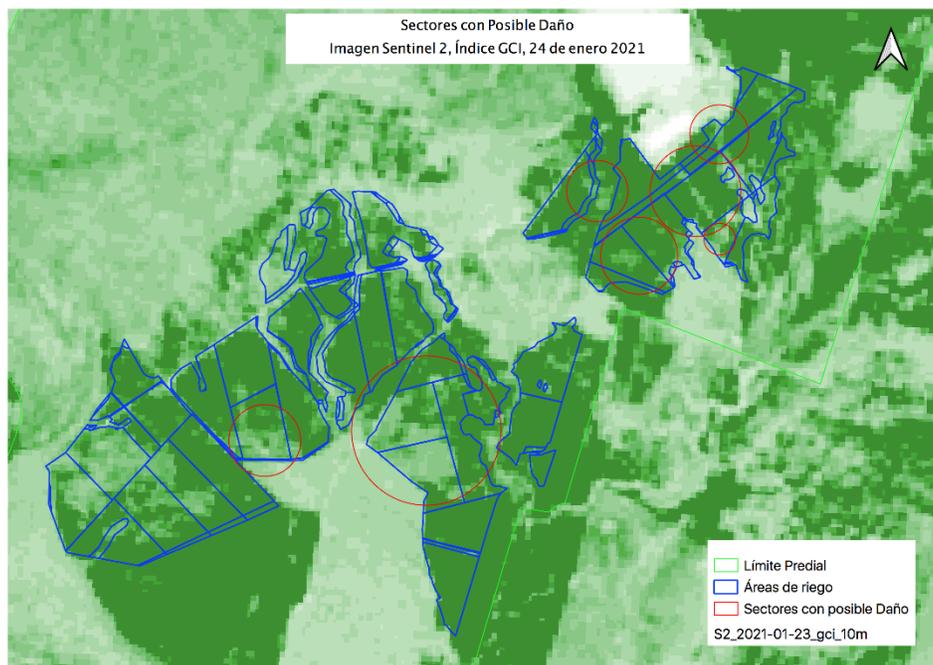
La siguiente imagen muestra los sectores con posibles daños detectados.

Los sectores que presentan un color verde claro, dentro de los círculos rojos, corresponden a los daños aparentes, los sectores que se observan de color verde claro dentro de las áreas de riego pero no se encuentran dentro de los círculos rojos corresponden a sectores que ya en la imagen del 24 de enero del año 2020 presentaban muy bajo desarrollo y prendimiento, causado básicamente por malas condiciones edáficas, suelo delgado, tosca superficial, lo que se puede constatar en la siguiente imagen.

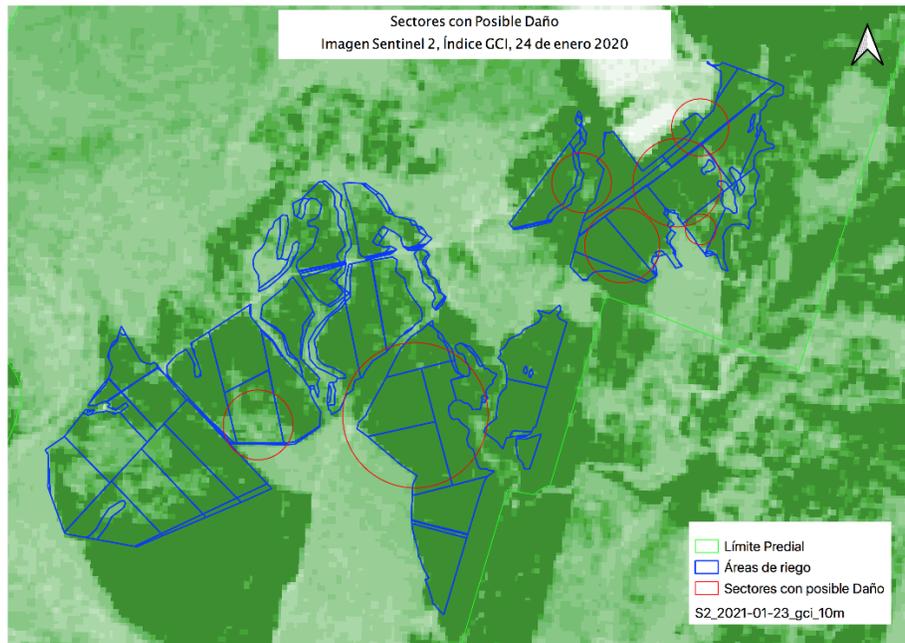
Al comparar ambas imágenes, del 2020 y del 2021, se aprecia claramente que sectores tuvieron cambios significativos en el periodo de un año.

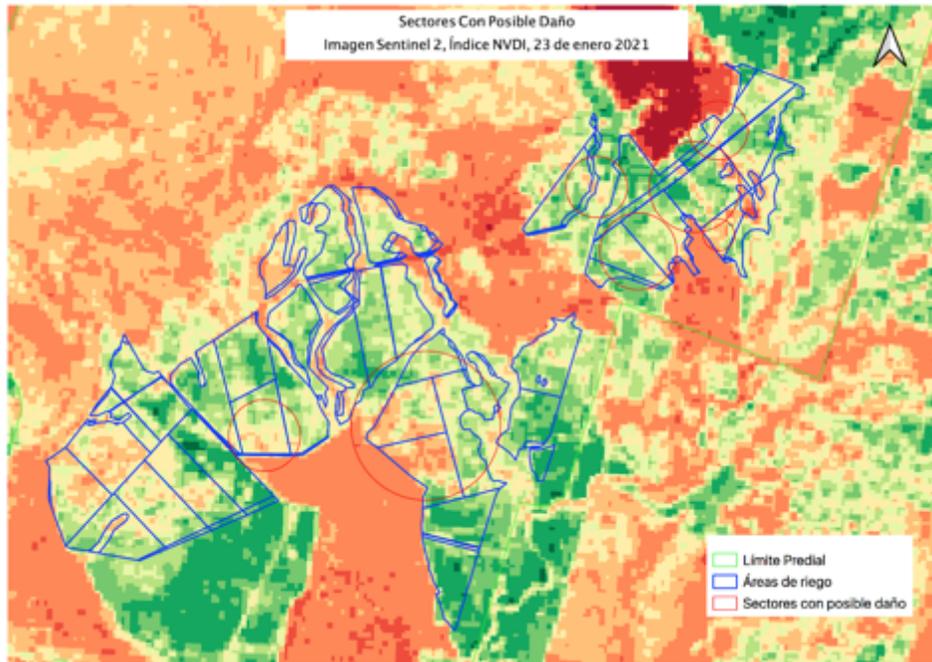
Imagen del 23 de enero del año 2021

El mismo análisis se realizó con las imágenes satelitales con Índice de Vegetación NVDI, resultando ser coincidente con lo reflejado por el índice GCI, a continuación, se presentan las imágenes del año 2020 y 2021.

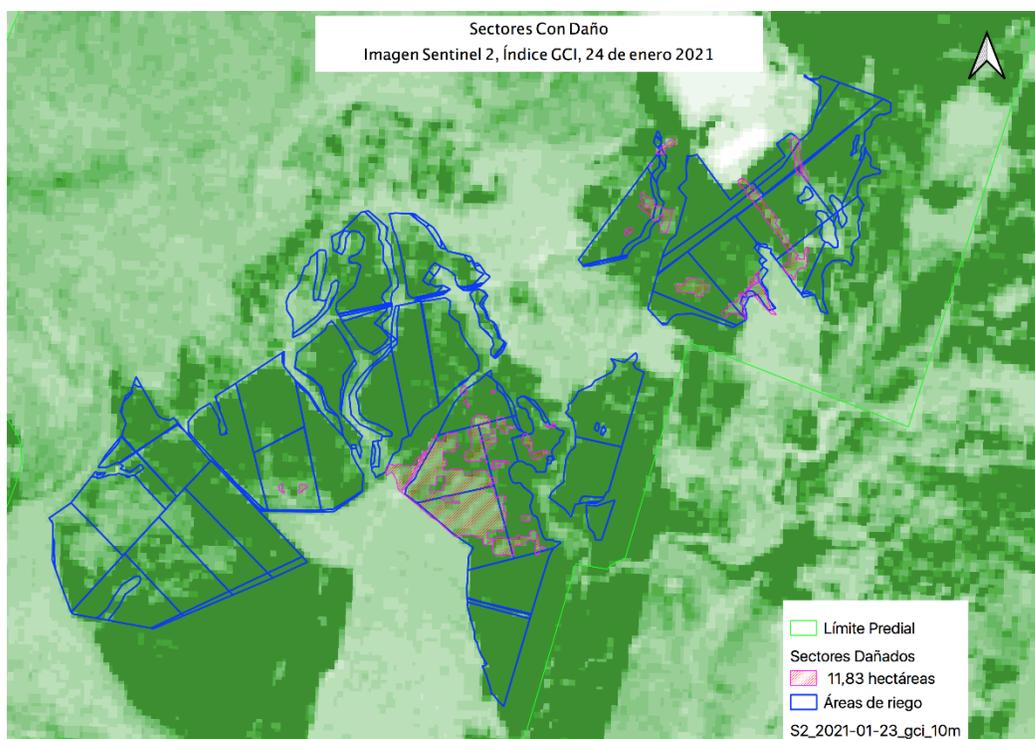
La superficie de plantaciones de pino radiata con daño por riego o derrame al 27 de enero del año 2021 es de **11,83 hectáreas**, equivalente a un 7,88% de la superficie regada.

La siguiente imagen muestra los sectores dañados luego de la comprobación de terreno realizada.

- Confeccionar drenajes superficiales para canalizar el exceso de agua hacia pozos de acumulación temporales y una vez acumulada el agua en dichos pozos, realizar la extracción y traslado de ésta, mediante camiones aljibes hacia la laguna de acumulación.

- Una vez retirado el exceso de agua, se realizará la tala, destronque y extracción de todo el material leñoso (troncos, ramas, raíces). Este material será trasladado a unas canchas de acopio cercanas a los lugares dañados, desprovistas de vegetación, idealmente sectores con tosca visible, para ser triturados y posteriormente distribuidos sobre el suelo en sectores provistos de vegetación (plantación nativa o exótica) con el fin de que se incorpore al suelo y mejorar el porcentaje de materia orgánica del suelo, es decir, generar un mejoramiento de la calidad del suelo y favorecer el desarrollo de la vegetación arbórea existente.

- Una vez habilitados los sectores a recuperar, es decir, sin exceso de humedad, sin tocones y desechos de la tala de los árboles, se procederá a la preparación de suelo y posterior siembra de Festuca, especie gramínea para consumir cualquier exceso de nitrógeno presente en el suelo, éste cultivo será sometido a riegos regulares con agua sin compuestos agregados, es decir, agua de riego limpia.

- Durante la temporada invernal del año 2021 se realizará el replante con pinus radiata a una densidad de 1100 plantas por hectárea, con cultivo de suelos mecanizado (subsulado o casillas mecanizadas) para dar las mejores condiciones de crecimiento a las plantas. Los sectores replantados no serán regados durante al menos 4 años, para evitar afectar el crecimiento o posibles daños.

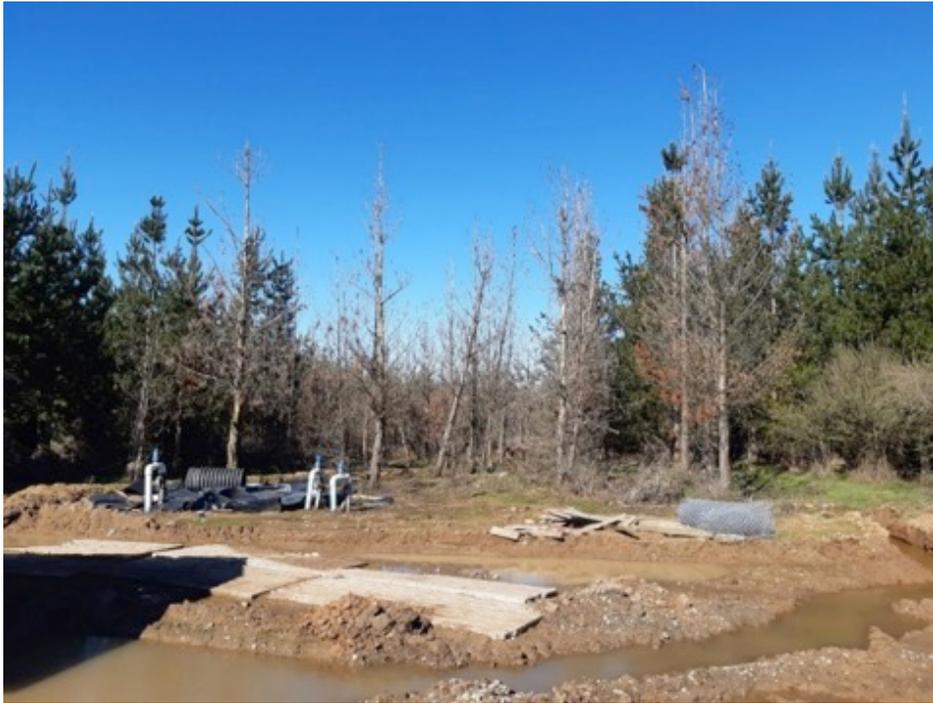
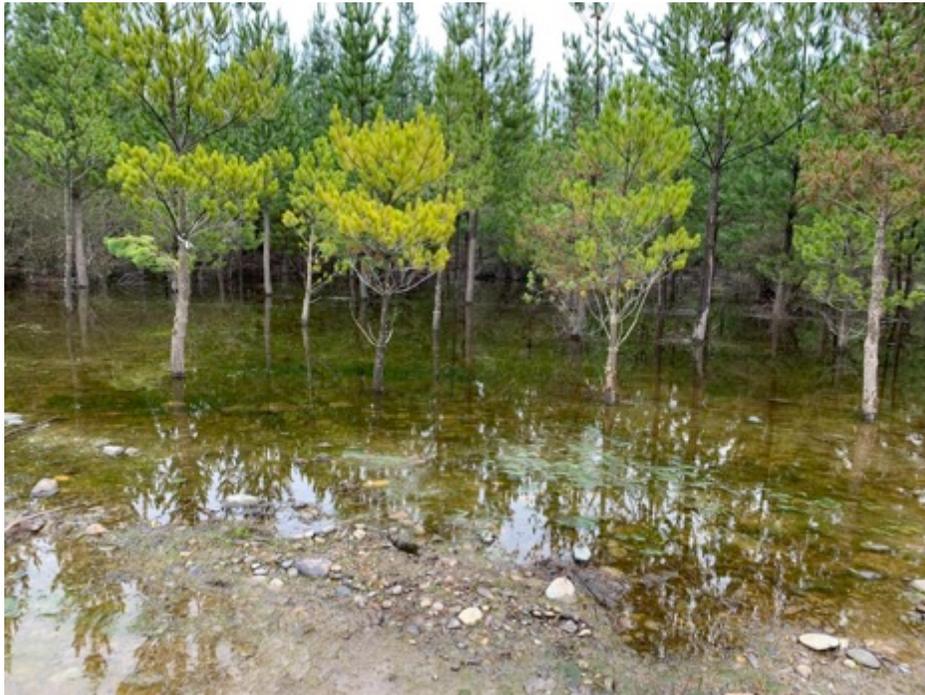
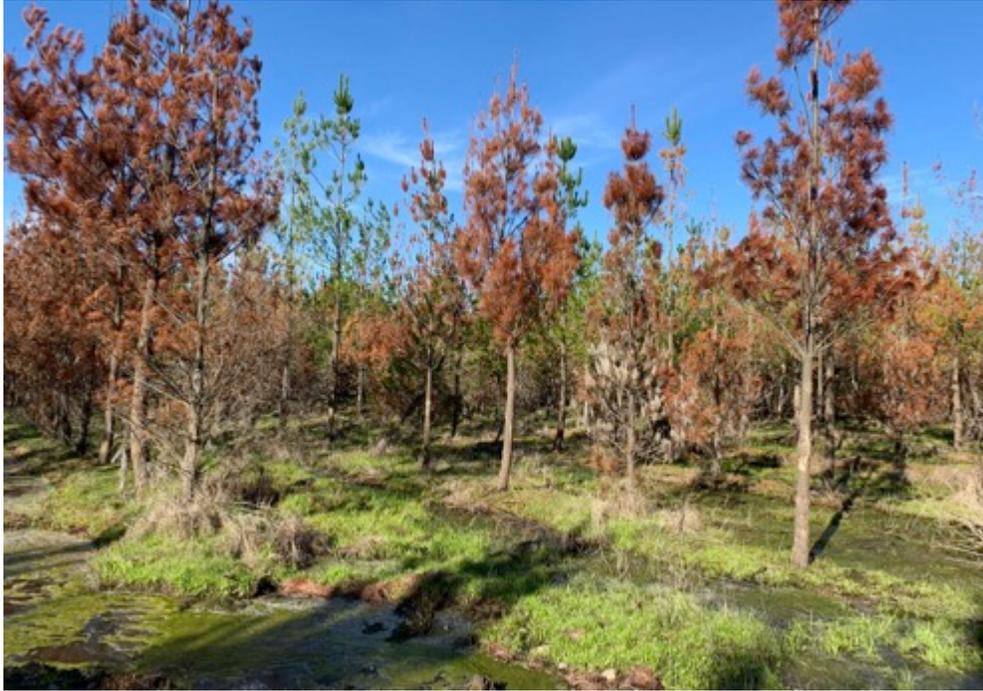
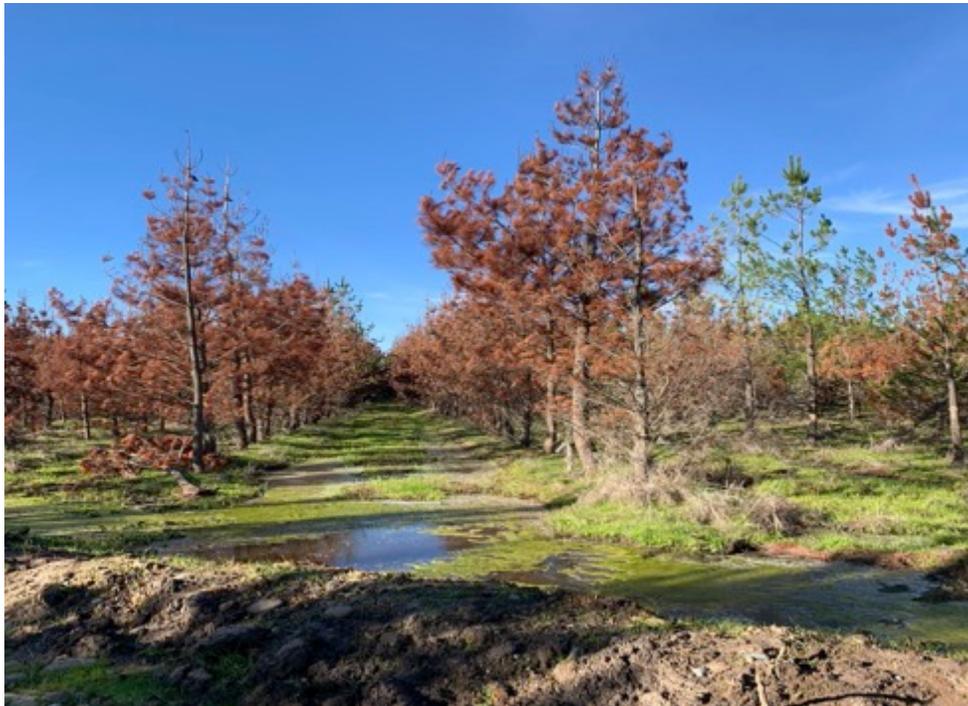
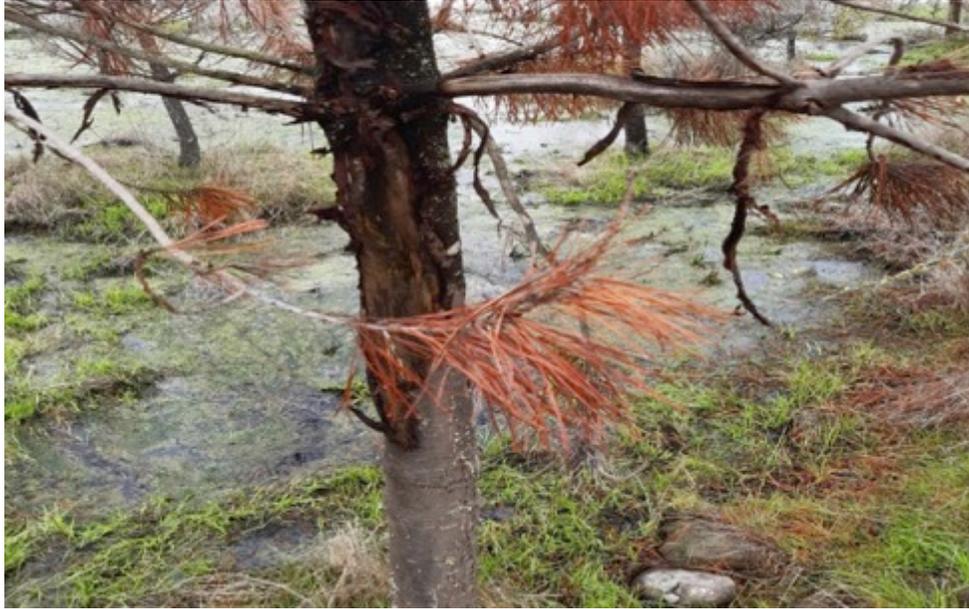
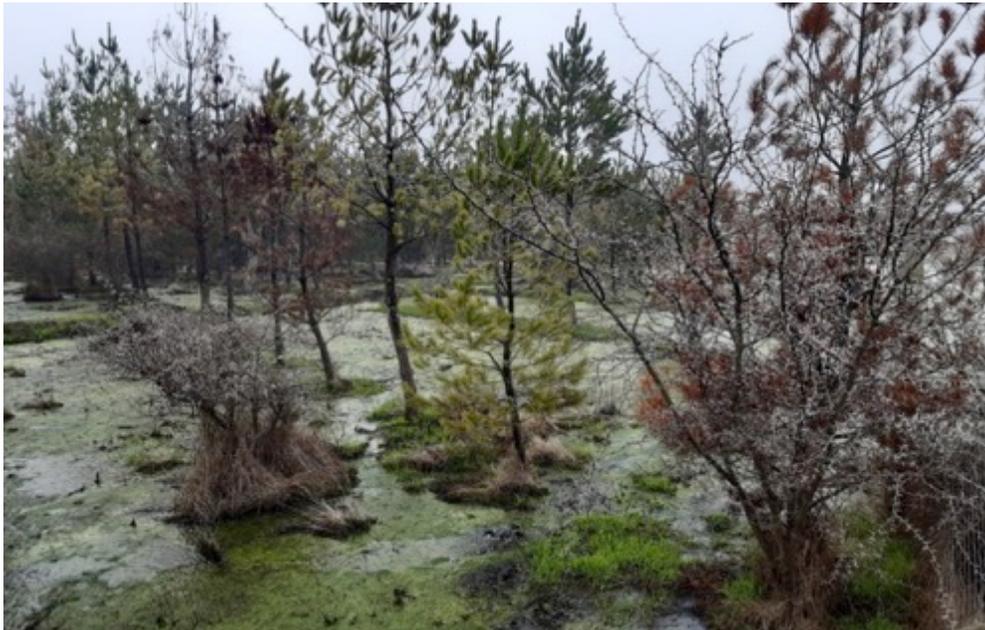
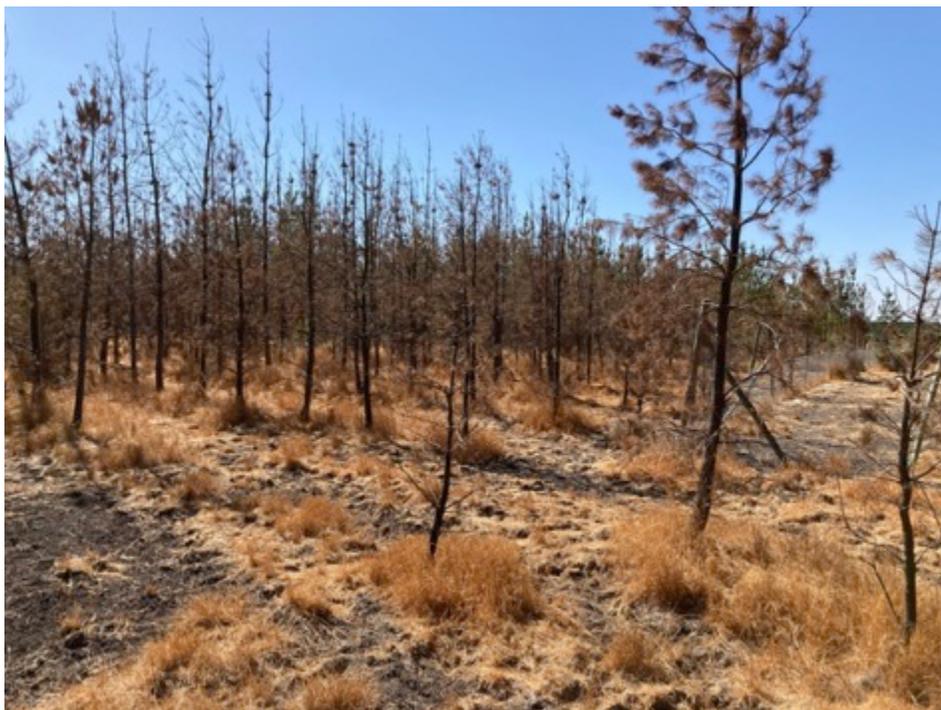
Las siguientes fotografías muestran el estado de la vegetación dañada en visita realizada el 4 de agosto del 2020

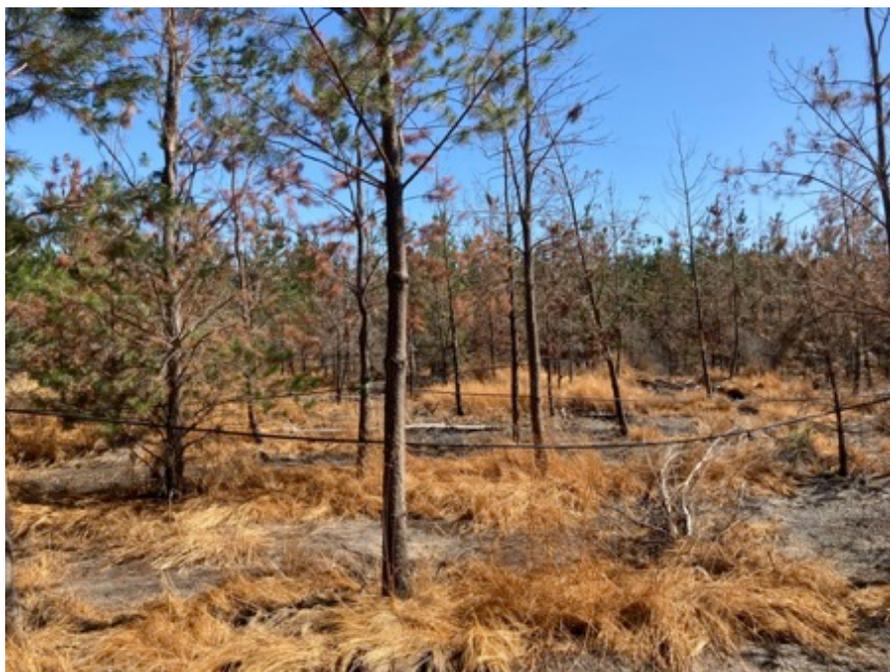
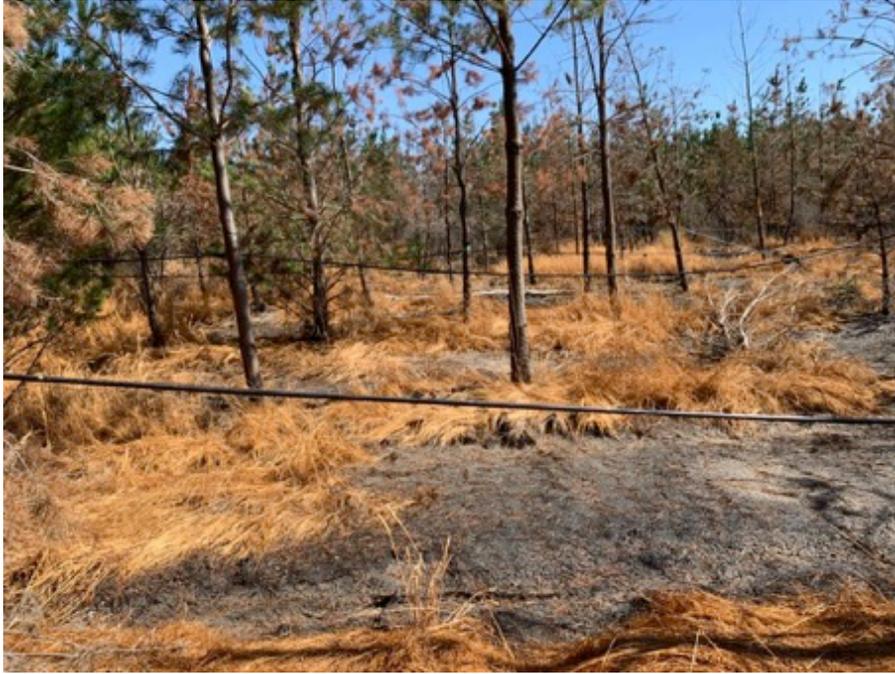
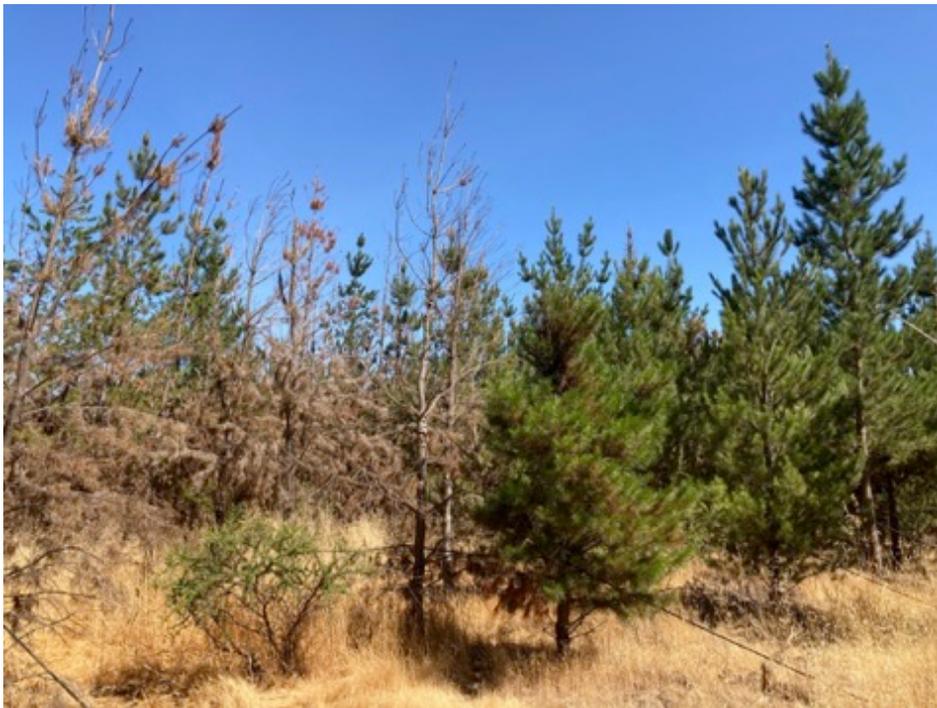
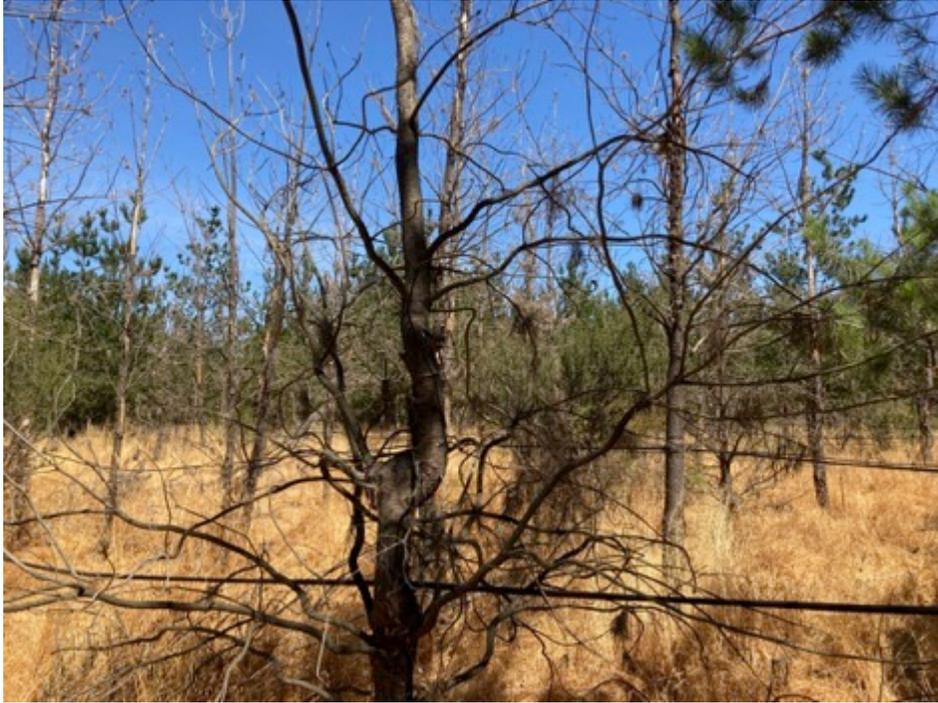
Las siguientes imágenes corresponden al daño de las plantaciones captado durante la visita del 27 de enero del año 2021.
