HIDROELÉCTRICA ROBLERÍA SpA

PROYECTO ADUCCIÓN NACIMIENTO

INFORME DE ESTABILIDAD TALUDES AFECTADOS

Marzo de 2022.

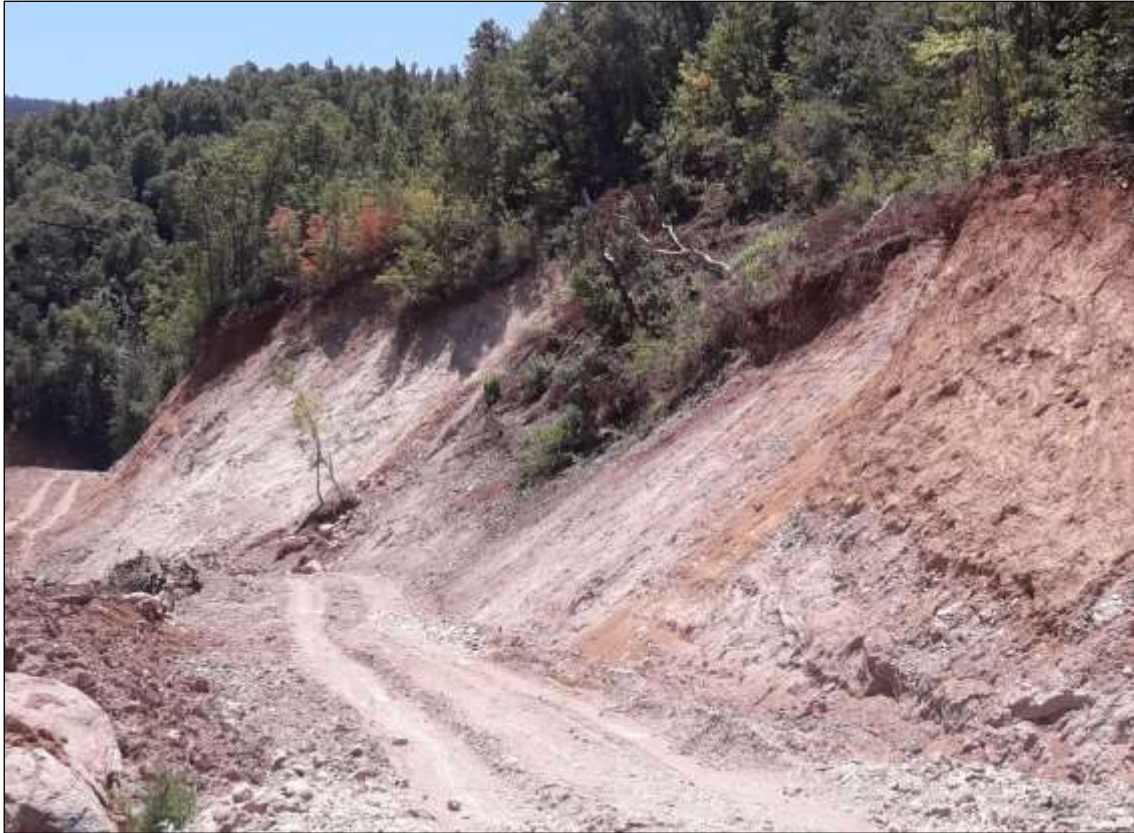
Figura 2-1. Vista general del talud 1 Pk 0+400 a 0+450. Vista hacia el Norte.

De acuerdo con lo observado en las inspecciones en terreno y los antecedentes provenientes de estudios recientes, el Talud 1 definido entre el Pk 0+400 a 0+450, corresponde a un deslizamiento superficial de origen reciente.

El material comprometido corresponde al suelo un suelo limo arcilloso y a la cubierta vegetal que conforma la parte superficial del terreno.

En el borde superior del talud se observa el desarrollo de una superficie de rotura, que ha dado origen a un escarpe de erosión activo en el coronamiento del talud.

Se estima que el origen de este deslizamiento de tipo rotacional estaría asociado a una combinación de factores, entre los cuales desatacan:

- i. Intervención de la ladera con corte de talud muy inclinado,
- ii. Concentración de materiales arcillosos y reactivos con la presencia de agua,
- iii. Ocurrencia de un periodo de lluvia intensa que actuaría como un factor erosivo y de saturación, lo que habría generado un aumento en la presión intersticial del suelo y disminución de su resistencia al corte.

La zona comprometida es de unos 50 m de longitud y hasta 22 m de altura máxima, y el material deslizado afecta sólo a una porción del camino en construcción.

Dada la presencia de algunos afloramientos de roca basal cercano a este tramo, se estima visualmente que el horizonte de roca debiera estar a unos 7 a 10 m de profundidad. No se observa presencia de agua subterránea.

En el Sector 1 se propone la implementación de un refuerzo mediante pernos (soil nailing). La geometría de esta solución se presenta en la Figura 4-1.

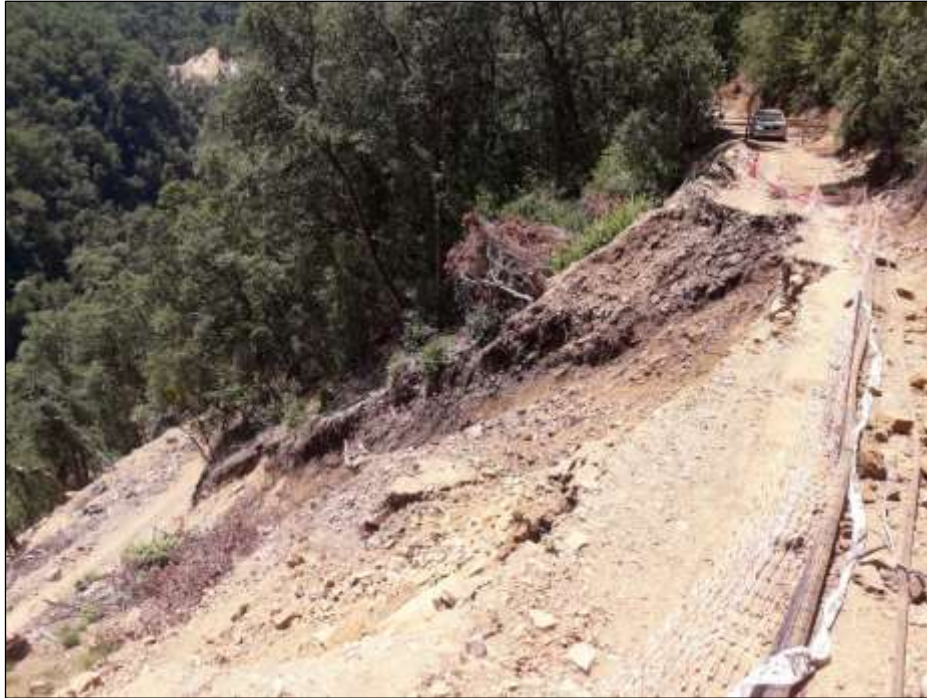
Figura 2-2. Vista del deslizamiento del Talud 2 Pk 1+190 a 1+230. Vista desde el camino vecinal.

Deslizamiento rotacional reciente y activo que afectó a la cubierta vegetal de la superficie y al suelo compuesto por una mezcla heterogénea de gravas arena y limos. En la zona deslizada se observa además un acopio longitudinal de gravas y ripios sueltos provenientes de la parte alta del talud.

En la cabecera del deslizamiento se observa una superficie de rotura, que ha dado origen a un escarpe de erosión de forma semicircular de unos 40 m de longitud, que afecta a la calzada del camino vecinal existente. En la superficie del camino se observa además el desarrollo de grietas de tensión de 1 a 5 m de longitud paralelas a la superficie de rotura (Figura 2-2).

Un periodo de lluvia intensa sería uno de los principales factores asociados a la ocurrencia de este deslizamiento. Los escurrimientos superficiales proveniente de las aguas lluvia tienden a encauzarse a través de los depósitos de gravas, anteriormente descritas, que con sus elevadas permeabilidades son capaces de conducir estas aguas y saturar los suelos superficiales, aumentando la presión intersticial y favoreciendo el desarrollo de superficies de rotura.

La ejecución de cortes de talud para el trazado de la tubería constituye una alteración directa al estado natural de la ladera. Todo corte de talud en una ladera, modifica el estado tensional, provocando una descompresión del material que la constituye y generando desplazamientos que, en el corto o largo plazo, tienden a reestablecer el estado de equilibrio original.

La intervención del talud también implica una disminución de la cobertura vegetal, aumentando significativamente la superficie expuesta a la erosión y favoreciendo el desarrollo de este proceso de remoción en masa activo.

En este tramo se observa un deslizamiento que socavó parte del camino vecinal. Dado que no se considera la restitución del camino vecinal, los refuerzos mediante pernos propuestos tienen el objetivo de asegurar la estabilidad del camino de proyecto y del talud que se encuentra sobre él. La geometría de la solución propuesta se presenta en la Figura 4-2.

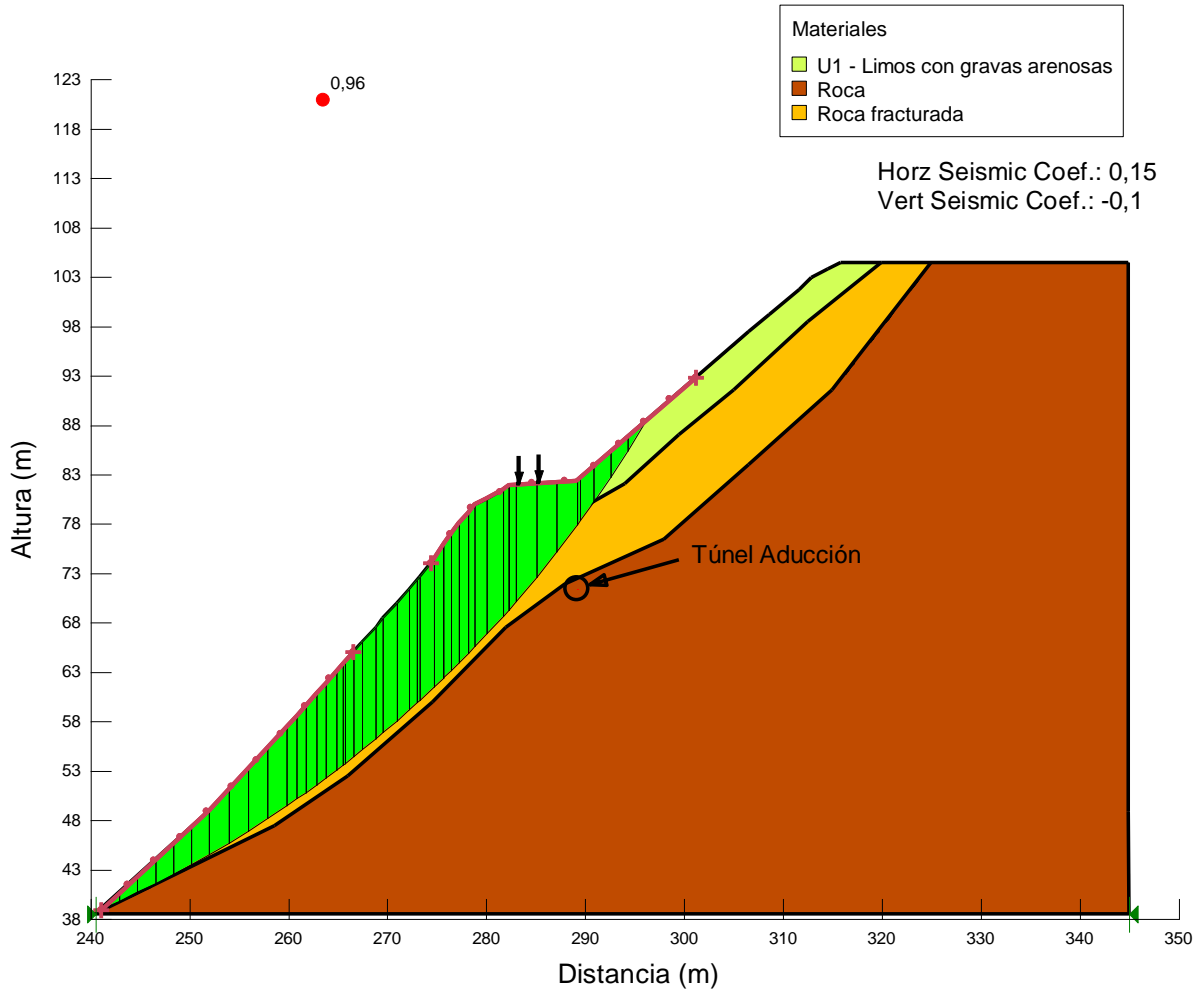
Figura 9-1. Potencial superficie de deslizamiento cercana al túnel de aducción. Condición del Talud 1 (Pk 0+400 a 0+450) sin refuerzo.

De acuerdo con los resultados de los análisis de estabilidad, para el caso sin refuerzo en el sector donde se ubica el Talud 1, existen potenciales superficies de deslizamiento que se encontrarían cercanas al túnel de aducción, tal como se observa en la Figura 9-1. Por lo tanto, en caso de producirse estos deslizamientos no es posible descartar potenciales daños estructurales en el túnel de aducción.

Es importante mencionar que la evaluación de los taludes presentada en este informe no considera la interacción entre ellos y la construcción del túnel de aducción para lo cual es necesario efectuar modelos de diferencias o elementos finitos.

Por otra parte, las soluciones de refuerzo presentadas para el sector del Talud 1, lugar donde existe interacción entre los análisis realizados y el túnel, consideran la existencia de esta obra y, por lo tanto, los niveles de soil nailing han sido definidos evitando la interferencia entre ellos.
