ACTA DE INSPECCION AMBIENTAL

**INFORME TÉCNICO DE FISCALIZACIÓN AMBIENTAL
DFZ-2020-1042-XVI-RCA**

**EXTRACCION ARIDOS SOPRAMAT CAUCE DEL RIO DIGUILLIN - SECTOR LOS TILOS
UF 16808**

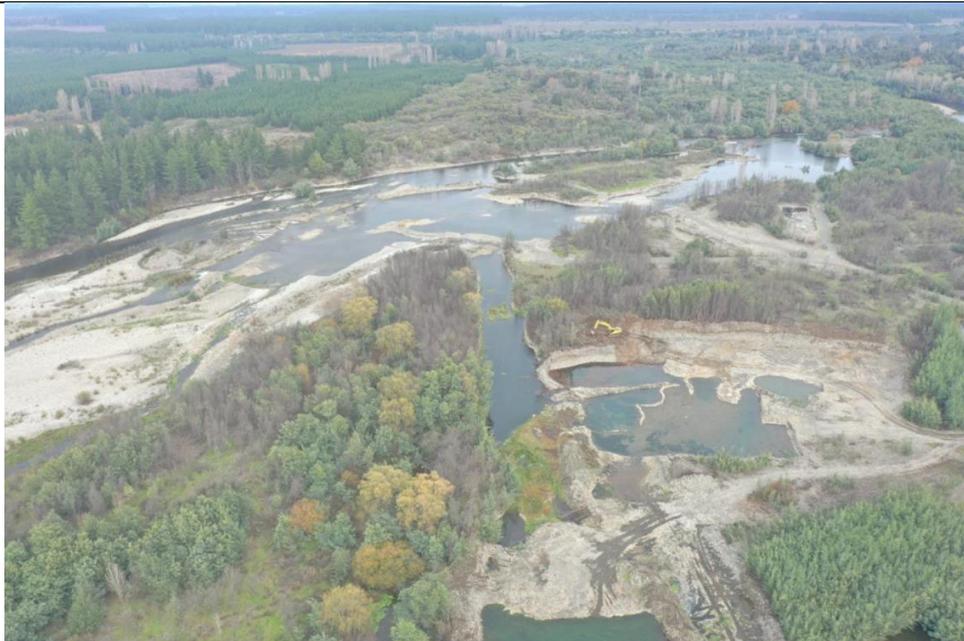
Vista de pozo de extracción de áridos

Fotografía 1.	Fecha: 12-11-2019	
Coordenadas UTM DATUM WGS84 HUSO 18	Norte: 5913973 m	Este: 749045 m
Descripción del medio de prueba: Foto aérea que representa estado actual del proyecto y el río Diguillín, en ella se observa faena de escarpe para habilitar una nueva área de extracción y operación de maquinaria aportadas por denuncia ingresada en DGA Ñuble y antecedentes complementarios ORD. DGA 552/2020.

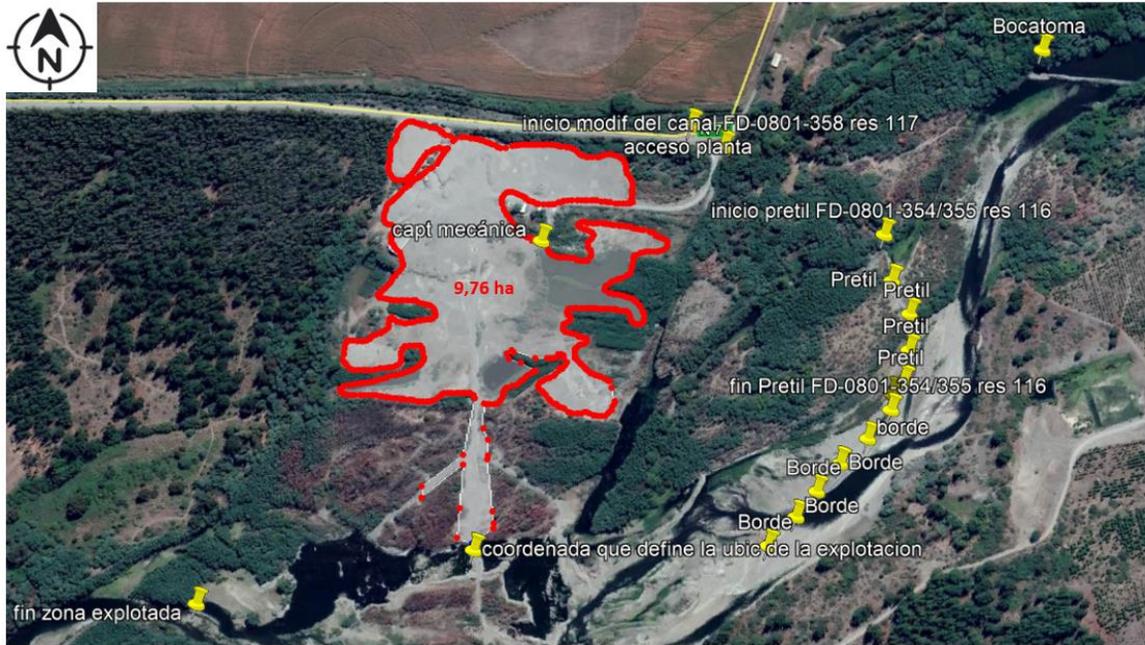
Figura N° 5 - Vista de pozo lastre de áridos con detalle de superficie intervenida

Figura 5	Fecha: 16-03-2019	
Coordenadas UTM DATUM WGS84 HUSO 18	Norte: 5913973 m	Este: 749045 m
Descripción del medio de prueba: Foto aérea que representa estado actual del proyecto y su relación con el río Diguillín, en ella se observa que el área de extracción del pozo lastre es de 9,76 ha, es decir superior al literal i.5.1 del Art 3 del RSEIA.

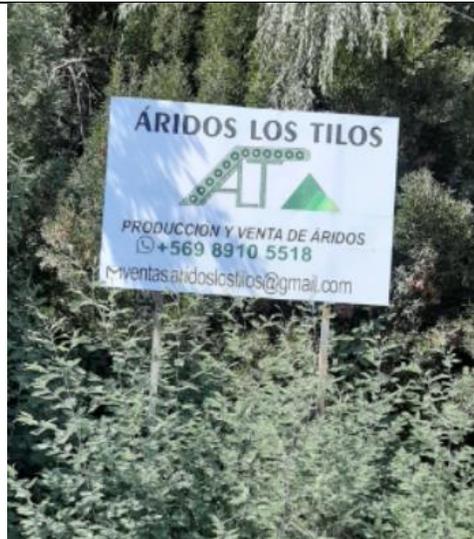
Predio de Acceso de Instalaciones de Estación N° 1

Fotografía 2- Estación N° 1	Fecha: 28-02-2020	
Coordenadas UTM DATUM WGS84 HUSO 18	Norte: 5914083 m	Este: 749132 m
Descripción del medio de prueba: Área de acceso a proyecto Omar Vásquez Oyanadel

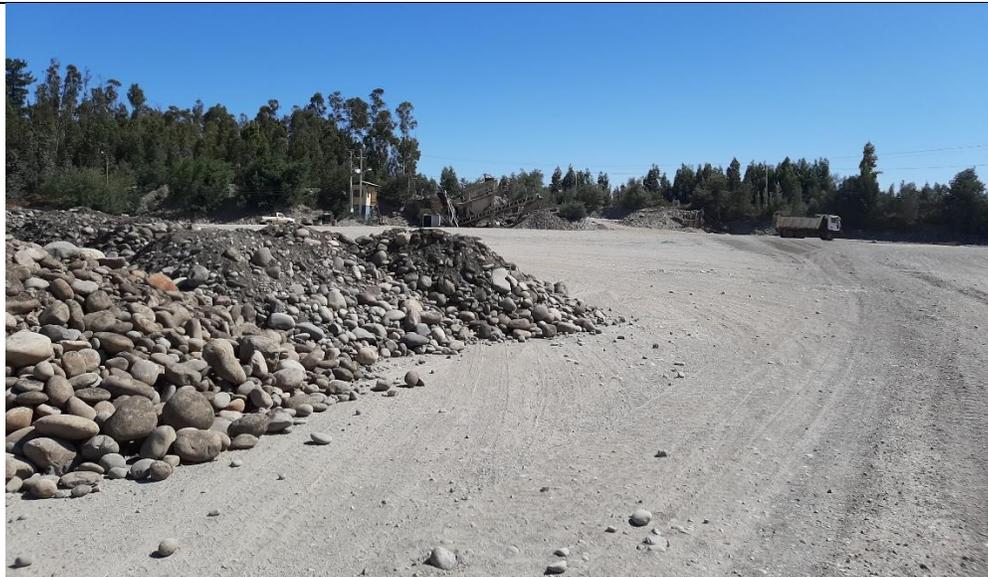
Planta Chancadora N° 1 de Estación N° 2

Descripción del medio de prueba: Área de proceso y chancado Omar Vásquez Oyanadel

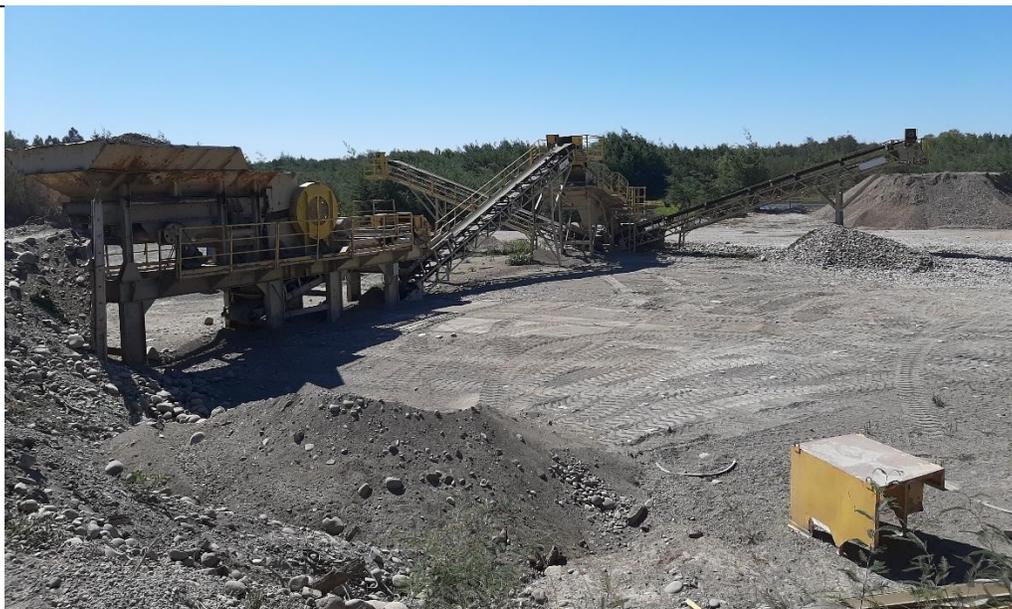
Planta Chancadora N° 2 de Estación N° 3

Descripción del medio de prueba: Área de proceso y chancado Omar Vásquez Oyanadel

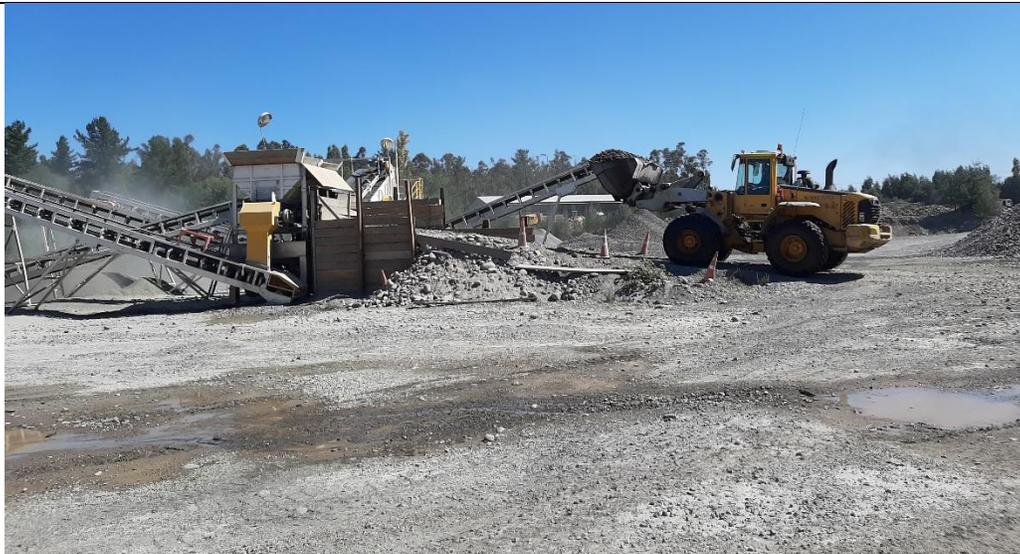
Planta Chancadora N° 3 de Estación N° 4

Fotografía 5- Estación N° 4	Fecha: 28-02-2020	
Coordenadas UTM DATUM WGS84 HUSO 18	Norte: . 5913973 m	Este: 749045 m
Descripción del medio de prueba: Área de proceso y chancado empresa Bitumix, donde se aprecia estanque de almacenamiento de combustible Diesel sin pretil asociado.

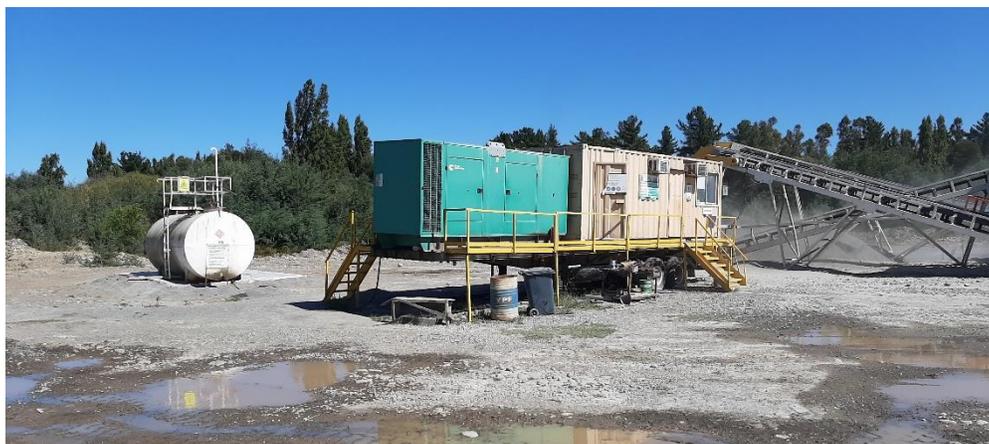
Planta Chancadora N° 3 de Estación N° 4

Fotografía 6- Estación N° 4	Fecha: 28-02-2020	
Coordenadas UTM DATUM WGS84 HUSO 18	Norte: . 5913973 m	Este: 749045 m
Descripción del medio de prueba: Área de proceso y chancado empresa Bitumix, donde se aprecia estanque de almacenamiento de combustible Diesel sin pretil de seguridad asociado.

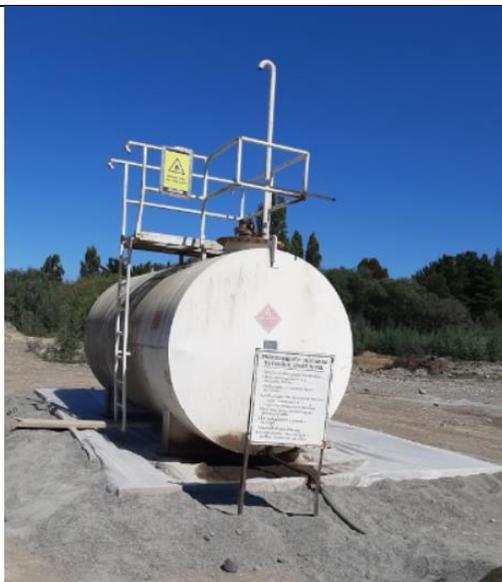
Planta Chancadora N° 3 de Estación N° 4

Descripción del medio de prueba: Área de proceso y chancado empresa Bitumix, donde se aprecia estanque de almacenamiento de combustible Diesel sin pretil asociado.

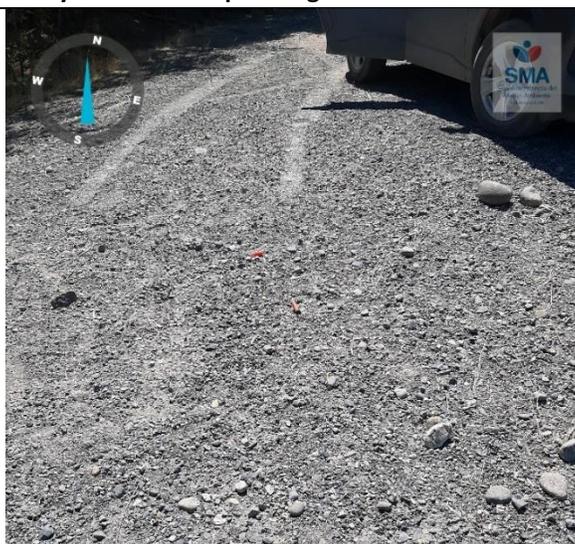
sencia de caminos habilitados y estabilizados para llegar a áreas de extracción de cauce río Diguillín N° 5

Descripción del medio de prueba: caminos habilitados y estabilizados con material integral que conducen a las áreas de extracción dentro del cauce del río Diguillín.

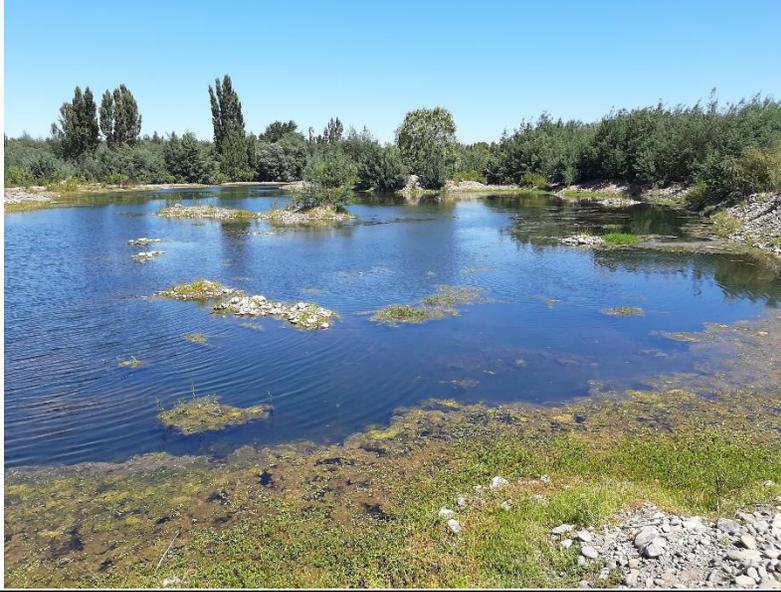
Área de Extracción – Estación N° 6

Fotografía 9- Estación N° 6	Fecha: 28-02-2020	
Coordenadas UTM DATUM WGS84 HUSO 18	Norte: . 5913691m	Este: 748899 m
Descripción del medio de prueba: Área de extracción y aposamiento dentro del cauce, donde se produce modificación de la sección transversal debido a la extracción dentro de la columna de agua.

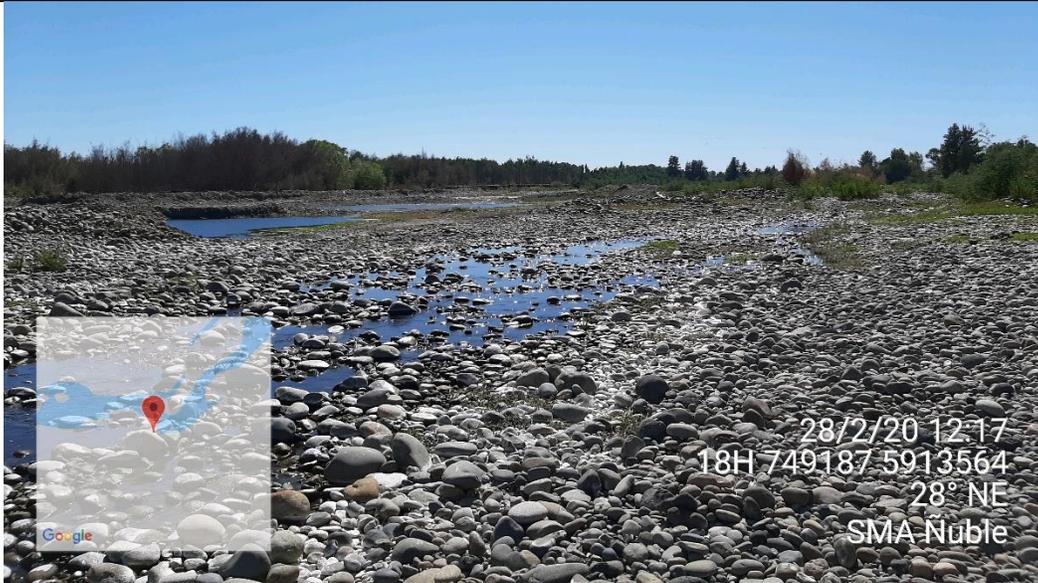
Perdida de continuo hídrico de Estación N° 7

Fotografía 10- Estación N° 7	Fecha: 28-02-2020	
Coordenadas UTM DATUM WGS84 HUSO 18	Norte: 5913565 m	Este: 749273 m
Descripción del medio de prueba: Perdida de continuo hídrica ribera sur del río Diguillín asociada a obras de desvío, pretil y aposamientos en la zona norte del cauce.

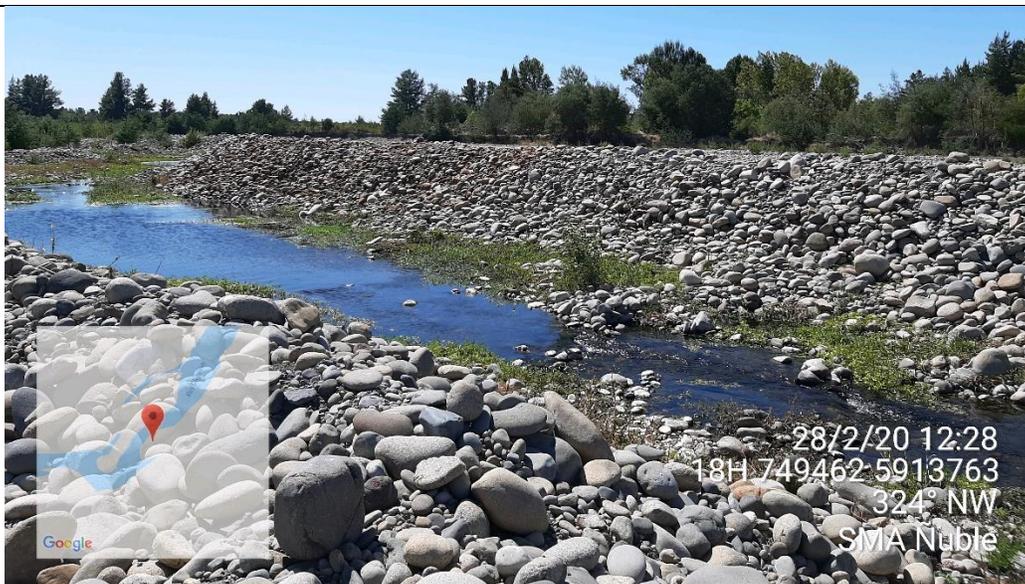
Presencia de pretil de contención dentro del cauce Estación N°8

Fotografía 11- Estación N° 8	Fecha: 28-02-2020	
Coordenadas UTM DATUM WGS84 HUSO 18	Norte: . 5913565 m	Este: 749273 m
Descripción del medio de prueba: Presencia de pretil de contención y desviación de 1,5 m de altura y alrededor de 200 m de largo.

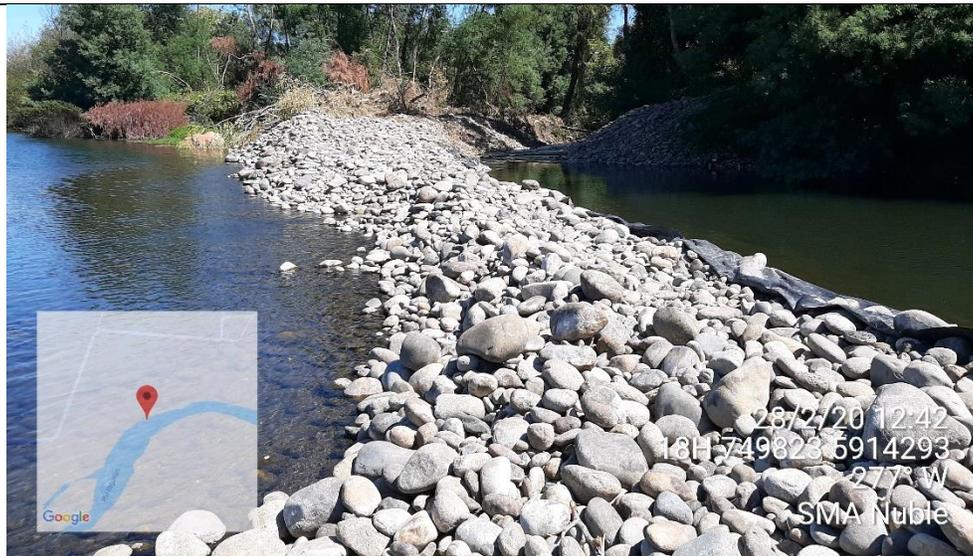
Presencia de pretil de desviación asociado a obras de captación del Canal el Carmen Estación N° 9

Fotografía 12- Estación N° 9	Fecha: 28-02-2020	
Coordenadas UTM DATUM WGS84 HUSO 18	Norte: 5914271m	Este: 749832 m
Descripción del medio de prueba: Presencia de pretil de desviación de 1 m de altura asociado a las obras de captación de agua de canal el Carmen.

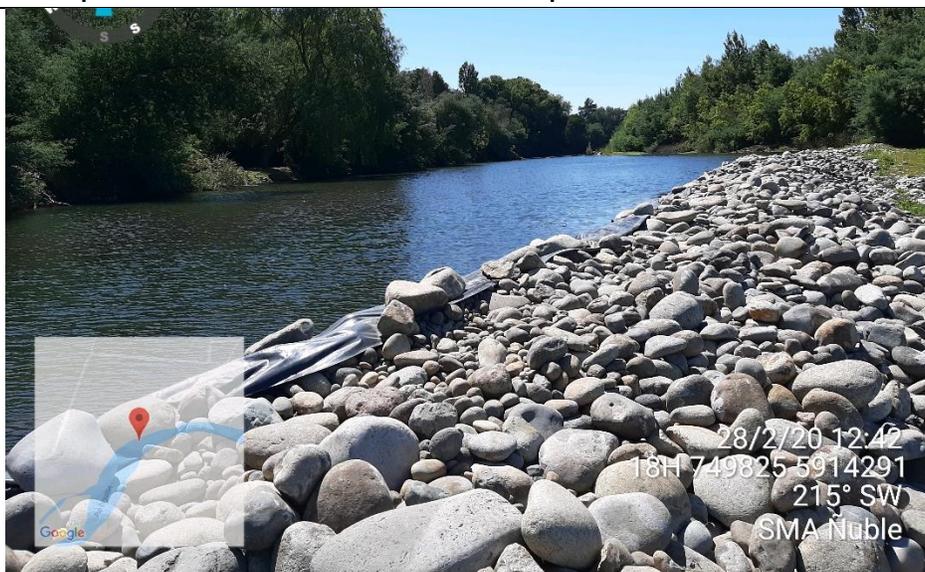
Presencia de pretil de desviación asociado a obras de captación del Canal el Carmen Estación N° 9

Fotografía 13- Estación N° 9	Fecha: 28-02-2020	
Coordenadas UTM DATUM WGS84 HUSO 18	Norte: 5914271m	Este: 749832 m
Descripción del medio de prueba: Fotos aguas arriba de obras de captación donde se da cuenta que el río Diguillín no mantiene obras de extracción de áridos o intervención alguna.

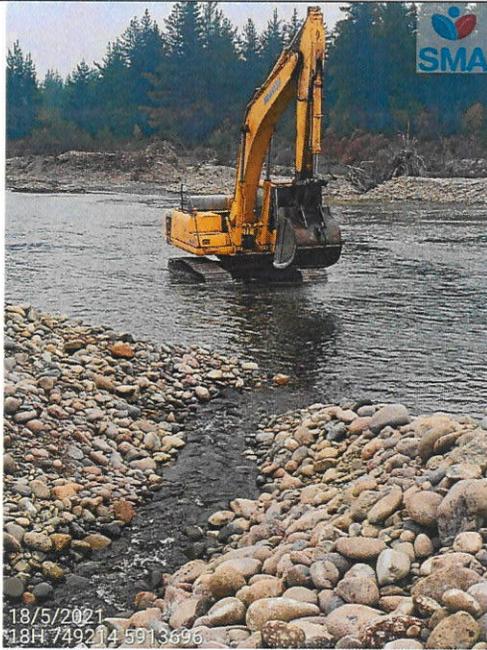
Foto N° 1 Maquinaria al interior del cauce natural del río Diguillín.

- 6.3. Sobre lo expuesto se procede por parte de la DDA a instruir el rotura de la maquinaria desde el Cauce y detener el proceso de extracción en el marco de ausencia de autorización sectorial y Res DDA N°117/21 y N°118/21

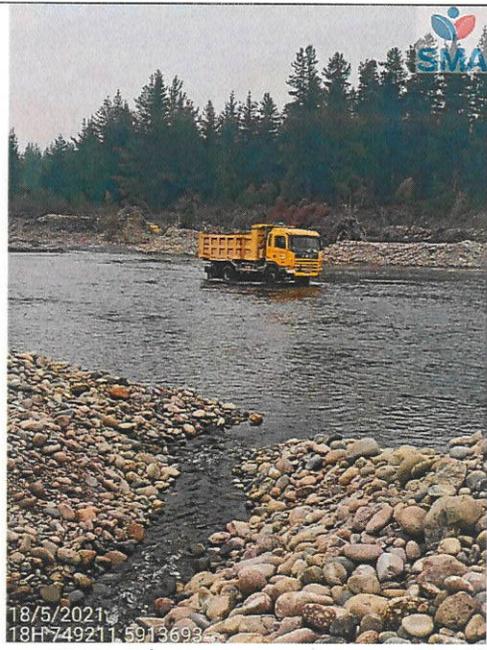
Foto N° 2 vehículo de carga en atravesado del río Diguillín.

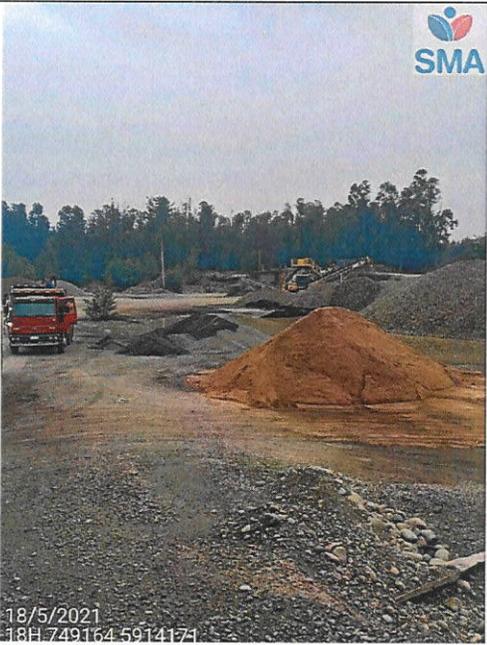
Foto N° 3 Planta chancadora en operación.

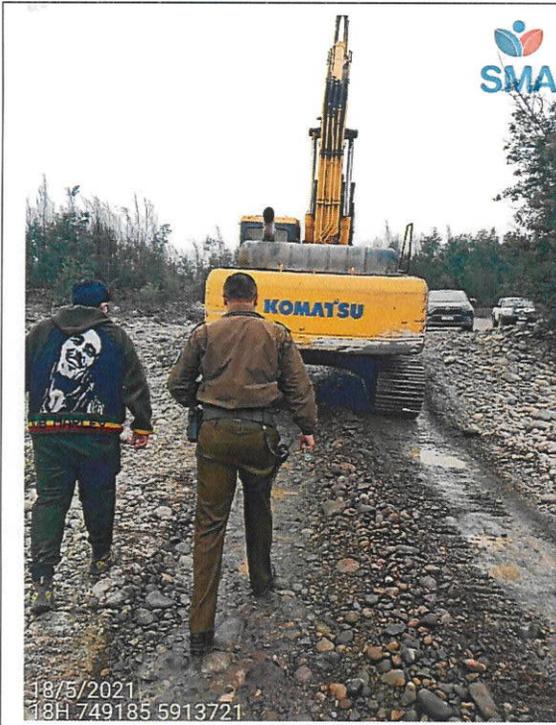
Foto N° 5 Retiro de maquinaria desde el cauce del río Diguillín.
