Ancud, 8 de septiembre de 2022.

Ref.: Por qué el cierre y sellado del vertedero Puntra El Roble (Ancud) en las condiciones actuales será un precursor de un desastre ambiental.

Resumen técnico sobre muestras de aguas en cercanías del vertedero Puntra El Roble.

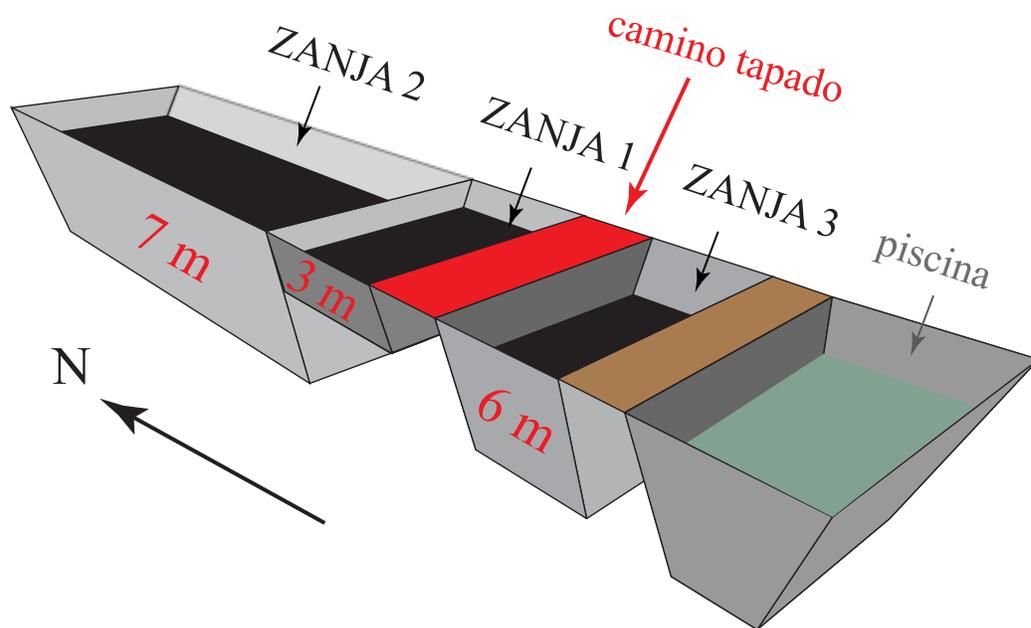
Este vertedero está compuesto de 3 zanjas de distintas profundidades y un camino plano sin zanja [ver figura 1]. Estos cuatro componentes tapados con sobrecelda y sobre-sobrecelda son claves para entender:

Se depositaron también RSD hacia el sur del vertedero entre la “torta” de la zanja N°1 y la zanja N° 3 “de adecuación” [ver área en color rojo en el esquema de la Figura 1]. Allí no se realizó ninguna excavación y simplemente con un HDPE encima del camino que no era suficiente para retener los lixiviados de esa basura [ver foto 1 denuncia N°2260 2 marzo 2021]. Lo catastrófico de esta disposición de RSD en este camino, es que este sector drena justo al Estero Sin Nombre que es un tributario del Rio Puntra [detalles en denuncia del 14 julio 2021]. Los niveles de lixiviados en este sector no son registrados adecuadamente.

Figura 1. Representación esquemática de las 3 zanjas (sin sobrecelda y sobre sobrecelda) del vertedero Puntra El Roble y el camino contiguo (en color rojo) donde se depositaron los RSD entre enero del 2020 hasta junio del 2021 (las pendientes de los taludes no están a escala). Se indica la profundidad de cada una de las zanjas (en letras de color rojo) y se indica la posición del camino entre zanja N°1 y N°3. La piscina es una zanja que no se alcanzó a terminar y que hoy acumula aguas lluvias y lixiviados provenientes de la zanja N°3. (© 2022 PJSchmid.com, elaboración propia).

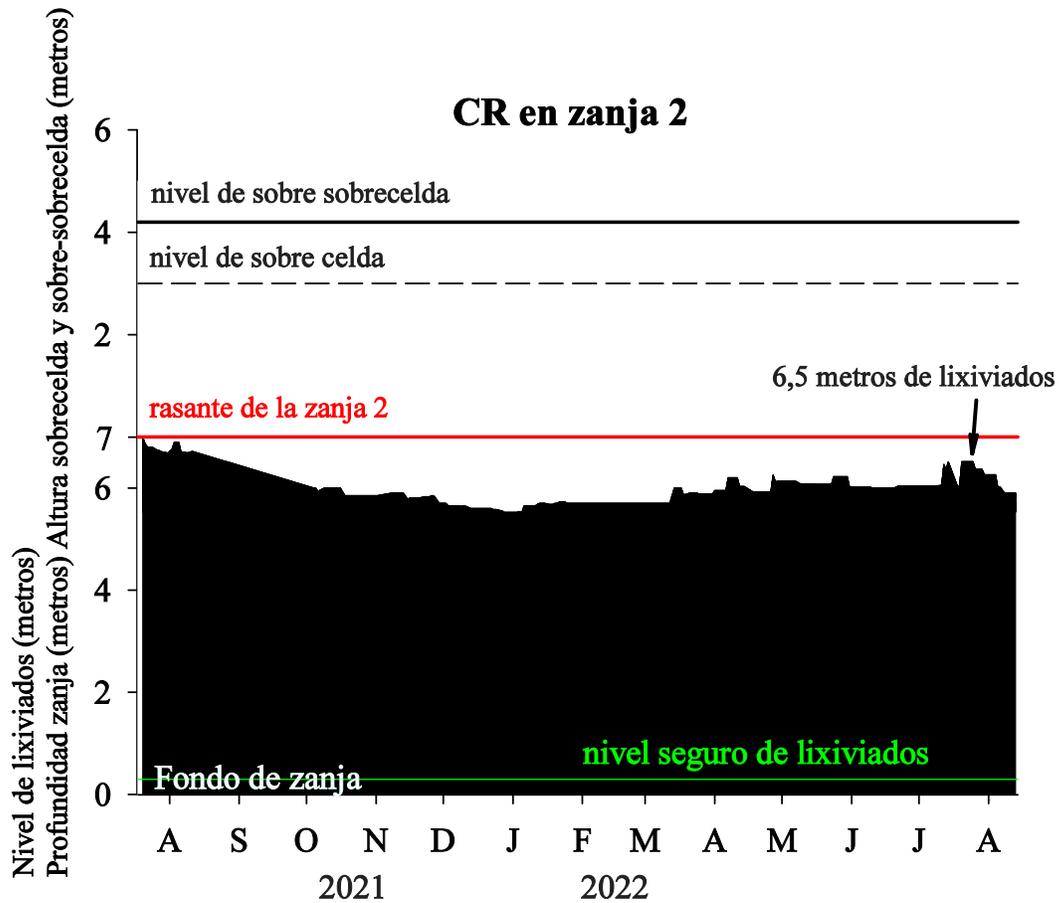
1. Los niveles de lixiviados actuales hasta el 14 de agosto del 2022 se ilustran para la cámara CR en la Figura 2. En general, estos valores demuestran claramente que desde julio del 2021 se esta lejos de reducirlos hasta un nivel seguro. Las zanjas permanecen saturadas, lo que representa un alto riesgo para la estabilidad del vertedero y la capacidad de contención del HDPE. Esta es la razón porque existe una regulación internacional del máximo nivel de la cabeza de lixiviados en un vertedero con cualquier revestimiento de 0,3 metros y no 2, 4, o aun más de 6 metros.

Figura 2. Niveles de lixiviados en la cámara CR (12 metros de largo), en la zanja 2 del vertedero Puntra El Roble entre julio del 2021 y 13 agosto del 2022. Se indica el nivel seguro de lixiviados (en línea de color verde) de acuerdo a los estándares internacionales (Tchobanoglous, G. & F. Kreith 2002² y Koerner R.M. & J. R. Koerner 2008⁴). Fuente de datos: informes de cumplimiento de la Municipalidad de Ancud (expediente plataforma SNIFA de la SMA: MP-040-2021, MP-041-2021 y MP-050-2021). © 2022 PJSchmid.com, elaboración propia.

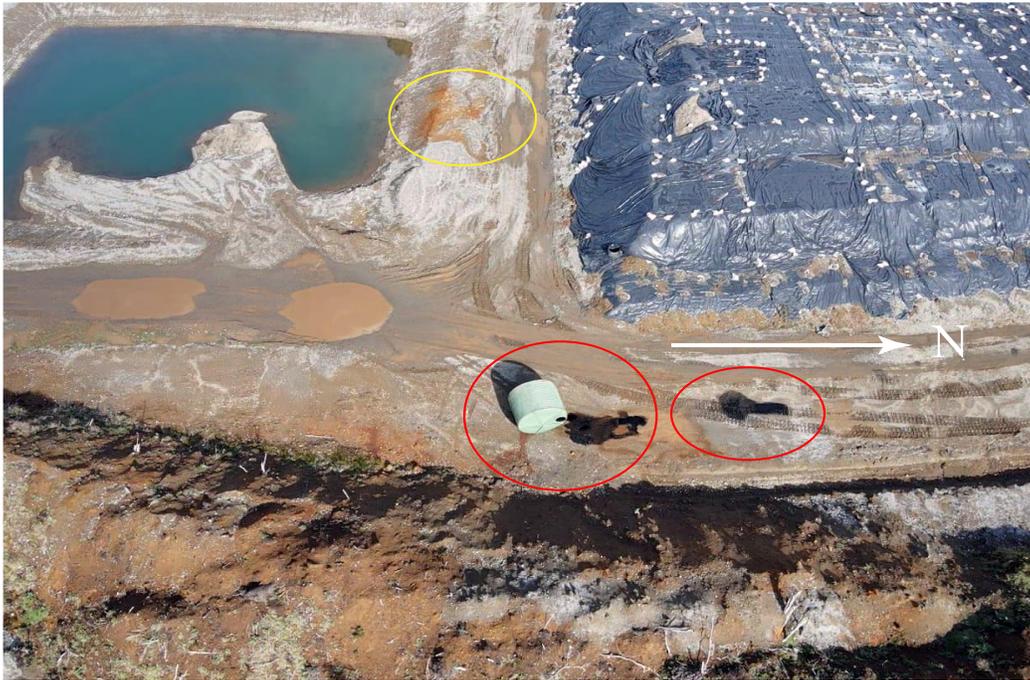
Foto 1: Evidencia del esparcimiento de lixiviados concentrados de los estanques de acumulación de lixiviados para la extracción fuera del vertedero en el sector sur del camino de acceso de Puntra El Roble el día 8 de septiembre del 2022. Los lixiviados concentrados en el camino se indican con círculos de color rojo. Lixiviados percolando desde el vertedero hacia el exterior se destacan en círculo de color amarillo (foto ©Chiloé sin Basura; © 2022 PJSchmid.com, elaboración propia).

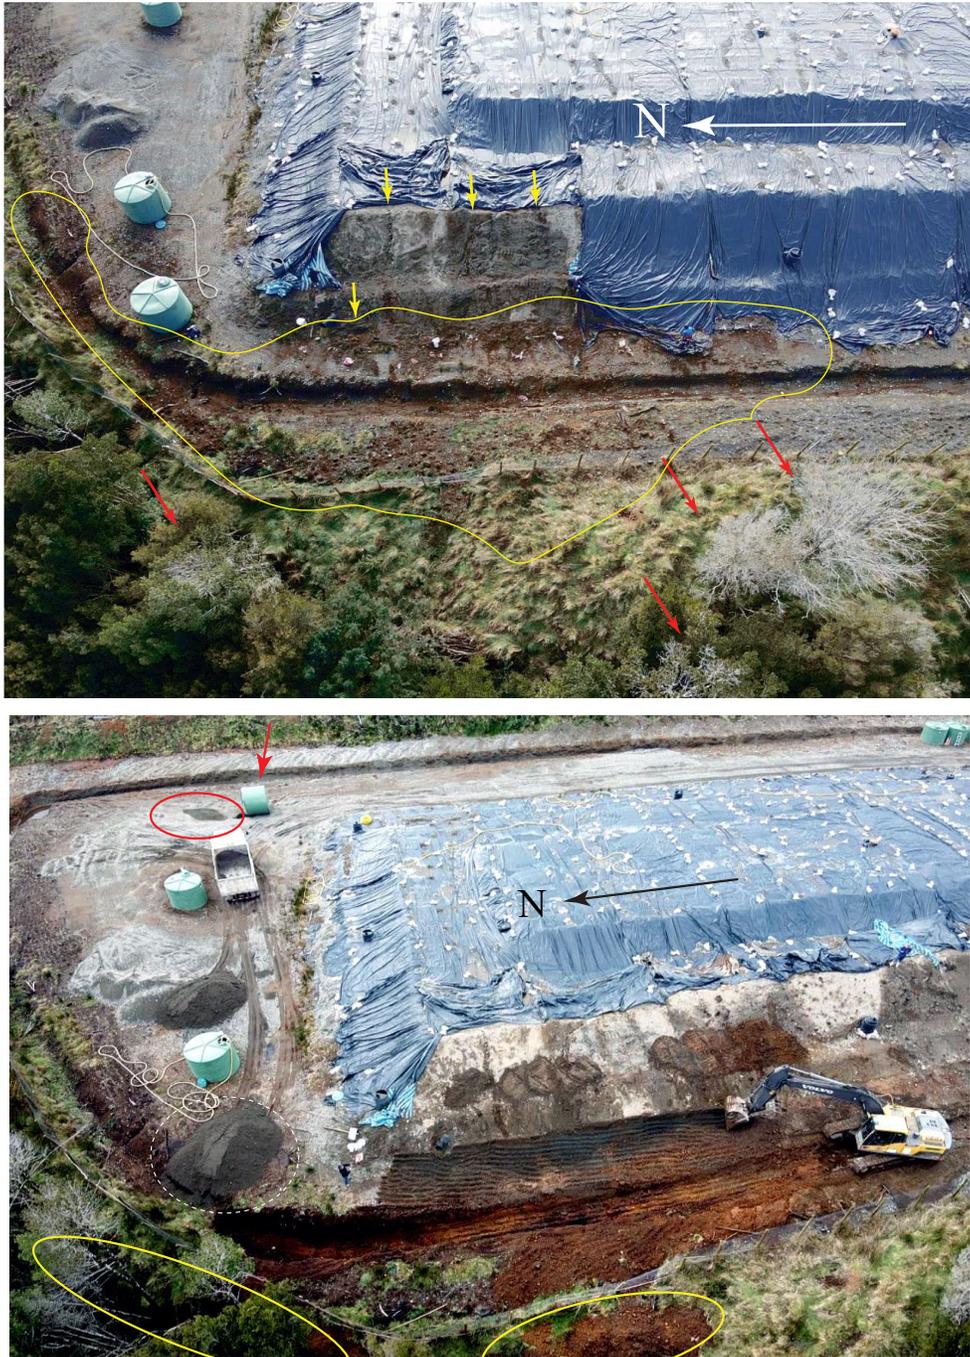
Foto 2: En el panel superior se observa que al remover el plástico de la superficie del vertedero se revelan serias erosiones debido a las incasantes percolaciones de lixiviados discernibles en los taludes del vertedero, que posteriormente son tapadas con material de cobertura (panel inferior) en Puntra El Roble el día 8 de septiembre del 2022. Áreas contaminadas de color negro demuestran las filtraciones destacando el alto nivel de lixiviados dentro de la zanja (Figura 2).

Panel superior: las flechas de color amarillo indican las erosiones y la línea de color amarillo denota la extensión de lixiviados en los suelos cercanos a la zanja. Las flechas de color rojo indican árboles nativos afectados.

Panel inferior: las elipses de color amarillo indican la deposición de sedimentos contaminados desde la canaleta perimetral al otro lado del cerco perimetral hacia el bosque nativo (ver foto 3). Los círculos de línea punteada de color blanco muestran los ripios para encubrir/tapar estas áreas contaminadas. El círculo y la flecha de color rojo indican el contenedor de lixiviados concentrados dado vuelta en el camino de acceso. (foto ©Chiloé sin Basura; © 2022 PJSchmid.com, elaboración propia).

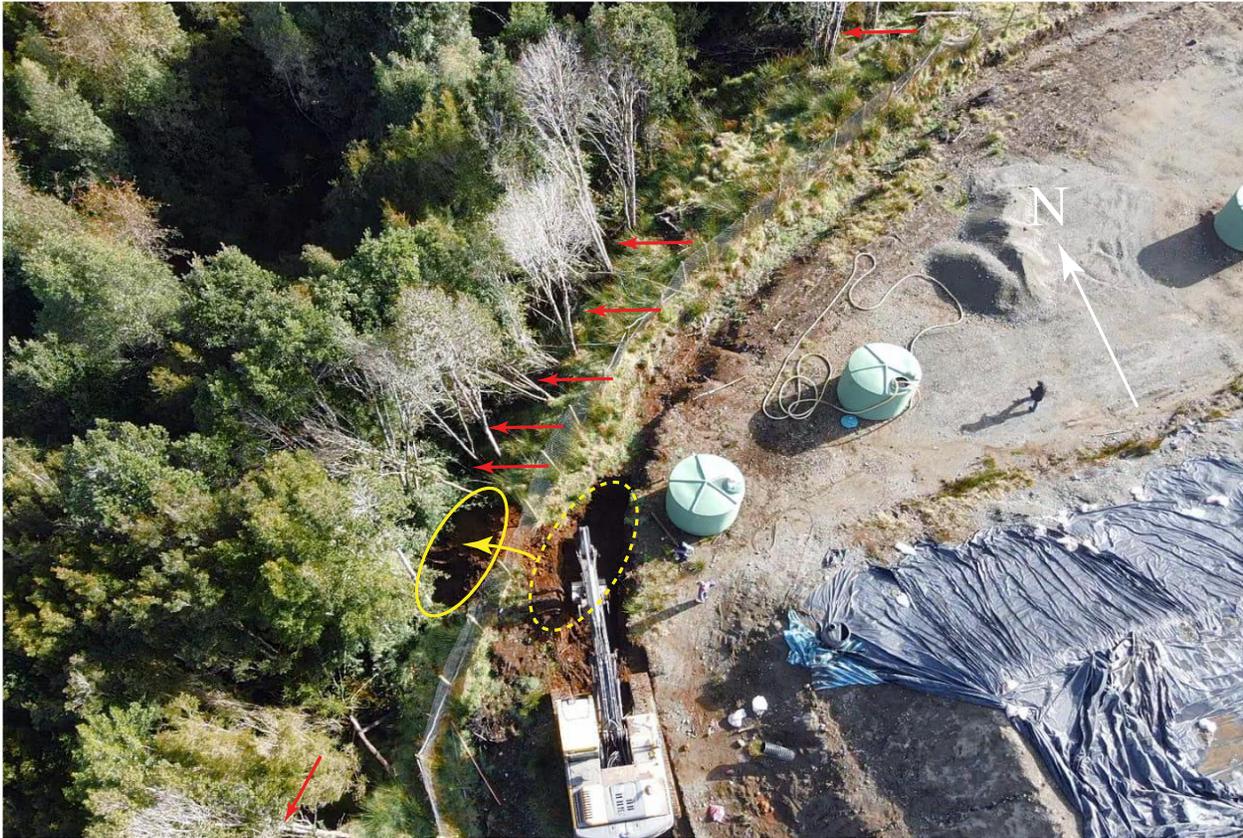
Foto 3: Removiendo los sedimentos contaminados con lixiviados desde los canales perimetrales hacia el bosque nativo por encima del cerco perimetral el 8 de septiembre del 2022 en Punta El Roble. Las elipses de color amarillo indican la acción de remover los sedimentos con lixiviados de la canaleta perimetral (línea punteada) hacia el bosque nativo (línea sólida). Las flechas de color rojo indican árboles nativos muertos (foto ©Chiloé sin Basura; © 2022 PJSchmid.com, elaboración propia).

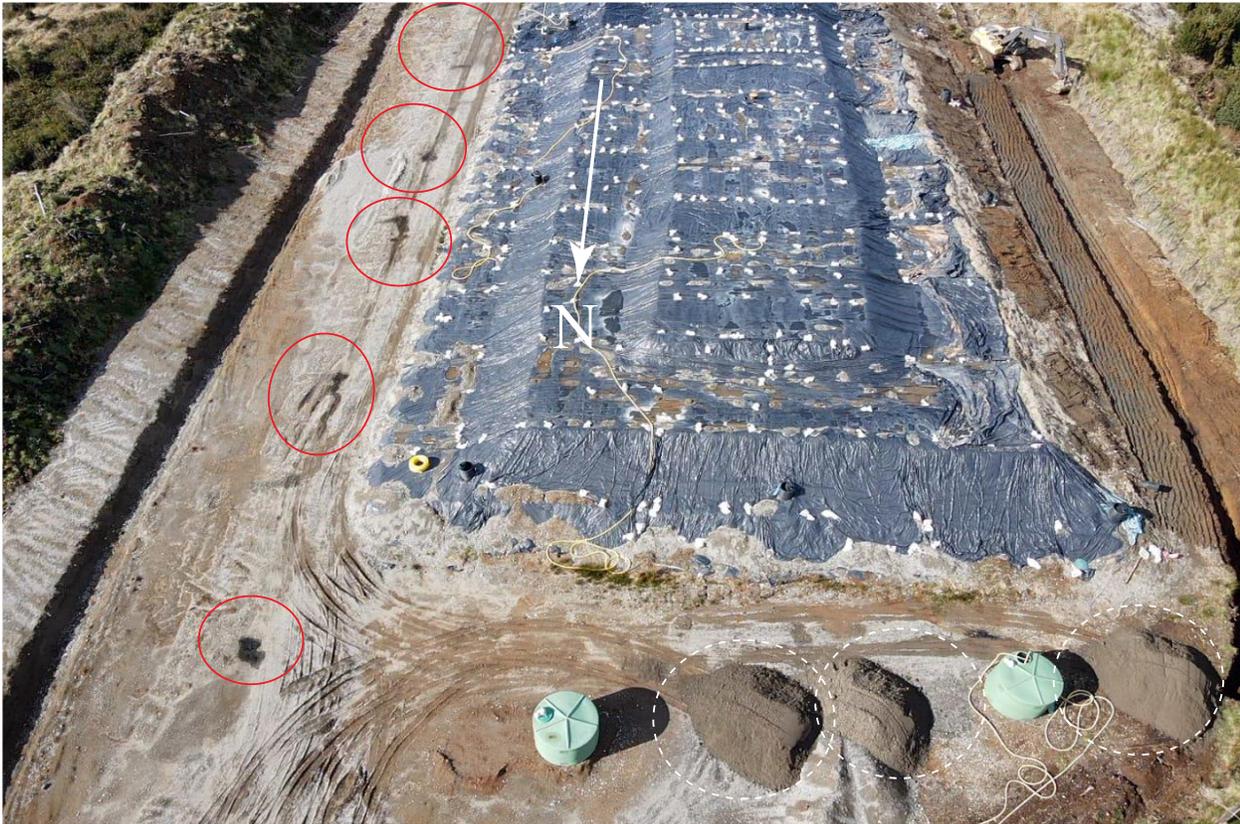
Las recientes evidencias de incompetencia de la municipalidad de Ancud del 8 septiembre del 2022 demuestran claramente las siguientes infracciones en el mantenimiento del vertedero Punta El Roble: a) esparcir lixiviados concentrados que han sido colectados en contenedores de miles litros en el sector sur y norte en el camino de acceso a la zanja (fotos 1, 4), b) al remover el plástico de la superficie del vertedero se descubre que existen serias erosiones debido a las incesantes percolaciones de lixiviados discernibles en los taludes del vertedero (foto 2), que posteriormente fueron tapadas con material de cobertura (foto 4), c) remover sedimentos contaminados con lixiviados desde los canales perimetrales hacia el bosque nativo por encima del cerco perimetral (foto 3), d) encubrir/ocultar los lixiviados concentrados con ripio para ocultar su acciones antes de las fiscalizaciones (foto 4).

Foto 4: Vista general del sector norte en el vertedero Puntra El Roble el 8 de septiembre del 2022. En el lado oeste se observa cómo después de tanta remoción y deposición de sedimentos contaminados (ver fotos 2 y 3) las áreas a lo largo de la canaleta perimetral y los taludes de la zanja se han encubiertos para la fiscalización. En el lado este (camino de acceso), los círculos de línea de color rojo denotan manchas de lixiviados concentrados (ver foto 1). Los círculos de color blanco (línea punteada) muestran el material para encubrir/tapar las áreas contaminadas. (foto ©Chiloé sin Basura; © 2022 PJSchmid.com, elaboración propia).

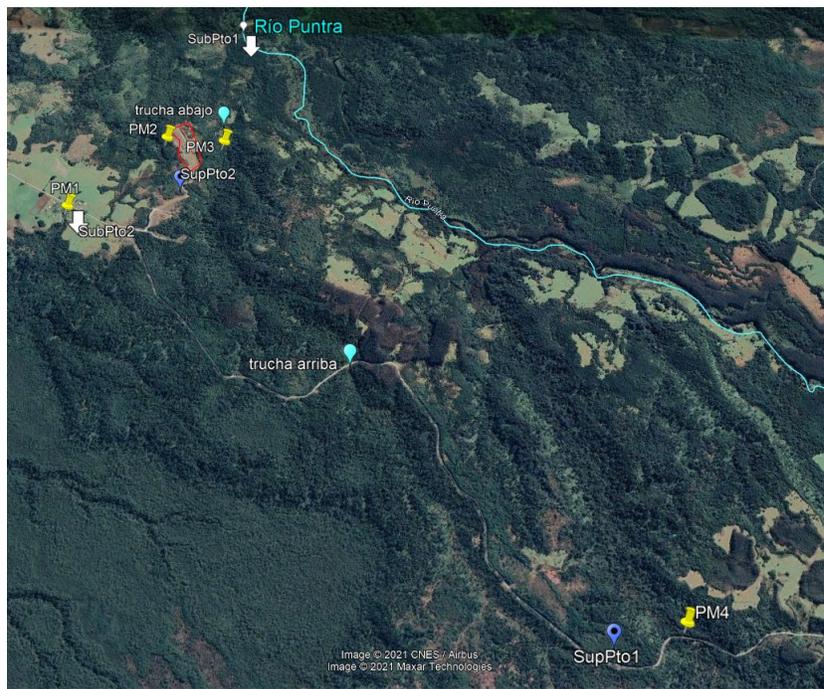
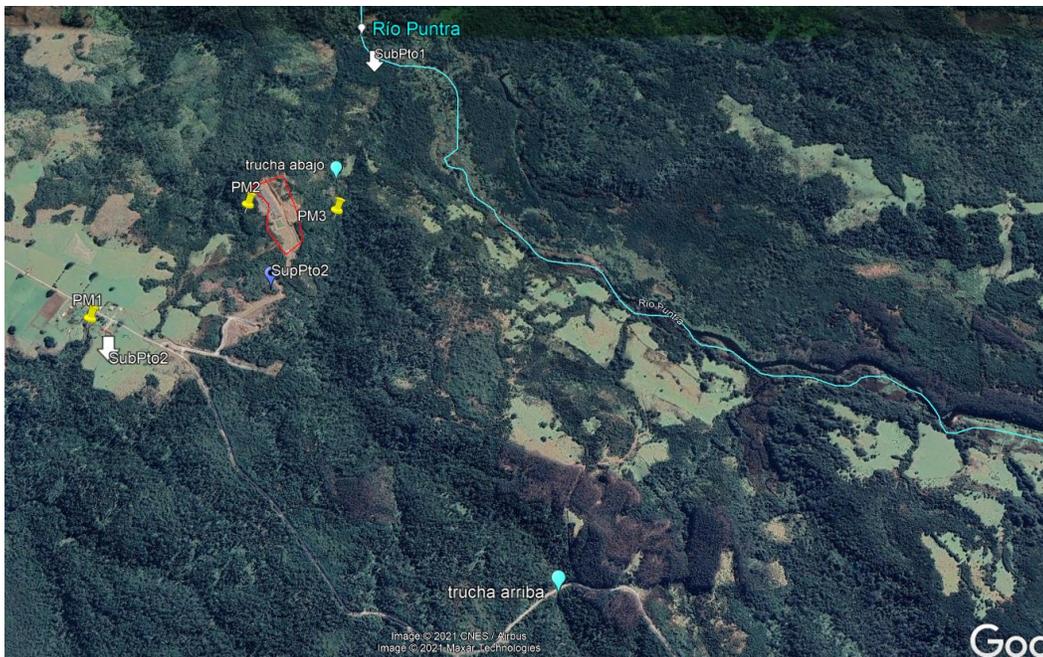
1. Los muestreos no se ajustaron a las coordenadas establecidas en las resoluciones (figura 1). Los sitios muestreados en el primer informe (9 noviembre 2020) fueron arbitrarios sin explicación alguna y sin referirse a las resoluciones sanitarias. En el segundo informe de julio del 2021, se menciona la resolución sanitaria N°12737 (1 junio del 2021), pero no parece haberse leído en detalle ya que de nuevo **se ignoró el punto de muestreo de aguas subterráneas por “debajo” del vertedero** (ver punto 2 y 5) y a la par el consultor cambió otro punto de muestreo (ver punto 3).

3. El informe de julio del 2021 realizó el muestreo en el río Trucha (aguas arriba y aguas abajo del vertedero) y, se eliminó el punto de muestreo en el río Verde (figura 1).

5. En ambos informes no existe ni una sola **muestra de aguas subterráneas en las cercanías (“aguas abajo”) del vertedero** (figura 1). Un sistema de monitoreo de aguas subterráneas consiste en una serie de pozos colocados en la parte superior (“aguas arriba”) e inferior (“aguas abajo”) del vertedero. Las muestras extraídas en la parte superior (“aguas arriba”) del vertedero demuestran las concentraciones de base (control) de los constituyentes del agua subterránea. Los pozos en la parte inferior (“aguas abajo”) del vertedero demuestran la extensión de la contaminación del agua subterránea causada por el vertedero. El número requerido de pozos y sus distancias como también la profundidad de estos debe determinarse con un estudio hidrogeológico utilizando los datos basados en el espesor del acuífero, el caudal y las direcciones de flujo del agua subterránea, etc., que son característicos del sitio.

Figura 1. Puntos de muestreo de aguas superficiales y subterráneas en relación al polígono del vertedero Puntra El Roble (línea de color rojo): (a) vista general y (b) vista detalle.

Las coordenadas entregadas por Seremi de Salud de Los Lagos (primera resolución N°12985, 3 julio 2020 están destacadas por puntos de color azul (**SupPto 1** y **SupPto 2**) para aguas superficiales, donde **SupPto 1** estaba en el río Verde y flechas de color blanco (**SubPto 1** y **SubPto 2**) para aguas subterráneas, denotar que la posición “por debajo” del vertedero estaría cerca del río Puntra.

Los puntos de muestreo del informe de noviembre del 2020 corresponden a: PM1: pozo de 2m de profundidad; PM2: superficial Quebrada El Meli; PM3: superficial Río Trucha y PM4: superficial Río Verde. Se destacan los nuevos puntos de muestreo del informe de julio del 2021 corresponden a trucha arriba y trucha abajo, sitios en el río Trucha (iconos de color turquesa). Imagen © 2021 Google Earth, accedido 20 noviembre 2021; © 2021 PJSchmid.com, elaboración propia).

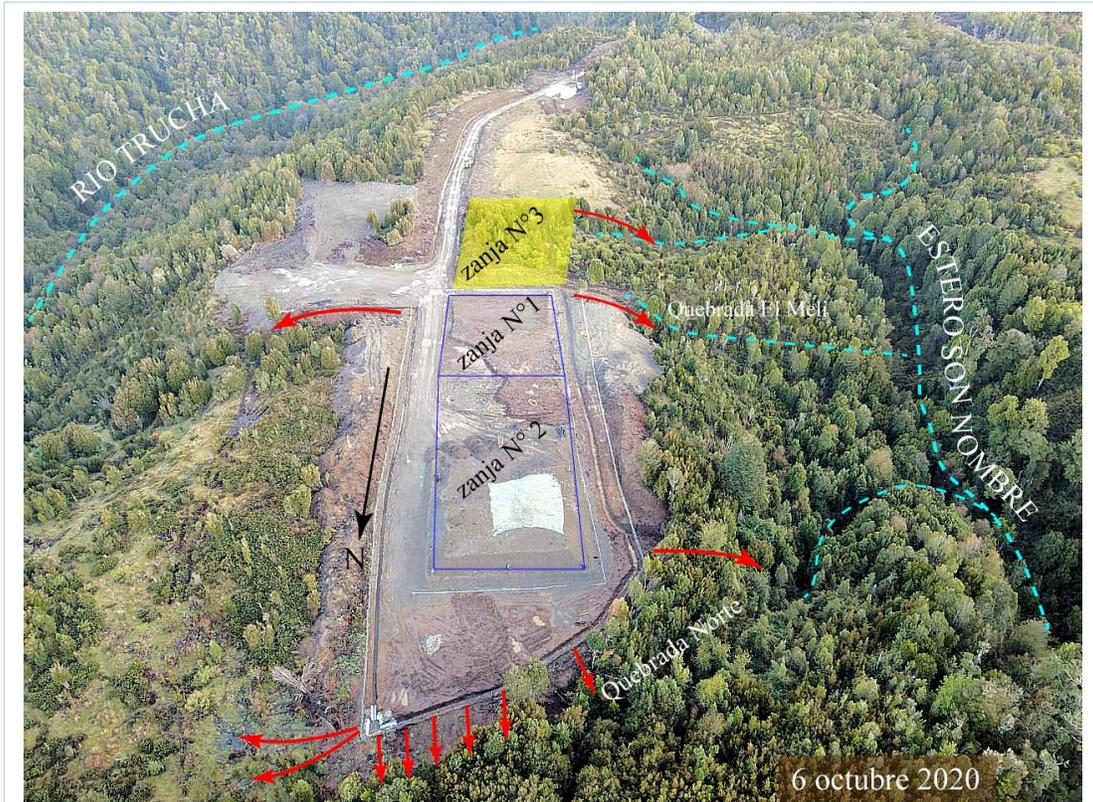
Figura 2. Vista de norte a sur del vertedero Punta El Roble del 6 octubre del 2020. Se demuestran las conexiones fluviales (Estero Sin Nombre) y la Quebrada El Meli (al suroeste de la zanja N°1). Las flechas rojas indican las vías de drenaje de líquidos lixiviados hacia el medio ambiente que han estado ocurriendo desde el 2020. (foto ©Chiloé Sin Basura; © 2021 PJSchmid.com, elaboración propia).
