Ref.: Informa y solicita reajuste en plazo para obras de cierre de estructura correa transportadora CV-105.

INFORME TÉCNICO N° 01
NUEVA CONDICIÓN EN FUNDACIÓN EJE F1

Proyecto Encapsulado de Correa CV-105

21053-ITPMEJ-2022

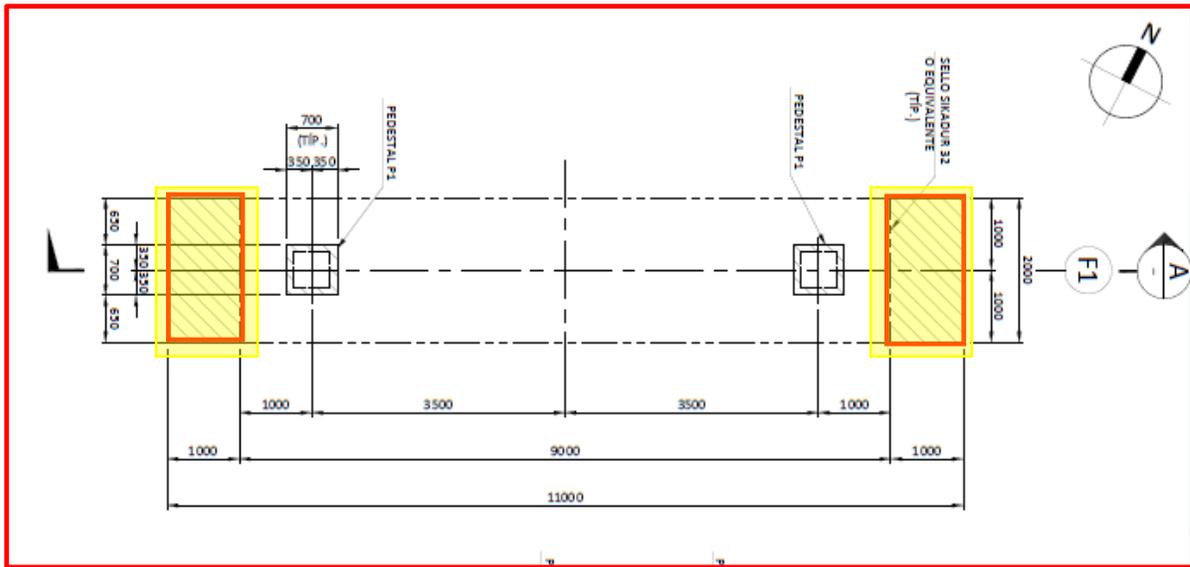
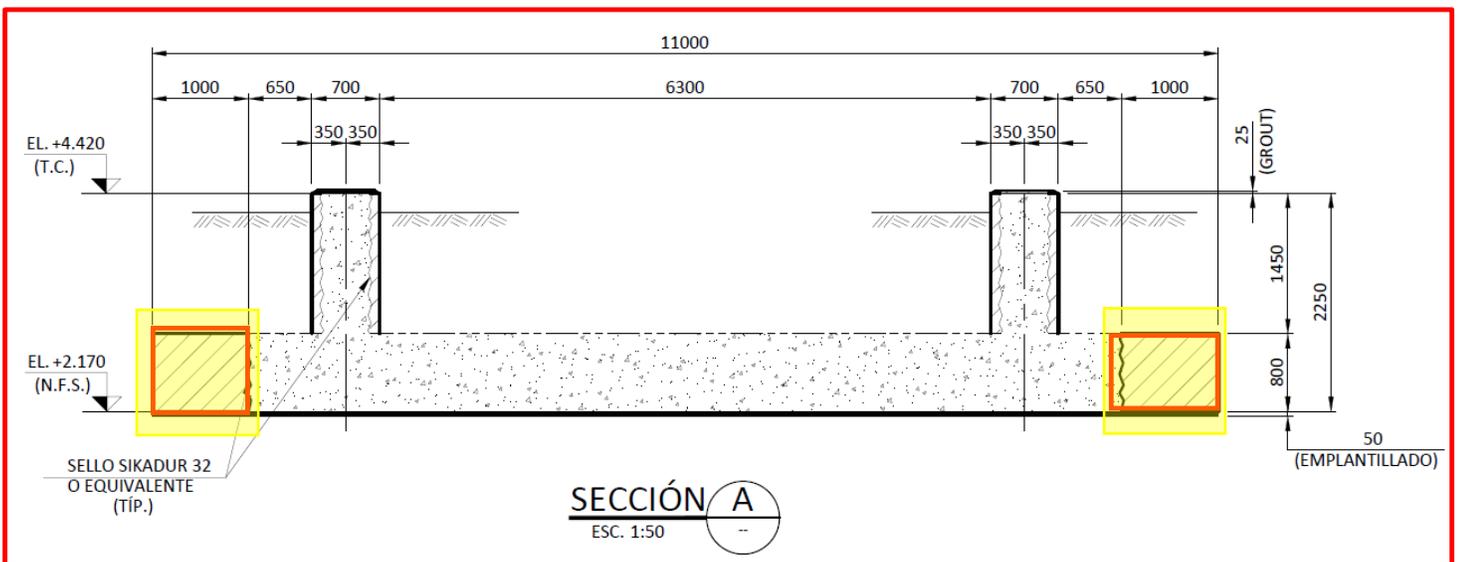
La etapa de reforzamiento en fundaciones corresponde a aumentar sus dimensiones y resistencia para soportar el incremento de cargas que soporta las cepas existentes (destacado en amarillo), como muestra la figura a continuación:

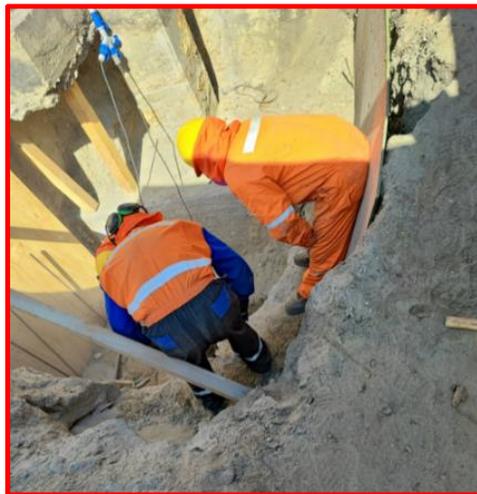
- a) **Condición encontrada N°01:** Se detecta una gran masa de hormigón con calidad estimada superior a G30 (se aprecia 9 m3 a remover de alta dureza), el cual debe ser demolido manualmente o con apoyo de martillo demoledor de 1.000 watt de potencia, dado el restringido espacio de trabajo y que las herramientas mayores no son factibles de utilizar (espacio confinado, está al lado de la sala de bombas de ácido Sitio N°1). Esta condición no estaba contemplada dentro de la ingeniería original de las obras.

La demolición y retiro de esta masa de hormigón, incurrió en un tiempo de 35 días corridos, dado que el sector es de propiedad de la empresa ENGIE y los permisos otorgados por ellos, tienen un tiempo acotado.

Fotografía N°1: Hallazgo de masa de hormigón externa a la fundación F1.

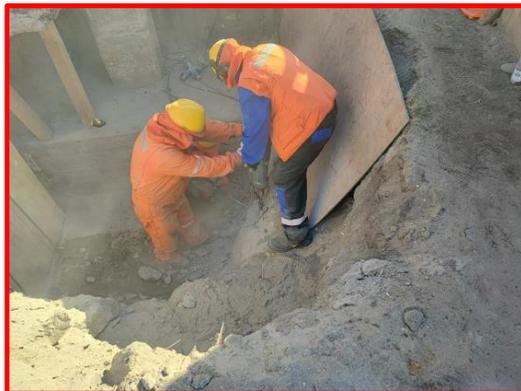
Fotografía N°2: Inicio de remoción de masa de hormigón externa encontrada.

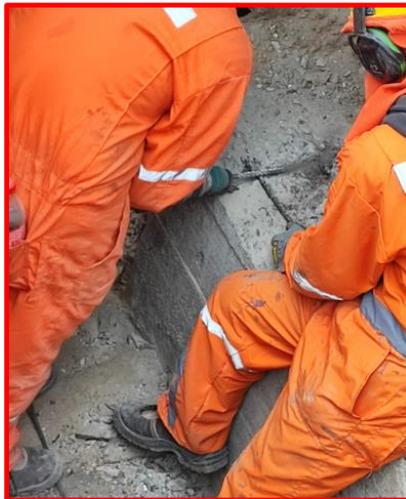
- b) **Condición encontrada N°02:** Se detecta condición de enfierradura con presencia de corrosión (carbonatación) en fundación de cepa eje F1 (en terrenos de ENGIE), la cual arroja alerta de posible pérdida de resistencia estructural en forma gradual. Se realiza un análisis e inspección visual en terreno con personal de CyD, tomando la decisión de aplicar un ensayo no destructivo con 1% Fenolftaleína y 90% de alcohol isopropílico. Con este ensayo se buscó saber que tan dañada estaba la fundación y si procede la utilización de laboratorio. Con este ensayo no destructivo el cual fue reactivo favorable, se redujo el tiempo en 5 días corridos para iniciar el proceso de reparación de la fundación, antes de dar inicio al reforzamiento final definido por la ingeniería.

Fotografía N°3: Descubrimiento de la enfierradura F1

La reparación y término de esta fundación fue resuelto en 35 días corridos, y debió ser posterior a lo indicado en el punto a) considerando que no debe haber polución para la reparación con aditivos (como puente de adherencia) en esta fundación con presencia de carbonatación.

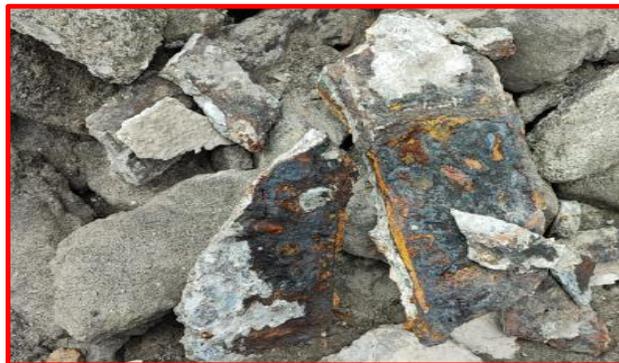
Fotografía N°4: Hallazgo de carbonatación de fundación F1

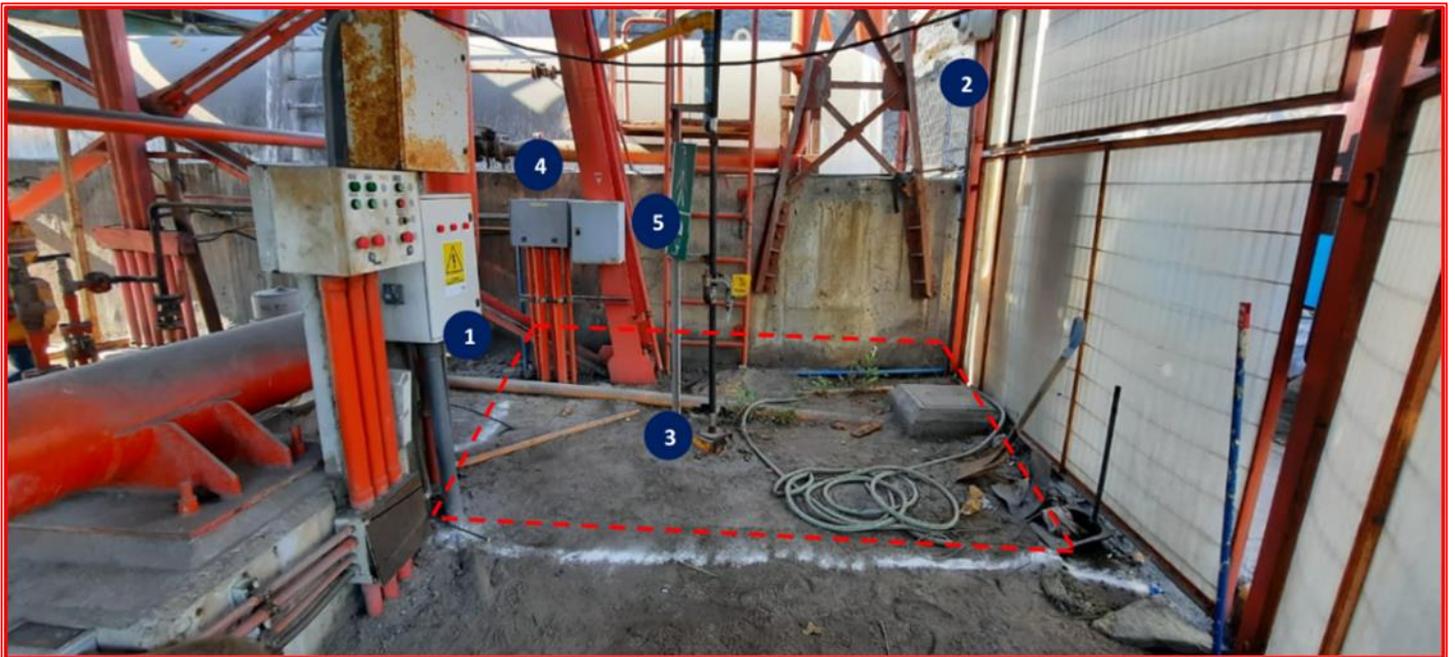
c) **Condición encontrada N°03:** En F1 sector Sala de Bombas de Ácido Sitio N°1, se detecta interferencias con la ingeniería desarrolla por PRDW para el reforzamiento de la fundación que se encuentra en esta área, lo que imposibilita poder implementarla, debido a las siguientes interferencias:

1. Tablero Eléctrico;
2. CCTV y cámara eléctrica.
3. Canalizaciones sobre piso.
4. Caja de conexiones.
5. Ducha de emergencia.
6. Se debe retirar cierre perimetral que separa Sala de Bombas de ácido y la vereda de tránsito del personal.

Fotografía N°5: Interferencia en sala de bombas de ácido sector playa, Sitio N°1.

Por las interferencias mencionadas, no es factible ejecutar lo indicado por ingeniería y se debe evaluar una nueva solución para el reforzamiento de esta fundación en F1 que no involucre excavación por lo anteriormente mencionado.

1. Levantamiento en terreno.
2. Mesa de trabajo entre ingeniería y ejecutor.
3. Análisis de posibles soluciones
4. Respaldo de la solución con memoria de cálculo (incluye planos).

Respecto a la condición N°3 la solución de esta interferencia requiere de un análisis de ingeniera exhaustivo y cálculos específicos de esfuerzos, considerando que la imposibilidad de realizar excavaciones, condición original de ingeniería, dispone de riesgos de afectación en la seguridad de personal (empresa contratista) y daños operacionales, por lo que es recomendable solicitar a PRDW una nueva solución técnica para refuerzo de F1 sin alternativa de excavación.
