PLAN DE CUMPLIMIENTO AMBIENTAL

Respuesta observaciones

LIPESED S.A.

Para presentar a la Superintendencia de Medio Ambiente, respecto observaciones asociadas al cumplimiento de PdC de Planta Lipesed S.A., aprobado bajo Resolución Exenta N°4/ ROL F-023-2020

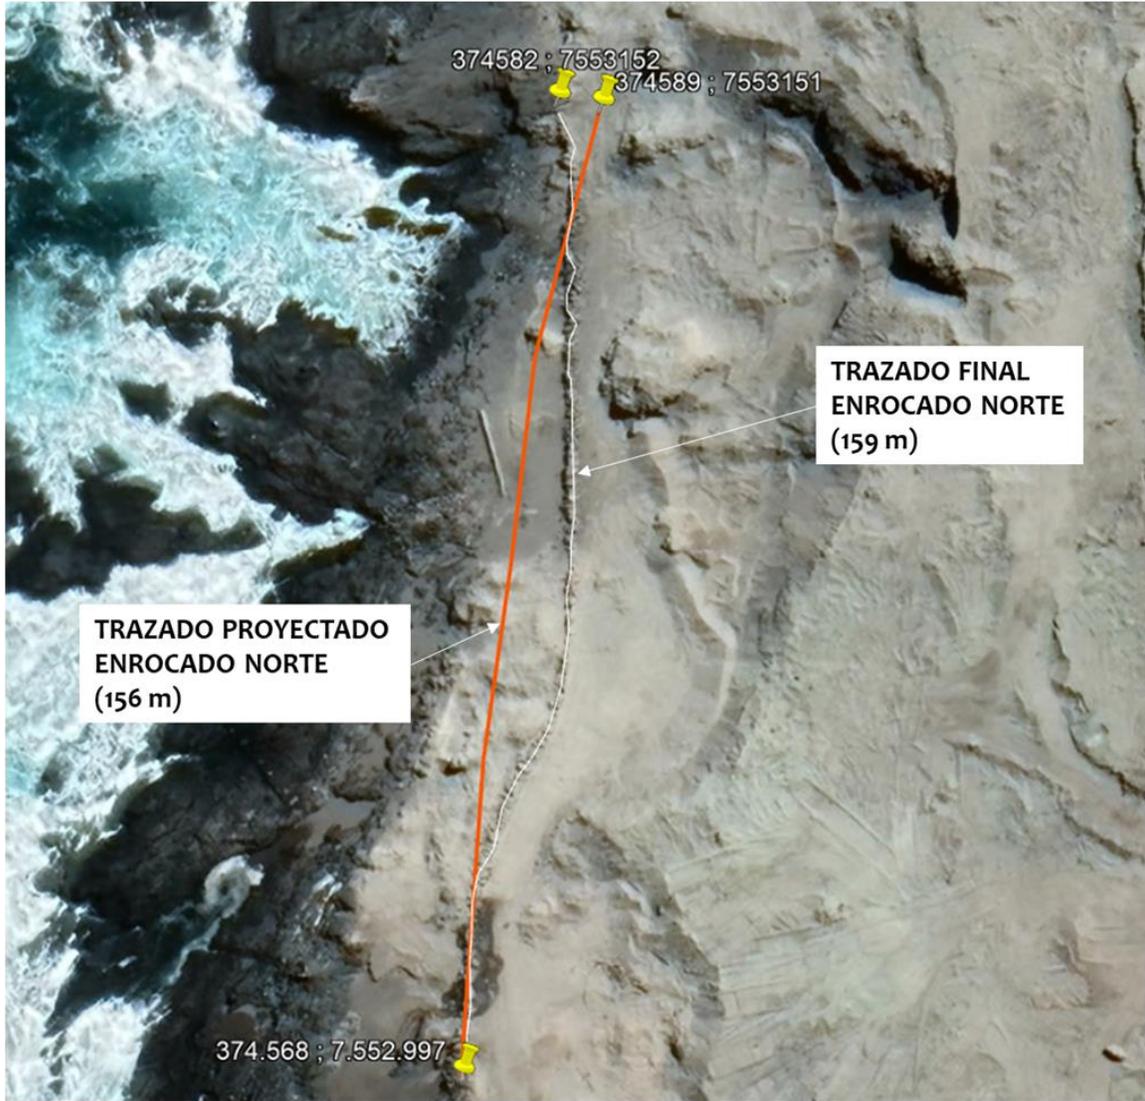
Imagen N°1. Enrocado Sector Norte. Proyectoado respecto de ejecutado.

Se detectó la inexistencia de enrocado en, al menos, 5 metros en el sector sur de la Planta de Lixiviación, sumado a que en algunas zonas del enrocado no se alcanzan los 1,5 metros de altura.

Respecto la inexistencia de enrocado, el trazado propuesto en el PdC, iniciaba en la coordenada UTM E-374.589 ; N-7.553.151 ; y terminaba en la coordenada UTM E-374.568 ; N-7.552.151; con una longitud proyectada de 150 metros.

Al respecto, replanteado en terreno, el inicio del enrocado se hizo coincidir con cuerpo rocoso existente, de manera de mejorar la segregación respecto de la playa. Así, el inicio del enrocado, comienza en la coordenada UTM E-374.582 ; N-7.553.152, y termina alcanzando el

enrocado existente en la coordenada UTM E-374.568 ; N-7552.151, alcanzando una longitud total de 159 metros.

N° Fotografía:	25	Fecha:	Abril 2022	
Hecho Infracionar:	N/A	Acción:	N/A	
Coordenadas UTM Datum WGS84	HUSO 19	Norte:	7.553.048	Este: 374.578
Descripción del medio de verificación: Imagen Google Earth, Vista enrocados Pila de Lx (Norte).

Respecto de la altura del enrocado, efectivamente se ha podido identificar algunos sectores con una altura menor. Sin embargo, dicha condición, no ha afectado el propósito del enrocado.

Respecto de lo identificado, y siendo el propósito de la empresa, dar cabal cumplimiento a lo indicado por la autoridad, es que desde ya manifestamos nuestro compromiso de subsanar la condición identificada, por lo que solicitamos un plazo de 60 días, para realizar las gestiones necesarias para contratar a empresa externa que realice las mejoras, de manera de realizar los trabajos, acorde a lo desarrollado durante el desarrollo del PdC.

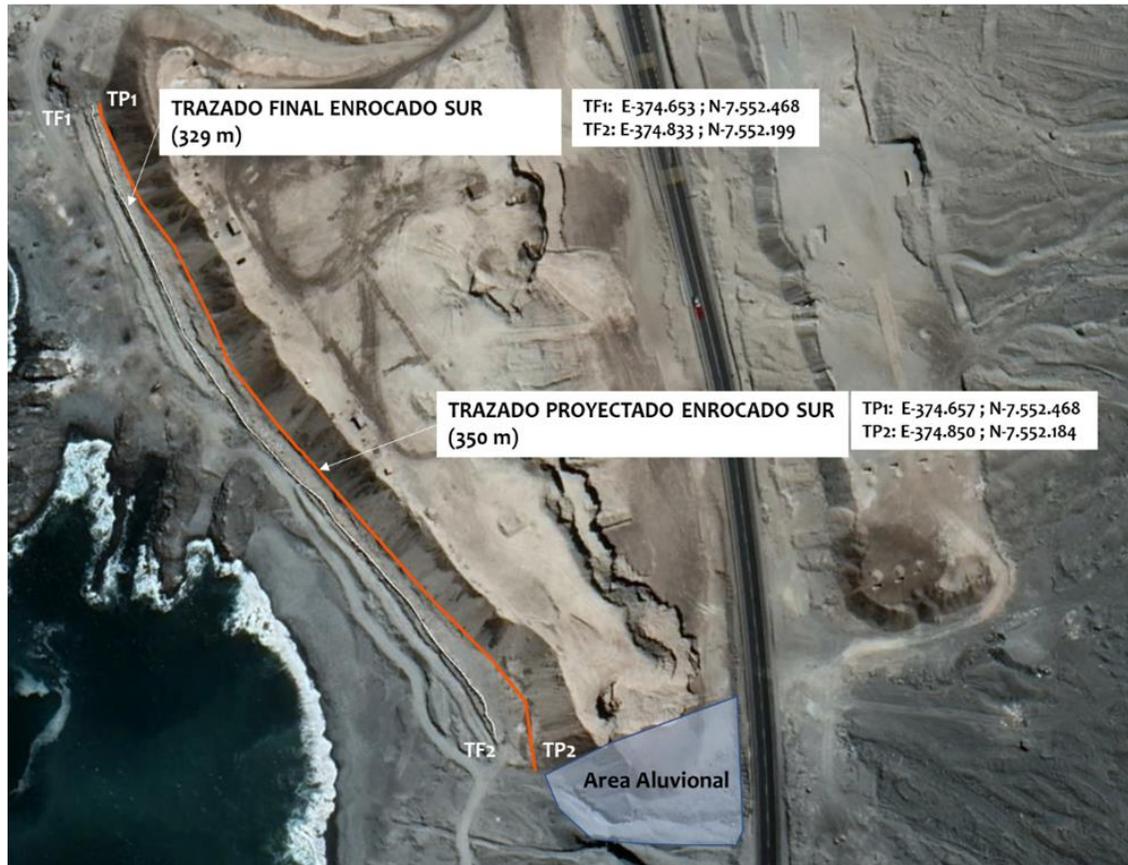
Imagen N°2. Enrocado Sector Sur. Proyectado respecto de ejecutado.

No existiría enrocado en un tramo de aproximadamente 21 metros de longitud, ubicado en la zona sur del botadero 2. Adicionalmente, se identificó que el enrocado no cuenta con una altura mínima de 1,5 metros.

Respecto de la inexistencia de enrocado, el trazado propuesto en el PdC, iniciaba en la coordenada UTM E-374.657 ; N-7.552.468 y terminaba en la coordenada UTM E-374.850 ; N-7.552.184; con una longitud proyectada de 350 metros.

Al respecto, replanteado en terreno, el inicio del enrocado, se hizo coincidir con cuerpo rocoso existente, de manera de segregar de mejor manera. Así, el inicio del enrocado, comienza en la coordenada UTM E-374.653 ; N-7.552.468, y termina en la coordenada UTM E-374.833 ; N-7.552.199, alcanzando una longitud total de 329 metros.

Efectivamente el largo final del enrocado proyectado, difiere en 21 metros de lo propuesto; sin embargo, esto se debe a que, en el borde sur del botadero, se genera una quebrada natural, que hace la acción de vía aluvional. Por este motivo, no se llegó con el enrocado hasta el punto proyectado, de manera de no bloquear la vía aluvional natural.

N° Fotografía:	26	Fecha:	abril 2022	
Hecho Infracionar:	N/A	Acción:	N/A	
Coordenadas UTM Datum WGS84	HUSO 19	Norte:	7.552.289	Este: 374.742
Descripción del medio de verificación: Imagen Google Earth, Vista enrocados Botaderos Antiguos (Sur).

Respecto de la altura del enrocado, efectivamente se ha podido identificar algunos sectores con una altura menor. Sin embargo, dicha condición, no ha afectado el propósito del enrocado.

Respecto de lo identificado, y siendo el propósito de la empresa dar cabal cumplimiento a lo indicado por la autoridad, solicitamos a usted considerar los fundamentos indicados, o en su defecto, otorgarnos un plazo de 60 días para realizar las gestiones necesarias para contratar a empresa externa que realice las mejoras, de manera de realizar los trabajos, acorde a lo desarrollado durante el desarrollo del PdC.

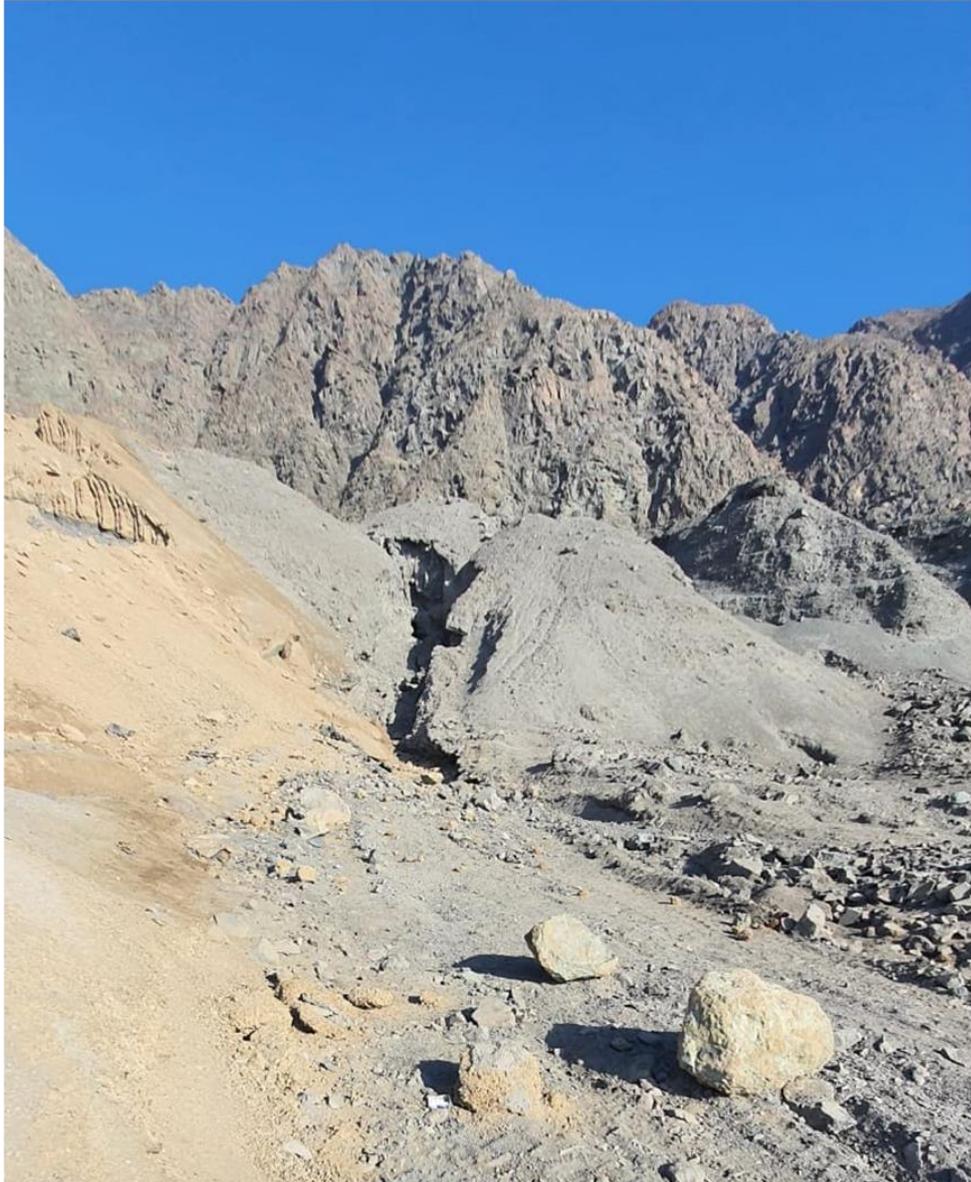
Imagen N°3. Vista vía aluvional costado sur de antiguos botaderos.

N° Fotografía:	22	Fecha:	23-01-2023	
Hecho Infraccionar:	N/A	Acción:	N/A	
Coordenadas UTM Datum WGS84	HUSO	Norte:	Este:	
	19	7.552.185	378.431	
Descripción del medio de verificación:				
Area vía aluvional, costado Sur Botaderos.

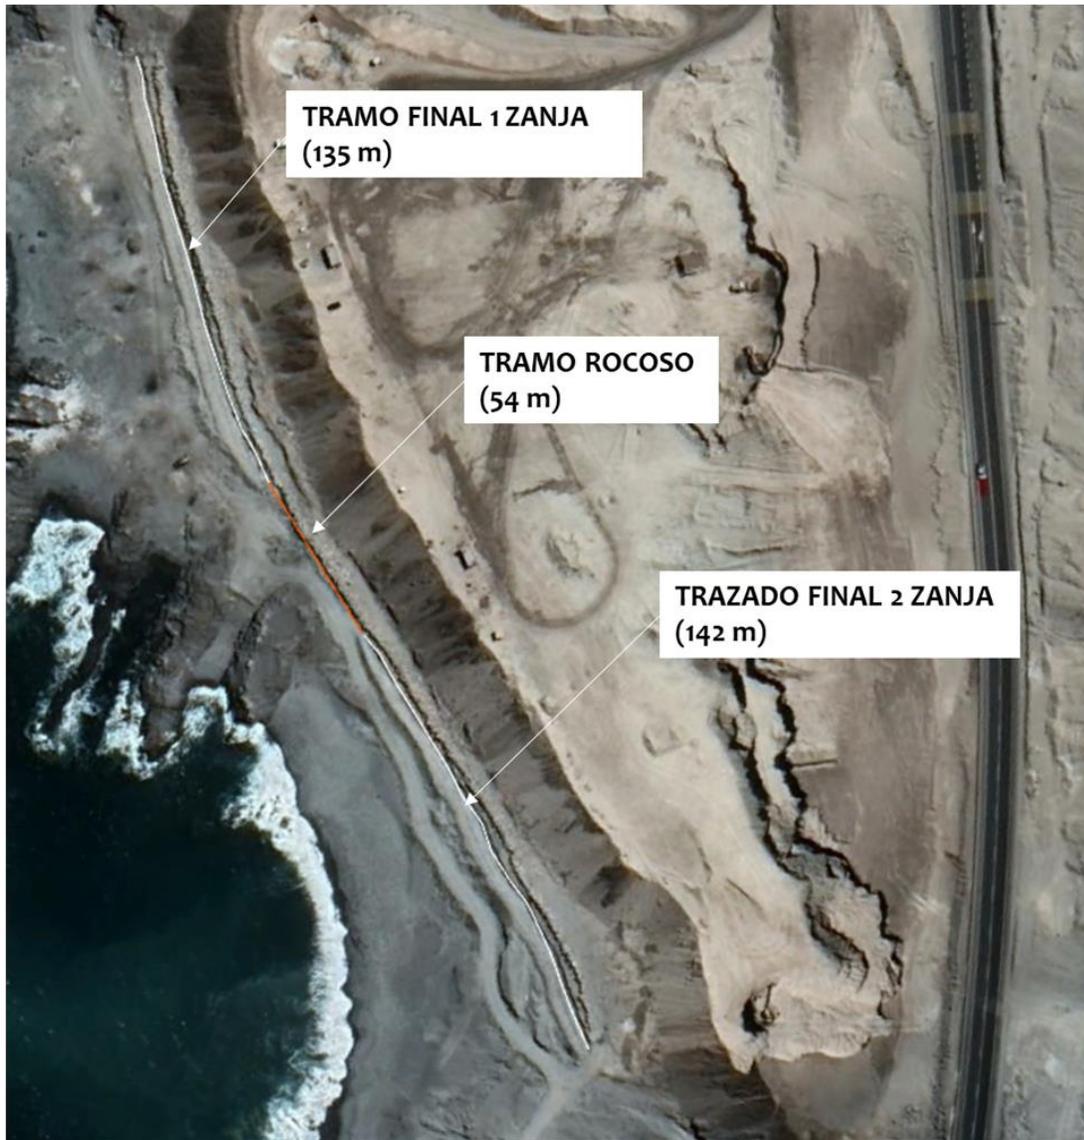
Imagen N°4. Zanja Sector Sur, ejecutada.

No se ha implementado en su totalidad la zanja en el sector de los botaderos 1 y 2, omitiendo un tramo de aproximadamente 54 metros. Asimismo, no se pudo constar la implementación total del sistema impermeabilizante y las obras relacionadas con las tres cámaras de inspección.

Respecto a la implementación de la zanja, efectivamente el tramo que indica la autoridad, como se indicó en el Reporte Final del PdC ingresado con fecha 25-03-2021, no se realizó por su cercanía con camino utilizado por bañistas y alqueros de Tocopilla, además, de encontrarse con macizo rocoso en superficie, lo que hubiese implicado considerar tronadura para realizar la excavación. Además, la excavación en roca, hubiera sido del todo ineficiente para el propósito, ya que la idea de la zanja es identificar eventuales escurrimiento de soluciones percoladas de los antiguos botaderos.

N° Fotografía:	27	Fecha:	abril 2022	
Hecho Infracionar:	N/A	Acción:	N/A	
Coordenadas UTM Datum WGS84	HUSO 19	Norte: 7.552.289	Este: 374.742	
Descripción del medio de verificación: Imagen Google Earth, Vista Zanja (Sur).

Respecto de lo observado, solicitamos a la autoridad considerar los fundamentos indicados, o en su defecto, otorgarnos un plazo de 60 días para gestionar el cierre de estas, a través de empresa externa que realice las mejoras, de manera de realizar los trabajos, acorde a lo desarrollado durante el desarrollo del PdC.

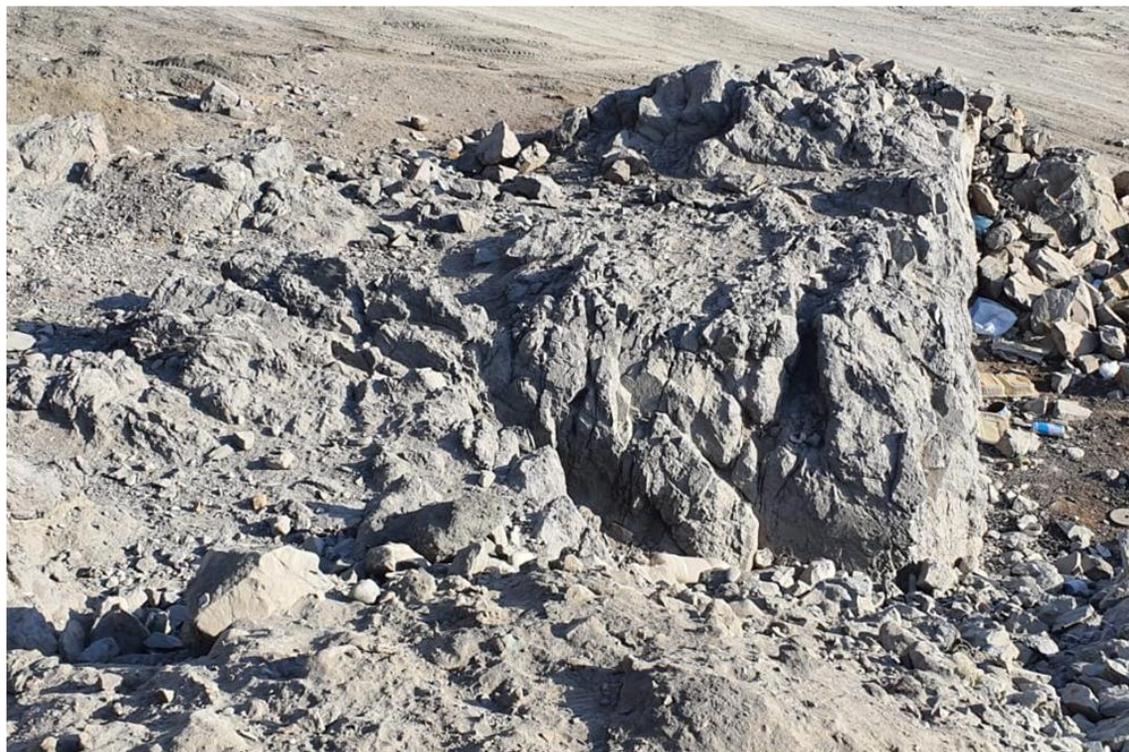
Imagen N°5. Vista área rocosa en trazado proyectado de zanja.

N° Fotografía:	24	Fecha:	23-01-2023	
Hecho Infracionar:	N/A	Acción:	N/A	
Coordenadas UTM Datum WGS84	HUSO	Norte:	Este:	
	19	7.552.334	374.716	
Descripción del medio de verificación:				
Area rocosa en superficie, en línea de zanja proyectada.

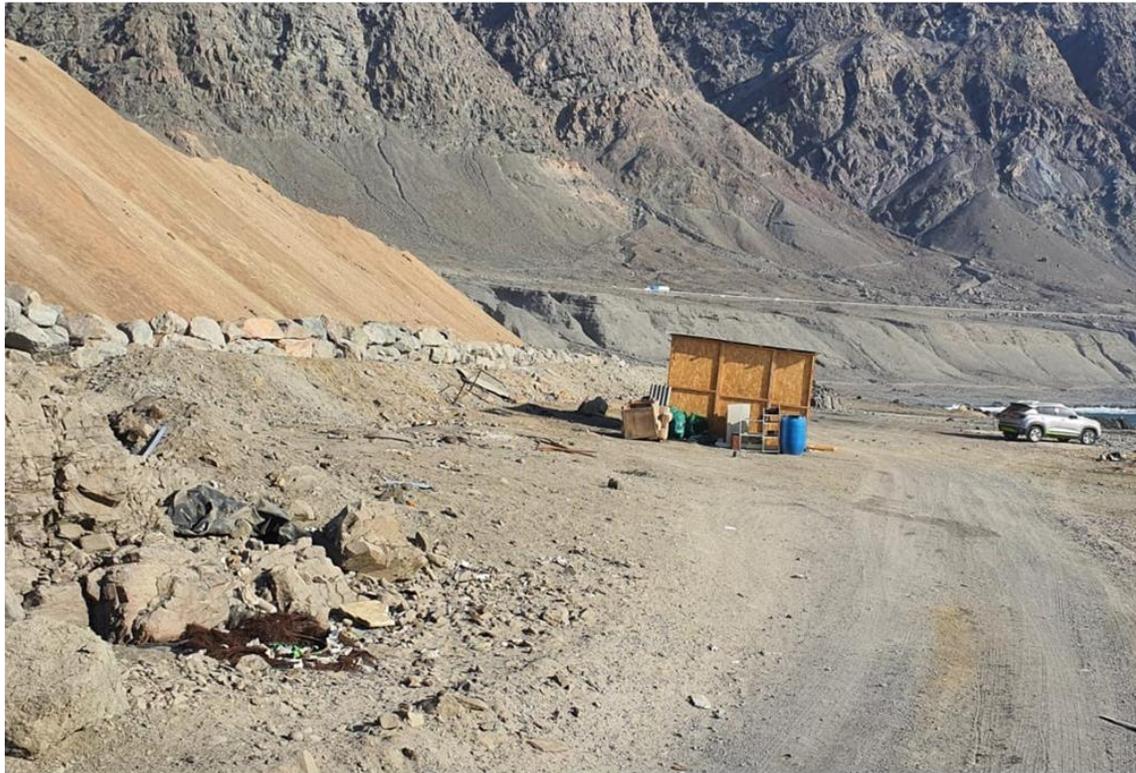
Imagen N°6. Vista vivienda material ligero a los pies de enrocados, sector norte de antiguos botaderos

De la misma manera, en consideración, a lo indicado, y como se mencionó en el Reporte Final, la construcción de las 3 cámaras de inspección, presentaría un peligro de caída, para las personas que frecuentan dicha playa, tanto de día como de noche. Es más como se indicó, se desarrolló un pretil en el borde externo de la zanja, para prevenir, aunque sea parcialmente, dicha condición.

Es importante reiterar que el área es ampliamente frecuentada por bañistas, algueros, pescadores y jóvenes, incluso en la actualidad se pueden observar construcciones ligeras. Ver imagen N°6.

N° Fotografía:	23	Fecha:	23-01-2023	
Hecho Infracionar:	N/A	Acción:	N/A	
Coordenadas UTM Datum WGS84	HUSO 19	Norte: 7.552.467	Este: 374.630	
Descripción del medio de verificación: Vivienda de material ligero, a los pies del enrocado, sector norte botaderos.
