Sociedad Concesionaria Autopistas de Antofagasta S.A.

Mat.: Entrega nuevos antecedentes en sector km 1405.9 al 1407.2 en relación al derrame de Mantos Cooper del 03-11-2022 y solicita acciones que indica.

Informe de Autopistas Antofagasta por situación sector km 1406.9 al 1407.2 después del derrame de Mantos Cooper del 03-11-2022

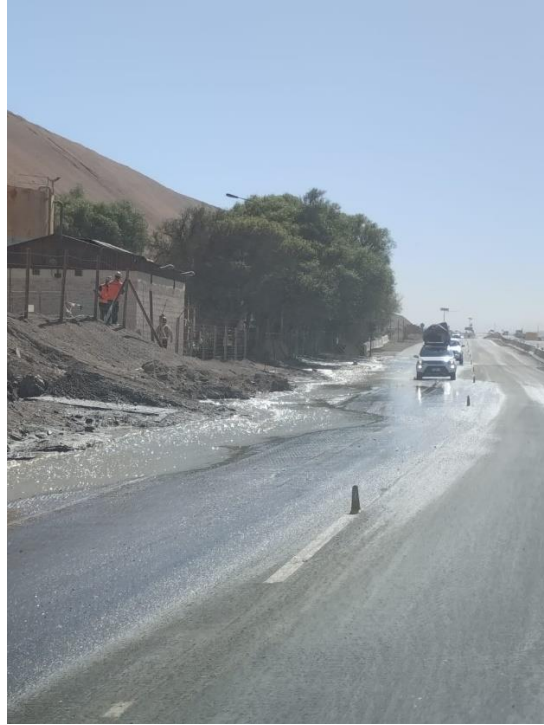
El día 03/11/2022 se produjo un derrame en las instalaciones de Mantos Blancos en el km 1406.250 aproximadamente, el cual vertió un volumen de líquido indeterminado (Fotografía 1).

Fotografía 1: Derrame de las instalaciones de Mantos Copper

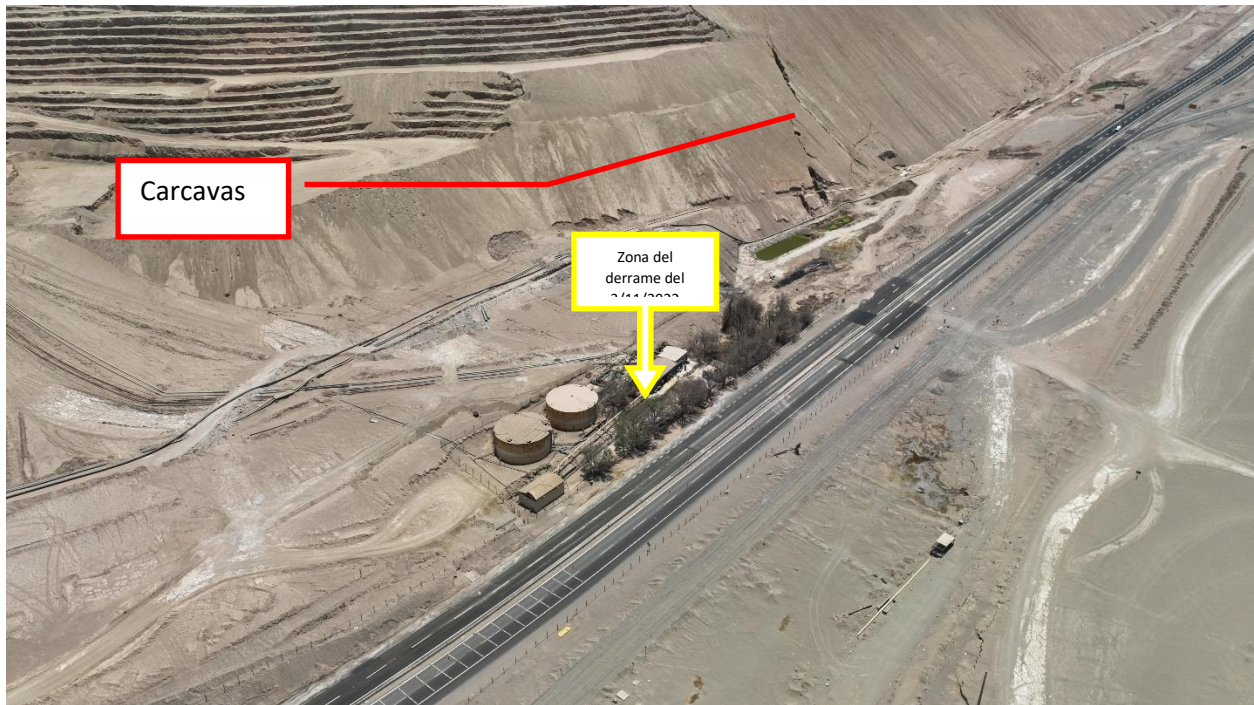
Fotografía 2: identificación sector del derrame km 1406,250

En las fotografías N°2, N°12 y N°13 observamos la presencia de cárcavas en los taludes de la Cubeta de Relaves N°1, ocasionadas por escurrimiento superficial de agua. No existe la certeza de la fecha en que ocurrieron, sin embargo, estas han permanecido sin ser reparadas.

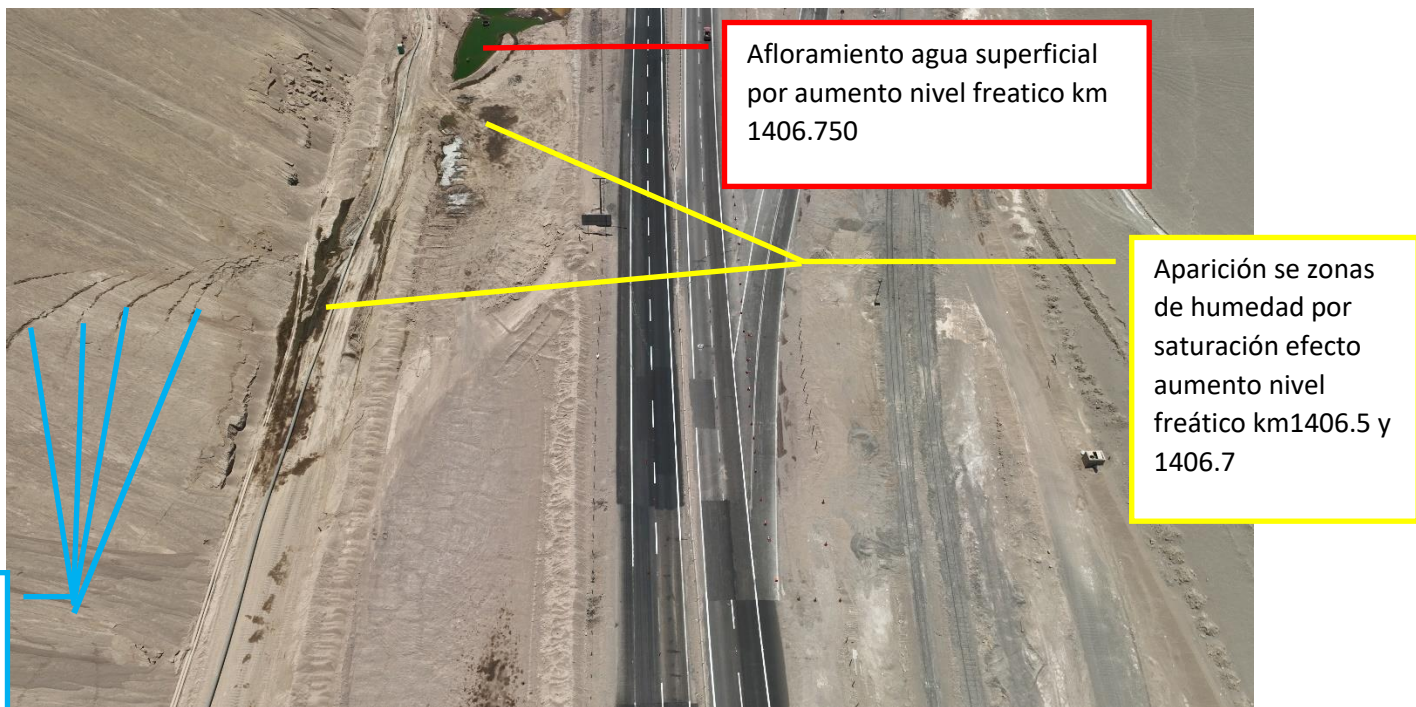
Fotografía 3: vista panorámica del tramo 1406,5 al km 1406,800 nivel freático y grietas de tracción en el talud (17/01/2023)

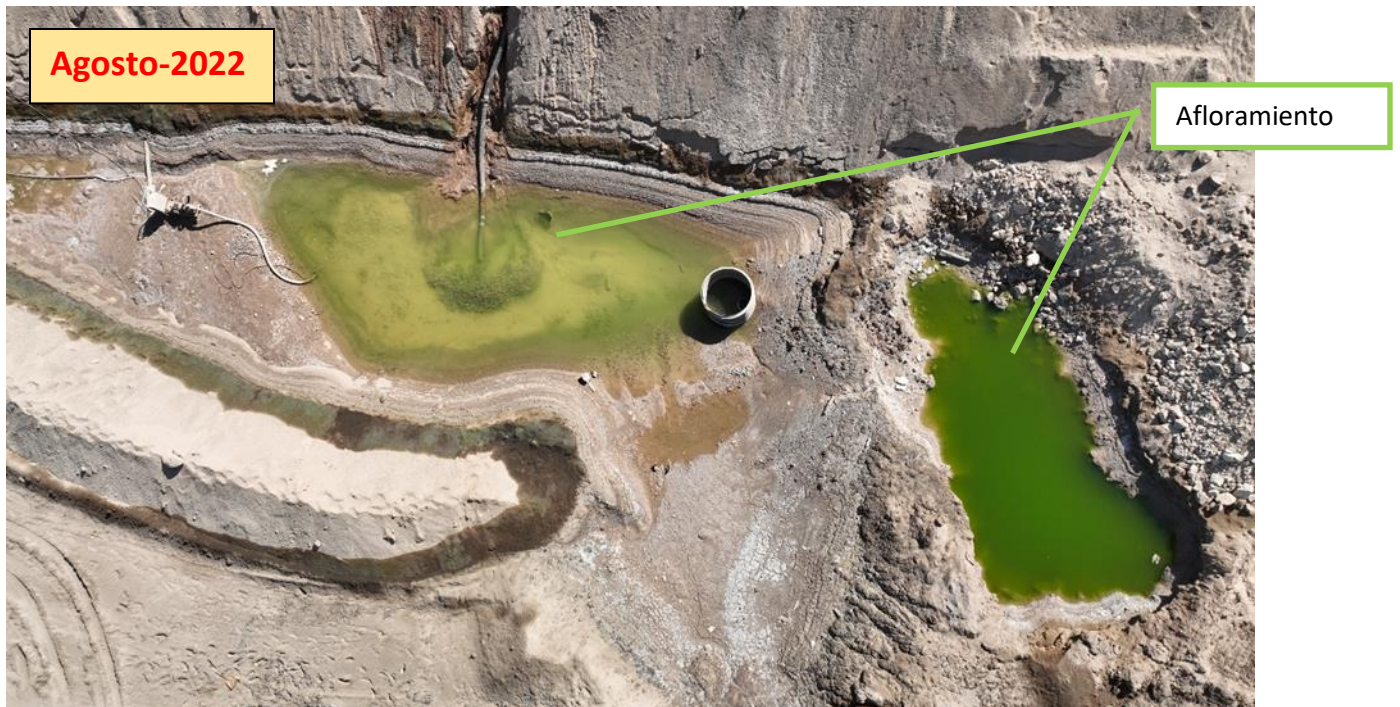
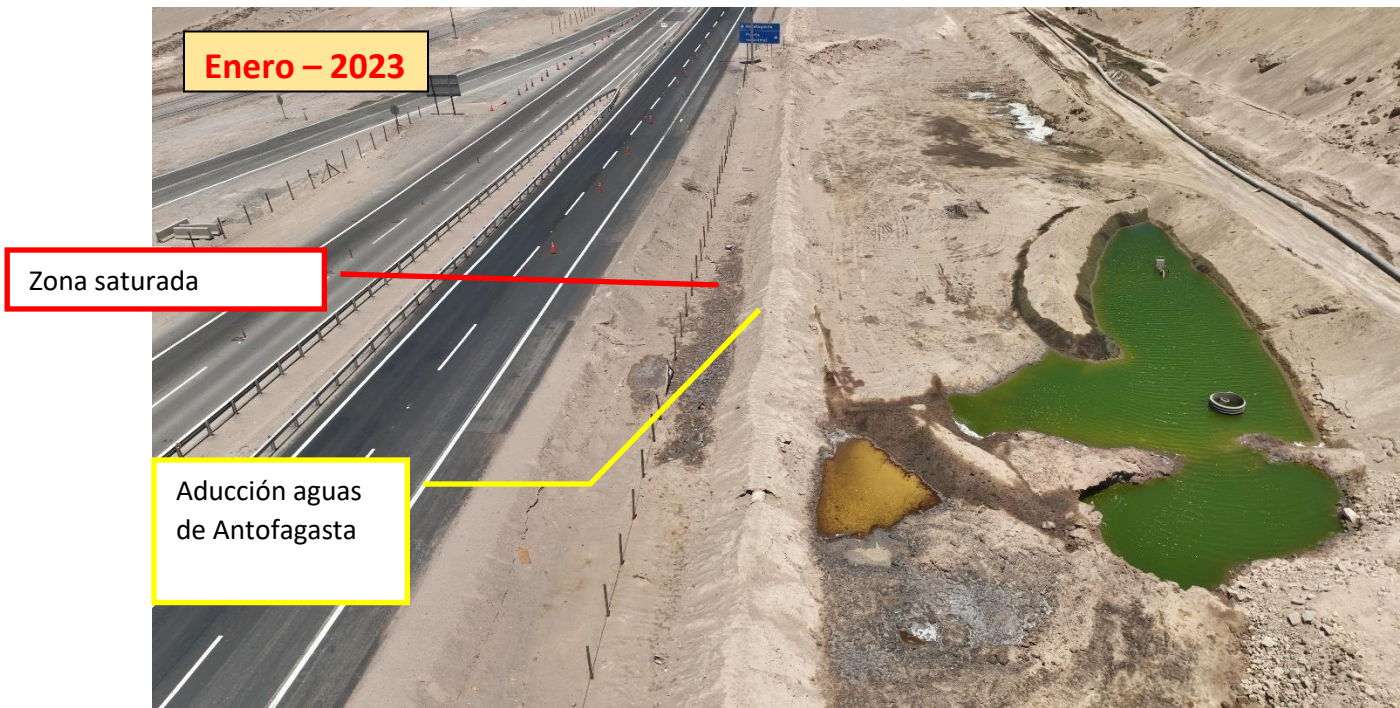
Fotografía 4 y 5: vista panorámica afloramiento del km 1406.8

En las fotografías 4, 5, 6 y 7 se puede observar como han evolucionado los afloramientos de agua dentro de la instalación de Mantos Cooper (agosto del 2022 a enero del 2023), adicionalmente se observa en las fotografías 9 y 10 que en el coronamiento del talud de Mantos Cooper aún permanece una acumulación de agua en la superficie.

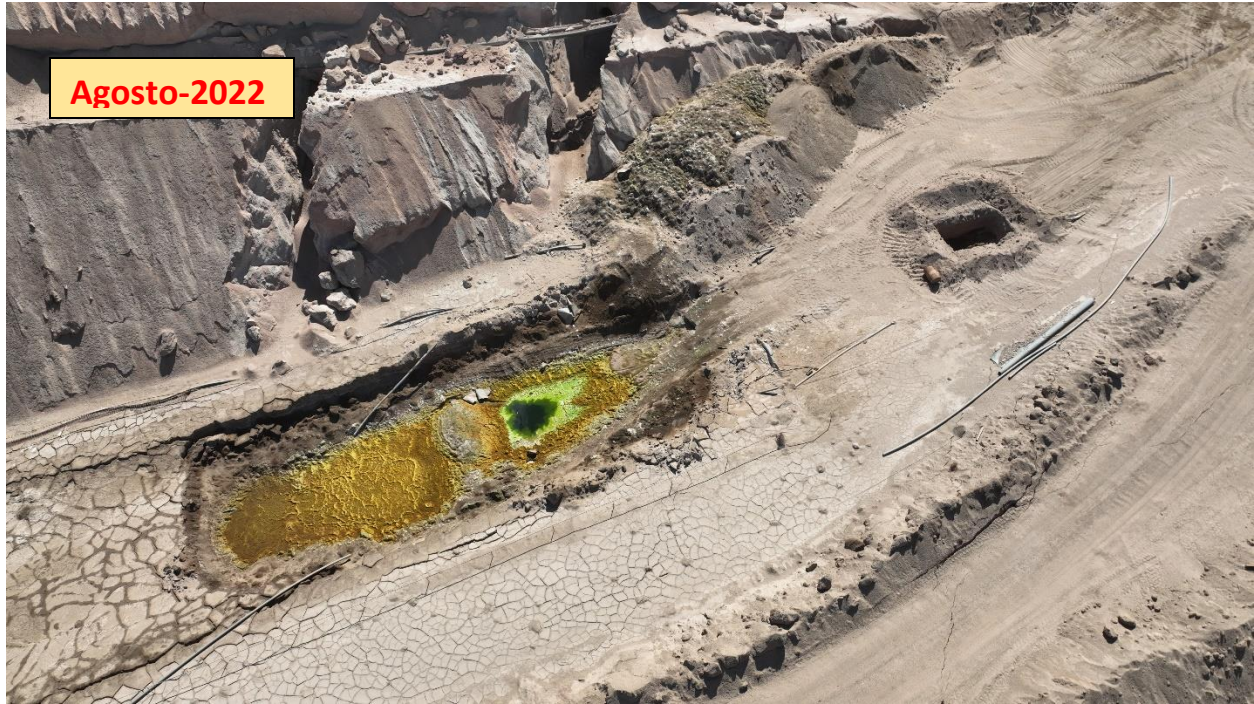
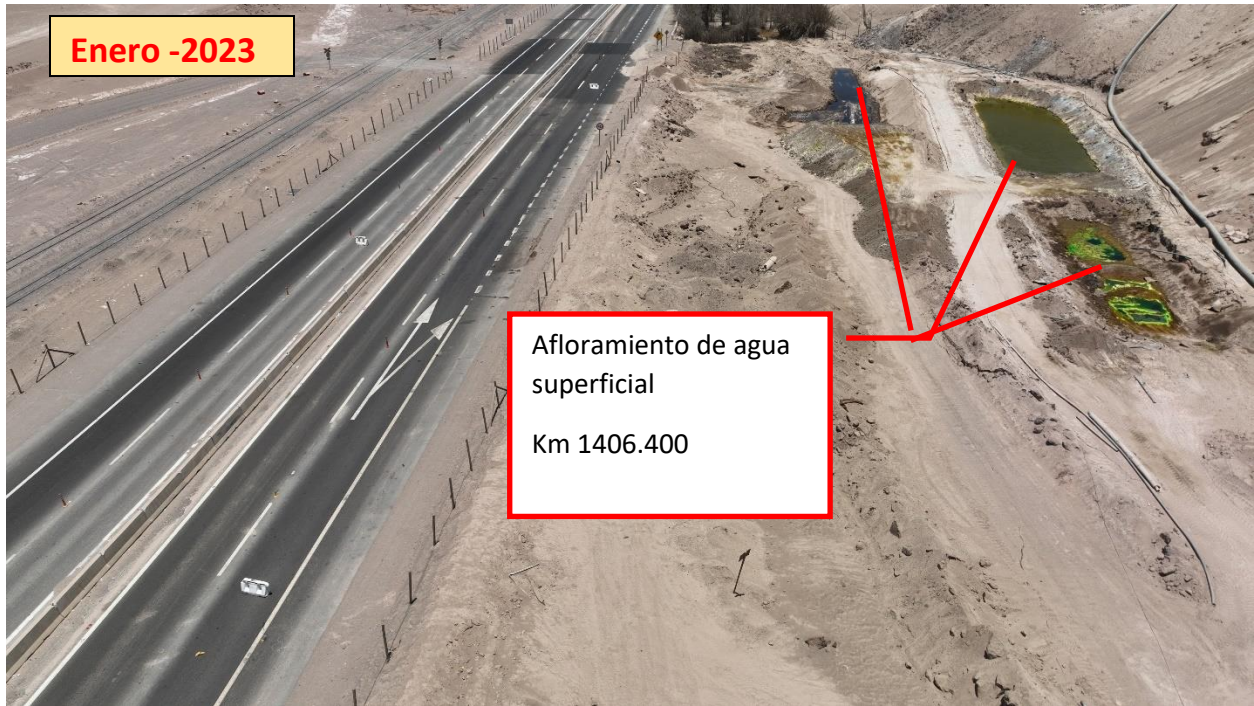
Fotografía 6 y 7: vista panorámica afloramiento de agua km 1406.400

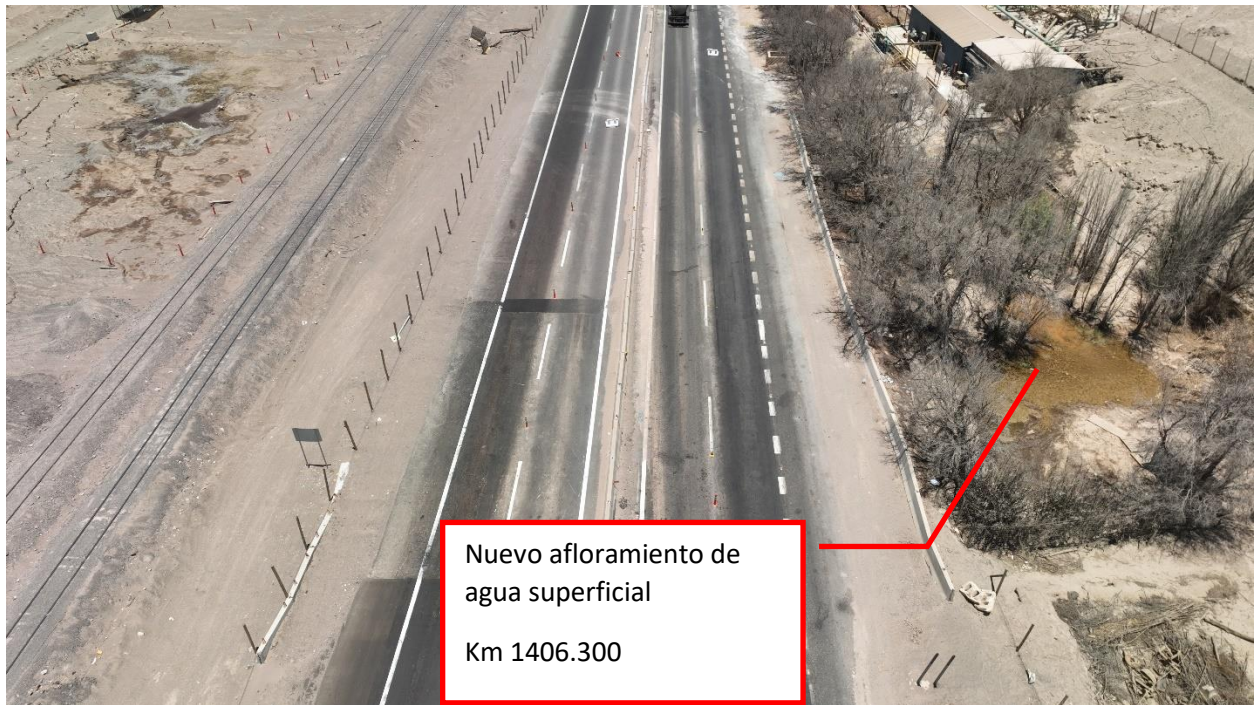
Fotografía 8: vista panorámica del km 1406,300 del (17/01/2023)

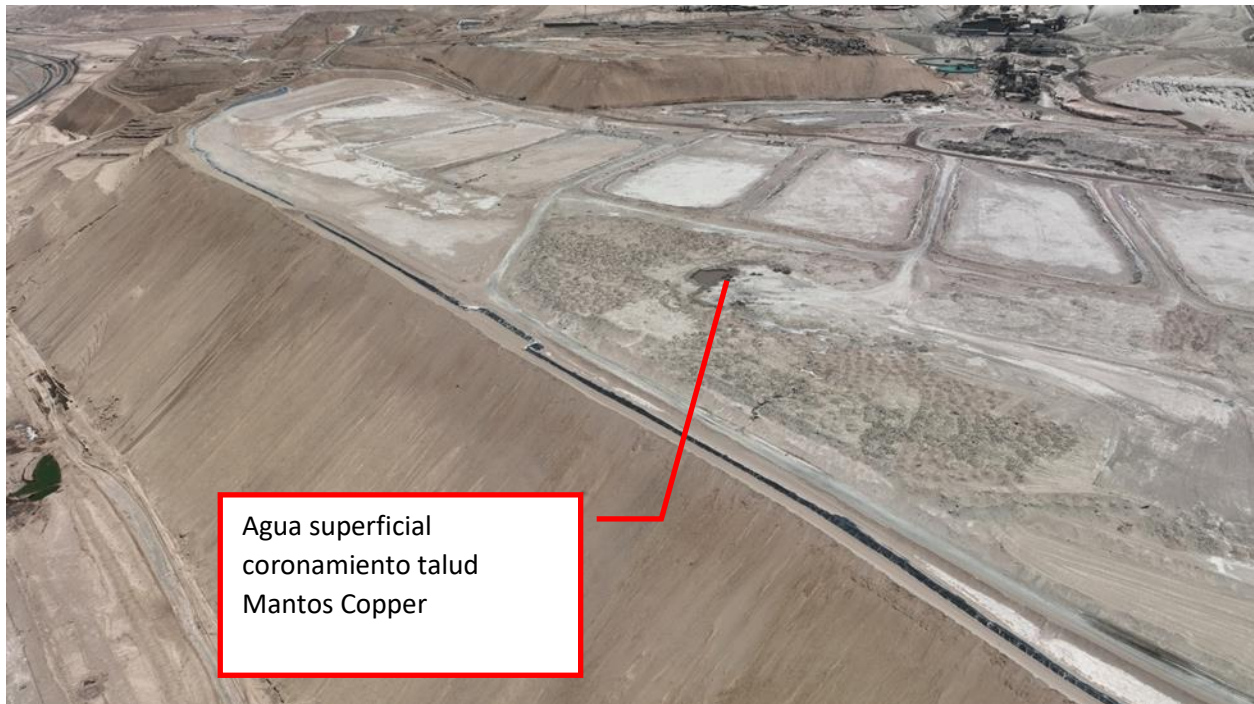
Fotografía 9: vista panorámica coronamiento talud Mantos Cooper (17/01/2023)

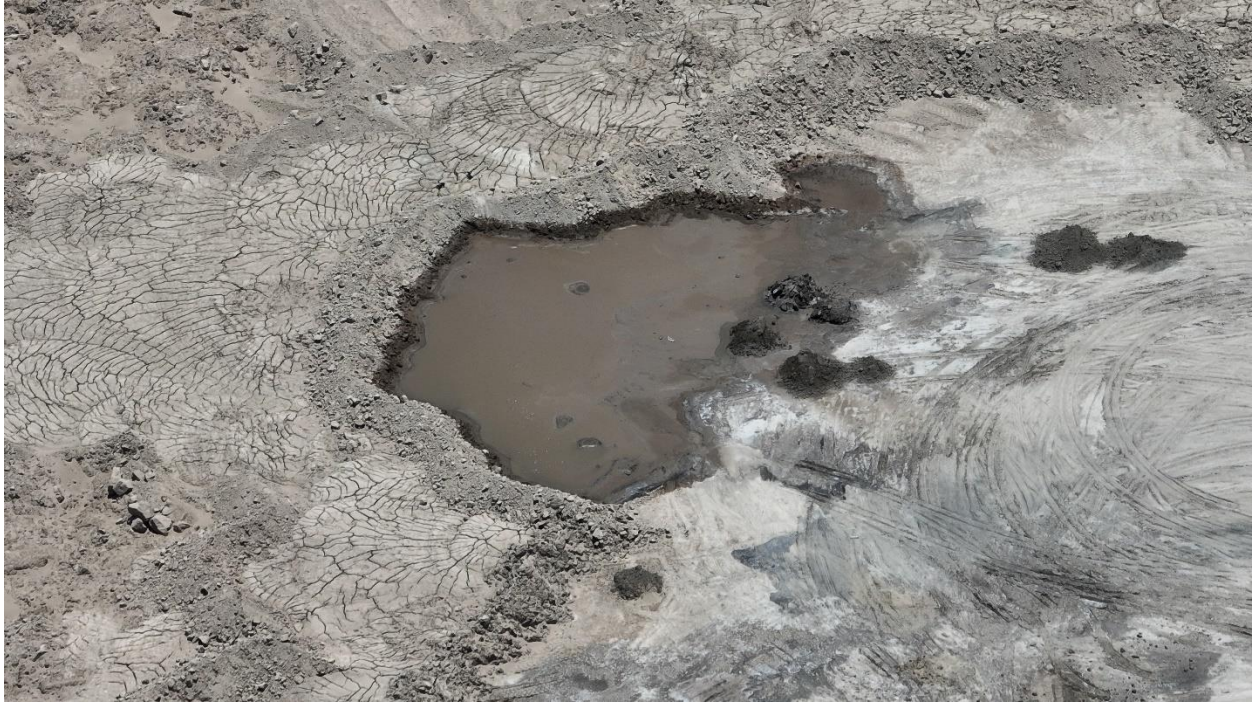
Fotografía 10: vista aérea afloramiento de agua en el coronamiento talud Mantos Cooper del (17/01/2023)

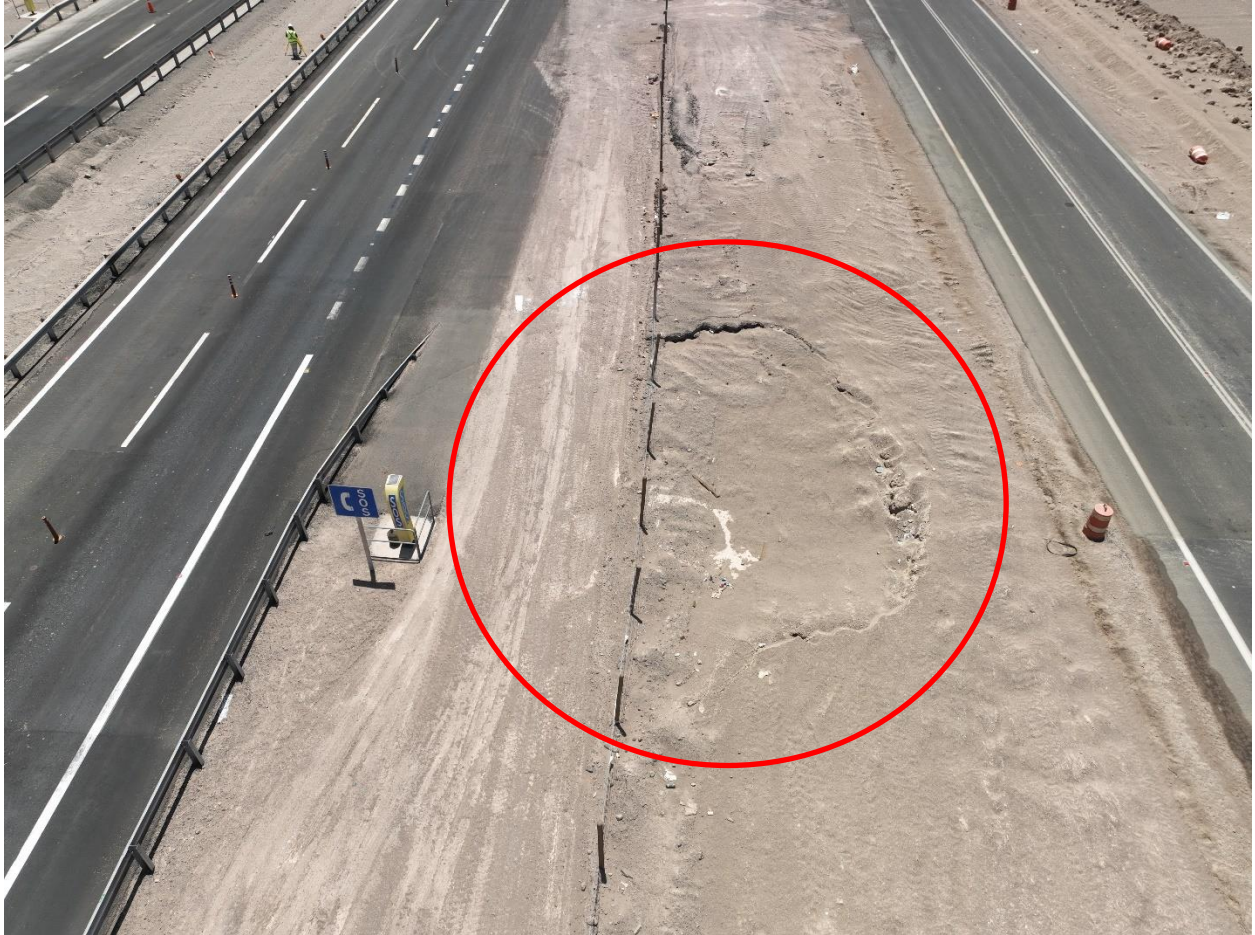
Fotografía N°11: vista aérea km 1407.200 lado derecho del (17/01/2023)

A raíz de la inspección realizada el 17/01/2023, podemos observar que en la fotografía N°11 se demuestra la presencia de grietas de tipo circular, en el costado derecho de la carretera fuera de la faja concesionada; esto es un indicador de una severa disminución de la capacidad de soporte del subsuelo.

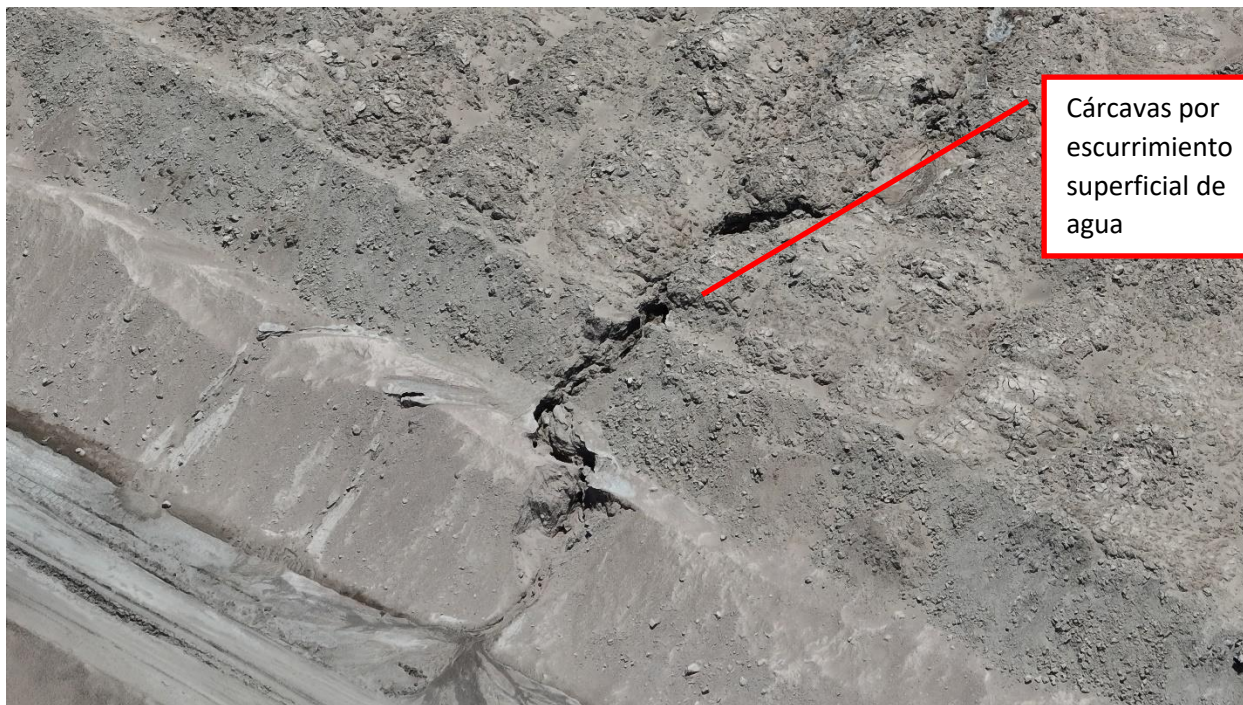
Fotografía N°12: vista aérea del (17/01/2023)

Cárcavas por
escurrimiento
superficial de
agua

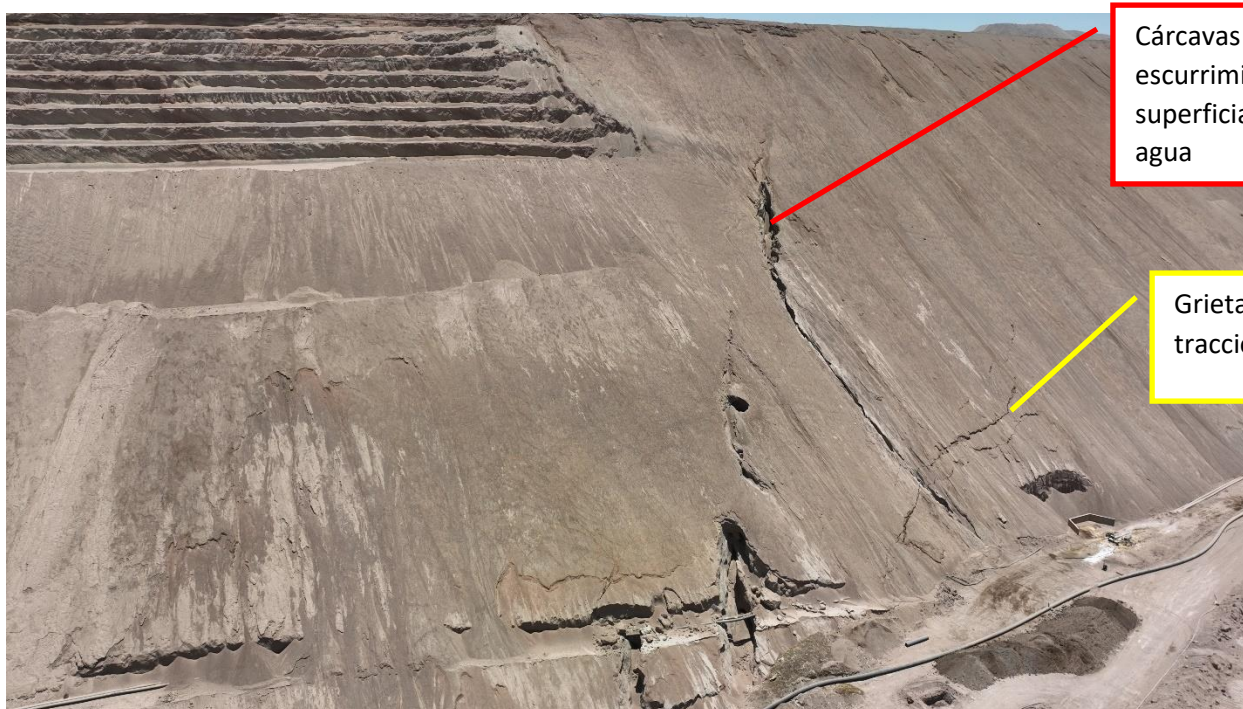
Fotografía N°13: vista aérea sector del talud Mantos Cooper km 1404,600 del (17/01/2023)

Cárcavas por
escurrimiento
superficial de
agua

Grietas de
tracción

Respecto del agrietamiento, podemos observar que en las fotografías N°13 y N°14 se evidencian grietas de tracción en el talud de la misma Cubeta de Relaves, las cuales podrían evidenciar alguna falla estructural de la misma.

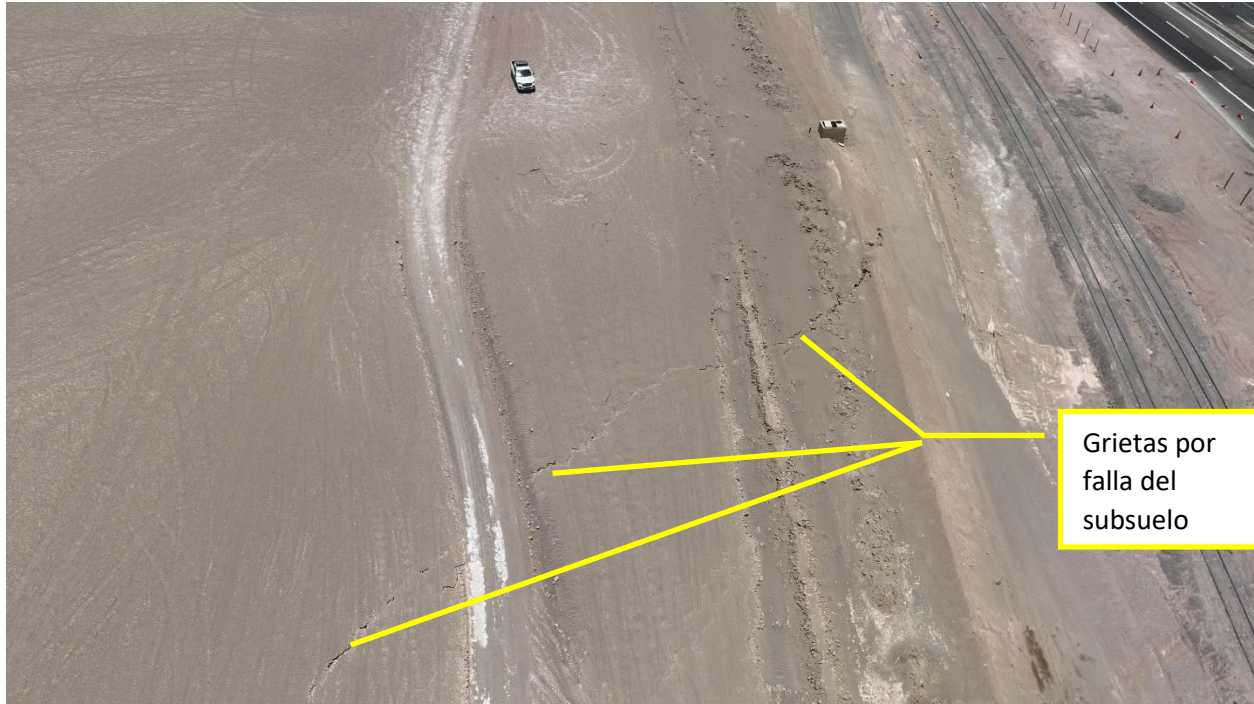
Fotografía N°15: vista aérea sector del talud Mantos Cooper km 1406,600 lado sur carretera zona FACB
fecha 17/01/2023

En las Fotografías N°15 y N°16 se observan grietas en la superficie del suelo, que muy probablemente se deban a la disminución de la capacidad de soporte del subsuelo, ocasionado por la disolución de las sales debido al aumento de los Niveles freáticos provocando grandes asentamientos que se refleja en la superficie, afectando la infraestructura Vial y la del ferrocarril.
