Anexo 1

Estudio para la determinación de efectos

Procedimiento Rol F-013-2023

Superintendencia del Medio Ambiente

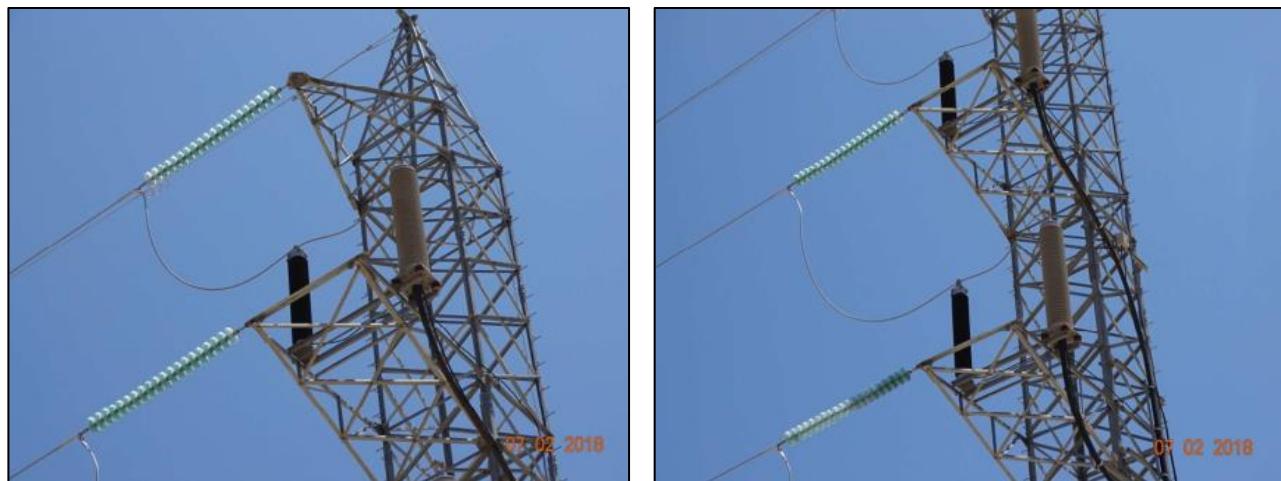
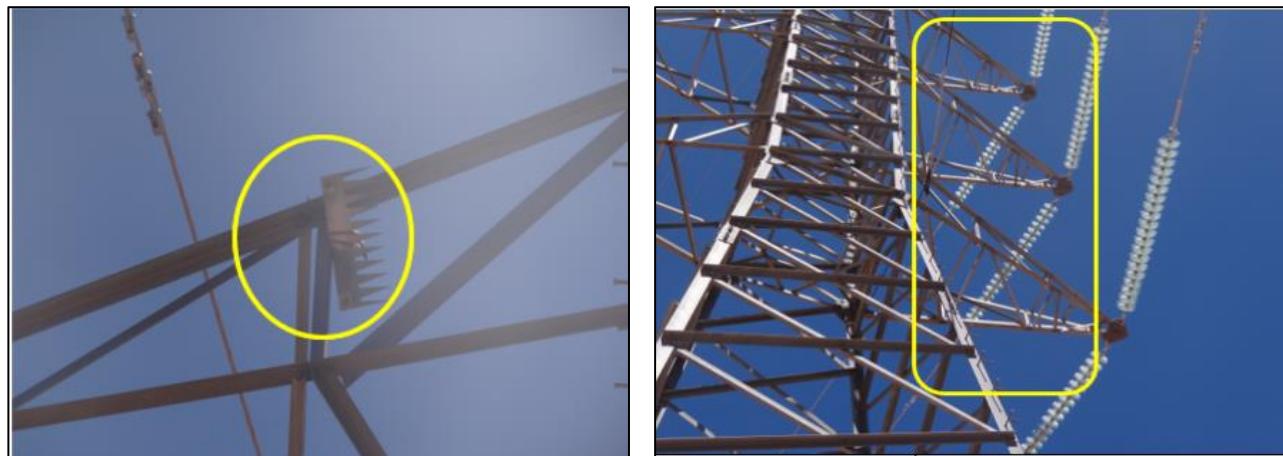
Figura 5-2. Ausencia de defecación en los apoyos de las torres que presentan falta o deficiencia de instalación de tejados tipo peineta.

Por otra parte, respecto a la posibilidad de que ocurriera una electrocución por una “defecación desafortunada” tampoco es posible decir que esta situación pudiera haber ocurrido a la fecha en la cual la Autoridad realizó las visitas inspectivas, ya que en las imágenes presentadas en los Informe de Fiscalización Ambiental DFZ-2018-816-III-RCA-IA y el DFZ-2020-2947-III-RCA no se observa presencia de defecación ni acumulación de éstas entre los apoyos y los aisladores, tal como se observa en la **Figura 5-2**.

Se concluye por tanto que la instalación incompleta o defectuosa de los tejados tipo peineta no pudo haber propiciado la generación de electrocuciones, por cuanto las distancias existentes entre los elementos de riesgo no permiten que las aves hagan contacto entre un elemento energizado y su puesta a tierra. En el caso de electrocuciones por defecación desafortunada, no fue posible evidenciar signos de su ocurrencia.

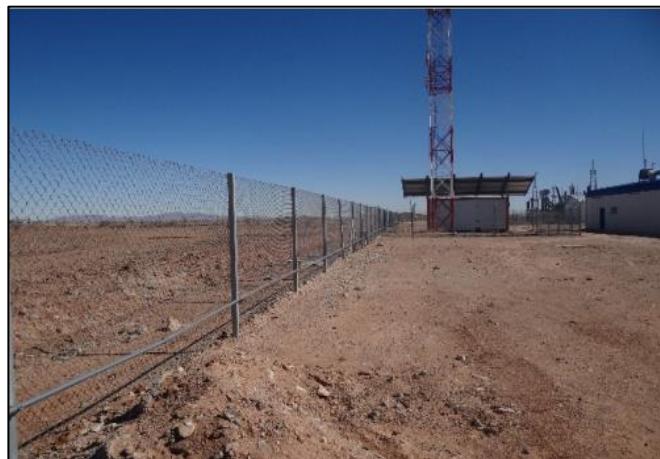
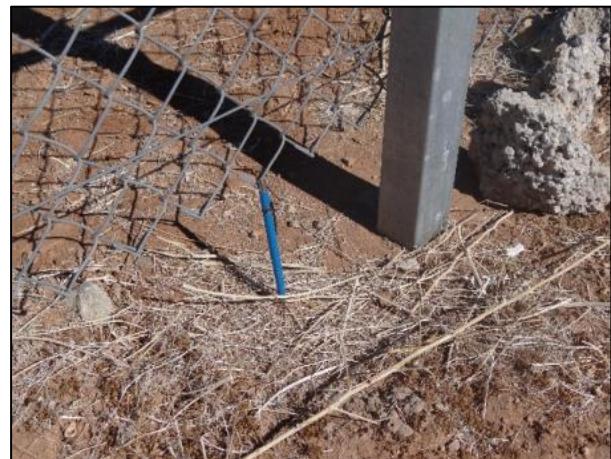
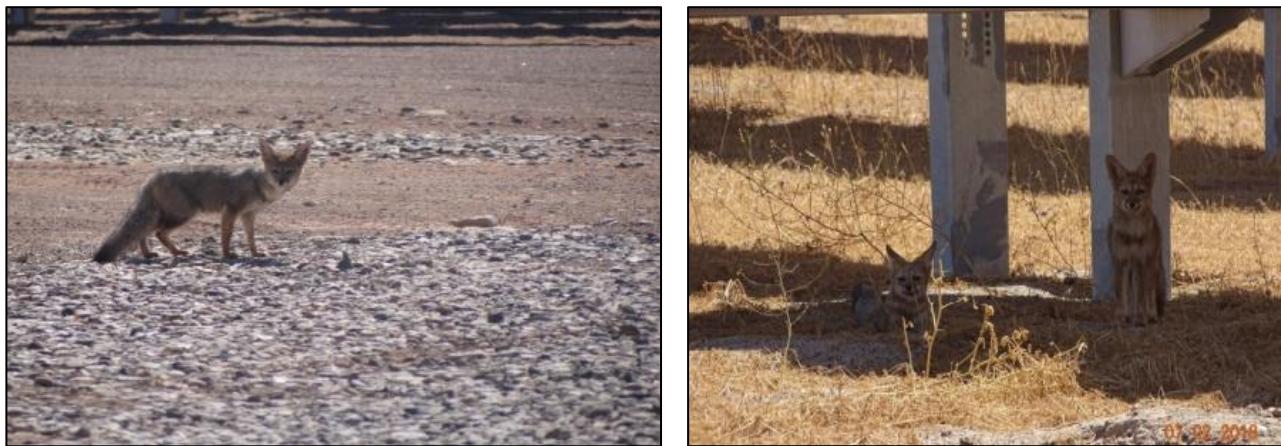
Figura 5-3. Fotografías del cerco perimetral de los módulos fotovoltaicos e ingreso de *Lycalopex griseus* al interior del mismo.

Respecto al hecho N°3 de que el "*Cerco perimetral del proyecto no cumple con el objetivo de limitar el acceso de fauna silvestre*" y de acuerdo con el compromiso 3.7.1 de la RCA N°200/2015 su objetivo era "... limitar el acceso y la seguridad tanto de terceros como animales..." según consta en las fotografías de los Informes de Fiscalización Ambiental DFZ-2018-816-III-RCA-IA y el DFZ-2020-2947-III-RCA (Figura 5-3), efectivamente al existir un espacio entre el suelo y el inicio del cerco se produjo el ingreso de fauna al interior del perímetro de los módulos fotovoltaicos, específicamente consta la presencia de *Lycalopex griseus* (zorro chilla) (Figura 5-3).

Su ingreso al interior de los módulos fotovoltaicos, a través del cerco, pudo haber provocado un efecto en el corto plazo de generar heridas en éstos, como resultado del contacto directo entre el cuerpo de los animales y las puntas de la malla de acero que se encontraban sin protección. No obstante, se presume que las lesiones no son de gravedad, puesto que en ese caso se hubieran encontrado restos de piel, sangre, u otros en las cercanías del cercado perimetral.

De acuerdo a lo expuesto previamente los efectos asociados al Hecho N°3 , se informa que al **no haberse encontrado restos de piel, sangre, u otros en las cercanías del cercado perimetral los zorros no pudieron haber sufrido lesiones de gravedad, y en el largo plazo pudo haberse generado una modificación de la conducta natural de la especie la cual resultaría beneficiosa.**

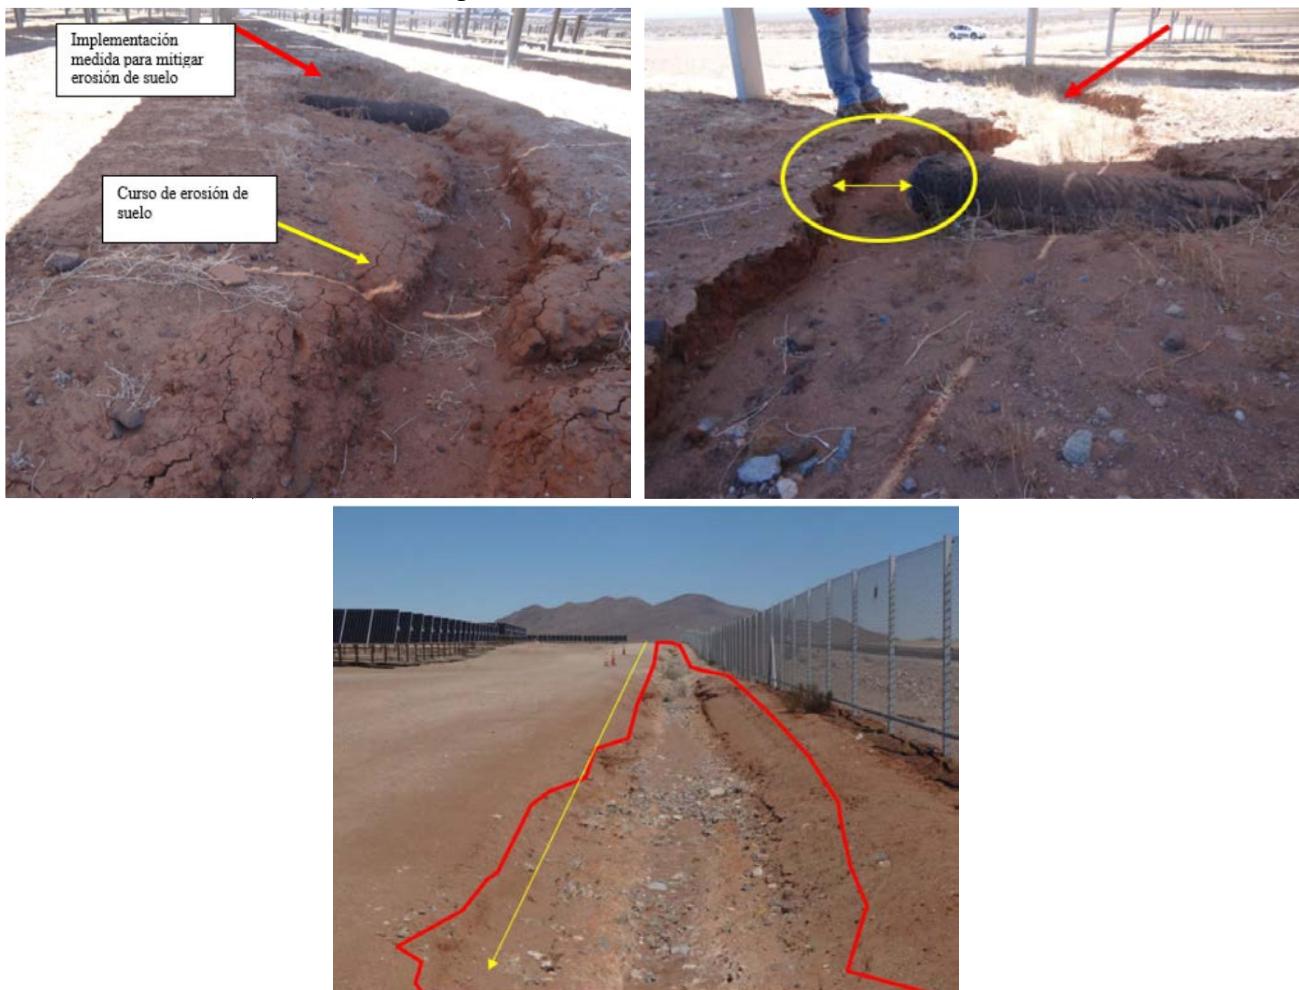
Figura 5-1. Erosión en PFV El Pelícano.

Respecto al riesgo de erosión elaborado por CIREN (2010), se identifica que el 100% del área del Parque Fotovoltaico tiene una clasificación de “bajo o nulo” riesgo dadas sus condiciones de topografía, vegetación y clima, entre otros (Figura 5-1).
